บทที่ 2

ผลการตรวจการปฏิบัติตามมาตรการป้องกันและแก้ไข

ผลการตรวจการปฏิบัติตามมาตรการป้องกันและแก้ไขผลกระทบสิ่งแวดล้อม

ตารางที่ 2.2-1 ผลการตรวจสอบการปฏิบัติตามมาตรการป้องกันและแก้ไขผลกระทบสิ่งแวดล้อม (ระยะดำเนินการ) โครงการโรงแรม นิว แทรเวลลอร์ดจ

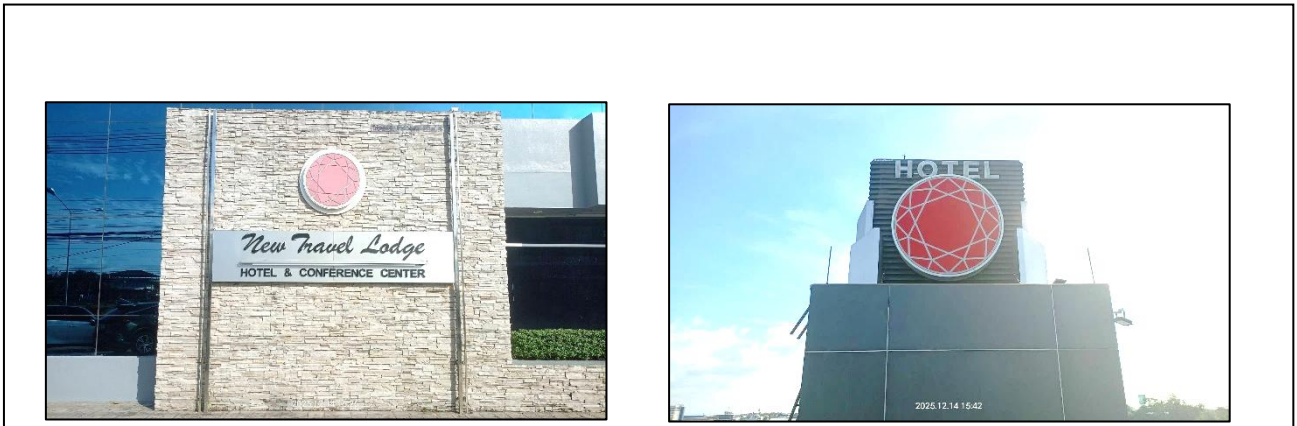
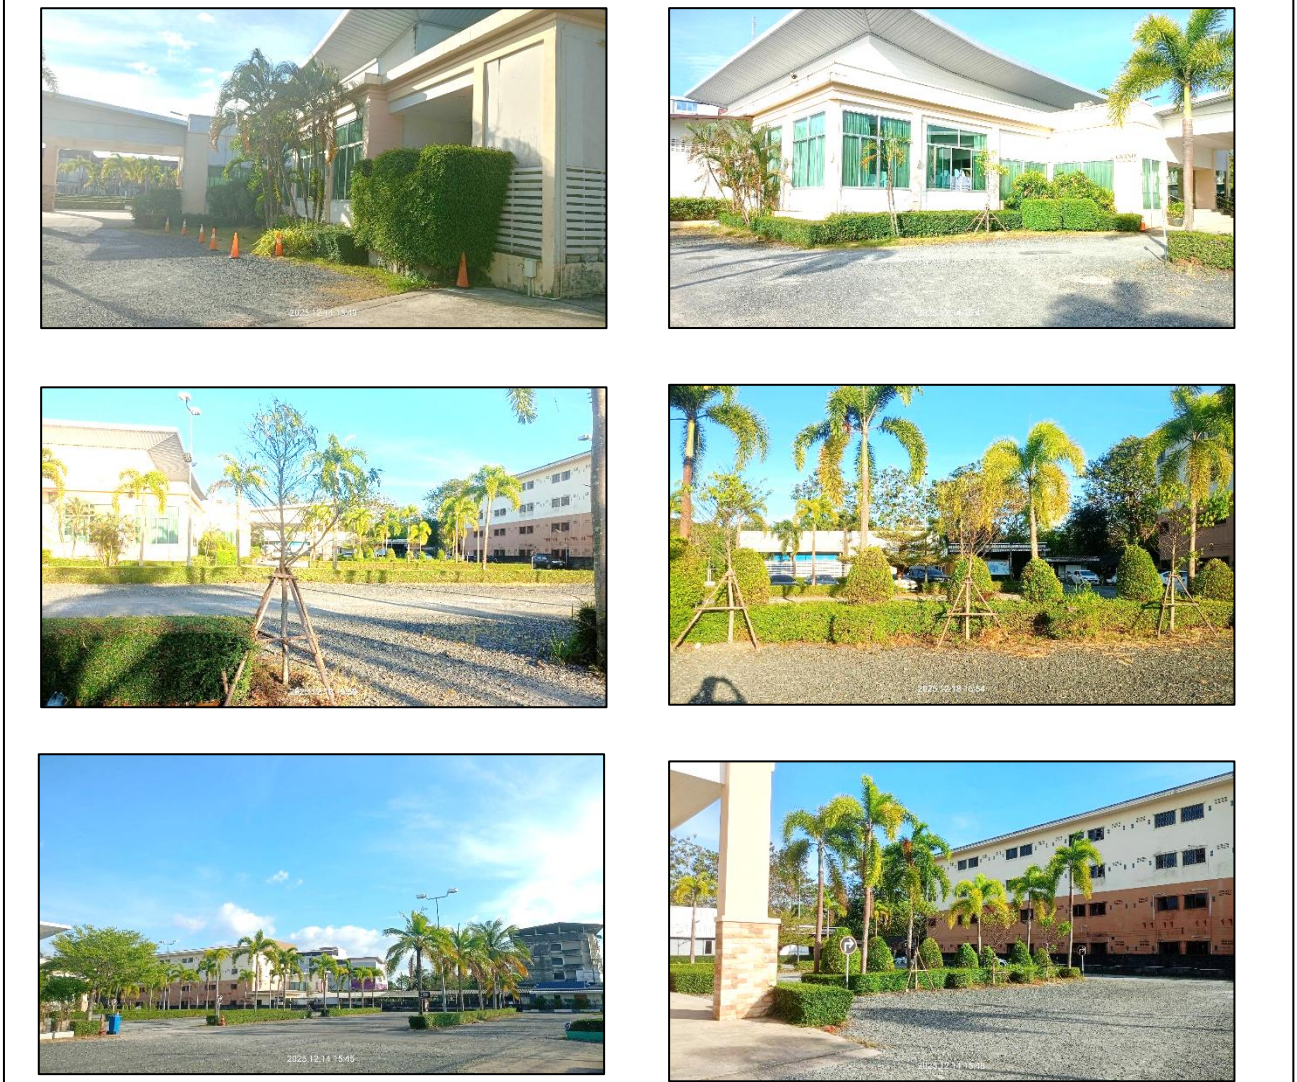
รูปที่ 2-1	การจัดภูมิสถาปัตยกรรม พื้นที่สีเขียว และป้ายชื่อภายในโครงการ
ที่มา : บริษัท เนเชอรัล โอเพอเรชั่น จำกัด, ธันวาคม 2568

2. จัดให้มีการดูแลต้นไม้และพื้นที่สีเขียวบริเวณต่าง ๆ ให้อยู่ในสภาพดีและสวยงามอยู่เสมอ	√			รูปที่ 2-1	- โครงการจัดให้มีคนสวนคอยดูแลรดน้ำต้นไม้ ตัดหญ้า พรุนดิน ใส่ปุ๋ย เพื่อให้ต้นไม้มีความเจริญเติบโตสวยงามอยู่เสมอ

1.2 ทรัพยากรดิน และการชะล้างพังทลายของดิน 1. จัดให้มีพื้นที่สีเขียวภายในโครงการอย่างเพียงพอ ปลูกรวมถึงไม้ยืนต้น ไม้พุ่มและไม้คลุมดินชนิดต่าง ๆ ให้มากที่สุดตามที่ออกแบบไว้	√			รูปที่ 2-1	- โครงการได้มีการปลูกต้นไม้ยืนต้น ไม้พุ่ม รวมถึงไม้คลุมดิน กระจายอยู่รอบโครงการ ทำให้เกิดความร่มรื่น ทั้งนี้ได้มีการดูแลให้อยู่ในสภาพดีและสวยงามอยู่เสมอ

2. จัดให้มีการดูแลไม้ยืนต้น สนามหญ้า และไม้พุ่มต่าง ๆ เพื่อให้มีสภาพที่ดีอยู่เสมอ	√			รูปที่ 2-1	- โครงการได้มีการดูแลต้นไม้ชนิดต่าง ๆ บริเวณพื้นที่สีเขียวให้มีสภาพที่ดีอยู่เสมอ

ป้ายชื่อโครงการ

การจัดภูมิสถาปัตยกรรมและพื้นที่สีเขียว

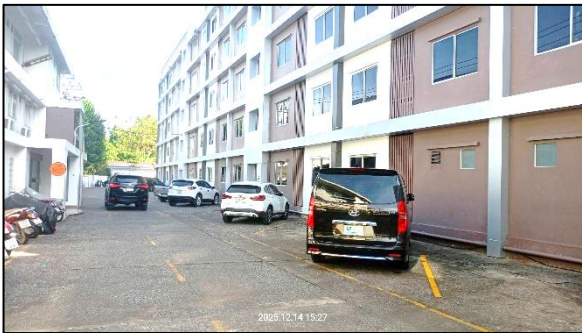
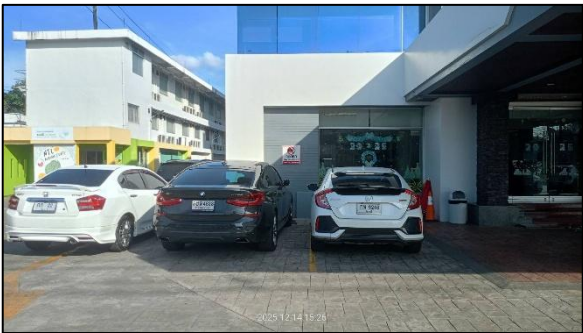
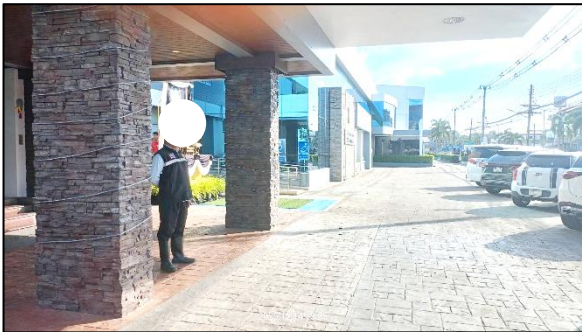
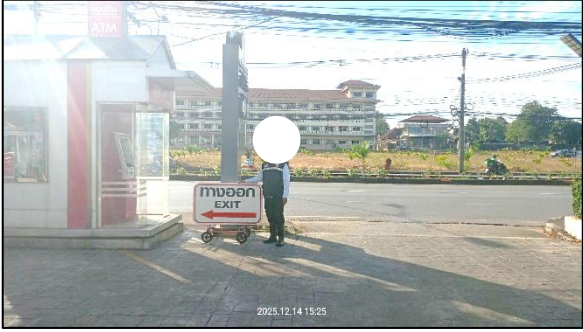
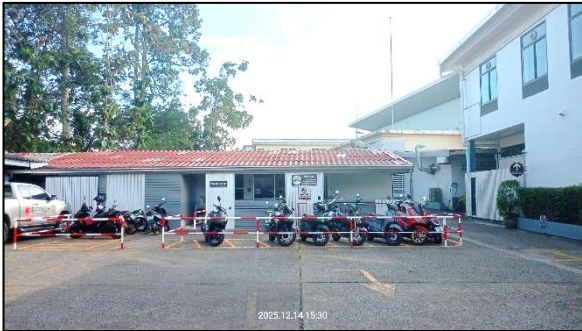
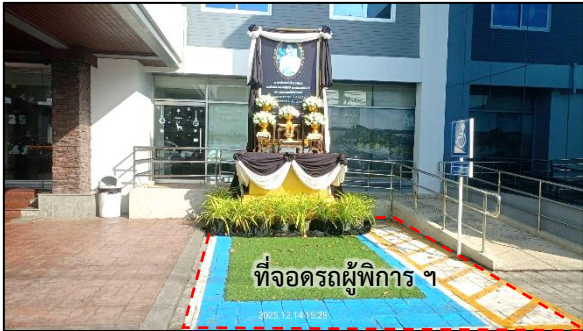
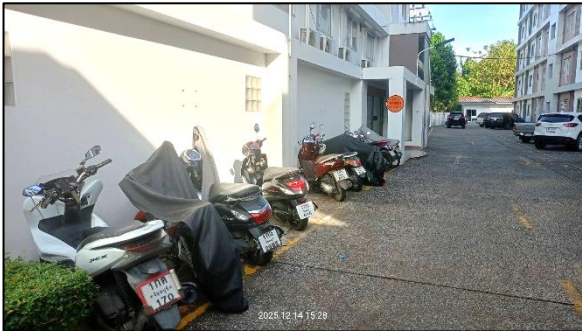
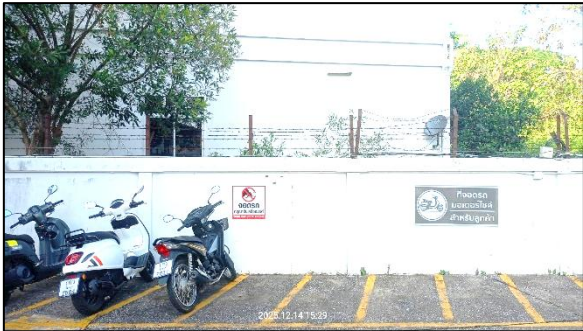
รูปที่ 2-2	พื้นที่จอดรถภายในโครงการ เจ้าหน้าที่รักษาความปลอดภัย และอำนวยความสะดวกด้านจราจร
ที่มา : บริษัท เนเชอรัล โอเปอเรชั่น จำกัด, ธันวาคม 2568

1.3 คุณภาพอากาศ 1. ดูแลสภาพถนนและลานจอดรถภายในพื้นที่โครงการให้สะอาดอยู่เสมอ เพื่อป้องกันการฟุ้งกระจายของฝุ่นอันเนื่องมาจากการใช้ถนน	√			รูปที่ 2-2	- โครงการดำเนินการตรวจสอบสภาพถนนและลานจอดรถอย่างสม่ำเสมอให้อยู่ในสภาพดีไม่ชำรุด รวมทั้งให้มีความสะอาดอยู่เสมอ

พื้นที่จอดรถยนต์ภายในโครงการและจัดให้มีเจ้าหน้าที่รักษาความปลอดภัย
และอำนวยความสะดวกด้านจราจร

พื้นที่จอดรถจักรยานยนต์และที่จอดรถผู้พิการ ฯ ภายในโครงการ

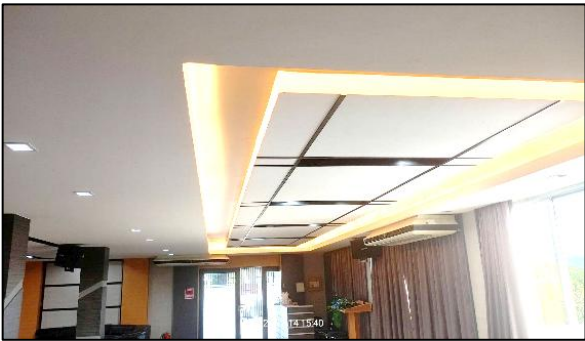
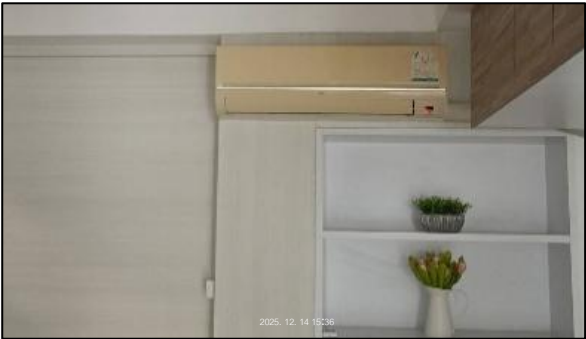
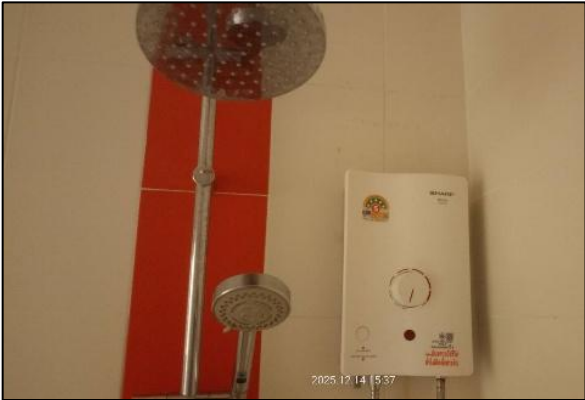
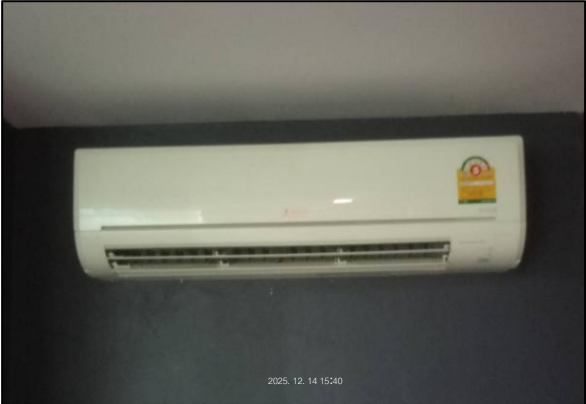
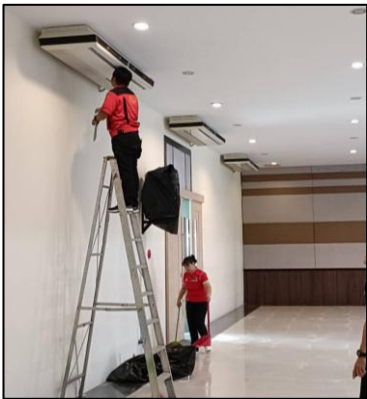
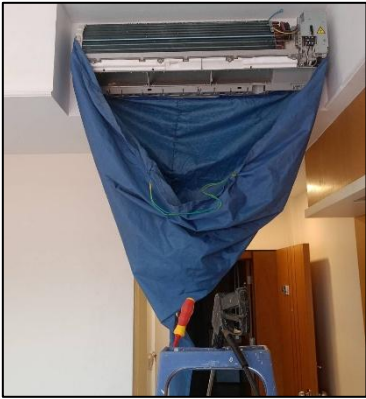
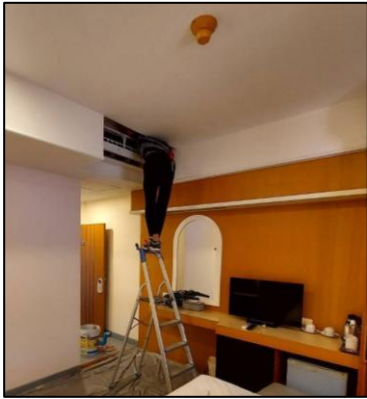
รูปที่ 2-4	โครงการใช้อุปกรณ์ไฟฟ้าแบบประหยัดพลังงาน และเจ้าหน้าที่ทำความสะอาดระบบปรับอากาศ ภายในโครงการเป็นประจำ
ที่มา : บริษัท เนเชอรัล โอเพอเรชั่น จำกัด, ธันวาคม 2568

4. ติดตั้งหรือปรับปรุงระบบระบายอากาศภายในอาคารและช่องเปิดระบายอากาศให้เป็นไปตามที่ออกแบบไว้ และเป็นไปตามที่กฎหมายกำหนด	√			รูปที่ 2-4	- โครงการมีระบบระบายอากาศภายในอาคารและช่องเปิดระบายอากาศเป็นไปตามที่กฎหมายกำหนด

โครงการใช้หลอดไฟ LED ไฟระบบเซ็นเซอร์ และอุปกรณ์ที่มีสัญลักษณ์ฉลากประหยัดไฟเบอร์ 5

โครงการจัดให้มีเจ้าหน้าที่คอยทำความสะอาดล้างระบบปรับอากาศ และตรวจสอบความเรียบร้อยอยู่เสมอ

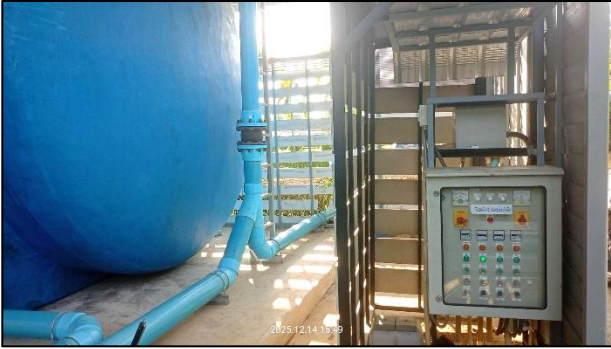
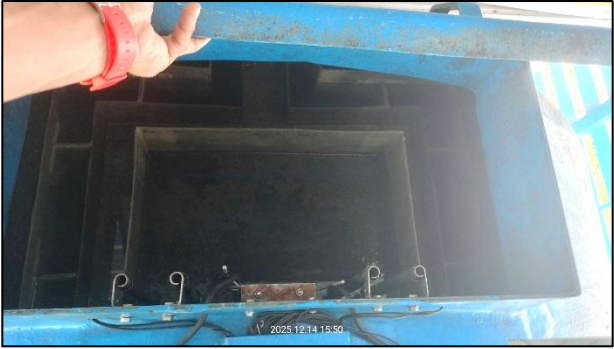
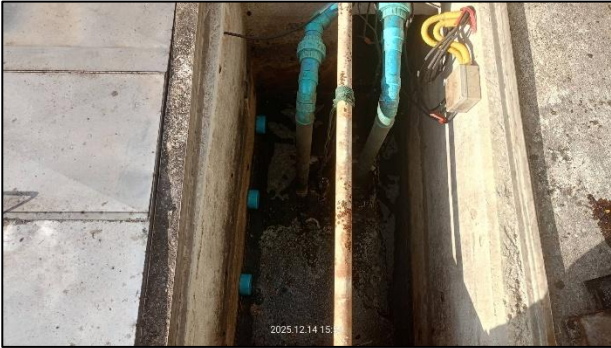
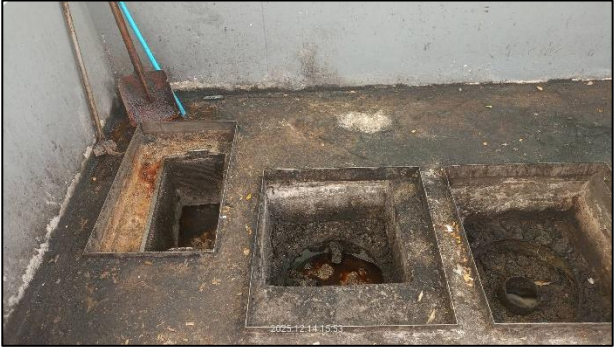
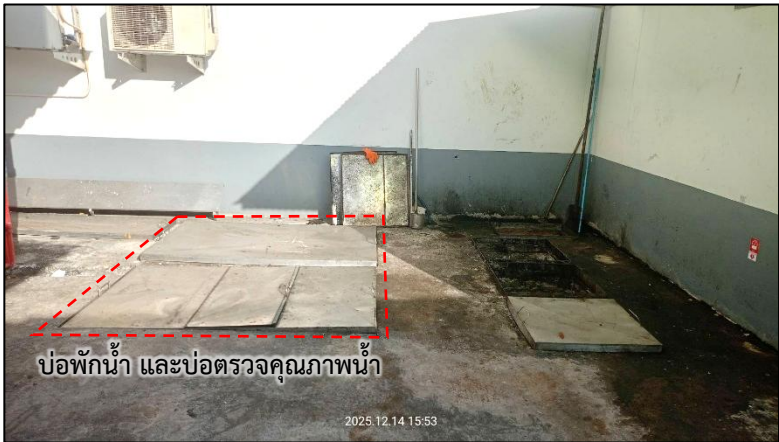
รูปที่ 2-5	ระบบบำบัดน้ำเสีย บ่อดักไขมัน และบ่อตรวจคุณภาพน้ำ
ที่มา : บริษัท เนเชอรัล โอเพอเรชั่น จำกัด, ธันวาคม 2568

1.7 แหล่งน้ำผิวดิน 1. จัดให้มีระบบบำบัดน้ำเสียตามที่ออกแบบ เพื่อบำบัดน้ำเสียให้ได้ตามเกณฑ์มาตรฐานคุณภาพน้ำทิ้งจากอาคารประเภท ข. ก่อนระบายออกสู่ท่อระบายน้ำสาธารณะ	√			รูปที่ 2-5	- โครงการติดตั้งระบบบำบัดน้ำเสีย เป็นระบบเติมอากาศแบบตะกอนเร่ง (Activated Sludge) เพื่อให้ได้คุณภาพน้ำทิ้งหลังบำบัดแล้วเป็นไปตามเกณฑ์มาตรฐานคุณภาพน้ำทิ้งจากอาคารประเภท ข. ก่อนระบายออกสู่ท่อระบายน้ำสาธารณะ

1.8 แหล่งน้ำใต้ดิน 1. จัดให้มีระบบบำบัดน้ำเสียตามที่ออกแบบ เพื่อบำบัดน้ำเสียให้ได้ตามเกณฑ์มาตรฐานคุณภาพน้ำทิ้งจากอาคารประเภท ข. ก่อนระบายออกสู่ท่อระบายน้ำสาธารณะ	√			รูปที่ 2-5	- โครงการติดตั้งระบบบำบัดน้ำเสีย เป็นระบบเติมอากาศแบบตะกอนเร่ง (Activated Sludge) ซึ่งหลังบำบัดน้ำเสียที่ได้เป็นไปตามเกณฑ์มาตรฐานคุณภาพน้ำทิ้งจากอาคารประเภท ข. ก่อนระบายออกสู่ท่อระบายน้ำสาธารณะ

2. ตรวจสอบระบบท่อรวบรวมน้ำเสียและระบบบำบัดน้ำเสียให้มีสภาพใช้งานได้ตัวอย่างสม่ำเสมอ	√			รูปที่ 2-5	- โครงการกำหนดให้มีเจ้าหน้าที่ คอยตรวจสอบระบบท่อรวบรวมน้ำเสีย และระบบบำบัดน้ำเสียเป็นประจำให้อยู่ในสภาพใช้งานได้ตัวอย่างสม่ำเสมอ เพื่อให้มีประสิทธิภาพในการบำบัดน้ำเสีย

ระบบบำบัดน้ำเสียของโครงการ (ระบบเติมอากาศ)

จัดให้มีเจ้าหน้าที่คอยตัดไขมันออกจากบ่อดักไขมันทุกวัน

สภาพบ่อดักน้ำ และบ่อตรวจคุณภาพน้ำ อยู่ในสภาพดีไม่มีสิ่งอุดตัน

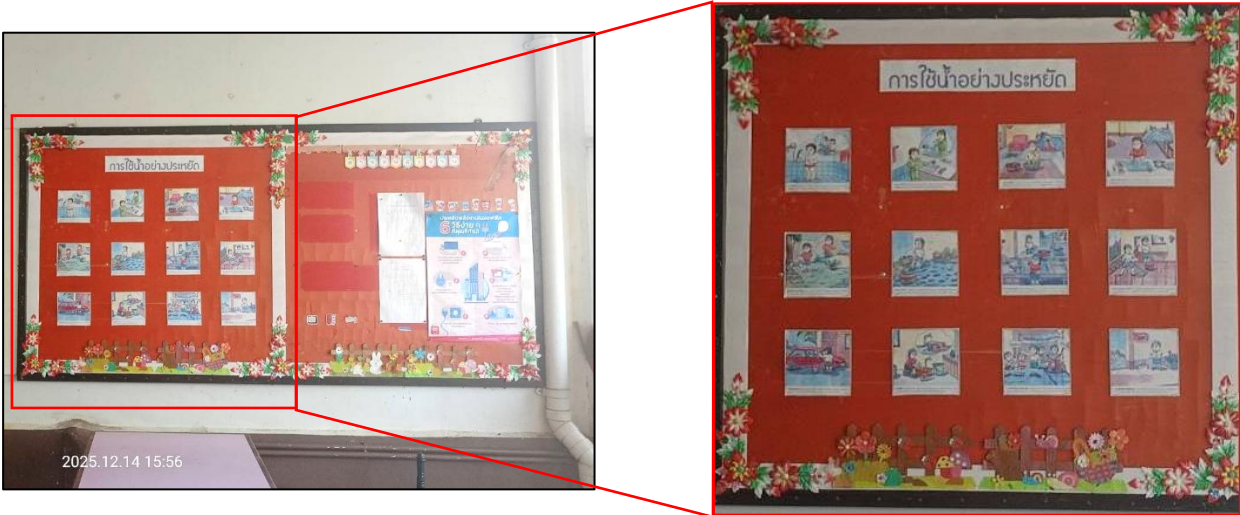
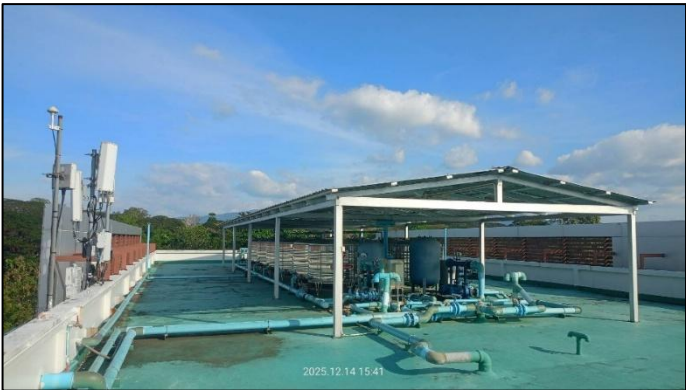
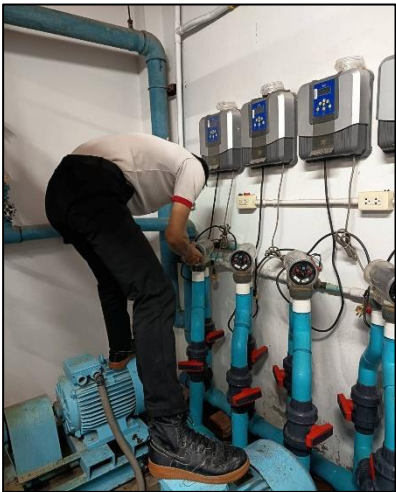
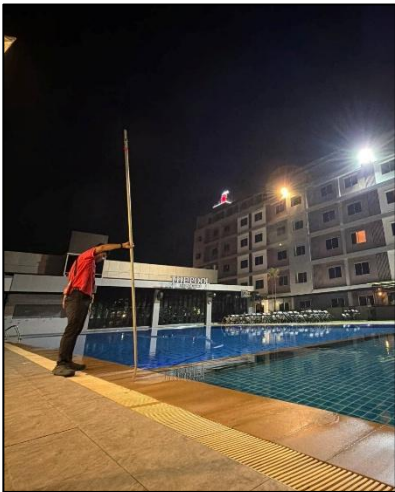
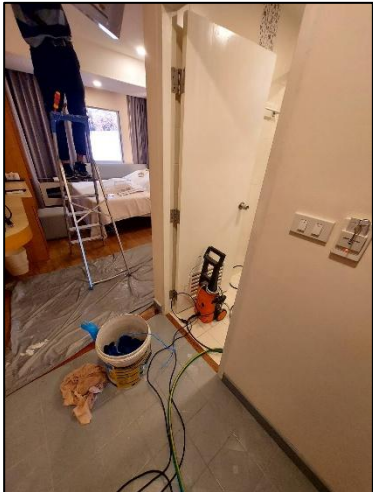
รูปที่ 2-6	บอร์ดประชาสัมพันธ์การใช้น้ำอย่างประหยัด ถังเก็บน้ำใช้สำรอง และการดูแลระบบสาธารณูปโภคต่าง ๆ ของโครงการ
ที่มา : บริษัท เนเซอร์ล โอเพอเรชั่น จำกัด, ธันวาคม 2568

2. ประชาสัมพันธ์และรณรงค์ให้มีการใช้น้ำอย่างประหยัด เช่น การจัดบอร์ดประชาสัมพันธ์ ติดป้าย/คำขวัญ ไว้ในโรงลิฟต์โดยสาร ห้องน้ำ เป็นต้น	√			รูปที่ 2-6	- โครงการได้มีการประชาสัมพันธ์และรณรงค์ให้ผู้ใช้บริการและพนักงานมีการใช้น้ำอย่างประหยัด

5. จัดให้มีเจ้าหน้าที่ตรวจสอบดูแลรักษาระบบจ่ายน้ำระบบเส้นท่อประปา ก๊อกน้ำ และสุขภัณฑ์ต่าง ๆ ของโครงการให้อยู่ในสภาพดีอยู่เสมอ หากพบว่าชำรุดเสียหายให้ซ่อมแซมทันที	√			รูปที่ 2-6	- โครงการมีเจ้าหน้าที่ ฝ่ายช่างทำหน้าที่คอยตรวจสอบ ดูแลรักษาระบบจ่ายน้ำและระบบเส้นท่อประปา ก๊อกน้ำ รวมทั้งสุขภัณฑ์ต่าง ๆ ภายในโครงการ ซึ่งทำการ

6. ใช้น้ำจากถังเก็บน้ำสำรองภายในอาคารเท่านั้น	√			รูปที่ 2-6	- ระบบน้ำใช้ของโครงการเป็นการใช้น้ำจากถังเก็บน้ำสำรองภายในอาคารจึงไม่มีการดึงน้ำเข้ามาจากท่อของการประปา ฯ โดยตรง

บอร์ดประชาสัมพันธ์การใช้น้ำอย่างประหยัด

ถังเก็บน้ำใช้สำรองของโครงการ

จัดให้มีเจ้าหน้าที่ดูแลระบบสาธารณูปโภคต่าง ๆ ให้อยู่ในสภาพดีอยู่เสมอ

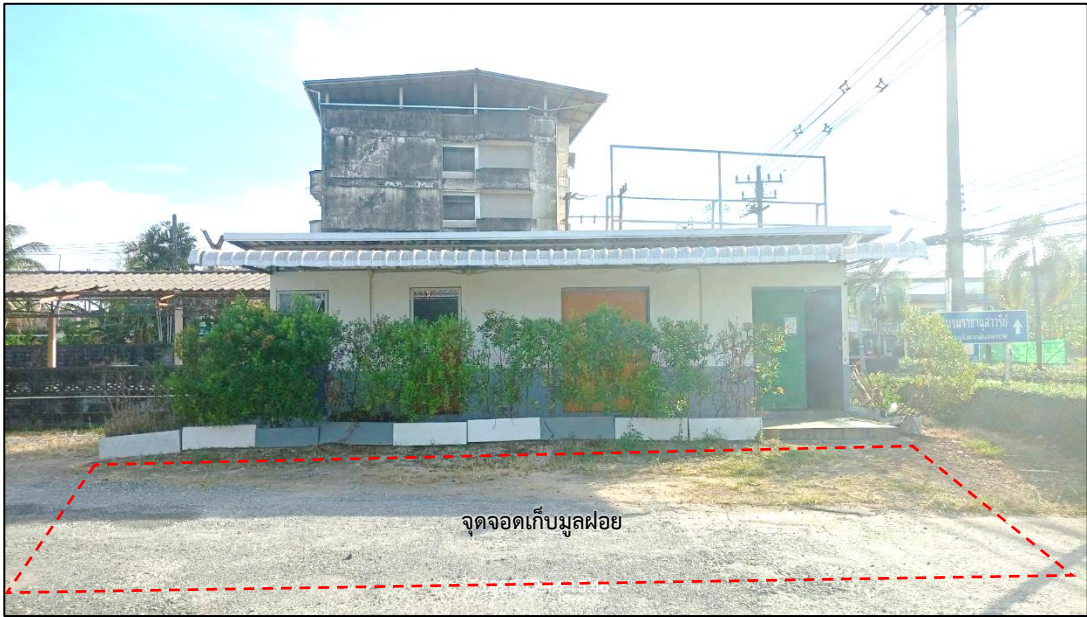
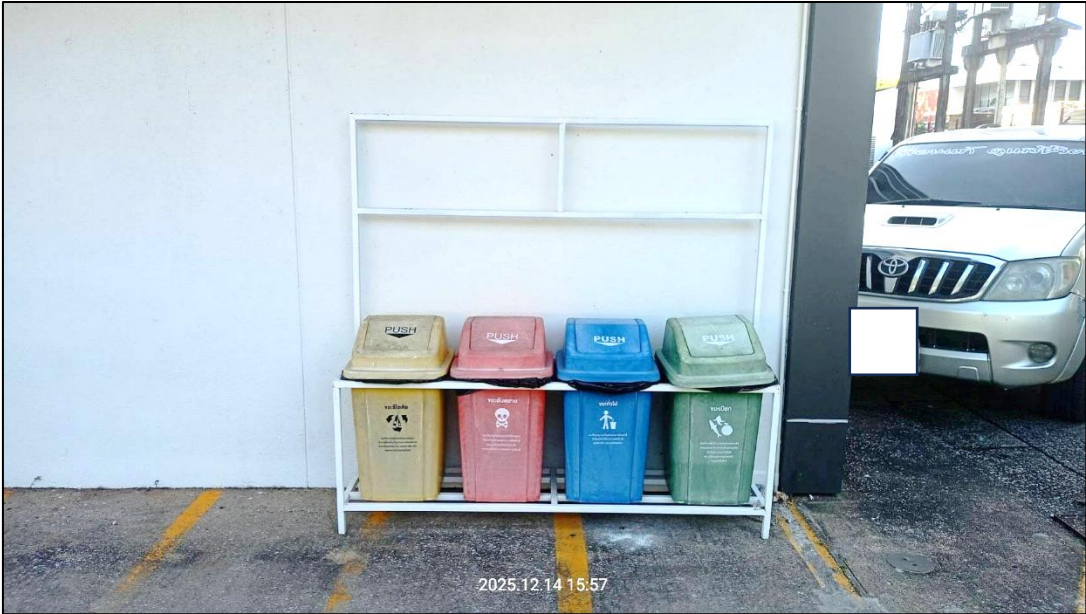
รูปที่ 2-7	ถังรองรับมูลฝอย อาคารพักมูลฝอยรวม และพื้นที่จอดรถเก็บขนมูลฝอย
ที่มา : บริษัท เนเชอรัล โอเพอเรชั่น จำกัด, ธันวาคม 2568

อาคารพักมูลฝอยรวมและพื้นที่จอดรถเก็บขนมูลฝอยของโครงการ

ถังรองรับมูลฝอยประเภทต่างๆ

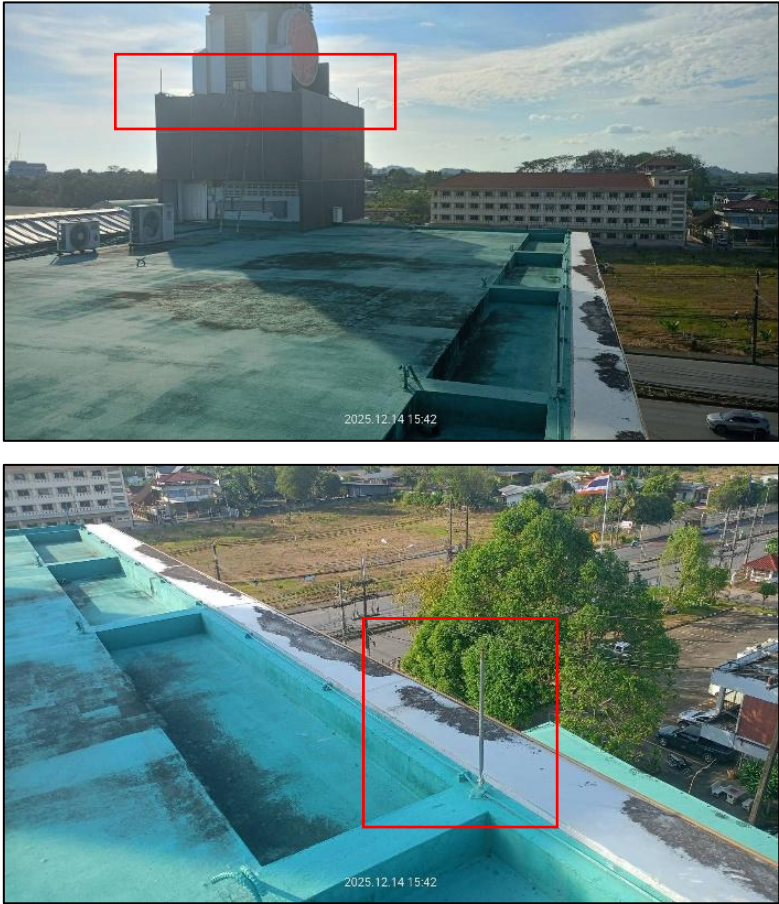
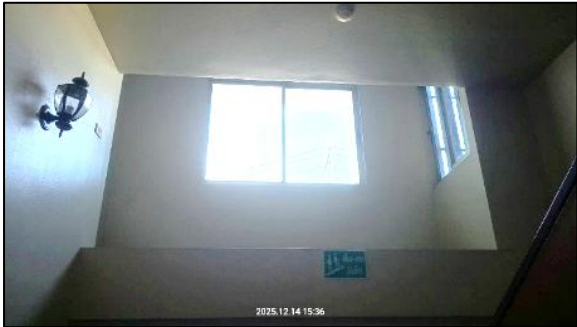
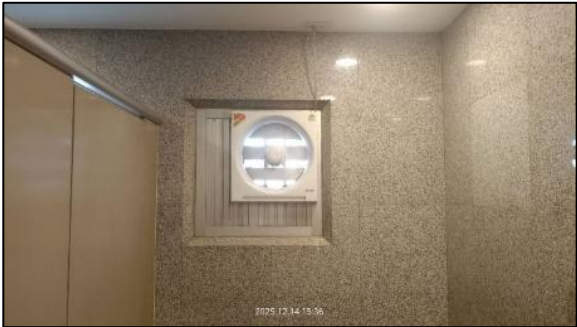
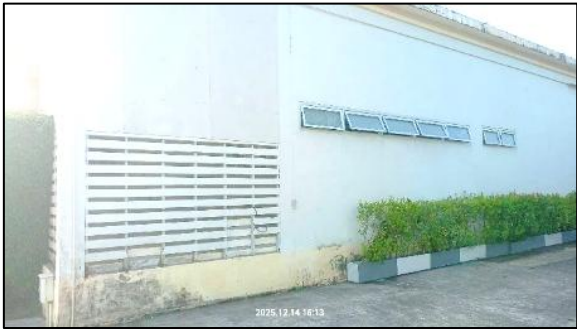
รูปที่ 2-8	อุปกรณ์ไฟฟ้าแบบประหยัดพลังงาน ระบบป้องกันฟ้าผ่า และช่องเปิดระบายอากาศและความร้อนในอาคาร
------------	---

ระบบป้องกันฟ้าผ่า

ช่องเปิดระบายอากาศและระบายความร้อนในอาคาร

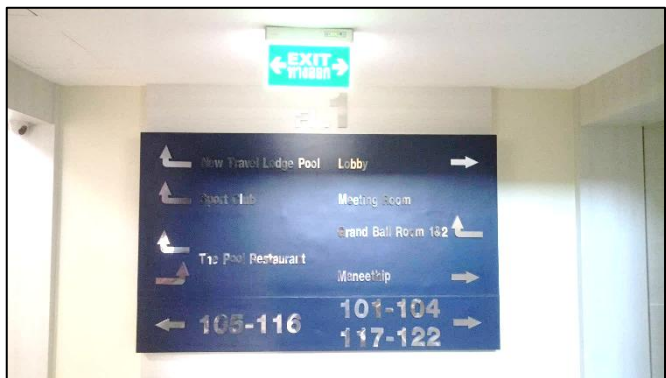
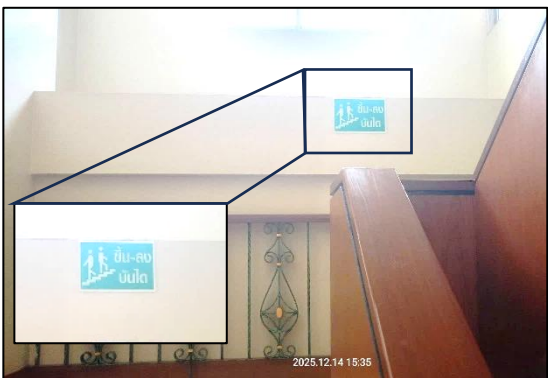
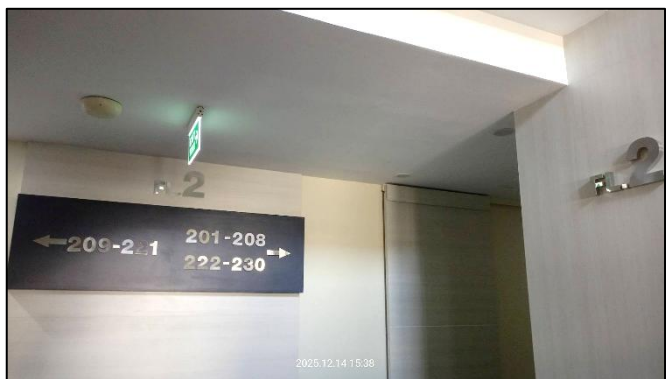
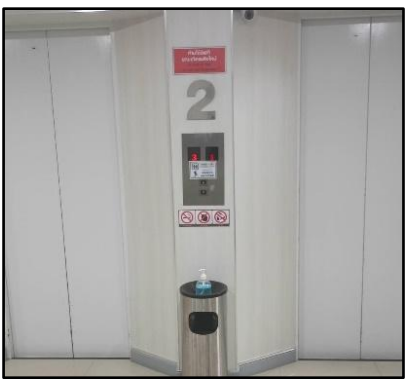
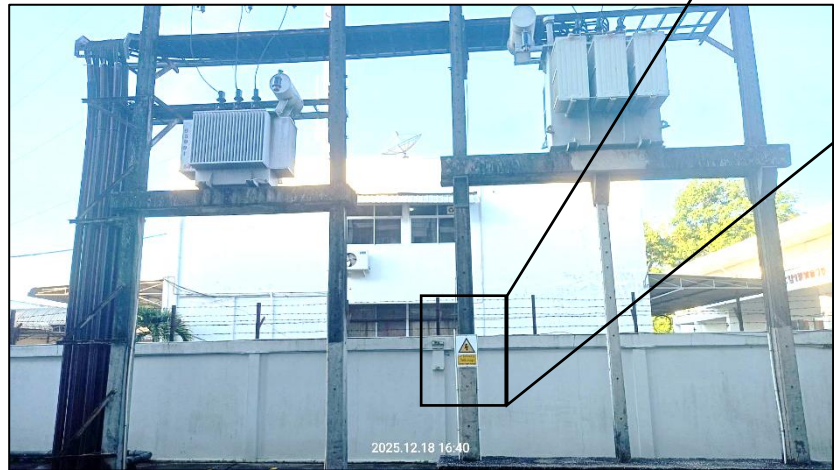
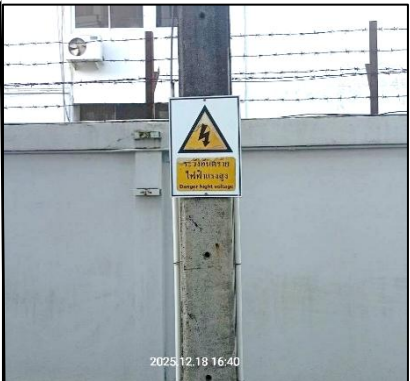
รูปที่ 2-9	<p>ป้ายแนะนำขึ้น-ลงบันไดเพื่อประหยัดพลังงาน</p> <p>และหม้อแปลงไฟฟ้าพร้อมป้ายเตือนความปลอดภัย</p>
ที่มา : บริษัท เนเชอรัล โอเปอเรชั่น จำกัด, ธันวาคม 2568

ป้ายแนะนำให้ขึ้น-ลงบันไดเพื่อประหยัดและลดการใช้พลังงานไฟฟ้า บริเวณหน้าบ้านโด
และหน้าลิฟต์ และป้ายบอกหมายเลขชั้น

เสาไฟฟ้าและหม้อแปลงไฟฟ้า พร้อมติดตั้งเตือน “อันตรายไฟฟ้าแรงสูง”

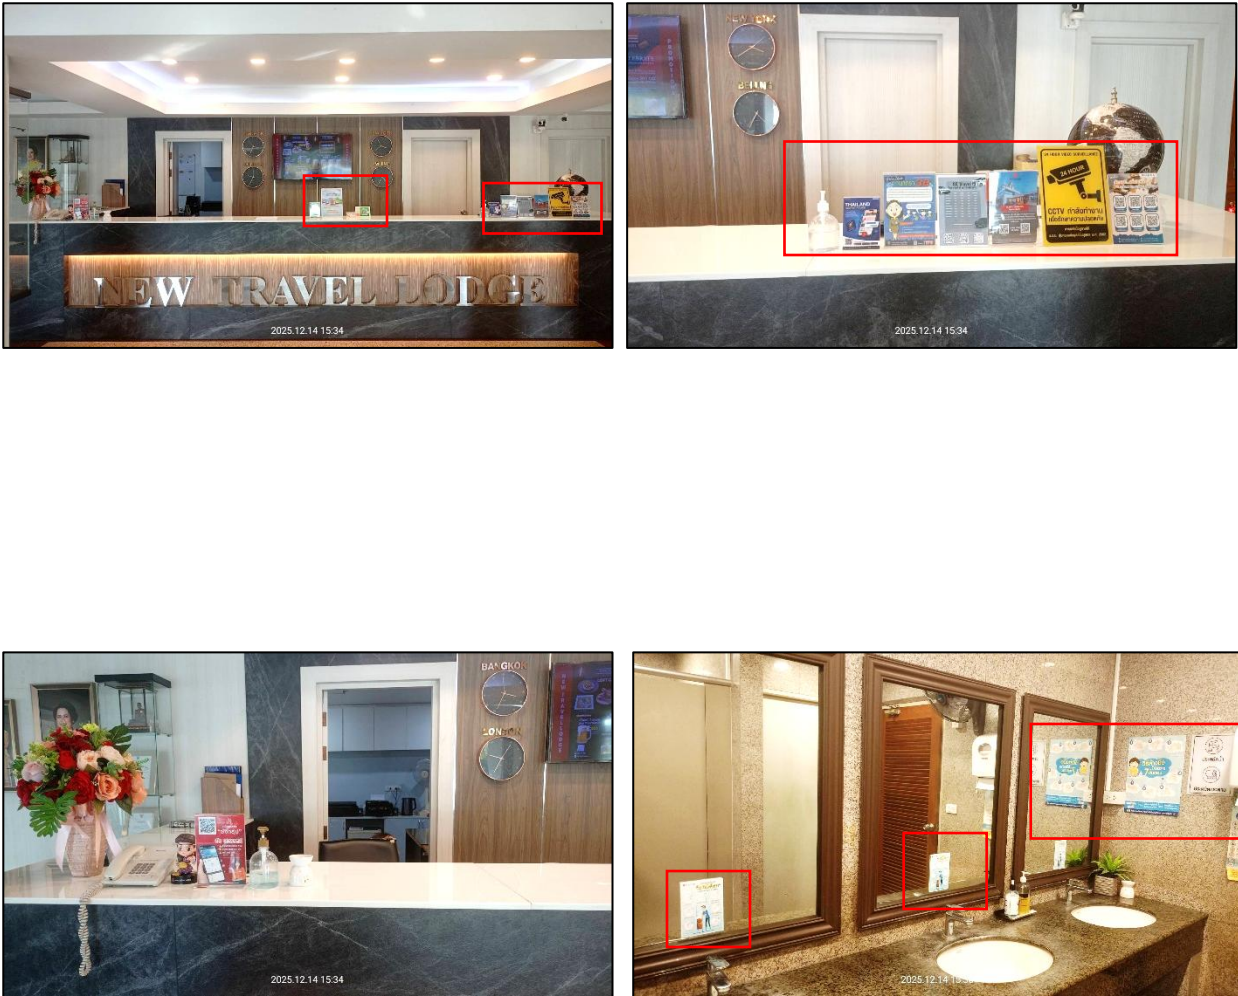
รูปที่ 2-10	จุดบริการติดต่อสอบถาม และรับเรื่องร้องเรียนโครงการ และป้ายประชาสัมพันธ์ ข้อมูลข่าวสารเกี่ยวกับการป้องกันโรคระบาดติดต่อ
-------------	---

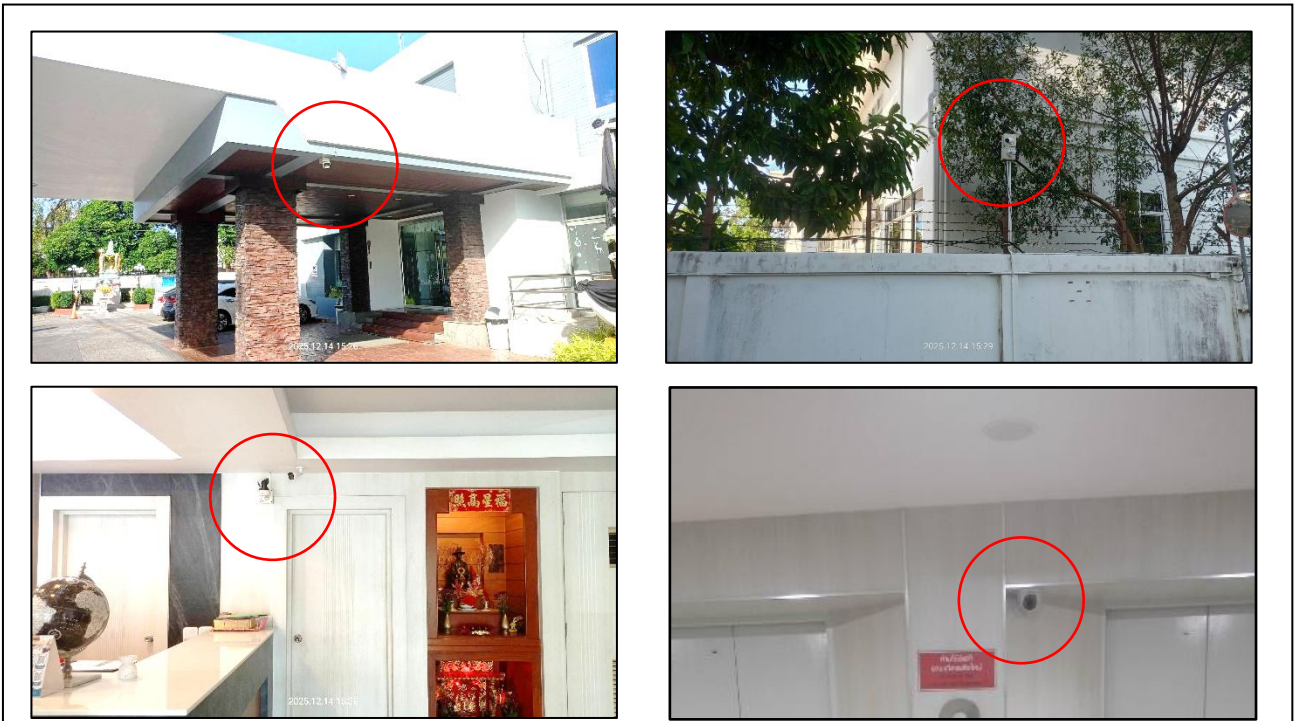
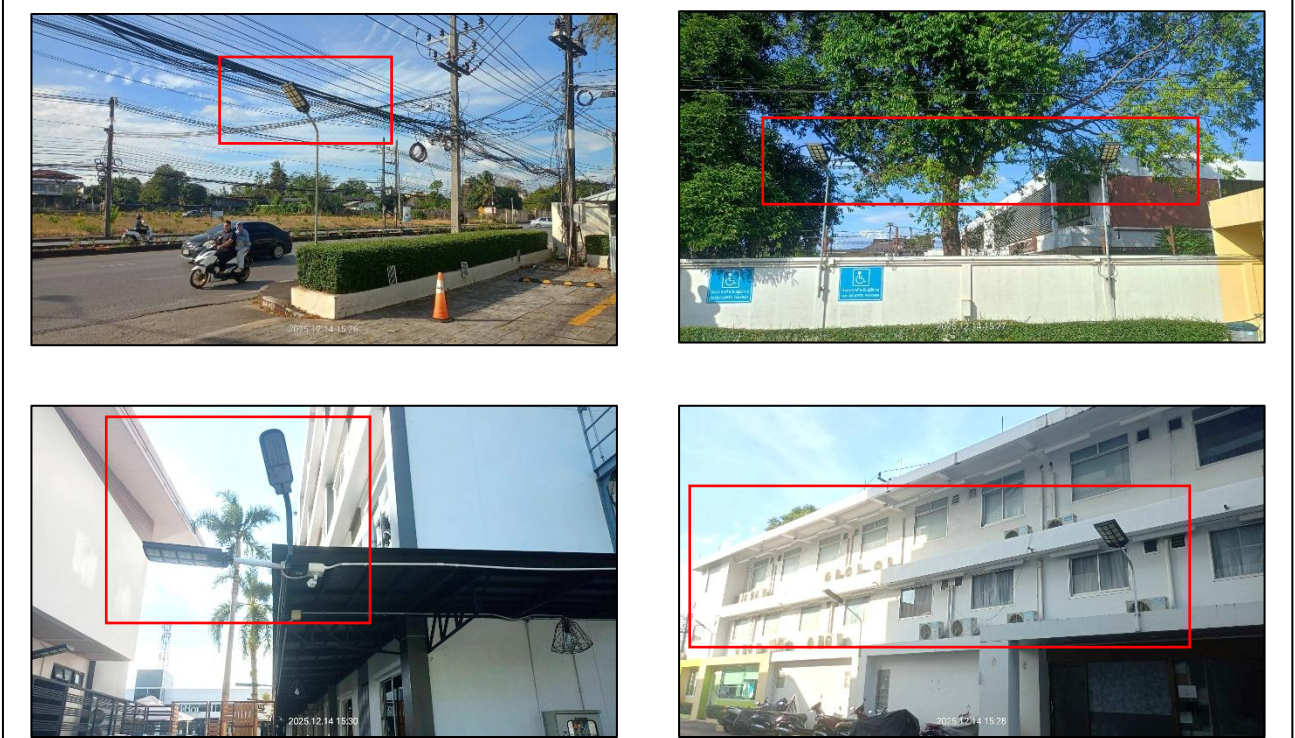
รูปที่ 2-11	ไฟส่องสว่างบริเวณพื้นที่จอดรถและกล้อง CCTV ทั้งภายในและภายนอกอาคารโครงการ
ที่มา : บริษัท เนเซอร์ล โอเปอเรชั่น จำกัด, ธันวาคม 2568

ติดตั้งกล้อง CCTV ภายในอาคารและภายนอกอาคาร

ไฟส่องสว่างบริเวณพื้นที่จอดรถ

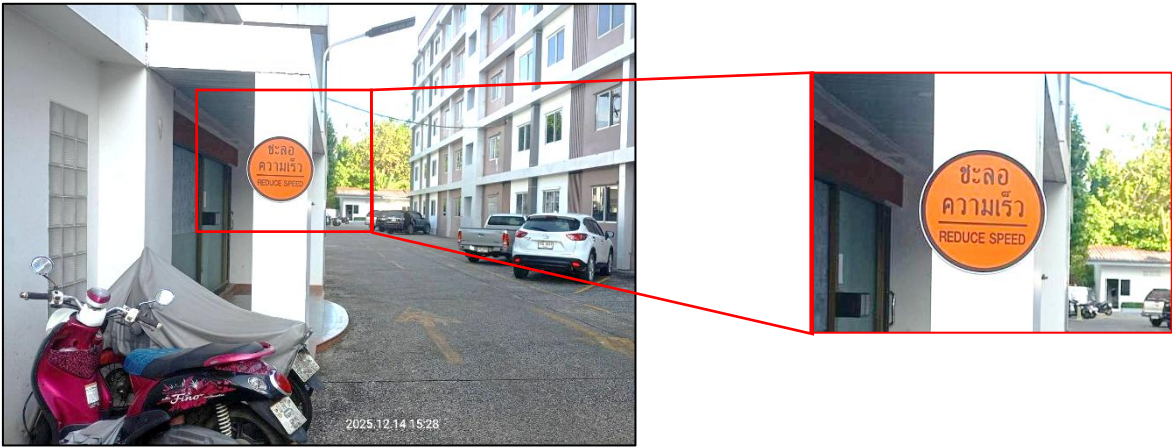
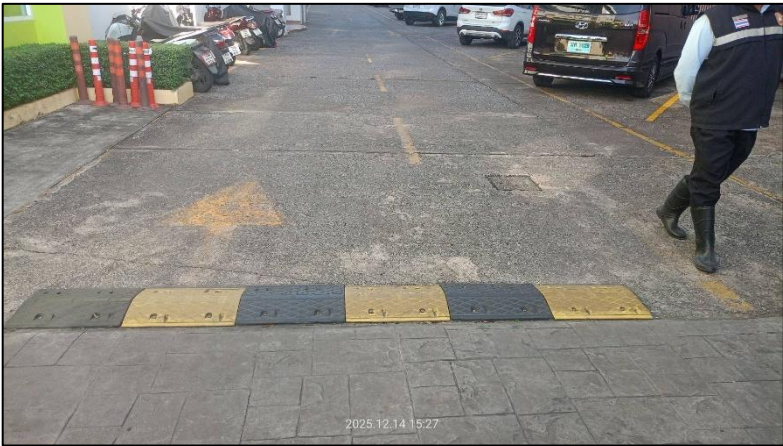
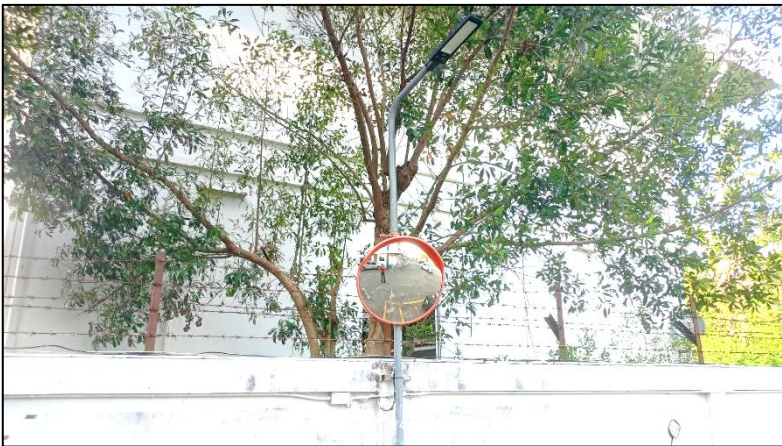
รูปที่ 2-12	ป้ายเตือน คันชะลอความเร็ว และกระจกนูนบริเวณทางเข้า-ออกพื้นที่โครงการ
ที่มา : บริษัท เนเซอร์ล โอเปอเรชั่น จำกัด, ธันวาคม 2568

ป้ายเตือนชะลอความเร็ว

คันชะลอความเร็ว

กระจกนูนบริเวณทางเข้า-ออก และจุดเลี้ยวต่างๆ

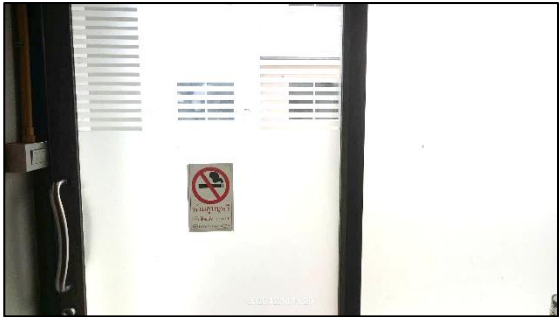
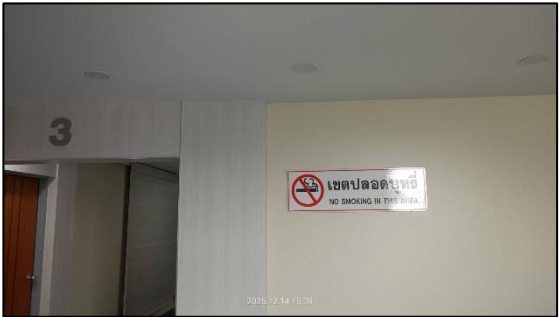
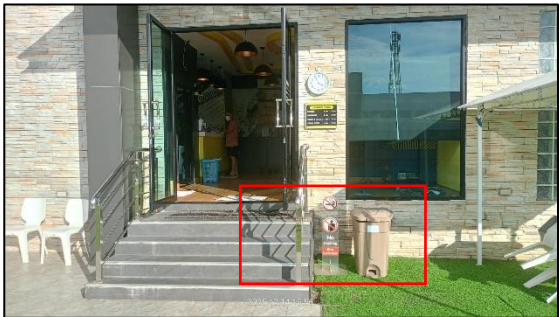
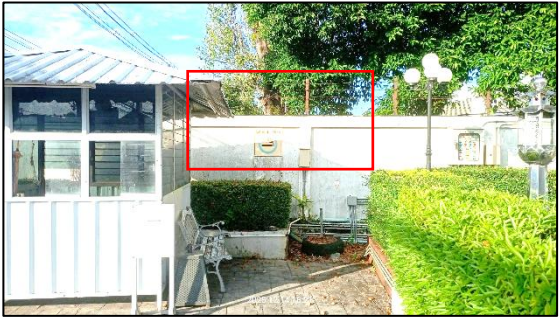
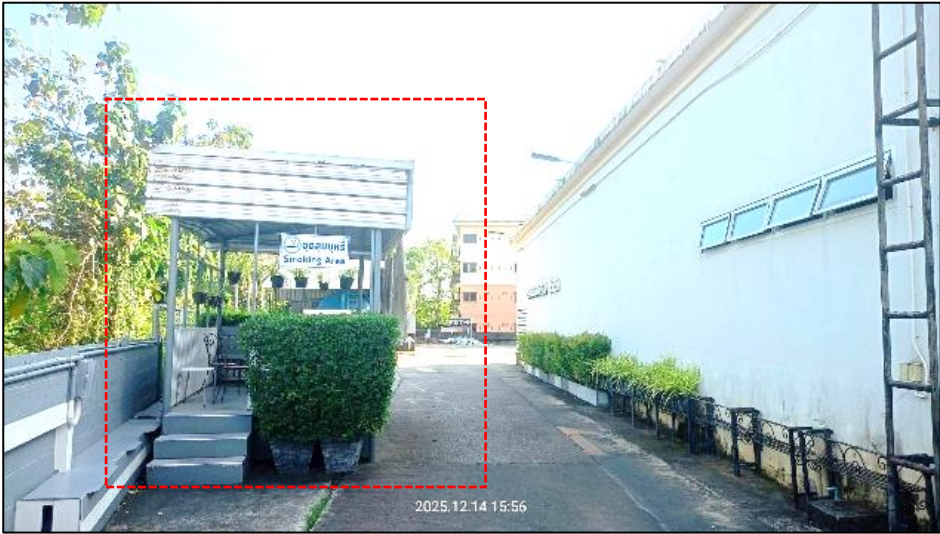
รูปที่ 2-13	ป้ายห้ามสูบบุหรี่ และพื้นที่สำหรับสูบบุหรี่ ภายในบริเวณโครงการ
ที่มา : บริษัท เนเชอรัล โอเพอเรชั่น จำกัด, ธันวาคม 2568

ป้ายห้ามสูบบุหรี่ตามสถานที่ต่าง ๆ ภายในโครงการ

จัดให้มีพื้นที่สำหรับสูบบุหรี่ ไว้โดยเฉพาะ

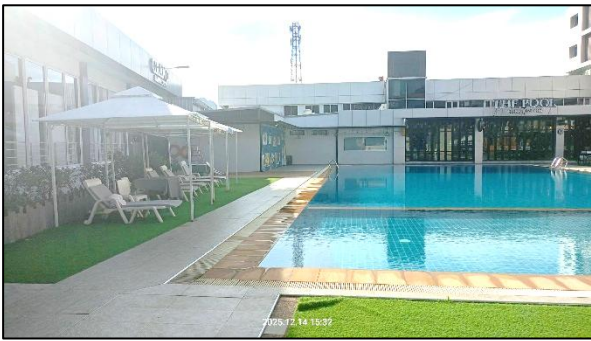
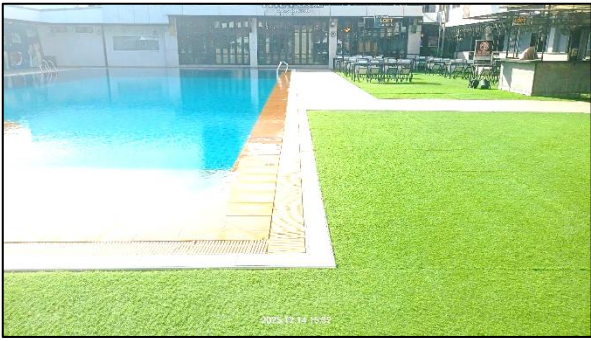
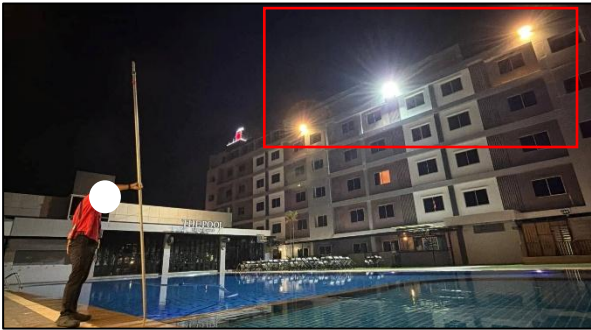
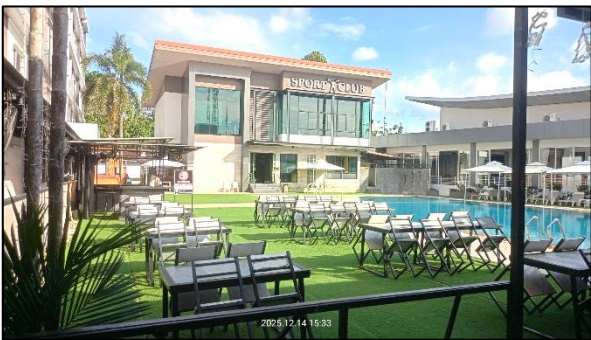
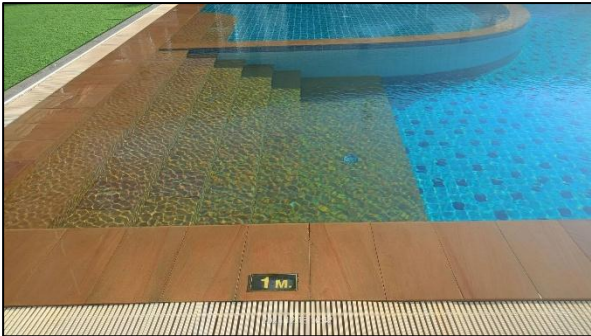
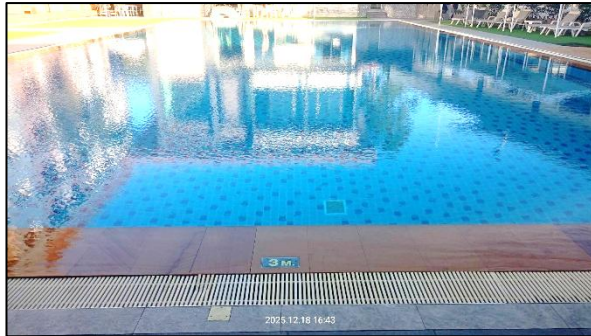
รูปที่ 2-14	การดูแลสระว่ายน้ำและป้ายแสดงข้อปฏิบัติสำหรับผู้ใช้บริการ
ที่มา : บริษัท เนเชอรัล โอเพอเรชั่น จำกัด, ธันวาคม 2568

จัดให้มีการดูแลสระว่ายน้ำ ติดป้ายแสดงข้อปฏิบัติตาม
สำหรับผู้มาใช้บริการ และไฟส่องสว่างบริเวณสระว่ายน้ำ

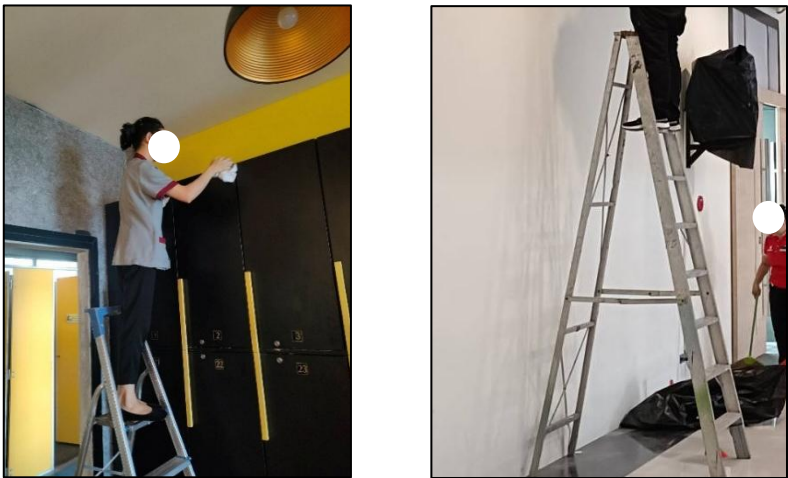
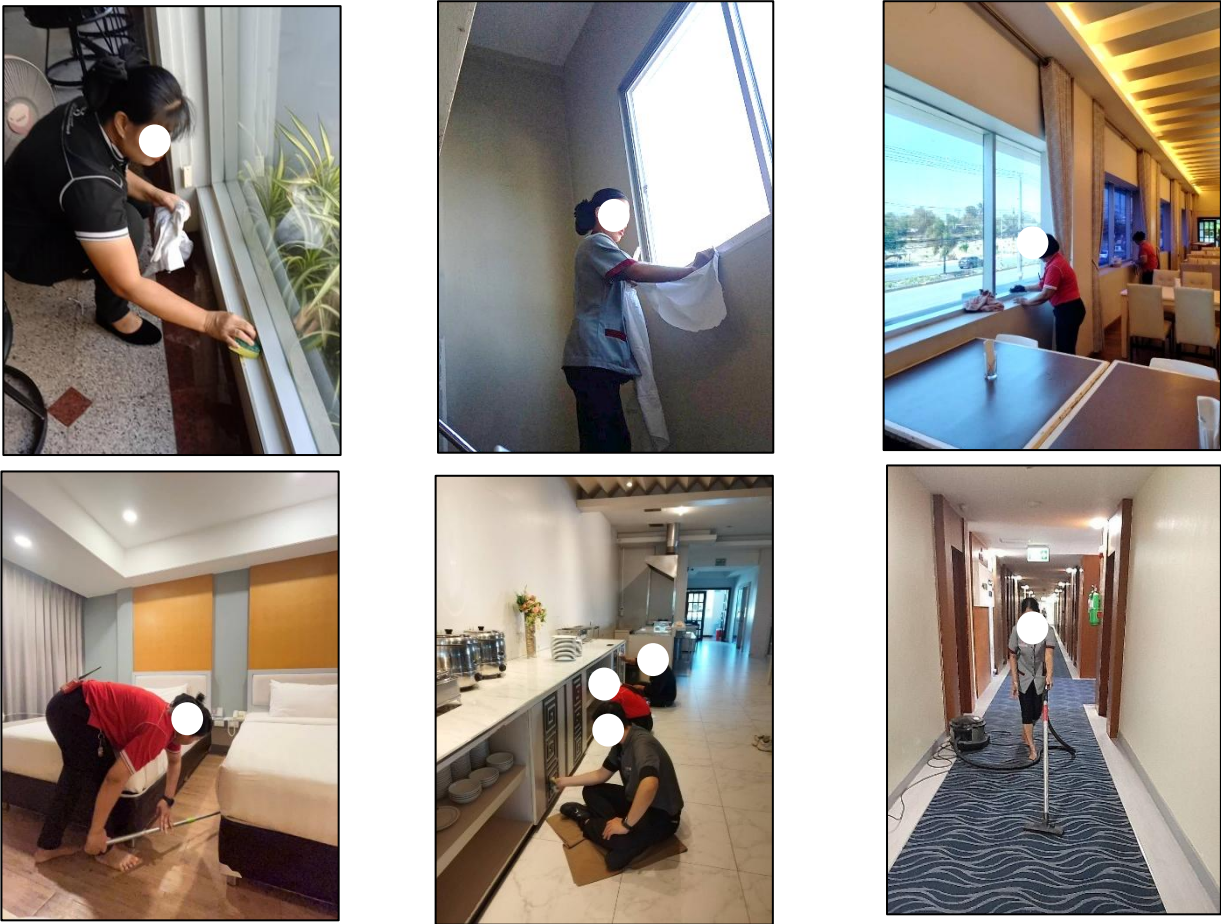
จัดให้มีบันไดอลูมิเนียมทรงเอ สำหรับใช้ปีนทำความสะอาดและซ่อมบำรุงรักษาอาคาร วัสดุอุปกรณ์ต่าง ๆ

จัดให้มีแม่บ้านทำความสะอาดพื้นที่บริเวณต่างๆ ภายในโครงการ

รูปที่ 2-15	โครงการจัดให้มีบันไดเหล็กอลูมิเนียมทรงเอ สำหรับให้ช่างปีนซ่อมบำรุงรักษาวัสดุอุปกรณ์ต่าง ๆ และจัดให้มีแม่บ้านทำความสะอาดพื้นที่ภายในโครงการ
-------------	--
