บทที่ 2

ผลการตรวจการปฏิบัติตามมาตรการป้องกันและแก้ไข

ผลการตรวจการปฏิบัติตามมาตรการป้องกันและแก้ไขผลกระทบสิ่งแวดล้อม

ตารางที่ 2.2-1 ผลการตรวจสอบการปฏิบัติตามมาตรการป้องกันและแก้ไขผลกระทบสิ่งแวดล้อม (ระยะดำเนินการ) โครงการโรงแรม นิว แทรเวลลอร์ดจ

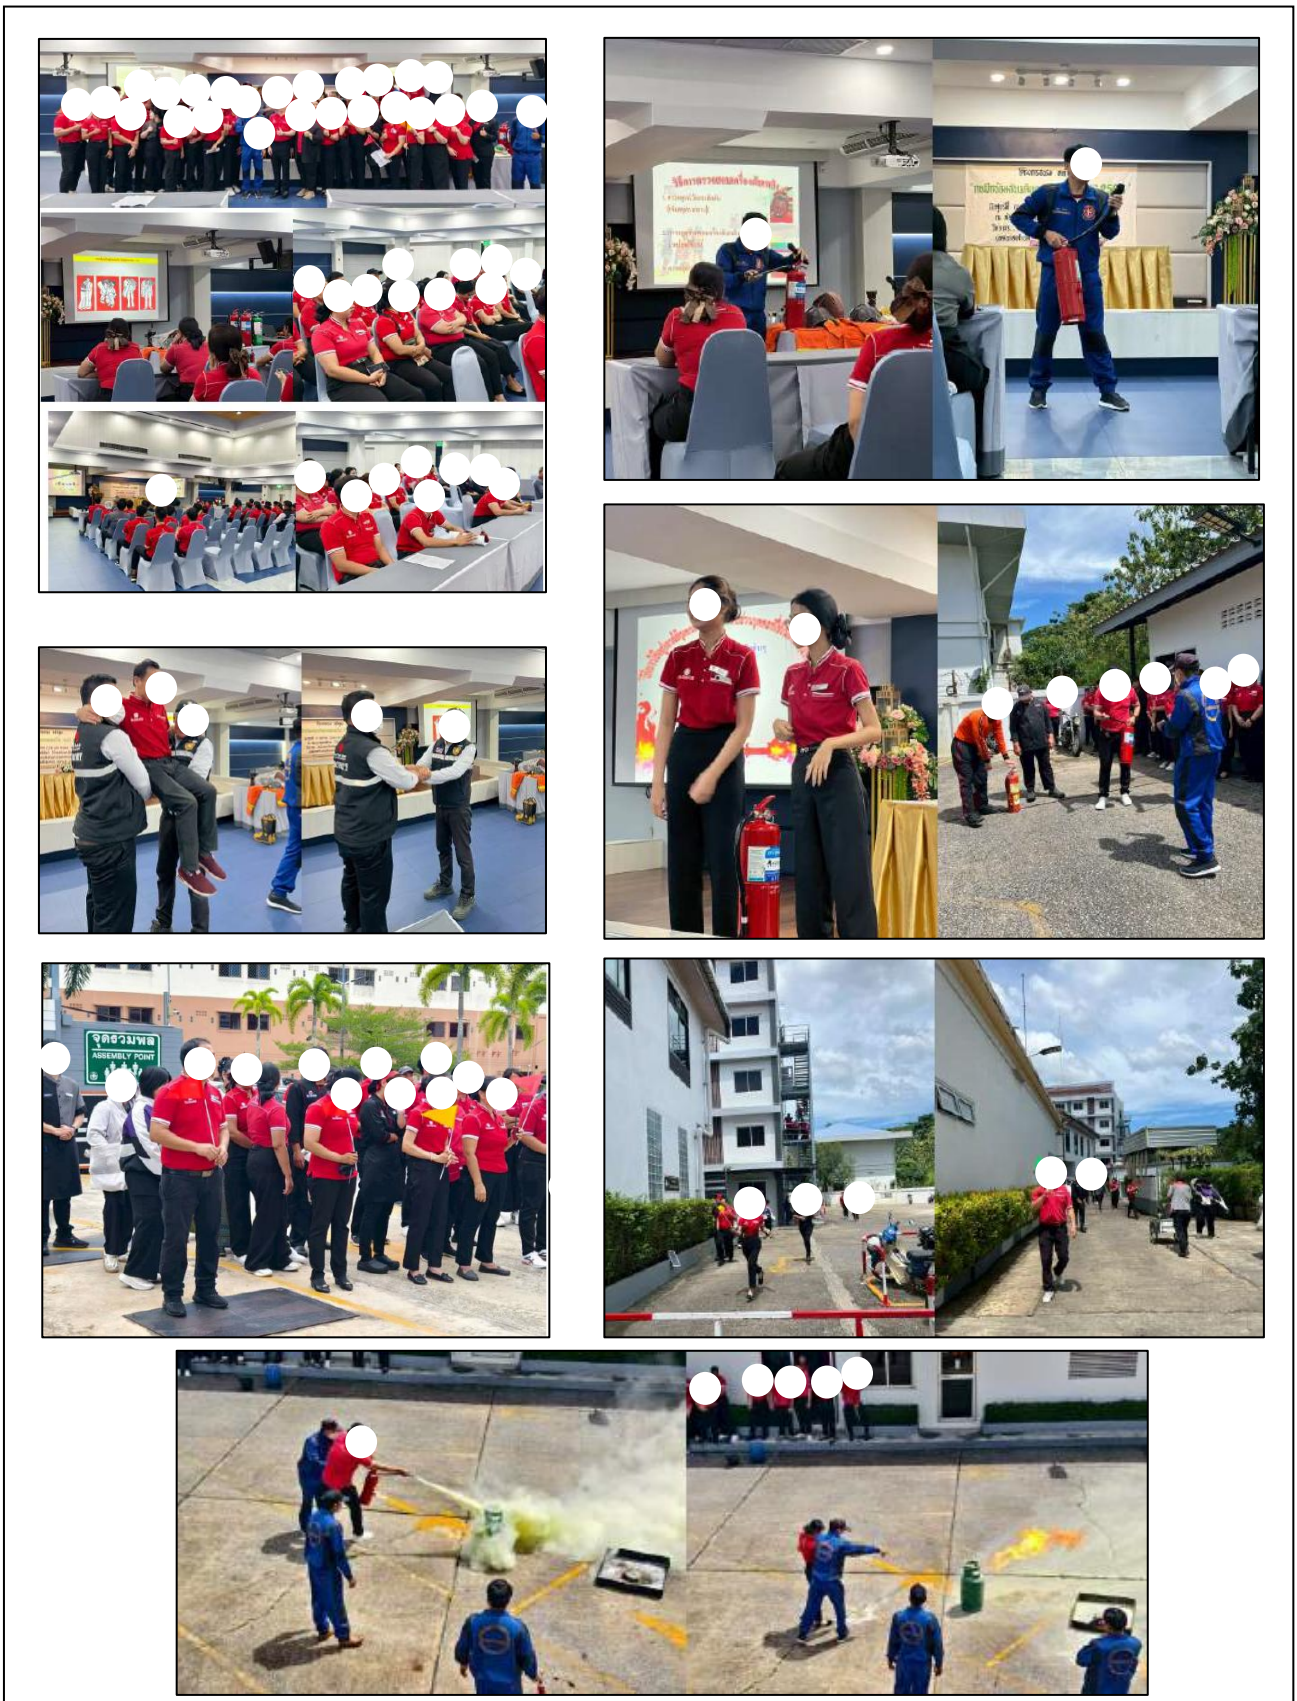
รูปที่ 2-16	จัดอบรมเจ้าหน้าที่และพนักงานเกี่ยวกับการใช้อุปกรณ์ดับเพลิง พร้อมทั้งซ้อมอพยพหนีไฟ ประจำปี 2568
-------------	---

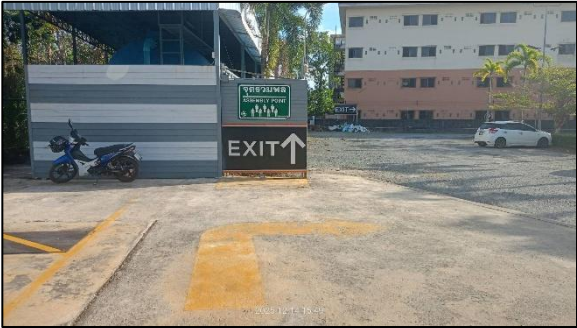
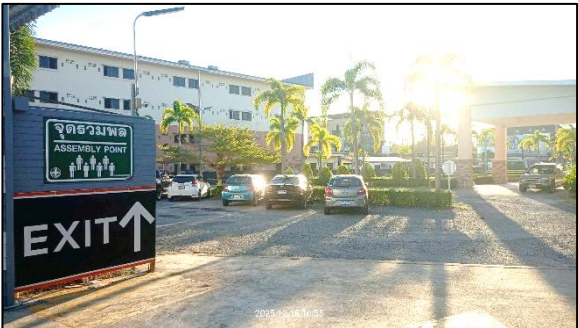
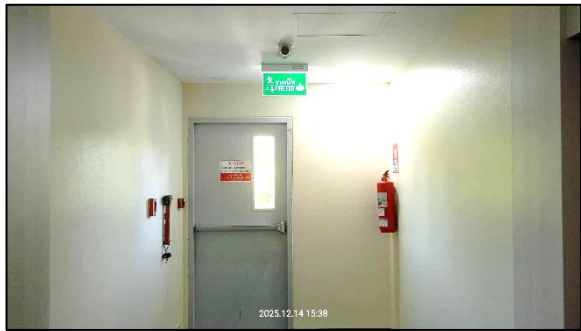
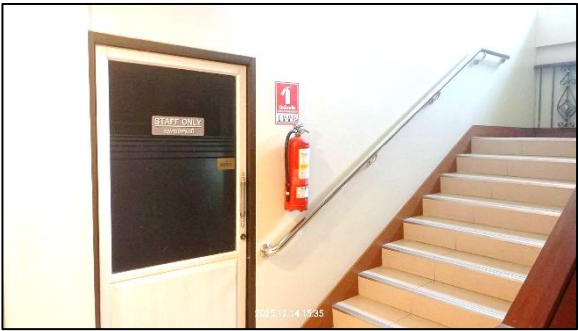
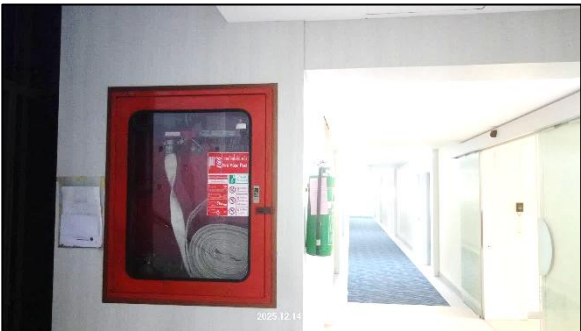
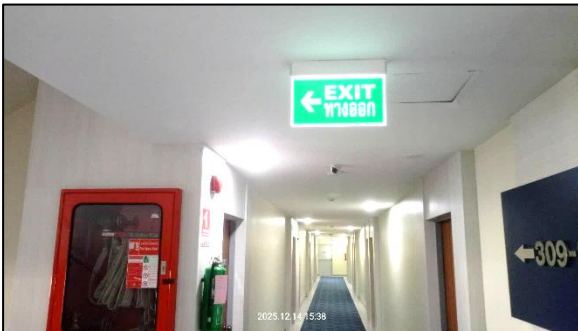
รูปที่ 2-17	จุดรวมพลและอุปกรณ์ป้องกันอัคคีภัยต่าง ๆ
ที่มา : บริษัท เนเชอรัล โอเพอเรชั่น จำกัด, ธันวาคม 2568

จุดรวมพลของโครงการ

ประตูหนีไฟ บันไดหนีไฟ ป้ายบอกทางหนีไฟ

อุปกรณ์ป้องกันอัคคีภัยต่าง ๆ ไฟส่องสว่างฉุกเฉิน
และตู้หัวฉีดน้ำดับเพลิง (FHC)
