ผลการตรวจการปฏิบัติตามมาตรการป้องกันและแก้ไข

ผลกระทบสิ่งแวดล้อมและมาตรการติดตามตรวจสอบ

ผลการปฏิบัติตามเงื่อนไขของมาตรการป้องกันและแก้ไขผลกระทบสิ่งแวดล้อมโครงการไทยบัว 2 (THAI BUA II) ดำเนินการก่อสร้างโดย บริษัท ดี ชัวร์ ดีไซน์ แอนด์ คอนสตรัคชั่น จำกัด โดยดำเนินการก่อสร้างตามใบอนุญาตก่อสร้าง ดัดแปลง รื้อถอนหรือเคลื่อนย้ายอาคาร (แบบ อ.1) เลขที่ 291/2568 ออกให้ ณ วันที่ 11 มิถุนายน 2568 (แสดงในภาคผนวก ข.) ซึ่งมีรายละเอียดผลการตรวจการปฏิบัติตามมาตรการป้องกันและแก้ไขผลกระทบสิ่งแวดล้อม ดังต่อไปนี้

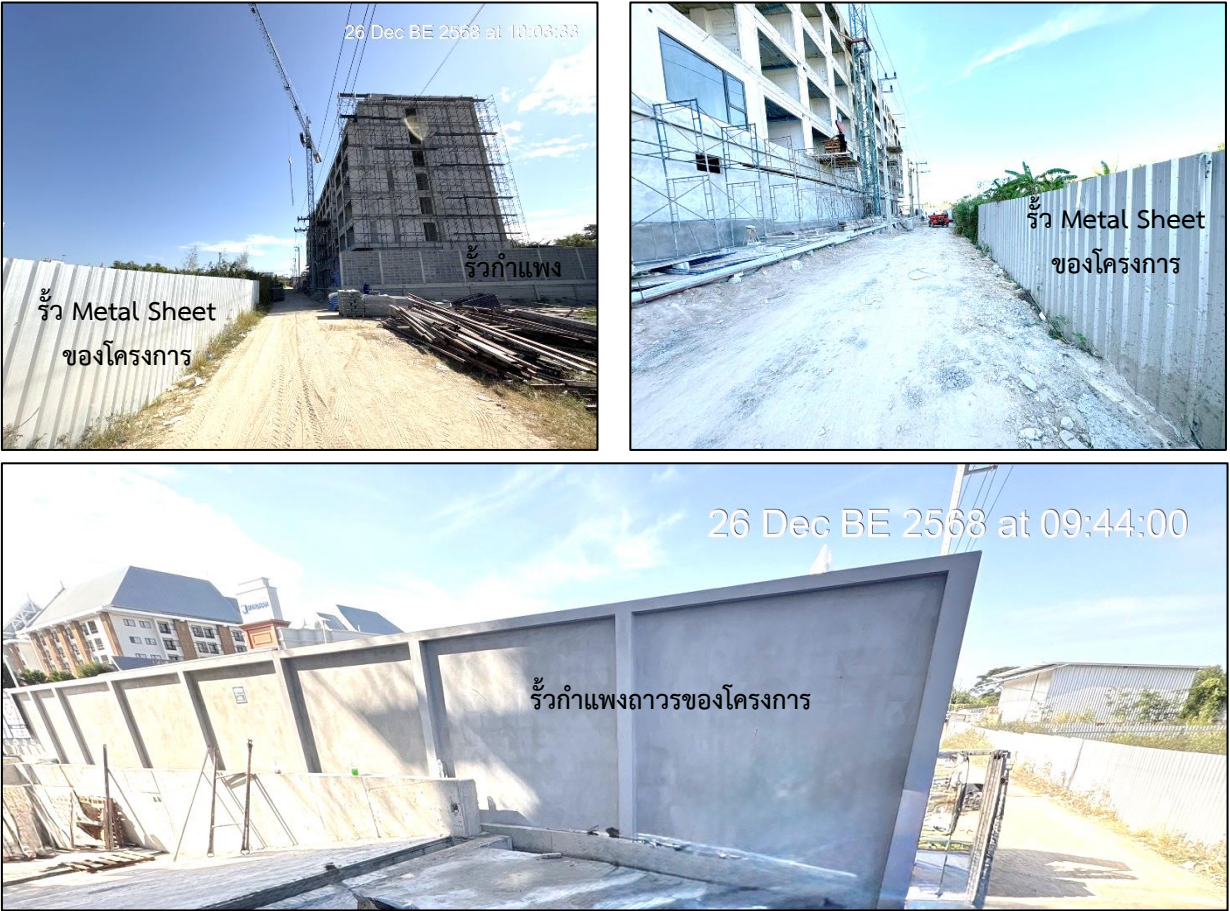
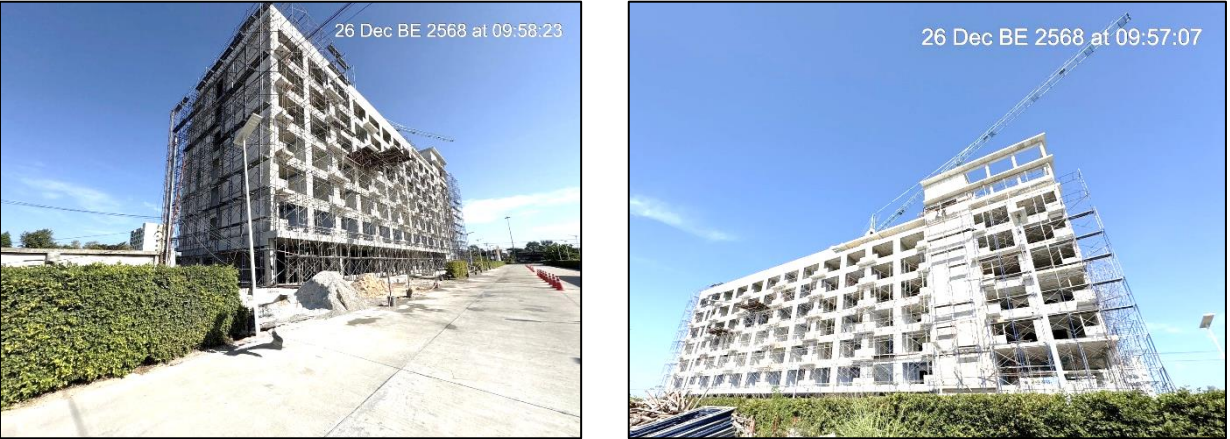
รูปที่ 2-1	สภาพปัจจุบันโครงการ และการจัดให้มีแนวรั้วตามแนวเขตพื้นที่โครงการ
ที่มา : บริษัท เนเซอร์ล โอเปอเรชั่น จำกัด, ธันวาคม 2568

โครงการจัดมีรั้วกันระหว่างพื้นที่ข้างเคียง และรั้วกันระหว่างพื้นที่ก่อสร้างและบ้านพักคนงาน

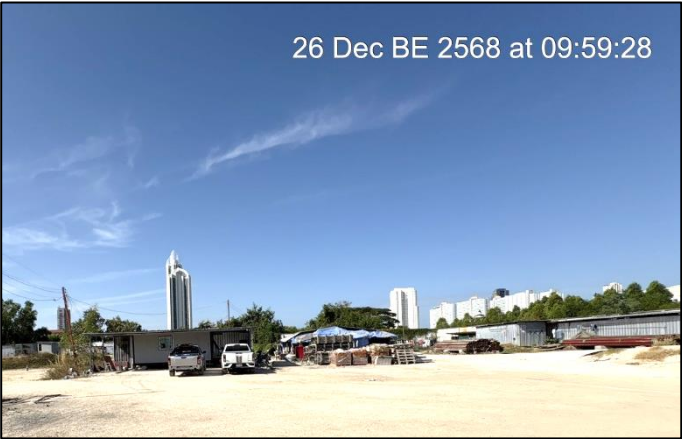
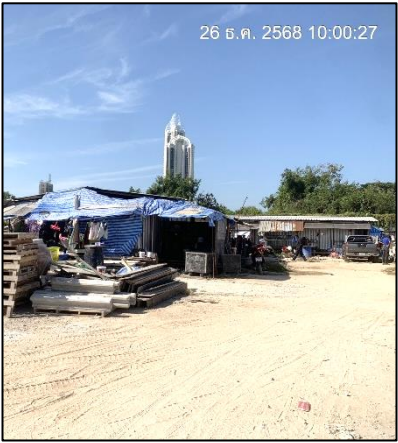
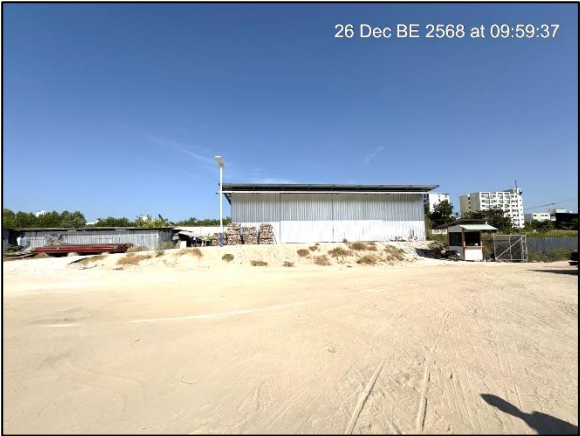
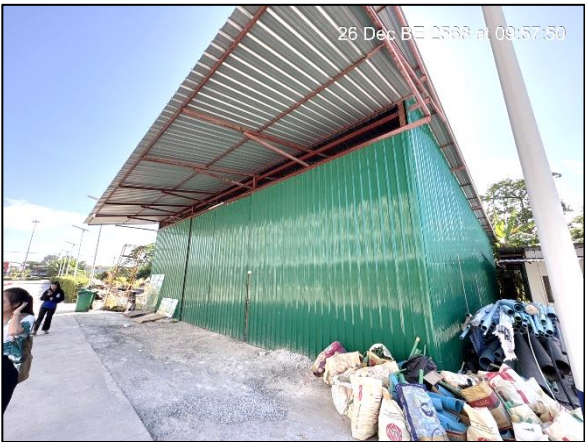
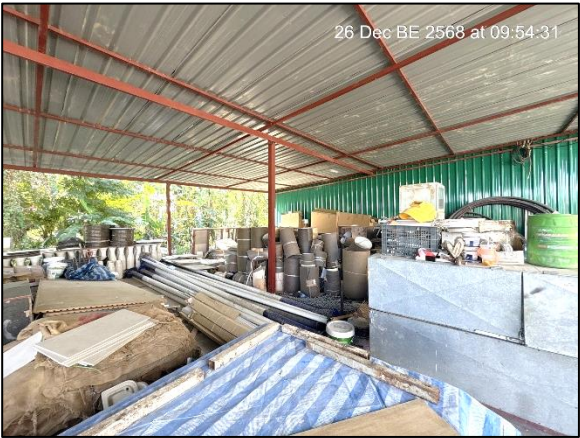
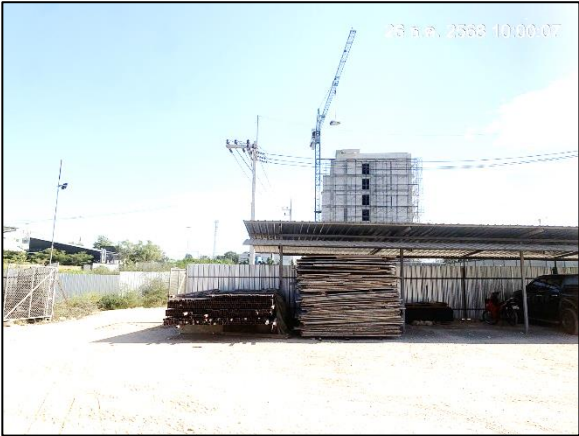
รูปที่ 2-2	บ้านพักคนงาน พื้นที่และห้องเก็บอุปกรณ์ก่อสร้างของโครงการ
ที่มา : บริษัท เนเซอร์ลิ โอเปอเรชั่น จำกัด, ธันวาคม 2568

โครงการจัดให้มีบ้านพักคนงานก่อสร้างที่จัดอยู่นอกเขตพื้นที่ก่อสร้างโครงการ (อยู่ด้านทิศตะวันตกของโครงการ)

โครงการจัดให้มีพื้นที่และห้องเก็บวัสดุและอุปกรณ์ก่อสร้าง โดยจัดให้มีการดูแลความสะอาด  
และเป็นระเบียบเรียบร้อยอยู่เสมอ

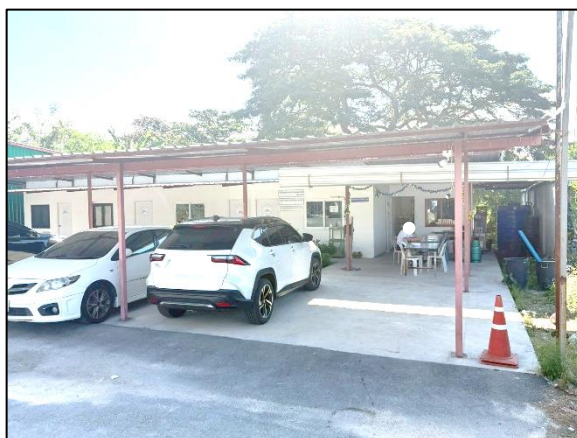
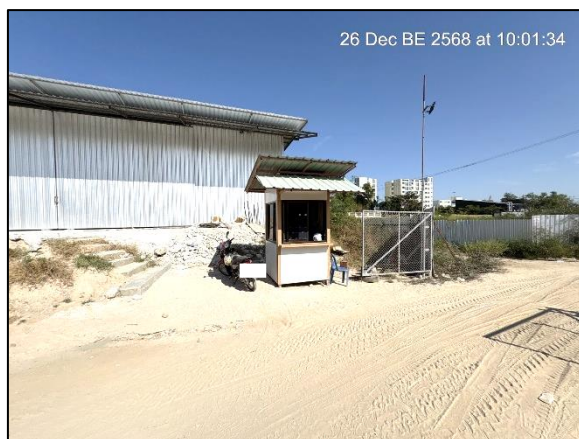
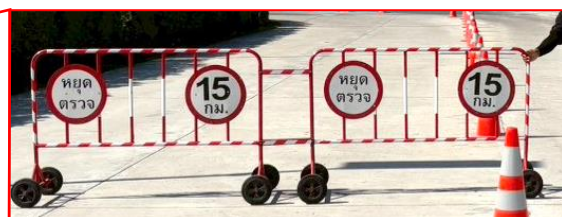
สำนักงานก่อสร้างโครงการ และมีเจ้าหน้าที่อยู่ประจำเพื่อรับเรื่องร้องเรียนจากกิจกรรมของโครงการ

จัดให้มีป้อมยามที่อยู่บริเวณด้านหน้าโครงการเพื่อรักษาความปลอดภัย และมีป้ายจำกัดความเร็วรถในโครงการ

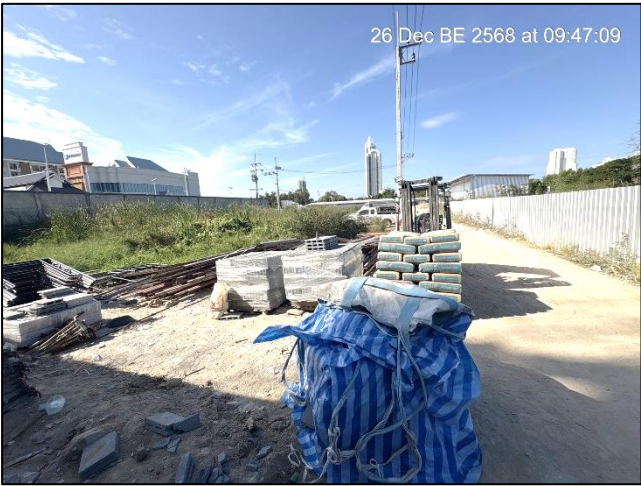
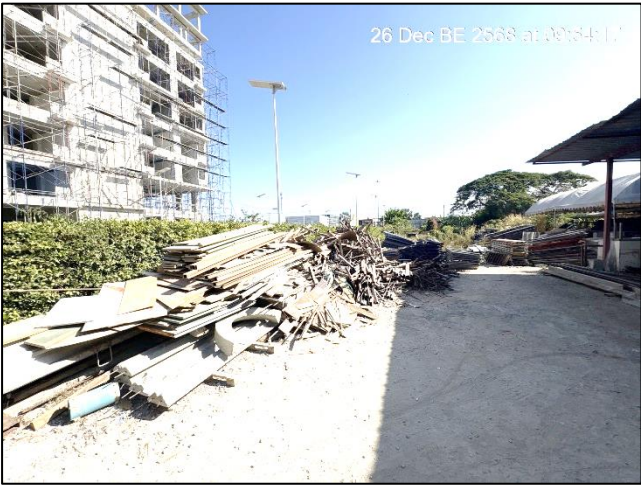
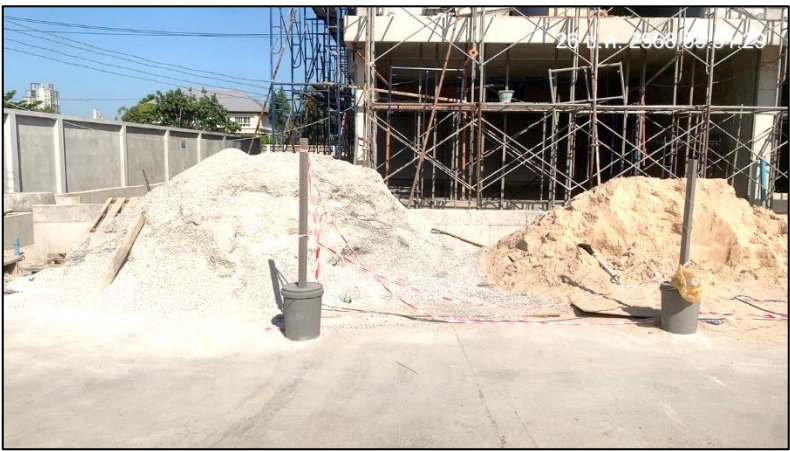
รูปที่ 2-4	พื้นที่สำหรับเก็บกองทราย ปูน และเศษวัสดุก่อสร้างที่จัดให้เป็นระเบียบเรียบร้อย
ที่มา : บริษัท เนเชอรัล โอเพอเรชั่น จำกัด, ธันวาคม 2568

โครงการได้จัดให้มีพื้นที่สำหรับกองเก็บทราย ปูน และเศษวัสดุก่อสร้างอื่น ๆ อย่างเป็นระเบียบเรียบร้อย และดูแลรักษาความสะอาดอยู่เสมอ

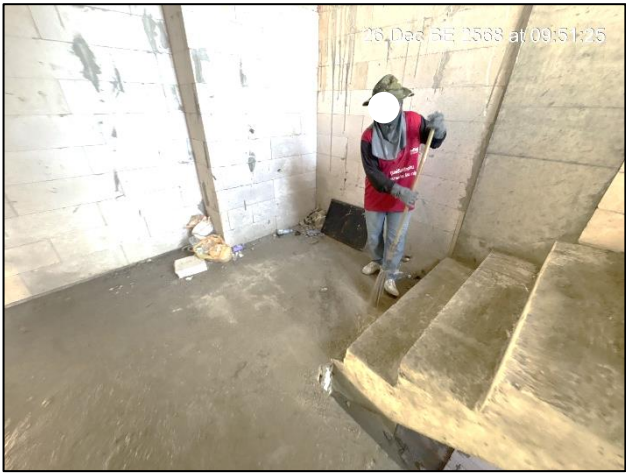
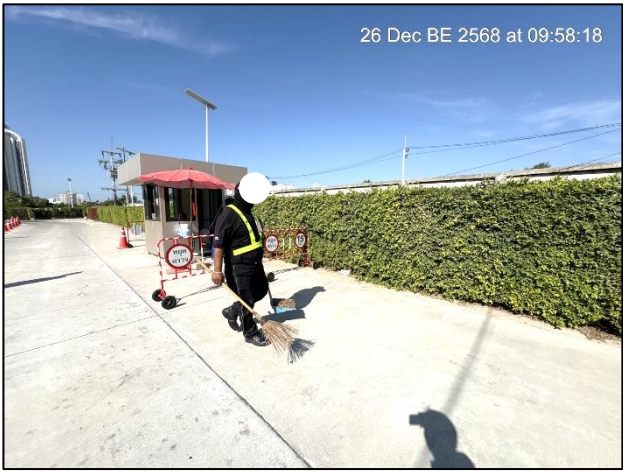
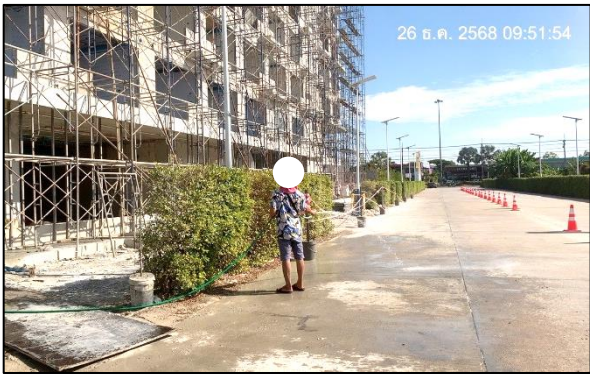
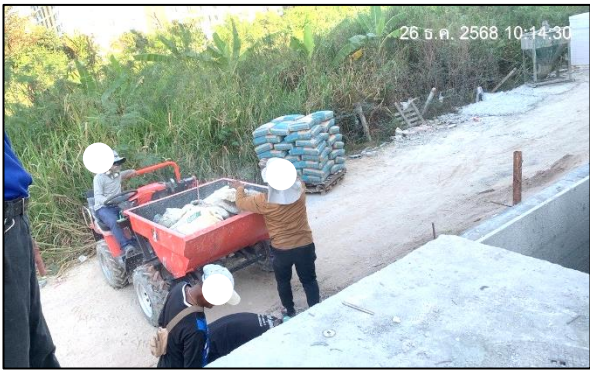
รูปที่ 2-5	จัดให้มีเจ้าหน้าที่ฉีดพรมน้ำในพื้นที่ก่อสร้าง และจัดเก็บเศษวัสดุต่างๆ และทำความสะอาดภายในบริเวณพื้นที่โครงการเป็นประจำ
------------	--

โครงการจัดให้มีเจ้าหน้าที่คอยทำความสะอาดบริเวณโดยรอบพื้นที่โครงการและฉีดพรมน้ำตามถนนเพื่อลดการฟุ้งกระจายของฝุ่นละอองเป็นประจำอยู่เสมอ

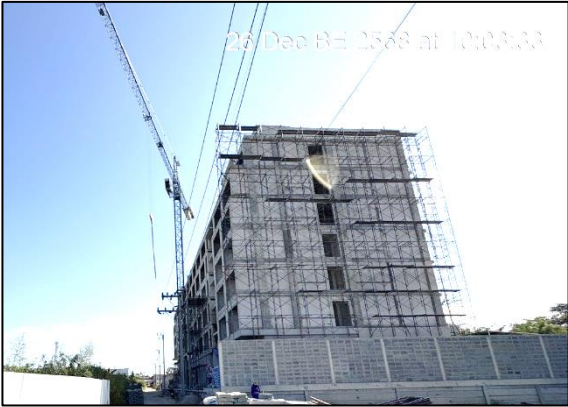
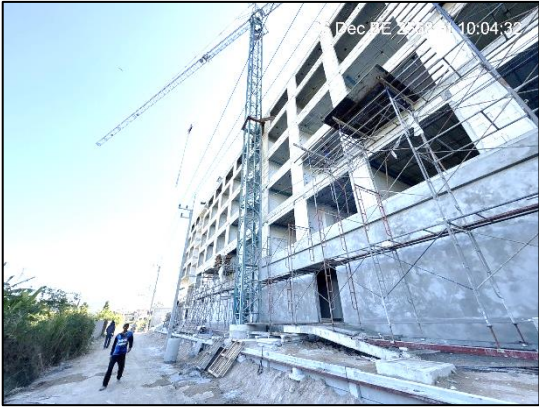
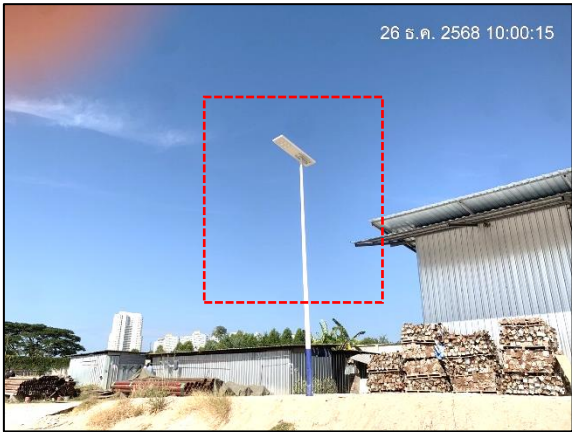
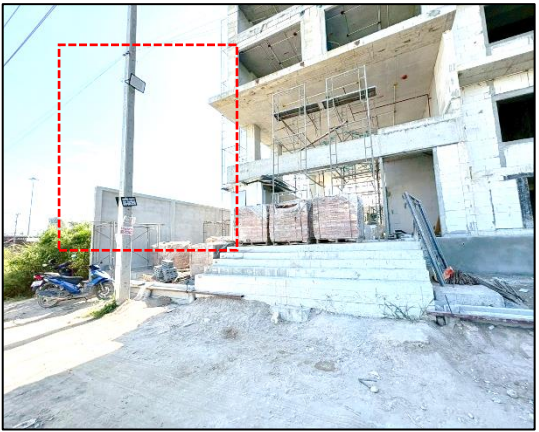
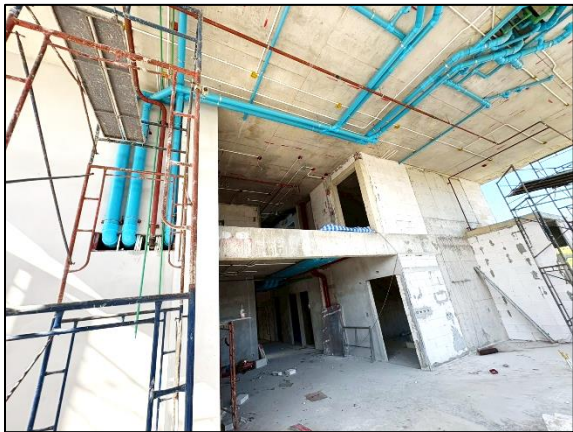
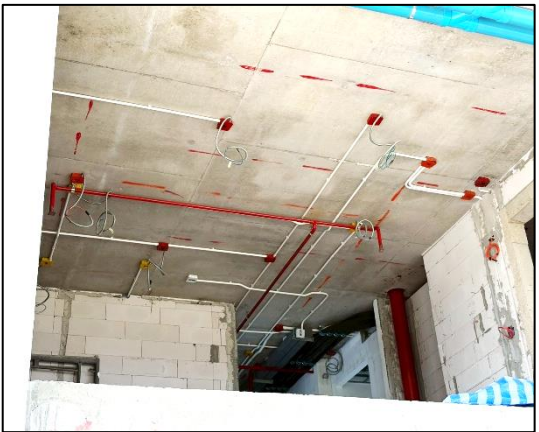
รูปที่ 2-6	จัดให้ทาวเวอร์คอนอยู่ในขอบเขตพื้นที่โครงการ มีไฟส่องสว่าง และการติดตั้ง งานระบบต่างๆ ภายในอาคารโครงการเป็นไปด้วยความเรียบร้อย
------------	--

โครงการจัดให้ทาวเวอร์คอนอยู่ภายในขอบเขตพื้นที่โครงการเท่านั้น  
พร้อมทั้งจัดให้มีเจ้าหน้าที่คอยตรวจสอบและควบคุมอย่างใกล้ชิดขณะปฏิบัติงาน

โครงการจัดให้มีไฟส่องสว่างอย่างเพียงพอและเดินงานระบบต่างๆ ภายในพื้นที่ก่อสร้างอย่างเรียบร้อย  
เพื่อความปลอดภัยในการปฏิบัติงาน

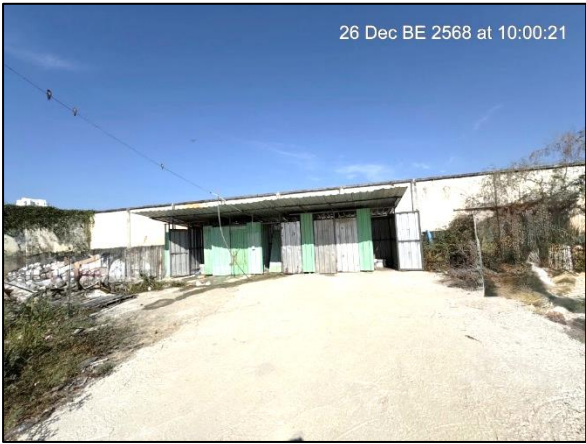
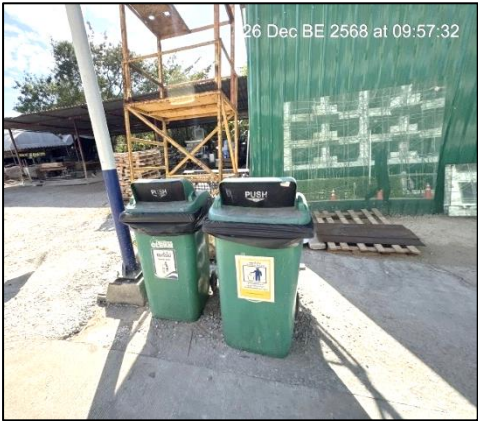
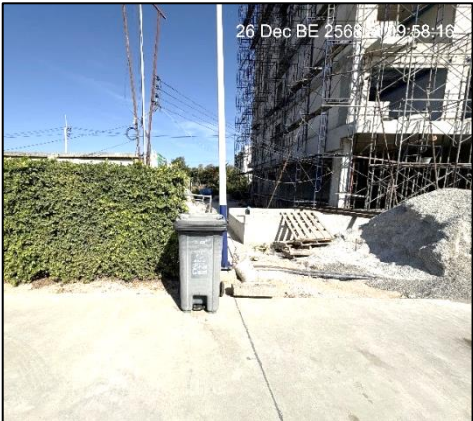
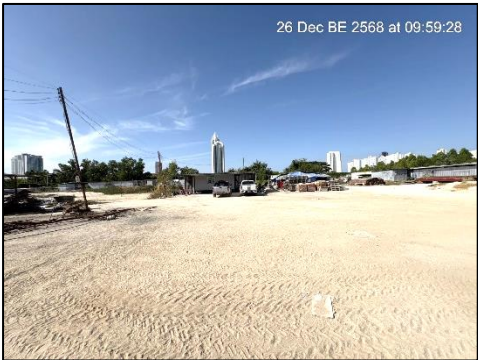
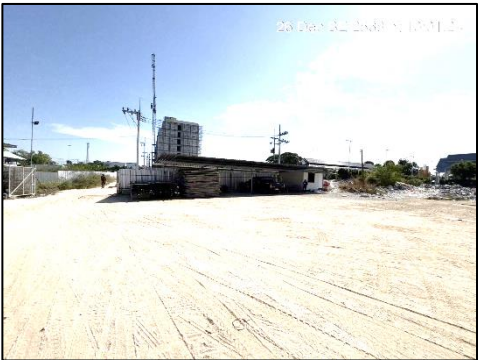
รูปที่ 2-7	จัดให้มีห้องน้ำ/ห้องส้วมบริเวณบ้านพักคนงานถึงรองรับมูลฝอยตั้งวางไว้ภายในพื้นที่โครงการ และจัดให้มีพื้นที่จอดรถบรรทุกภายในพื้นที่โครงการ
------------	---

โครงการจัดให้มีห้องน้ำ/ห้องส้วมที่อยู่บริเวณบ้านพักคนงาน และจัดให้มีเจ้าหน้าที่คอยทำความสะอาดห้องน้ำ/ห้องส้วมให้สะอาดอยู่เสมอ

โครงการจัดให้มีถังรองรับมูลฝอยที่ตั้งไว้บริเวณพื้นที่โครงการ

พื้นที่จอดรถบรรทุกภายในโครงการ

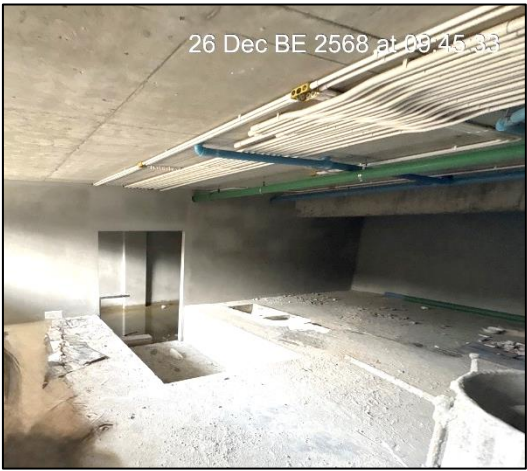
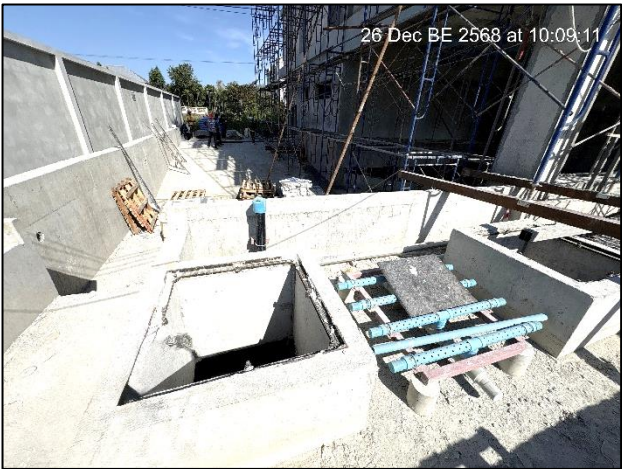
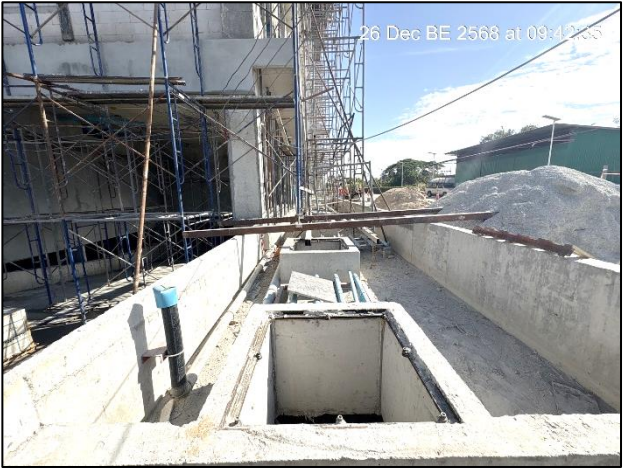
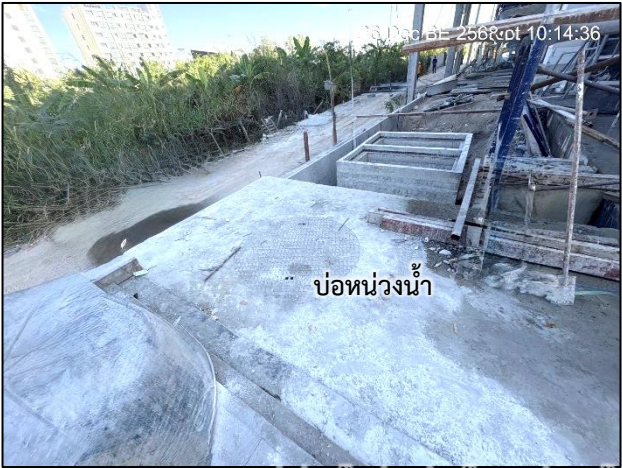
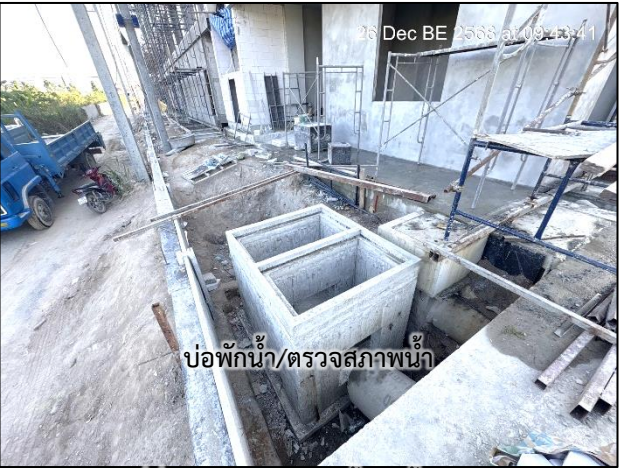
รูปที่ 2-8	จัดให้มีการก่อสร้างระบบสาธารณูปโภคของโครงการ และการรักษาความเป็นระเบียบเรียบร้อยบริเวณพื้นที่ก่อสร้าง
ที่มา : บริษัท เนเชอรัล โอเพอเรชั่น จำกัด, ธันวาคม 2568

บริเวณตำแหน่งก่อสร้างถึงเก็บน้ำสำรองใต้ดิน

บริเวณตำแหน่งก่อสร้างระบบบำบัดน้ำเสียของโครงการ

บริเวณตำแหน่งก่อสร้างบ่อหน่วงน้ำ และบ่อพักน้ำก่อนระบายออกสู่ท่อสาธารณะบริเวณด้านหน้าโครงการ

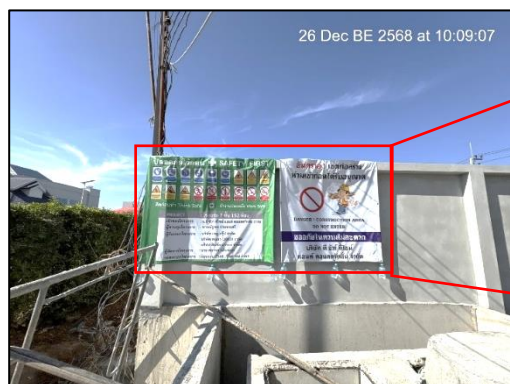
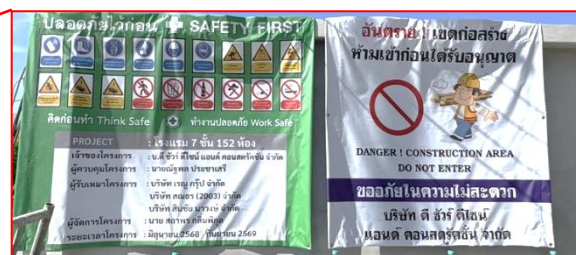
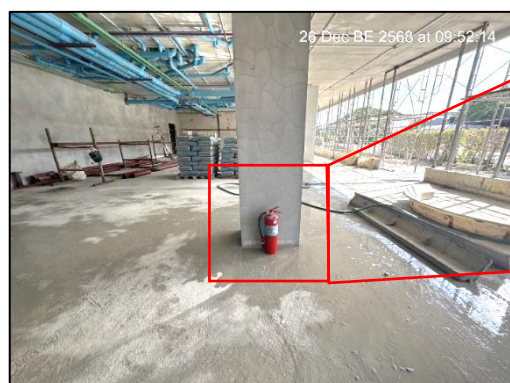
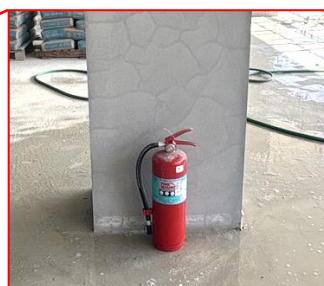
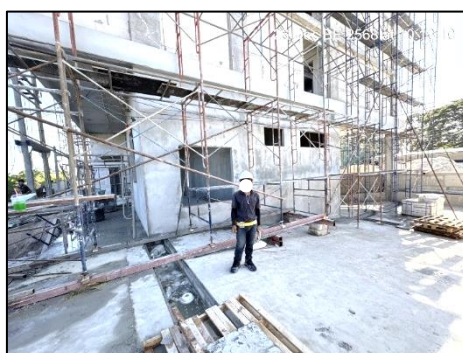
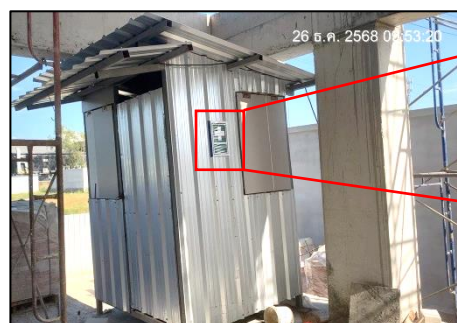
รูปที่ 2-9	<p>จัดให้มีการติดตั้งป้ายแสดงเขตก่อสร้าง ป้ายความปลอดภัยต่างๆ และจัดให้มีถึงดับเพลิงภายในโครงการ</p> <p>การแต่งกายด้วยชุดป้องกันอันตรายส่วนบุคคลของคณงานก่อสร้าง</p> <p>และจัดให้มีหน่วยปฐมพยาบาลภายในพื้นที่ก่อสร้าง</p>
ที่มา : บริษัท เนเซอร์ล โอเปอเรชั่น จำกัด, ธันวาคม 2568

ป้ายเขตก่อสร้างและความปลอดภัยต่างๆ

โครงการจัดให้ถึงดับเพลิงไว้จัดไว้ในบริเวณพื้นที่โครงการ

โครงการกำชับให้คนงานก่อสร้างแต่งกายด้วยชุดและอุปกรณ์ป้องกันอันตรายส่วนบุคคล

จัดให้มีหน่วยปฐมพยาบาลและหน่วยฉุกเฉินภายในพื้นที่ก่อสร้าง
