รายละเอียด เพิ่มเติม : บ้านพักอาศัย ค.ส.ล 1 ชั้น

ข้อมูล ตรวจสอบรอยร้าวอาคาร

รายการตรวจสอบทั้งหมด จำนวน 36 จุด

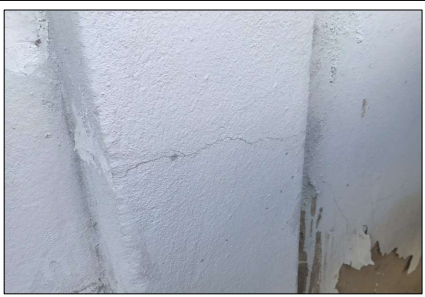
ลำดับ	รายละเอียดของงาน	บริเวณ	รูปภาพ (ก่อนตอกเสาเข็ม)	หมายเหตุ
25	เสามีรอยแตกกว้างเป็นแนวนอน	ด้านข้างฝั่งโครงการ

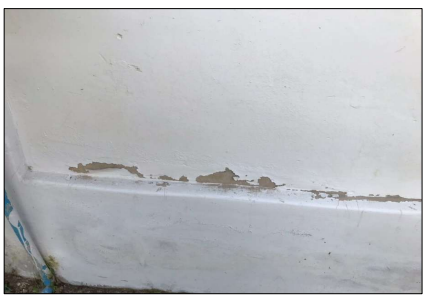
26	สีทามันหลุดร่อน	ด้านข้างฝั่งโครงการ

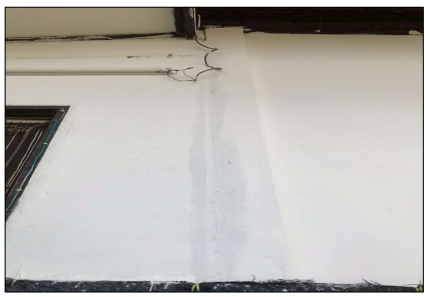
27	รอยต่อระหว่างผนังและเสาแตกกว้างตลอดแนว (มีการซ่อมแซมรอยแตกแล้ว)	ด้านข้างฝั่งโครงการ

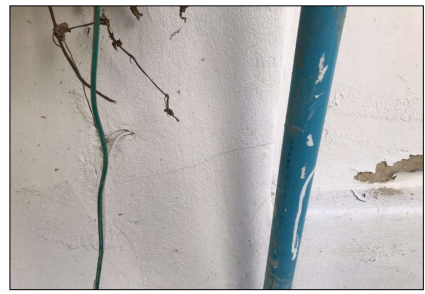
28	ผนังมีรอยแตกกว้างขนาดเล็ก เป็นเส้นตรงและ แนววนอน	ด้านข้างฝั่งโครงการ

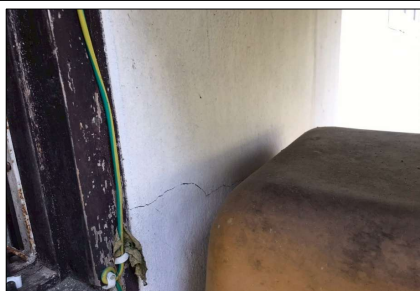
ลำดับ	รายละเอียดของงาน	บริเวณ	รูปภาพ (ก่อนตกแต่งเสริม)	หมายเหตุ
29	ผนังข้างวงกบหน้าต่าง ด้านหลังเครื่องปั๊มมีรอยแตกร้าว เป็นแนวนอน	ด้านข้างฝั่งโครงการ

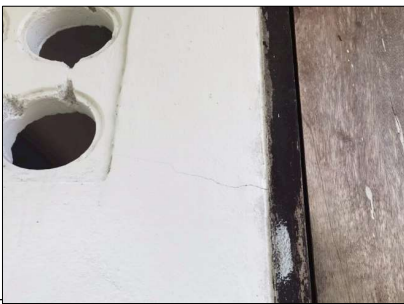
ลำดับ	รายละเอียดของงาน	บริเวณ	รูปภาพ (ก่อนตอกเสาเข็ม)	หมายเหตุ
33	ผนังมีรอยแตกกว้างข้างวงกบถึงช่องลม	ด้านข้างฝั่งโครงการ

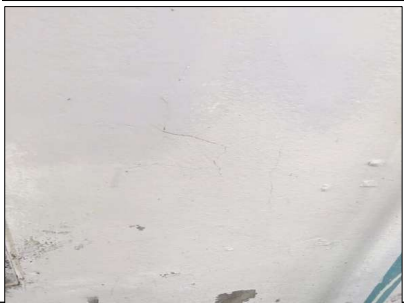
34	ผนังมีรอยแตกกว้าง แนวทแยงและเส้นตรง	ด้านข้างฝั่งโครงการ

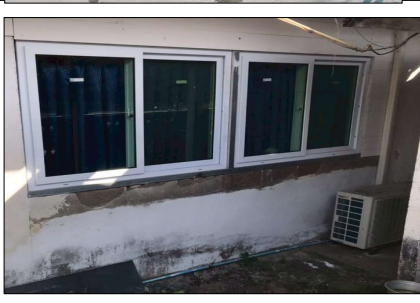
35	ผนังหลุดล่อน หลายจุด	ด้านข้างติดถนน

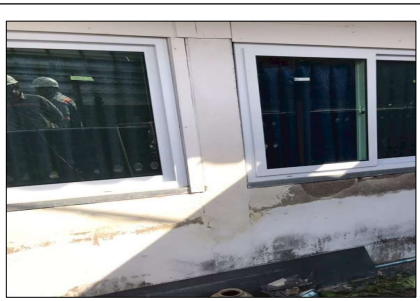
36	รอยต่อระหว่างผนังกับเสา มีรอยแตกกว้าง ทั้ง 2 ฝั่ง	ด้านข้างติดถนน

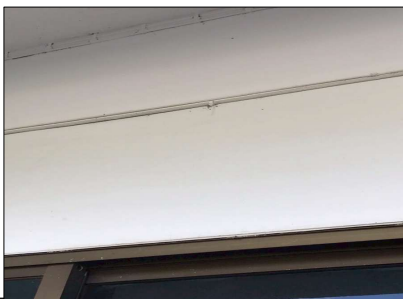
26	รอยแตกร้าวด้านบนหน้าต่าง ความยาว 35 ซม.	ในห้อง 2

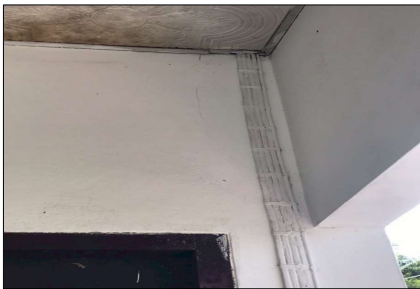
ภายนอก หอพักอาศัย คสล. ชั้น 2				
43	ผนังมีรอยแตกร้าวตั้งแต่ฝ้าเพดาน ยาวถึงวงกบประตูมุนบนขวา	หน้าห้อง 5

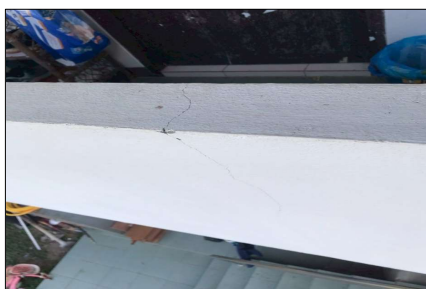
ลำดับ	รายละเอียดของงาน	บริเวณ	รูปภาพ (ก่อนตกแต่งเสริม)	หมายเหตุ
49	ผนังราวกันตกมีรอยแตกร้าว ความยาว 112 ซม.	หน้าห้อง 6

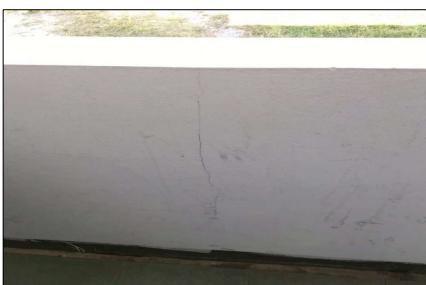
50	รอยแตกร้าว บริเวณมุมบนวงกบประตูยาวถึงฝ้าเพดาน	หน้าห้อง 6	 	
51	ผนังราวกันตกมีรอยแตกร้าว ความยาว 100 ซม.	หน้าห้อง 6

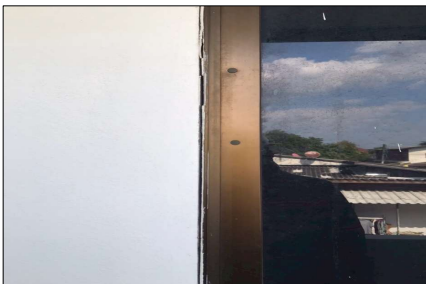
52	รอยต่อวงกบหน้าต่างและผนัง ห่าง 4 มิลลิเมตร	หน้าห้อง 6

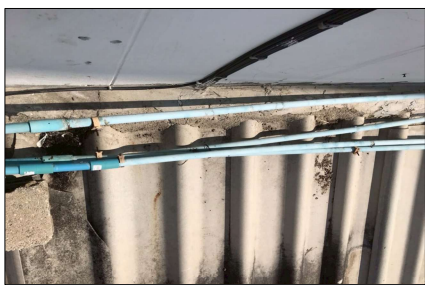
ลำดับ	รายละเอียดของงาน	บริเวณ	รูปภาพ (ก่อนตกแต่งเสริม)	หมายเหตุ
69	คอนกรีตปิดรอยต่อระหว่างหลังคา กับผนังมีรอยแตกร้าว ยาวตลอดแนว	ด้านข้างฝั่งโครงการ

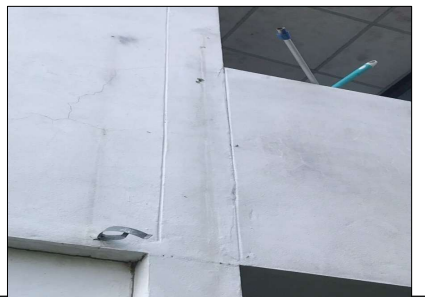
70	รอยต่อระหว่างผนังและเสา มีรอยแตกร้าว	ด้านข้างฝั่งโครงการ

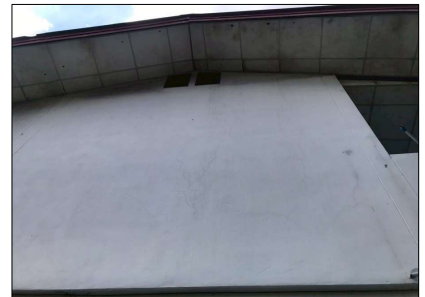
71	ผนังมีรอยแตกร้าว เป็นบริเวณกว้าง	ด้านข้างฝั่งโครงการ

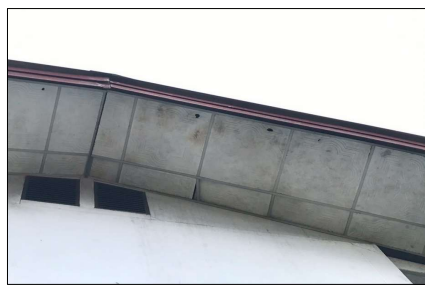
72	ผ้าเพดานชำรุด	ด้านข้างฝั่งโครงการ

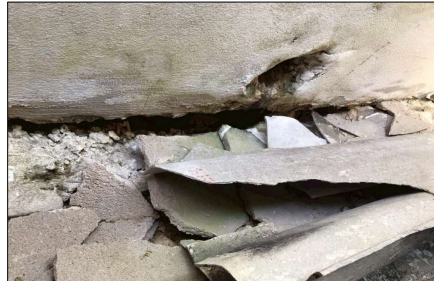
21	พื้นมีร่อง และผนังเป็นรู ความกว้าง 10-15 ซม.	ด้านหลังบ้าน

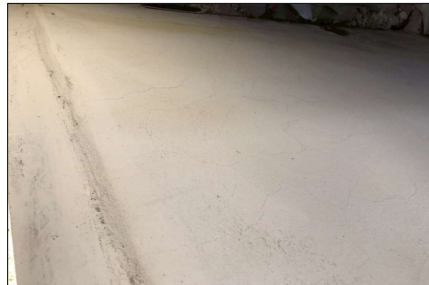
22	ผนังแตกลงยา	ด้านหลังบ้าน

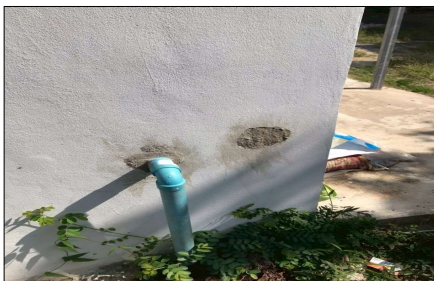
23	ผนังมีรอยปิดของปูน ไม่ได้ทาสี	ด้านหลังบ้าน

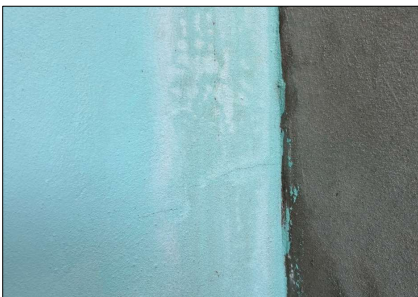
ลำดับ	รายละเอียดของงาน	บริเวณ	รูปภาพ (ก่อนตอกเสาเข็ม)	หมายเหตุ
49	มุมผนังมีรอยแตกกว้าง แนวนอน	หลังบ้าน
