ภาคผนวกที่ 2 ภาพแสดงการตรวจสอบการปฏิบัติงานตามเงื่อนไขของมาตรการ
ป้องกันผลกระทบสิ่งแวดล้อม

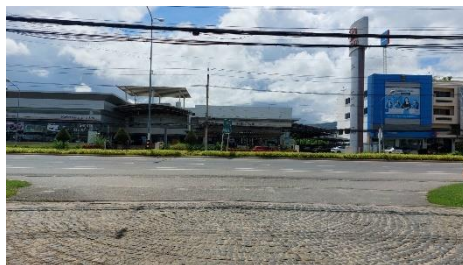
รูปภาพ : จัดระบบการจราจรภายในโครงการให้เหมาะสมกับสภาพจราจรภายในบริเวณโรงแรม

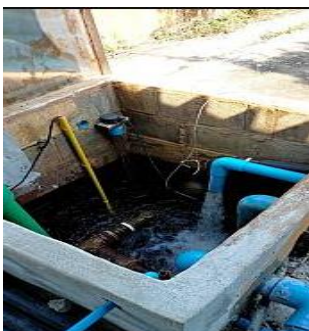
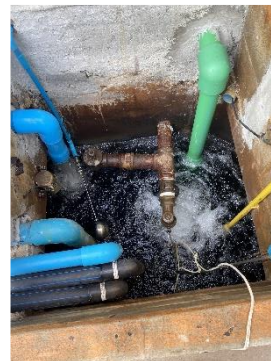
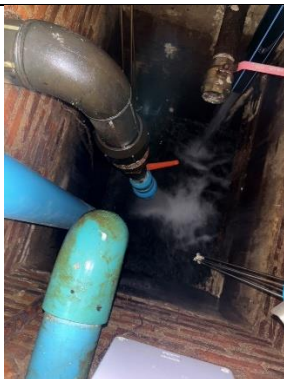
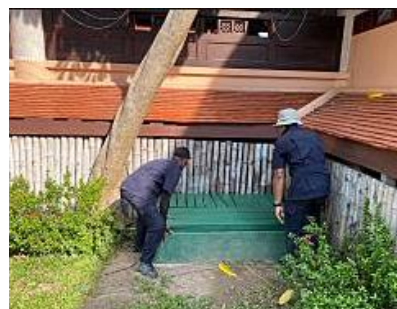
รูปภาพ : ตรวจสอบเครื่องแยกกาก ปริมาณการตกตะกอนภายในถังเก็บน้ำใต้ดินโครงการ

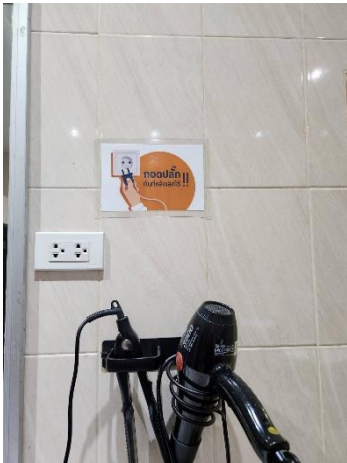
รูปภาพ : เครื่องใช้ไฟฟ้าต่างๆและระบบปรับอากาศภายใต้โครงการเลือกใช้แบบประหยัดพลังงานสูงสุด

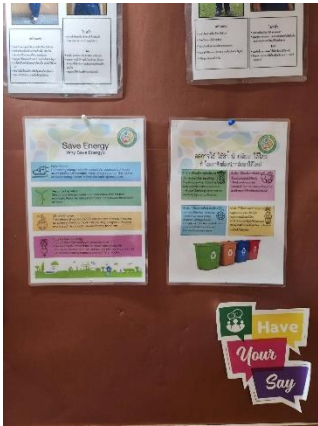
รูปภาพ : องค์กรสร้างจิตสำนึกในการประหยัดพลังงานไฟฟ้า แสงสว่างอย่างจริงจังและต่อเนื่อง
