5. ผลการดำเนินการตามมาตรการป้องกันและแก้ไขผลกระทบสิ่งแวดล้อม

โครงการ LANCASTER HOTEL (ชื่อเดิม โครงการ THE GRAND SIAMESE HOTEL) ระยะเวลาเปิดดำเนินการ

รายงานผลการปฏิบัติตามมาตรการป้องกันและแก้ไขผลกระทบสิ่งแวดล้อมและมาตรการติดตามตรวจสอบคุณภาพสิ่งแวดล้อม
โครงการ LANCASTER HOTEL ตั้งอยู่ ถนนเพชรบุรีตัดใหม่ แขวงบางกะปิ เขตห้วยขวาง กรุงเทพมหานคร

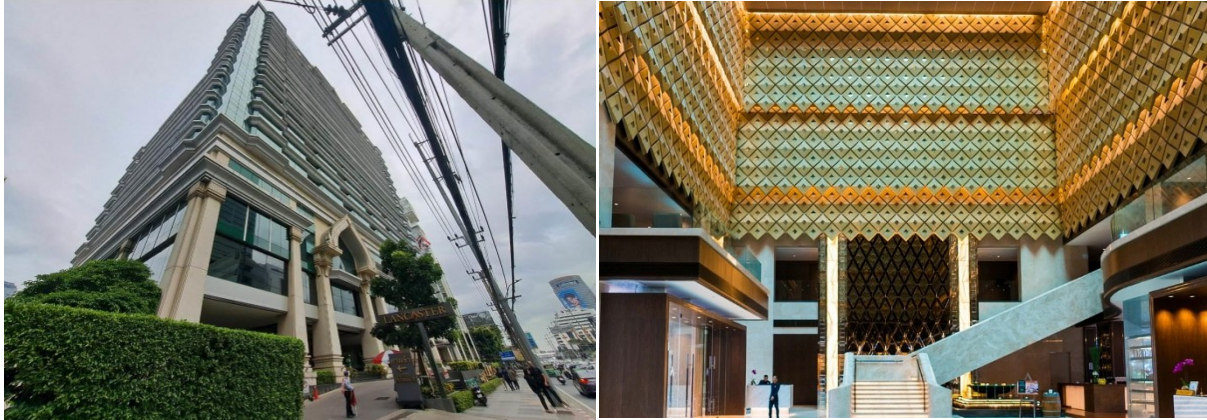
ภาพที่ 5 – 1 ภูมิสถาปัตยกรรมอาคาร โครงการ Lancaster Hotel

เงื่อนไขตามมาตรการป้องกันและแก้ไขผลกระทบสิ่งแวดล้อม	ผลการปฏิบัติการตามมาตรการ	ปัญหาอุปสรรคและข้อเสนอแนะ	เอกสารอ้างอิง
1. ทรัพยากรสิ่งแวดล้อมทางกายภาพ 1.1 สภาพภูมิประเทศ เป็นพื้นที่โรงแรมขนาด 15 ชั้น และชั้นใต้ดิน 3 ชั้น ปรับสภาพพื้นที่ให้เรียบเสมอกัน มีความสูงเพิ่มขึ้น 0.3 เมตร ไม่แตกต่างจากระดับเดิมมากนัก	ไม่มีผลกระทบในระยะเปิดดำเนินการ	-	ภาพที่ 5-1

4. ในกรณีหาสีผนังภายนอกอาคารหรือห้องมีที่ระบบปรับอากาศโครงการ จะเลือกให้สีอ่อน หรือสีที่ไม่ดูดรังสีความร้อน เพื่อการสะท้อนแสงที่ดี และทำให้ห้องสว่างขึ้น	ทาสีอาคารด้วยสีอ่อนและกระจกแบบมีค่าการสะท้อนแสงไม่เกิน ร้อยละ 30	-	ภาพที่5-1

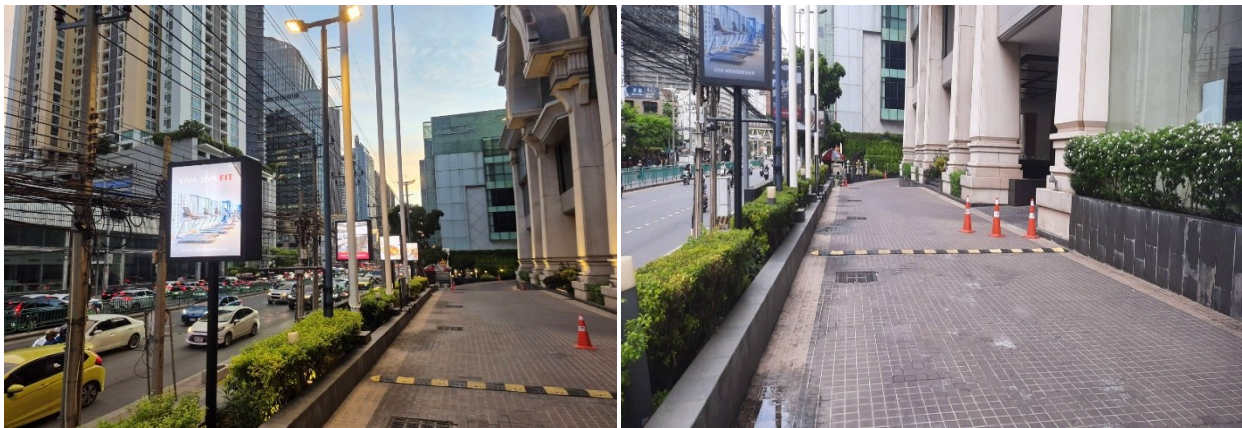
ภาพที่ 5-2 ป้ายจำกัดความเร็ว และป้ายเตือนให้ขับรถช้า ๆ และมีสัญญาณชะลอความเร็ว บริเวณทางออก

1.2 คุณภาพอากาศ 1) ฝุ่นละออง 1. ควบคุมความเร็วของรถภายในโครงการ เช่น ป้ายจำกัดความเร็ว สันนูนลดความเร็ว เพื่อไม่ให้เกิดการฟุ้งกระจายของฝุ่นบนผิวถนน	มีสันนูนลดความเร็วไว้แล้ว	-	ภาพที่ 5-2

เงื่อนไขตามมาตรการป้องกันและแก้ไขผลกระทบต่อสิ่งแวดล้อม	ผลการปฏิบัติการตามมาตรการ	ปัญหา อุปสรรค และข้อเสนอแนะ	เอกสารอ้างอิง
1.3 เสียงและความสั่นสะเทือน 1. ควบคุมความเร็วของการใช้รถในบริเวณพื้นที่โครงการ เช่น ดัดป้ายจำกัดความเร็วทำสัญญาณ เพื่อลดความเร็ว และช่วยลดระดับเสียงที่เกิดจากการแล่นของรถยนต์ลดลงได้ด้วย	ควบคุมความเร็วรถไว้โดยติดป้ายเตือนให้ใช้ความเร็วไม่เกิน 30 กม. ชม. และไม่มีสัญญาณลดความเร็วเนื่องจากทางวิ่งรถแต่ละทางเป็นเส้นทางระยะสั้น รถยนต์ไม่สามารถทำความเร็วได้	จัดทำป้ายให้ขับรถช้าๆ ระวังรถวิ่งสวนทางบริเวณทางเข้า-ออกด้านหน้าโครงการ	ภาพที่ 5-2

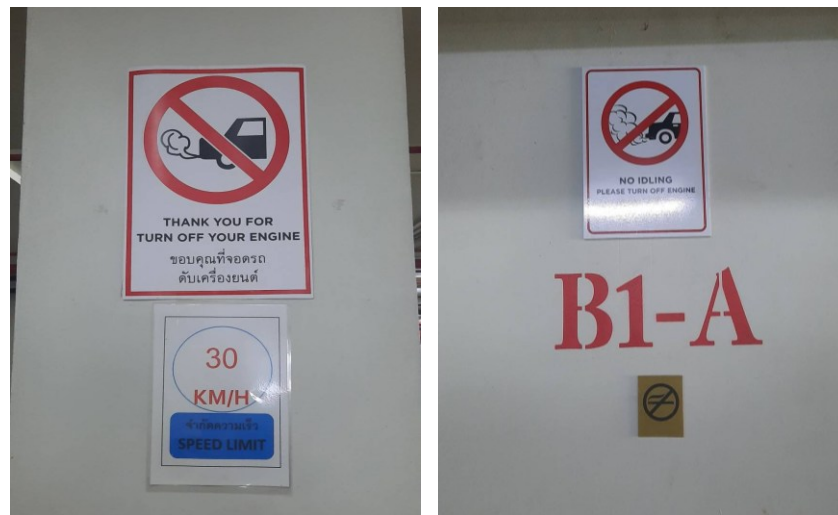
ภาพที่ 5-3 ป้ายเตือนห้ามติดเครื่องยนต์บริเวณที่จอดรถยนต์ และจอดรถในช่องจอดรถ

2. หมั่นดูแลรักษาความสะอาดบริเวณถนน โดยฉีดล้างถนนเป็นประจำสม่ำเสมอ	ทำความสะอาดไว้แล้วไม่มีฝุ่นละอองฟุ้งกระจายให้เห็น	-	ภาพที่ 5-4
2) มลพิษทางอากาศ 1. ติดตั้งป้ายห้ามติดเครื่องยนต์ทิ้งไว้ ภายในบริเวณที่จอดรถให้สามารถสังเกตเห็นอย่างชัดเจน และทั่วถึง	ติดป้ายห้ามติดเครื่องยนต์ไว้แล้วบริเวณที่จอดรถ	-	ภาพที่ 5-3

2. ติดตั้งป้ายห้ามติดเครื่องยนต์ทั้ง ivaภายในบริเวณที่จอร์จ ให้สามารถสังเกตได้อย่างชัดเจนและทั่วถึง	ติดป้ายห้ามติดเครื่องยนต์ไว้แล้วที่บริเวณที่จอร์จ	-	ภาพที่5-3

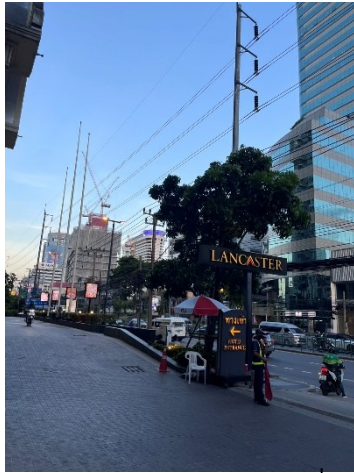
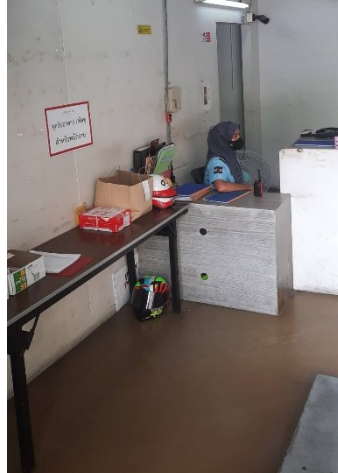
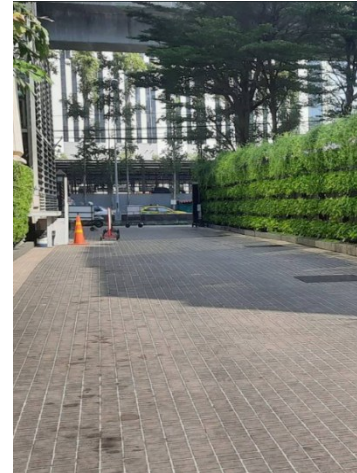
ภาพที่ 5-5 ขามรักษาความปลอดภัย ดูแลรถเข้า-ออก โครงการ

2. จัดระบบการจราจรภายในโครงการให้ชัดเจน รวมถึงการควบคุมการปฏิบัติตามของผู้มาใช้บริการ	จัดระบบการจราจรภายในโครงการอย่างเป็นระเบียบ ผ่านจุดจ่ายบัตรจอดรถทุกคันและจอดตามช่องจอดรถ	-	ภาพที่ 5-5

3. จัดให้มีเจ้าหน้าที่อำนวยความสะดวกในการจราจร บริเวณทางเข้า-ออกโครงการ	มียามรักษาความปลอดภัยคอยดูแลบริเวณทางเข้าออกที่จอดรถ	-	ภาพที่ 5-5
4. จัดให้มีพื้นที่สีเขียวที่บริเวณชั้นล่าง, ชั้นที่ 9, ชั้นที่ 10 โดยมีพื้นที่สีเขียวรวม 899 ตร.ม. คิดเป็นอัตราส่วนพื้นที่สีเขียวต่อผู้มาใช้บริการ 1.95 ตร.ม./คน (ผู้มาใช้บริการ 460 คน) โดยเป็นพื้นที่ปลูกไม้ยืนต้น บริเวณชั้นล่าง 190 ตร.ม. ซึ่งพันธุ์ไม้ที่นำมาปลูกได้แก่ พิกุล ต้นกันเกรา และปลูกต้นแก้วเป็นแนวรั้วด้านถนนกำแพงเพชร ทั้งนี้พันธุ์ไม้ที่นำมาปลูกจะสามารถดูดซับก๊าซคาร์บอนมอนอกไซด์ที่เกิดจากโครงการได้หมด	มีพื้นที่สีเขียว บริเวณชั้นล่าง ชั้นที่ 9 และชั้นที่ 10 ไว้แล้ว มีการเปลี่ยนแปลงพันธุ์ไม้ปลูกตามความเหมาะสมในปัจจุบัน เช่น เปลี่ยนจากต้นแก้ว เป็นต้นไทรเกาหลีเนื่องจากดูแลรักษาง่าย	-	ภาพที่ 5-7

2. จัดให้มีพนักงานรักษาความปลอดภัยคอยอำนวยความสะดวกให้แก่ผู้ที่จะเข้า-ออกโครงการ มิให้เกิดการกีดขวางกระแสจราจรบนถนนเพชรบุรีตัดใหม่ โดยเน้นให้รถสามารถเข้าโครงการได้สะดวกและรวดเร็ว	มีเจ้าหน้าที่รักษาความปลอดภัยคอยดูแล ivedลอดเวลาในการเข้า-ออกโครงการ		ภาพที่5-5

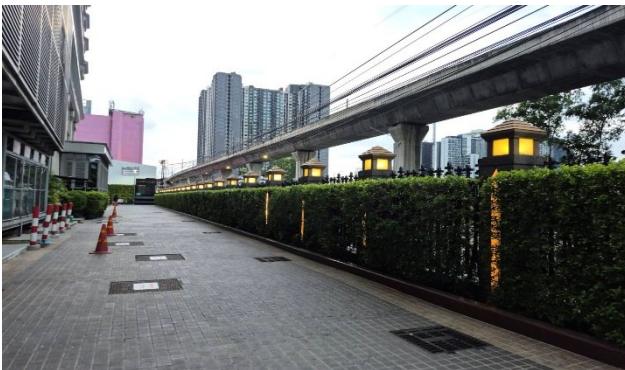
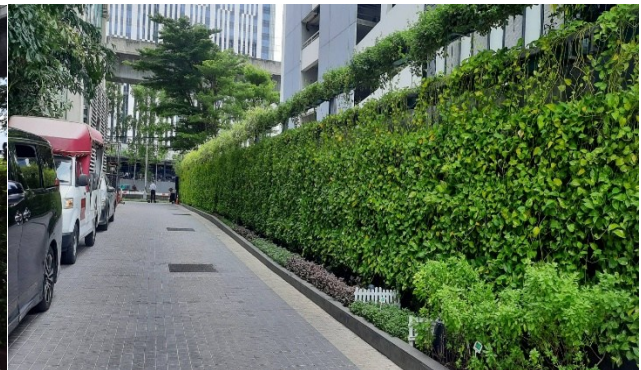
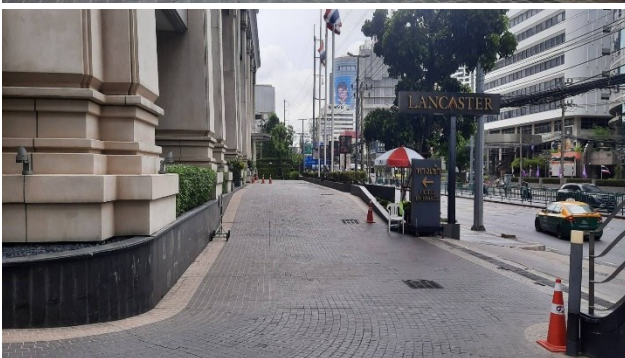
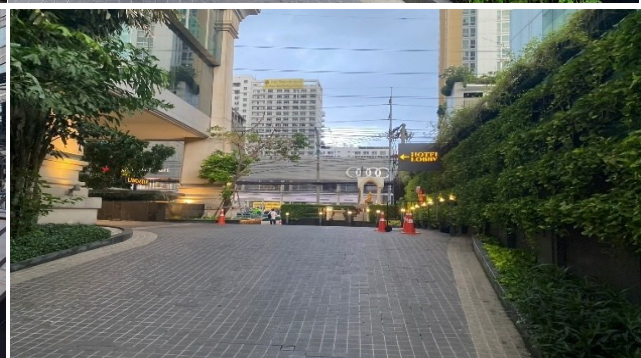
3. โครงการจะจัดให้มีพื้นที่สีเขียวภายในโครงการให้มากที่สุด โดยจะจัดให้มีพื้นที่สีเขียวทั้งหมด 899 ตร.ม. ทั้งนี้เพื่อช่วยลดปริมาณความร้อนที่สะสมของพื้นที่ ที่เป็นลานคอนกรีต และจะถ่ายเทสู่ตัวอาคารในเวลา กลางคืน	มีพื้นที่สีเขียวไว้ให้มากที่สุดแล้วช่วยลดความร้อนบนพื้นคอนกรีต และตัวอาคาร	-	ภาพที่5-6 ถึง ภาพที่5-7

ภาพที่ 5-6 บริเวณรั้วของโครงการปลูกต้นไม้ต่าง แต่ไม่นับเป็นพื้นที่สีเขียวของโครงการปลูกไม้ยืนต้นรอบขอบเขตโครงการ

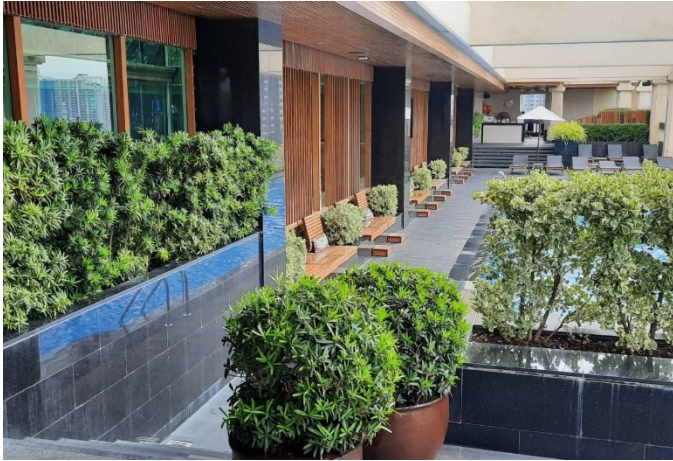
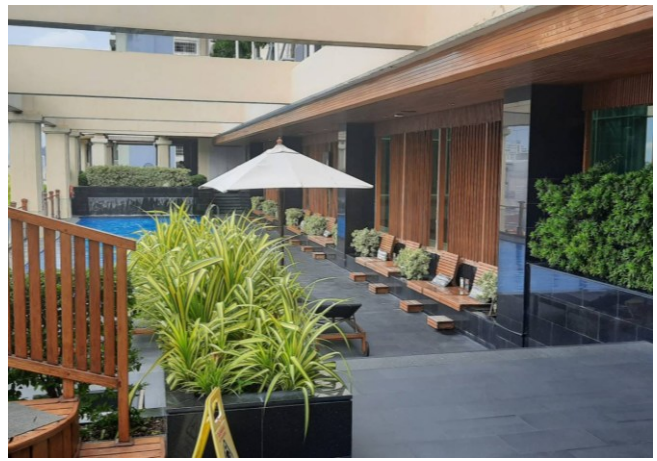
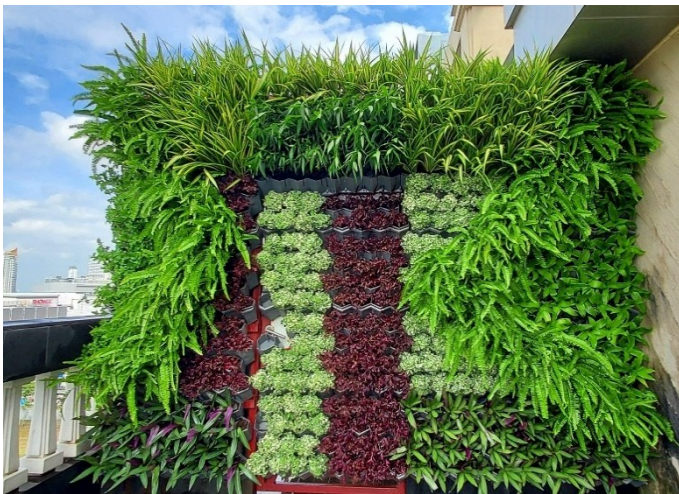
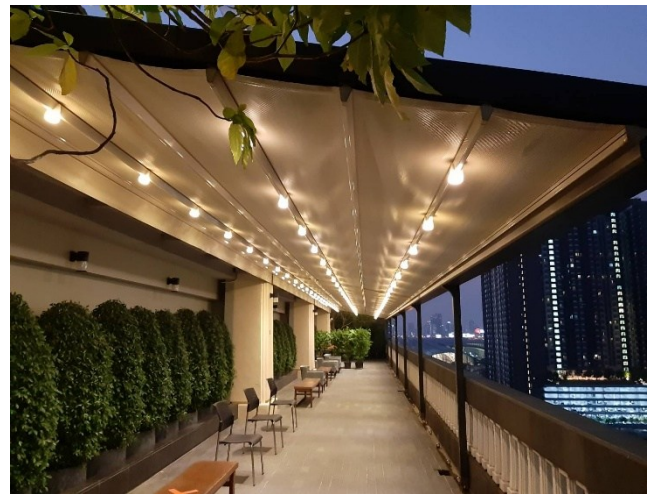
ภาพที่ 5-7 พื้นที่สีเขียวชั้นที่ 9 ชั้นที่ 10 ของโครงการ

3. จัดให้มีพื้นที่สีเขียวบริเวณชั้นล่าง, ชั้นที่ 9 และชั้นที่ 10 โดยพื้นที่สีเขียวรวม 899 ตร.ม. คิดเป็นอัตราส่วนพื้นที่สีเขียวต่อผู้มาใช้บริการ 1.95 ตร.ม./คน (ผู้มาใช้บริการ 460 คน)โดยเป็นพื้นที่ ปลูกไม้ยืนต้นบริเวณชั้น ล่าง 190 ตร.ม. ซึ่งพื้นที่ไม้ที่นำมาปลูก ได้แก่ พิกุล , ดาวเรือง และจะปลูกต้นไม้เป็นแนวรั้วด้านถนนกำแพงเพชร 7 ทั้งนี้พื้นที่ไม้ที่นำมาปลูกจะสามารถดูดซับคาร์บอนมอนอกไซด์ที่เกิดจากโครงการได้หมด	มีพื้นที่สีเขียว บริเวณชั้นล่าง ชั้นที่9 และชั้นที่ 10 ไร่แล้ว มีการเปลี่ยนแปลงพื้นที่ไม้ที่ปลูกตามความเหมาะสมในปัจจุบัน เช่น เปลี่ยนจากต้นแก้ว เป็นต้นไทรเกาหลี เนื่องจากดูแลรักษาง่าย	-	ภาพที่5-7

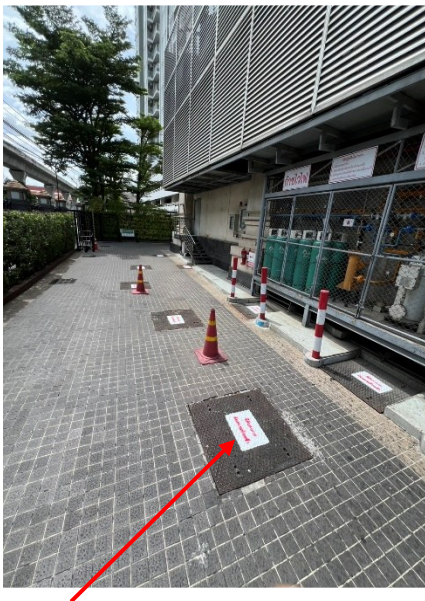
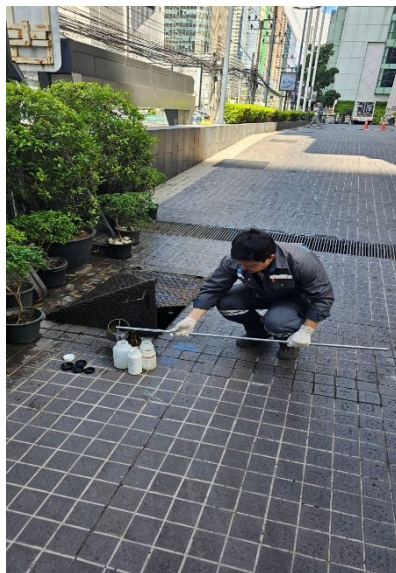
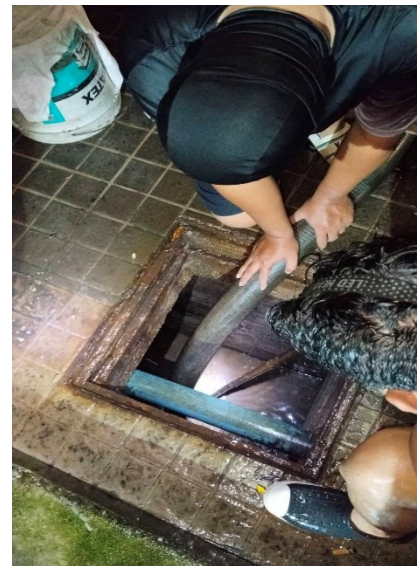
ภาพที่ 5- 8 ระบบบำบัดน้ำเสียและการสูบน้ำออกจากบ่อพักตะกอน

1.4 คุณภาพน้ำ 1. จัดให้มีระบบบำบัดน้ำเสียรวม จำนวน 1 ชุด เป็นระบบบำบัดน้ำเสียชีวภาพแบบตะกอนเร่ง (Activated Sludge) ชนิดเติมเข้า-ถ่ายออก (SBR) ออกแบบสามารถรองรับน้ำเสียได้ 250 ลบ.ม./วัน โดยระบบบำบัดน้ำเสียจะมีประสิทธิภาพ ร้อยละ 92 สามารถบำบัดน้ำเสียให้ได้คุณภาพตามมาตรฐานคุณภาพน้ำทิ้งจากอาคารประเภท ก.ซึ่งกำหนดให้มีค่า BOD ในน้ำทิ้ง ไม่เกิน 20 มก./ลิตร	มีระบบบำบัดน้ำเสียรวมไว้แล้ว เป็นแบบตะกอนเร่ง	-	ภาพที่ 5-8

3. ประสานให้สำนักงานเขตห้วยขวาง มาสูบทะกอนส่วนเกินจากระบบบำบัดน้ำเสียไปกำจัดเป็นประจำทุกครึ่งเดือน	ประสานให้สำนักงานเขตเข้ามาสูบทะกอนอย่างสม่ำเสมอ	-	ภาพที่ 5-8

3. จัดให้มีมิเตอร์ไฟฟ้าสำหรับระบบบำบัดน้ำเสียรวมของโครงการ โดยเฉพาะ แยกจากระบบไฟฟ้าอื่น ๆ	ไม่มีมิเตอร์ไฟฟ้าแยกสำหรับระบบบำบัดน้ำเสียไว้	-	-
4. ประสานให้สำนักงานเขตห้วยขวาง มาสุบตะกอนส่วนเกินจากระบบบำบัดน้ำเสียรวมไปกำจัดเป็นประจำทุกครึ่ง เดือน	มีการสุบตะกอนอย่างสม่ำเสมอ	-	ภาพที่ 5-8

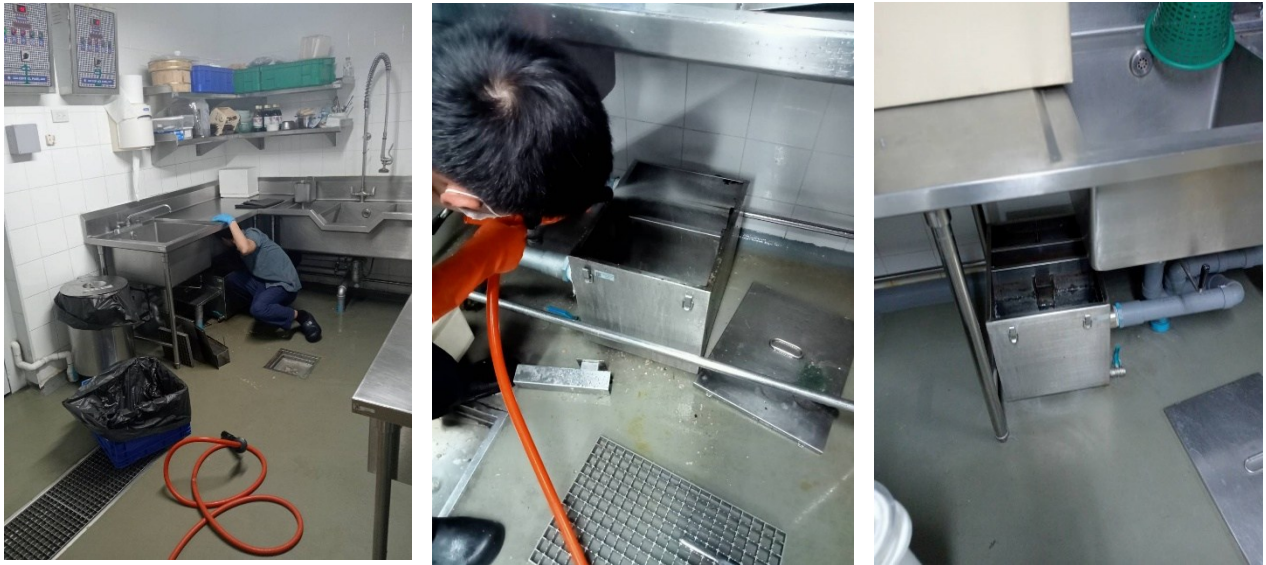
ภาพที่ 5-9 ถึงตัดไขมนในห้องครัว ตักไขมนทุกสัปดาห์

4. กำจัดไขมันนอกจากบ่อดักไขมันเป็นประจำทุกสัปดาห์ โดยตักไขมันใส่ถุงดำมัดปากถุงให้แน่น และนำไปไว้ในห้องพักมูลฝอยเปียกต่อไป	กำจัดไขมันจากถังดักไขมันบริเวณห้องครัวทุกสัปดาห์	-	ภาพที่ 5-9

5. กำจัดกากไขมันออกจากบ่อดักไขมันเป็นประจำทุกสัปดาห์ โดยดักไขมันใส่ถุงดำมัดปากถุงให้แน่น และนำไปไว้ในห้องพัสดุปล่อยเปียกต่อไป	กำจัดกากไขมันในห้องครัวเป็นประจำทุกสัปดาห์	-	ภาพที่ 5-9

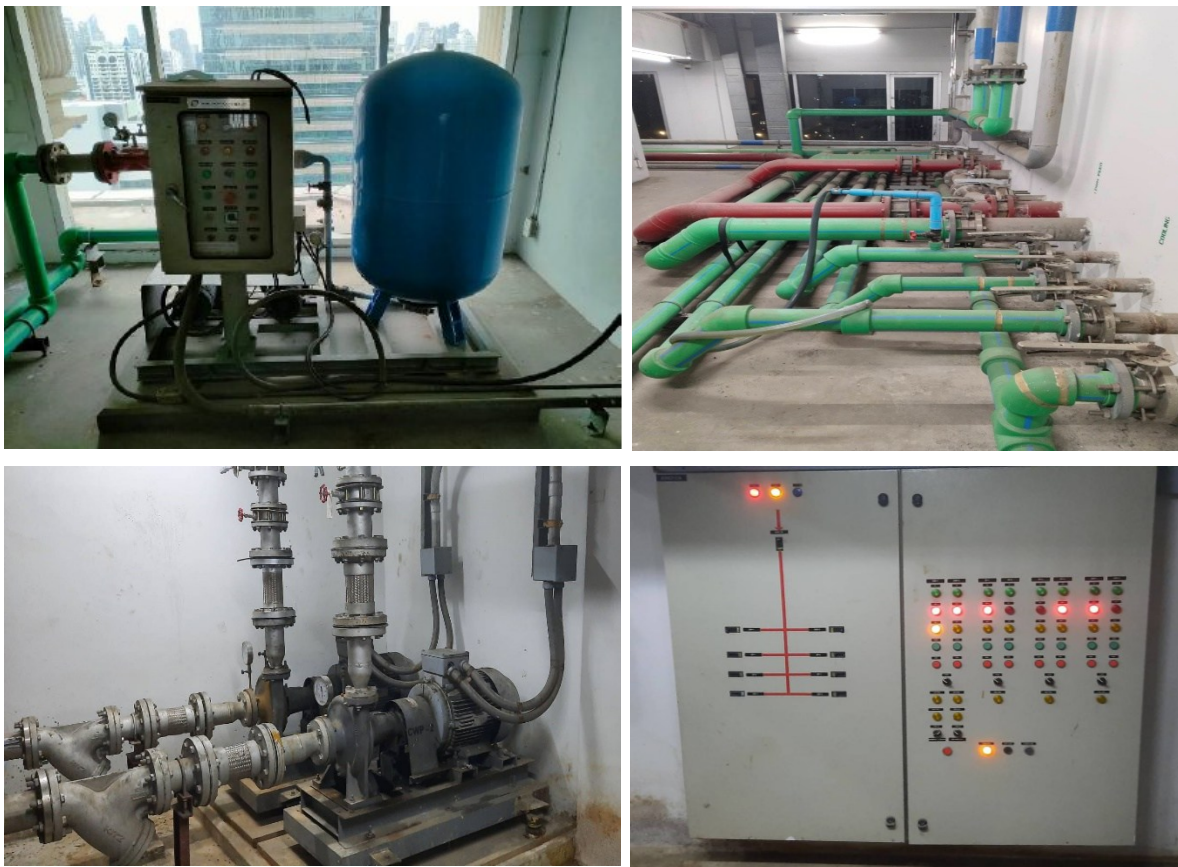
ภาพที่ 5-10 ระบบประปาถึงสำรองน้ำ ชั้น ดาดฟ้า

2. จัดให้มีเจ้าหน้าที่ดูแลรักษาระบบเส้นท่อประปาให้อยู่ในสภาพดี	ระบบท่อประปาไม่แตก ไม่รั่วซึม	-	ภาพที่ 5-10
3. รณรงค์ให้ผู้มาใช้บริการและพนักงานใช้น้ำ อย่างประหยัด	ผู้มาใช้บริการและพนักงานใช้น้ำ เท่าที่จำเป็นเท่านั้น	-	-
มาตรการติดตามตรวจสอบผลกระทบต่อสิ่งแวดล้อม - ตรวจสอบเส้นท่อประปาและการทำงานของเครื่องสูบน้ำและวาล์วต่าง ๆ เดือนละ 1 ครั้ง	เส้นท่อประปา เครื่องสูบน้ำวาล์วน้ำ อยู่ในสภาพดี พร้อมใช้งาน	-	ภาพที่ 5-10

6. ในการจ่ายน้ำมายังส่วนต่าง ๆ ของอาคาร ซึ่งจัดเป็นอาคารสูงและ อาคารขนาดใหญ่พิเศษจะมีการสูบน้ำจากถังเก็บน้ำใต้ดินไปพักยังถังเก็บน้ำชั้น ดาดฟ้าก่อนที่จะจ่ายให้กับส่วนต่างๆของอาคาร โครงการ	การจ่ายน้ำมายังส่วนต่าง ๆ ของอาคารสูบน้ำจากถังเก็บน้ำใต้ดินขึ้นไปบนถังชั้นดาดฟ้าและจ่ายไปยังส่วนต่าง ๆ ของอาคาร	-	ภาพที่5-10

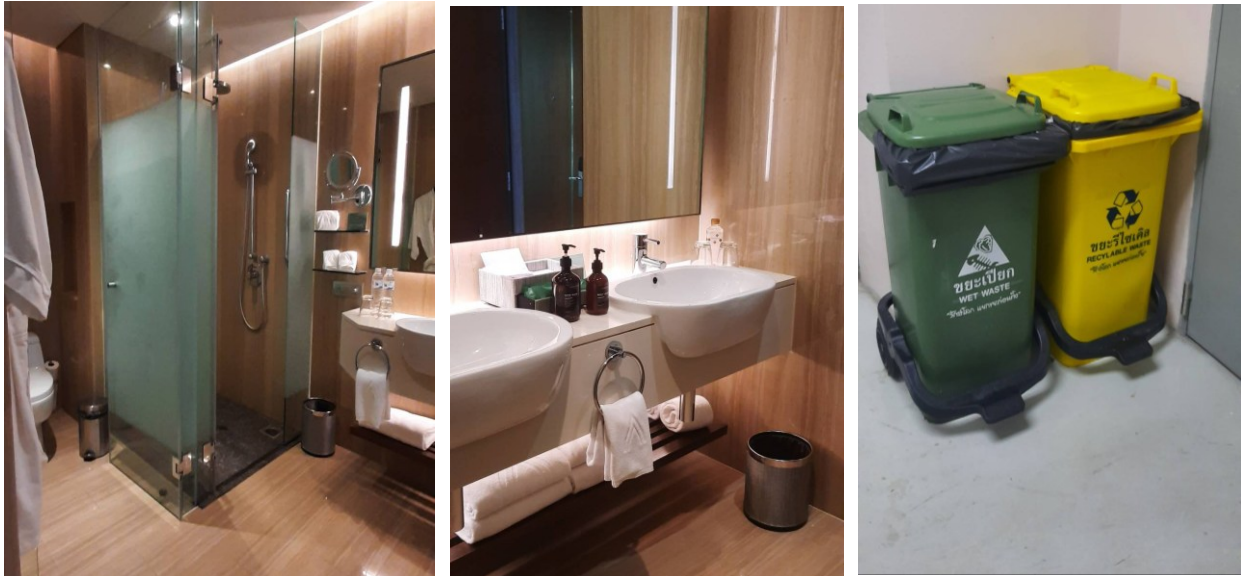
ภาพที่ 5-11 วางถังมูลฝอยห้องพัก ห้องน้ำ หน้าลิฟต์ (ชั้นห้องพัก)

เงื่อนไขตามมาตรการป้องกันและแก้ไขผลกระทบสิ่งแวดล้อม	ผลการปฏิบัติตามมาตรการ	ปัญหา อุปสรรค และ ข้อเสนอแนะ	เอกสารอ้างอิง
3.4 การจัดการมูลฝอย 1. จัดเตรียมถังมูลฝอยขนาด 8-10 ลิตร จำนวน 2 ถัง ไว้ในห้องพักและห้องน้ำในแต่ละห้องพัก สำหรับพื้นที่อื่น ๆ โครงการจะจัดวางถังมูลฝอยขนาด 50-200 ลิตรพร้อมฝาปิดตั้งอยู่ทั่วไปภายในบริเวณโรงแรมให้เพียงพอต่อปริมาณมูลฝอย	เตรียมถังมูลฝอยขนาด 8-10 ลิตรไว้ในห้องพักและห้องน้ำไว้แล้วและที่อื่น ๆ ตั้งถังใหญ่ 50-100 ลิตรไว้แล้ว	-	ภาพที่ 5-11

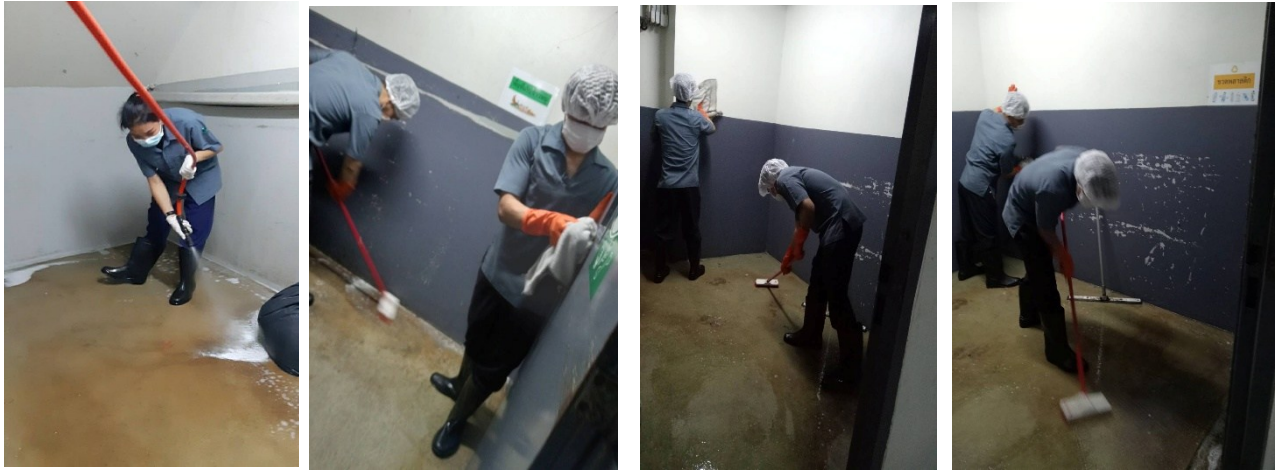
ภาพที่ 5-13 การทำความสะอาดห้องพักขยะเปียกและแห้ง

6. จะมีการทำความสะอาดห้องพักมูลฝอยแต่ละห้องอย่างสม่ำเสมอ เพื่อป้องกันการเพาะตัวของเชื้อโรค	ทำความสะอาดห้องขยะอย่างสม่ำเสมอ	-	ภาพที่ 5-13
7. ห้องพักมูลฝอยจะมีประตูปิดมิดชิด เพื่อป้องกันกลิ่นรบกวนผู้พักอาศัยและชุมชนบริเวณใกล้เคียงโดยจะเปิดประตูเฉพาะช่วงที่มีการเก็บขนมูลฝอยเท่านั้น	ประตูห้องจะปิดมิดชิดไว้ตลอดเวลา เพื่อป้องกันการกระจายของเชื้อโรค	-	ภาพที่ 5-15

เงื่อนไขตามมาตรการป้องกันและแก้ไขผลกระทบสิ่งแวดล้อม	ผลการปฏิบัติตามมาตรการ	ปัญหา อุปสรรค และ ข้อเสนอแนะ	เอกสารอ้างอิง
9. จัดให้มีแม่บ้านคอยดูแลรักษาความสะอาดบริเวณที่ตั้งถังมูลฝอยและห้องพักมูลฝอยรวมของโครงการ	มีเจ้าหน้าที่ดูแลรักษาความสะอาดในห้องพักมูลฝอยไว้ตลอด	-	ภาพที่ 5-13

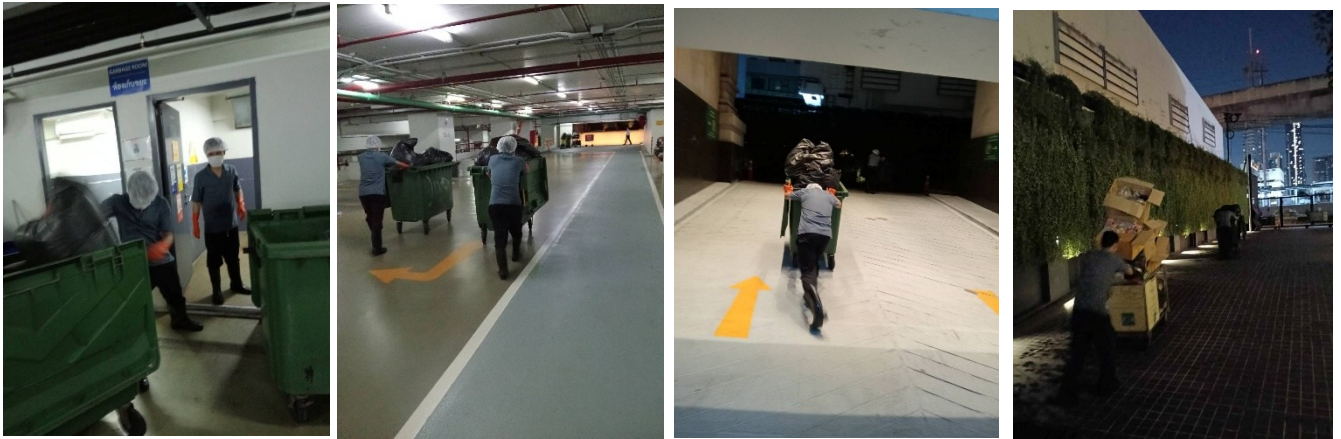
ภาพที่ 5-14 เก็บขนย้ายขยะออกให้สำนักงานเขตห้วยขวางมาจัดเก็บ 19.00-20.00น.

2. จัดให้มีพนักงานรวบรวมมูลฝอยจากจุดต่าง ๆ และคัดแยกมูลฝอยใส่ถุงมูลฝอยแต่ละประเภท มัดปากถุง ให้แน่น และนำไปไว้ยังห้องพักมูลฝอยแต่ละประเภทสำหรับมูลฝอยอันตรายจะคัดแยกใส่ถุงสีส้มและนำไปไว้ยังห้องพักมูลฝอยอย่างเป็นสัดส่วนเพื่อให้สำนักงานเขตห้วยขวางมาจัดเก็บต่อไป	มีพนักงานคอยรวบรวมมูลฝอยและคัดแยกขยะใส่ถุงมัดปากถุงและนำไปไว้ยังห้องพักมูลฝอยอย่างเป็นสัดส่วนเพื่อรอเก็บขนย้ายออกให้สำนักงานเขตห้วยขวางมาจัดเก็บต่อไป	-	ภาพที่ 5-14

3. การเก็บมูลฝอยในถุงจะไม่ให้มีปริมาณ หรือน้ำหนักมากเกินไป ซึ่งบรรจุปริมาณมูลฝอยประมาณ 3 ใน 4 ของถุง	บรรจุไว้ไม่ให้มากเกินไป มัดปากถุงไว้ทุกถุง	-	ภาพที่ 5-14

4. ก่อนรวบรวมมูลฝอยจากจุดต่าง ๆ ไปยังห้องพักมูลฝอยรวมของโครงการ จะมัดปากถุงให้แน่น เพื่อป้องกันมูลฝอยกระจัดกระจายและสะดวกต่อการขนย้าย	มัดปากถุงให้แน่นหนาไว้แล้ว ป้องกันการกระจัดกระจายของขยะตกหล่นและเชื้อโรค	-	ภาพที่ 5-14

10. ติดตามประสานงานการจัดเก็บมูลฝอยของสำนักงานเขตห้วยขวาง ให้มาเก็บขนมูลฝอยจากโครงการอย่างสม่ำเสมอ ทุกวัน โดยไม่มีขยะตกค้าง	เข้ามาเก็บขนทุกวัน ไม่มีขยะตกค้าง	-	ภาพที่ 5-14

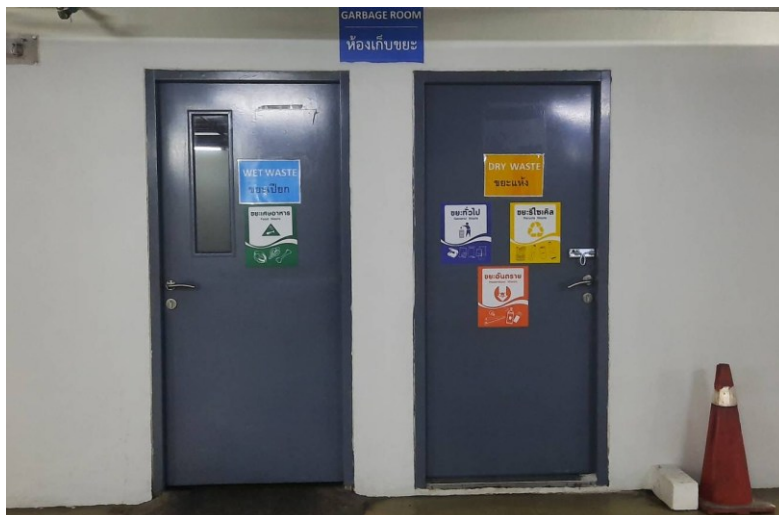
5. จะจัดให้มีห้องพักมูลฝอยเปียก-แห้งอยู่บริเวณชั้นใต้ดิน 1 ด้านทิศตะวันออกของโครงการ แบ่งเป็นห้องพักมูลฝอยแห้ง ความจุ 15.2 ลบ.ม. และห้องพักมูลฝอยเปียก ความจุ 5.6 ลบ.ม. ซึ่งภายในห้องพักมูลฝอยเปียกจะตั้งถังมูลฝอยขนาด 240 ลิตร จำนวน 8 ถัง เพื่อป้องกันการกระจัดกระจายของมูลฝอย หากถุงมูลฝอยฉีกขาด	ดำเนินการจัดให้มีห้องพักมูลฝอยเปียกและมูลฝอยแห้งไว้แบ่งเป็นห้องพักมูลฝอยแห้ง ความจุ 15.2 ลบ.ม. และห้องพักมูลฝอยเปียกความจุ 5.6 ลบ.ม. ซึ่งภายในห้องพักมูลฝอยเปียกจะตั้งถังมูลฝอยขนาด 240 ลิตร จำนวน 8 ถัง เพื่อป้องกันการกระจัดกระจายของมูลฝอย หากถุงมูลฝอยฉีกขาด	-	ภาพที่ 5-15

ที่ 5-15 ประตูห้องพักมูลฝอยรวมปิดไว้อย่างมิดชิด

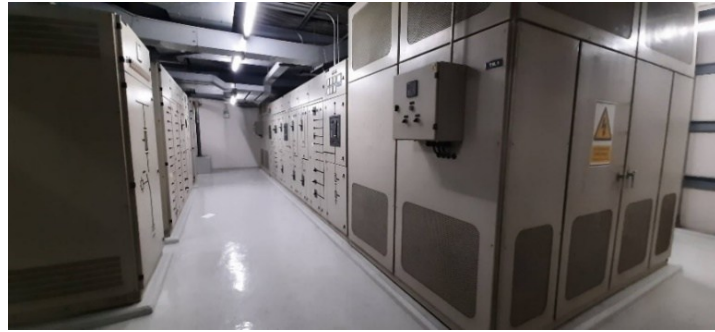
ภาพที่ 5-16 ห้องหม้อแปลงไฟฟ้า

3.5 การใช้ไฟฟ้า 1. ติดตั้งหม้อแปลงไฟฟ้าชนิด Dry Type ขนาด 2,000 KVA จำนวน 2 ชุด โดยโครงการมีความต้องการใช้ไฟฟ้าประมาณ 3,000 KVA	ติดตั้งหม้อแปลงไฟฟ้าไว้แล้ว		ภาพที่ 5-16

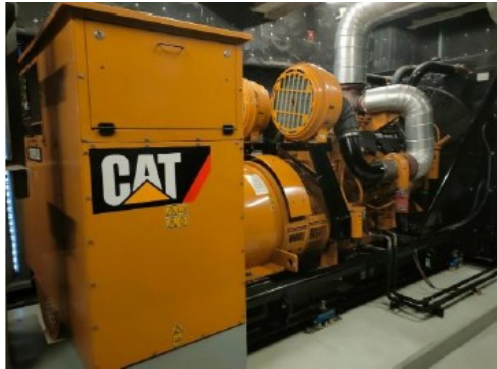
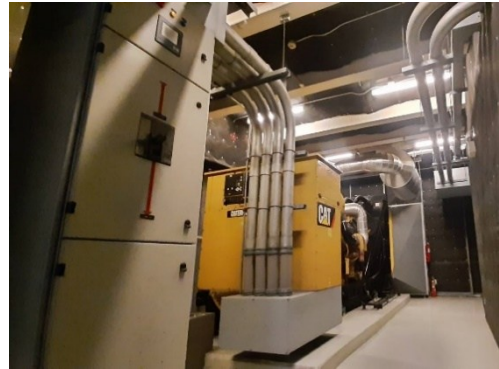
ภาพที่ 5-17 ห้องเครื่องกำเนิดไฟฟ้าสำรอง

2. จัดให้มีเครื่องกำเนิดไฟฟ้าฉุกเฉินขนาด 800 KVA จำนวน 1 ชุด และ Battery ขนาด 12 v ซึ่ง สามารถสำรองไฟได้นาน ไม่น้อยกว่า 8 ชั่วโมง	ติดตั้งเครื่องกำเนิดไฟฟ้าฉุกเฉินจำนวน 1 ชุดไว้แล้วและสามารถสำรองไฟได้นานประมาณ 8 ชั่วโมง	-	ภาพที่ 5-17

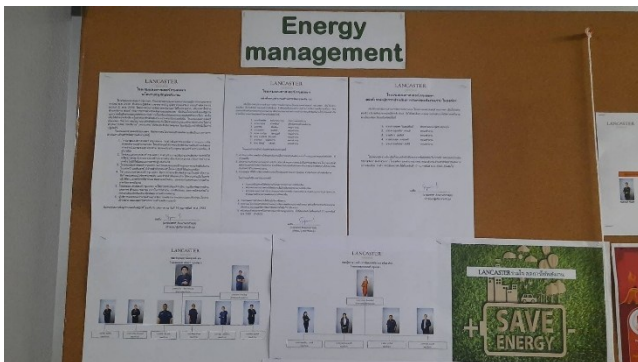
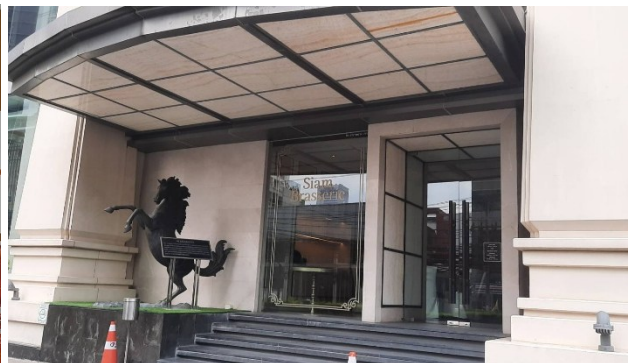
ภาพที่ 5-18 ประหยัดพลังงาน โดยตั้งเวลาเปิด-ปิดไฟบริเวณหน้าห้องอาหารและ รนณรงค์

3. รณรงค์ให้ผู้มาใช้บริการและพนักงานภายในโครงการ ใช้ไฟฟ้าอย่างประหยัด	รณรงค์ให้พนักงานและผู้มาใช้บริการภายในโครงการใช้ไฟฟ้าอย่างประหยัด	-	ภาพที่ 5-18
3.6 การป้องกันอัคคีภัย 1. จัดให้มีระบบป้องกันและเตือนอัคคีภัยของโครงการ ให้เป็นไปตามข้อกำหนดในกฎกระทรวงฉบับที่ 33 (พ.ศ.2535) และฉบับที่ 50(พ.ศ.2540) ออกตามความในพระราชบัญญัติควบคุมอาคาร พ.ศ.2522 ดังนี้ - ระบบท่ออื่น ขนาดเส้นผ่านศูนย์กลาง 3 , 4 และ 6 นิ้ว โดยจะรับน้ำดับเพลิงจากถังเก็บน้ำใต้ดิน ที่ติดตั้งเครื่องสูบน้ำดับเพลิง (Fire Pump) ชนิดเครื่องยนต์ดีเซลขนาด 2.8 ลบ.ม./นาที่ที่ TDH 22 เมตร จำนวน 1 เครื่องและเครื่องช่วยสูบน้ำ (Jockey Pump) ขนาด 0.09 ลบ.ม./นาที่ที่ TDH 128 เมตร จำนวน 1 เครื่อง	มีระบบป้องกันและเตือนอัคคีภัยไว้ตามข้อกำหนดอย่างเคร่งครัด ท่ออื่น และถังเก็บน้ำใต้ดิน เครื่องสูบน้ำดับเพลิง อยู่ในสภาพดีพร้อมใช้งาน	-	ภาพที่ 5-19

5. จัดให้มีการประชาสัมพันธ์ วิธีการประหยัดพลังงาน อาทิ จัดทำแผ่นพับ ป้ายแสดงวิธีการประหยัดพลังงาน เป็นต้น	ประชาสัมพันธ์ให้ประหยัดพลังงานไว้ตลอดเวลา	-	ภาพที่5-18

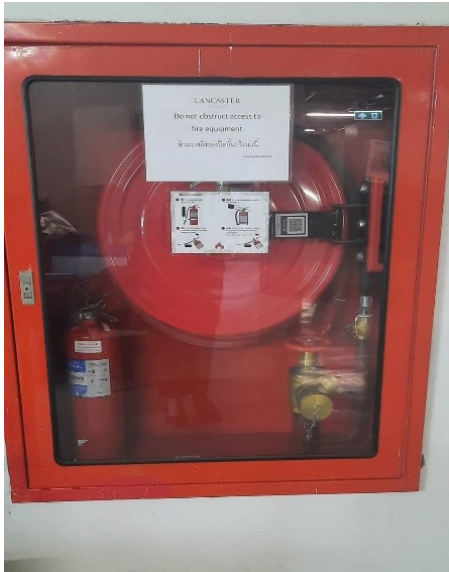
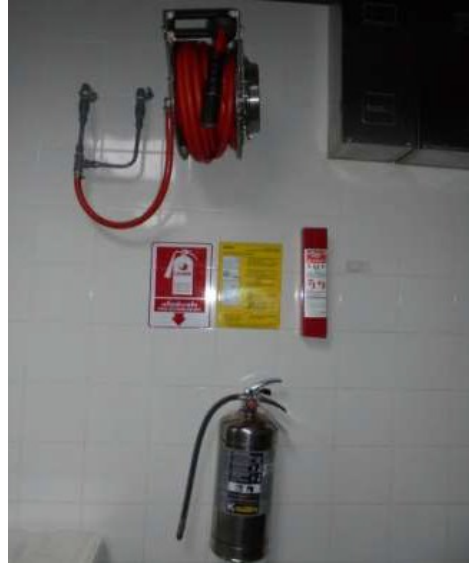
7. ติดป้ายแนะนำการใช้อุปกรณ์แต่ละตัว ไว้บริเวณที่อุปกรณ์ติดตั้ง อยู่เพื่อให้ผู้ผู้ใช้ใกล้เคียงที่เกิดเหตุสามารถใช้ได้ทันที	มีป้ายแนะนำติดไว้แล้ว	-	ภาพที่ 5-20

ภาพที่ 5-20 ตู้เก็บสายฉีดน้ำดับเพลิงพร้อมอุปกรณ์ และถังดับเพลิง ABC และมีป้ายแนะนำวิธีการใช้

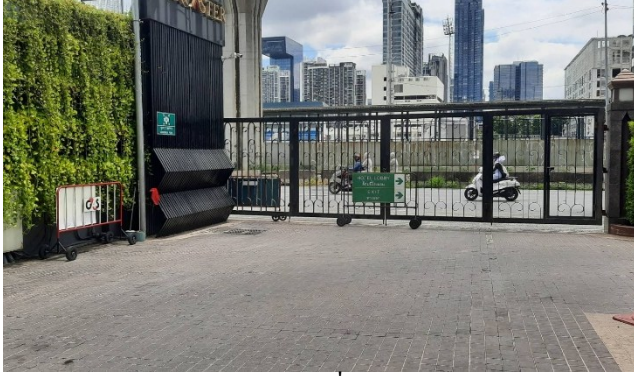
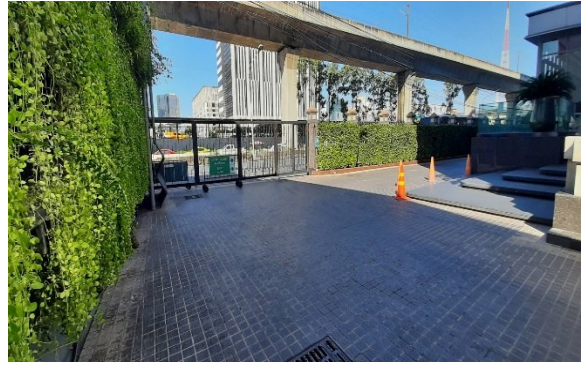
ภาพที่ 5-26 จุดรวมพลและป้ายจุดรวมพลด้านทิศเหนือของโครงการ

3. จัดให้มีจุดรวมคนเบื้องต้นภายในโครงการ บริเวณพื้นที่ว่างด้านทิศตะวันออกขนาดพื้นที่ 140 ตร.ม. (โดย 1 คน จะใช้พื้นที่ยืนประมาณ 0.25 ตร.ม.)สามารถรองรับจำนวนคนได้ 560 คนซึ่งเพียงพอต่อผู้มาใช้บริการภายในโครงการที่มีจำนวน 460 คน	ในปัจจุบันคิดป้ายจุดรวมคนไว้ด้านทิศเหนือใกล้กับทางเข้า-ออก ลูกเงินที่ออกไปถนนกำแพงเพชร 7	-	ภาพที่ 5-26 ภาพที่ 5-27

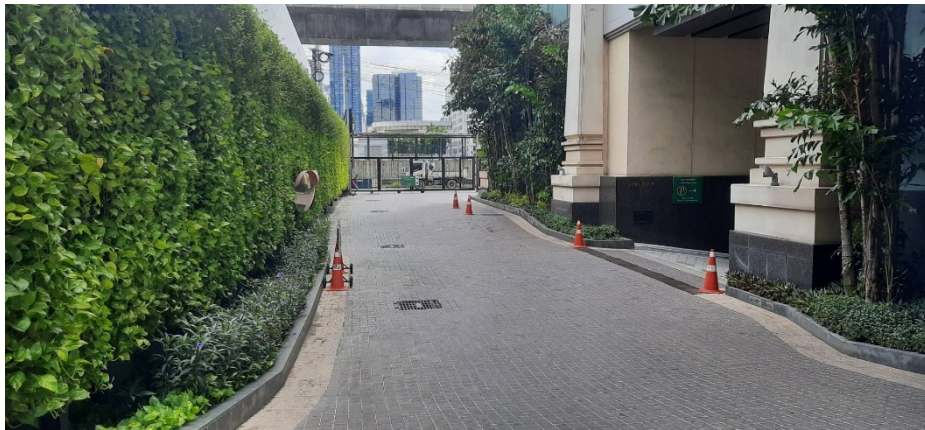
8. จัดให้มีประตูฉุกเฉินกรณีเกิดอัคคีภัยด้านถนนกำแพงเพชร 7	มีประตูฉุกเฉินกรณีเกิดอัคคีภัยไว้แล้วติดถนนกำแพงเพชร 7	-	ภาพที่ 5-27
มาตรการติดตามตรวจสอบผลกระทบสิ่งแวดล้อม - ตรวจสอบอุปกรณ์ป้องกันและเตือนอัคคีภัย ให้อยู่ในสภาพที่พร้อมใช้งานเป็นประจำ หากพบว่ามี ความเสียหายหรือใช้การไม่ได้ ให้รีบดำเนินการแก้ไขทันที	ตรวจสอบแล้วอยู่ในสภาพดี พร้อมใช้งาน	-	ภาพที่ 5-15 ถึง ภาพที่ 5-25

ภาพที่ 5-27 ประตูฉุกเฉินด้านทิศเหนือเมื่อเกิดอัคคีภัยสามารถออกทางถนนกำแพงเพชร 7

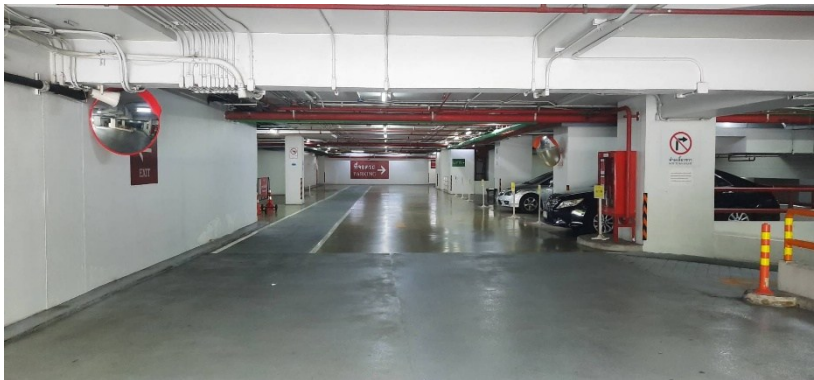
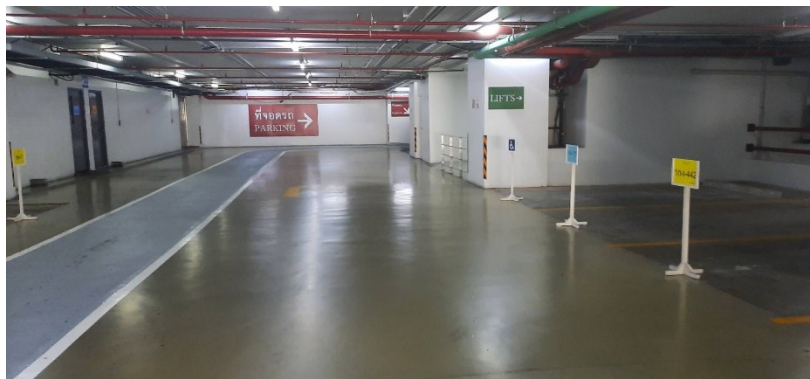
ภาพที่ 5-28 ป้ายสัญญาณจราจรบนพื้น ทางแสดงลูกศรทิศทางการวิ่งรถ

1. จะติดตั้ง ป้ายสัญญาณจราจรให้ชัดเจนทั้งบนพื้นทาง มิก่อให้เกิดความสับสนของผู้ขับขี่ทำให้การเคลื่อนตัวของรถในโครงการ และบริเวณทางเข้าออกโครงการสามารถทำได้อย่างดีและปลอดภัย	มีสัญญาณจราจรบนพื้นทางไว้แล้ว เป็นลูกศรแสดงทิศทางวิ่งรถ		ภาพที่5-28
