ภาคผนวก ก  
รูปภาพแสดงผลการปฏิบัติตามมาตรการฯ

รายงานผลการปฏิบัติตามมาตรการป้องกันแก้ไขผลกระทบสิ่งแวดล้อม และมาตรการติดตามตรวจสอบคุณภาพสิ่งแวดล้อม  
โครงการ ดับเบิลยู กรุงเทพ ตั้งอยู่ที่ 106 ถนนสาทรเหนือ แขวงสีลม เขตบางรัก กรุงเทพมหานคร

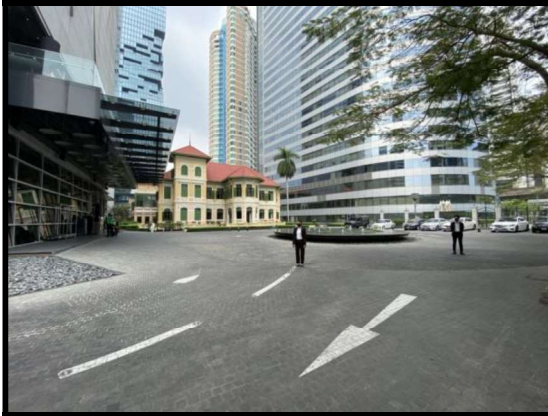
1.4 ลูกศรบอกทิศทางจราจรบนพื้นผิวถนนภายใน  
โครงการ

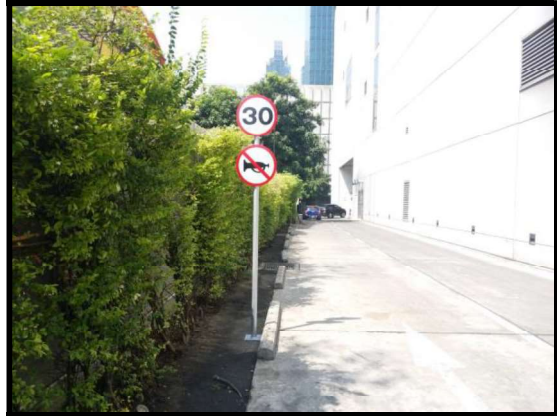
1.5 ติดตั้งป้ายห้ามบีบแตรป้ายจำกัดความเร็วที่วิ่งภายใน  
พื้นที่โครงการไม่เกิน 30 กม. /ชม.

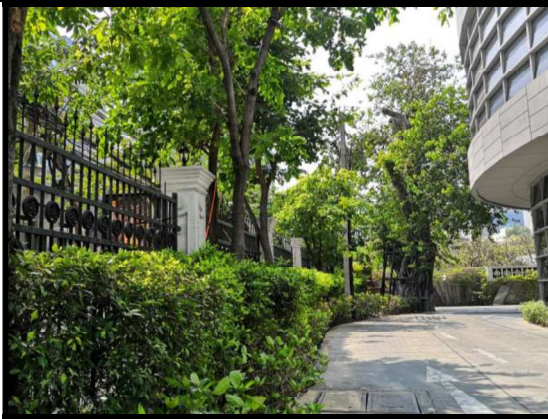
1.6 ปลุกต้นไม้โดยรอบพื้นที่โครงการ เพื่อลดระดับอุณหภูมิและดูดซับมลพิษ

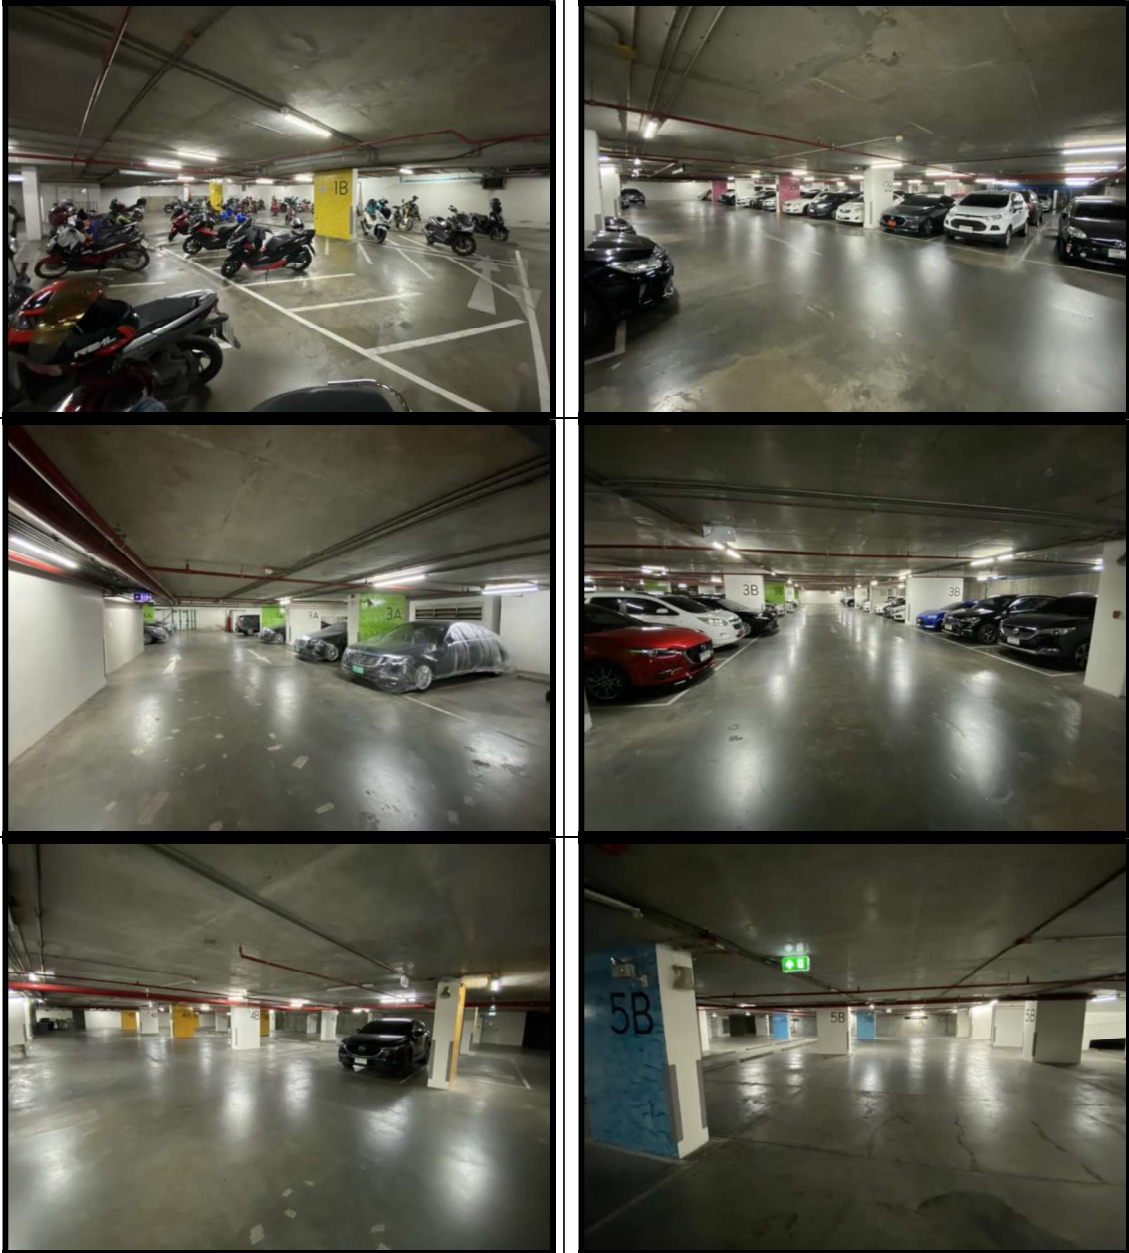
3.1 พื้นที่จอดรถภายในอาคารชั้นใต้ดิน

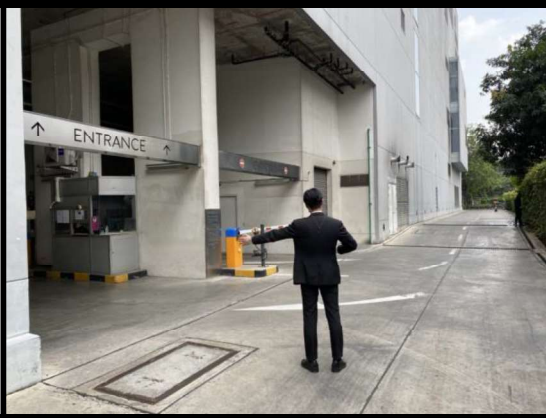
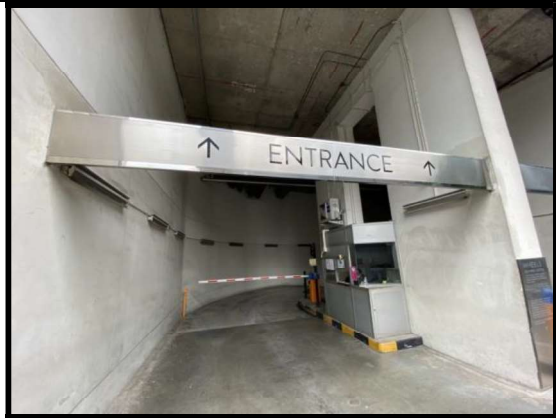
ภาพที่ 3.7 เจ้าหน้าที่อำนวยความสะดวกบริเวณรับบัตรจอดรถ

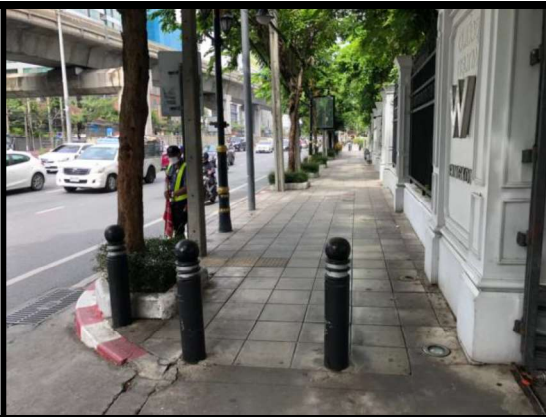
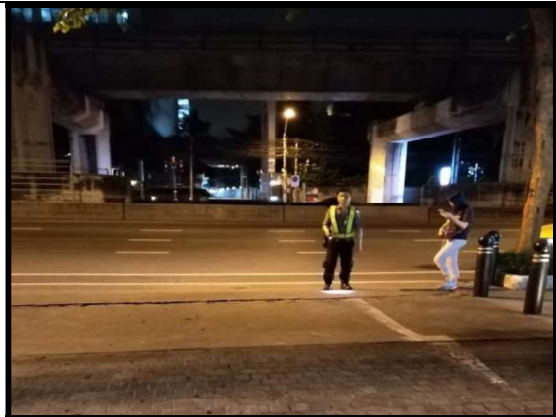
3.9 จัดเจ้าหน้าที่ควบคุมรถเข้า-ออกโครงการ บริเวณเข้า-ออก ฝั่งถนนสาทรเหนือในช่วงเช้าและเย็น

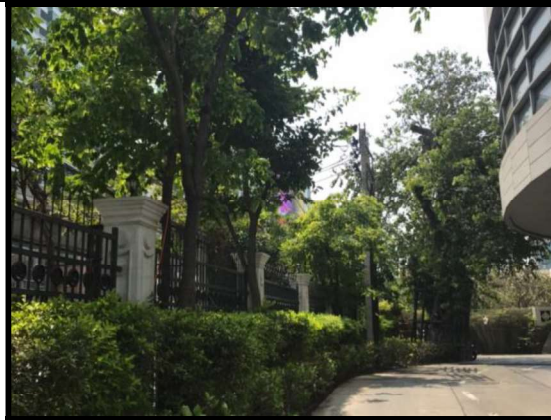
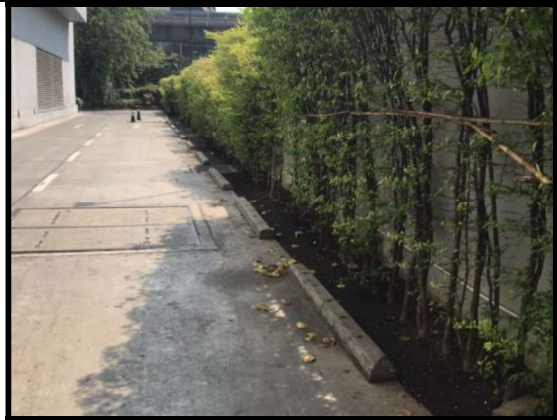
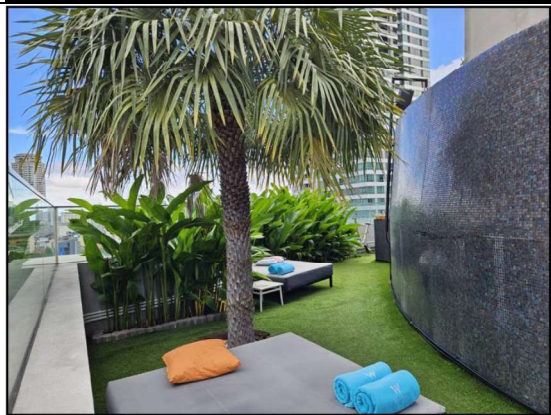
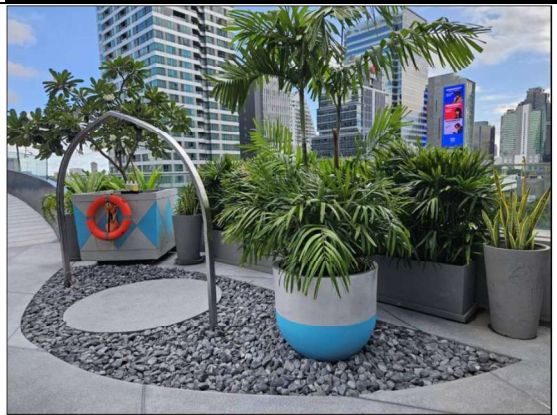
5.1 พื้นที่สีเขียว บริเวณชั้น 1, 6 และดาดฟ้า

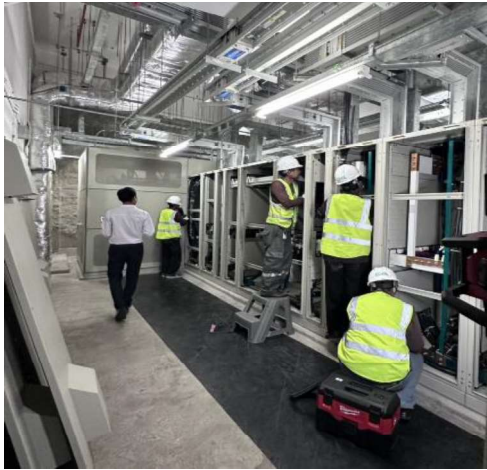
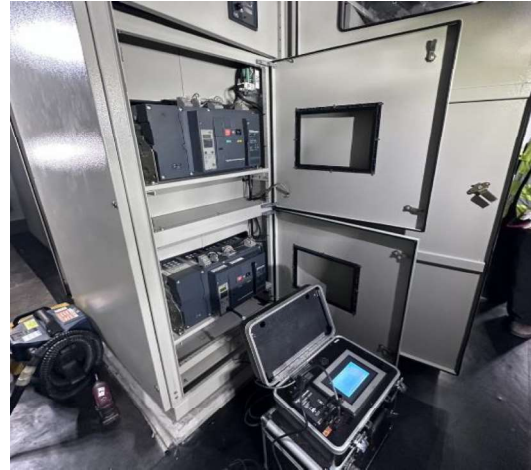
5.10 ตรวจสอบหม้อแปลงไฟฟ้า ตู้และแผงจ่ายไฟฟ้าเป็นประจำทุกปี

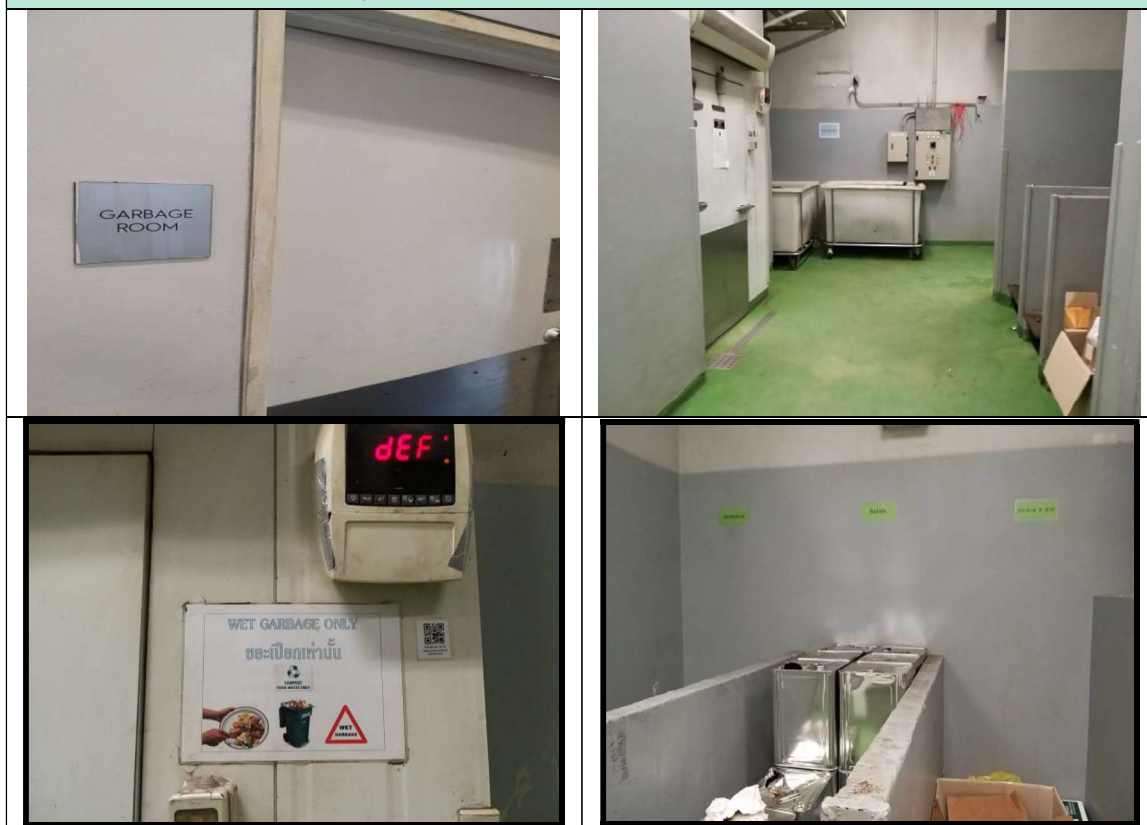
6.3 ห้องพักมูลฝอยเปียกและแห้งของอาคารโรงแรมบริเวณชั้น 1

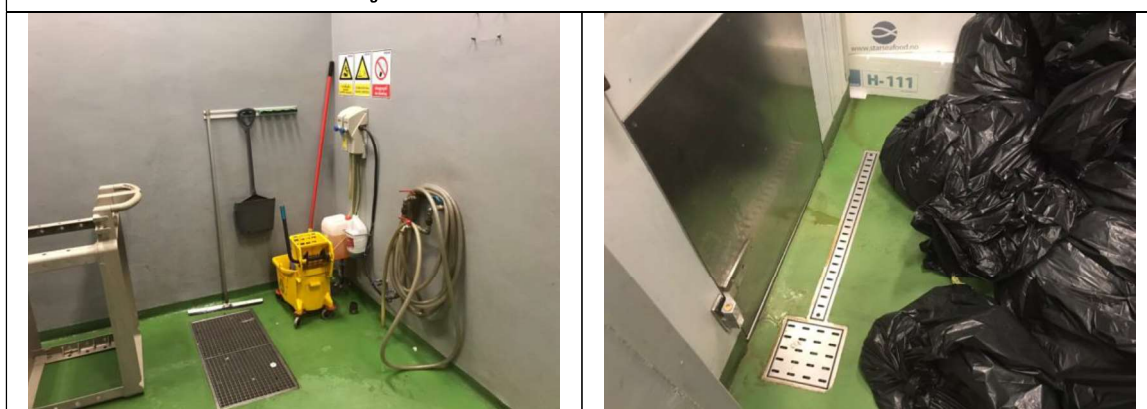
6.4 จัดให้มีรางระบายน้ำภายในห้องพักมูลฝอยเชื่อมต่อกับระบบบำบัดน้ำเสียของโครงการ

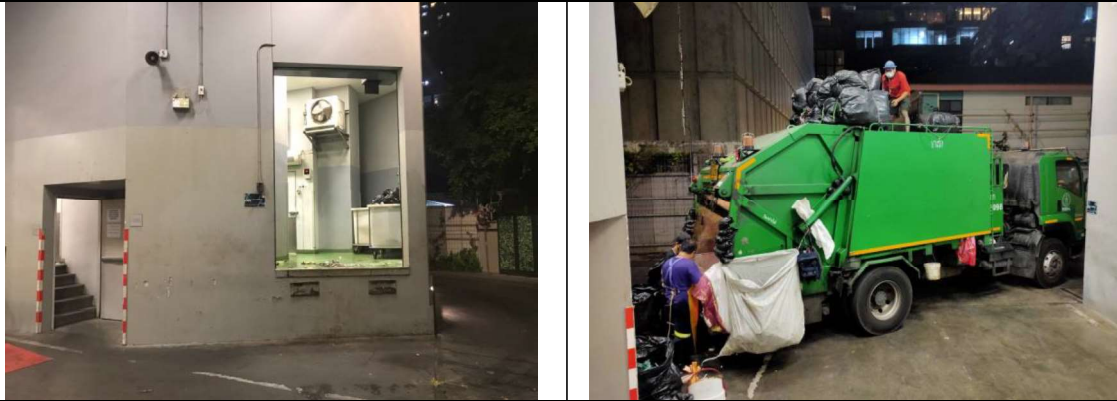
6.5 ที่ตั้งของห้องพักขยะมูลฝอย มีพื้นที่ให้รถเก็บขนมูลฝอยเข้าจัดเก็บได้โดยสะดวก

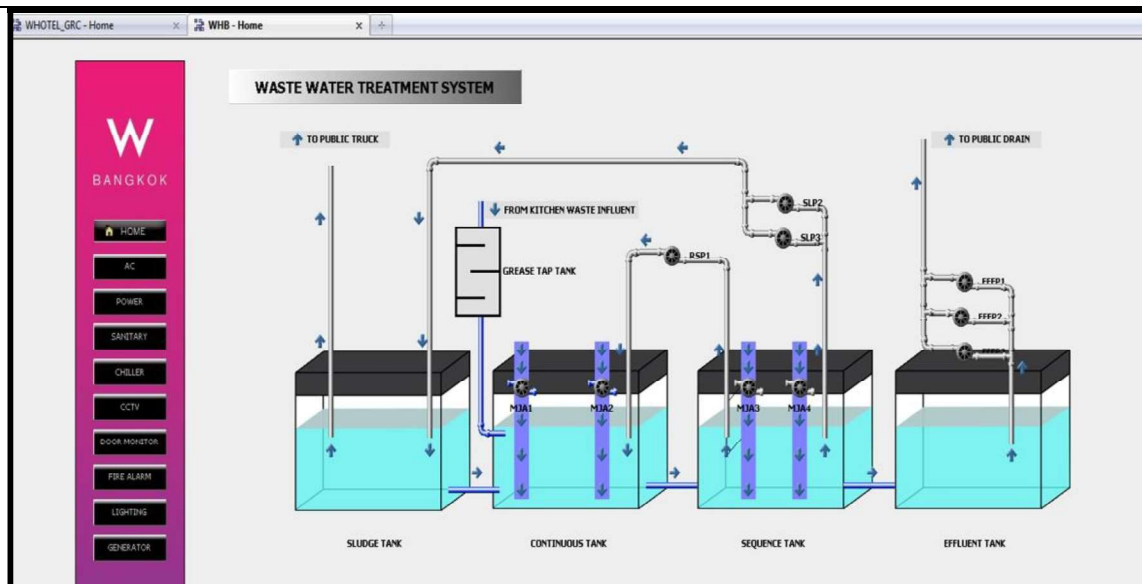
7.1 ระบบบำบัดน้ำเสียชนิด Intermittent Decant Extended Aeration System

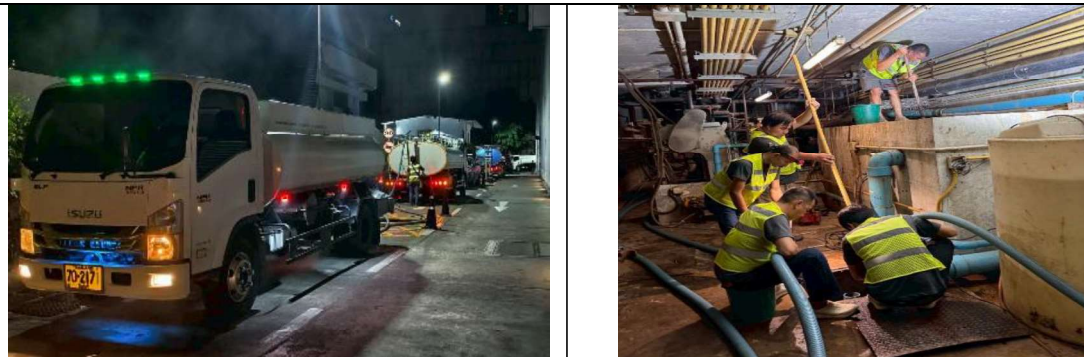
7.2 จัดจ้างรถสูบล้างก่อนจากระบบบำบัดน้ำเสีย ตามความเหมาะสม

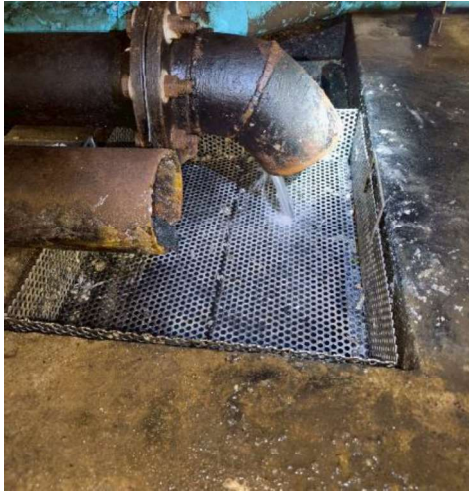
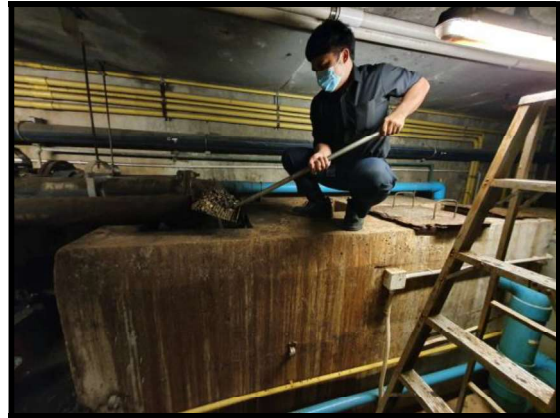
7.3 ดูแลบำรุงรักษาบ่อดักไขมัน ให้มีประสิทธิภาพดีอยู่เสมอ และหมั่นดักไขมันออกทิ้ง

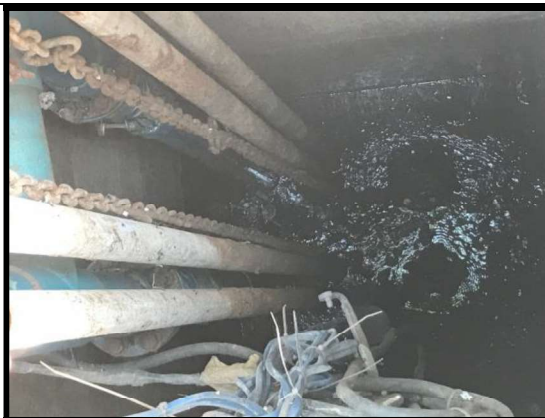
8.1 มีการติดตั้งเครื่องสูบน้ำจำนวน 2 ตัว  
เพื่อสูบน้ำออกจากบ่อหน่วงน้ำ

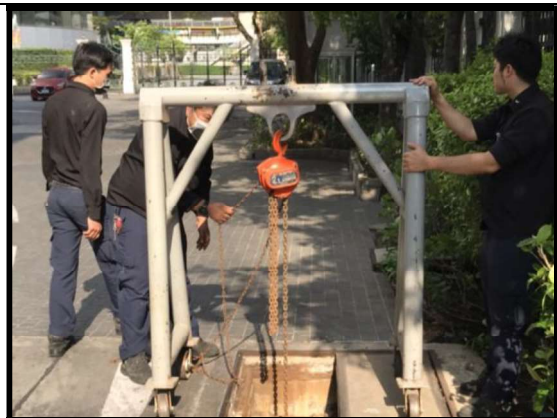
8.2 มีการตรวจสอบสิ่งอุดตันหรือกีดขวางทางไหลของน้ำ  
ในรางระบายน้ำและภายในบ่อพักน้ำ และทำความสะอาด

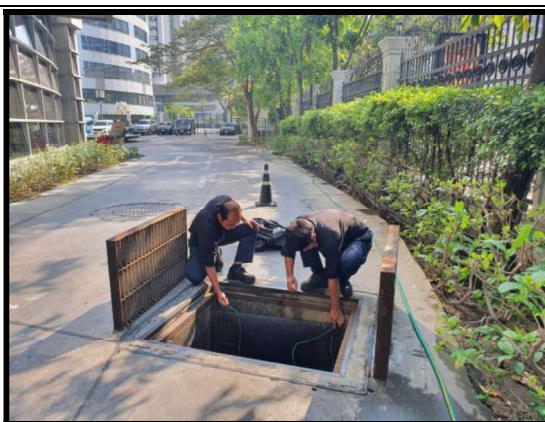
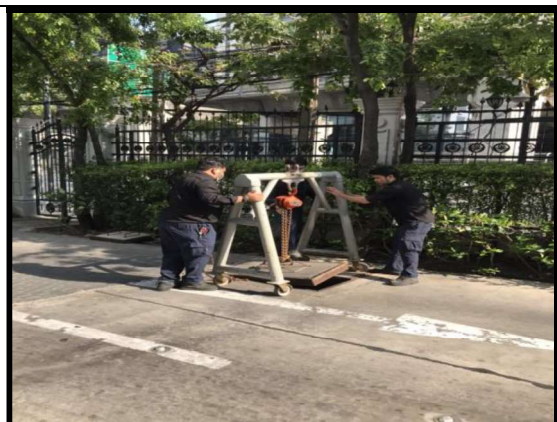
8.3 ติดตั้งตะแกรงดักขยะที่บ่อกักน้ำ (Manhole) สุดท้าย  
ก่อนที่จะระบายน้ำออกสู่สาธารณะ  
และหมั่นตรวจสอบ ดักขยะออกเป็นประจำ

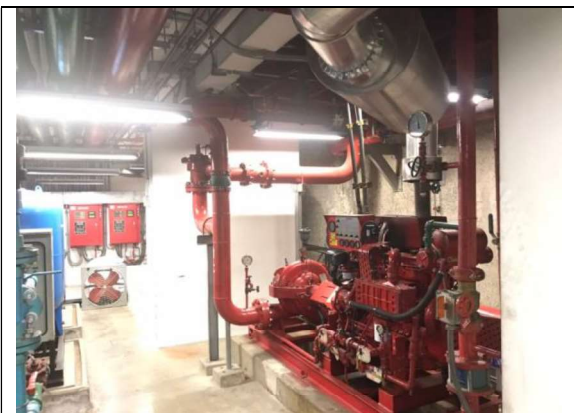
| <p>9.1(ต่อ) เครื่องสูบน้ำดับเพลิงระบบท่อน้ำดับเพลิง</p> | <p>9.1(ต่อ) ตู้เก็บสายฉีดน้ำดับเพลิง</p> |

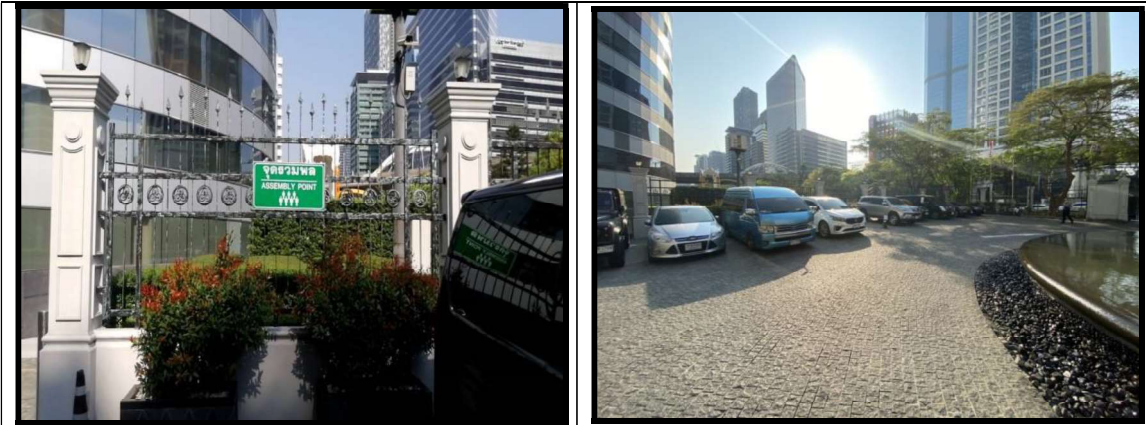
9.3 พื้นที่จุดรวมพลของอาคารโรงแรม

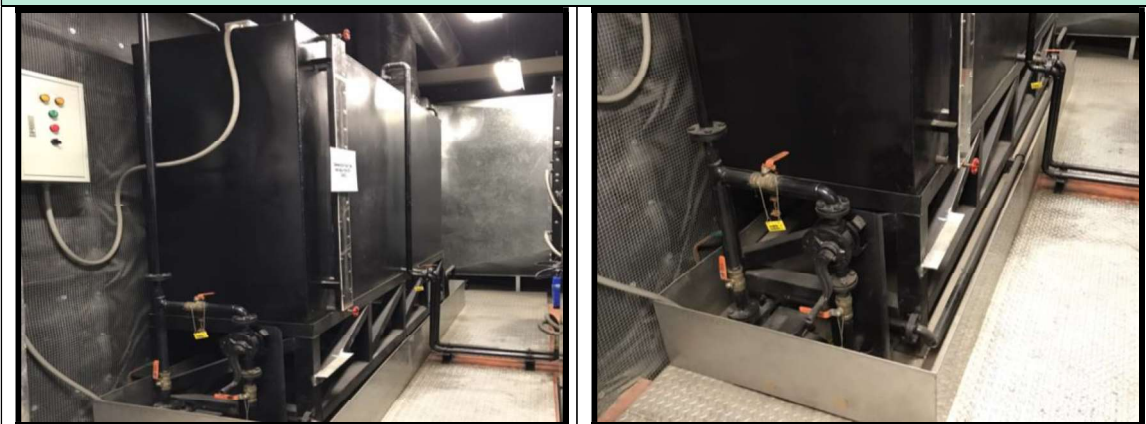
9.4 ถังเก็บรักษาน้ำมันดีเซลที่ใช้ในเครื่องกำเนิดไฟฟ้าสำรอง

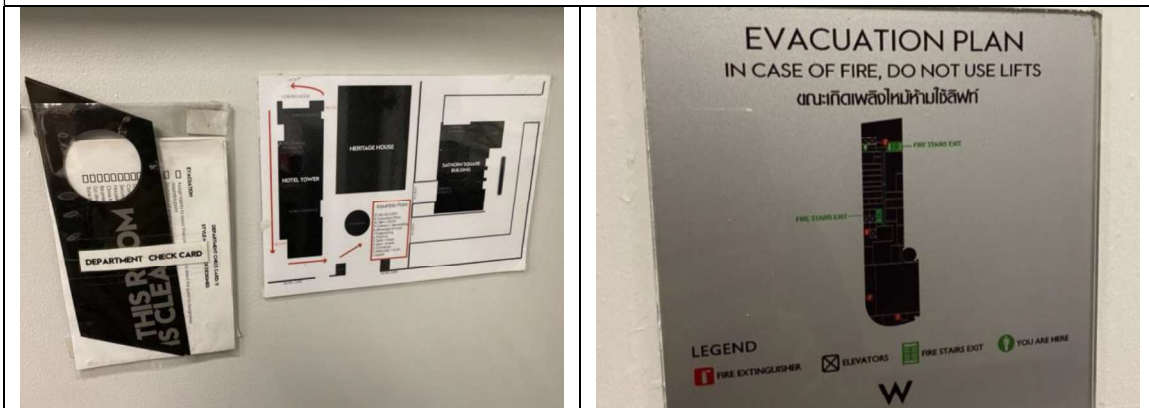
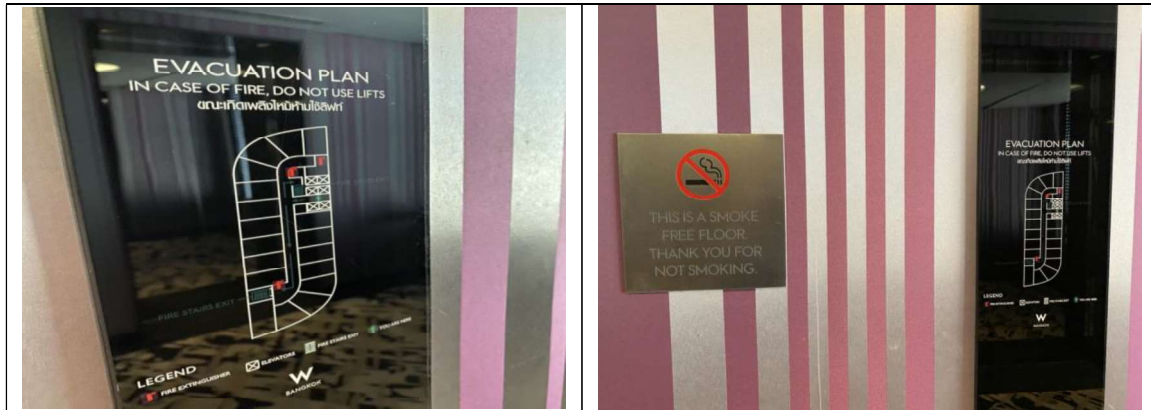
9.5 แผนผังอาคารแสดงตำแหน่งทางหนีไฟ และอุปกรณ์ดับเพลิง

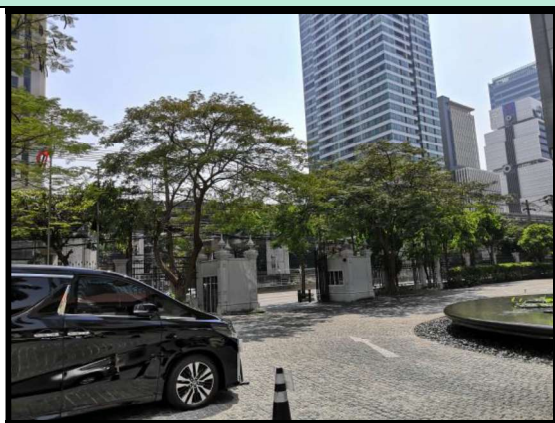
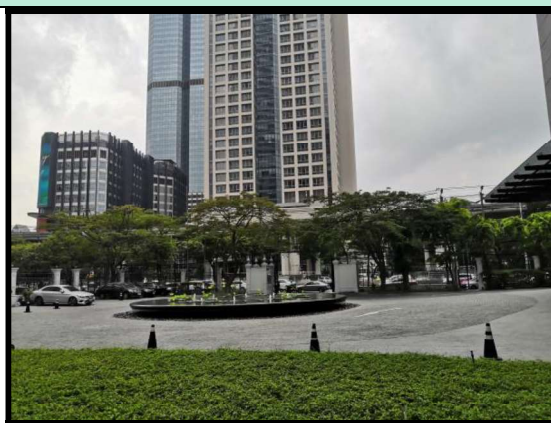
11.4 แนวต้นไม้บริเวณด้านหน้าโครงการเพื่อเป็นแนวนำสายตาเข้าไปสู่อาคารอนุรักษ์

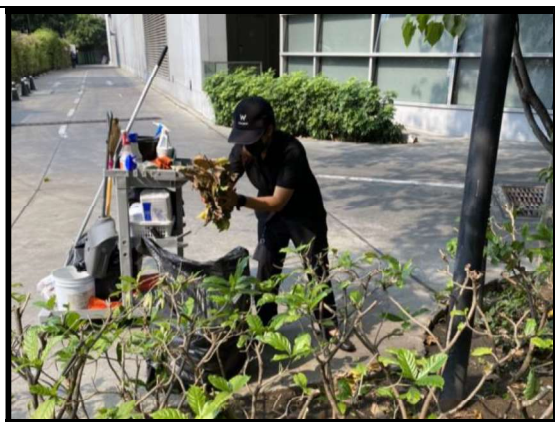
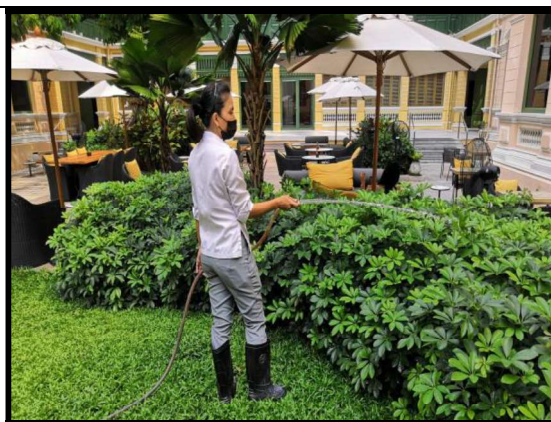
11.5 จัดให้มีเจ้าหน้าที่ ดูแลรักษา บำรุงพันธุ์ไม้ในพื้นที่จัดสวนให้คงงามอยู่เสมอ

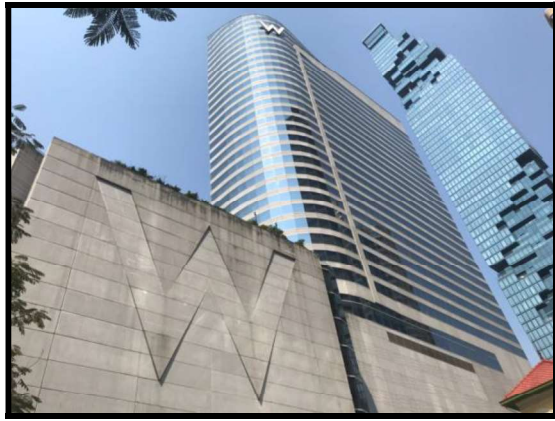
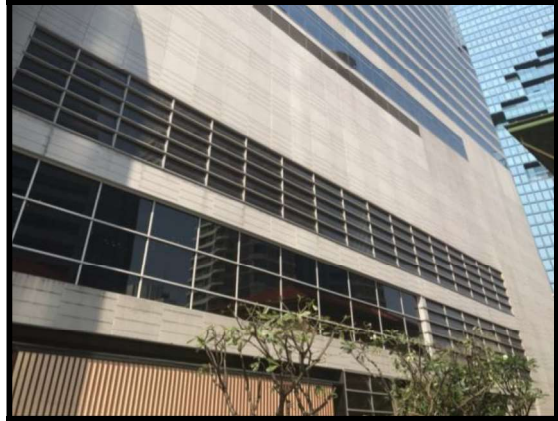
11.6 ใช้วัสดุกรุผิวอาคารภายนอกเป็นกระจก เพื่อให้เกิดความแตกต่างในด้านผิวสัมผัสกับอาคารอนุรักษ์  
ทำให้เกิดการรับรู้และแยกแยะระหว่างอาคารใหม่และอาคารเก่าได้ชัดเจน

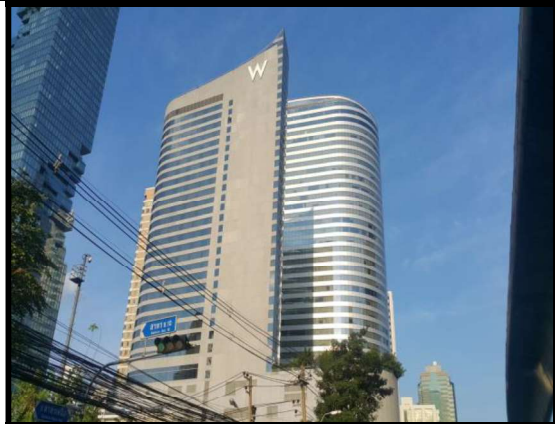
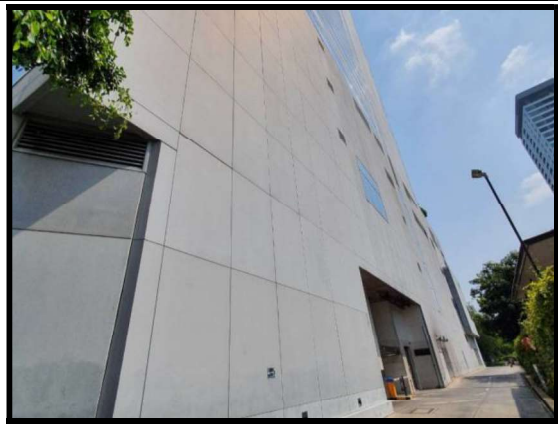
11.7 ใช้สีอ่อนตกแต่งอาคารทาสีผนังนอกอาคารส่วนที่เป็นคอนกรีต เพื่อให้สอดคล้องกับอาคารอื่นๆ และ  
ลดความขัดแย้งทางสายตา
