ผลการตรวจติดตามการปฏิบัติตามมาตรการป้องกัน  
และแก้ไขผลกระทบสิ่งแวดล้อม

ผลการติดตามเพื่อตรวจสอบการปฏิบัติตามมาตรการป้องกันและแก้ไขผลกระทบสิ่งแวดล้อมและ  
มาตรการติดตามตรวจสอบคุณภาพของสิ่งแวดล้อม โครงการโรงแรมนครพิกค์ ของบริษัท โรงแรมนครพิกค์  
จำกัด (ฉบับประจำเดือนมกราคม-มิถุนายน 2569) ทำการตรวจสอบเมื่อวันที่ 12 มิถุนายน 2569

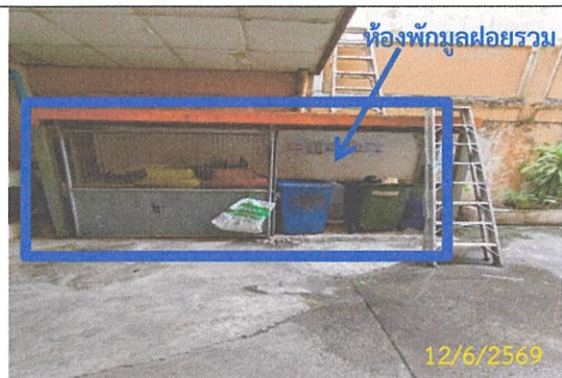
รูปที่ 2-3 ห้องพัสดุฝอยรวมของโครงการ

| มาตรการป้องกันและแก้ไขผลกระทบสิ่งแวดล้อม | | ผลการปฏิบัติตามมาตรการ | ปัญหา และ/หรือ ข้อเสนอแนะ | สิ่งอ้างอิง |
|---|--|---|---|---|
| 4) สร้างห้องพักมูลฝอยรวมที่เหมาะสมขนาดยาว 4 เมตร กว้าง 2 เมตร สูง 2 เมตร ความจุห้องพัก 16 ลบ.ม. สามารถจัดวางถังมูลฝอยพลาสติก ขนาด 240 ลิตร และเคลื่อนย้ายเข้าออกได้สะดวก จำนวน 5 ถัง ซึ่งสามารถรองรับมูลฝอยได้อย่างเพียงพอ มีหลังคาคลุมกันแดด ฝน ผนังด้านล่างปิดป้องกันแสงสีรบกวนด้วยสีเขียว ผนังด้านบนโปร่งระบายอากาศได้สะดวก | | ✓ | โครงการมีถังมูลฝอยรวมจำนวน 5 ถัง ซึ่งสามารถรองรับมูลฝอยได้อย่างเพียงพอ | แสดงดังรูปที่ 2-3 |

| มาตรการป้องกันและแก้ไขผลกระทบสิ่งแวดล้อม | | ผลการปฏิบัติตามมาตรการ | | ปัญหา และ/หรือ<br>ข้อเสนอแนะ | สิ่งอ้างอิง |
|---|---|---|---|---|---|
| 5) ดูแลความสะอาดห้องพักมูลฝอยภายหลังจากสำนักงานรักษาความสะอาด เข้ามาจัดเก็บทุกวัน | ✓ | ✓ | โครงการได้ดูแลความสะอาดภายในบริเวณโครงการและห้องพักมูลฝอยอย่างดี | - | แสดงผังรูปที่ 2-3 |

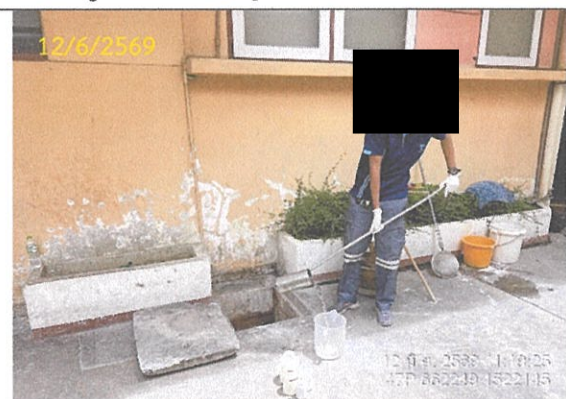
รูปที่ 2-6 จุดเก็บน้ำหลังบำบัดน้ำเสียแล้ว

| มาตรการป้องกันและแก้ไขผลกระทบสิ่งแวดล้อม | | ผลการปฏิบัติตามมาตรการ | | ปัญหา และ/หรือ<br>ข้อเสนอแนะ | สิ่งอ้างอิง |
|---|---|---|---|---|---|
| 2) ส่งน้ำทิ้งที่ผ่านระบบบำบัดน้ำเสียแบบบ่อเกรอะตรวจวิเคราะห์ 6 เดือน/ครั้ง | ✓ | ✓ | ✓ | - | แสดงผังรูปที่ 2-6 |

เมื่อพิจารณาคุณภาพน้ำทิ้งของโครงการตั้งแต่เดือนพฤศจิกายน 2563 ถึงเดือนมิถุนายน 2569 พบว่า  
คุณภาพน้ำทิ้งไม่ผ่านเกณฑ์มาตรฐานคุณภาพน้ำทิ้งอาคารประเภท ข ในดัชนีคุณภาพน้ำค่าของโคลิฟอร์ม  
แบคทีเรียและค่าของฟิคัลโคลิฟอร์มแบคทีเรียในช่วงเดือนพฤศจิกายน 2563 ถึงเดือนพฤศจิกายน 2565 และ  
ในช่วงเดือนพฤศจิกายน 2566 ถึงเดือนมิถุนายน 2569 แสดงในตารางที่ 2-5 และรูปที่ 2-19 ถึงรูปที่ 2-24

อย่างไรก็ตาม ที่ตั้งโครงการอยู่ในพื้นที่ให้บริการระบบบำบัดรวมของกรุงเทพมหานคร (โรงควบคุมคุณภาพน้ำ  
ดินแดง) ดังนั้น น้ำทิ้งหลังบำบัดน้ำเสียแล้วของโครงการจะถูกบำบัดน้ำเสียอีกครั้งของระบบบำบัดรวมของ  
กรุงเทพมหานคร (โรงควบคุมคุณภาพน้ำดินแดง) แสดงในภาคผนวกที่ 3

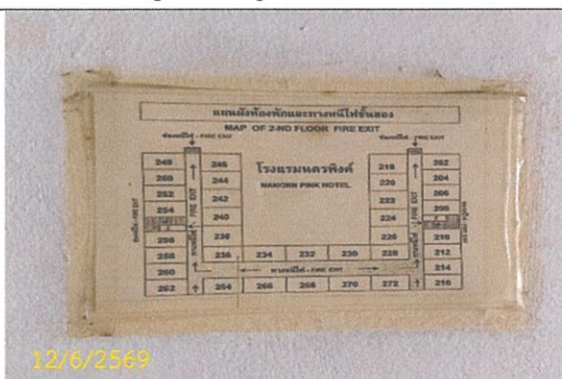
รูปที่ 2-7 ป้ายแสดงทางหนีไฟ บริเวณชั้นที่ 2

| มาตรการป้องกันและแก้ไขผลกระทบสิ่งแวดล้อม | | ผลการปฏิบัติตามมาตรการ | | ปัญหา และ/หรือ ข้อเสนอแนะ | สิ่งอ้างอิง |
|---|---|---|---|---|---|
| 5) ปรับปรุงลักษณะของแผนผังการหนีไฟนอกห้องพักใหม่ | ✓ | ปรับปรุงลักษณะของแผนผังการหนีไฟนอกห้องพักใหม่ | ✓ | - | แสดงผังรูปที่ 2-7 |

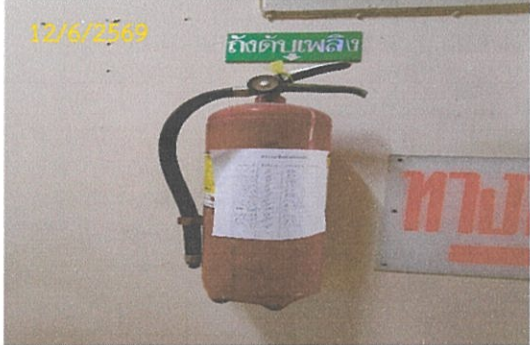
| <p>รูปที่ 2-9 ป้ายบอกถังดับเพลิงและถังดับเพลิงมือถือ</p> | <p>รูปที่ 2-10 อุปกรณ์ป้องกันอันตรายส่วนบุคคลที่ใช้ในการดับเพลิง</p> |

| เรื่อง | ลักษณะการดำเนินการด้านอัคคีภัยของโครงการฯ ในปัจจุบัน (พ.ศ.2550) | ลักษณะการดำเนินการ/มาตรการ ที่โครงการจะปรับปรุงแก้ไข และเพิ่มเติม | ผลการปฏิบัติตามมาตรการฯ | สิ่งอ้างอิง |
|---|---|---|---|---|
| 1.เครื่องดับเพลิงแบบมือถือ | อาคารมีพื้นที่ 1,087.58 ตร.ม./ชั้น ติดตั้งเครื่องดับเพลิงอย่างน้อย 3 ถัง/ชั้น แต่ละเครื่องมีขนาดบรรจุ 10 ปอนด์ (ประมาณ 4.6 กก.) และมีระยะห่างแต่ละเครื่องน้อยกว่า 45 ม. | - | ✓ | แสดงตั้งรูปที่ 2-9 |
| 2.สัญญาณเตือนภัย | โครงการมีเครื่องดับเพลิงที่มีรายละเอียดเกี่ยวกับชนิดและวิธีเป็นภาษาไทยที่เห็นชัดเจน | ปรับปรุงบอกตำแหน่งถึงดับเพลิงใหม่ซึ่งมีลักษณะเป็นป้ายสามมิติ | ✓ | แสดงตั้งรูปที่ 2-9 |
| | บางถึงใช้การไม่ได้ หรือบางจุดขาดหายเนื่องจากนำไปเดิมสารเคมี | มีการตรวจสอบถึงเคมีดับเพลิงอย่างสม่ำเสมอและหากนำไปเดิมสารเคมีต้องมีการแจ้งเพื่อติดตั้ง | ✓ | แสดงตั้งรูปที่ 2-9 |

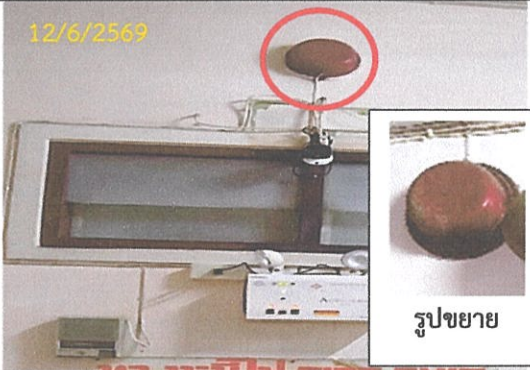
| <p>รูปที่ 2-11 สัญญาณเตือนภัย</p> | <p>รูปที่ 2-12 โคมไฟฉุกเฉิน</p> |

| เรื่อง | ลักษณะการดำเนินการด้านอัคคีภัยของโครงการฯ ในปัจจุบัน (พ.ศ.2550) | ลักษณะการดำเนินการ/มาตรการ ที่โครงการจะปรับปรุงแก้ไข และเพิ่มเติม | ผลการปฏิบัติตามมาตรการฯ | สิ่งอ้างอิง |
|---|---|---|---|---|
| | มีระบบสัญญาณเตือนเพลิงไหม้ทุกชั้นชนิดเปล่งเสียงติดตั้งในบริเวณที่เข้าถึงง่ายอยู่ในเส้นทางหนีไฟ มีเสียงแตกต่างจากเสียงอื่นๆ ที่ใช้ทั่วไปและไม่ได้ใช้ในกรณีอื่นๆ ที่ไม่เกี่ยวข้อง | - | ✓ | แสดงตั้งรูปที่ 2-11 |
| | มีระบบสัญญาณเตือนเพลิงไหม้แบบใช้มือเพียงอย่างเดียว | ติดตั้งระบบสัญญาณเตือนเพลิงไหม้แบบระบบแจ้งเหตุอัตโนมัติ ชนิด Portable Smoke Detector | ✓ | แสดงตั้งรูปที่ 2-11, รูปที่ 2-16 |

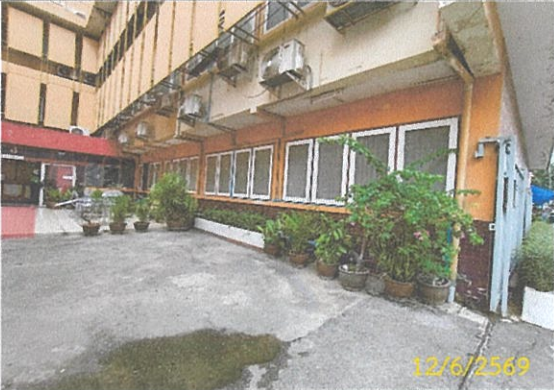
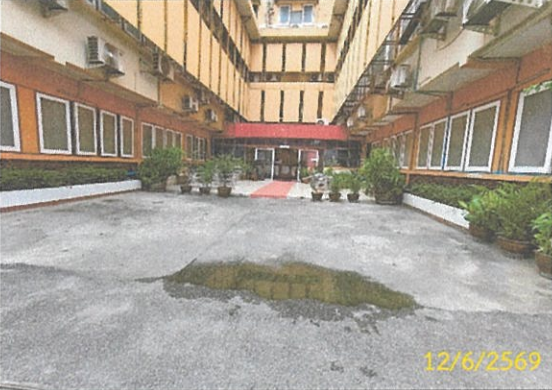
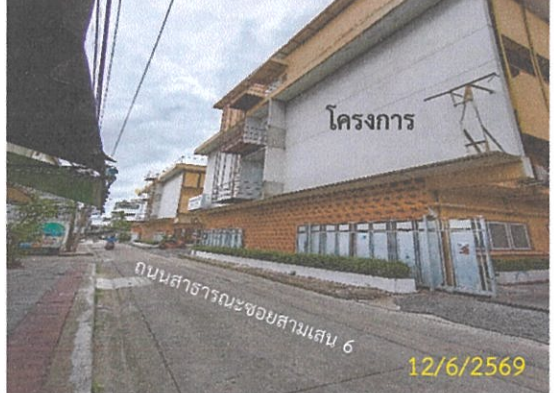
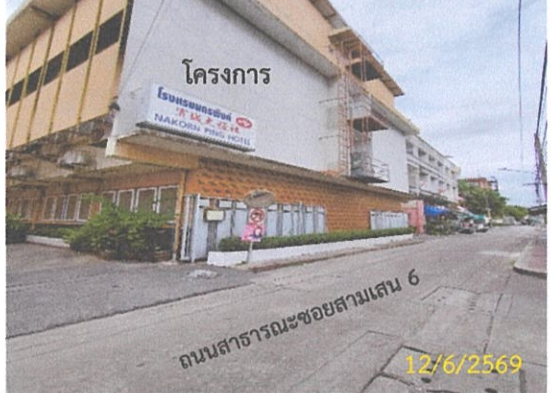
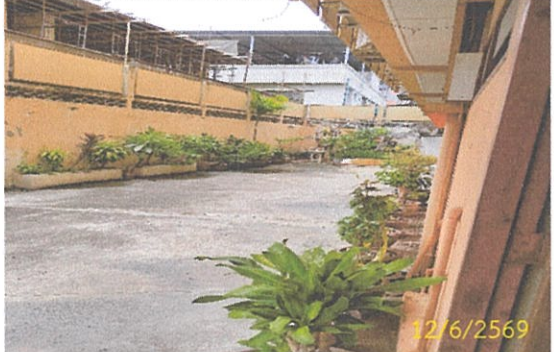
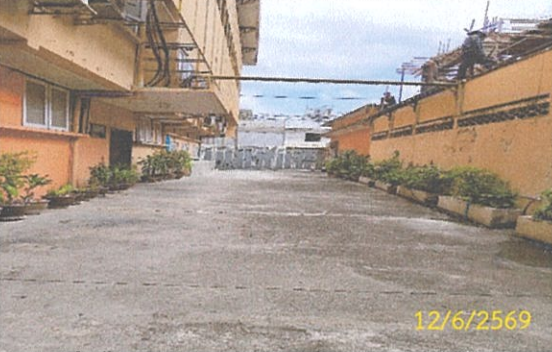
| <p>รูปที่ 2-17 การจัดพื้นที่สีเขียวของโครงการ</p> | |

| มาตรการป้องกันและแก้ไขผลกระทบสิ่งแวดล้อม | | ผลการปฏิบัติตามมาตรการ | | ปัญหา และ/หรือ ข้อเสนอแนะ | สิ่งอ้างอิง |
|---|---|---|---|---|---|
| 1) จัดให้มีพื้นที่สีเขียวภายนอกอาคารโดยไม่กีดขวางเส้นทางจราจร | ✓ | โครงการได้จัดให้มีพื้นที่สีเขียวภายนอกอาคารแล้วเสร็จ | ✓ | - | แสดงผังรูปที่ 2-17 |

| จุดที่ | ลักษณะการดำเนินการด้านอาคาร<br>ของโครงการฯ ในปัจจุบัน<br>(พ.ศ.2550) | ความเป็นไปได้ | ลักษณะการดำเนินการ/มาตรการ<br>ปรับปรุงแก้ไข และเพิ่มเติม | ผลการปฏิบัติตามมาตรการฯ | สิ่งอ้างอิง |
|---|---|---|---|---|---|
| 1 | พื้นที่สีเขียวขนาด $3.5 \times 2.5 = 8.75$ ตร.ม. โดยทุกพื้นที่คอนกรีต บริเวณดังกล่าว มีการปลูกไม้พุ่ม และไม้ดอก | เป็นไปได้ เพราะบริเวณดังกล่าว เป็นบ่อน้ำประปาใต้ดิน จึงเปลี่ยนเป็นรางคอนกรีตทดแทน และลดขนาดของพื้นที่สีเขียวให้ สอดคล้องกับการจัดพื้นที่จอดรถ | ปรับปรุงโดยจัดพื้นที่สีเขียวขนาด $3.3 \times 1.9 = 6.27$ ตร.ม. สร้างเป็นรางคอนกรีตลึก 0.40 ม. ใส่ดินแล้ว ปลูกไม้พุ่ม ไม้ยืนต้น และไม้ดอก เช่น ต้นจากรูปใน จักรไทย เล็บครุฑใบหงิก พุด ทรงบาดาล โมก แก้ว และ/หรือ ต้นไม้อื่นๆ ที่มีความลึกรากไม่เกิน 0.30 ม. และความสูงไม่เกิน 2.0 ม. | ✓<br>โครงการฯ ได้ปรับปรุงพื้นที่สีเขียว บริเวณจุดที่ 1 เรียบร้อยแล้ว | แสดงดัง<br>รูปที่ 2-17 |
