รายงานผลการปฏิบัติตาม  
มาตรการป้องกันและแก้ไขผลกระทบสิ่งแวดล้อม  
และมาตรการติดตามตรวจสอบคุณภาพสิ่งแวดล้อม  
ระยะดำเนินการ

ไม้ขาว ปาล์ม บีช รีสอร์ท  
เจ้าของ : บริษัท ไม้ขาวปาล์มบีช รีสอร์ท จำกัด  
ประจำเดือนมกราคม - มิถุนายน พ.ศ. 2569

บริษัท เซาธเทิร์น แล็บ แอนด์ เอ็นจิเนียริง จำกัด

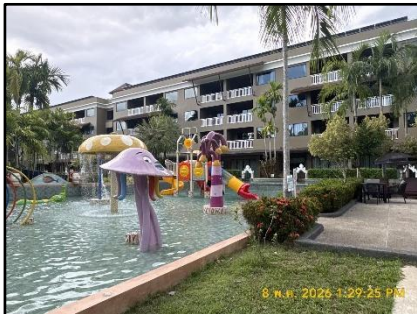
| องค์ประกอบสิ่งแวดล้อม / ผลกระทบต่อสิ่งแวดล้อม | มาตรการป้องกันและแก้ไขผลกระทบสิ่งแวดล้อม | การปฏิบัติตามมาตรการป้องกันและแก้ไขผลกระทบสิ่งแวดล้อม | ปัญหา อุปสรรคและข้อเสนอแนะ |
|---|---|---|---|
| <p>- ฝุ่นละอองรวม (TSP)</p> <p>จากการคำนวณ ปริมาณความเข้มข้นของฝุ่นละอองรวมที่เกิดขึ้นจากท่อไอเสียรถยนต์ของโครงการ มีค่าเท่ากับ 0.000002499 มิลลิกรัม/ลูกบาศก์เมตร เมื่อนำไปรวมกับปริมาณฝุ่นละอองรวม (TSP) ที่เกิดขึ้นจริงในปัจจุบันในพื้นที่โครงการ ซึ่งมีปริมาณ 0.099 มิลลิกรัม/ลูกบาศก์เมตร พบว่า ในอนาคตท่อไอเสียรถยนต์ของโครงการจะทำให้ฝุ่นละอองฟุ้งกระจายในพื้นที่ประมาณ 0.0.099002499 มิลลิกรัม/ลูกบาศก์เมตร ซึ่งปริมาณฝุ่นละอองรวมที่เกิดขึ้นดังกล่าวมีค่าอยู่ในเกณฑ์มาตรฐาน (ค่ามาตรฐานฝุ่นเฉลี่ย 24 ชั่วโมง เท่ากับ 0.330 มิลลิกรัม/ลูกบาศก์เมตร ตามประกาศคณะกรรมการสิ่งแวดล้อมแห่งชาติ ฉบับที่ 24 พ.ศ. 2547)</p> <p>- ฝุ่นละอองขนาดเล็ก (PM10)</p> | <p>1. จัดพื้นที่สีเขียวโดยรอบพื้นที่โครงการ รวมทั้งดูแลรักษาและเพิ่มพื้นที่สีเขียวบริเวณพื้นที่ว่าง เพื่อให้ช่วยดูดซับมลสาร ที่เกิดจากยานพาหนะที่เข้ามาในพื้นที่โครงการ</p> <p>3. จำกัดความเร็วของรถภายในโครงการ เพื่อป้องกันการฟุ้งกระจายของฝุ่นบริเวณผิวถนน โดยติดป้ายจำกัดความเร็ว</p> | <p>2. ปฏิบัติตามมาตรการ โดยโครงการมีพื้นที่สีเขียวมาก กระจายอยู่ตามส่วนต่างๆ ของโรงแรม</p> <p>3. ปฏิบัติตามมาตรการ โครงการมีป้ายจำกัดความเร็วไม่เกิน 30 กม./ชม. และป้ายห้ามรถเข้าไปในพื้นที่อาคารห้องพัก และมีเจ้าหน้าที่รักษาความปลอดภัยคอยหยุดรถ เพื่อแลกบัตรผ่านเข้า – ออก มาถึงที่จอดรถเป็นระยะประมาณ 30 ม. จึงทำให้รถไม่สามารถเร่งความเร็วได้เกิน 30 กม./ชม. และประกอบกับทางเข้าออก เป็นการเดินรถทางเดียว ดังนั้นจึงเป็นการจำกัดความเร็วของรถโดยอัตโนมัติ โดย รปภ.ดูแลอย่างเคร่งครัด</p> | <p>- ไม่มีปัญหาและอุปสรรค</p> <p>- ไม่มีปัญหาและอุปสรรค</p> |

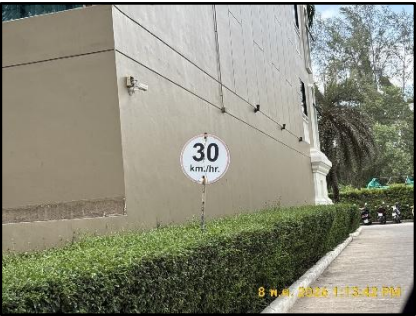
| องค์ประกอบสิ่งแวดล้อม / ผลกระทบต่อสิ่งแวดล้อม | มาตรการป้องกันและแก้ไขผลกระทบสิ่งแวดล้อม | การปฏิบัติตามมาตรการป้องกันและแก้ไขผลกระทบสิ่งแวดล้อม | ปัญหา อุปสรรคและข้อเสนอแนะ |
|---|---|---|---|
| <p>จากปริมาณความเข้มข้นของฝุ่นละอองขนาดเล็กที่เกิดขึ้นจากท่อไอเสียรถยนต์ของโครงการ มีค่าเท่ากับ 0.000009948 มิลลิกรัม/ลูกบาศก์เมตร เมื่อนำไปรวมกับปริมาณฝุ่นละอองขนาดเล็กที่เกิดขึ้นจริงในปัจจุบันในพื้นที่โครงการ ซึ่งมีปริมาณ 0.052 มิลลิกรัม/ลูกบาศก์เมตร พบว่า ในอนาคตท่อ ไอเสียรถยนต์ของโครงการจะทำให้ฝุ่นละอองขนาดเล็กฟุ้งกระจายในพื้นที่ประมาณ 0.052009948 มิลลิกรัม/ลูกบาศก์เมตร ซึ่งปริมาณฝุ่นละอองขนาดเล็กที่เกิดขึ้นดังกล่าวมีค่าอยู่ในเกณฑ์มาตรฐาน (ค่ามาตรฐานฝุ่นเฉลี่ย 24 ชม. เท่ากับ 0.120 มิลลิกรัม/ลูกบาศก์เมตร ตามประกาศคณะกรรมการสิ่งแวดล้อมแห่งชาติ ฉบับที่ 24 พ.ศ. 2538)</p> <p>- ก๊าซไนโตรเจนไดออกไซด์ (NO<sub>2</sub>)</p> | <p>(4) ทำความสะอาดถนนภายในโครงการ โดยการล้างถนนเป็นประจำ เพื่อป้องกันการฟุ้งกระจายของฝุ่นบริเวณผิวถนน</p> | <p>4) ปฏิบัติตามมาตรการ โดยเจ้าหน้าที่ดูแลสวน จะทำการล้างถนนเป็นประจำ เพื่อป้องกันการฟุ้งกระจายของฝุ่นบริเวณผิวถนน</p> | <p>- ไม่มีปัญหาและอุปสรรค</p> |

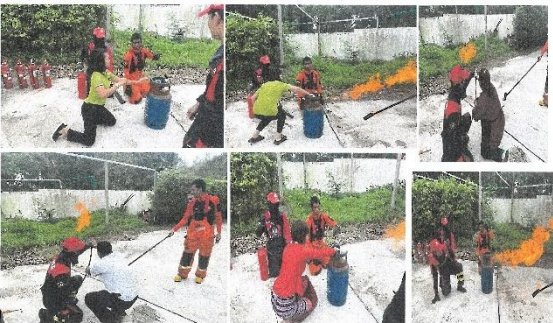
| องค์ประกอบสิ่งแวดล้อม / ผลกระทบต่อสิ่งแวดล้อม | มาตรการป้องกันและแก้ไขผลกระทบสิ่งแวดล้อม | การปฏิบัติตามมาตรการป้องกันและแก้ไขผลกระทบสิ่งแวดล้อม | ปัญหา อุปสรรคและข้อเสนอแนะ |
|---|---|---|---|
| <p>อาคาร มีขนาดพื้นที่ใช้สอยรวมกันทุกชั้น เท่ากับ 20,386.062 ตารางเมตร</p> <p><b>ระบบดับเพลิง</b></p> <p>- ชุดดับเพลิง (Fire Hose Cabinet: FHC) ประกอบด้วย หัวฉีดน้ำดับเพลิง (Hose Valve) ขนาดเส้นผ่านศูนย์กลาง 2½ นิ้ว และสายฉีดน้ำดับเพลิง (Hose Reel) ขนาดเส้นผ่านศูนย์กลาง 1 นิ้ว และมีสายฉีดน้ำดับเพลิงยาวประมาณ 30 เมตร ต่อจากตู้หัวฉีดน้ำดับเพลิงแล้วสามารถนำไปใช้ดับเพลิงในพื้นที่ทั้งหมดในชั้นนั้นได้ และมีถังดับเพลิงแบบมือถือชนิดผงเคมีแห้งขนาด 10 กิโลกรัม โดยโครงการจะติดตั้งชุดดับเพลิง จำนวนทั้งสิ้น 49 ชุด โดยโครงการมีการติดตั้งทุกอาคารของทั้ง 15 อาคาร ได้แก่ อาคาร A ถึงอาคาร J จำนวน 4 ชุด/อาคาร อาคาร K ถึงอาคาร L จำนวน 1 ชุด/อาคาร อาคาร LOBBY จำนวน 2 ชุด อาคาร</p> | <p>2. ตรวจสอบความพร้อมและประสิทธิภาพการทำงานของระบบป้องกันและระงับอัคคีภัยเป็นประจำทุก 6 เดือน หรือตามข้อกำหนดอายุการใช้งานของผลิตภัณฑ์/อุปกรณ์นั้น</p> <p>3. จัดให้มีการซ้อมป้องกันอัคคีภัย และการใช้อุปกรณ์ดับเพลิงภายในโครงการ อย่างน้อยปีละ 1 ครั้ง แก่พนักงานของโครงการ เพื่อให้พนักงานและเจ้าหน้าที่ของโครงการเกิดความคุ้นเคย สามารถรับมือกับเหตุการณ์ที่อาจจะเกิดขึ้น รวมทั้งสามารถปฏิบัติงานและใช้เครื่องมือ/อุปกรณ์ต่างๆ ได้อย่างถูกต้อง</p> <p>4. โครงการจัดให้มีพื้นที่จุดรวมพลรวม 1,040 ตารางเมตร คิดเป็นสัดส่วนของพื้นที่จุดรวมพลต่อผู้พักอาศัยภายในโครงการเท่ากับ 1.86 ตารางเมตร/คน หรือ 0.54 คน/ตารางเมตร เมื่อคิดผู้อยู่อาศัยในโครงการสูงสุด 558 คน (รวมจำนวนพนักงาน)</p> | <p>2. ปฏิบัติตามมาตรการ โดยแผนกช่างของโครงการทำหน้าที่ตรวจสอบตรวจสอบความพร้อมและประสิทธิภาพการทำงานของระบบป้องกันและระงับอัคคีภัยเป็นประจำ</p> <p>3. ปฏิบัติตามมาตรการ โดยโรงแรมฝึกซ้อมดับเพลิง การใช้อุปกรณ์ดับเพลิงและหนีอัคคีภัย โดย อบต.ไม่วา ครั้งล่าสุดเมื่อวันที่ 18 สิงหาคม พ.ศ.2568</p> <p>4. ปฏิบัติตามมาตรการ โดยโครงการมีพื้นที่รวมพล 1,100 ตารางเมตร อยู่บริเวณด้านหลังอาคาร A</p> | <p>- ไม่มีปัญหาและอุปสรรค</p> <p>- ไม่มีปัญหาและอุปสรรค</p> <p>- ไม่มีปัญหาและอุปสรรค</p> |

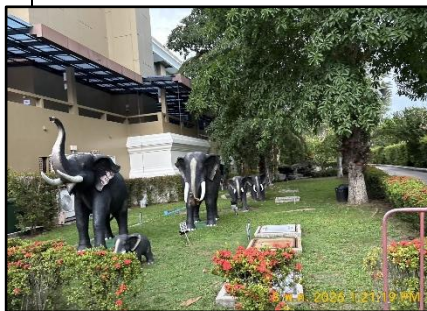
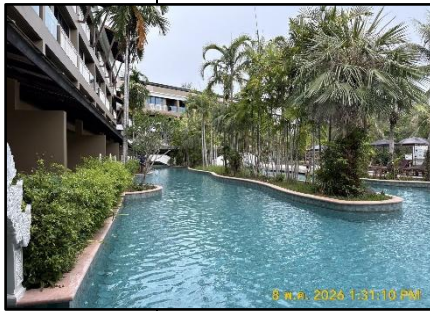
| องค์ประกอบสิ่งแวดล้อม / ผลกระทบต่อสิ่งแวดล้อม | มาตรการป้องกันและแก้ไขผลกระทบสิ่งแวดล้อม | การปฏิบัติตามมาตรการป้องกันและแก้ไขผลกระทบสิ่งแวดล้อม | ปัญหา อุปสรรคและข้อเสนอแนะ |
|---|---|---|---|
| | 3.. จำกัดความเร็วของรถภายในโครงการ เพื่อป้องกันการฟุ้งกระจายของฝุ่นบริเวณผิวถนน โดยติดป้ายจำกัดความเร็ว | <p>3. ปฏิบัติตามมาตรการ โดยทางโครงการไม่อนุญาตให้รถยนต์ และรถจักรยานยนต์ เข้า-ออก ภายในโครงการ โดยให้จอดรถไว้บริเวณที่จอดรถด้านหน้า และด้านหลังอาคาร A เท่านั้น จึงไม่มีปัญหาเรื่องฝุ่น และมีป้ายจำกัด</p> | - ไม่มีปัญหาและอุปสรรค |
