## บทที่ 2

### การดำเนินการตามมาตรการป้องกัน และแก้ไขผลกระทบสิ่งแวดล้อม

การดำเนินการตรวจสอบผลการปฏิบัติตามมาตรการป้องกันและแก้ไขผลกระทบสิ่งแวดล้อม และมาตรการติดตามตรวจสอบผลกระทบสิ่งแวดล้อมของโครงการทำเหมืองแร่หินอุตสาหกรรมชนิดหินปูน เพื่ออุตสาหกรรมก่อสร้าง ประทานบัตรที่ 30886/16508 ของบริษัท บ้านศิลาสุโขทัย จำกัด จะดำเนินการตรวจสอบตามมาตรการป้องกันและแก้ไขผลกระทบสิ่งแวดล้อม และมาตรการติดตามตรวจสอบผลกระทบสิ่งแวดล้อมที่กำหนดโดยสำนักงานนโยบายและแผนทรัพยากรธรรมชาติและสิ่งแวดล้อมจากผลการพิจารณารายงานการประเมินผลกระทบสิ่งแวดล้อม ที่ ทส 1010.2/12706 ลงวันที่ 28 กันยายน 2563 และมาตรการป้องกันและแก้ไขผลกระทบสิ่งแวดล้อมสำหรับคำขอประทานบัตรที่ 7/2559 (ประทานบัตรที่ 30886/16508) ของบริษัท บ้านศิลาสุโขทัย จำกัด (ภาคผนวก ก) โดยมีผลการตรวจติดตามดังตารางที่ 2.1-1

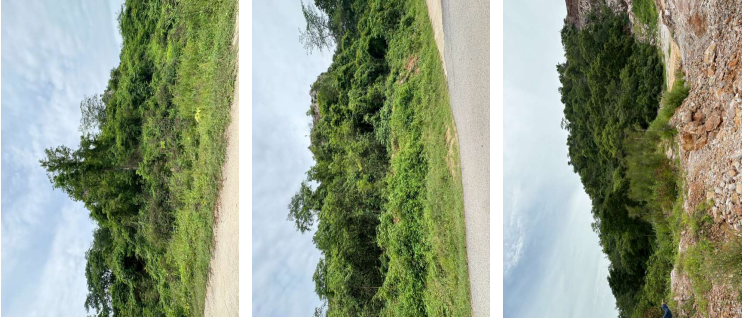
| มาตรการป้องกันและแก้ไข<br>ผลกระทบสิ่งแวดล้อม | ผลการปฏิบัติตามมาตรการฯ | ปัญหา อุปสรรค<br>และแนวทางแก้ไข | ภาพประกอบ |
|---|---|---|---|
| 2. ให้ทำการปรับปรุงพื้นที่พื้นที่โครงการที่ผ่านการทำเหมืองแร่แล้ว และพื้นที่สิ้นสุดการใช้ประโยชน์แล้วตามแผนพื้นที่จากการทำเหมืองแร่ พร้อมทั้งให้รายงานผลการดำเนินงานให้สำนักงานนโยบายและแผนทรัพยากรธรรมชาติและสิ่งแวดล้อม และกรมอุตสาหกรรมพื้นฐานและการเหมืองแร่ทราบทุกปี | <p>- ปัจจุบันพื้นที่ทำเหมืองของโครงการอยู่ในระหว่างเปิดการทำเหมืองอย่างต่อเนื่อง ซึ่งยังไม่มีพื้นที่สิ้นสุดการทำเหมืองในการดำเนินการตามแผนการฟื้นฟูพื้นที่จากการทำเหมืองแร่ จึงยังไม่สามารถทำการปรับปรุงพื้นที่พื้นที่ดังกล่าวแต่อย่างใด อย่างไรก็ตาม โครงการได้มีการรักษาสภาพป่าไม้เดิมทางด้านทิศเหนือ ดานทิศใต้ และทิศตะวันออก ของพื้นที่โครงการเพื่อใช้เป็นแนวกันชน (Buffer Zone) และในบริเวณพื้นที่ว่างต่างๆ ตามแนวเขตพื้นที่เวนคืนการทำเหมืองในระยะ 10 เมตร จากขอบเขตพื้นที่ประทานบัตร และในระยะ 50 เมตร จากทางสาธารณะ ได้ดำเนินการปลูกต้นไม้เพิ่มเติมเพื่อเป็นแนวป้องกันผลกระทบสิ่งแวดล้อมและบดบังทัศนียภาพจากการทำเหมือง</p> | - ไม่มี | <p>สภาพป่าไม้ทางด้านทิศเหนือของโครงการ</p> |

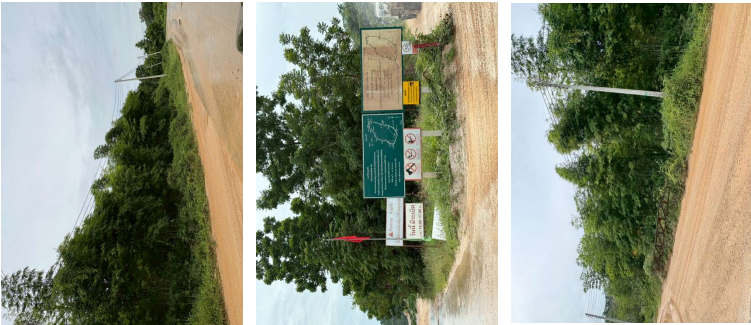
| มาตรการป้องกันและแก้ไข<br>ผลกระทบสิ่งแวดล้อม | ผลการปฏิบัติตามมาตรการฯ | ปัญหา อุปสรรค<br>และแนวทางแก้ไข | ภาพประกอบ |
|---|---|---|---|
| | | | <p>สภาพป่าไม้ทางด้านทิศใต้ของโครงการ</p> |

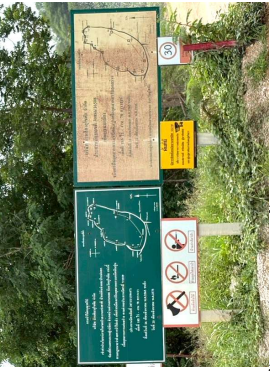
| มาตรการป้องกันและแก้ไขผลกระทบสิ่งแวดล้อม | ผลการปฏิบัติตามมาตรการฯ | ปัญหา อุปสรรค และแนวทางแก้ไข | ภาพประกอบ |
|---|---|---|---|
| 5. ให้อุปกรณ์ขุดเจาะพื้นที่โครงการ ขอบเขตการทำเหมือง และป้ายแสดงข้อมูลเกี่ยวกับโครงการ ได้แก่ หมายเลขประตูหน้าบัตร เนื้อที่ ระยะเวลาการทำเหมือง ผู้รับผิดชอบ และหมายเลขโทรศัพท์ที่สามารถติดต่อได้ บริเวณโครงการให้สามารถใช้งานได้โดยเสมอ เพื่อให้ง่ายต่อการตรวจสอบพื้นที่และ การปฏิบัติงานบริเวณโครงการ | <ul style="list-style-type: none"> <li>- โครงการได้มีการจัดทำป้ายขอบเขตพื้นที่โครงการ ขอบเขตการทำเหมือง และป้ายแสดงข้อมูลเกี่ยวกับโครงการ พร้อมทั้งดูแลป้ายดังกล่าวให้อยู่ในสภาพดีอยู่เสมอ</li> </ul> | <ul style="list-style-type: none"> <li>- ไม่มี</li> </ul> | <p>ป้ายแสดงขอบเขตพื้นที่โครงการ ขอบเขตการทำเหมือง และป้ายแสดงข้อมูลเกี่ยวกับโครงการ</p> |

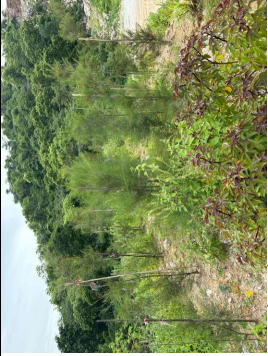
| ตารางที่ 2.1-1 แบบรายงานผลการปฏิบัติตามมาตรการป้องกันและแก้ไขผลกระทบสิ่งแวดล้อม และมาตรการติดตามตรวจสอบผลกระทบสิ่งแวดล้อมของโครงการ (ต่อ) | | | | |
|---|---|---|---|--|
| 7. ให้อุปกรณ์ขุดหลุมดิน เช่น หนาแผ่นกั้นพืชตระกูลถั่ว และปลูกไม้ยืนต้นโตเร็วหรือไม้ท้องถิ่น บริเวณแนวเขตที่ดินที่ติดพื้นที่ของโครงการ ระยะประมาณ 10 เมตร และในระยะ 50 เมตร จากทางสาธารณะ พร้อมติดตั้งป้ายเตือนให้เจริญเติบโตอย่างสม่ำเสมอ หากพบว่าต้นไม้ตายหรือไม่เจริญเติบโตให้ทำการปลูกซ่อมแซมโดยทันที | <ul style="list-style-type: none"> <li>- โครงการได้มีการปลูกไม้ยืนต้นโตเร็วเพิ่มเติมบริเวณแนวเขตที่ดินที่ติดพื้นที่ของโครงการ ระยะประมาณ 10 เมตร และในระยะ 50 เมตร จากทางสาธารณะ พร้อมติดตั้งป้ายเตือนให้เจริญเติบโตอย่างสม่ำเสมอ</li> </ul> | <ul style="list-style-type: none"> <li>- ไม่มี</li> </ul> | <div> <p>ปลูกไม้ยืนต้นโตเร็วบริเวณทางด้านทิศเหนือ</p> <p>ปลูกไม้ยืนต้นโตเร็วบริเวณทางด้านทิศใต้</p> <p>ปลูกไม้ยืนต้นโตเร็วบริเวณทางด้านทิศตะวันออก</p> </div> | |

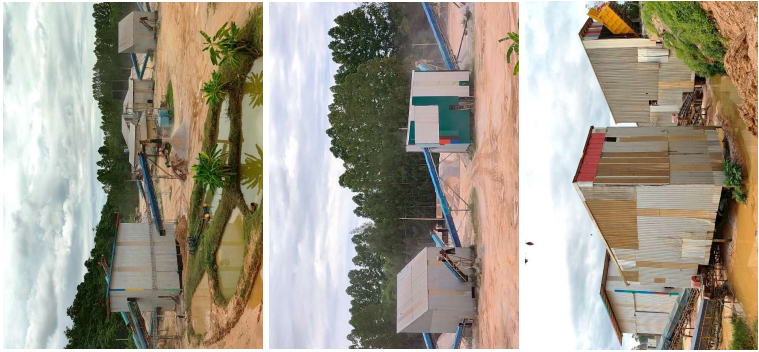
| ตารางที่ 2.1-1 แบบรายงานผลการปฏิบัติตามมาตรการป้องกันและแก้ไขผลกระทบสิ่งแวดล้อม และมาตรการติดตามตรวจสอบผลกระทบสิ่งแวดล้อมของโครงการ (ต่อ) | | | | |
|---|---|---|---|--|
| 3. ให้มีการดูแลบำรุงรักษาและใช้ระบบป้องกันและลดผลกระทบสิ่งแวดล้อมในขณะทำการผลิตแร่อย่างสม่ำเสมอ โดยเฉพาะระบบป้องกันและลดการแพร่กระจายของฝุ่นละออง ตามประกาศกรมอุตสาหกรรมพื้นฐานและการเหมืองแร่ เรื่อง ให้อำนาจให้โรงโม่ บด หรือย่อยหินมีระบบป้องกันผลกระทบสิ่งแวดล้อม ลงวันที่ 12 มกราคม พ.ศ. 2548 | <ul style="list-style-type: none"> <li>- โครงการได้มีการปิดคลุมโรงโม่หิน และจัดให้มีระบบสปาร์กน้ำบริเวณจุดกำเนิดฝุ่นต่างๆ เพื่อลดการฟุ้งกระจายของฝุ่นละออง</li> </ul> | <ul style="list-style-type: none"> <li>- ไม่มี</li> </ul> | <p>การปิดคลุมอาคารโรงโม่หิน</p> | |

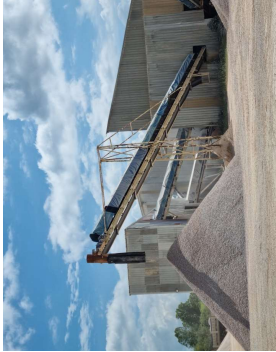
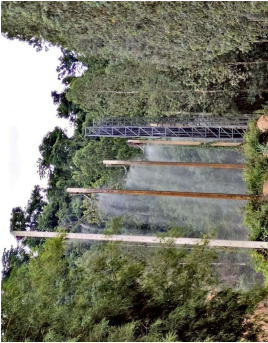
| ตารางที่ 2.1-1 แบบรายงานผลการปฏิบัติตามมาตรการป้องกันและแก้ไขผลกระทบสิ่งแวดล้อม และมาตรการติดตามตรวจสอบผลกระทบสิ่งแวดล้อมของโครงการ (ต่อ) | | | | |
|---|---|---|---|--|
| | | | <div> <p>การปิดคลุมสายพานลำเลียง</p> </div> <div> <p>มานสเปรย์น้ำ</p> </div> <div> <p>สเปรย์น้ำล้างหินบริเวณปากม่</p> </div> | |

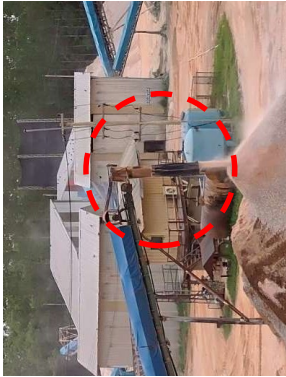
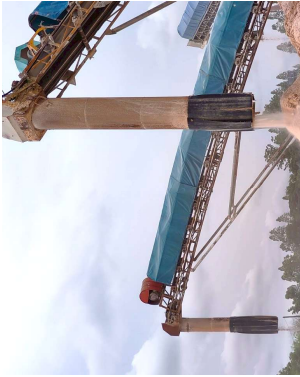
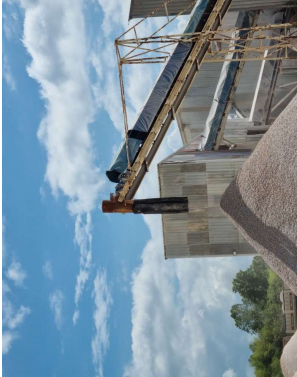
| ตารางที่ 2.1-1 แบบรายงานผลการปฏิบัติตามมาตรการป้องกันและแก้ไขผลกระทบสิ่งแวดล้อม และมาตรการติดตามตรวจสอบผลกระทบสิ่งแวดล้อมของโครงการ (ต่อ) | | | | |
|---|---|---|---|---|
| | | | | <p>ป้องกันการพังกระเจาของฝูบไลยสายพาน</p> |

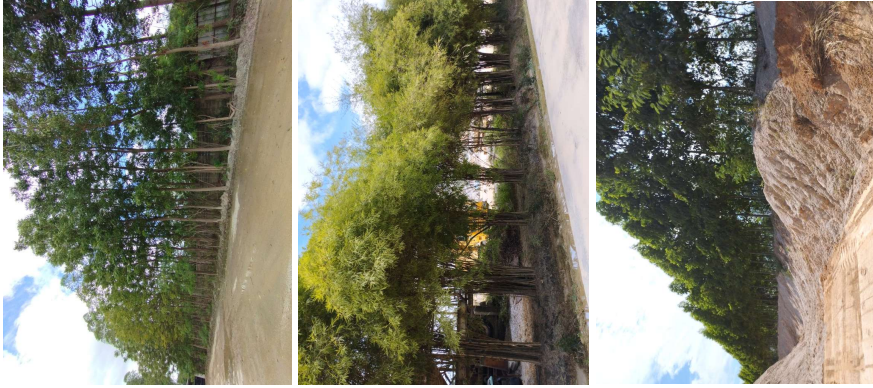
| มาตรการป้องกันและแก้ไข<br>ผลกระทบสิ่งแวดล้อม | ผลการปฏิบัติตามมาตรการฯ | ปัญหา อุปสรรค<br>และแนวทางแก้ไข | ภาพประกอบ |
|---|---|---|---|
| | | | <p>การปลูกไม้ยืนต้นบริเวณโดยรอบโรงโม่หิน</p> |

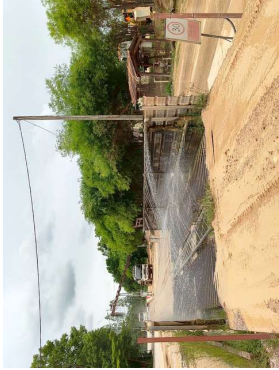
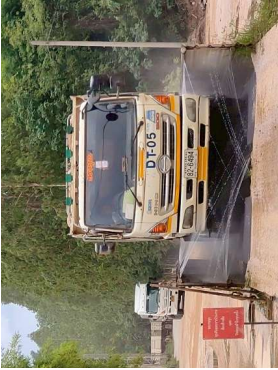
| มาตรการป้องกันและแก้ไข<br>ผลกระทบสิ่งแวดล้อม | ผลการปฏิบัติตามมาตรการฯ | ปัญหา อุปสรรค<br>และแนวทางแก้ไข | ภาพประกอบ |
|---|---|---|---|
| 4. ให้อุ้ดูแลระบบบ่อบำลลอส และกำหนัดให้รบบรทุกหินทุกคั้น จะต่อลลอสลอก่อนออกจากรังไม่หิน และดูแลระบบสเปรย์ น้ำบริเวณพื้นที่รังไม่หินให้อยู่ในสภาพที่ใช้งานได้อย่างมี ประสิทธิภาพอยู่เสมอ โดยกำหนดให้มีการฉีดสเปรย์น้ำ บริเวณจุดกำเนิดฝุ่นละอองในบริเวณต่างๆในขณะทำการบด ย่อยหิน การตัก การขนถ่ายหรือการลำเลียงภายในบริเวณ พื้นที่รังไม่หิน โดยเฉพาะในช่วงฤดูแล้งจะต้องฉีดสเปรย์น้ำ อย่างต่อเนื่องตลอดระยะเวลาการทำงานในแต่ละวัน | <ul style="list-style-type: none"> <li>- โครงการได้มีการจัดให้มีระบบบ่อบำลลอส รบบรทุกไว้อยู่ภายในพื้นที่รังไม่หินของ โครงการ พร้อมทั้งกำชับให้มีการลลอส รบบรทุกแรกก่อนออกนอกพื้นที่โครงการ ทุกครั้ง และดูแลระบบสเปรย์น้ำให้อยู่ใน สภาพที่ใช้งานได้อย่างมีประสิทธิภาพอยู่ เสมอ</li> </ul> | <ul style="list-style-type: none"> <li>- ไม่มี</li> </ul> | <p>ระบบลำเลียงรบบรทุกของโครงการ</p> |

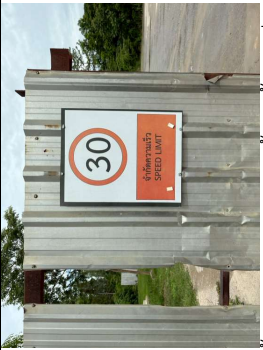
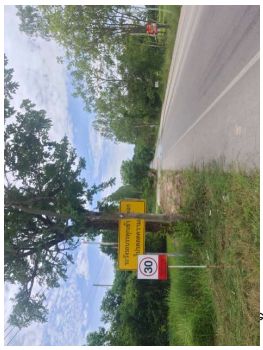
| มาตรการป้องกันและแก้ไข<br>ผลกระทบสิ่งแวดล้อม | ผลการปฏิบัติตามมาตรการฯ | ปัญหา อุปสรรค<br>และแนวทางแก้ไข | ภาพประกอบ |
|---|---|---|---|
| 5. ควบคุมความเร็วรถบรรทุกขนส่งแร่ที่วิ่งไป-มา ระหว่าง<br>หน้าเหมืองถึงโรงโม่หิน และจากโรงโม่หินถึงถนนทางหลวง<br>หมายเลข 12 ให้ใช้ความเร็วไม่เกิน 30 กิโลเมตรต่อชั่วโมง<br>โดยการติดตั้งป้ายเตือนไว้ริมเส้นทางให้เห็นอย่างชัดเจน | - โครงการมีการควบคุมความเร็วรถบรรทุก<br>ขนส่งแร่ให้ใช้ความเร็วไม่เกิน 30 กิโลเมตร<br>ต่อชั่วโมง และทำการติดตั้งป้ายเตือนไว้ริม<br>เส้นทางให้เห็นอย่างชัดเจน | - ไม่มี | <div> <p>ป้ายควบคุมความเร็วรถบรรทุกในโรงโม่หิน</p> <p>ป้ายควบคุมความเร็วรถบรรทุกในโรงโม่หิน</p> <p>ป้ายควบคุมความเร็วรถบรรทุกในโรงโม่หิน</p> </div> <p>จากโรงโม่หินไปยังทางหลวงหมายเลข 12</p> |

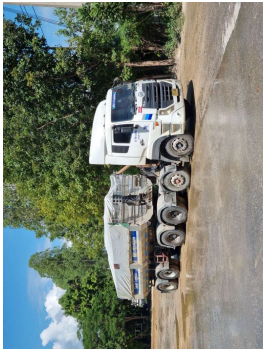
| มาตรการป้องกันและแก้ไข<br>ผลกระทบสิ่งแวดล้อม | ผลการปฏิบัติตามมาตรการฯ | ปัญหา อุปสรรค<br>และแนวทางแก้ไข | ภาพประกอบ |
|---|---|---|---|
| 7. รถบรรทุกที่ขนส่งแร่ออกไปยังแหล่งรับซื้อภายนอก ต้อง<br>อยู่ในสภาพที่ดีไม่มีรอยรั่วให้หินร่วงหล่นได้ โดยการปิด<br>คลุมผ้าใบอย่างมิดชิด และล้างล้อรถก่อนขนส่งแร่ออกไป<br>ยังแหล่งรับซื้อภายนอก | - โครงการได้ดำเนินการควบคุมรถบรรทุกให้<br>ทำการปิดคลุมผ้าใบและล้างล้อรถก่อน<br>ขนส่งแร่ออกนอกพื้นที่โครงการทุกครั้ง | - ไม่มี | <br>การปิดคลุมผ้าใบของรถบรรทุก |

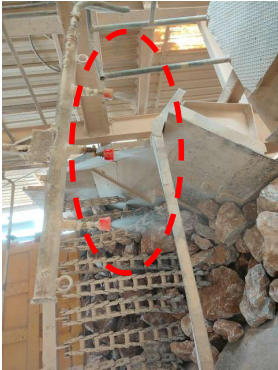
| มาตรการป้องกันและแก้ไข<br>ผลกระทบสิ่งแวดล้อม | ผลการปฏิบัติตามมาตรการฯ | ปัญหา อุปสรรค<br>และแนวทางแก้ไข | ภาพประกอบ |
|---|---|---|---|
| 8. ให้ดำเนินการล้างหินก่อนขนเข้าสู่กระบวนการไม่เบตหิน<br>ย่อย เพื่อลดปริมาณการฟุ้งกระจายของฝุ่นละอองขณะทำ<br>การไม่เบตยอยหินภายในบริเวณโรงโม่หินของโครงการ | - โครงการได้มีการติดตั้งระบบสเปรย์น้ำ<br>บริเวณปากโม่ เพื่อทำการล้างหินและลด<br>ปริมาณการฟุ้งกระจายของฝุ่นละอองขณะ<br>ทำการไม่เบตยอยหินภายในบริเวณโรงโม่หิน | - ไม่มี | <br><br>ระบบสเปรย์น้ำบริเวณปากโม่ |

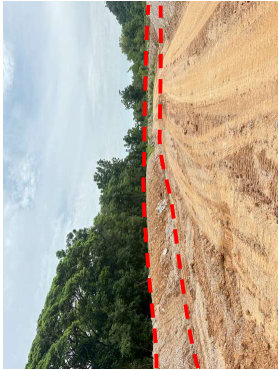
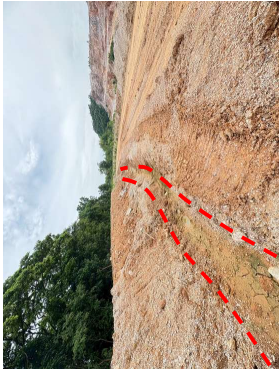
| มาตรการป้องกันและแก้ไขผลกระทบสิ่งแวดล้อม | ผลการปฏิบัติตามมาตรการฯ | ปัญหา อุปสรรค และแนวทางแก้ไข | ภาพประกอบ |
|---|---|---|---|
| 1. ให้สร้างคันกันน้ำบนดินมีหน้าตัดเป็นรูปสี่เหลี่ยมคางหมู บริเวณทางคันกันน้ำตามแนวเขตเหมืองแร่ที่ 3-4-5-6-7-8-9 มีขนาดความกว้างด้านบน 1.5 เมตร ความกว้างด้านล่าง 3.5 เมตร และสูง 1.0 เมตร และร่องระบายน้ำเป็นรูปสี่เหลี่ยมคางหมูมีความกว้างด้านบน 1.5 เมตร ความกว้างด้านล่าง 0.5 เมตร และความลึก 1 เมตร | <ul style="list-style-type: none"> <li>- โครงการได้ดำเนินการสร้างคันกันดินและร่องระบายน้ำบริเวณทางคันกันทิศตะวันตกตาม แนวเขตเหมืองแร่ที่ 3-4-5-6-7-8-9</li> </ul> | <ul style="list-style-type: none"> <li>- ไม่มี</li> </ul> | <div> <p>คันกันดิน</p> </div> <div> <p>ร่องระบายน้ำ</p> </div> |

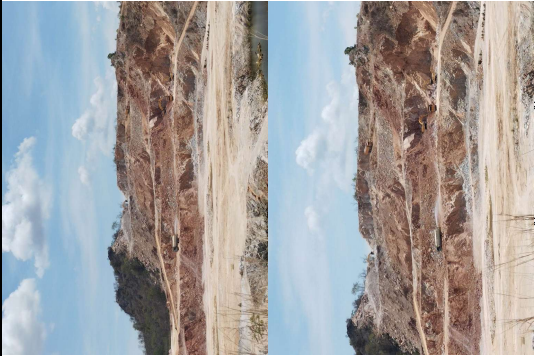
| ตารางที่ 2.1-1 แบบรายงานผลการปฏิบัติตามมาตรการป้องกันและแก้ไขผลกระทบสิ่งแวดล้อม และมาตรการติดตามตรวจสอบผลกระทบสิ่งแวดล้อมของโครงการ (ต่อ) | | | | |
|---|---|---|---|--|
| 2.1 ผนังบ่อเหมืองบริเวณหลักหมุดที่ 4-5-6-7-8 กำหนดให้ความกว้างของชั้นบันไดไม่น้อยกว่า 5 เมตร มีความสูงไม่เกิน 10 เมตร และควบคุมความลาดชันรวม ไม่เกิน 60 องศา | - โครงการได้ดำเนินการทำเหมืองให้มีลักษณะเป็นชั้นบันไดตามที่แผนผังโครงการกำหนด | - ไม่มี | <p>การเปิดหน้าเหมืองเป็นขั้นบันได</p> | |

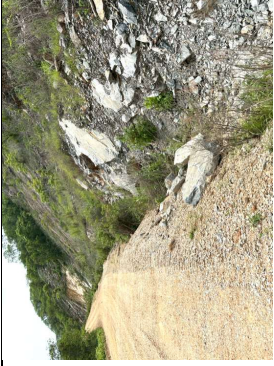
| ตารางที่ 2.1-1 แบบรายงานผลการปฏิบัติตามมาตรการป้องกันและแก้ไขผลกระทบสิ่งแวดล้อม และมาตรการติดตามตรวจสอบผลกระทบสิ่งแวดล้อมของโครงการ (ต่อ) | | | | |
|---|---|---|---|--|
| 7. ควรมีการขุดร่องระบายน้ำบริเวณ Berm และบริเวณถนน บางจุด เพื่อเป็นการลดมวลน้ำที่ทำการทำตอมังบ่อเหมือง และเพื่อให้น้ำหินสามารถระบายน้ำได้มากขึ้น | - โครงการได้ดำเนินการขุดร่องระบายน้ำบริเวณ Berm และบริเวณถนนบางจุด เพื่อเป็นการลดมวลน้ำที่ทำการทำตอมังบ่อเหมือง และเพื่อให้ชั้นหินสามารถระบายน้ำได้มากขึ้น | - ไม่มี | <p>ร่องระบายน้ำบริเวณ Berm</p> | |

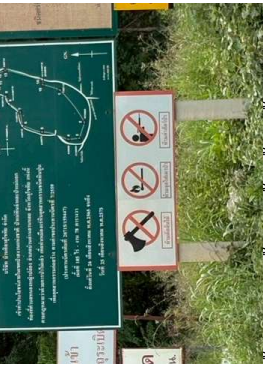
| มาตรการป้องกันและแก้ไขผลกระทบสิ่งแวดล้อม | ผลการปฏิบัติตามมาตรการฯ | ปัญหา อุปสรรค และแนวทางแก้ไข | ภาพประกอบ |
|---|---|---|---|
| 2. ให้ควบคุมมีไฟพ่นกนกหรือคานงัดกลับตัดต้นไม้ ลา สัตว์ป่า รวมทั้งไข่และตัวอ่อนของสัตว์ป่าในขอบเขตพื้นที่โครงการ และพื้นที่ป่าไม้ในบริเวณใกล้เคียงอย่างเด็ดขาด | - โครงการได้ควบคุมพนักงานไม่ให้กลับตัดต้นไม้ ลา สัตว์ป่า รวมทั้งไข่และตัวอ่อน ของสัตว์ป่าในขอบเขตพื้นที่โครงการ และพื้นที่ป่าไม้ในบริเวณใกล้เคียงอย่างเด็ดขาด พร้อมทั้งติดตั้งป้ายเตือนให้สามารถมองเห็นได้อย่างชัดเจน | - ไม่มี | <p>ป้ายเตือน “ห้ามตัดต้นไม้” “ห้ามจุดไฟเผาป่า” และ “ห้ามล่าสัตว์ป่า”</p> |

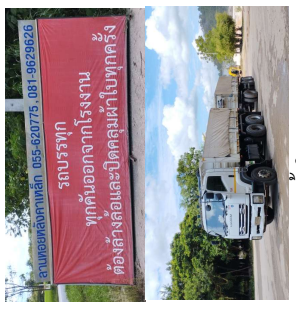
| มาตรการป้องกันและแก้ไขผลกระทบสิ่งแวดล้อม | ผลการปฏิบัติตามมาตรการฯ | ปัญหา อุปสรรค และแนวทางแก้ไข | ภาพประกอบ |
|---|---|---|---|
| 7. ให้มีการปิดคลุมกระบะรถบรรทุกแสดวยผ้าใบก่อนลำเลียงแร่ออกสู่แหล่งรับซื้อภายนอกทุกคัน เพื่อลดการฟุ้งกระจายของฝุ่นละออง | <ul style="list-style-type: none"> <li>- โครงการได้ดำเนินการควบคุมรถบรรทุกให้ทำการปิดคลุมผ้าใบก่อนขนส่งแร่ออกนอกพื้นที่โครงการทุกครั้ง</li> </ul> | <ul style="list-style-type: none"> <li>- ไม่มี</li> </ul> | <p>การปิดคลุมผ้าใบของรถบรรทุก</p> |

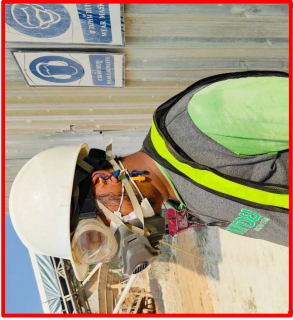
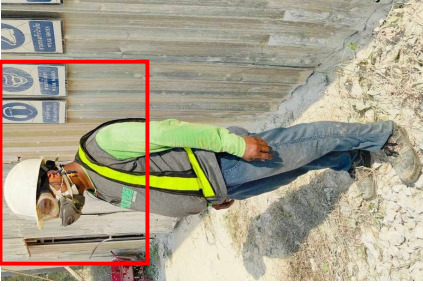
| ตารางที่ 2.1-1 แบบรายงานผลการปฏิบัติตามมาตรการป้องกันและแก้ไขผลกระทบสิ่งแวดล้อม และมาตรการติดตามตรวจสอบผลกระทบสิ่งแวดล้อมของโครงการ (ต่อ) | | | | |
|---|---|---|---|--|
| 3. ให้จัดหาอุปกรณ์ป้องกันอันตรายส่วนบุคคลที่ได้มาตรฐานตามประกาศกรมสวัสดิการและคุ้มครองแรงงานกำหนด โดยให้เหมาะสมกับชนิดหรือประเภทของงานที่พนักงานปฏิบัติ ได้แก่ ที่อุดหู หน้กากันฝุ่นละออง แวนตานิรภัย หมวกนิรภัย และรองเท้านิรภัย เป็นต้น | - โครงการได้มีการจัดเตรียมอุปกรณ์ป้องกันอันตรายส่วนบุคคลให้แก่พนักงาน พร้อมทั้งติดตั้งป้ายเตือนให้พนักงานสวมในก่อนเข้าพื้นที่ทำงาน | - ไม่มี | | |
| 4. ให้จัดหาอุปกรณ์ป้องกันอันตรายส่วนบุคคลตามเสียงที่ได้มาตรฐานตามประกาศกรมสวัสดิการและคุ้มครองแรงงานกำหนด สำหรับพนักงานที่ปฏิบัติงานกับเครื่องจักรอุปกรณ์ที่มีระดับเสียงดัง ได้แก่ ที่อุดหู (Earplugs) ที่มีค่าการลดเสียง (Noise Reduction Rating, NRR) เท่ากับ 33 เดซิเบล โดยต้องสวมใส่อุปกรณ์ดังกล่าวตลอดระยะเวลาการทำงาน เพื่อลดการสัมผัสเสียงดังในขณะทำงาน โดยมีพนักงานที่ปฏิบัติงานตามตำแหน่งต่างๆ ได้แก่ พนักงานขับรถบรรทุก พนักงานขับรถตักหิน พนักงานบริเวณปากโม่ พนักงานขับรถเจาะระเบิด และพนักงานขับรถบรรทุกเทเท | - โครงการได้มีการจัดเตรียมอุปกรณ์ป้องกันอันตรายส่วนบุคคลให้แก่พนักงาน พร้อมทั้งติดตั้งป้ายเตือนให้พนักงานสวมในก่อนเข้าพื้นที่ทำงาน พร้อมก้เข้าไปพนักงานสวมใส่ตลอดระยะเวลาทำงาน | - ไม่มี | | |
| | | | การสวมใส่อุปกรณ์ป้องกันอันตรายส่วนบุคคล | |

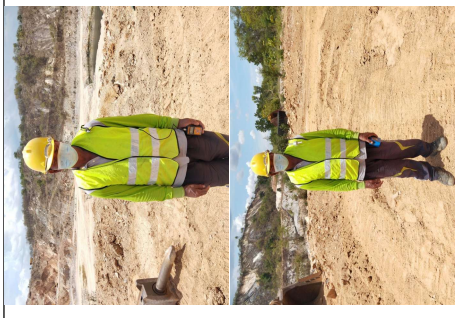
| มาตรการป้องกันและแก้ไขผลกระทบสิ่งแวดล้อม | ผลการปฏิบัติตามมาตรการฯ | ปัญหา อุปสรรค และแนวทางแก้ไข | ภาพประกอบ |
|---|---|---|---|
| 6. ให้มีการตรวจและวิเคราะห์ความเสี่ยงการทำงานเกี่ยวกับระดับเสียงและระดับความเข้มข้นของฝุ่นละอองภายในบริเวณดำเนินโครงการ | - โครงการมีการตรวจวัดปริมาณฝุ่นละออง ขนาดเล็ก (Respirable Dust) และปริมาณเสียงสะสม (Noise Dose) ในบรรยากาศการทำงานของพนักงานขณะปฏิบัติงานอยู่บริเวณหน้าเหมือง เมื่อวันที่ 27 เมษายน 2569 พบว่า ผลการตรวจวัดมีค่าอยู่ในเกณฑ์มาตรฐานที่กำหนด ดังรายละเอียดในบทที่ 3 | - ไม่มี | <p>การตรวจ RD และ Noise Dose บริเวณหน้าเหมือง</p> |

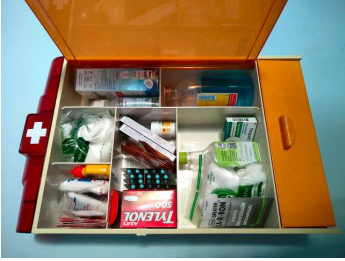
| มาตรการป้องกันและแก้ไขผลกระทบสิ่งแวดล้อม | ผลการปฏิบัติตามมาตรการฯ | ปัญหา อุปสรรค และแนวทางแก้ไข | ภาพประกอบ |
|---|---|---|---|
| 8. ให้มีปัจจัยในการปฐมพยาบาลเบื้องต้น เพื่อช่วยเหลือคนงานได้ทันเวลาที่ เมื่อมีอุบัติเหตุเกิดขึ้น และมีรหัสสำหรับนำผู้ป่วยส่งโรงพยาบาลได้ทันเวลาที่ | - โครงการได้มีการจัดเตรียมอุปกรณ์ในการปฐมพยาบาลเบื้องต้น เพื่อเตรียมพร้อมเมื่อเกิดอุบัติเหตุ | - ไม่มี | <p>อุปกรณ์ในการปฐมพยาบาลเบื้องต้น</p> |
