ตารางที่ 2-1 : มาตรการป้องกันและแก้ไขผลกระทบสิ่งแวดล้อม สำหรับคำขอประทานบัตรที่ 1/2540

ตารางที่ 2-2: มาตรการป้องกันและแก้ไขผลกระทบสิ่งแวดล้อม สำหรับคำขอต่ออายุประทานบัตรที่ 3/2563 (ประทานบัตรที่ 12652/15511)

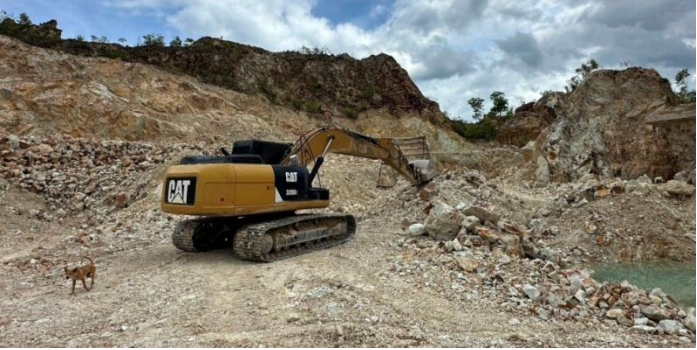
| มาตรการป้องกันและแก้ไขผลกระทบสิ่งแวดล้อม | ผลการปฏิบัติตามมาตรการฯ | ปัญหา อุปสรรค และแนวทางแก้ไข | ภาพประกอบมาตรการ |
|---|---|---|---|
| <p><b>1. มาตรการป้องกันและแก้ไขผลกระทบสิ่งแวดล้อมที่เสนอไว้ในรายงานฯ</b></p> <p>1.1 ให้เปิดทำเหมืองในลักษณะชั้นบันได ความสูงไม่เกิน 5 เมตร และความกว้างไม่น้อยกว่า 5 เมตร และให้รักษาความลาดชันของหน้าเหมืองให้อยู่ในสภาพที่ปลอดภัย</p> | - ทำเหมืองจากยอดเขาลงมา | - ไม่มี | <p>รูปที่ 2-1 : สภาพหน้าเหมืองอยู่ในสภาพที่ปลอดภัย</p> |

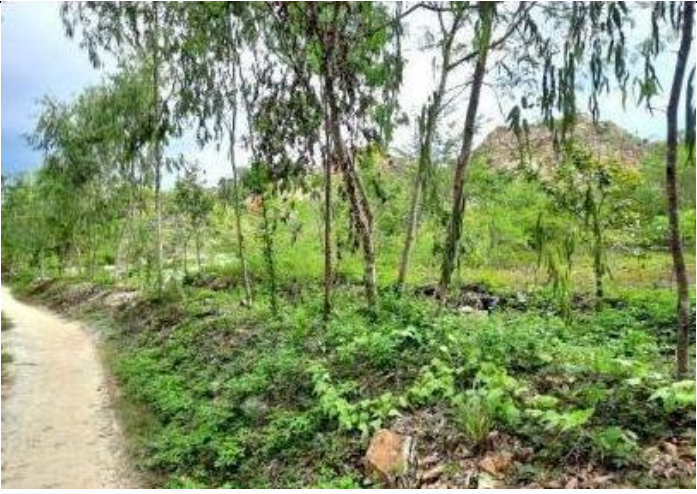
| มาตรการป้องกันและแก้ไขผลกระทบสิ่งแวดล้อม | ผลการปฏิบัติตามมาตรการฯ | ปัญหา อุปสรรค และแนวทางแก้ไข | ภาพประกอบมาตรการ |
|---|---|---|---|
| <p>1.2 ให้สร้างคันทำนบดินอัดแน่นและคูระบายน้ำรอบพื้นที่โครงการ ในส่วนที่ใช้ทำเหมืองและส่วนที่เป็นลานกองแร่ โดยคันทำนบมีขนาดความสูง 1 เมตร ความกว้างของฐาน 1.5 เมตร ด้านบนกว้าง 0.75 เมตร คูระบายน้ำมีความกว้างของท้องร่อง 0.5 เมตร ความกว้างด้านบน 0.75 เมตร และลึก 0.5 เมตร และสร้างป่อดักตะกอนบริเวณที่ราบเชิงเขาตอนล่าง จำนวน 3 ป่อ ความจุทั้งหมด 5,500 ลูกบาศก์เมตร</p> | | | <p>รูปที่ 2-2 : คันทำนบดินอัดแน่นและคูระบายน้ำ</p> |

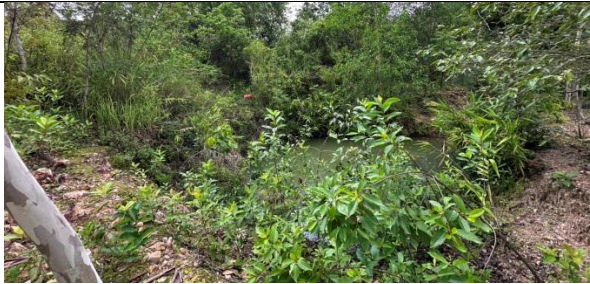
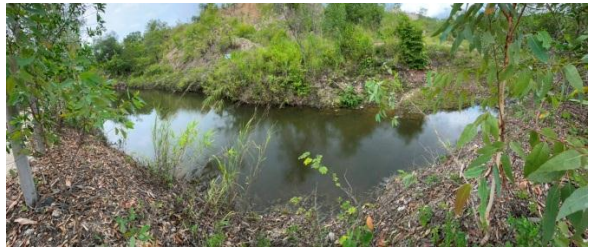
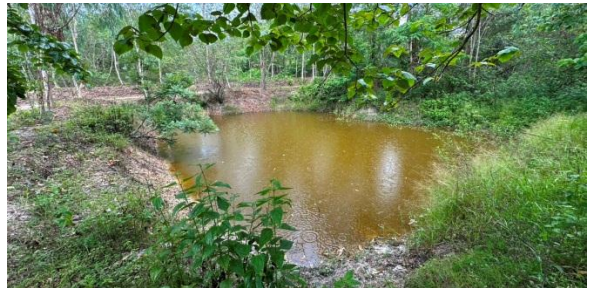
| มาตรการป้องกันและแก้ไขผลกระทบสิ่งแวดล้อม | ผลการปฏิบัติตามมาตรการฯ | ปัญหา อุปสรรค และแนวทางแก้ไข | ภาพประกอบมาตรการ |
|---|---|---|---|
| | | | <div data-bbox="1435 472 2022 756"></div> <div data-bbox="1330 756 1635 804">รูปที่ 2-3 : ป่อดักตะกอน 1</div> <div data-bbox="1435 810 2022 1058"></div> <div data-bbox="1330 1058 1635 1106">รูปที่ 2-4 : ป่อดักตะกอน 2</div> <div data-bbox="1435 1112 2022 1401"></div> <div data-bbox="1330 1401 1635 1449">รูปที่ 2-5 : ป่อดักตะกอน 3</div> |

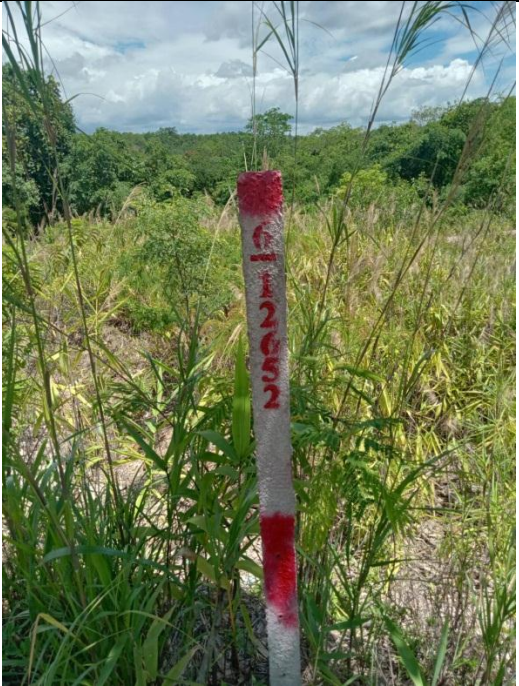
| มาตรการป้องกันและแก้ไขผลกระทบสิ่งแวดล้อม | ผลการปฏิบัติตามมาตรการฯ | ปัญหา อุปสรรค และแนวทางแก้ไข | ภาพประกอบมาตรการ |
|---|---|---|---|
| 1.4 เว้นแนวเขตการทำเหมืองทางด้านทิศใต้ และให้ปลูกหญ้าแฝกเป็นแนวในเขตที่เว้นการทำเหมืองในระยะ 4 เมตร จากขอบแปลงจำนวน 2 แถว | - มีการเว้นแนวเขตการทำเหมือง และปลูกหญ้าแฝก | - ไม่มี | <p>รูปที่ 2-6 : บริเวณที่เว้นแนวเขตการทำเหมือง</p> |

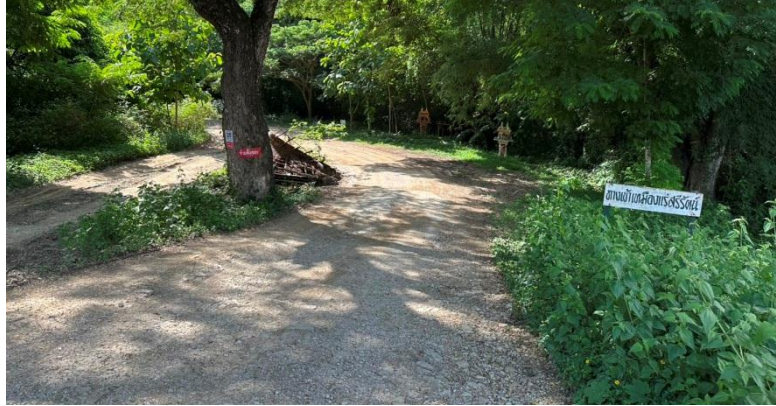
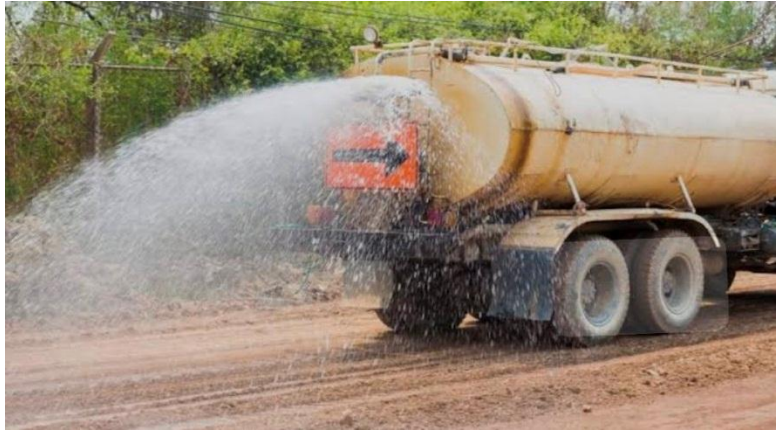
| มาตรการป้องกันและแก้ไขผลกระทบสิ่งแวดล้อม | ผลการปฏิบัติตามมาตรการฯ | ปัญหา อุปสรรค และแนวทางแก้ไข | ภาพประกอบมาตรการ |
|---|---|---|---|
| 1.5 ให้ปรับปรุงแก้ไขเส้นทางช่วงที่เป็นถนนลูกรัง ให้เป็นถนนที่มีผิวจราจรที่ไม่ก่อให้เกิดฝุ่นฟุ้งกระจาย เช่น บดอัดด้วยเศษหิน และให้ฉีดพรมน้ำวันละ 3-4 ครั้ง หรือตามความเหมาะสมในแต่ละฤดูกาล | - มีการปรับปรุงแก้ไขเส้นทาง เป็นหินคลุกบดอัด และมีการ ฉีดพรมน้ำ | - ไม่มี | <p>รูปที่ 2-7 : เส้นทางเป็นหินคลุกบดอัด</p> <p>รูปที่ 2-8 : รถบรรทุกน้ำฉีดพรมน้ำเส้นทาง</p> |

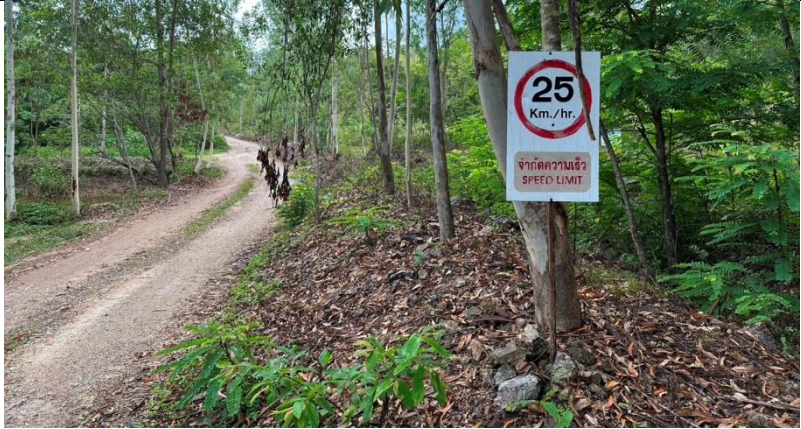
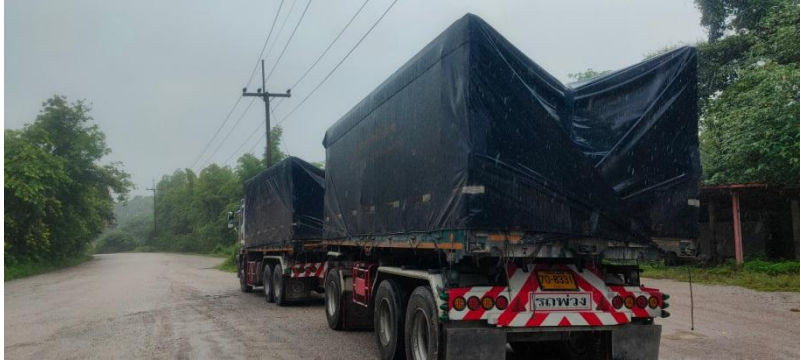
| มาตรการป้องกันและแก้ไขผลกระทบสิ่งแวดล้อม | ผลการปฏิบัติตามมาตรการฯ | ปัญหา อุปสรรค และแนวทางแก้ไข | ภาพประกอบมาตรการ |
|---|---|---|---|
| 1.6 ควบคุมความเร็วของยานพาหนะขนส่งให้ความเร็วไม่เกิน 25 กิโลเมตร/ชั่วโมง ในช่วงที่เป็นถนนลูกรัง และให้ใช้ผ้าใบปิดคลุมรถบรรทุกให้มิดชิด | - มีป้ายควบคุมความเร็ว และมีการใช้ผ้าใบปิดคลุมรถบรรทุก | - ไม่มี | <p>รูปที่ 2-9 : ป้ายควบคุมความเร็วรถบรรทุก</p> <p>รูปที่ 2-10 : การใช้ผ้าใบปิดคลุมรถบรรทุก</p> |

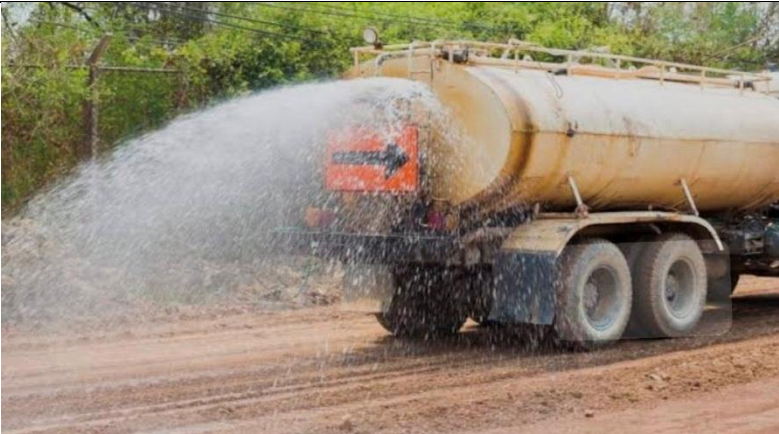
| มาตรการป้องกันและแก้ไขผลกระทบสิ่งแวดล้อม | ผลการปฏิบัติตามมาตรการฯ | ปัญหา อุปสรรค และแนวทางแก้ไข | ภาพประกอบมาตรการ |
|---|---|---|---|
| 1.9 จัดให้มีรถบรรทุกทุกน้ำและฉีดพรมน้ำในโรงแต่งแร่ตลอดเวลา | - มีรถบรรทุกทุกน้ำฉีดพรมน้ำ | - ไม่มี | <p>รูปที่ 2-13 : รถบรรทุกทุกน้ำฉีดพรม</p> |

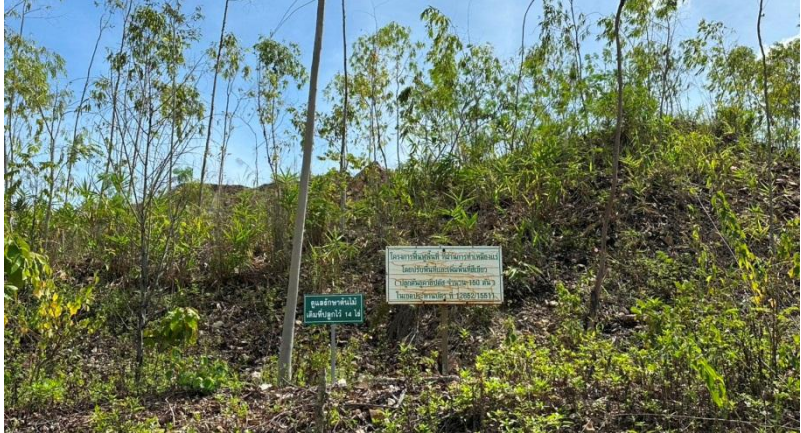
| มาตรการป้องกันและแก้ไขผลกระทบสิ่งแวดล้อม | ผลการปฏิบัติตามมาตรการฯ | ปัญหา อุปสรรค และแนวทางแก้ไข | ภาพประกอบมาตรการ |
|---|---|---|---|
| <p>1.12 ให้ทำการฟื้นฟูสภาพเหมืองที่ผ่านการดำเนินการไปแล้ว โดยปรับลดความลาดชันให้ปลอดภัยจากการพังทลาย ทำการถมปรับเกลี่ยสภาพพื้นที่ต่างๆให้เรียบร้อย เช่น บ่อดักตะกอน คันทำนบและคุระบายน้ำ และปลูกพืชคลุมดินเพื่อยึดเกาะหน้าดินและปลูกไม้โตเร็ว</p> | <p>- มีการฟื้นฟูสภาพเหมืองที่ผ่านการดำเนินการไปแล้ว และปลูกต้นไม้</p> | <p>- ไม่มี</p> | <p>รูปที่ 2-14 : การฟื้นฟูพื้นที่ที่ผ่านการทำเหมืองแล้ว และปลูกต้นไม้</p> |

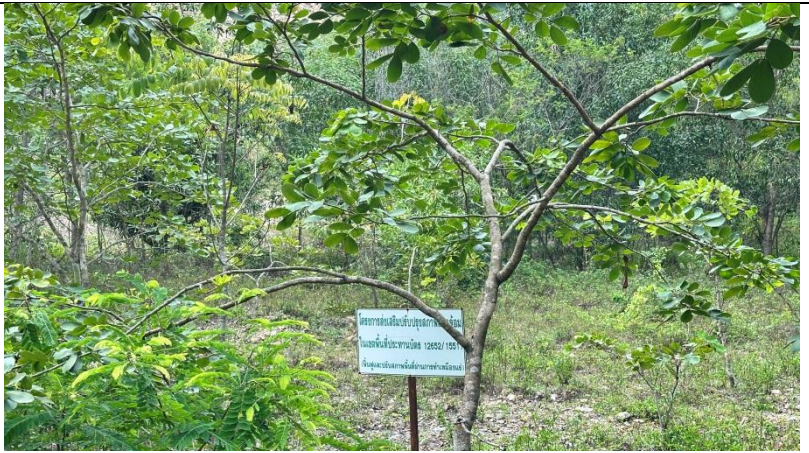
| มาตรการป้องกันและแก้ไขผลกระทบสิ่งแวดล้อม | ผลการปฏิบัติตามมาตรการฯ | ปัญหา อุปสรรค และแนวทางแก้ไข | ภาพประกอบมาตรการ |
|---|---|---|---|
| 2.3 ให้ดำเนินการปลูกไม้ยืนต้นโตเร็วภายในระยะ 2 ปี หลังจากได้ดำเนินการโครงการแล้ว โดยวิธีการปลูกให้มีระยะ 2x2 เมตร (400 ต้น/ไร่) ในพื้นที่เว้นการทำเหมือง รวมทั้งให้มีการบำรุงรักษาต้นไม้เหล่านั้นให้มีความเจริญเติบโตที่ดี ทั้งนี้ให้เสนอแผนการปลูกต้นไม้ พร้อมทั้งระบุพันธุ์ไม้ พื้นที่ปลูกให้สำนักงานนโยบายและแผนสิ่งแวดล้อม และกรมป่าไม้ เพื่อพิจารณาความเหมาะสม ก่อนดำเนินการ | - ปลูกไม้ยืนต้นโตเร็ว ในพื้นที่เว้นการทำเหมือง และที่ผ่านการทำเหมืองแล้ว | - ไม่มี | <p>รูปที่ 2-15 : ต้นไม้ในพื้นที่ผ่านการทำเหมืองแล้ว</p> |

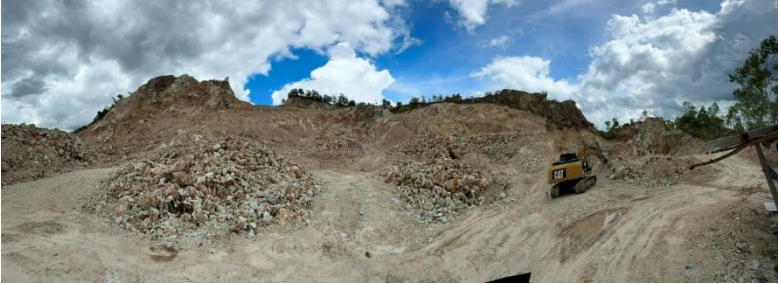
| มาตรการป้องกันและแก้ไขผลกระทบสิ่งแวดล้อม | ผลการปฏิบัติตามมาตรการฯ | ปัญหา อุปสรรค และแนวทางแก้ไข | ภาพประกอบมาตรการ |
|---|---|---|---|
| 2. ให้เปิดหน้าเหมืองในลักษณะชั้นบันได โดยให้มีความสูงและความกว้างของชั้นบันไดในแต่ละบริเวณ ตามที่แผนผังโครงการทำเหมืองกำหนดอย่างเคร่งครัด และควบคุมความลาดชันรวมของหน้าเหมืองไม่เกิน 45 องศา พร้อมทั้งตรวจสอบ เสถียรภาพบริเวณหน้าเหมืองของโครงการฯ ให้มี ความมั่นคงแข็งแรงและปลอดภัยอยู่เสมอ | - ทำเหมืองจากยอดเขาลงมา | - ไม่มี | <p>รูปที่ 2-20: สภาพหน้าเหมือง</p> |

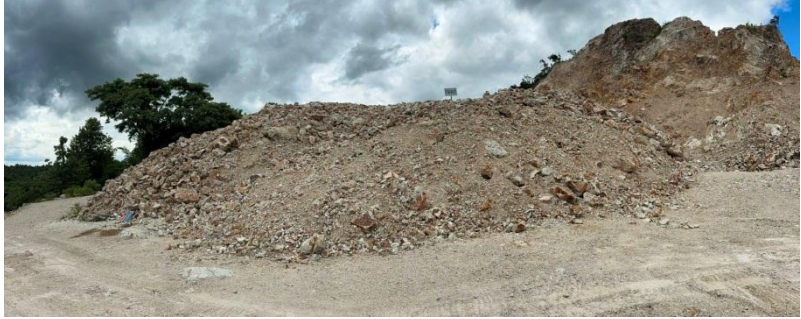
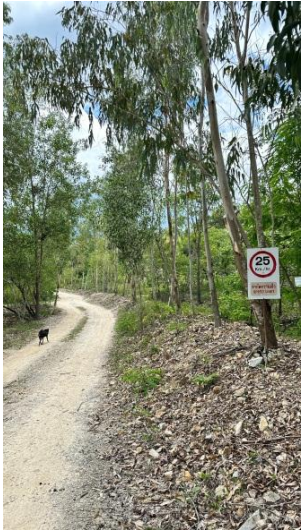
| มาตรการป้องกันและแก้ไขผลกระทบสิ่งแวดล้อม | ผลการปฏิบัติตามมาตรการฯ | ปัญหา อุปสรรค และแนวทางแก้ไข | ภาพประกอบมาตรการ |
|---|---|---|---|
| 4. ให้จัดเตรียมพื้นที่เก็บกองแร่ชั่วคราว เนื้อที่ ประมาณ 7 ไร่ โดยเก็บกองสูง 3 ชั้น ชั้นละ 5 เมตร ความสูงรวมไม่เกิน 15 เมตร ความลาดชันรวมไม่เกิน 21 องศา และจัดทำคันทำนบดินร่วมกับร่องระบายน้ำ เพื่อเบี่ยงเบนทางน้ำให้ไหลลงสู่บ่อดักตะกอน พร้อมทั้งปลูกพืชคลุมดินและต้นไม้ท้องถิ่น หรือไม้ยืนต้นโตเร็วบนคันทำนบดิน | - ได้จัดเตรียมพื้นที่เก็บกองแร่ชั่วคราว และจัดทำคันทำนบดินร่วมกับร่องระบายน้ำ | - ไม่มี | <p>รูปที่ 2-22 : พื้นที่เก็บกองแร่ชั่วคราว</p> <p>รูปที่ 2-23 : คันทำนบดินพร้อมกับร่องระบายน้ำ และไม้ยืนต้นโตเร็ว</p> |

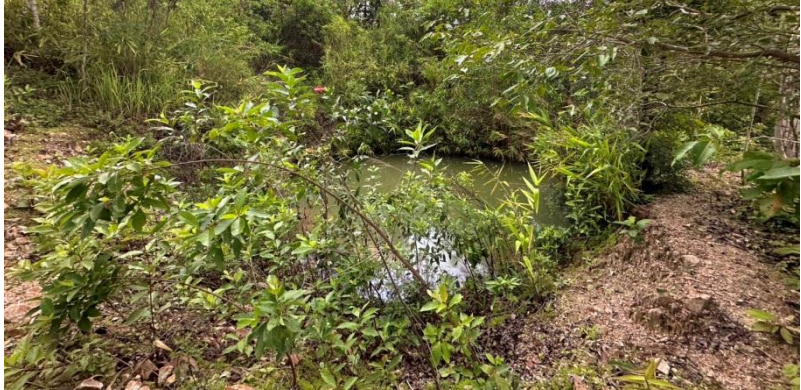
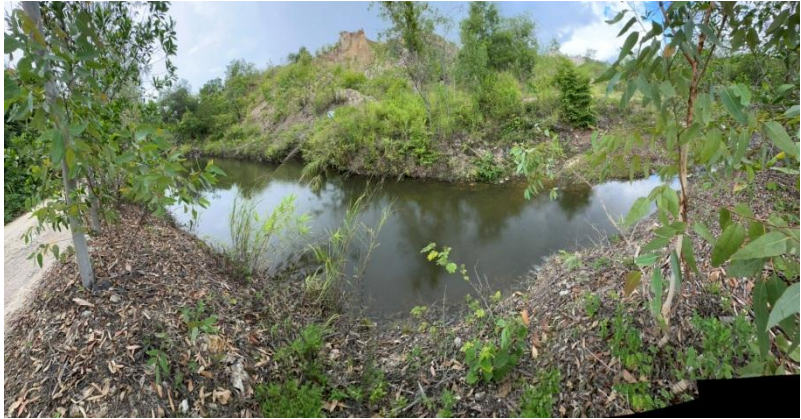
| มาตรการป้องกันและแก้ไขผลกระทบสิ่งแวดล้อม | ผลการปฏิบัติตามมาตรการฯ | ปัญหา อุปสรรค และแนวทางแก้ไข | ภาพประกอบมาตรการ |
|---|---|---|---|
| 5. ให้ขุดบ่อดักตะกอน จำนวน 3 บ่อ เนื้อที่ บ่อละ ประมาณ 20×20×5 ลูกบาศก์เมตร ตามที่แผนผังโครงการกำหนด พร้อมทั้งขุดลอกตะกอนสะสมออกจากบ่ออย่างน้อยปีละ 1 ครั้ง เพื่อรองรับปริมาณน้ำฝนชะล้างพื้นที่โครงการได้อย่างมีประสิทธิภาพ | - ได้ดำเนินการแล้ว | - ไม่มี | <p>รูปที่ 2-24 : บ่อดักตะกอน 1</p> <p>รูปที่ 2-25 : บ่อดักตะกอน 2</p> |

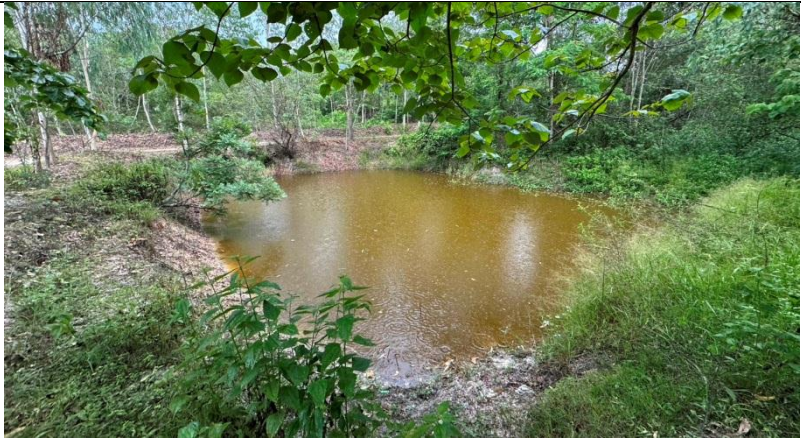
| มาตรการป้องกันและแก้ไขผลกระทบสิ่งแวดล้อม | ผลการปฏิบัติตามมาตรการฯ | ปัญหา อุปสรรค และแนวทางแก้ไข | ภาพประกอบมาตรการ |
|---|---|---|---|
| | | | <p>รูปที่ 2-26 : บ่อดักตะกอน 3</p> |

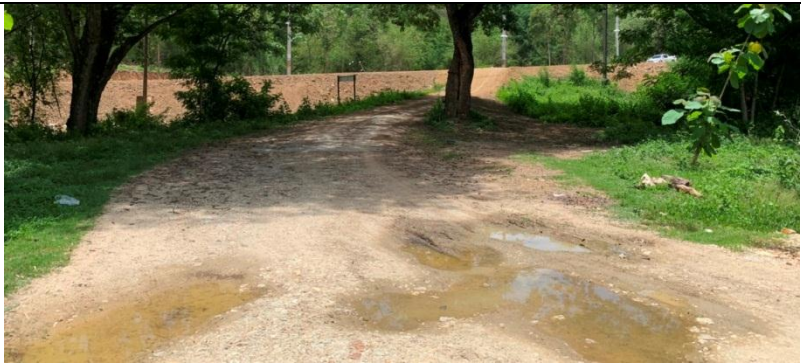
| มาตรการป้องกันและแก้ไขผลกระทบสิ่งแวดล้อม | ผลการปฏิบัติตามมาตรการฯ | ปัญหา อุปสรรค และแนวทางแก้ไข | ภาพประกอบมาตรการ |
|---|---|---|---|
| <p>6. บริเวณถนนที่เชื่อมต่อทางหลวงจังหวัดหมายเลข 1035 ให้ทำการลาดยางเป็นอย่างน้อย 50 เมตร เพื่อป้องกันดินโคลนและเศษหินขึ้นสู่ถนนทางหลวงดังกล่าว</p> | <p>- ได้ทำการลาดยางและซ่อมแซมถนนที่เชื่อมต่อกับถนนหมายเลข 1035</p> | <p>- ไม่มี</p> | <p>รูปที่ 2-27 : ทางลาดยางที่เชื่อมต่อกับถนนหมายเลข 1035</p> |

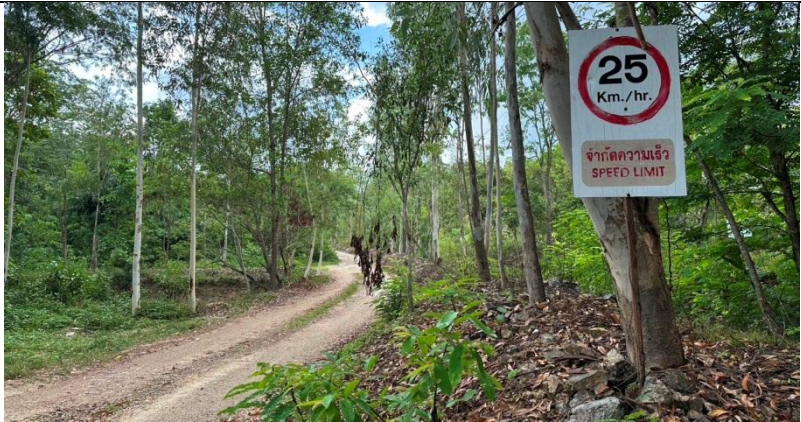
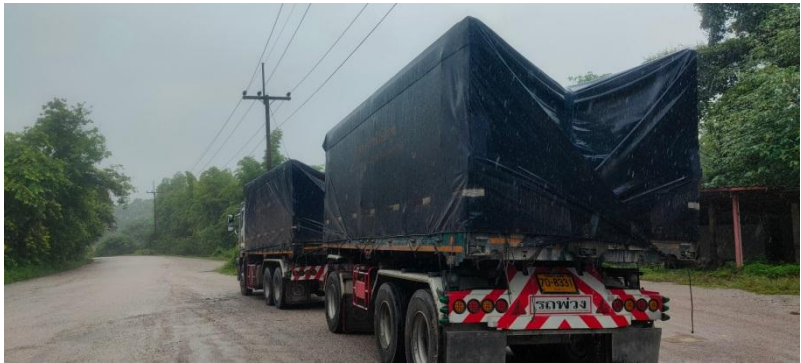
| มาตรการป้องกันและแก้ไขผลกระทบสิ่งแวดล้อม | ผลการปฏิบัติตามมาตรการฯ | ปัญหา อุปสรรค และแนวทางแก้ไข | ภาพประกอบมาตรการ |
|---|---|---|---|
| <p>7. การขนส่งแร่ต้องใช้ความเร็วและน้ำหนักของรถบรรทุกให้เป็นไปตามที่ทางราชการกำหนด และช่วงที่ผ่านชุมชนให้ควบคุมความเร็วไม่เกิน 25 กิโลเมตร/ชั่วโมง และปรับปรุงเส้นทางขนส่งและเส้นทางสาธารณะที่ใช้ประโยชน์ในการขนส่งให้มีสภาพใช้งานได้ดีและปลอดภัยอยู่เสมอ พร้อมทั้งปิดคลุมกระบะบรรทุกทุกให้มิดชิดก่อนออกนอกพื้นที่โครงการ</p> | <p>- มีการควบคุมความเร็วและน้ำหนักของรถบรรทุกให้เป็นไปตามที่ทางราชการกำหนด พร้อมทั้งปิดคลุมกระบะบรรทุกก่อนออกนอกพื้นที่</p> | <p>- ไม่มี</p> | <div data-bbox="1330 472 2128 895"> </div> <p>รูปที่ 2-28 : ป้ายควบคุมความเร็วรถบรรทุก</p> <div data-bbox="1330 967 2128 1331"> </div> <p>รูปที่ 2-29 : การปิดคลุมรถบรรทุก</p> |

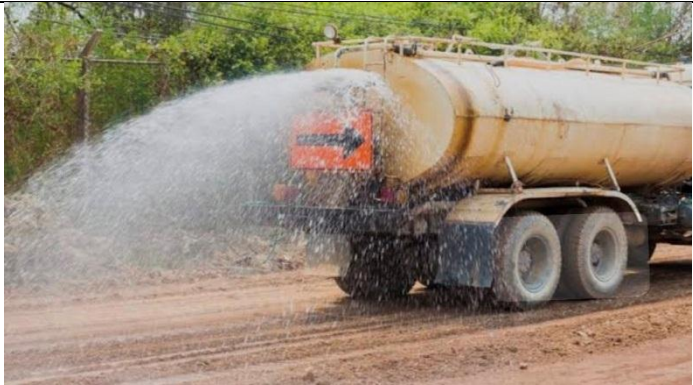
| มาตรการป้องกันและแก้ไขผลกระทบสิ่งแวดล้อม | ผลการปฏิบัติตามมาตรการฯ | ปัญหา อุปสรรค และแนวทางแก้ไข | ภาพประกอบมาตรการ |
|---|---|---|---|
| <p>8. จัดให้มีรถบรรทุกน้ำ เพื่อฉีดพรมเส้นทางลำเลียง และขนส่งแร่ที่เป็นถนนดินอัดแน่นอย่างสม่ำเสมอ อย่างน้อยวันละ 3-4 ครั้ง หรือตามความเหมาะสม กับสภาพภูมิอากาศ เพื่อลดการฟุ้งกระจายของ ฝุ่นละออง และให้ปรับปรุงสภาพผิวเส้นทางที่ใช้ใน การขนส่งแร่ให้มีสภาพใช้งานได้ดีและปลอดภัยอยู่เสมอ</p> | <p>- มีรถบรรทุกน้ำฉีดพรม ตามเส้นทางขนส่งแร่</p> | <p>- ไม่มี</p> | <p>รูปที่ 2-30 : รถบรรทุกน้ำฉีดพรมตามเส้นทางขนส่งแร่</p> |

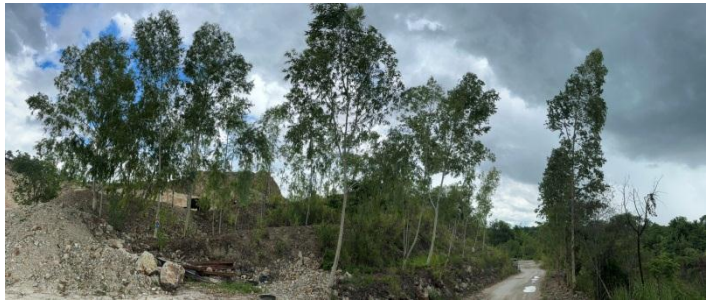
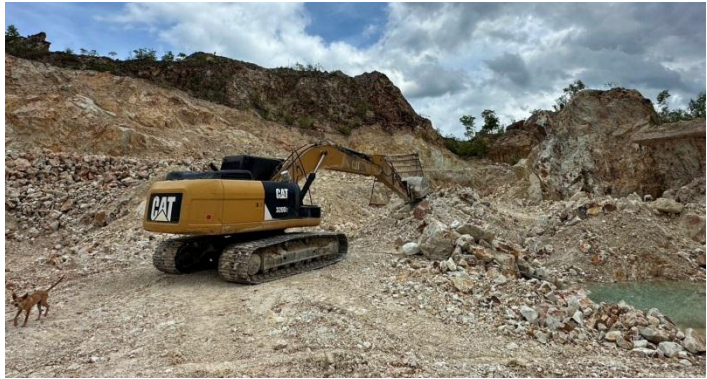
| มาตรการป้องกันและแก้ไขผลกระทบสิ่งแวดล้อม | ผลการปฏิบัติตามมาตรการฯ | ปัญหา อุปสรรค และแนวทางแก้ไข | ภาพประกอบมาตรการ |
|---|---|---|---|
| <p>13. ให้ทำการฟื้นฟูสภาพพื้นที่โครงการฯ ควบคู่ไปกับการทำเหมือง ดังนี้</p> <p>13.1 ดูแลรักษาพืชพันธุ์ไม้ที่มีอยู่เดิม และปลูกต้นไม้ ท้องถิ่นหรือพันธุ์ไม้อื่นๆที่เหมาะสมเสริมทดแทนต้นไม้ที่ตายลง ในพื้นที่ที่ไม่มีกิจกรรมทำเหมือง บนคันทำนบดิน และริมเส้นทางขนส่งแร่ ระยะปลูก 2x2 เมตร แบบสลับฟันปลา พร้อมทั้งบำรุงรักษาต้นไม้เหล่านั้นให้มีความเจริญเติบโตที่ดี เพื่อเพิ่มพื้นที่สีเขียวลดผลกระทบด้านทัศนียภาพพื้นที่โครงการ</p> <p>13.2 พื้นที่ทำเหมืองซึ่งมีลักษณะเป็นบ่อเหมืองลึกลงไปโดยรอบ ให้ปรับแต่งความลาดชันของผนัง และพื้นของชั้นบันไดให้มีเสถียรภาพแข็งแรงและ ความปลอดภัย โดยการปลูกพืชคลุมดินและ หญ้าแฝก เพื่อป้องกันการชะล้างพังทลายของดิน และพัฒนาเป็นแหล่งน้ำสาธารณะเพื่อใช้สอยต่อไป</p> | <p>- มีการฟื้นฟูสภาพพื้นที่โครงการฯ ควบคู่ไปกับการทำเหมือง</p> <p>- พื้นที่ทำเหมืองเป็นชั้นบันได</p> | <p>- ไม่มี</p> <p>- ไม่มี</p> | <p>รูปที่ 2-39 : ดูแลรักษาและปลูกต้นไม้ บนคันทำนบดิน</p> <p>รูปที่ 2-40 : พื้นที่ทำเหมืองเป็นชั้นบันได</p> |
