โครงการไอดีโอ โมบี อโศก ตั้งอยู่ที่ถนนเพชรบุรี แขวงบางกะปิ เขตห้วยขวาง กรุงเทพมหานคร ดำเนินการโดยบริษัท อนันดา เอ็มเอฟ เอเชีย เพชรบุรี จำกัด โดยโครงการเป็นอาคารชุดพักอาศัย ขนาดความสูง 37 ชั้น ความสูง 139.63 เมตร (ความสูงวัดถึงระดับหลังคาสูงสุด) จำนวน 1 อาคาร มีจำนวนห้องชุดรวมทั้งสิ้น 508 ห้องแบ่งเป็น ห้องชุดพักอาศัย จำนวน 507 ห้อง และห้องชุดเพื่อการพาณิชย์ (ร้านค้า) จำนวน 1 ห้อง

รายงานฉบับนี้ จัดทำขึ้นเพื่อรายงานผลการปฏิบัติตามมาตรการป้องกันและแก้ไขผลกระทบสิ่งแวดล้อม และมาตรการติดตามตรวจสอบคุณภาพสิ่งแวดล้อม ระยะดำเนินการ โครงการไอดีโอ โมบี อโศก บริหารงานโดยนิติบุคคลอาคารชุดไอดีโอ โมบี อโศก บริษัท เดอะเวิร์คส์ คอมมิวนิตี แมนเนจเม้นท์ จำกัดประจำเดือนมกราคม-มิถุนายน 2566 เพื่อให้เป็นไปตามเงื่อนไขที่กำหนดไว้ในหนังสือเห็นชอบผลการพิจารณารายงานการวิเคราะห์ทางสิ่งแวดล้อม โครงการไอดีโอ โมบี อโศก บริหารงานโดยนิติบุคคลอาคารชุดไอดีโอ โมบี อโศก บริษัท เดอะเวิร์คส์ คอมมิวนิตี แมนเนจเม้นท์ จำกัด

### ตารางที่ 3.1-1 สรุปผลการปฏิบัติตามมาตรการป้องกันและแก้ไขผลกระทบสิ่งแวดล้อม

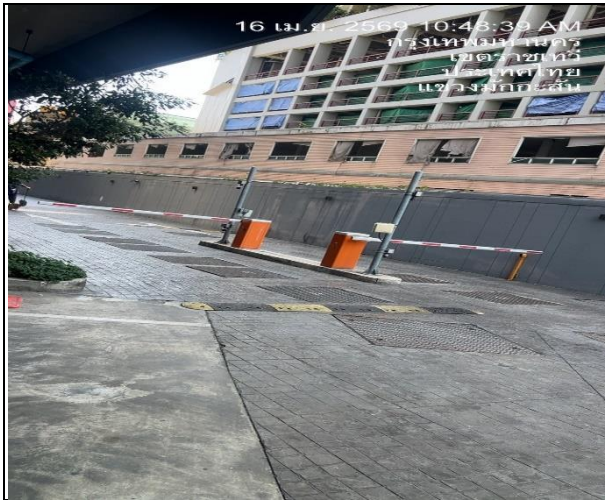
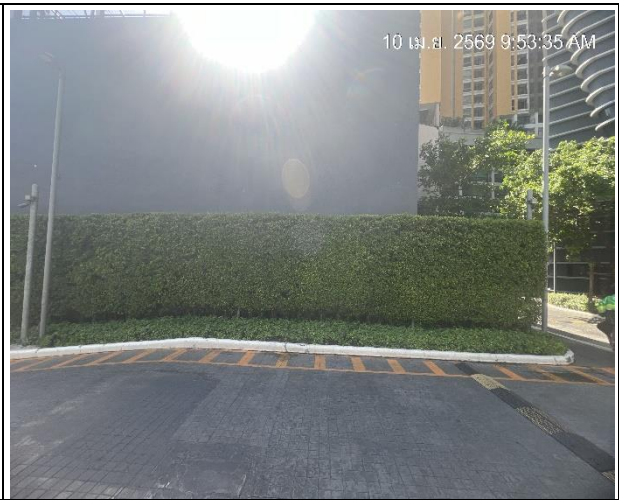
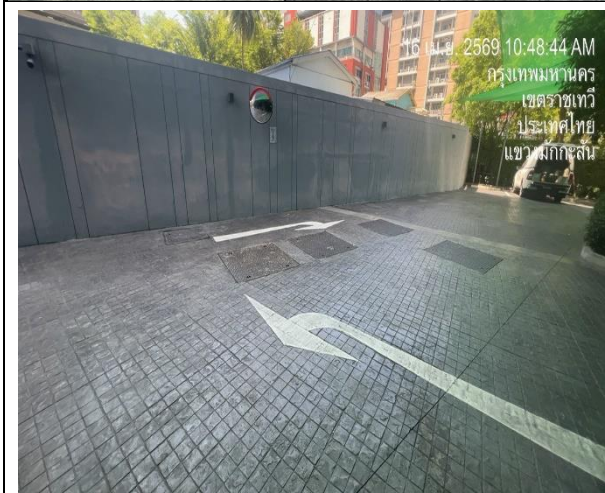
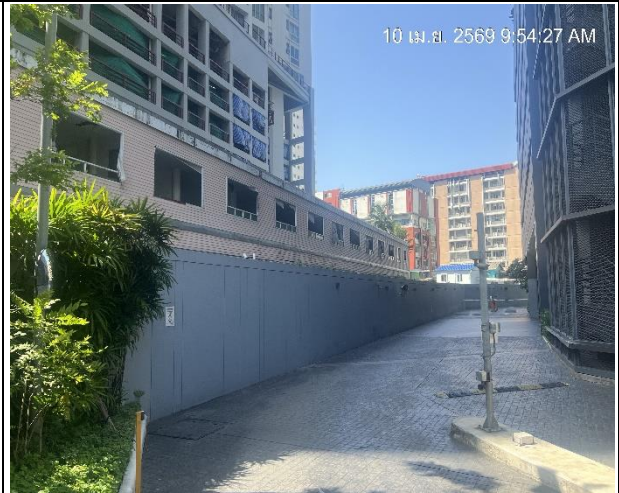
ภาพที่ 1 ร้วโดยรอบพื้นที่โครงการ

| องค์ประกอบทาง<br>สิ่งแวดล้อม<br>และคุณค่าต่าง ๆ | มาตรการป้องกันและแก้ไขผลกระทบสิ่งแวดล้อม | รายละเอียดการปฏิบัติตามมาตรการฯ | ปัญหา/<br>อุปสรรคและ<br>การแก้ไข | เอกสารอ้างอิง<br>รูปภาพหรือ<br>เอกสาร |
|---|---|---|---|---|
| <b>3.1.1 ลักษณะภูมิประเทศ</b> | 1. จัดให้มีรั้วสูง 2.4 เมตร รอบพื้นที่โครงการเพื่อกันขอบเขตพื้นที่อย่างชัดเจน และด้านล่างแนวรั้วจัดให้เป็นกำแพงกันดินความสูง 1 เมตร เพื่อป้องกันการพังทลายของดินสู่พื้นที่ข้างเคียง | โครงการจัดให้มีรั้วสูง 2.4 เมตร รอบพื้นที่โครงการเพื่อกันขอบเขตพื้นที่อย่างชัดเจน และด้านล่างแนวรั้วจัดให้เป็นกำแพงกันดินความสูง 1 เมตร เพื่อป้องกันการพังทลายของดินสู่พื้นที่ข้างเคียง | - | - ดังภาพที่ 1 |

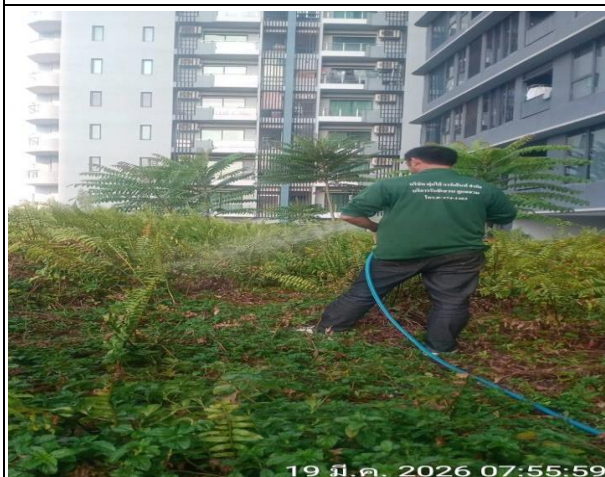
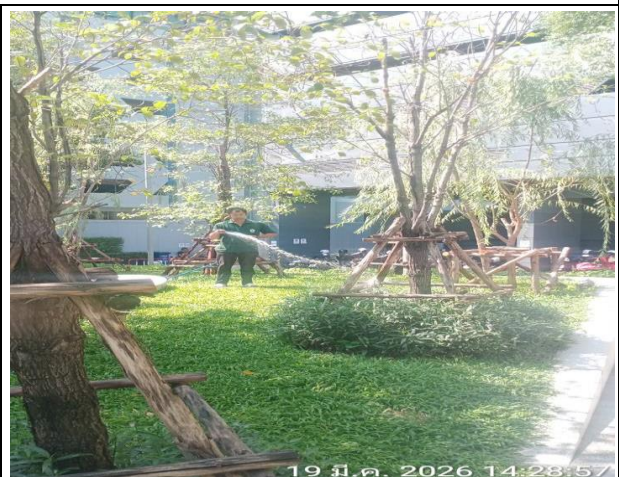
ภาพที่ 2 พื้นที่สีเขียวของโครงการ

| องค์ประกอบทาง<br>สิ่งแวดล้อม<br>และคุณค่าต่าง ๆ | มาตรการป้องกันและแก้ไขผลกระทบสิ่งแวดล้อม | รายละเอียดการปฏิบัติตามมาตรการฯ | ปัญหา/<br>อุปสรรคและ<br>การแก้ไข | เอกสารอ้างอิง<br>รูปภาพหรือ<br>เอกสาร |
|---|---|---|---|---|
| | 2. จัดให้มีการปลูกไม้ยืนต้น ไม้พุ่ม ไม้คลุมดินภายในโครงการ โดยเฉพาะบริเวณแนวเขตที่ดินเพื่อให้พืชช่วยยึดหน้าดิน | โครงการจัดให้มีการปลูกไม้ยืนต้น ไม้พุ่ม ไม้คลุมดินภายในโครงการ โดยเฉพาะบริเวณแนวเขตที่ดินเพื่อให้พืชช่วยยึดหน้าดิน | - | - ดังภาพที่ 2 |

| องค์ประกอบทาง<br>สิ่งแวดล้อม<br>และคุณค่าต่าง ๆ | มาตรการป้องกันและแก้ไขผลกระทบสิ่งแวดล้อม | รายละเอียดการปฏิบัติตามมาตรการฯ | ปัญหา/<br>อุปสรรคและ<br>การแก้ไข | เอกสารอ้างอิง<br>รูปภาพหรือ<br>เอกสาร |
|---|---|---|---|---|
| | 5. จัดให้มีพื้นที่สีเขียวภายในโครงการ ขนาดพื้นที่รวม 1,842.41 ตารางเมตร เพื่อให้ต้นไม้ดังกล่าวช่วยดูดซับมลพิษจากที่จอดรถของโครงการ โดยพันธุ์ไม้ที่โครงการเลือกปลูกมีอัตราการสังเคราะห์แสง 91.86 โมล หรือคิดเป็น 4,041.84 กรัม (คำนวณจาก โมล x มวล | โครงการจัดให้มีพื้นที่สีเขียวภายในโครงการ ขนาดพื้นที่รวม 1,842.41 ตารางเมตร เพื่อให้ต้นไม้ดังกล่าวช่วยดูดซับมลพิษจากที่จอดรถของโครงการ | - | - ดังภาพที่ 2 |

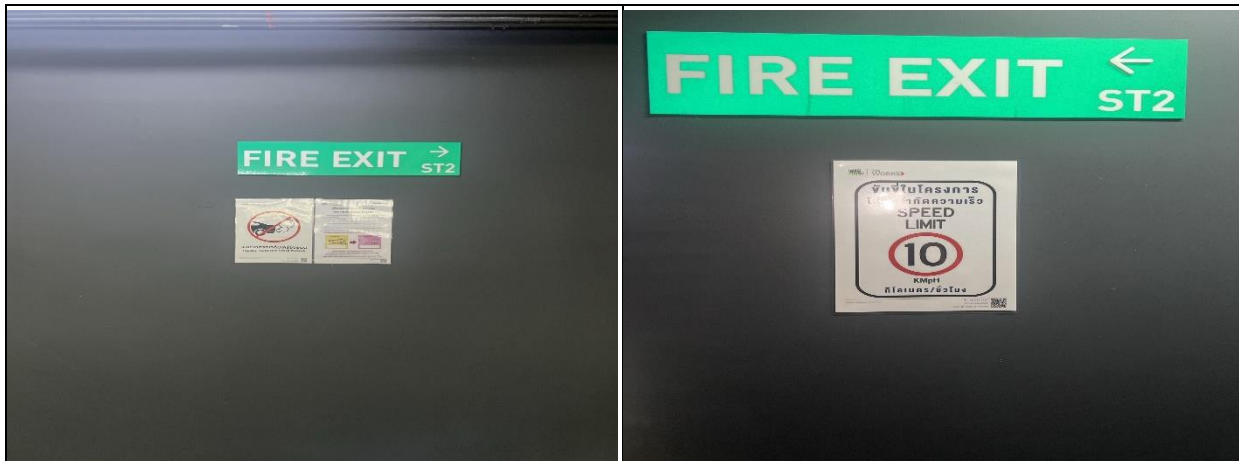
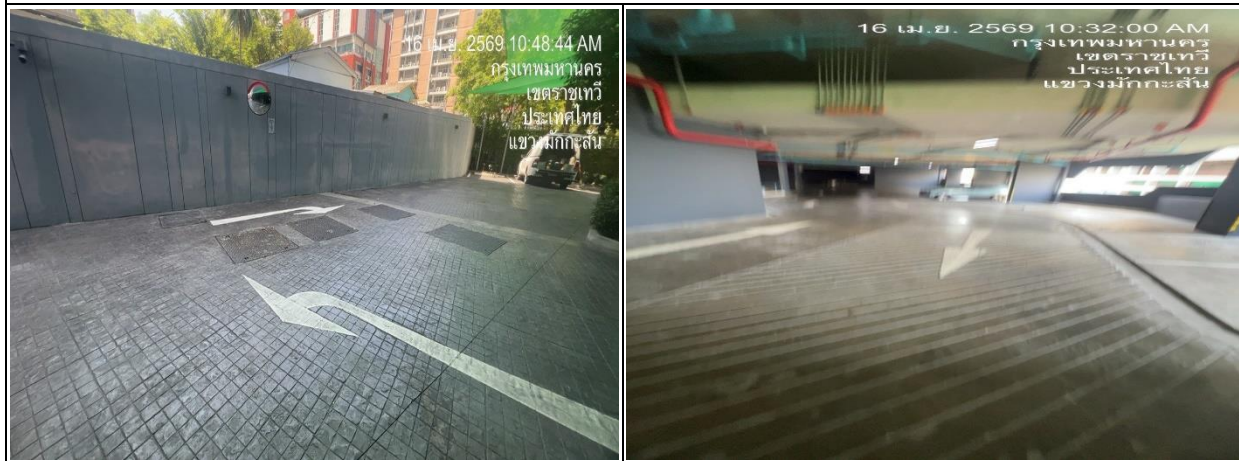
ภาพที่ 3 สัญญาณจราจร

| องค์ประกอบทาง<br>สิ่งแวดล้อม<br>และคุณค่าต่าง ๆ | มาตรการป้องกันและแก้ไขผลกระทบสิ่งแวดล้อม | รายละเอียดการปฏิบัติตามมาตรการฯ | ปัญหา/<br>อุปสรรคและ<br>การแก้ไข | เอกสารอ้างอิง<br>รูปภาพหรือ<br>เอกสาร |
|---|---|---|---|---|
| <b>3.1.2 คุณภาพอากาศ</b><br><b>1) ฝุ่นละออง</b> | 1. ควบคุมความเร็วของรถภายในโครงการ เช่น ป้ายจำกัดความเร็ว สันนูนชะลอความเร็วเพื่อไม่ให้เกิดการฟุ้งกระจายของฝุ่นบนผิวถนน โดยโครงการจัดให้มีสันนูนชะลอความเร็ว ขนาดความสูง 4 เซนติเมตร ความกว้าง 90 เซนติเมตร | โครงการจัดให้ควบคุมความเร็วของรถภายในโครงการ เช่น ป้ายจำกัดความเร็ว สันนูนชะลอความเร็วเพื่อไม่ให้เกิดการฟุ้งกระจายของฝุ่นบนผิวถนน โดยโครงการจัดให้มีสันนูนชะลอความเร็ว ขนาดความสูง 4 เซนติเมตร ความกว้าง 90 เซนติเมตร | - | - ดังภาพที่ 3 |

| องค์ประกอบทาง<br>สิ่งแวดล้อม<br>และคุณค่าต่าง ๆ | มาตรการป้องกันและแก้ไขผลกระทบสิ่งแวดล้อม | รายละเอียดการปฏิบัติตามมาตรการฯ | ปัญหา/<br>อุปสรรคและ<br>การแก้ไข | เอกสารอ้างอิง<br>รูปภาพหรือ<br>เอกสาร |
|---|---|---|---|---|
| 2) มลพิษทางอากาศ (ต่อ) | 3. จัดทำป้ายและสัญลักษณ์จราจรบนพื้นทางให้ชัดเจน และไม่ก่อให้เกิดความสับสนของผู้ขับขี่ ทำให้การเคลื่อนตัวของรถในโครงการทำได้เป็นอย่างดีและปลอดภัย | โครงการจัดให้มีป้ายและสัญลักษณ์จราจรบนพื้นทางให้ชัดเจน และไม่ก่อให้เกิดความสับสนของผู้ขับขี่ ทำให้การเคลื่อนตัวของรถในโครงการทำได้เป็นอย่างดีและปลอดภัย | - | - ดังภาพที่ 3 |

| องค์ประกอบทาง<br>สิ่งแวดล้อม<br>และคุณค่าต่าง ๆ | มาตรการป้องกันและแก้ไขผลกระทบสิ่งแวดล้อม | รายละเอียดการปฏิบัติตามมาตรการฯ | ปัญหา/<br>อุปสรรคและ<br>การแก้ไข | เอกสารอ้างอิง<br>รูปภาพหรือ<br>เอกสาร |
|---|---|---|---|---|
| 3.1.3 เสียง | 1. ควบคุมความเร็วของรถภายในโครงการ เช่น ป้ายจำกัดความเร็ว สันนุนชะลอความเร็ว เพื่อไม่ให้เกิดการฟุ้งกระจายของฝุ่นบนผิวถนน โดยโครงการจัดให้มีสันนุนชะลอความเร็วของรถ ขนาดความสูง 4 เซนติเมตร ความกว้าง 90 เซนติเมตร ความยาว 6 เมตร จำนวน 3 จุด เพื่อชะลอความเร็วของรถ และลดเสียงจากการแล่นของรถยนต์ | โครงการจัดให้ควบคุมความเร็วของรถภายในโครงการ เช่น ป้ายจำกัดความเร็ว สันนุนชะลอความเร็ว เพื่อไม่ให้เกิดการฟุ้งกระจายของฝุ่นบนผิวถนน โดยโครงการจัดให้มีสันนุนชะลอความเร็วของรถ ขนาดความสูง 4 เซนติเมตร ความกว้าง 90 เซนติเมตร ความยาว 6 เมตร จำนวน 3 จุด เพื่อชะลอความเร็วของรถ และลดเสียงจากการแล่นของรถยนต์ | - | - ดังภาพที่ 3 |
| | 2. ติดตั้งป้ายห้ามเร่งเครื่องยนต์ไว้บริเวณที่จอดรถและทางวิ่งภายในโครงการให้เห็นอย่างชัดเจน | โครงการจัดให้มีป้ายห้ามเร่งเครื่องยนต์ไว้บริเวณที่จอดรถและทางวิ่งภายในโครงการให้เห็นอย่างชัดเจน | - | - ดังภาพที่ 3 |
| | 3. ตรวจสอบป้ายและสัญลักษณ์ต่าง ๆ เช่น ป้ายห้ามติดเครื่องยนต์ ป้ายจำกัดความเร็ว ให้อยู่ในสภาพดีมองเห็นชัดเจนไม่ลบเลือน | โครงการจัดให้ตรวจสอบป้ายและสัญลักษณ์ต่าง ๆ เช่น ป้ายห้ามติดเครื่องยนต์ ป้ายจำกัดความเร็ว ให้อยู่ในสภาพดีมองเห็นชัดเจนไม่ลบเลือน | - | - ดังภาพที่ 3 |

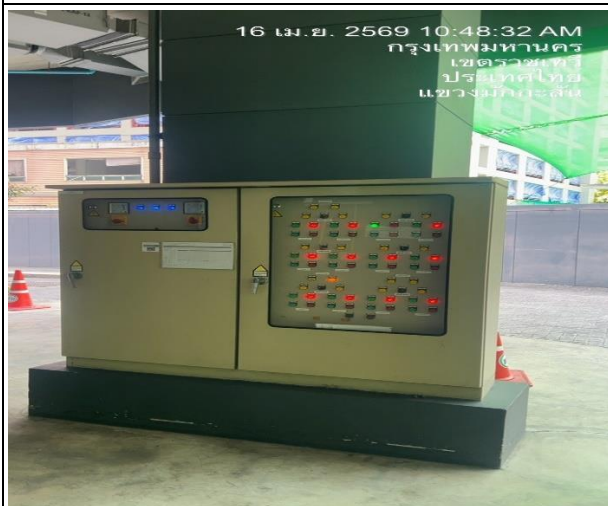
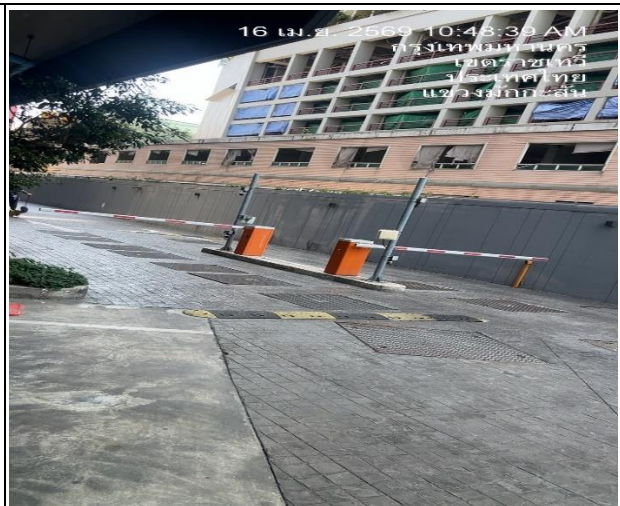
ภาพที่ 19 ระบบบำบัดน้ำเสีย

| องค์ประกอบทาง<br>สิ่งแวดล้อม<br>และคุณค่าต่าง ๆ | มาตรการป้องกันและแก้ไขผลกระทบสิ่งแวดล้อม | รายละเอียดการปฏิบัติตามมาตรการฯ | ปัญหา/<br>อุปสรรคและ<br>การแก้ไข | เอกสารอ้างอิง<br>รูปภาพหรือ<br>เอกสาร |
|---|---|---|---|---|
| 3.1.4 คุณภาพน้ำ | 1. จัดให้มีระบบบำบัดน้ำเสีย จำนวน 1 ชุด เป็นระบบ<br>บำบัดน้ำเสียชนิดเติมอากาศแบบตะกอนเร่ง<br>(Activated Sludge) ออกแบบรองรับน้ำเสียได้<br>ปริมาณ 300 ลูกบาศก์เมตร/วัน เพื่อบำบัดน้ำเสียให้มี<br>ค่า BOD ในน้ำทิ้งไม่เกิน 20 มิลลิกรัม/ลิตร | โครงการจัดให้มีระบบบำบัดน้ำเสีย จำนวน 1 ชุด<br>เป็นระบบบำบัดน้ำเสียชนิดเติมอากาศแบบตะกอน<br>เร่ง (Activated Sludge) ออกแบบรองรับน้ำเสียได้<br>ปริมาณ 300 ลูกบาศก์เมตร/วัน เพื่อบำบัดน้ำเสียให้มี<br>ค่า BOD ในน้ำทิ้งไม่เกิน 20 มิลลิกรัม/ลิตร | - | - ดังภาพที่ 19 |

| องค์ประกอบทาง<br>สิ่งแวดล้อม<br>และคุณค่าต่าง ๆ | มาตรการป้องกันและแก้ไขผลกระทบสิ่งแวดล้อม | รายละเอียดการปฏิบัติตามมาตรการฯ | ปัญหา/<br>อุปสรรคและ<br>การแก้ไข | เอกสารอ้างอิง<br>รูปภาพหรือ<br>เอกสาร |
|---|---|---|---|---|
| 3.2.2 นิเวศวิทยาทางน้ำ | 1. จัดให้มีระบบบำบัดน้ำเสีย จำนวน 1 ชุด เป็นระบบ บำบัดน้ำเสียชนิดเติมอากาศแบบตะกอนเร่ง (Activated Sludge) ออกแบบรองรับน้ำเสียได้ ปริมาณ 300 ลูกบาศก์เมตร/วัน เพื่อบำบัดน้ำเสียให้มี ค่า BOD ในน้ำทิ้งไม่เกิน 20 มิลลิกรัม/ลิตร<br>2. จัดให้มีเจ้าหน้าที่ที่มีความรู้ความชำนาญ ดูแล รักษาและควบคุมระบบบำบัดน้ำเสียของโครงการ ให้ทำงานได้อย่างต่อเนื่องและมีประสิทธิภาพ | โครงการจัดให้มีระบบบำบัดน้ำเสีย จำนวน 1 ชุด เป็นระบบบำบัดน้ำเสียชนิดเติมอากาศแบบตะกอน เร่ง (Activated Sludge) ออกแบบรองรับน้ำเสียได้ ปริมาณ 300 ลูกบาศก์เมตร/วัน เพื่อบำบัดน้ำเสียให้มี ค่า BOD ในน้ำทิ้งไม่เกิน 20 มิลลิกรัม/ลิตร<br>โครงการจัดให้มีเจ้าหน้าที่ที่มีความรู้ความชำนาญ ดูแลรักษาและควบคุมระบบบำบัดน้ำเสียของ โครงการให้ทำงานได้อย่างต่อเนื่องและมี ประสิทธิภาพ | -<br><br>- | - ดังภาพที่ 19<br><br>- ดังเอกสารแนบ ที่ 1 |
