ผลการปฏิบัติตามมาตรการป้องกัน แก้ไข และลดผลกระทบสิ่งแวดล้อม

### ผลการดำเนินการตามมาตรการลดผลกระทบสิ่งแวดล้อม

ตารางที่ 2.1 สรุปผลการปฏิบัติตามมาตรการลดผลกระทบสิ่งแวดล้อมของโครงการ โรงแรม ไดมอนด์ คลิฟ รีสอร์ท แอนด์ สปา (ชื่อเดิม โรงแรมไดมอนด์คลิฟ รีสอร์ท (ระยะที่ 3 -207 ห้อง)) ประจำเดือนมกราคม – มิถุนายน 2569

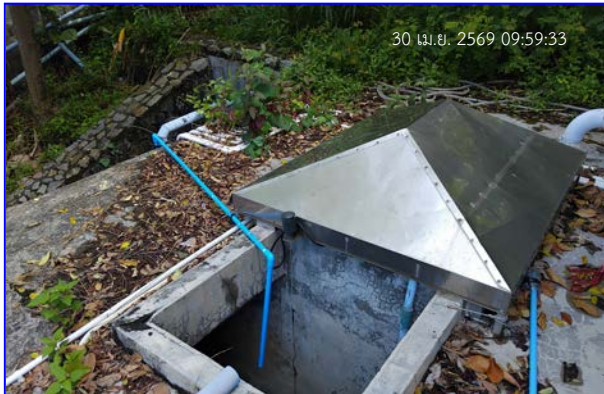
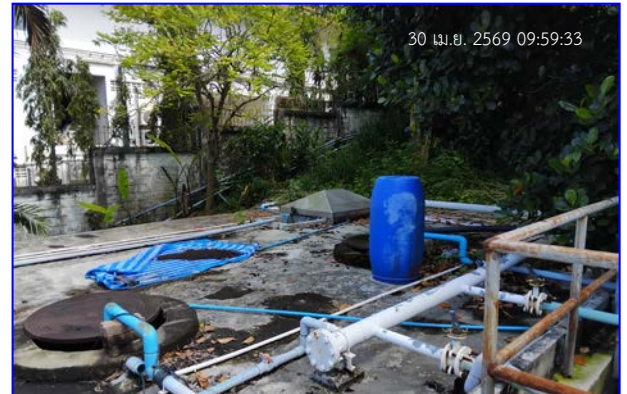
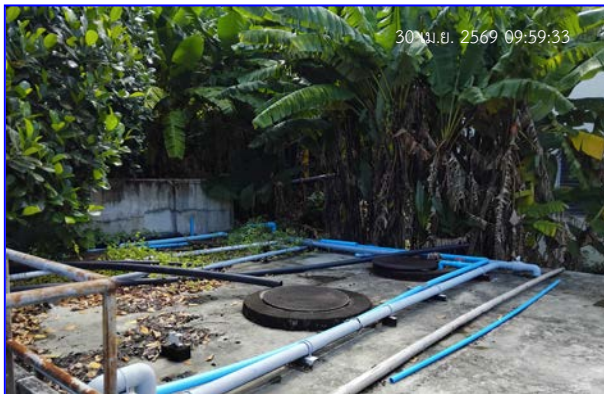
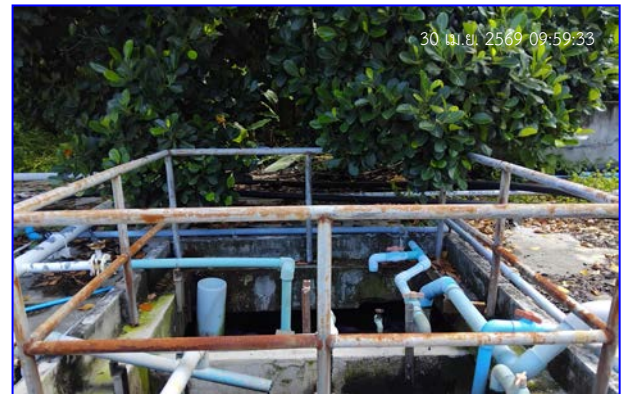
รูปที่ 2.1 ระบบบำบัดน้ำเสียของโครงการ

| องค์ประกอบทางสิ่งแวดล้อม | มาตรการป้องกันแก้ไขและลดผลกระทบ | รายละเอียดการปฏิบัติจริง | ปัญหาและแนวทางแก้ไข |
|---|---|---|---|
| 1. ระบบบำบัดน้ำเสีย | - โรงแรม จักต้องบำบัดน้ำเสียทั้งหมดจากทุกกิจกรรมของทุกอาคาร ได้แก่ น้ำอาบ น้ำส้วม น้ำครัว น้ำซักรีด น้ำเสียจากห้องเก็บขยะมูลฝอย และน้ำเสียอื่น ๆ ด้วยระบบบำบัดน้ำเสียแบบ Extended Aeration Activated Sludge โดยขนาดของระบบฯ จะต้องสามารถบำบัดน้ำเสียได้ไม่น้อยกว่าวันละ 213 ลูกบาศก์เมตร ตามที่เสนอไว้ในรายงานฯ น้ำทิ้งหลังบำบัด จักต้องมีคุณภาพได้ตามมาตรฐานคุณภาพน้ำทิ้งจากอาคารตามประกาศสำนักงานคณะกรรมการสิ่งแวดล้อมแห่งชาติอยู่เสมอ | - ระบบบำบัดน้ำเสียของโครงการจะบำบัดน้ำเสียทั้งหมดจากทุกกิจกรรมของทุกอาคารน้ำเสียจากห้องเก็บขยะมูลฝอย และปัจจุบันโครงการมีระบบบำบัดน้ำเสีย 2 ระบบ คือส่วนโครงการเดิมเป็นแบบ Activated Sludge และในโครงการส่วนขยายเป็นแบบ Fixed Film 2 ชุด โดยศึกษาไว้เป็นแบบ Extended Activated Sludge และทางโครงการมีการควบคุมและตรวจสอบระบบบำบัดน้ำเสียทุกวัน และเติมคลอรีนในน้ำทิ้ง ซึ่งมี check-list และ พร้อมทั้งมีการตรวจวิเคราะห์คุณภาพน้ำกับ บริษัท เช่าเทิร์นไทยคอนสตรัคติ้ง จำกัด เพื่อประเมินประสิทธิภาพของผลน้ำ ทุกเดือน โดยในเดือน มกราคม – มิถุนายน 2569 ผลตรวจประสิทธิภาพการบำบัดเป็นไปตามที่ออกแบบ ทั้งหมดที่เกิดขึ้นจากโครงการได้ตามมาตรฐานคุณภาพน้ำทิ้งจากอาคารตามประกาศสำนักงานคณะกรรมการสิ่งแวดล้อมแห่งชาติอยู่เสมอ (รูปที่ 2.1) | - ไม่พบปัญหา |

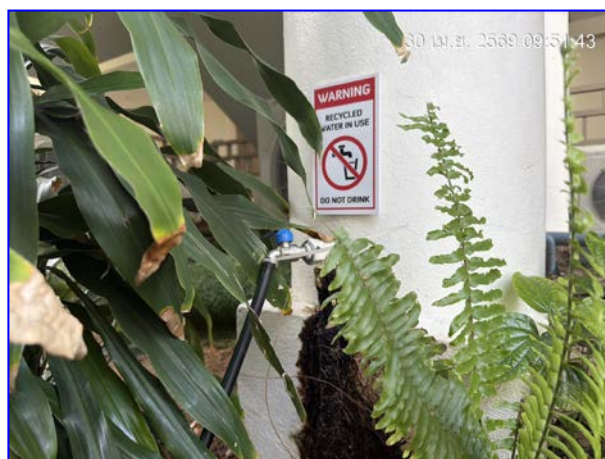
รูปที่ 2.2 ป้ายน้ำ reuse

| องค์ประกอบทางสิ่งแวดล้อม | มาตรการป้องกันแก้ไขและลดผลกระทบ | รายละเอียดการปฏิบัติจริง | ปัญหาและแนวทางแก้ไข |
|---|---|---|---|
| | - โรงแรมฯ จักต้องไม่ระบายน้ำเสียใด ๆ ออกสู่พื้นที่บริเวณภายนอกโรงแรมฯ พื้นที่สาธารณะ และแหล่งน้ำสาธารณะหรือบ่อซึมใด ๆ โดยมีได้ผ่านการบำบัดให้ได้ ตามมาตรฐาน น้ำทิ้งจากอาคารฯ ก่อน | - โครงการไม่ได้มีการระบายน้ำออกนอกโครงการ โดยจะนำน้ำเสียที่ผ่านการบำบัดมาใช้ในการรดน้ำต้นไม้ภายในโครงการ (รูปที่ 2.2) | - ไม่พบปัญหา |

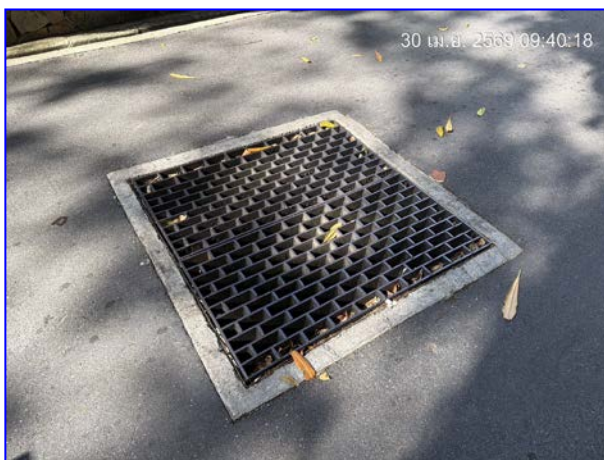
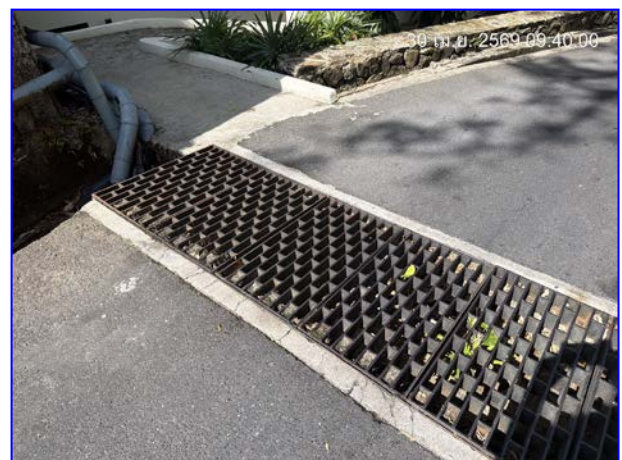
รูปที่ 2.5 ตะแกรงดักขยะ

| ผลกระทบสิ่งแวดล้อม | มาตรการป้องกันแก้ไขและลดผลกระทบ | รายละเอียดการปฏิบัติจริง | ปัญหาและแนวทางแก้ไข |
|---|---|---|---|
| 1.2 การระบายน้ำ | <p>- โรงแรมฯ จัดตั้งยกระดับขอบรางระบายน้ำฝนเฉพาะบริเวณที่อยู่ใกล้ถึง เก็บน้ำทิ้งบนภูเขาให้สูงขึ้น เพื่อป้องกันมิให้น้ำที่ไหลล้นจากถังเก็บน้ำทิ้งไหลลงสู่รางระบายน้ำฝนและจัดตั้งทำการกระจายน้ำทิ้งให้ซึมผ่านดินเป็นบริเวณกว้าง เพื่อให้ น้ำทิ้งซึมผ่านได้เร็วขึ้น โดย ไม่ไหลเข้ารางระบายน้ำฝนตามที่เสนอไว้ในรายงานฯ</p> <p>- โรงแรมฯ จัดตั้งติดตั้งตะแกรงดักขยะในบ่อพัก (Man hole) สุดท้าย ของระบบระบายน้ำฝนก่อนที่จะระบายออกสู่รางระบายน้ำฝนสาธารณะริมถนนด้านหน้าโรงแรมฯ เพื่อป้องกันมิให้ขยะถูกระบายลงสู่ทะเล พร้อมทั้งจะต้องหมั่นทำความสะอาดบ่อพักดังกล่าวเป็นประจำ</p> | <p>- โรงแรมได้มีการปฏิบัติตามที่มาตรการกำหนด</p> <p>- มีตะแกรงดักขยะบริเวณท่อระบายน้ำก่อนปล่อยสู่ท่อสาธารณะ และมีเจ้าหน้าที่ดูแลความสะอาดโดยเก็บขยะออกจากหน้าตะแกรงและขุดลอกเป็นประจำ ซึ่งในช่วงเดือนมกราคม – มิถุนายน 2569 ตะแกรงดักขยะ ใช้งานได้ตามปกติ ไม่มีการชำรุด และมีเจ้าหน้าที่เก็บเศษขยะ เศษใบไม้ออกเป็นประจำทุกวัน (รูปที่ 2.5)</p> | <p>- ไม่พบปัญหา</p> <p>- ไม่พบปัญหา</p> |

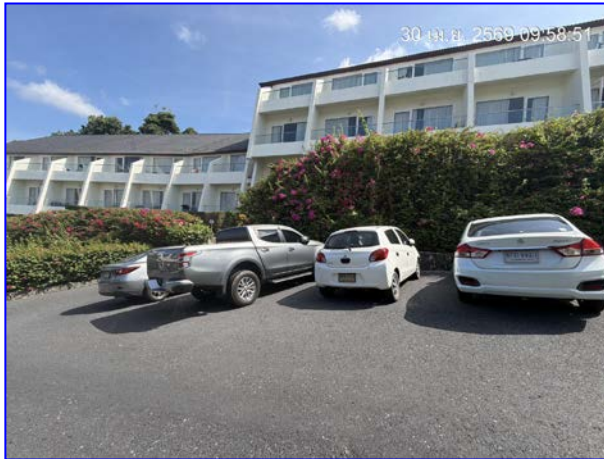
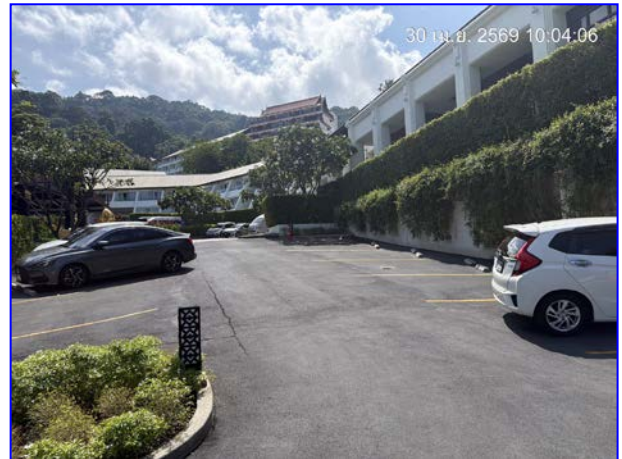
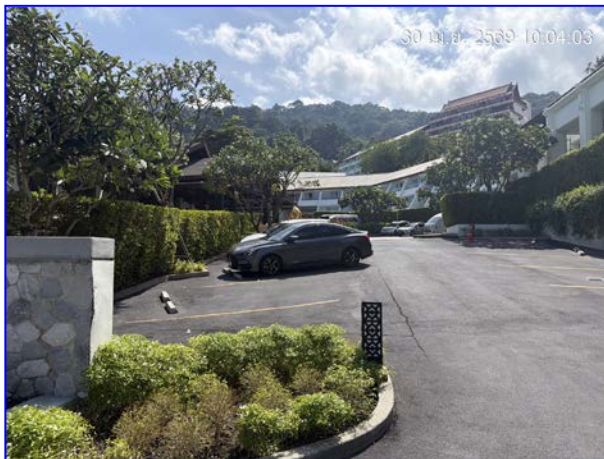
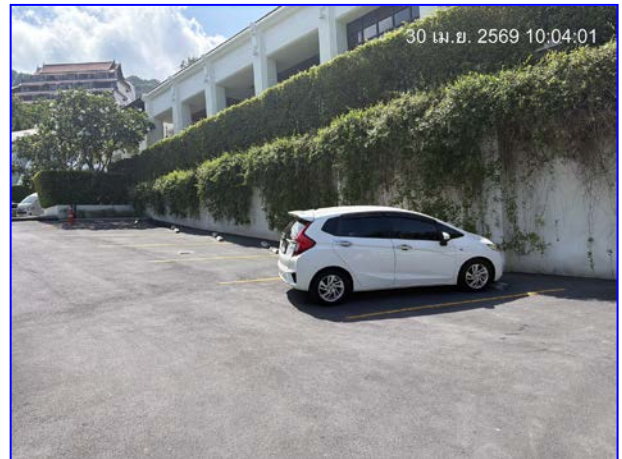
รูปที่ 2.6 บริเวณที่จอดรถ

| ผลกระทบสิ่งแวดล้อม | มาตรการป้องกันแก้ไขและลดผลกระทบ | รายละเอียดการปฏิบัติจริง | ปัญหาและแนวทางแก้ไข |
|---|---|---|---|
| 1.3 การจราจรและที่จอดรถยนต์ | <p>- โรงแรมฯ จัดตั้งจัดเตรียมที่จอดรถยนต์ให้เพียงพอกับการดำเนินกิจการโรงแรมฯ หรืออย่างน้อยให้เป็นไปตามกฎกระทรวงฉบับที่ 7 (พ.ศ. 2517) ออกตามความใน พระราชบัญญัติควบคุมการก่อสร้างอาคาร พ.ศ. 2479</p> <p>- โรงแรมฯ จัดตั้งจัดให้มีเจ้าหน้าที่อำนวยความสะดวกแก่รถยนต์ที่เข้า – ออกโรงแรมฯ</p> | <p>- ทางโครงการจัดที่จอดรถของพนักงานและของผู้เข้าพักแยกจากกัน โดยจัดที่จอดรถอย่างเป็นสัดส่วน โดยทั้งหมดสามารถจอดรถจักรยานยนต์ประมาณ 50 คัน รถยนต์ 30 คัน ในส่วนของรถโดยสารจะเข้ามาเฉพาะส่งผู้เข้าพักบริเวณหน้า lobby แล้วเลี้ยวออกจากโครงการและที่ผ่านมาในรอบเดือนมกราคม – มิถุนายน 2569 สถานที่จอดรถเพียงพอต่อผู้เข้าพักและผู้เข้ามาติดต่อกาน (รูปที่ 2.6)</p> <p>- โครงการมีเจ้าหน้าที่รักษาความปลอดภัย ประจำโครงการตลอด 24 ชั่วโมง ซึ่งจะคอยอำนวยความสะดวกแก่รถยนต์ที่เข้า – ออกโรงแรม (รูปที่ 2.7)</p> | <p>- ไม่พบปัญหา</p> <p>- ไม่พบปัญหา</p> |
