โครงการเหมืองแร่ดินอุตสาหกรรมชนิดดินซีเมนต์ บริษัทปูนซีเมนต์ไทย (แก่งคอย) จำกัด ได้ดำเนินธุรกิจผลิตปูนซีเมนต์ เพื่อตอบสนองความต้องการใช้ปูนซีเมนต์ในการพัฒนาประเทศ และลดการนำเข้าปูนซีเมนต์จากต่างประเทศ ดังนั้น บริษัท ปูนซีเมนต์ไทย (แก่งคอย) จำกัด จึงได้ยื่นขอประทานบัตรเหมืองแร่ดินอุตสาหกรรมชนิดดินซีเมนต์ประทานบัตรที่ 29234/16030 ตั้งอยู่หมู่ที่ 10 ตำบลโคกสูง อำเภอพัฒนานิคม จังหวัดลพบุรี มีพื้นที่ 217-1-06 ไร่ ปัจจุบันคำขอประทานบัตรได้รับอนุญาตเรียบร้อยแล้ว เมื่อวันที่ 2 กรกฎาคม 2556 และจะสิ้นอายุประทานบัตรใน วันที่ 1 กรกฎาคม 2581 รวมมีอายุประทานบัตร 25 ปี **ดังเอกสารแนบที่ 1.1** เนื่องจากทรัพยากรแร่ดินอุตสาหกรรมชนิดดินซีเมนต์ เป็นทรัพยากรธรรมชาติประเภทที่ใช้แล้วหมดไป ดังนั้น จึงควรมีการกำกับดูแลให้เกิดประโยชน์คุ้มค่าในด้านวิชาการ มีมาตรการป้องกันการเกิดผลกระทบด้านสิ่งแวดล้อม รวมทั้งเพื่อการบริหารจัดการทรัพยากรธรรมชาติให้เกิดประโยชน์สูงสุด

สำหรับรายงานผลการปฏิบัติตามมาตรการป้องกัน และแก้ไขผลกระทบสิ่งแวดล้อมและมาตรการติดตามตรวจสอบคุณภาพสิ่งแวดล้อม ระหว่างเดือนมกราคม-มิถุนายน 2569 (ครั้งที่ 1/2569) บริษัทปูนซีเมนต์ไทย (แก่งคอย) จำกัด ได้มอบหมายให้ Industrial Service Lab บริษัท เอส ซี ไอ เอ็ม เซอร์วิสเชส จำกัด ซึ่งได้รับการขึ้นทะเบียนเป็นห้องปฏิบัติการวิเคราะห์เอกซัน เลขที่ ว-169 จากกร

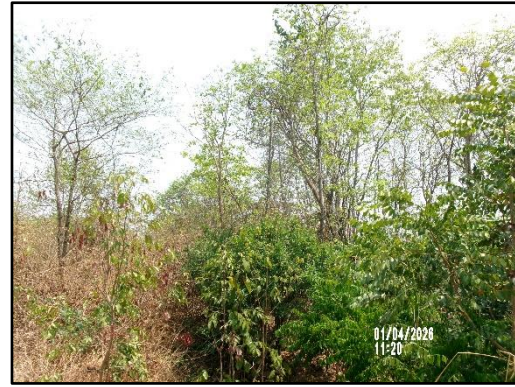
| มาตรการป้องกัน และแก้ไขผลกระทบสิ่งแวดล้อม | รายละเอียดการปฏิบัติจริงตามมาตรการฯ | ปัญหา อุปสรรค<br>ที่ไม่สามารถปฏิบัติตามมาตรการ<br>และแนวทางแก้ไข | ภาพถ่าย/เอกสารประกอบ<br>ผลการปฏิบัติตามมาตรการฯ |
|---|---|---|---|
| <p>- ระยะดำเนินการทำเหมือง และสิ้นสุดการทำเหมือง (ต่อ)</p> <p>3. ให้ปรับปรุงฟื้นฟูพื้นที่โครงการที่ผ่านการทำเหมืองแร่แล้ว และพื้นที่สิ้นสุดการใช้ประโยชน์แล้วตามแผนงานที่ได้เสนอไว้ในรายงานการวิเคราะห์ผลกระทบสิ่งแวดล้อม พร้อมทั้งให้รายงานผลการดำเนินงานให้สำนักงานนโยบายและแผนทรัพยากรธรรมชาติและสิ่งแวดล้อม และกรมอุตสาหกรรมพื้นฐานและการเหมืองแร่ทราบทุกปี</p> | <p>- โครงการได้ดำเนินการปรับปรุงฟื้นฟูพื้นที่โครงการที่ผ่านการทำเหมืองแร่แล้ว และพื้นที่สิ้นสุดการใช้ประโยชน์แล้วตามแผนงานที่ได้เสนอไว้ในรายงานการวิเคราะห์ผลกระทบสิ่งแวดล้อม พร้อมทั้งรายงานผลการดำเนินการให้กรมอุตสาหกรรมพื้นฐานและการเหมืองแร่และหน่วยงานที่เกี่ยวข้องรับทราบ สำหรับรายงานผลการดำเนินงานฟื้นฟูพื้นที่ที่ผ่านการทำเหมืองประจำปี 2569 อยู่ระหว่างการรวบรวมข้อมูล ซึ่งจะรายงานให้ทราบในครั้งถัดไป (ครั้งที่ 2/2569) ล่าสุดโครงการได้รายงานผลการดำเนินงานฟื้นฟูพื้นที่ที่ผ่านการทำเหมืองประจำปี 2568 ให้กรมอุตสาหกรรมพื้นฐานและการเหมืองแร่และหน่วยงานที่เกี่ยวข้องรับทราบเมื่อวันที่ 15 มกราคม 2569</p> | - | <p>- เอกสารแนบที่ 2.2 แผนการฟื้นฟูสภาพแวดล้อมภายหลังผ่านการทำเหมือง</p> <p>- เอกสารแนบที่ 2.3 รายงานแผนและผลการดำเนินงานด้านการฟื้นฟูพื้นที่ที่ผ่านการทำเหมือง ประจำปี 2568</p> <p>- ภาพที่ 2.2 พื้นที่ฟื้นฟูภายหลังการทำเหมือง</p> |

ภาพที่ 2.2 พื้นที่ฟื้นฟูภายหลังการทำเหมือง

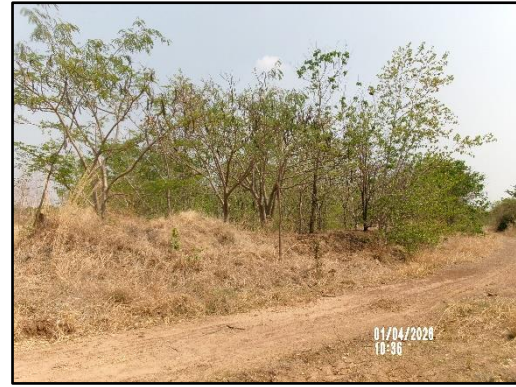
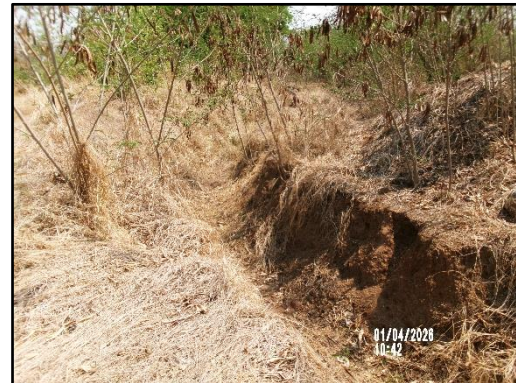
ภาพที่ 2.5 คันทำนบและคุระบายน้ำภายในพื้นที่โครงการ

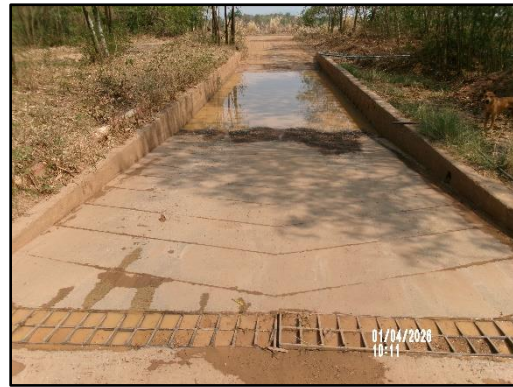
ภาพที่ 2.8 บ่อล้างล้อของโครงการ

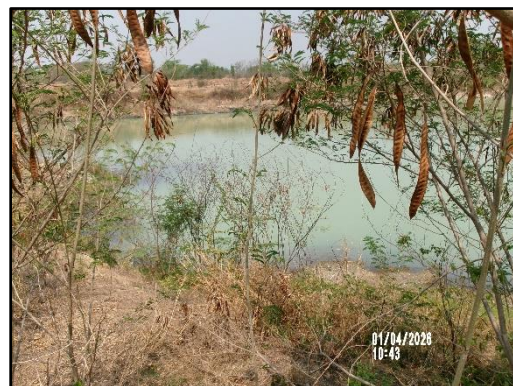
ภาพที่ 2.10 บ่อดักตะกอนของโครงการ

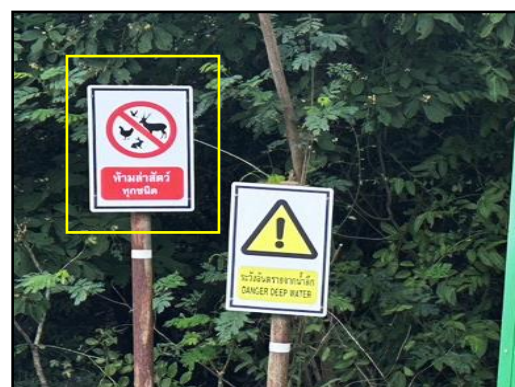
ภาพที่ 2.23 ป้ายเตือนไม่ให้เข้าใกล้บริเวณบ่อน้ำเพื่อป้องกันคนหรือสัตว์เลี้ยงพลัดตกลงไป

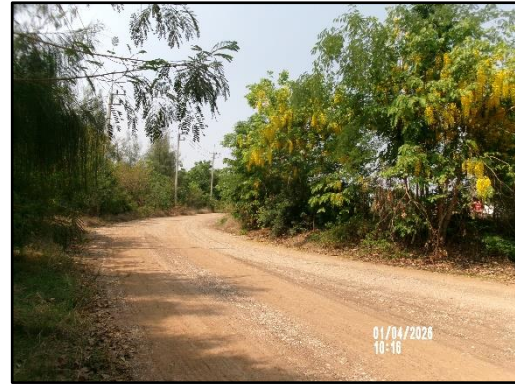
ภาพที่ 2.24 การฉีดพรมน้ำบริเวณหน้าเหมือง และเส้นทางการลำเลียงแร่ภายในพื้นที่โครงการ

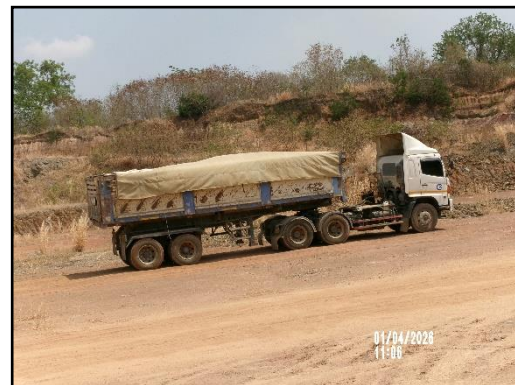
ภาพที่ 2.26 รถบรรทุกที่ใช้ผ้าใบปิดคลุมก่อนออกจากโครงการ

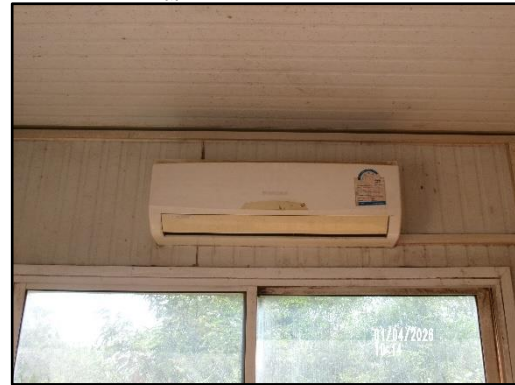
- โครงการได้มีการจัดเตรียมห้องควบคุมที่ติดตั้งเครื่องปรับอากาศให้พนักงาน ดังภาพที่ 2.34

ภาพที่ 2.34 ห้องควบคุมที่ติดตั้งเครื่องปรับอากาศ

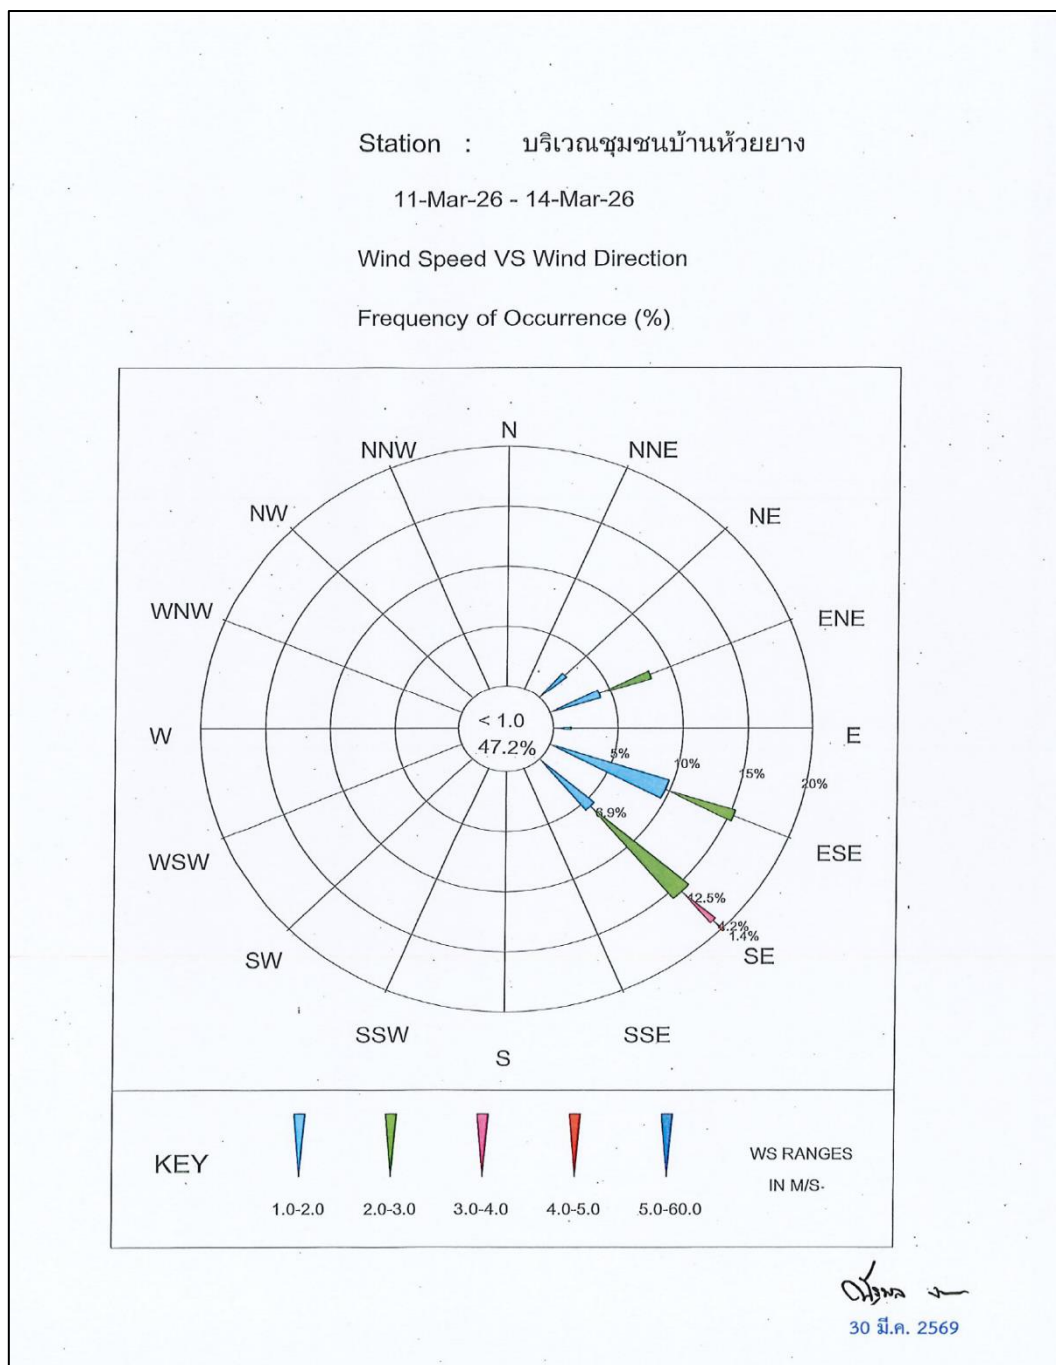
เมื่อพิจารณาความเร็วลมและทิศทางลมเทียบกับตำแหน่งที่ตั้งโครงการ พบว่า ชุมชนบ้านห้วยยาง อยู่ตำแหน่งใต้ทิศทางลม แต่เมื่อพิจารณาร่วมกับผลการตรวจวัดคุณภาพอากาศในบรรยากาศ พบว่าทุกรายการมีค่าอยู่ในเกณฑ์มาตรฐานกำหนด ดังนั้นจึงไม่ได้รับผลกระทบจากการดำเนินการของโครงการในช่วงเวลาดังกล่าว ดังภาพที่ 3.5

ภาพที่ 3.5 แผนผังผลการตรวจวัดทิศทางและความเร็วลม บริเวณชุมชนบ้านห้วยยาง

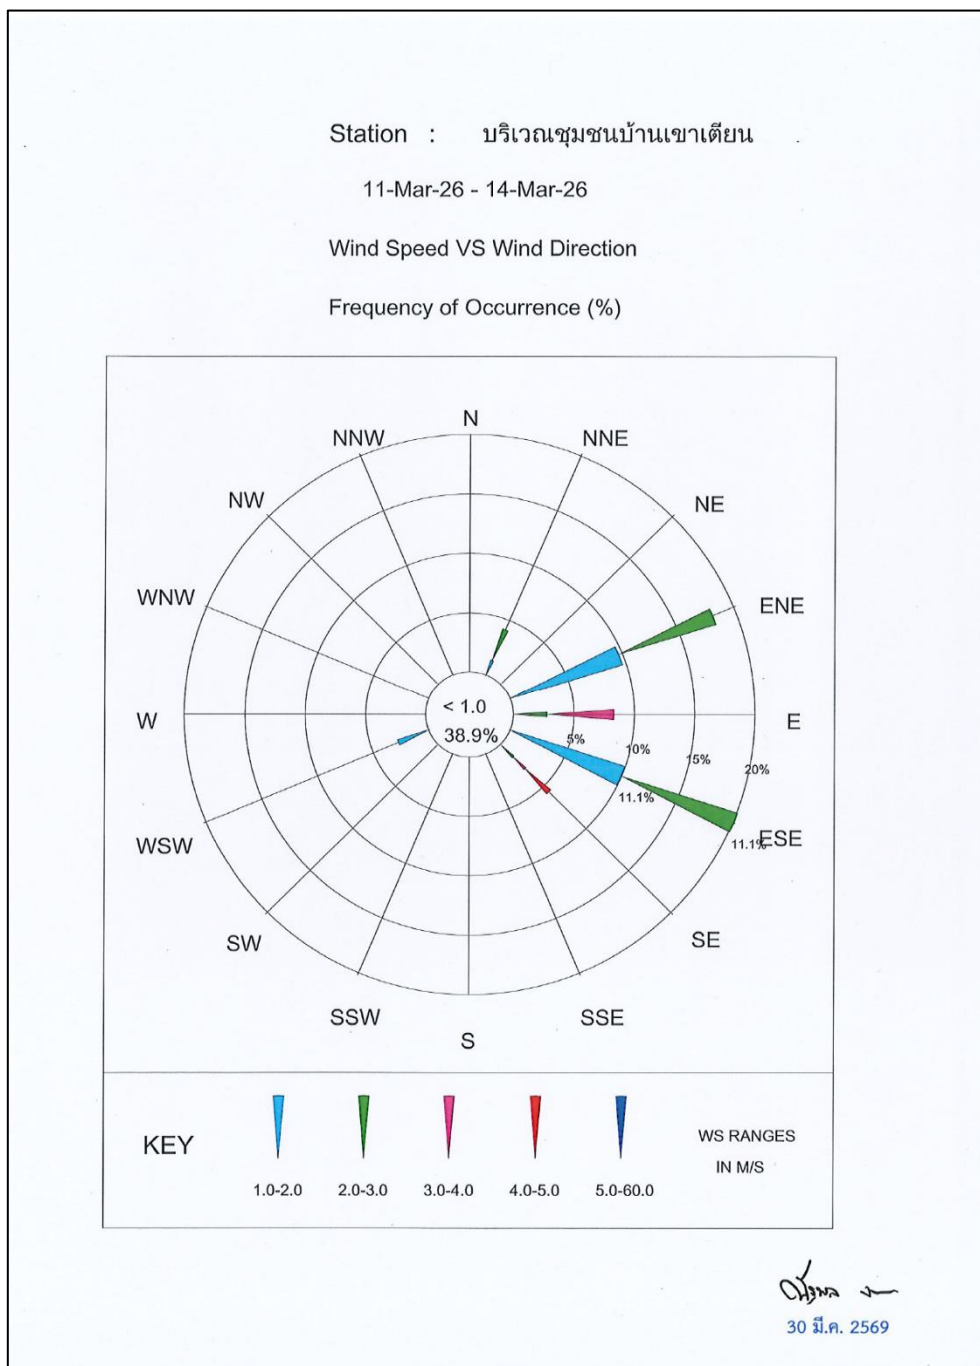
ทิศทางลมส่วนใหญ่พัดมาจากทิศตะวันออกเฉียงใต้  
ความเร็วลมส่วนใหญ่ มีค่าระหว่าง 1.3-2.7 เมตร/วินาที  
เมื่อพิจารณาความเร็วลมและทิศทางลมเทียบกับตำแหน่งที่ตั้งโครงการ พบว่า ชุมชนบ้านเขาเตียน อยู่  
ตำแหน่งเหนือทิศทางลม จึงไม่ได้รับผลกระทบจากการดำเนินการของโครงการในช่วงเวลา ดังภาพที่ 3.6

ภาพที่ 3.6 แผนผังผลการตรวจวัดทิศทางและความเร็วลม บริเวณชุมชนบ้านเขาเตียน

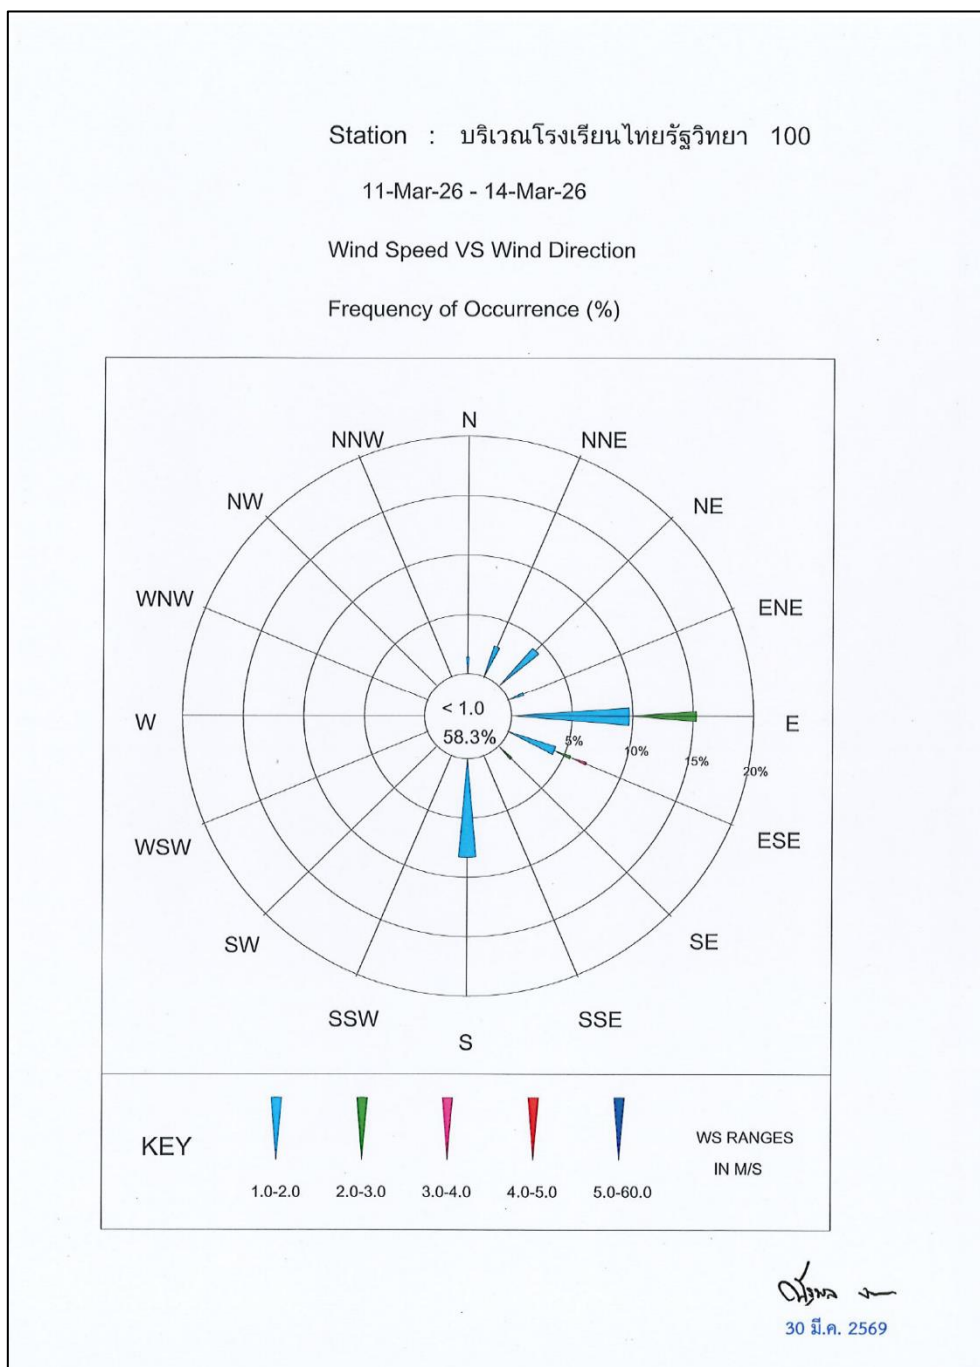
เมื่อพิจารณาความเร็วลมและทิศทางลมเทียบกับตำแหน่งที่ตั้งโครงการ พบว่า โรงเรียนไทยรัฐวิทยา 100 อยู่ตำแหน่งเหนือทิศทางลม จึงไม่ได้รับผลกระทบจากการดำเนินการของโครงการในช่วงเวลา ดังภาพที่ 3.7

ภาพที่ 3.7 แผนผังผลการตรวจวัดทิศทางและความเร็วลม บริเวณโรงเรียนไทยรัฐวิทยา 100
