# การปฏิบัติตามมาตรการป้องกันและแก้ไขผลกระทบสิ่งแวดล้อม

โครงการทำเหมืองแร่หินอุตสาหกรรมชนิดหินเพอร์ไลต์ ประทานบัตรที่ 29189/15734 ของบริษัท ทองมาการเกษตรอุตสาหกรรม จำกัด

ซึ่งตั้งอยู่ที่ ตำบลยางราก อำเภอโคกเจริญ จังหวัดลพบุรี

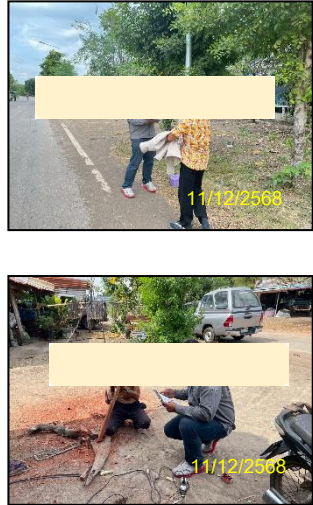
| ผลกระทบสิ่งแวดล้อม | มาตรการป้องกันและแก้ไข<br>และลดผลกระทบสิ่งแวดล้อม | ผลการปฏิบัติตามมาตรการ | ปัญหา อุปสรรค<br>และแนวทางแก้ไข | ภาพประกอบมาตรการ |
|---|---|---|---|---|
| | <p>- เมื่อทำการสำรวจทัศนคติของพระในวัดและราษฎรในชุมชนที่เกี่ยวข้อง และได้รับผลกระทบจากโครงการ (วัดเนินสวรรค์ชุมชนบ้านพู่แก้ว ชุมชนบ้านสระเพลง และชุมชนบ้านห้วยบง) ควรประชาสัมพันธ์ความก้าวหน้าของโครงการและมาตรการต่าง ๆ ที่ใช้ในการลดผลกระทบประกอบ เพื่อนำมาปรับมาตรการฯ ให้สอดคล้องกับความต้องการของชุมชนต่อไป</p> | <p>- จากการสำรวจทัศนคติ ดำเนินการโดยสอบถามราษฎรบริเวณบ้านสระเพลง บ้านคลองบง และบ้านพู่แก้ว จำนวน 24 ราย ถึงผลกระทบจากการดำเนินกิจกรรมทำเหมือง เมื่อวันที่ 11-12 ธันวาคม พ.ศ.2568 พบว่า การดำเนินกิจกรรมทำเหมืองของโครงการไม่ส่งผลกระทบต่อราษฎรบริเวณใกล้เคียงในด้านต่าง ๆ แต่อย่างใด (ดังภาคผนวกที่ 9)</p> | <p>สำหรับในปี พ.ศ.2569 จะดำเนินการในเดือนธันวาคม และจะนำเสนอในรายงานฉบับประจำเดือนกรกฎาคม - ธันวาคม พ.ศ.2569</p> | <p>การสำรวจทัศนคติของราษฎร</p> |

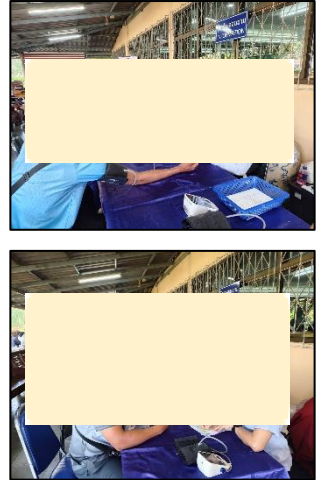
| ผลกระทบสิ่งแวดล้อม | มาตรการป้องกันและแก้ไขและลดผลกระทบสิ่งแวดล้อม | ผลการปฏิบัติตามมาตรการ | ปัญหา อุปสรรคและแนวทางแก้ไข | ภาพประกอบมาตรการ |
|---|---|---|---|---|
| <p>2) ความสั่นสะเทือน มีสาเหตุมาจากการทำงานของเครื่องจักรกลหนัก เช่น เครื่องเจาะ Bulldozer รถขุดตักและรถบรรทุกใหญ่ และการใช้วัตถุระเบิดเพื่อปรับสภาพหน้าเหมือง ซึ่งจะเป็นสาเหตุที่ทำให้โครงสร้างอาคารหรือสิ่งก่อสร้างและบันไดหน้าเหมืองพังทลายได้</p> <p>3) ฝุ่นละออง มีสาเหตุมาจากการขุดเปิดหน้าเหมืองการเจาะรูเพื่อผลิตแร่ การกองเก็บเปลือกดินและเศษหินลำเลียงแร่ภายในพื้นที่การขนส่งแร่รถนอกพื้นที่โครงการส่งผลกระทบโดยตรงต่อคนงานที่ทำงานภายในบริเวณพื้นที่โครงการและราษฎรที่อยู่ใกล้เคียง เช่น เคียงชัยนาคา เป็นโรคปอดหรือโรคเกี่ยวกับระบบทางเดินหายใจและทำให้เกิดความรู้สึกรำคาญ</p> | 8. จัดให้มีการทำงานเป็นทีมและกำหนดเวลาพักเป็นระยะ ๆ สำหรับผู้ที่เกี่ยวข้องกับงานที่อันตราย | - ปฏิบัติตามมาตรการดังกล่าว | ไม่พบปัญหา | <p>การตรวจวัดสุขภาพประจำปี พ.ศ.2568</p> |
| | 9. จัดให้มีการตรวจสอบสุขภาพคนงานเหมืองพร้อมทั้งการจดบันทึกไว้เป็นหลักฐาน | - ในปี พ.ศ.2568 ทางโครงการได้จัดมีการตรวจสุขภาพประจำปีของพนักงานกับโรงพยาบาลเกษมราษฎร์สระบุรี เมื่อวันที่ 17-18 ธันวาคม พ.ศ.2568 (ดังภาคผนวกที่ 8) | สำหรับในปี พ.ศ.2569 จะดำเนินการในเดือนธันวาคมและจะนำเสนอในรายงานฉบับประจำเดือนกรกฎาคม - ธันวาคม พ.ศ.2569 | |

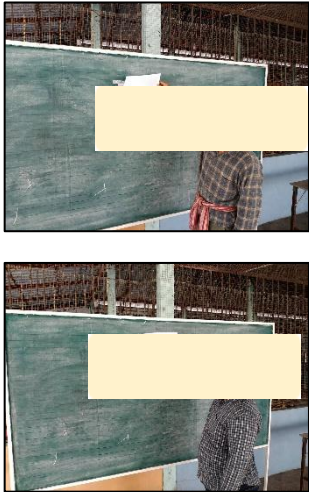
| ทรัพยากรสิ่งแวดล้อม | มาตรการติดตามตรวจสอบ คุณภาพสิ่งแวดล้อม | ผลการปฏิบัติตามมาตรการ | ปัญหา อุปสรรค และแนวทางแก้ไข | ภาพประกอบมาตรการ |
|---|---|---|---|---|
| | | - ทางโครงการได้ดำเนินการเผยแพร่ข้อมูลผลการติดตามตรวจสอบผลกระทบสิ่งแวดล้อม ผ่านช่องทางที่ชุมชนสามารถได้รับข้อมูลอย่างทั่วถึง โดยติดตั้งไว้ที่บอร์ดบริเวณหน้าสำนักงานโครงการ และวัดบ้านสระเพลง (ดังภาคผนวกที่ 10) | ไม่พบปัญหา | <p>การเผยแพร่ข้อมูลผลการติดตามตรวจสอบผลกระทบสิ่งแวดล้อม</p> |

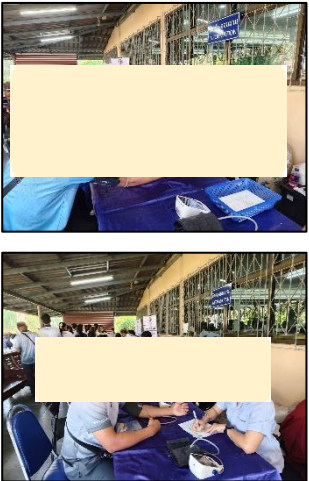
| ทรัพยากรสิ่งแวดล้อม | มาตรการติดตามตรวจสอบ คุณภาพสิ่งแวดล้อม | ผลการปฏิบัติตามมาตรการ | ปัญหา อุปสรรค และแนวทางแก้ไข | ภาพประกอบมาตรการ |
|---|---|---|---|---|
| 4.4 สาธารณะสุข และอาชีวอนามัย | 1. ตรวจสอบสุขภาพและสมรรถภาพของพนักงาน/คนงาน เหมืองทุกคน โดยตรวจสอบในสิ่งที่จำเป็น เช่น ประสิทธิภาพของปอด สายตา หู เป็นต้น พร้อมกับจดบันทึกไว้เป็นหลักฐานทุกครั้ง โดยแพทย์ประจำสถานีนามาย/คลินิกหรือโรงพยาบาล | - ในปี พ.ศ.2568 ทางโครงการได้จัดมีการตรวจสอบสุขภาพประจำปีของพนักงาน กับโรงพยาบาลเกษมราษฎร์ สระบุรี เมื่อวันที่ 17-18 ธันวาคม พ.ศ.2568 (ดังภาคผนวกที่ 8) | สำหรับในปี พ.ศ.2569 จะดำเนินการในเดือนธันวาคม และจะนำเสนอในรายงานฉบับประจำเดือนกรกฎาคม - ธันวาคม พ.ศ.2569 | <p>การตรวจวัดสุขภาพประจำปี พ.ศ.2568</p> |
