รายงานผลการปฏิบัติตามมาตรการป้องกันและแก้ไขผลกระทบสิ่งแวดล้อม  
และมาตรการติดตามตรวจสอบผลกระทบสิ่งแวดล้อม  
(ระยะดำเนินการ)  
ระหว่างเดือน มกราคม ถึง มิถุนายน พ.ศ. 2569

โครงการ เอ สเปซ เมกา (ชื่อเดิม โครงการ เอ สเปซ เมกาซิตี บางนา)  
เจ้าของโครงการ นิติบุคคลอาคารชุด เอ สเปซ เมกา  
ตั้งอยู่ 98/1337 หมู่ 6 ตำบลบางแก้ว อำเภอบางพลี จังหวัดสมุทรปราการ  
โทร 089-5353649

เรื่อง ขอส่งรายงานผลการปฏิบัติตามมาตรการป้องกันและแก้ไขผลกระทบสิ่งแวดล้อม และมาตรการติดตามตรวจสอบผลกระทบสิ่งแวดล้อม โครงการ เอ สเปซ เมกา (ระยะดำเนินการ) ฉบับเดือนมกราคม ถึง มิถุนายน พ.ศ. 2569

**รายงานผลการปฏิบัติตามมาตรการป้องกันและแก้ไขผลกระทบสิ่งแวดล้อม  
และมาตรการติดตามตรวจสอบผลกระทบสิ่งแวดล้อม  
โครงการ เอ สเปซ เมกา (ชื่อเดิม โครงการ เอ สเปซ เมกาซิตี บางนา)**

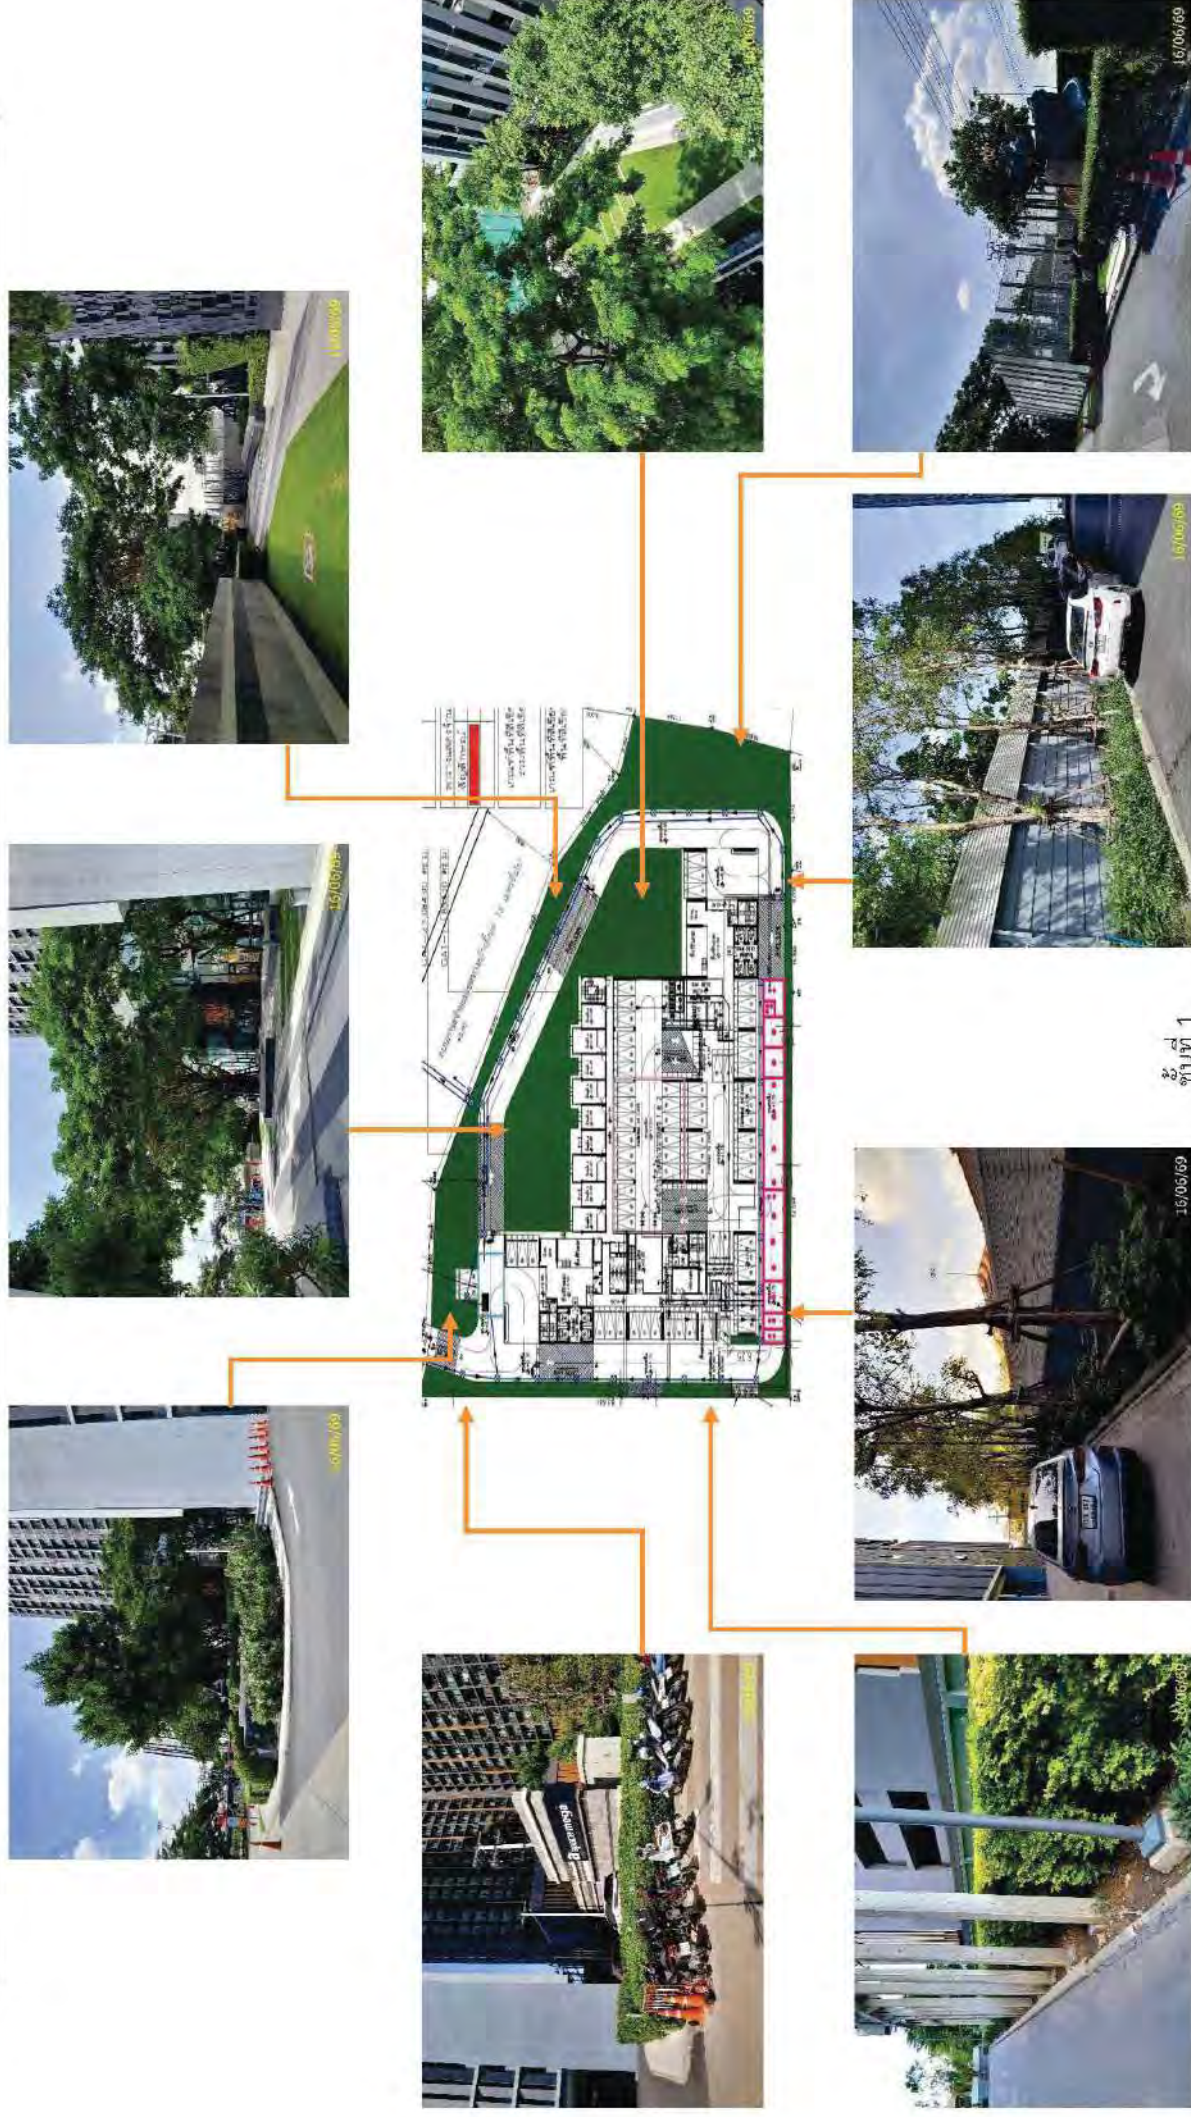
ปัจจุบันโครงการได้จัดให้มีพื้นที่สีเขียวครบทั้งหมด 4 บริเวณ ได้แก่ ชั้นที่ 1 ชั้นที่ 5 ชั้นที่ 29 และชั้นดาดฟ้า โดยส่วนใหญ่มีตำแหน่งและขนาดตรงตามที่ระบุในรายงานการประเมินผลกระทบสิ่งแวดล้อม ซึ่งจากการติดตามตรวจสอบผลการปฏิบัติตามมาตรการในเรื่องของพื้นที่สีเขียว พบว่า พื้นที่สีเขียวของโครงการทั้งหมดมีการปลูกต้นไม้และพืชพรรณที่เหมาะสมทุกบริเวณ มีการดูแล ซ่อมแซม บำรุงรักษาให้มีความสมบูรณ์อย่างต่อเนื่อง ซึ่งการปฏิบัติดังกล่าวเป็นไปตามรายงานการประเมินผลกระทบสิ่งแวดล้อมและข้อกำหนดอื่นๆ ที่เกี่ยวข้อง แสดงถึงภาพที่ 1.3.3-1

ภาพที่ 1.3.3-1 พื้นที่สีเขียว

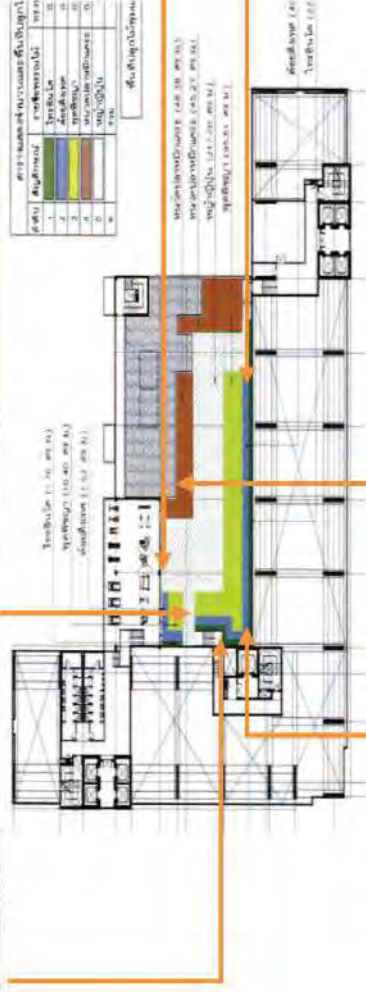
ชั้นที่ 5  
ภาพที่ 1.3.3-1 (ต่อ) พื้นที่สีเขียว

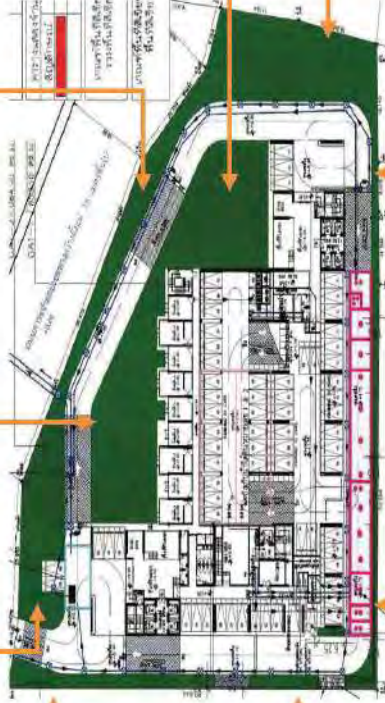
ชั้นที่ 1  
ภาพที่ 2.2-4 พื้นที่สีเขียว

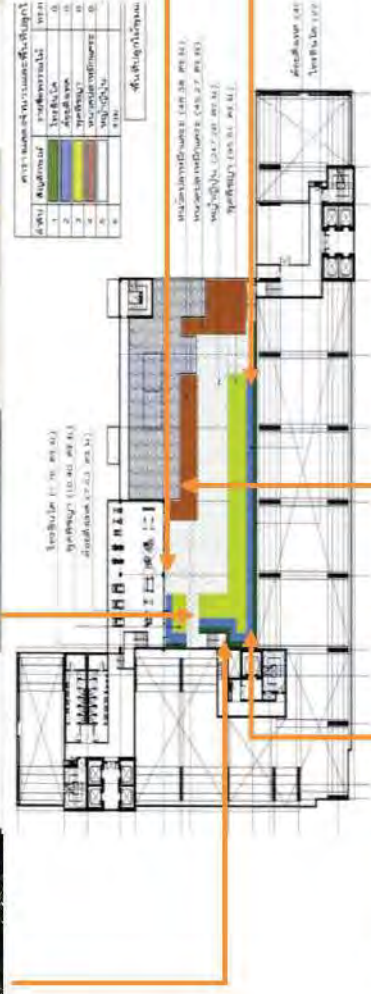
ชั้นที่ 5  
ภาพที่ 2.2-4 (ต่อ) พื้นที่สีเขียว

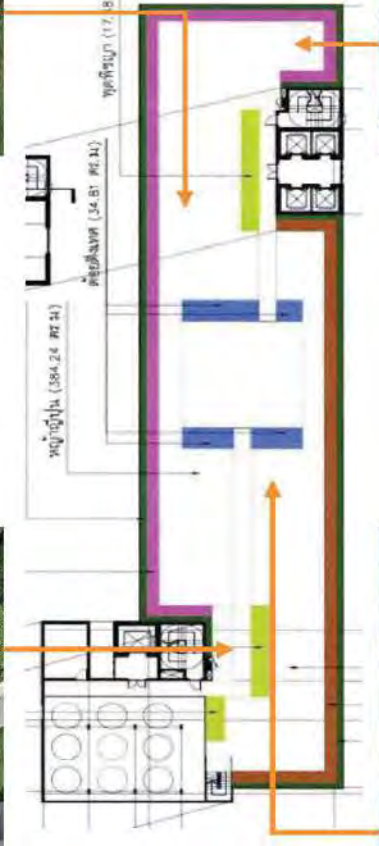
ชั้นดาดฟ้า  
ภาพที่ 2.2-4 (ต่อ) พื้นที่สีเขียว

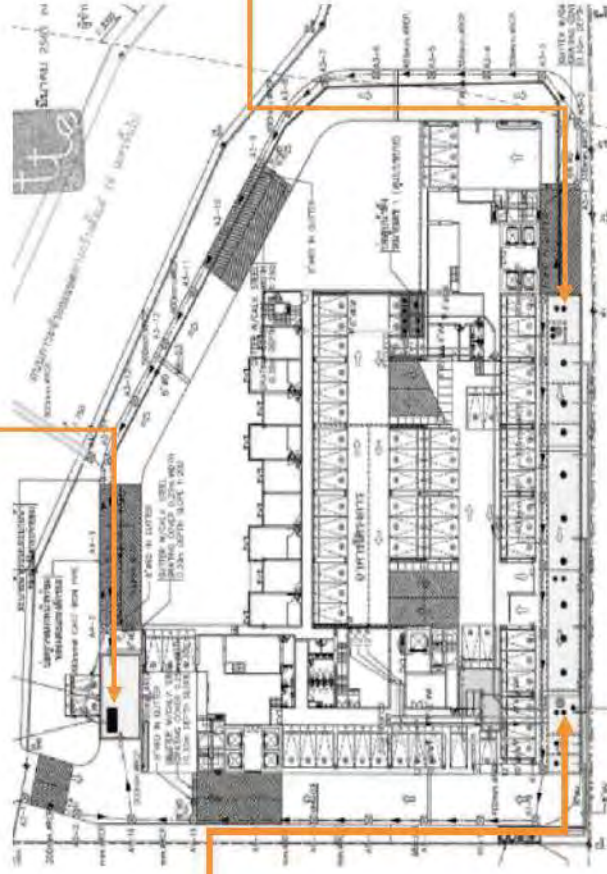
จุดที่ 1 น้ำทิ้งก่อนเข้าระบบบำบัดน้ำเสีย

ภาพที่ 3.5.4-1 การเก็บตัวอย่างน้ำทิ้งระบบบำบัดน้ำเสีย
