## ภาคผนวก ข

รูปประกอบการปฏิบัติตามมาตรการป้องกันและแก้ไขผลกระทบสิ่งแวดล้อม

รูปถ่ายแสดงการปฏิบัติตามมาตรการป้องกันและแก้ไขผลกระทบสิ่งแวดล้อม  
และมาตรการติดตามตรวจสอบผลกระทบสิ่งแวดล้อม (ระยะก่อสร้าง)  
โครงการ โรงแรม แอทมายด์ เซ็นทรัล พัทยา (Atmind Central Pattaya Hotel)  
ระหว่างเดือนมกราคม ถึงเดือนมิถุนายน พ.ศ. 2569

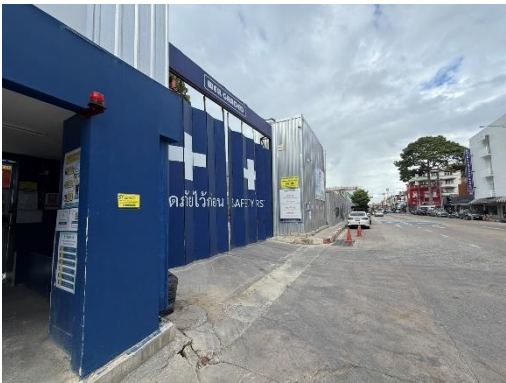
| <p>รูปที่ 1 ร้วชั่วคราวแบบ Metal Sheet</p> | <p>รูปที่ 1 (ต่อ) ร้วชั่วคราวแบบ Metal Sheet</p> |

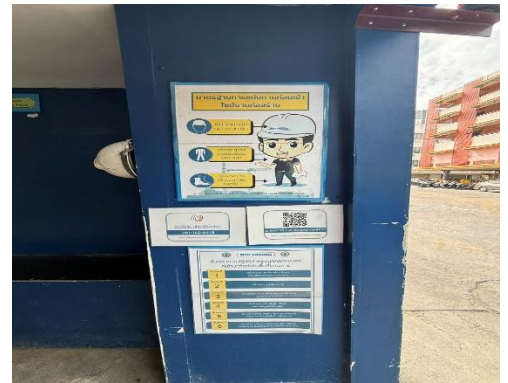
| <p>รูปที่ 1 (ต่อ) ร้วชั่วคราวแบบ Metal Sheet</p> | <p>รูปที่ 2 ช่องทางการรับเรื่องร้องเรียน</p> |

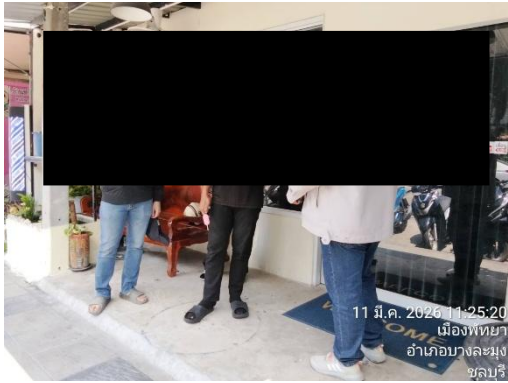
| <p>รูปที่ 3 สํารวจบ้านข้างเคียงของโครงการ</p> | <p>รูปที่ 3 (ต่อ) สํารวจบ้านข้างเคียงของโครงการ</p> |

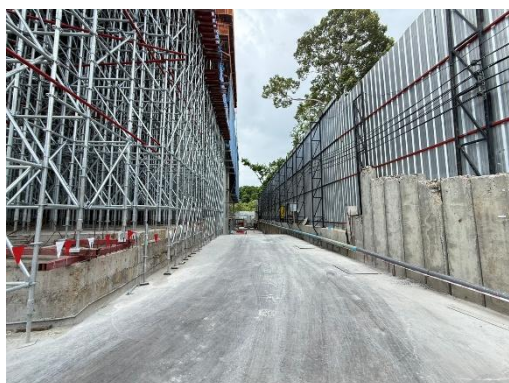
รูปที่ 4 แผ่นเหล็กปูให้รถวิ่งภายในพื้นที่ก่อสร้าง

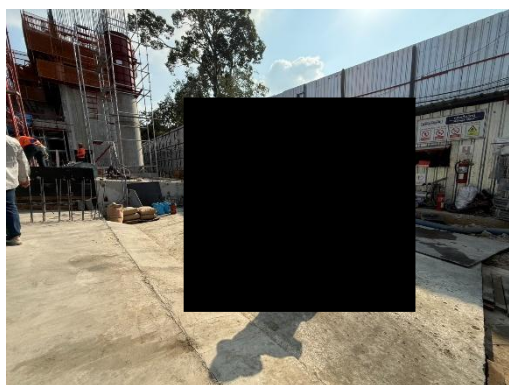
รูปที่ 5 (ต่อ) คนงานทำความสะอาดบริเวณพื้นที่โครงการ

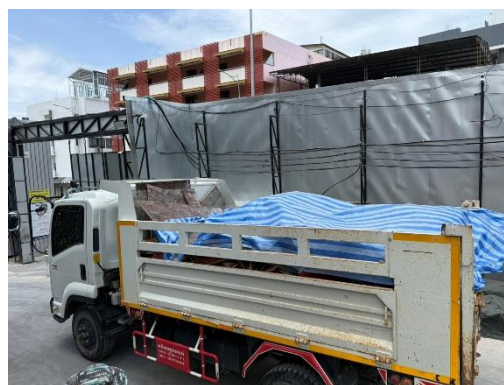
รูปที่ 6 ผ้าใบปิดคลุมท้ายรถบรรทุก

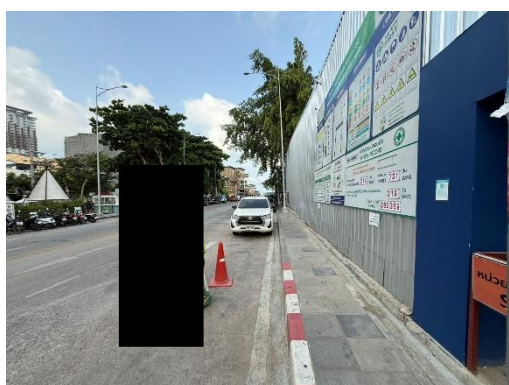
รูปที่ 7 พนักงานทำความสะอาดถนนพืากลาง  
และใกล้เคียง

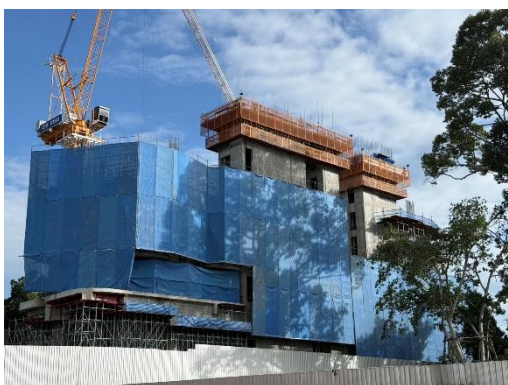
รูปที่ 11 ผ้าใบก่อสร้าง (Mesh Sheet ชนิดกันไฟลาม)

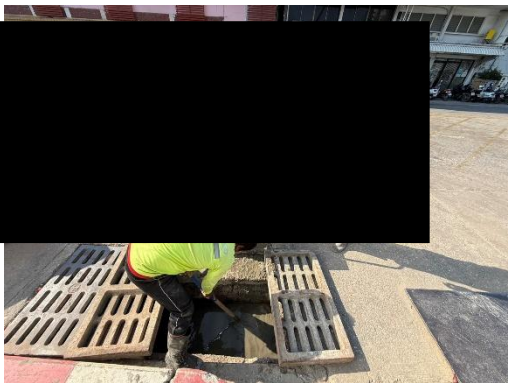
| รูปที่ 19 (ต่อ) ขุดลอกท่อระบายน้ำ | รูปที่ 19 (ต่อ) ขุดลอกท่อระบายน้ำ |

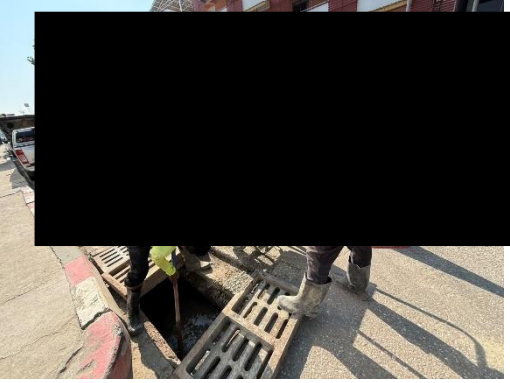
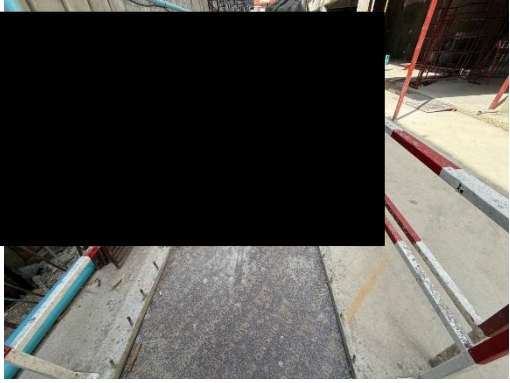
| รูปที่ 19 (ต่อ) ขุดลอกท่อระบายน้ำ | รูปที่ 20 เครื่องสูบน้ำ |

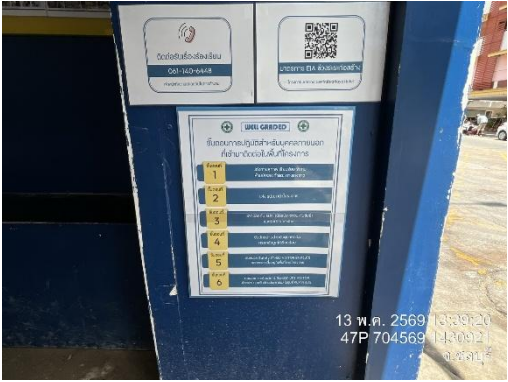
| <p>รูปที่ 62: ประชาสัมพันธ์มาตรการฯ</p> | <p>รูปที่ 63: ประชาสัมพันธ์ด้านความปลอดภัย</p> |

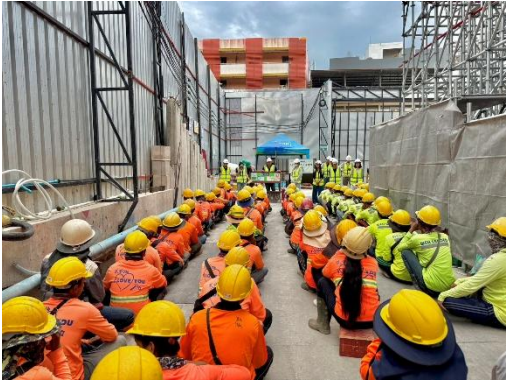
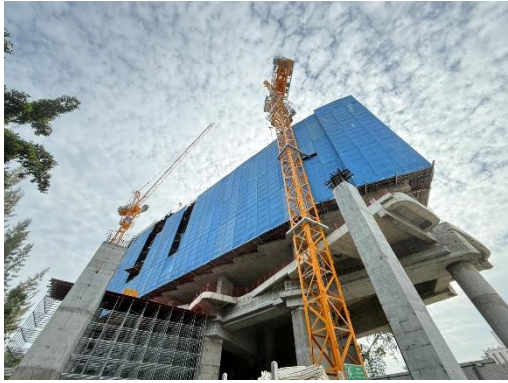
| <p>รูปที่ 64: เสื้อผ้าชุดปฏิบัติงาน</p> | <p>รูปที่ 65: การติดตั้งทาวเวอร์เครนบริเวณพื้นที่ก่อสร้าง</p> |
