## บทที่ 2

### ผลการปฏิบัติตามมาตรการป้องกันและแก้ไขผลกระทบสิ่งแวดล้อม และมาตรการติดตามตรวจสอบผลกระทบสิ่งแวดล้อม

ผลการตรวจสอบการปฏิบัติตามมาตรการป้องกันและแก้ไขผลกระทบสิ่งแวดล้อม ตามที่ระบุไว้ในหนังสือแจ้งผลการพิจารณารายงานการประเมินผลกระทบสิ่งแวดล้อม โครงการเหมืองแร่หินอุตสาหกรรมชนิดหินปูน เพื่ออุตสาหกรรมก่อสร้าง คำขอประทานบัตรที่ 8/2559 ของห้างหุ้นส่วนจำกัด วังเจ้าหินอ่อนและแกรนิต ตั้งอยู่ที่ตำบลนากลาง อำเภอโกรกพระ จังหวัดนครสวรรค์ ตามหนังสือที่ ทส 1010.2/17944 ลงวันที่ 28 ธันวาคม 2561 ปัจจุบันได้รับอนุญาตเป็นประทานบัตรที่ 32309/16387 รายละเอียดดังตารางที่ 2-1 ถึง ตารางที่ 2-3

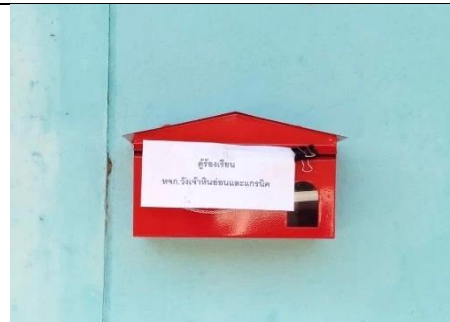
| เงื่อนไขตามมาตรการ | ผลการปฏิบัติตามมาตรการ | ปัญหา อุปสรรค ที่ไม่สามารถปฏิบัติตามมาตรการ และแนวทางแก้ไข | ภาพประกอบ |
|---|---|---|---|
| 1. ให้มีจุดรับเรื่องราวร้องทุกข์ความเดือดร้อนของประชาชนที่เกิดจากกิจกรรมการทำเหมืองแร่และกิจกรรมที่เกี่ยวข้อง ในกรณีที่มีผู้ร้องเรียน ผู้ถือประทานบัตรจะต้องดำเนินการแก้ไขและให้ความช่วยเหลือด้วยความเป็นธรรม | - หากราษฎรในชุมชนใกล้เคียงได้รับความเดือดร้อนรำคาญจากการดำเนินกิจกรรมทำเหมืองแร่ของโครงการ สามารถร้องเรียนที่สำนักงานโครงการได้โดยตรง นอกจากนั้นยังสามารถร้องเรียนผ่านทางคณะกรรมการมวลชนสัมพันธ์ในแต่ละชุมชน เพื่อนำเข้าที่ประชุมฯ เพื่อหาแนวทางการแก้ไขต่อไป | - ไม่มี | <br>กล่องรับเรื่องราวร้องเรียน |

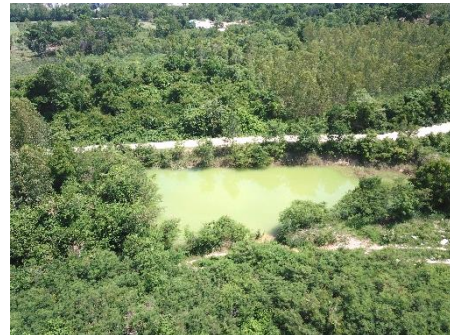
| เงื่อนไขตามมาตรการ | ผลการปฏิบัติตามมาตรการ | ปัญหา อุปสรรค ที่ไม่สามารถปฏิบัติตามมาตรการ และแนวทางแก้ไข | ภาพประกอบ |
|---|---|---|---|
| 2. จัดสร้างบ่อดักตะกอนที่มีขนาดเท่ากันจำนวน 2 บ่อ บริเวณหมายเลข บ1 และ บ2 ขนาดความกว้าง 16 เมตร ความยาว 25 เมตร และความลึก 3 เมตร เพื่อรองรับน้ำไหลเข้าบริเวณหน้าเหมืองและกิจกรรมเกี่ยวเนื่องในช่วงแรก เพื่อป้องกันการชะล้างตะกอนขุ่นขึ้นออกจากพื้นที่โครงการ | - ปัจจุบันโครงการได้จัดสร้างบ่อดักตะกอนแล้วจำนวน 1 บ่อ คือ บ1 ซึ่งอยู่บริเวณทางด้านทิศใต้ของโครงการ เพื่อใช้รองรับน้ำขุ่นขึ้นบริเวณพื้นที่หน้าเหมืองทางด้านทิศใต้ ส่วนบ่อดักตะกอน บ2 โครงการกำลังพิจารณาจัดสร้างบริเวณทางด้านทิศเหนือ แต่เนื่องด้วยสภาพภูมิประเทศที่มีความสูงชันและเป็นหินปูน จึงเป็นอุปสรรคต่อการจัดสร้าง | - ไม่มี | <br>บ่อดักตะกอน บ1 ทางด้านทิศใต้ |

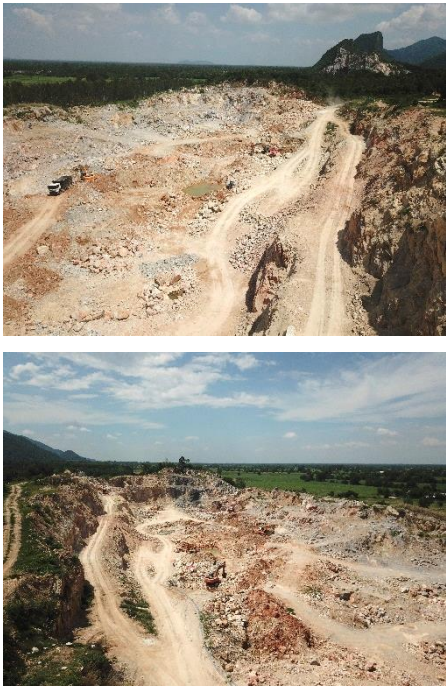
| เงื่อนไขตามมาตรการ | ผลการปฏิบัติตามมาตรการ | ปัญหา อุปสรรค ที่ไม่สามารถปฏิบัติตามมาตรการ และแนวทางแก้ไข | ภาพประกอบ |
|---|---|---|---|
| <p><b>1. ทรัพยากรสิ่งแวดล้อมทางกายภาพ</b></p> <p><b>1.1 ลักษณะภูมิประเทศ</b></p> <p>1. ให้เปิดทำเหมืองตามแผนผังโครงการกำหนดไว้<br/>อย่างเคร่งครัด โดยออกแบบหน้าเหมืองให้มี<br/>ลักษณะเป็นขั้นบันได (Benching Method)<br/>ให้มีความสูงชันละประมาณ 10 เมตร และ<br/>ความกว้างของแต่ละชั้นไม่น้อยกว่าความสูง<br/>ของชั้นบันได และควบคุมความลาดชันรวม<br/>(Overall Slope) ไม่ให้เกิน 45 องศา พร้อมทั้ง<br/>ตรวจสอบสภาพหน้าเหมืองให้อยู่ในสภาพที่<br/>ปลอดภัยจากการพังทลายก่อนเข้าปฏิบัติงาน<br/>ในแต่ละวัน</p> | <p>- โครงการได้ออกแบบทำเหมืองที่เป็นไปตามแผนผัง<br/>กำหนดอย่างเคร่งครัด เช่น มีวิศวกรควบคุมการ<br/>ทำเหมือง การออกแบบการเดินหน้าเหมืองให้มี<br/>ลักษณะเป็นขั้นบันได (Benching Method) ให้มี<br/>ความสูงชันละประมาณ 10 เมตร และความกว้าง<br/>ของแต่ละชั้นไม่น้อยกว่าความสูงของชั้นบันได<br/>และควบคุมความลาดชันรวม (Overall Slope)<br/>ไม่ให้เกิน 45 องศา พร้อมทั้งได้มีการตรวจสอบ<br/>สภาพหน้าเหมืองให้อยู่ในสภาพที่ปลอดภัยจาก<br/>การพังทลายก่อนเข้าปฏิบัติงานในแต่ละวัน</p> <p>- ปัจจุบันโครงการได้มีการทำเหมืองผลิตแร่อย่าง<br/>ต่อเนื่อง และกำลังพัฒนาหน้าเหมืองให้เป็น<br/>ขั้นบันได</p> | <p>- ไม่มี</p> | <p>สภาพหน้าเหมืองของโครงการในปัจจุบัน</p> |

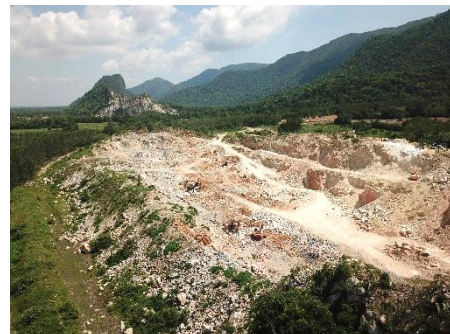
| เงื่อนไขตามมาตรการ | ผลการปฏิบัติตามมาตรการ | ปัญหา อุปสรรค ที่ไม่สามารถปฏิบัติตามมาตรการ และแนวทางแก้ไข | ภาพประกอบ |
|---|---|---|---|
| | | | <p>สภาพหน้าเหมืองของโครงการในปัจจุบัน</p> |
| 2. ตรวจสอบเสถียรภาพหน้าเหมืองอยู่เสมอ หากพบว่าบริเวณใดไม่ปลอดภัยหรือมีโอกาสพังทลาย ให้ดำเนินการแก้ไขให้มีความปลอดภัยโดยเร็ว | <ul style="list-style-type: none"> <li>- การทำเหมืองของโครงการในปัจจุบันกำลังมีการพัฒนาหน้าเหมืองให้เป็นขั้นบันไดตามที่เงื่อนไขกำหนด</li> <li>- หากในช่วงต่อไปของการทำเหมืองที่มีลักษณะเป็นหน้าเหมืองแบบขั้นบันไดบนภูเขาซึ่งอาจจะก่อให้เกิดการพังทลาย โครงการจะทำการตรวจสอบเสถียรภาพของหน้าเหมืองตามที่เงื่อนไขกำหนดอย่างเคร่งครัด</li> </ul> | - ไม่มี | - |

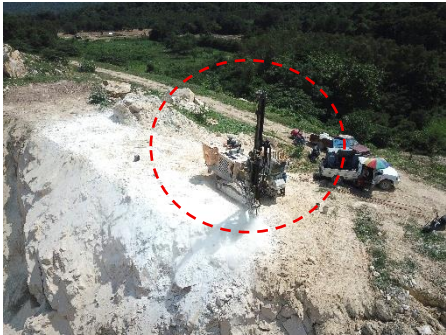
| เงื่อนไขตามมาตรการ | ผลการปฏิบัติตามมาตรการ | ปัญหา อุปสรรค ที่ไม่สามารถปฏิบัติตาม มาตรการ และแนวทางแก้ไข | ภาพประกอบ |
|---|---|---|---|
| <b>1.2 คุณภาพอากาศ</b><br>1. ใช้เครื่องเจาะระเบิดที่มีอุปกรณ์เก็บฝุ่นติดตั้งไว้กับหัวเจาะ เพื่อป้องกันการฟุ้งกระจายของฝุ่นละอองขณะทำการเจาะระเบิด | - การทำเหมืองแร่ของโครงการนั้นได้ใช้เครื่องเจาะระเบิดที่มีอุปกรณ์เก็บฝุ่นไว้ที่บริเวณหัวเจาะที่เป็นไปตามเงื่อนไขกำหนด | - ไม่มี | <p>เครื่องเจาะระเบิดของโครงการ</p> |

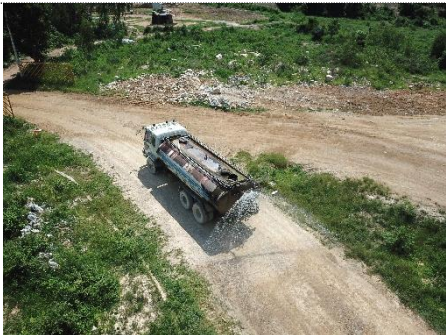
| เงื่อนไขตามมาตรการ | ผลการปฏิบัติตามมาตรการ | ปัญหา อุปสรรค ที่ไม่สามารถปฏิบัติตาม มาตรการ และแนวทางแก้ไข | ภาพประกอบ |
|---|---|---|---|
| 2. ฉีดพรมน้ำบนเส้นทางถนนลูกรังในพื้นที่โครงการและช่วงจากโครงการถึงโรงโม่หินทางด้านทิศใต้ อย่างน้อยวันละ 3-4 ครั้ง หรือตามสภาพอากาศในแต่ละวัน และหมั่นดูแลสภาพผิวถนนให้มีสภาพดีอยู่เสมอ | - โครงการได้จัดให้มีรถบรรทุกฉีดพรมน้ำบริเวณเส้นทางลูกรังภายในพื้นที่โครงการ เส้นทางภายในโรงโม่หิน รวมทั้งถนนลาดยางที่เป็นทางหลวงชนบทหมายเลข นว.4100 เป็นประจำ | - ไม่มี | <p>การฉีดพรมน้ำบริเวณภายในพื้นที่โรงโม่หิน</p> |

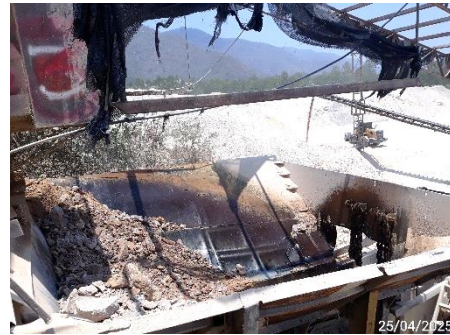
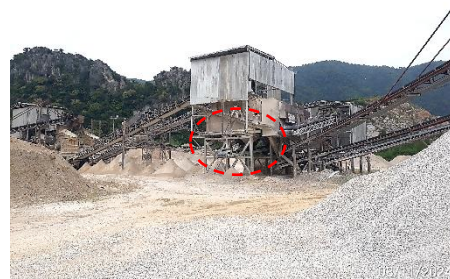
| เงื่อนไขตามมาตรการ | ผลการปฏิบัติตามมาตรการ | ปัญหา อุปสรรค ที่ไม่สามารถปฏิบัติตาม มาตรการ และแนวทางแก้ไข | ภาพประกอบ |
|---|---|---|---|
| | <p>- หากมีการปรับปรุงโรงโม่หินแล้ว โครงการจะทำการดูแลรักษาให้อยู่ในสภาพที่ใช้งานได้ดีอยู่เสมอ และจะทำการซ่อมแซมอย่างเร่งด่วนหากระบบป้องกันผลกระทบสิ่งแวดล้อมชำรุดเสียหาย</p> | | <p>ระบบสเปรย์</p> <p>ตะแกรงคัดขนาด</p> |

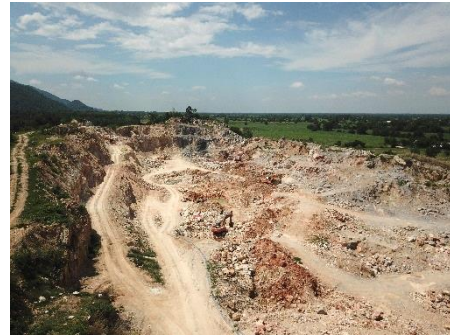
| เงื่อนไขตามมาตรการ | ผลการปฏิบัติตามมาตรการ | ปัญหา อุปสรรค ที่ไม่สามารถปฏิบัติตามมาตรการ และแนวทางแก้ไข | ภาพประกอบ |
|---|---|---|---|
| <p>1.3 ระดับเสียง แรงสั่นสะเทือนและหินปลิว</p> <p>1. การทำเหมืองช่วงปีที่ 1-6 ต้องเดินทางหน้าเหมืองไปทางด้านทิศตะวันตกเท่านั้น เพื่อลดผลกระทบด้านทัศนียภาพและผลกระทบด้านหินปลิว</p> | <p>- ปัจจุบันโครงการได้เปิดทำเหมืองผลิตแร่อย่างต่อเนื่อง โดยการระเบิดแต่ละครั้งได้หันไปทางทิศตะวันตก เพื่อลดผลกระทบด้านหินปลิวกระเด็นไปยังพื้นที่เกษตรกรรมด้านทิศตะวันออก</p> | <p>- ไม่มี</p> | <p>หน้าเหมืองปัจจุบัน</p> |

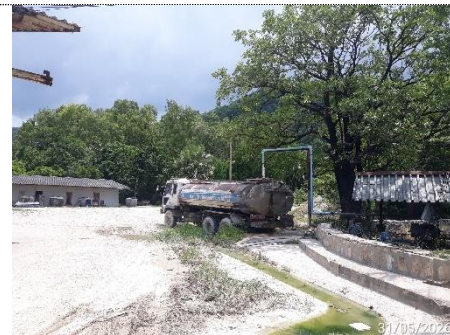
| เงื่อนไขตามมาตรการ | ผลการปฏิบัติตามมาตรการ | ปัญหา อุปสรรค ที่ไม่สามารถปฏิบัติตามมาตรการ และแนวทางแก้ไข | ภาพประกอบ |
|---|---|---|---|
| <p>2. ดูแลรักษาสภาพเครื่องจักรและอุปกรณ์ต่างๆ ให้อยู่ในสภาพที่สมบูรณ์สามารถใช้งานได้ตามปกติ เพื่อลดระดับเสียงจากการทำงานของเครื่องจักรต่างๆ</p> | <p>- โครงการได้จัดให้มีโรงซ่อมบำรุง และเจ้าหน้าที่คอยตรวจสอบ ตรวจเช็คสภาพของเครื่องจักรและรถบรรทุกแร่อยู่เป็นประจำให้อยู่ในสภาพที่ใช้งานได้ดี และปลอดภัยอยู่เสมอ และเพื่อเป็นการลดระดับเสียงจากการทำงานของเครื่องจักรที่ผิดปกติ ซึ่งโรงซ่อมบำรุงของโครงการ</p> | <p>- ไม่มี</p> | <p>โรงซ่อมบำรุงบริเวณโรงโม่หิน</p> |

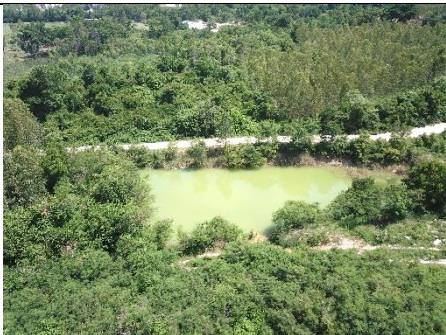
| เงื่อนไขตามมาตรการ | ผลการปฏิบัติตามมาตรการ | ปัญหา อุปสรรค ที่ไม่สามารถปฏิบัติตาม มาตรการ และแนวทางแก้ไข | ภาพประกอบ |
|---|---|---|---|
| 2. ห้ามระบายน้ำขุ่นข้นออกจากบ่อดักตะกอน หรือบ่อบรรณน้ำภายในบริเวณบ่อเหมือง และหาก ผลการตรวจสอบคุณภาพน้ำมีคุณภาพไม่อยู่ใน เกณฑ์มาตรฐานคุณภาพน้ำผิวดินที่กำหนด ให้ ติดป้ายเตือน “ห้ามใช้น้ำ” และห้ามระบายน้ำ ออกสู่ภายนอกโดยเด็ดขาด | - น้ำไหลบ่าบริเวณพื้นที่หน้าเหมืองโครงการได้ ควบคุมให้ไหลลงสู่บ่อดักตะกอนทางด้านทิศใต้ และไม่ได้มีการระบายน้ำขุ่นข้นออกสู่พื้นที่ ภายนอกแต่อย่างใด | - ไม่มี | <br>บ่อดักตะกอน บ1 ทางด้านทิศใต้ |

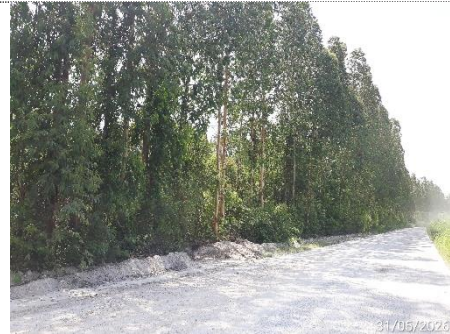
| เงื่อนไขตามมาตรการ | ผลการปฏิบัติตามมาตรการ | ปัญหา อุปสรรค ที่ไม่สามารถปฏิบัติตามมาตรการ และแนวทางแก้ไข | ภาพประกอบ |
|---|---|---|---|
| 3. ดูแลรักษาเส้นทางขนส่งแร่ช่วงจากพื้นที่โครงการถึงโรงโม่หิน และจากโรงโม่หินถึงทางหลวงชนบทหมายเลข นว. 4100 ให้อยู่ในสภาพพร้อมใช้งานได้ดีอยู่เสมอ หากเกิดการชำรุดเสียหาย ทางโครงการต้องซ่อมแซมโดยปรับปรุงเส้นทางดังกล่าวทันที | - โครงการได้ทำการดูแลรักษาสภาพเส้นทางขนส่งแร่ภายในโครงการให้อยู่ในสภาพที่ใช้งานได้ดีอยู่เสมอ นอกจากนั้นยังได้มีการสอดส่องดูแลรักษาเส้นทางขนส่งแร่ที่อยู่นอกเขตโครงการอยู่เป็นประจำ ซึ่งหากพบว่าการชำรุดเสียหาย จะทำการประสานงานกับหน่วยงานที่เกี่ยวข้องในการปรับปรุงต่อไป | - ไม่มี | <p>เส้นทางขนส่งแร่ภายนอกพื้นที่โครงการ</p> |
