## บทที่ 2

ผลการดำเนินการตามมาตรการป้องกัน และแก้ไขผลกระทบสิ่งแวดล้อม

ตารางที่ 2.2-1 ผลการดำเนินการตามมาตรการป้องกันและแก้ไขผลกระทบสิ่งแวดล้อม ระยะดำเนินการ

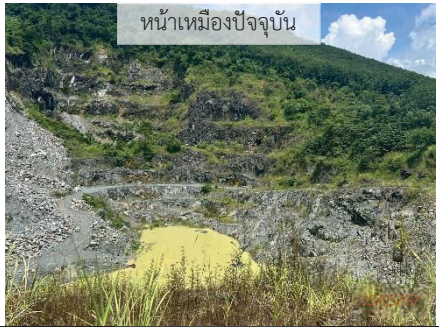
| มาตรการป้องกันและแก้ไขผลกระทบสิ่งแวดล้อม<br>และมาตรการติดตามตรวจสอบผลกระทบสิ่งแวดล้อม | ผลการปฏิบัติตามมาตรการ | ปัญหา อุปสรรค ที่ไม่สามารถปฏิบัติ<br>ตามมาตรการ และแนวทางแก้ไข | ภาพประกอบมาตรการ |
|---|---|---|---|
| <b>1. ทรัพยากรทางกายภาพ</b><br>1.1 ลักษณะภูมิประเทศ<br>1) ให้กำหนดขอบเขตพื้นที่เปิดทำเหมือง ให้ชัดเจนตามที่กำหนดไว้ในแผนผังการทำเหมือง และออกแบบหน้าเหมืองให้มีลักษณะเป็นขั้นบันได โดยกำหนดให้มีความสูงขั้นละไม่เกิน 10 ม. ความกว้างขั้นละไม่น้อยกว่า 8 ม. และควบคุมความลาดชันรวม (Overall Slope) ไม่ให้เกิน 48 องศา | - ปัจจุบันพื้นที่เปิดเหมืองอยู่ทางด้านทิศเหนือมีลักษณะขั้นบันได ความสูงไม่เกิน 10 ม. ความกว้างไม่น้อยกว่า 8 ม. และควบคุมความลาดชันรวมไม่เกิน 48 องศา | - ไม่มี | <p>หน้าเหมืองปัจจุบัน</p> |

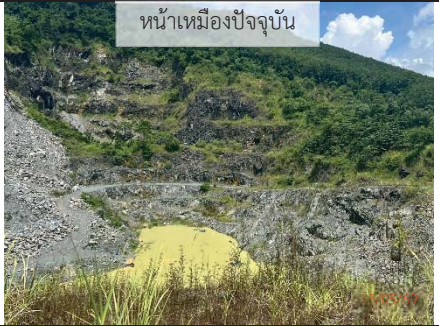
| มาตรการป้องกันและแก้ไขผลกระทบสิ่งแวดล้อม<br>และมาตรการติดตามตรวจสอบผลกระทบสิ่งแวดล้อม | ผลการปฏิบัติตามมาตรการ | ปัญหา อุปสรรค ที่ไม่สามารถปฏิบัติ<br>ตามมาตรการ และแนวทางแก้ไข | ภาพประกอบมาตรการ |
|---|---|---|---|
| 2) ตรวจสอบสภาพหน้าเหมืองให้อยู่ในสภาพที่ปลอดภัยจากการพังทลายก่อนเข้าปฏิบัติงานในแต่ละวัน หากพบว่าบริเวณใดไม่ปลอดภัยหรือมีโอกาสพังทลายให้ดำเนินการแก้ไขให้มีความปลอดภัยโดยเร็ว | - จัดให้มีเจ้าหน้าที่ของโครงการตรวจสอบสภาพหน้าเหมืองให้อยู่ในสภาพที่ปลอดภัยอยู่เสมอ เพื่อป้องกันการพังถล่มหรือร่วงหล่นของเศษหินในบริเวณพื้นที่ทำเหมือง เอกสารตรวจสอบสภาพหน้าเหมืองนำเสนอตั้งเอกสารแนบ 6 | - ไม่มี | <p>หน้าเหมืองปัจจุบัน</p> |

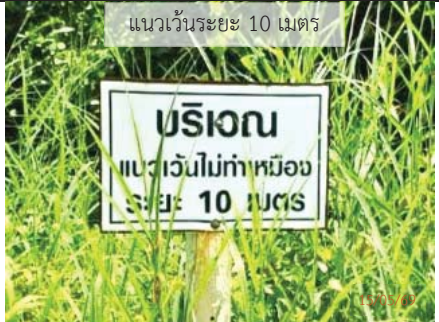
| มาตรการป้องกันและแก้ไขผลกระทบสิ่งแวดล้อม<br>และมาตรการติดตามตรวจสอบผลกระทบสิ่งแวดล้อม | ผลการปฏิบัติตามมาตรการ | ปัญหา อุปสรรค ที่ไม่สามารถปฏิบัติ<br>ตามมาตรการ และแนวทางแก้ไข | ภาพประกอบมาตรการ |
|---|---|---|---|
| 3) กำหนดให้มีพื้นที่ไม่ทำเหมืองระยะ 10 ม. จากคลองสาธารณประโยชน์ โดยให้จัดทำป้ายหรือสัญลักษณ์แสดงการกำหนดขอบเขตให้ชัดเจน เช่น เสาคอนกรีต เหล็ก หรือวัสดุอื่นๆ ตามความเหมาะสมเพื่อใช้ในการตรวจสอบของเจ้าหน้าที่และพนักงานของโครงการ | - จัดให้มีเสาคอนกรีตบริเวณพื้นที่ทำเหมืองระยะ 10 ม. จากคลองสาธารณประโยชน์ เพื่อให้เจ้าหน้าที่ตรวจสอบได้ง่าย และดูแลให้มีสภาพที่ดีอยู่เสมอ | - ไม่มี | <p>แนวเวนระยะ 10 เมตร</p> |

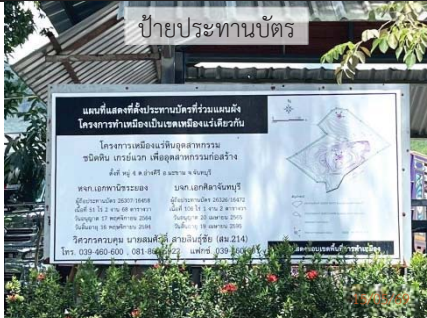
| มาตรการป้องกันและแก้ไขผลกระทบสิ่งแวดล้อม<br>และมาตรการติดตามตรวจสอบผลกระทบสิ่งแวดล้อม | ผลการปฏิบัติตามมาตรการ | ปัญหา อุปสรรค ที่ไม่สามารถปฏิบัติตามมาตรการ และแนวทางแก้ไข | ภาพประกอบมาตรการ |
|---|---|---|---|
| 4) ให้จัดทำป้ายแสดงขอบเขตพื้นที่โครงการ<br>และขอบเขตการทำเหมือง เพื่อให้ง่ายต่อการตรวจสอบ<br>พื้นที่ และการปฏิบัติงานบริเวณโครงการ | - จัดทำป้ายแสดงขอบเขตพื้นที่โครงการ โดย<br>ติดตั้งไว้บริเวณพื้นที่โครงการ ซึ่งสามารถมองเห็น<br>ได้ชัดเจน | - ไม่มี | <p>ป้ายประกาศโครงการเหมืองแร่ทองคำ</p> |

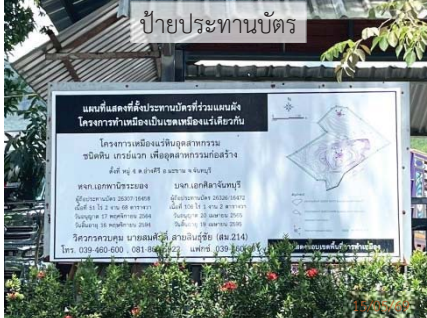
| มาตรการป้องกันและแก้ไขผลกระทบสิ่งแวดล้อม<br>และมาตรการติดตามตรวจสอบผลกระทบสิ่งแวดล้อม | ผลการปฏิบัติตามมาตรการ | ปัญหา อุปสรรค ที่ไม่สามารถปฏิบัติตามมาตรการ และแนวทางแก้ไข | ภาพประกอบมาตรการ |
|---|---|---|---|
| 5) ให้จัดทำป้ายแสดงข้อมูลรายละเอียด<br>เกี่ยวกับโครงการ ได้แก่ หมายเลขประทานบัตร<br>เจ้าของโครงการ เนื้อที่อายุประทานบัตร และ<br>หมายเลขโทรศัพท์ ที่สามารถติดต่อได้สะดวก ติดตั้งไว้<br>บริเวณด้านหน้าพื้นที่โครงการ หรือบริเวณที่สามารถ<br>พบเห็นได้ทั่วไปให้แล้วเสร็จก่อนเปิดการทำเหมือง | - จัดทำป้ายแสดงข้อมูลเกี่ยวกับโครงการโดย<br>แสดงขอบเขตพื้นที่โครงการ ขอบเขตพื้นที่ทำ<br>เหมือง หมายเลขประทานบัตร และขนาดพื้นที่<br>โครงการ โดยติดตั้งไว้บริเวณพื้นที่โครงการซึ่ง<br>สามารถมองเห็นได้ชัดเจน | - ไม่มี | <p>ป้ายประกาศโครงการเหมืองแร่ทองคำ</p> |

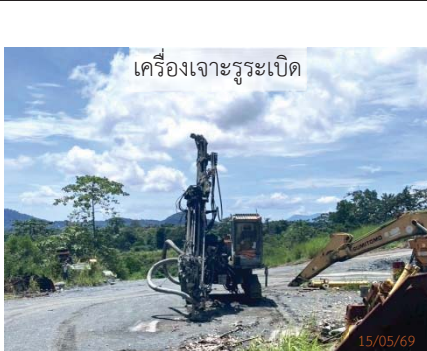
| มาตรการป้องกันและแก้ไขผลกระทบสิ่งแวดล้อม<br>และมาตรการติดตามตรวจสอบผลกระทบสิ่งแวดล้อม | ผลการปฏิบัติตามมาตรการ | ปัญหา อุปสรรค ที่ไม่สามารถปฏิบัติตามมาตรการ และแนวทางแก้ไข | ภาพประกอบมาตรการ |
|---|---|---|---|
| 1.2 คุณภาพอากาศ<br>1) ใช้เครื่องเจาะรื้อระเบิดที่มีอุปกรณ์เก็บฝุ่นติด<br>ไว้กับหัวเจาะ เพื่อป้องกันการฟุ้งกระจายของฝุ่น<br>ละอองขณะทำการเจาะรื้อระเบิด | - โครงการได้ใช้เครื่องเจาะรื้อระเบิดแบบ<br>ดินตะขาบ ที่มีเครื่องดูดฝุ่นติดตั้งที่บริเวณหัว<br>เจาะ เพื่อลดการฟุ้งกระจายของฝุ่นละอองที่เกิด<br>จากการเจาะรื้อระเบิด | - ไม่มี | <p>เครื่องเจาะรื้อระเบิด</p> |

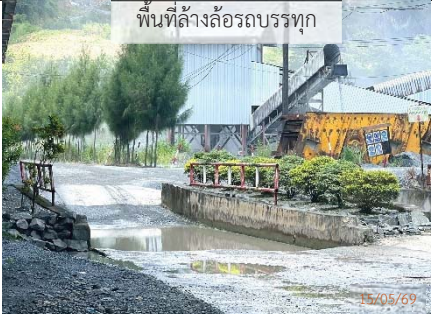
| มาตรการป้องกันและแก้ไขผลกระทบสิ่งแวดล้อม<br>และมาตรการติดตามตรวจสอบผลกระทบสิ่งแวดล้อม | ผลการปฏิบัติตามมาตรการ | ปัญหา อุปสรรค ที่ไม่สามารถปฏิบัติ<br>ตามมาตรการ และแนวทางแก้ไข | ภาพประกอบมาตรการ |
|---|---|---|---|
| 8) จัดให้มีพื้นที่สำหรับให้รถบรรทุกฉีดน้ำล้าง<br>กระบะท้ายและล้อรถบรรทุกก่อนขนส่งแร่ออกนอก<br>โครงการ | - จัดให้มีพื้นที่สำหรับล้างล้อรถบรรทุกก่อนออก<br>จากโรงโม่หินเพื่อลดการฟุ้งกระจายของฝุ่น<br>ละอองออกสู่ภายนอกโครงการ | - ไม่มี | <p>พื้นที่ล้างล้อรถบรรทุก</p> <p>15/05/69</p> |

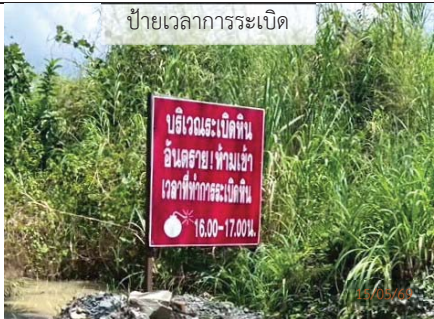
| มาตรการป้องกันและแก้ไขผลกระทบสิ่งแวดล้อม<br>และมาตรการติดตามตรวจสอบผลกระทบสิ่งแวดล้อม | ผลการปฏิบัติตามมาตรการ | ปัญหา อุปสรรค ที่ไม่สามารถปฏิบัติตามมาตรการ และแนวทางแก้ไข | ภาพประกอบมาตรการ |
|---|---|---|---|
| 4) กำหนดให้ติดตั้งป้ายเตือนเขตการใช้วัตถุ<br>ระเบิด พร้อมทั้งระบุเวลาในการระเบิดไว้ด้านหน้า<br>ทางเข้าสู่โรงโม่หิน ตำแหน่งติดตั้งป้าย | - จัดทำป้ายแจ้งเตือนเขตการใช้วัตถุระเบิดและ<br>เวลาการระเบิดโดยติดตั้งไว้บริเวณทางเข้าพื้นที่<br>โครงการ | - ไม่มี | <p>ป้ายเวลาการระเบิด</p> |

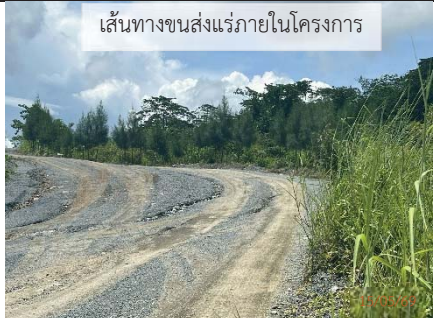
| มาตรการป้องกันและแก้ไขผลกระทบสิ่งแวดล้อม<br>และมาตรการติดตามตรวจสอบผลกระทบสิ่งแวดล้อม | ผลการปฏิบัติตามมาตรการ | ปัญหา อุปสรรค ที่ไม่สามารถปฏิบัติตามมาตรการ และแนวทางแก้ไข | ภาพประกอบมาตรการ |
|---|---|---|---|
| 2) ให้ดูแลถนนคอนกรีตที่ได้จัดสร้างไว้ภายในโรงโมหิน และบริเวณทางสาธารณะประโยชน์ ให้มีสภาพการใช้งานที่ดี หากพบว่าชำรุดให้รีบดำเนินการซ่อมแซมทันที | - ถนนคอนกรีตที่จัดสร้างไว้ภายในโรงโมหิน และบริเวณทางสาธารณะประโยชน์ ทางโครงการได้ตรวจสอบและซ่อมแซมเส้นทางขนส่งแร่ให้อยู่ในสภาพที่ดีสามารถใช้งานได้ดียิ่งขึ้น หากพบว่าชำรุดจะดำเนินการซ่อมแซมทันที | - ไม่มี | <p>เส้นทางขนส่งแร่ภายในโครงการ</p> |

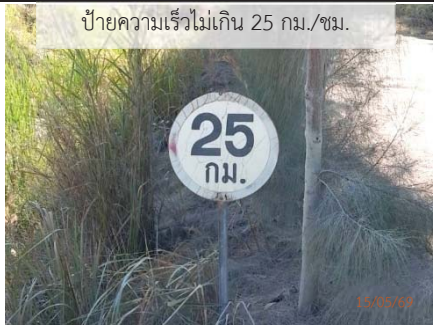
| มาตรการป้องกันและแก้ไขผลกระทบสิ่งแวดล้อม<br>และมาตรการติดตามตรวจสอบผลกระทบสิ่งแวดล้อม | ผลการปฏิบัติตามมาตรการ | ปัญหา อุปสรรค ที่ไม่สามารถปฏิบัติ<br>ตามมาตรการ และแนวทางแก้ไข | ภาพประกอบมาตรการ |
|---|---|---|---|
| <p>5) กำหนดให้การขนส่งแร่ของโครงการจะต้องดำเนินการดังนี้</p> <p>5.1) ให้ควบคุมความเร็วของรถบรรทุกที่วิ่งภายในโครงการให้ความเร็วไม่เกิน 30 กม./ชม. ส่วนรถบรรทุกที่วิ่งภายนอกโครงการให้ใช้ความเร็วตามกฎหมายกำหนด</p> | <p>- ควบคุมความเร็วของรถบรรทุกภายในพื้นที่โครงการไม่เกิน 25 กม. /ชม. พร้อมทั้งติดป้ายเตือน</p> <p>- ขอความร่วมมือให้รถบรรทุกที่ออกจากโครงการให้ใช้ความเร็วตามกฎหมายกำหนด</p> | - ไม่มี | <p>ป้ายความเร็วไม่เกิน 25 กม./ชม.</p> |

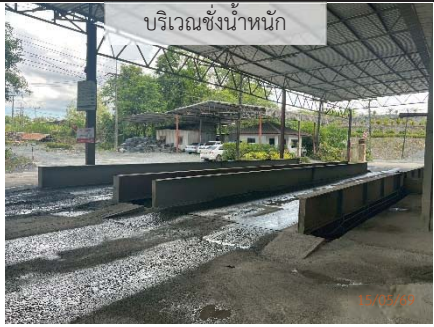
| มาตรการป้องกันและแก้ไขผลกระทบสิ่งแวดล้อม<br>และมาตรการติดตามตรวจสอบผลกระทบสิ่งแวดล้อม | ผลการปฏิบัติตามมาตรการ | ปัญหา อุปสรรค ที่ไม่สามารถปฏิบัติ<br>ตามมาตรการ และแนวทางแก้ไข | ภาพประกอบมาตรการ |
|---|---|---|---|
| <p>5.2) ให้รถบรรทุกแร่ของโครงการต้องควบคุมน้ำหนักและความเร็วตามกฎหมายกำหนด</p> | <p>- กำหนดให้รถบรรทุกต้องเข้าชั่งน้ำหนักทุกครั้งเพื่อควบคุมน้ำหนักรถบรรทุก และกำชับคนขับรถให้ใช้ความเร็วตามกฎหมายกำหนด พร้อมทั้งติดตั้งป้ายระบุน้ำหนักที่กำหนดไว้ตามกฎหมาย</p> | - ไม่มี | <p>บริเวณชั่งน้ำหนัก</p> |

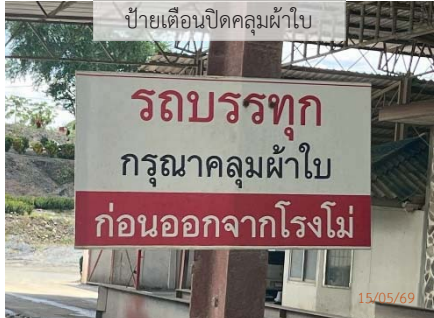
| มาตรการป้องกันและแก้ไขผลกระทบสิ่งแวดล้อม<br>และมาตรการติดตามตรวจสอบผลกระทบสิ่งแวดล้อม | ผลการปฏิบัติตามมาตรการ | ปัญหา อุปสรรค ที่ไม่สามารถปฏิบัติ<br>ตามมาตรการ และแนวทางแก้ไข | ภาพประกอบมาตรการ |
|---|---|---|---|
| <p>5.3) กำหนดให้การบรรทุกแร่ทุกครั้งจะต้องทำการปิดคลุมผ้าใบให้มิดชิดรวมทั้งจะต้องปิดฝากระบะข้างและท้ายของรถบรรทุกให้เรียบร้อย ทั้งนี้เพื่อป้องกันการตกหล่นของแร่หรือการฟุ้งกระจายของฝุ่นละออง</p> | <p>- ส่วนใหญ่รถบรรทุกจะเป็นรถของผู้รับซื้อหินที่เข้ามารับหินภายในพื้นที่โครงการ โดยทางโครงการได้ขอความร่วมมือและชี้แจงไปยังผู้รับซื้อหินต้องมีการปิดคลุมผ้าใบให้มิดชิดก่อนออกนอกพื้นที่โครงการ โดยได้ติดป้ายเตือนให้ปิดคลุมผ้าใบบริเวณด้านหน้าโครงการ</p> | - ไม่มี | <p>ป้ายเตือนปิดคลุมผ้าใบ</p> |

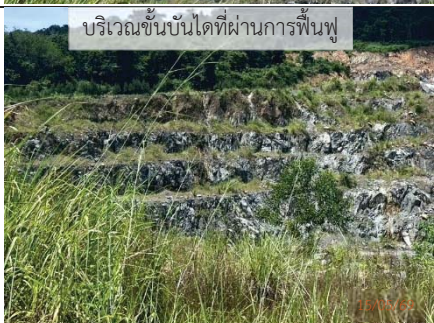
| มาตรการป้องกันและแก้ไขผลกระทบสิ่งแวดล้อม<br>และมาตรการติดตามตรวจสอบผลกระทบสิ่งแวดล้อม | ผลการปฏิบัติตามมาตรการ | ปัญหา อุปสรรค ที่ไม่สามารถปฏิบัติ<br>ตามมาตรการ และแนวทางแก้ไข | ภาพประกอบมาตรการ |
|---|---|---|---|
| 3) ดำเนินการฟื้นฟูสภาพพื้นที่ที่ผ่านการทำให้<br>เหมืองตามแผนการปิดเหมืองและการฟื้นฟูพื้นที่จาก<br>การทำเหมืองแร่ที่กำหนดไว้อย่างเคร่งครัด เพื่อ<br>ปรับปรุงสภาพภูมิทัศน์ให้สอดคล้องกับพื้นที่ข้างเคียง<br>และสามารถใช้ประโยชน์พื้นที่ในด้านอื่นๆ ที่เหมาะสม<br>ต่อไป โดยมีรายละเอียดการฟื้นฟูแต่ละช่วง โดยมี<br>รายละเอียดการฟื้นฟูตามที่เสนอไว้ในรายงานการ<br>ประเมินผลกระทบสิ่งแวดล้อม | - ทางโครงการดำเนินการฟื้นฟูสภาพพื้นที่ที่<br>ผ่านการทำให้เหมือง โดยการปลูกหญ้าบริเวณ<br>ชั้นบันไดที่ผ่านการทำให้เหมือง และปล่อยให้<br>ต้นไม้เจริญเติบโตอยู่เสมอ | - ไม่มี | <div>บริเวณชั้นบันไดที่ผ่านการฟื้นฟู</div> |

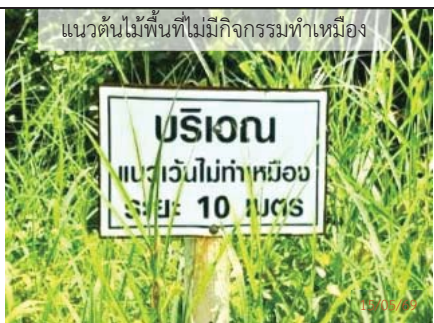
| มาตรการป้องกันและแก้ไขผลกระทบสิ่งแวดล้อม<br>และมาตรการติดตามตรวจสอบผลกระทบสิ่งแวดล้อม | ผลการปฏิบัติตามมาตรการ | ปัญหา อุปสรรค ที่ไม่สามารถปฏิบัติ<br>ตามมาตรการ และแนวทางแก้ไข | ภาพประกอบมาตรการ |
|---|---|---|---|
| 4) พื้นที่ที่ไม่มีกิจกรรมการทำเหมืองและ<br>กิจกรรมที่เกี่ยวข้องให้รักษาสภาพภูมิประเทศเดิมไว้<br>ปลูกต้นไม้เสริมให้หนาแน่นยิ่งขึ้น โดยเน้นพันธุ์ไม้โตเร็ว<br>และไม้ที่มีคุณค่าทางเศรษฐกิจ และเป็นกล้าไม้ที่มีอายุ<br>มากกว่า 1 ปี | - โครงการได้ปลูกต้นไม้เพิ่มเติมบริเวณพื้นที่ที่<br>ไม่มีกิจกรรมการทำเหมืองบนคันทำนบ โดย<br>ต้นไม้ที่ปลูก ได้แก่ ต้นกระถินเทพา พะยูง<br>มะฮอกกานี เป็นต้น พร้อมทั้งคงสภาพพันธุ์ไม้<br>บริเวณพื้นที่เดิมไว้ เพื่อลดการฟุ้งกระจายของ | - ไม่มี | <div>แนวต้นไม้พื้นที่ไม่มีกิจกรรมทำเหมือง</div> |
