## บทที่ 2

### ผลการปฏิบัติตามมาตรการป้องกันและแก้ไขผลกระทบสิ่งแวดล้อม

บริษัท บิ๊ก ทรี แอสเสท จำกัด เป็นผู้พัฒนา โครงการ TREE CONDO EKAMAI ปัจจุบันโครงการฯ ได้ดำเนินการก่อสร้างเสร็จแล้วและได้มีการจัดตั้งนิติบุคคลเข้ามาบริหารจัดการแล้ว โดยตัวโครงการเป็นอาคารชุดพักอาศัย ขนาดความสูง 8 ชั้น และชั้นใต้ดิน 1 ชั้น โดยอาคารมีความสูงจากระดับพื้นดินถึงชั้นดาดฟ้า 22.95 เมตร ( ความสูงวัดจากระดับพื้นที่โครงการถึงระดับพื้นชั้นดาดฟ้า ) จำนวน 1 อาคาร มีจำนวนห้องชุดพักอาศัยทั้งสิ้น 119 ห้อง ตั้งอยู่ที่ถนนซอยสมานันท์ แขวงพระโขนง เขตคลองเตย กรุงเทพมหานคร ขนาดพื้นที่โครงการ 0-3-84 ไร่ หรือ 1,536 ตารางเมตร โดยโครงการได้จัดทำรายงานการวิเคราะห์ผลกระทบสิ่งแวดล้อม และผ่านการเห็นชอบรายงาน ฯ เมื่อวันที่ 29 เมษายน 2556 ตามหนังสือจากสำนักงานนโยบายและแผนทรัพยากรธรรมชาติและสิ่งแวดล้อมที่ เลขที่ ทส. 1009.5 / 4890 โดยหนังสือเห็นชอบได้กำหนดมาตรการป้องกันและแก้ไขผลกระทบสิ่งแวดล้อมและมาตรการติดตามตรวจสอบผลกระทบสิ่งแวดล้อม เพื่อให้เป็นแนวทางให้โครงการปฏิบัติ รวมไปถึงเสนอรายงานผลการปฏิบัติตามมาตรการฯ ต่อหน่วยงานอนุญาต และหน่วยงานที่เกี่ยวข้อง รวมทั้งสำนักงานนโยบายและแผนทรัพยากรธรรมชาติและสิ่งแวดล้อม (สผ.) ทุก 6 เดือน

บัดนี้ นิติบุคคลอาคารชุด ทรี คอนโด เอกมัย ได้ดำเนินการติดตามตรวจสอบการปฏิบัติตามมาตรการป้องกันและแก้

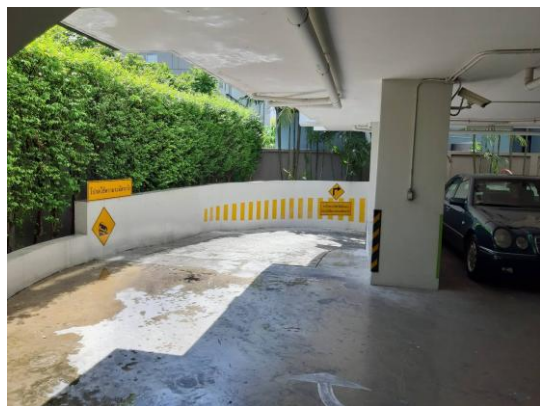
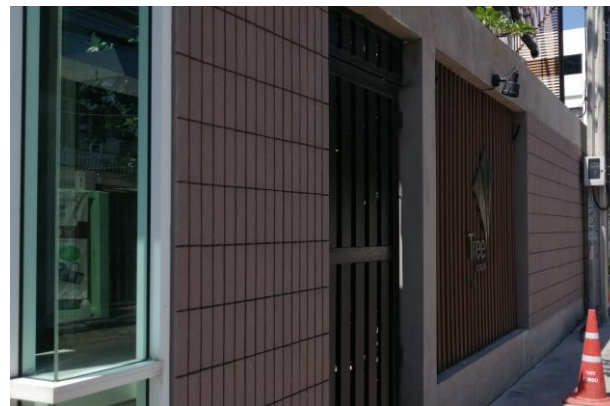
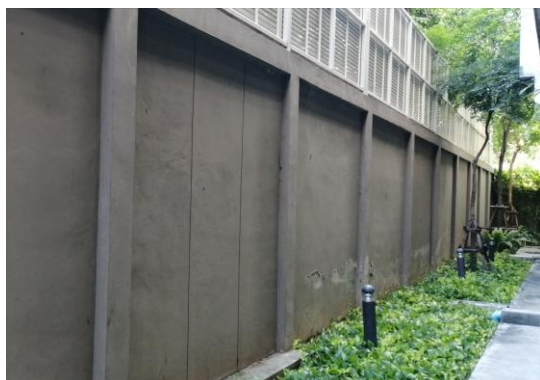
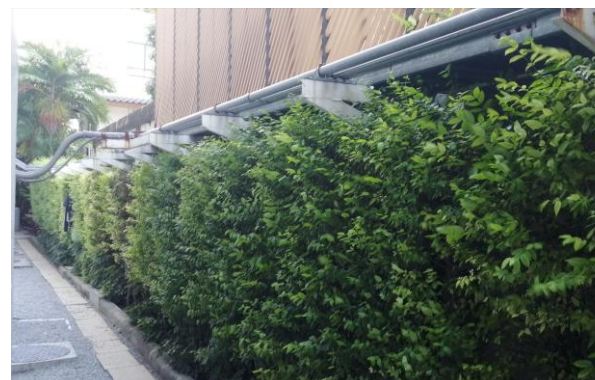
| องค์ประกอบทางสิ่งแวดล้อม | มาตรการป้องกันและแก้ไขผลกระทบสิ่งแวดล้อม | ผลการปฏิบัติและรายละเอียดการปฏิบัติตามมาตรการ ฯ<br>✓ = ปฏิบัติ    ✕ = ไม่ได้ปฏิบัติ    ○ = ปฏิบัติไม่ได้<br>⊙ = ปฏิบัติได้แต่ไม่มีประสิทธิภาพ    ● = ยังไม่ถึงเวลาปฏิบัติ | | ปัญหา/อุปสรรค/<br>แนวทางการแก้ไข | เอกสารอ้างอิง |
|---|---|---|---|---|---|
| 1.1 สภาพภูมิประเทศ | 1.จัดให้มีรั้วรอบพื้นที่โครงการเพื่อกันขอบเขตพื้นที่ | ✓ | -โครงการมีรั้วรอบพื้นที่โครงการเพื่อกันขอบเขตพื้นที่ของทางโครงการกับพื้นที่ข้างเคียง | - | ภาพที่ 2.2-1 รั้วรอบโครงการ |

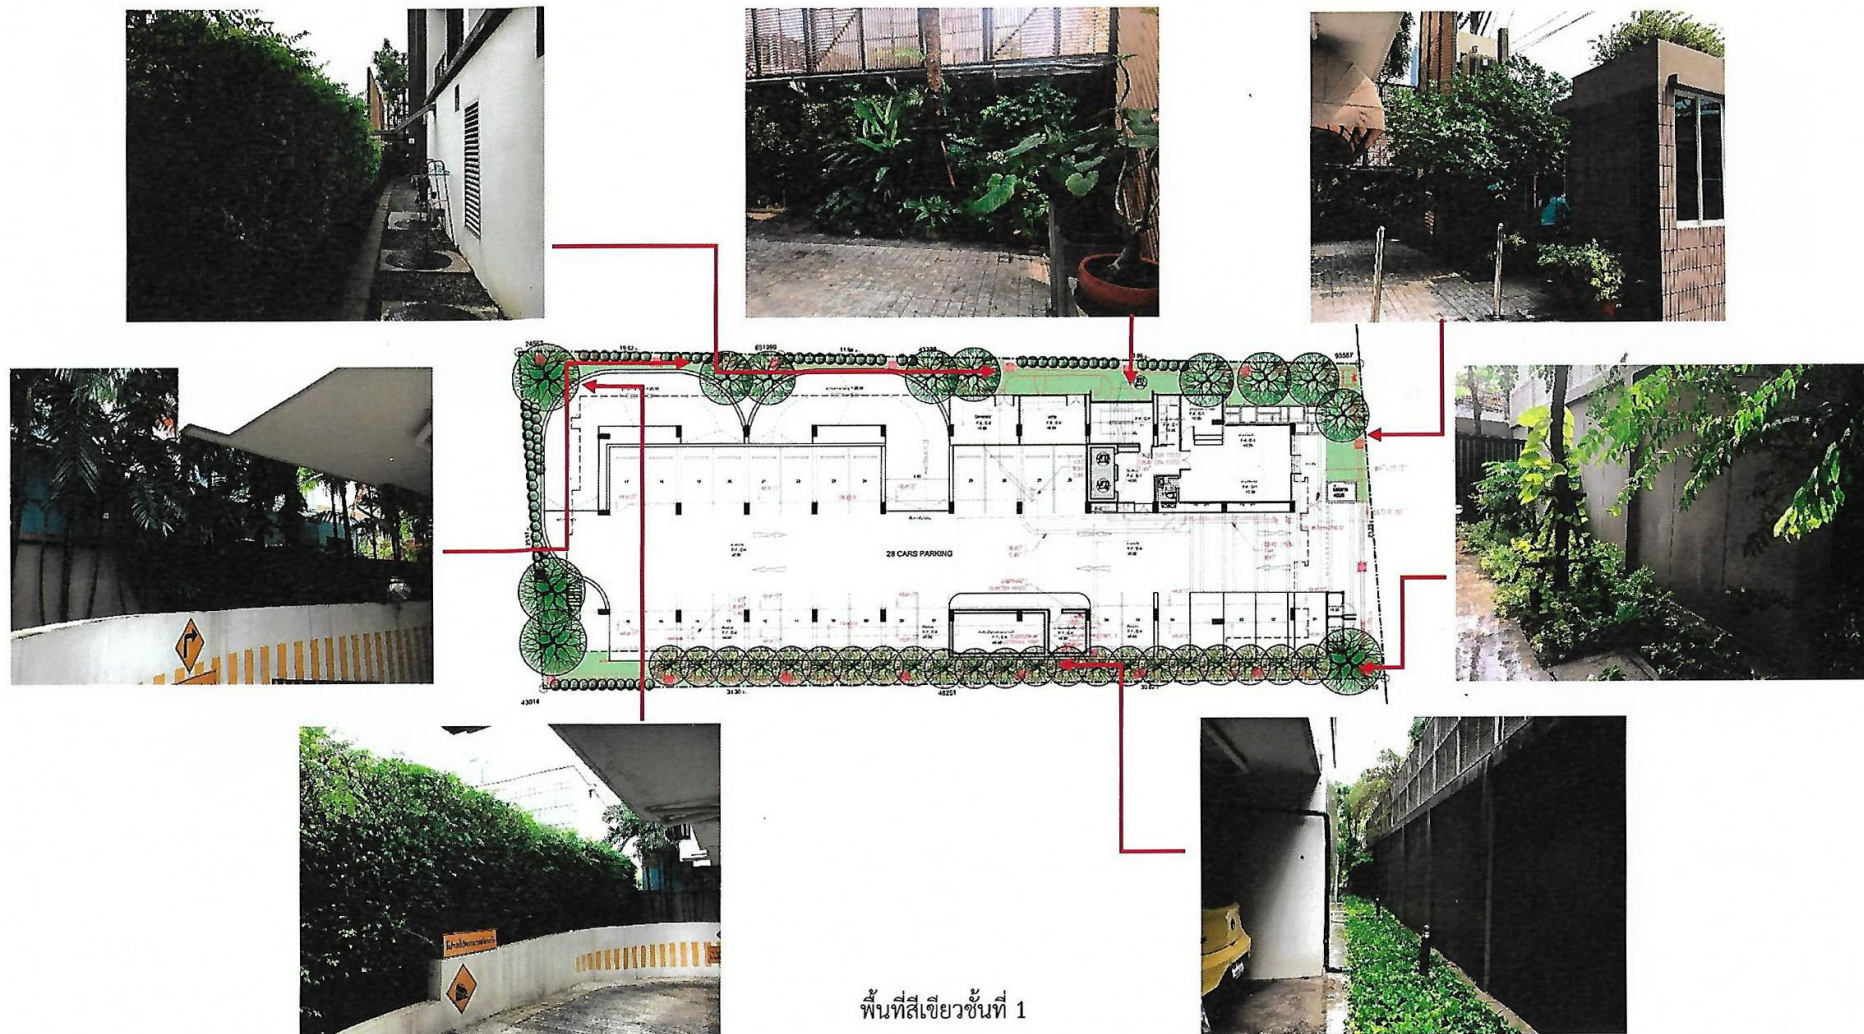
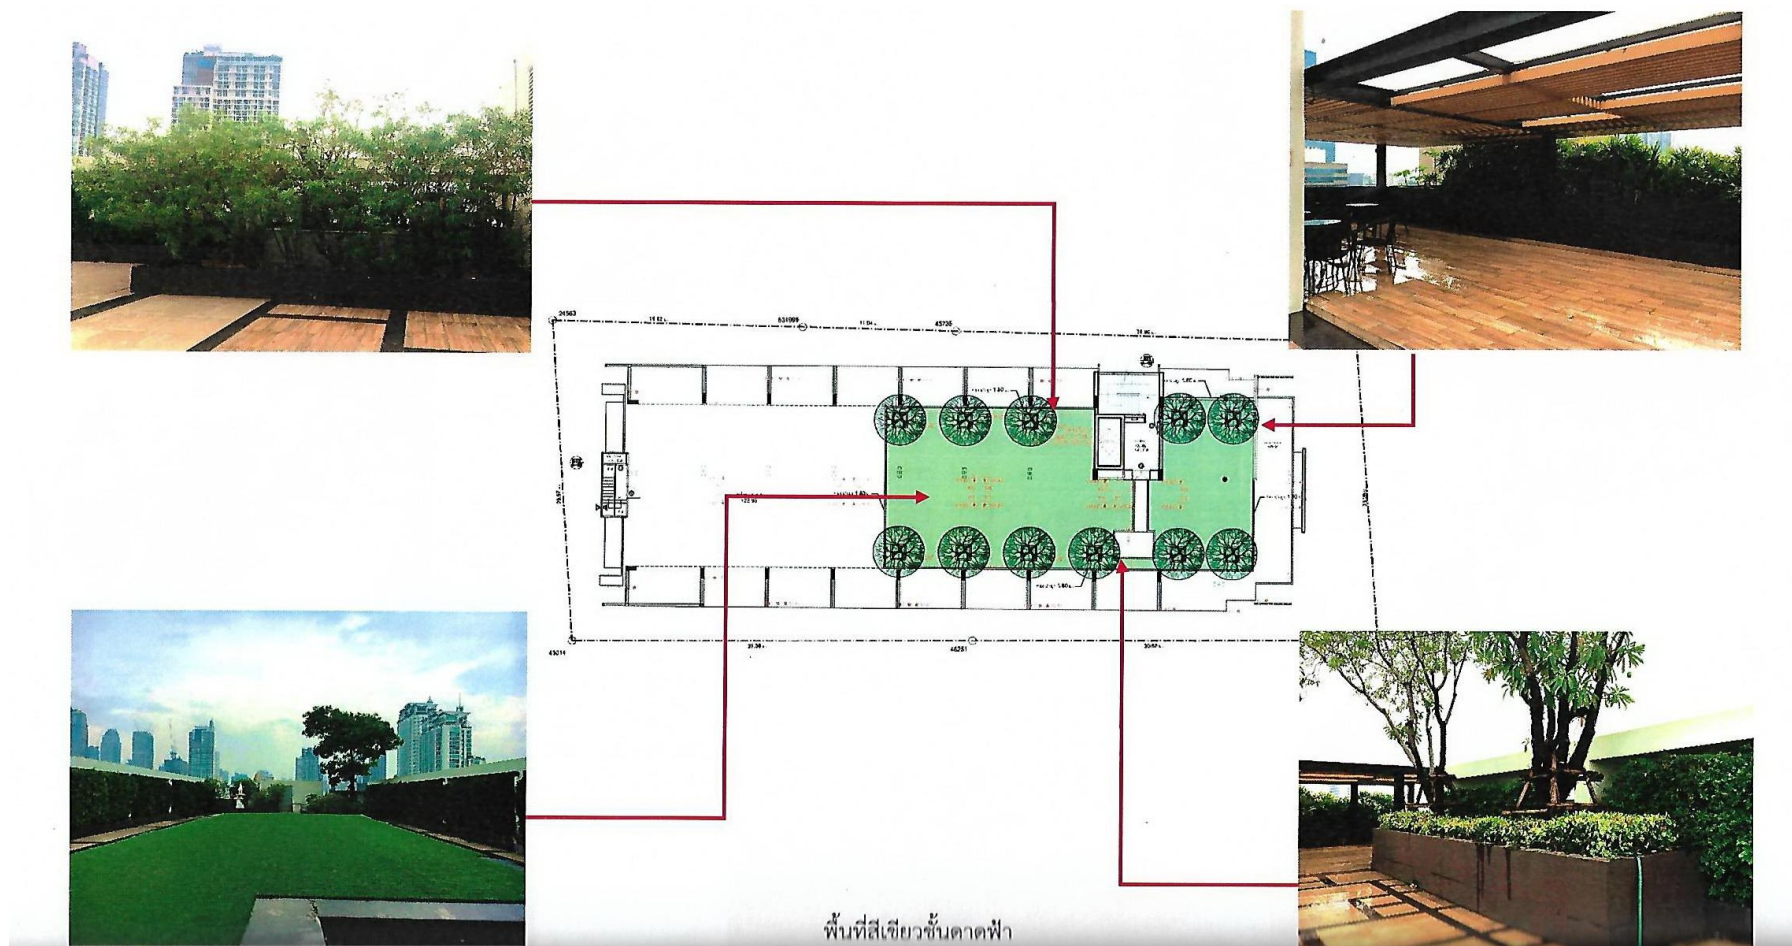
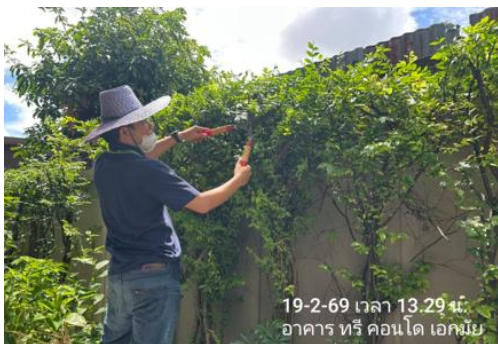
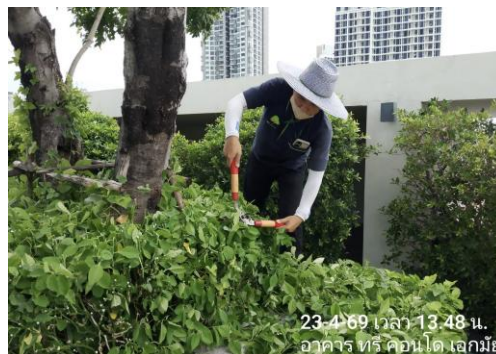
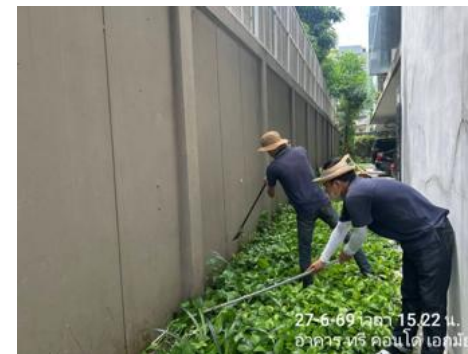
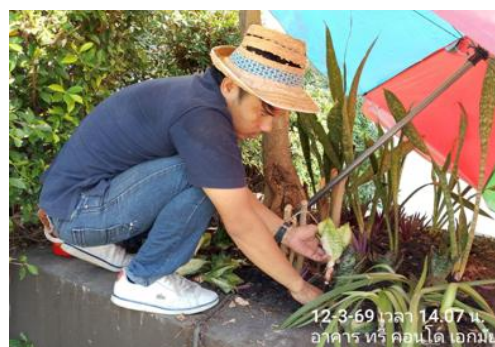
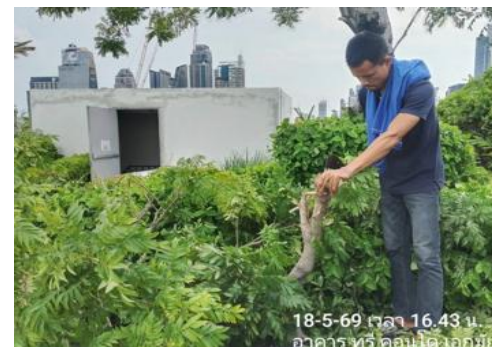
พื้นที่สีเขียวชั้นที่ 1  
ภาพที่ 2.2-2 พื้นที่สีเขียว

| องค์ประกอบทางสิ่งแวดล้อม | มาตรการป้องกันและแก้ไขผลกระทบสิ่งแวดล้อม | ผลการปฏิบัติและรายละเอียดการปฏิบัติตามมาตรการ ฯ<br>✓ = ปฏิบัติ    ✕ = ไม่ได้ปฏิบัติ    ○ = ปฏิบัติไม่ได้<br>⊙ = ปฏิบัติได้แต่ไม่มีประสิทธิภาพ    ● = ยังไม่ถึงเวลาปฏิบัติ | | ปัญหา/อุปสรรค/<br>แนวทางการแก้ไข | เอกสารอ้างอิง |
|---|---|---|---|---|---|
| | 2.จัดให้มีการปลูกไม้ยืนต้น ไม้พุ่ม ไม้คลุมดิน ภายในโครงการโดยเฉพาะบริเวณแนวเขตที่ดิน เพื่อให้พืชช่วยยึดหน้าดิน | ✓ | -ทางโครงการได้ทำการปลูกต้นไม้ยืนต้น ไม้พุ่ม ไม้คลุมดินภายในโครงการอยู่ที่บริเวณชั้นที่ G และชั้นดาดฟ้า | - | ภาพที่ 2.2-2 พื้นที่สีเขียว |
| | 3.จัดให้มีพื้นที่สีเขียวภายในโครงการ ขนาดพื้นที่รวม 683.3 ตารางเมตร เพื่อช่วยดูดซับฝุ่นละออง | ✓ | -โครงการจัดให้มีพื้นที่สีเขียวภายในโครงการ บริเวณชั้นที่ และชั้นดาดฟ้า เพื่อช่วยดูดซับฝุ่นละออง และเป็นพื้นที่พักผ่อนหย่อนใจแก่ผู้พักอาศัยภายในโครงการ | - | ภาพที่2.2-2 พื้นที่สีเขียว |

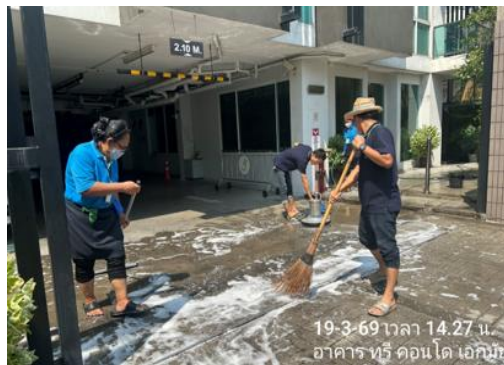
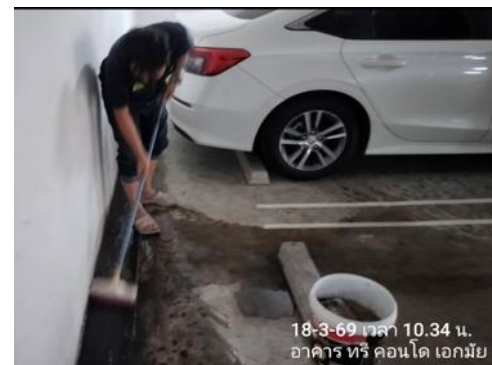
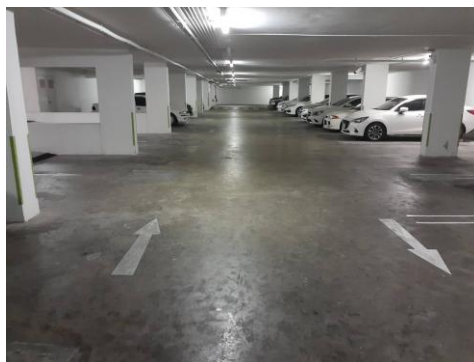
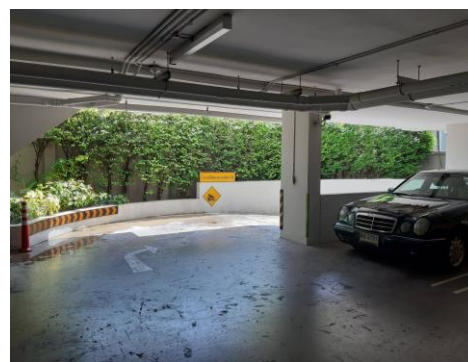
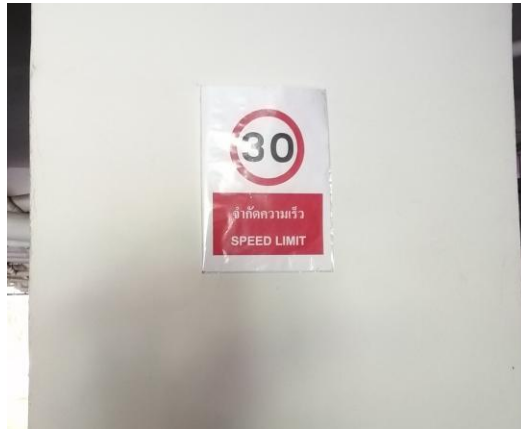
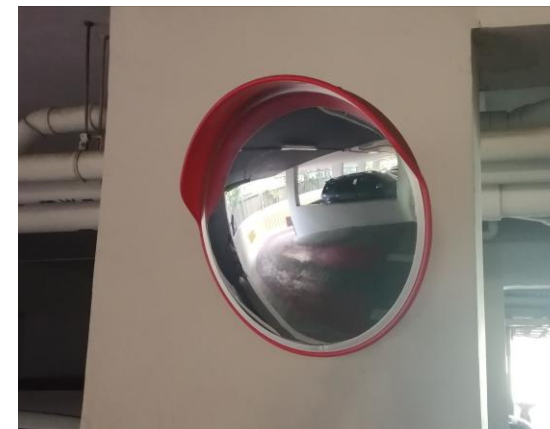
ภาพที่ 2.2-3 การบริหารจราจร

| องค์ประกอบทางสิ่งแวดล้อม | มาตรการป้องกันและแก้ไขผลกระทบสิ่งแวดล้อม | ผลการปฏิบัติและรายละเอียดการปฏิบัติตามมาตรการ ฯ<br>✓ = ปฏิบัติ    ✕ = ไม่ได้ปฏิบัติ    ○ = ปฏิบัติไม่ได้<br>⊙ = ปฏิบัติได้แต่ไม่มีประสิทธิภาพ    ● = ยังไม่ถึงเวลาปฏิบัติ | | ปัญหา/อุปสรรค/<br>แนวทางการแก้ไข | เอกสารอ้างอิง |
|---|---|---|---|---|---|
| | 2.ดูแลรักษาความสะอาดภายในโครงการ โดยฉีดล้างถนนเป็นประจำสม่ำเสมอ | ✓ | -ทางโครงการมีการดูแลรักษาความสะอาดฉีดล้างถนนภายในโครงการเป็นประจำอย่างสม่ำเสมอ เพื่อรักษาความสะอาดของพื้นที่จอดรถภายในโครงการ | - | ภาพที่2.2-3 การบริหารจัดการด้านการจราจร |

| องค์ประกอบทางสิ่งแวดล้อม | มาตรการป้องกันและแก้ไขผลกระทบสิ่งแวดล้อม | ผลการปฏิบัติและรายละเอียดการปฏิบัติตามมาตรการ ฯ<br>✓ = ปฏิบัติ ✕ = ไม่ได้ปฏิบัติ ○ = ปฏิบัติไม่ได้<br>◎ = ปฏิบัติได้แต่ไม่มีประสิทธิภาพ ● = ยังไม่ถึงเวลาปฏิบัติ | ปัญหา/อุปสรรค/<br>แนวทางการ<br>แก้ไข | เอกสารอ้างอิง |
|---|---|---|---|---|
| | 3.ควบคุมความเร็วของโครงการ เช่น ป้ายจำกัดความเร็ว<br>สัญญาณ เพื่อลดความเร็ว เพื่อไม่ให้เกิดการฟุ้งกระจายของ<br>ฝุ่นบนผิวถนน | ✓ - ทางโครงการได้จัดให้มีป้ายจำกัดความเร็ว 30 กม./ชม เพื่อ<br>ลดความเร็วรถภายในโครงการ | - | ภาพที่ 2.2-3 การ<br>บริหารจัดการด้าน<br>การจราจร |
| | 4. จัดทำป้ายและสัญลักษณ์จราจรบนพื้นทางให้ชัดเจนและ<br>ไม่ก่อให้เกิดความสับสนของผู้ขับขี่ ทำให้การเคลื่อนตัวของ<br>รถในโครงการ และบริเวณทางเข้า-ออกโครงการสามารถทำ<br>ได้อย่างดีและปลอดภัย | ✓ - โครงการจัดทำสัญลักษณ์จราจรบนพื้นทางบริเวณทางเข้า-<br>ออกโครงการและบริเวณพื้นที่จอดรถยนต์ของโครงการ โดย<br>สัญลักษณ์จราจรบนพื้นทางมองเห็นได้แบบชัดเจน | - | ภาพที่ 2.2-3 การ<br>บริหารจัดการด้าน<br>การจราจร |

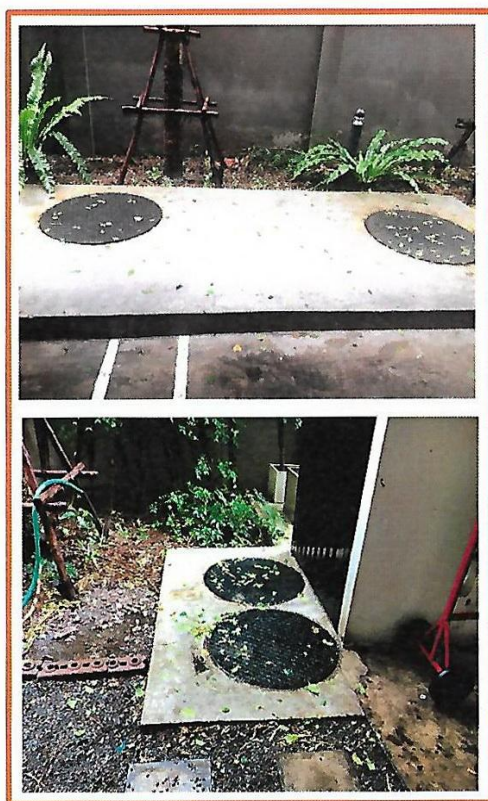
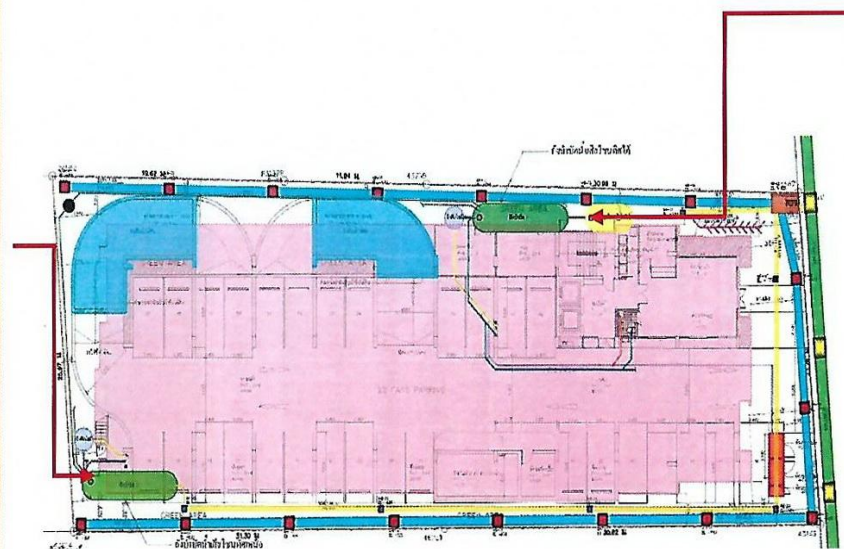
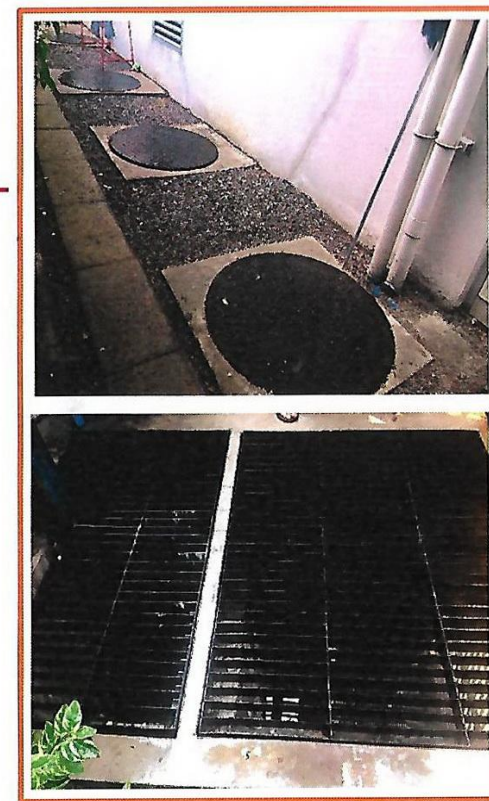
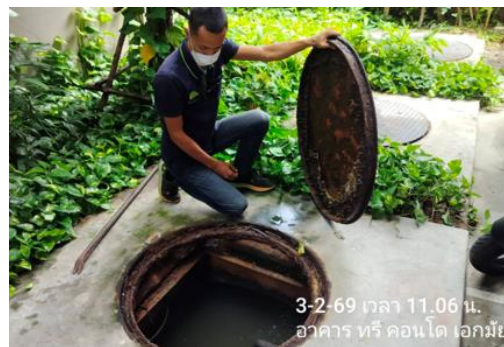
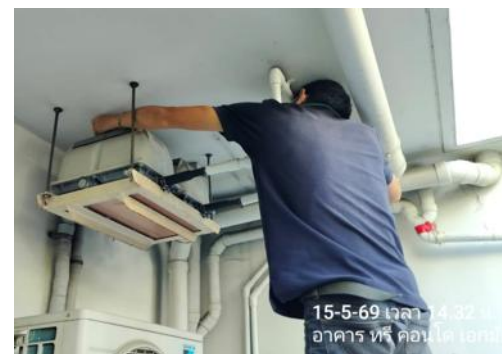
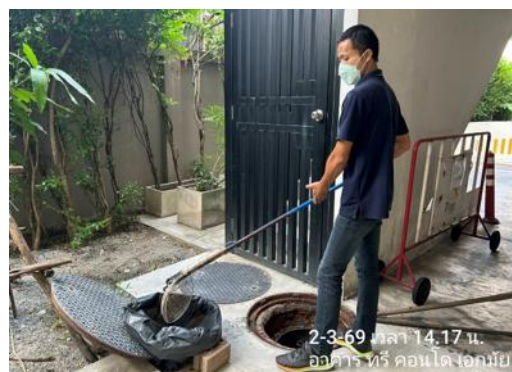
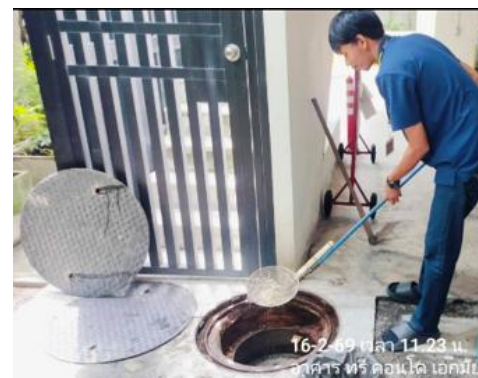
| องค์ประกอบทางสิ่งแวดล้อม | มาตรการป้องกันและแก้ไขผลกระทบสิ่งแวดล้อม | ผลการปฏิบัติและรายละเอียดการปฏิบัติตามมาตรการ ฯ<br>✓ = ปฏิบัติ ✕ = ไม่ได้ปฏิบัติ ○ = ปฏิบัติไม่ได้<br>⊙ = ปฏิบัติได้แต่ไม่มีประสิทธิภาพ ● = ยังไม่ถึงเวลาปฏิบัติ | ปัญหา/<br>อุปสรรค/แนว<br>ทางการแก้ไข | เอกสารอ้างอิง |
|---|---|---|---|---|
| 1.4 คุณภาพน้ำ | 1. จัดให้มีระบบบำบัดน้ำเสียจำนวน 2 ชุด เป็นระบบบำบัดน้ำเสียชนิดเติมอากาศเลี้ยงตะกอนเวียนกลับ (Aeration Activated Sludge Process) ซึ่งระบบบำบัดน้ำเสียแต่ละชุด มีประสิทธิภาพร้อยละ 92 คิดค่าความสกปรกเนเสีย (BOD) ของน้ำเสียที่เข้าระบบบำบัดน้ำเสียเท่ากับ 250 มิลลิกรัม/ลิตร และมีค่า BOD ในน้ำทิ้งไม่เกิน 20 มิลลิกรัม/ลิตร | ✓<br>- โครงการได้ดำเนินการก่อสร้างระบบบำบัดน้ำเสียชนิดเติมอากาศเลี้ยงตะกอนเวียนกลับ (Aeration Activated Sludge Process) จำนวน 2 ชุด พร้อมจัดให้มีเจ้าหน้าที่ตรวจสอบการทำงานของระบบให้มีประสิทธิภาพตามมาตรฐาน | - | ภาพที่ 2.2-4 การบริหารจัดการระบบบำบัดน้ำเสีย |

| องค์ประกอบทางสิ่งแวดล้อม | มาตรการป้องกันและแก้ไขผลกระทบสิ่งแวดล้อม | ผลการปฏิบัติและรายละเอียดการปฏิบัติตามมาตรการ ฯ | ปัญหา/อุปสรรค/แนวทางการแก้ไข | เอกสารอ้างอิง |
|---|---|---|---|---|
| 2.2 นิเวศวิทยาทางน้ำ | - ดูแลรักษาระบบบำบัดน้ำเสียแต่ละชุด ให้สามารถทำงานได้อย่างต่อเนื่องและมีประสิทธิภาพ | ✓ - ทางโครงการมีเจ้าหน้าที่คอยดูแลรักษาระบบบำบัดน้ำเสียของโครงการ เพื่อให้ระบบบำบัดน้ำเสียสามารถทำงานได้อย่างต่อเนื่องและมีประสิทธิภาพ และผลตรวจวัดคุณภาพน้ำเสียอยู่ในเกณฑ์มาตรฐาน | - | ภาพที่ 2.2-4 การบริหารจัดการระบบบำบัดน้ำเสีย |

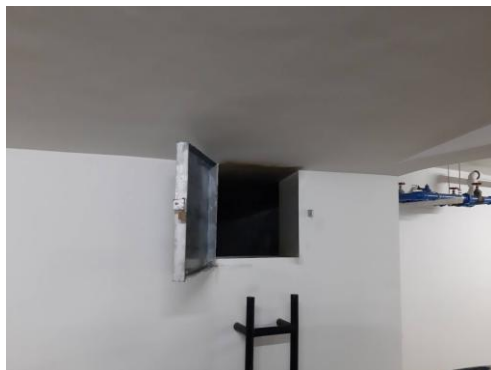
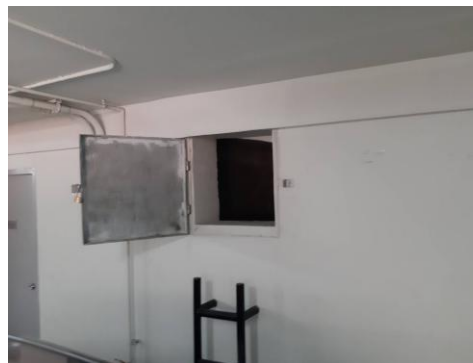
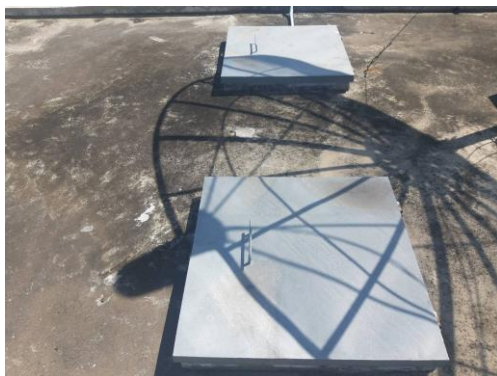
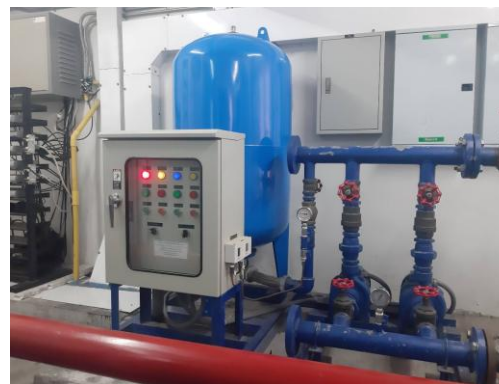
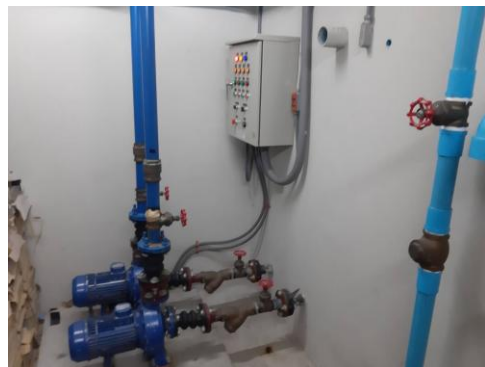
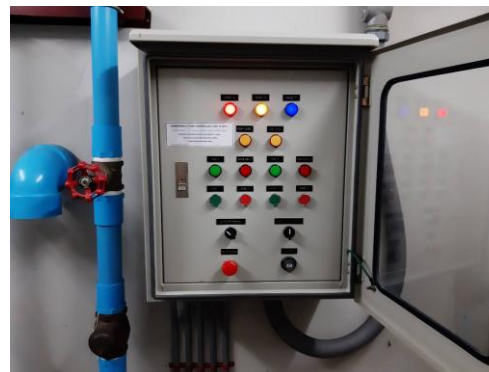
| องค์ประกอบทางสิ่งแวดล้อม | มาตรการป้องกันและแก้ไขผลกระทบสิ่งแวดล้อม | ผลการปฏิบัติและรายละเอียดการปฏิบัติตามมาตรการ ฯ | ปัญหา/อุปสรรค/แนวทางการแก้ไข | เอกสารอ้างอิง |
|---|---|---|---|---|
| | 2. จัดให้มีระบบสูบน้ำในอาคาร สูบน้ำโดยไม่ดึงน้ำเข้ามาจากท่อประปาโดยตรง และควบคุมการจ่ายน้ำด้วยระบบตั้งเวลา กำหนดเวลาการสูบน้ำในช่วง 24.00 – 25.00 น. ซึ่งอยู่นอกช่วงเวลาที่พักอาศัยใกล้เคียงมีการใช้น้ำมาก | ✓ - ทางโครงการมีระบบสูบน้ำในอาคาร โดยไม่ดึงน้ำเข้ามาจากท่อประปาโดยตรง และมีการจ่ายน้ำได้ตลอดเวลา | - | ภาพที่ 2.2-5 การบริหารจัดการระบบน้ำใช้ |
| | 3. จัดให้มีเจ้าหน้าที่คอยดูแลรักษาระบบเส้นท่อประปาอยู่ในสภาพดี | ✓ - โครงการได้จัดให้มีเจ้าหน้าที่ตรวจสอบดูแลระบบเส้นระบบท่อประปาต่าง ๆ ให้อยู่ในสภาพดี | - | ภาพที่ 2.2-5 การบริหารจัดการระบบน้ำใช้ |

| องค์ประกอบทางสิ่งแวดล้อม | มาตรการป้องกันและแก้ไขผลกระทบสิ่งแวดล้อม | ผลการปฏิบัติและรายละเอียดการปฏิบัติตามมาตรการ ฯ<br>✓ = ปฏิบัติ ✕ = ไม่ได้ปฏิบัติ ○ = ปฏิบัติไม่ได้<br>◎ = ปฏิบัติได้แต่ไม่มีประสิทธิภาพ ● = ยังไม่ถึงเวลาปฏิบัติ | ปัญหา/อุปสรรค/<br>แนวทางการแก้ไข | เอกสารอ้างอิง |
|---|---|---|---|---|
| | 9.กำหนดให้มีการล้างทำความสะอาดถังเก็บน้ำใต้ดินและถังเก็บน้ำชั้นดาดฟ้าของอาคาร โดยกำหนดให้พนักงานฝ่ายช่างทำการล้างถังปีละสองครั้ง(6เดือน/ครั้ง) โดยทำความสะอาดในช่วงเวลากลางคืนที่ไม่มีผู้ใช้น้ำ และล้างทำความสะอาดสลับกันระหว่างถังเก็บน้ำใต้ดินได้ตอนเก็บน้ำชั้นดาดฟ้าเพื่อให้ทางที่เหลือนสามารถสำรองน้ำใช้ของโครงการได้ โดยไม่ส่งผลกระทบต่อการใช้งานของผู้พักอาศัย | ✓ | - โครงการได้มีการล้างทำความสะอาดถังเก็บสำรองน้ำ เรียบร้อยแล้ว | ภาพที่ 2.2-5 |

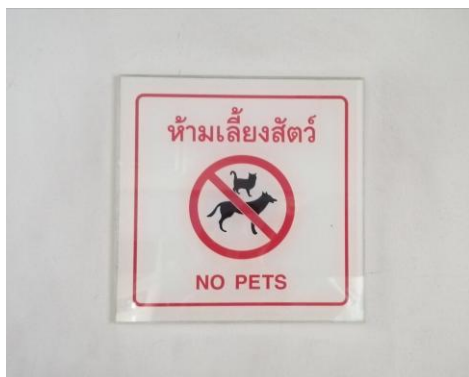
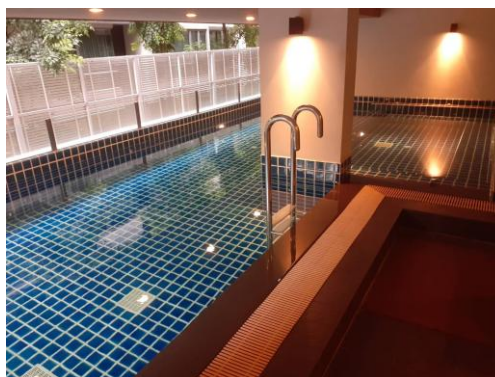
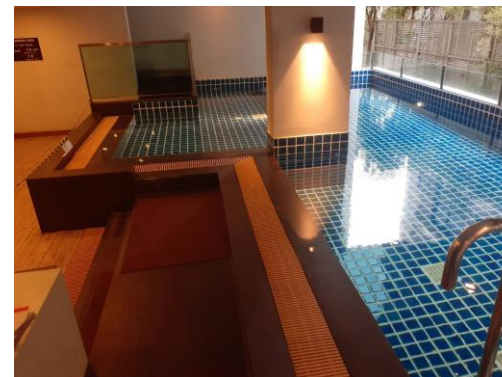
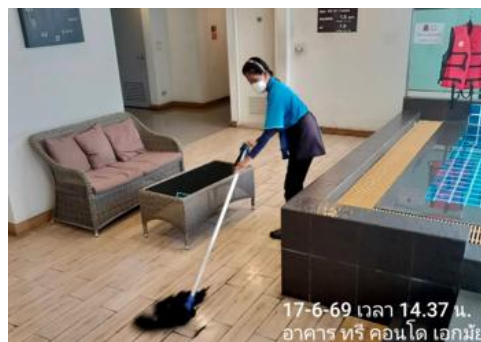
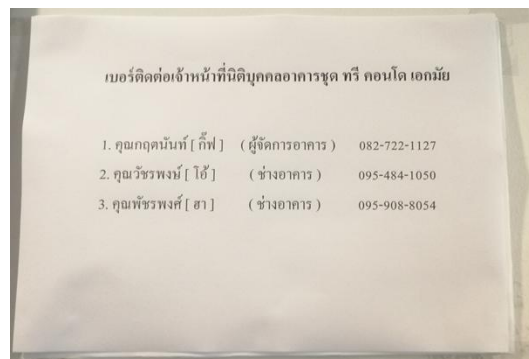
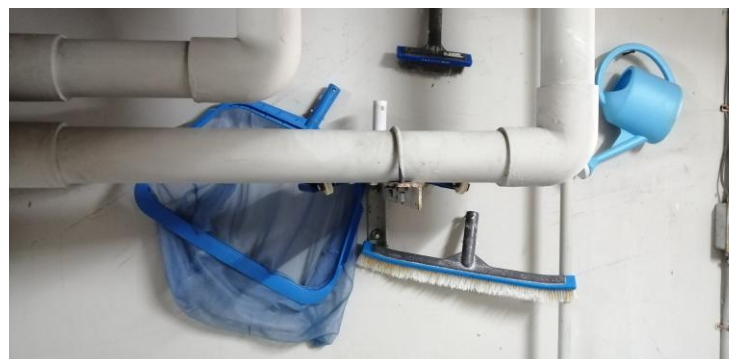
| องค์ประกอบทางสิ่งแวดล้อม | มาตรการป้องกันและแก้ไขผลกระทบสิ่งแวดล้อม | ผลการปฏิบัติและรายละเอียดการปฏิบัติตามมาตรการ ฯ<br>✓ = ปฏิบัติ ✕ = ไม่ได้ปฏิบัติ ○ = ปฏิบัติไม่ได้<br>◎ = ปฏิบัติได้แต่ไม่มีประสิทธิภาพ ● = ยังไม่ถึงเวลาปฏิบัติ | | ปัญหา/อุปสรรค/แนวทางการแก้ไข | เอกสารอ้างอิง |
|---|---|---|---|---|---|
| 3.2 สระว่ายน้ำ<br>1) คุณภาพน้ำสระว่ายน้ำ<br>(ต่อ) | 2. ทำการเดินระบบกรองวันละ 1 ครั้ง ครั้งละ 2 ชั่วโมง ทั้งนี้ขึ้นอยู่กับความชื้นของน้ำในสระว่ายน้ำ กรณีที่น้ำขุ่นให้ดำเนินการเดินระบบทันทีจนกว่าน้ำในสระว่ายน้ำจะใส หลังจากนั้นดำเนินการเดินระบบวันละ 1 ครั้ง ครั้งละ 2 ชั่วโมง ในช่วงที่สระว่ายน้ำปิดบริการ | ✓ | - ทางโครงการทำการเดินระบบกรองน้ำของสระว่ายน้ำโดยทั้งนี้ ขึ้นอยู่กับความชื้นของน้ำในสระว่ายน้ำ หากน้ำขุ่นจะดำเนินการเดินระบบทันที จนกว่าน้ำจะใส | - | ภาพที่ 2.2-6 การบริหารจัดการสระว่ายน้ำ |
| | 3. ดำเนินการดูดตะกอน ล้างตะไคร่ และตักเศษผงสัปดาห์ละ 1 ครั้ง | ✓ | - ทางโครงการมีการดำเนินการดูดตะกอน ล้างตะไคร่ และตักเศษผงบริเวณสระว่ายน้ำ สัปดาห์ละ 1 ครั้ง | - | ภาพที่ 2.2-6 การบริหารจัดการสระว่ายน้ำ |

| องค์ประกอบทางสิ่งแวดล้อม | มาตรการป้องกันและแก้ไขผลกระทบสิ่งแวดล้อม | ผลการปฏิบัติและรายละเอียดการปฏิบัติตามมาตรการ ฯ | | ปัญหา/อุปสรรค/แนวทางการแก้ไข | เอกสารอ้างอิง |
|---|---|---|---|---|---|
| 2) โครงสร้างและความปลอดภัยและอุบัติเหตุการจมน้ำ | 1. โครงสร้างของสระว่ายน้ำเป็นคอนกรีตเสริมเหล็ก มีความมั่นคงแข็งแรง น้ำซึ่งไม่ได้ ผ่นเรียบ อยู่ในสภาพดีและทำความสะอาดง่าย | ✓ | - โครงสร้างของสระว่ายน้ำของโครงการเป็นคอนกรีตเสริมเหล็ก มีความมั่นคงแข็งแรง น้ำซึ่งไม่ได้ ผ่นเรียบ อยู่ในสภาพดี และทำความสะอาดง่าย | - | ภาพที่ 2.2-6 การบริหารจัดการสระว่ายน้ำ |
| | 2. จัดให้มีรั้วระบายน้ำล้นมีฝาปิดรอบสระว่ายน้ำ ความกว้าง 30 -40 เซนติเมตร ไม่เป็นสนิมแข็งแรงทำความสะอาด อยู่ในสภาพดีและไม่มีน้ำล้นออกจากราง | ✓ | - ทางโครงการจัดให้มีรั้วระบายน้ำล้น มีฝาปิดรอบสระว่ายน้ำ แข็งแรง ทำความสะอาดง่าย อยู่ในสภาพดีและไม่มีน้ำล้นออกจากรางระบายน้ำล้น | - | ภาพที่ 2.2-6 การบริหารจัดการสระว่ายน้ำ |
