# ภาพถ่ายประกอบรายงาน

รายงานผลการปฏิบัติตามมาตรการป้องกันและแก้ไขผลกระทบสิ่งแวดล้อม และมาตรการติดตามตรวจสอบผลกระทบสิ่งแวดล้อม  
(ระยะดำเนินการ ประจำปีเดือนมกราคม -มิถุนายน 2569) ของโครงการ โรงแรม อีซี่ แพลนเนต

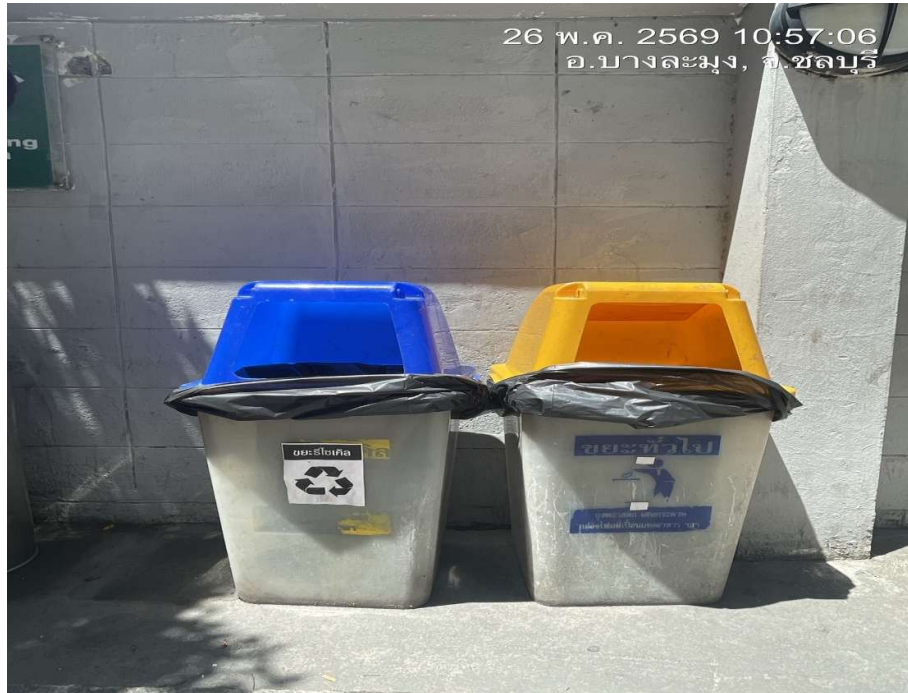
ภาพที่ 3 แสดงถังขยะ ภายในโครงการ

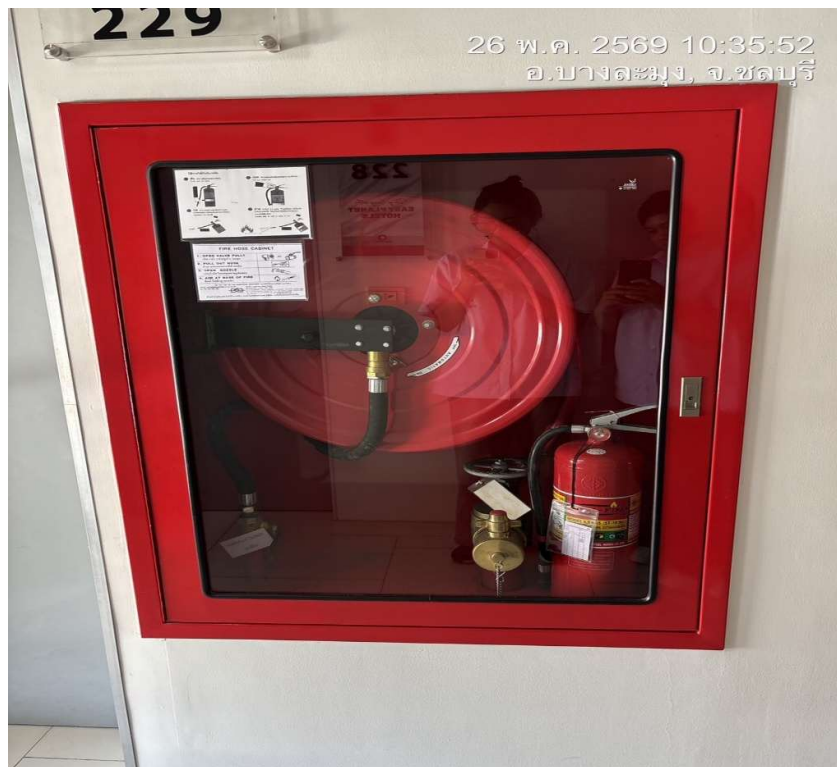
ภาพที่ 6 แสดงถังดับเพลิง และป้ายแสดงจุดติดตั้ง

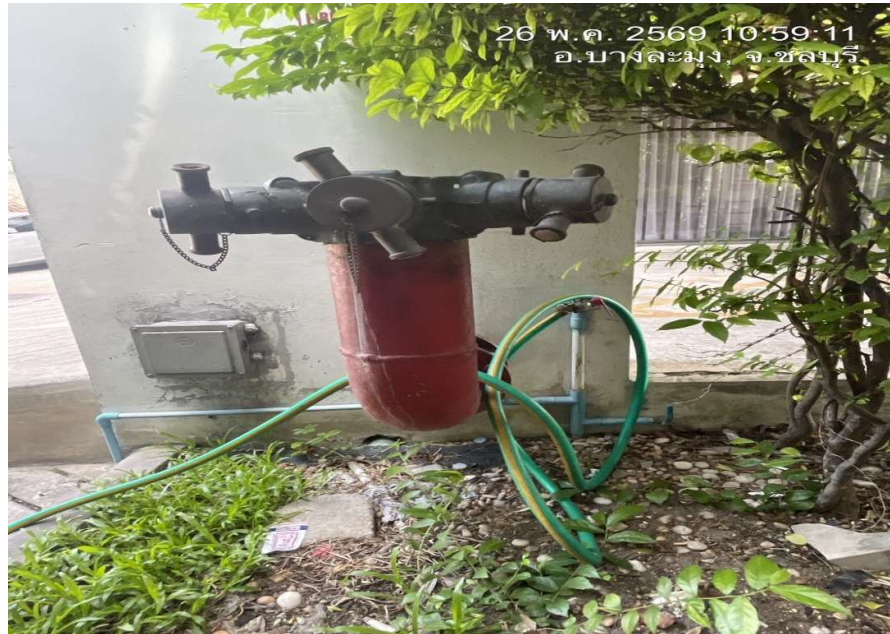
ภาพที่ 7 แสดงหัวรับน้ำดับเพลิง

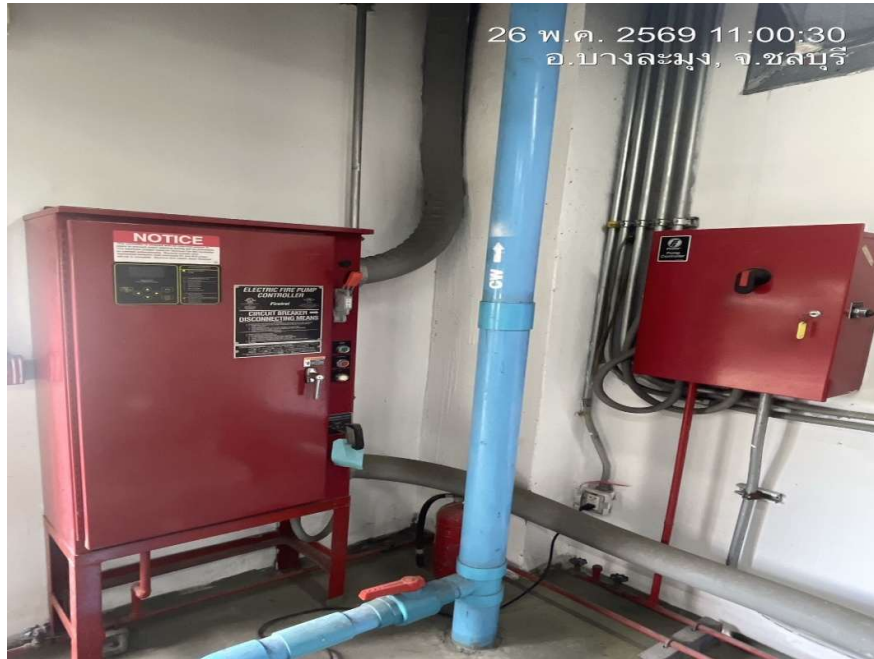
ภาพที่ 9 แสดงตู้ควบคุมระบบดับเพลิง ภายใน โครงการ

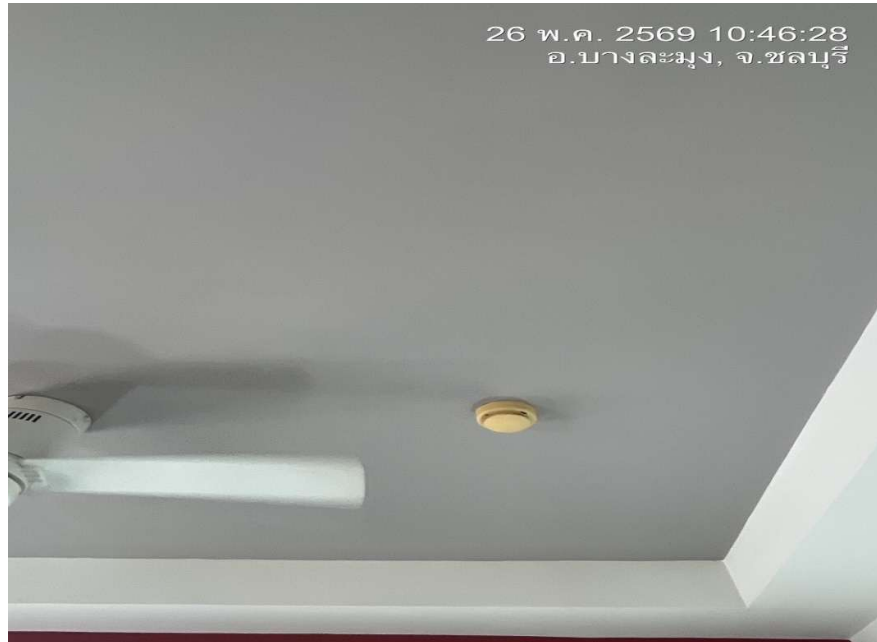
ภาพที่ 11 แสดง เครื่องตรวจจับความร้อน ภายในห้องพักของโครงการ

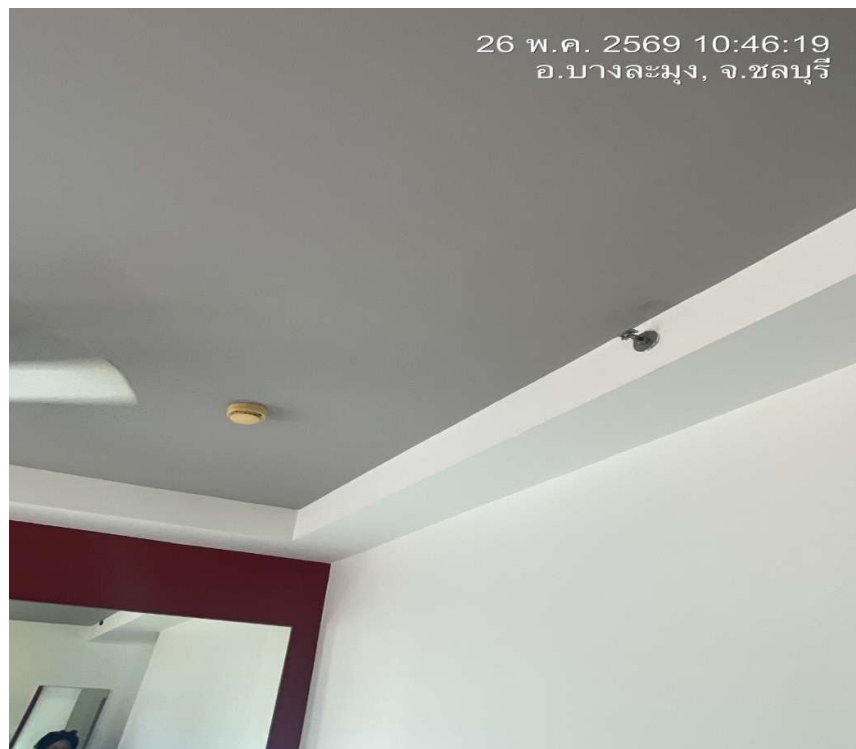
ภาพที่ 12 แสดงระบบดับเพลิงอัตโนมัติ

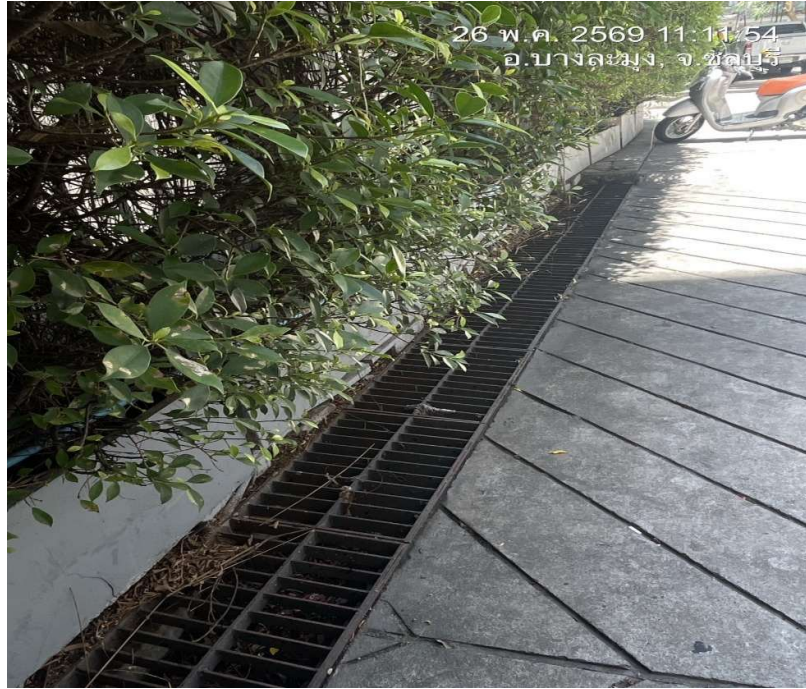
ภาพที่ 19 แสดงลำรางระบายน้ำ

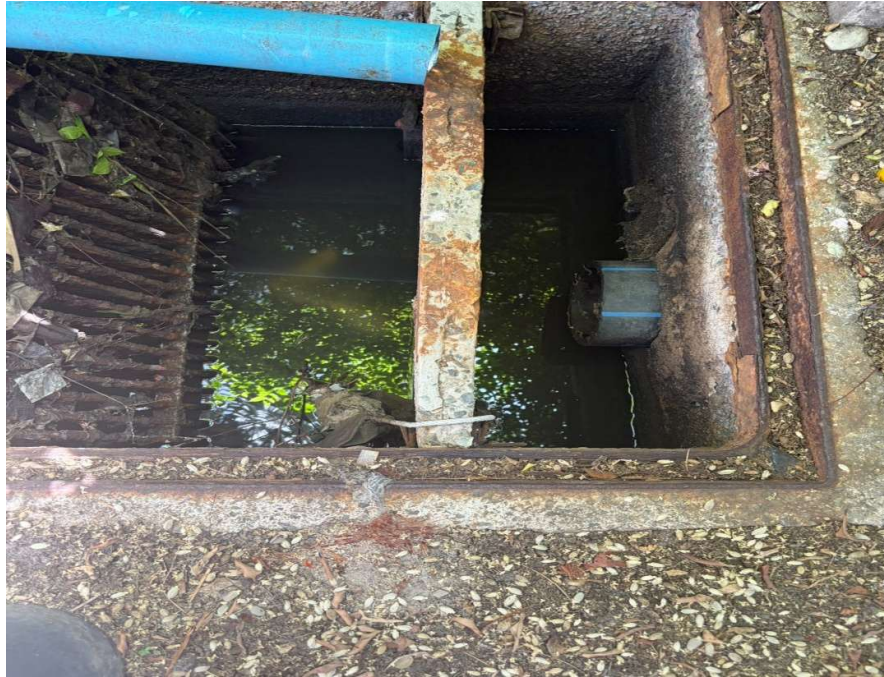
ภาพที่ 21 แสดงบ่อบำบัดน้ำเสียที่ติดตั้งตะแกรงคัดมูลฝอย 15/06/69

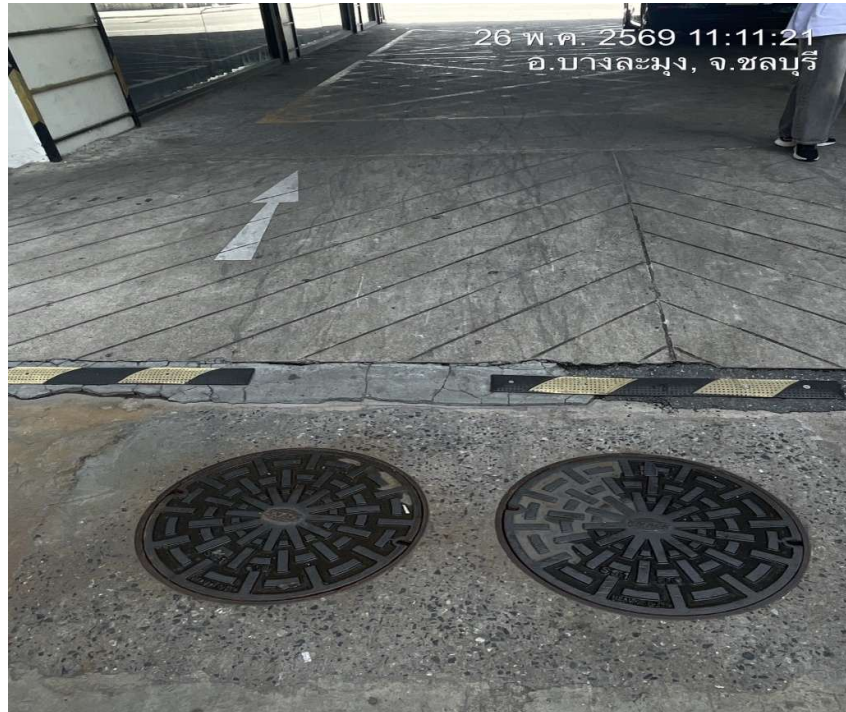
ภาพที่ 29 แสดงภาพ บ่อหน่วงน้ำ ของโครงการ

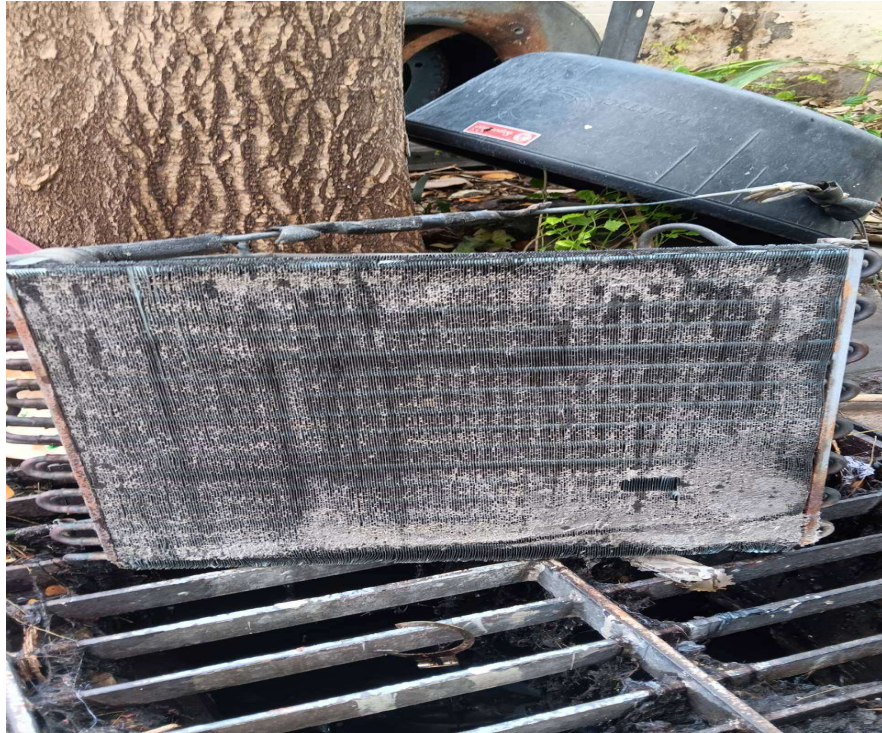
ภาพที่ 31 เจ้าหน้าที่ทำการล้างเครื่องปรับอากาศภายในโครงการ 18/06/69

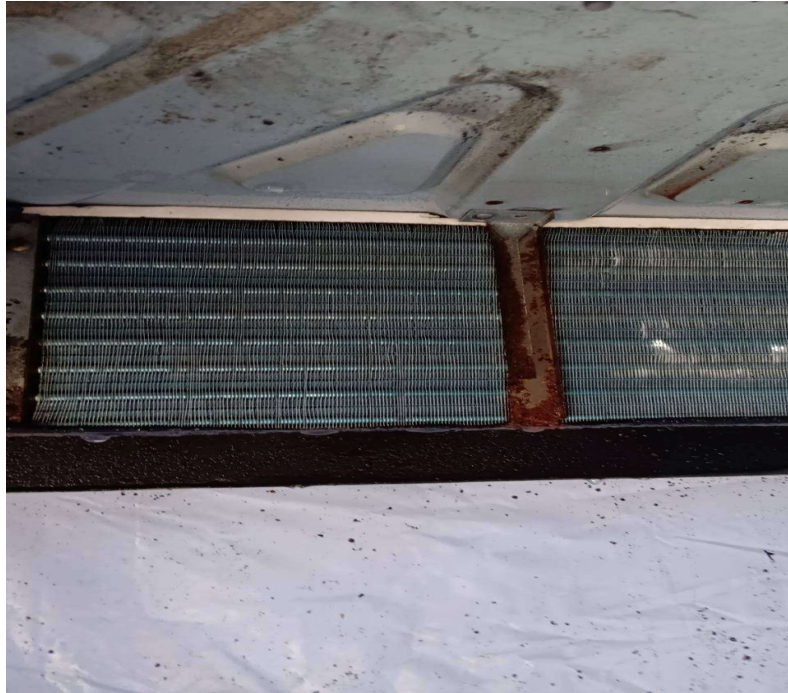
ภาพที่ 33 สภาพเครื่องปรับอากาศก่อนทำความสะอาด 18/06/69

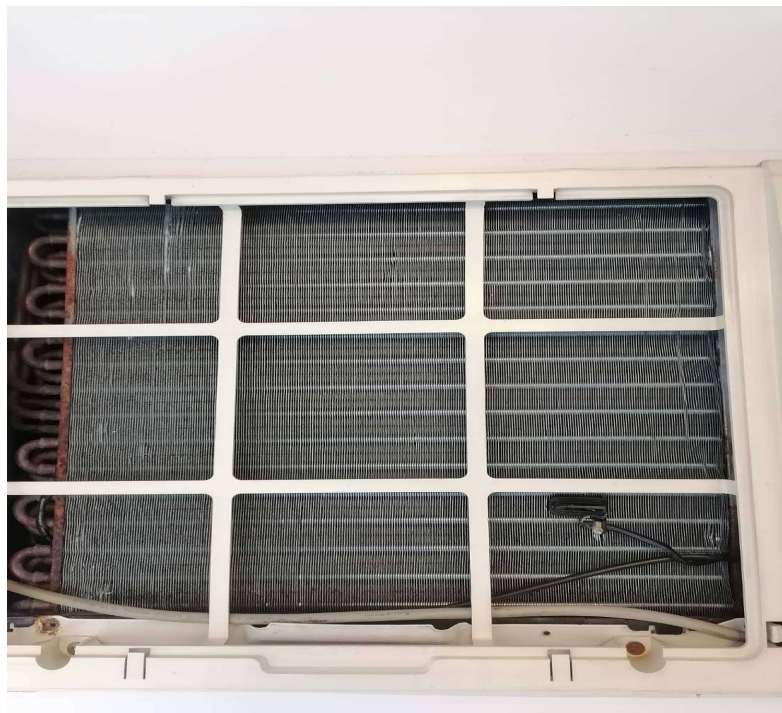
ภาพที่ 34 สภาพเครื่องปรับอากาศหลังทำความสะอาด 18/06/69

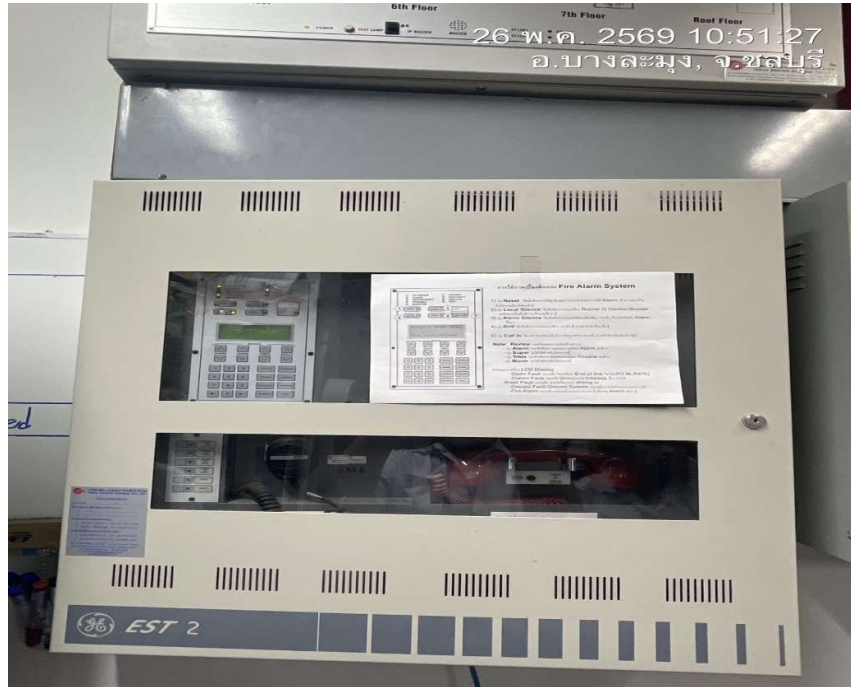
ภาพที่ 35 ระบบ Fire Alarm System ของโครงการ

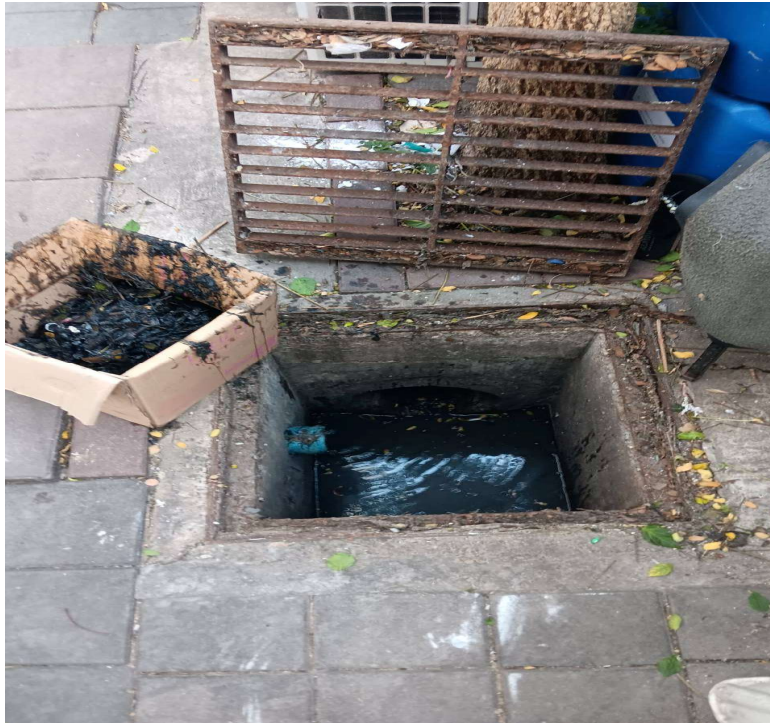
ภาพที่ 39 ทำความสะอาดขุดลอก Manhole บ่อหน่วงน้ำและท่อระบายน้ำ ของโครงการ

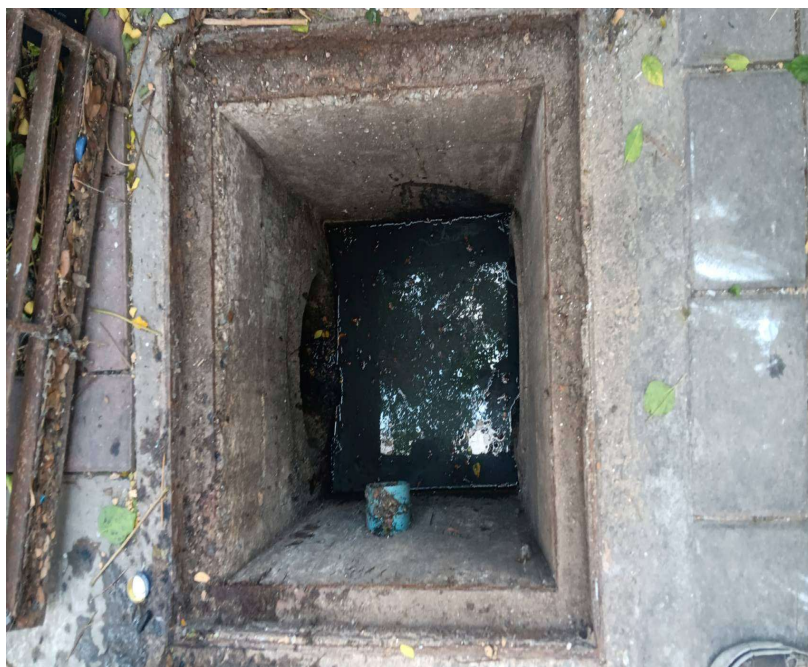
ภาพที่ 40 ทำความสะอาดขุดลอก Manhole บ่อหน่วงน้ำและท่อระบายน้ำ ของโครงการ
