### ผลการปฏิบัติตามมาตรการป้องกัน แก้ไขและลดผลกระทบสิ่งแวดล้อม

## ตารางที่ 2.1 สรุปผลการปฏิบัติตามมาตรการป้องกัน แก้ไขและลดผลกระทบสิ่งแวดล้อม โครงการขยายท่าเทียบเรือแหลมฉบัง B1

ประจำเดือนประจำเดือนมกราคม-มิถุนายน 2569

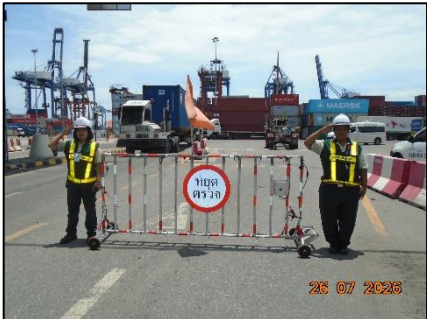
| ผลกระทบสิ่งแวดล้อม | มาตรการป้องกัน แก้ไขและลดผลกระทบ | รายละเอียดการปฏิบัติจริง | ปัญหาและแนวทางแก้ไข | การอ้างอิง |
|---|---|---|---|---|
| | - รถโดยสารและยานพาหนะของโครงการต้องดับเครื่องทุกครั้งเมื่อจอดในลานจอดรถ | - ทางโครงการได้กำหนดให้ยานพาหนะของโครงการทุกคัน ต้องดับเครื่องทุกครั้งเมื่อจอดในลานจอดรถ โดยมีเจ้าหน้าที่รักษาความปลอดภัยประจำโครงการ ตรวจสอบ เพื่อให้เป็นไปตามมาตรการกำหนด (รูปที่ 2.1) | - ไม่พบปัญหา | <br>รูปที่ 2.1 เจ้าหน้าที่รักษาความปลอดภัยประจำโครงการ |

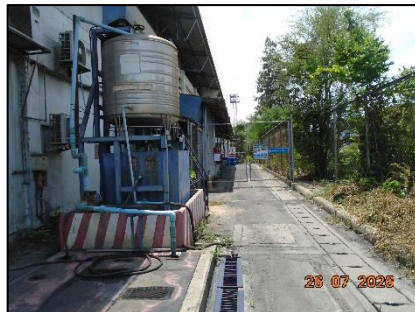
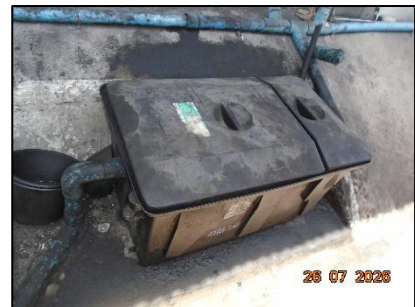
| ผลกระทบสิ่งแวดล้อม | มาตรการป้องกัน แก้ไขและลดผลกระทบ | รายละเอียดการปฏิบัติจริง | ปัญหาและแนวทางแก้ไข | การอ้างอิง |
|---|---|---|---|---|
| <p>2. คุณภาพน้ำทะเล / นิเวศวิทยาทางน้ำ</p> <p>2.1 การระบายน้ำทิ้งจากกิจกรรมโครงการลงสู่ทะเล</p> | <p>- ติดตั้งระบบแยกไขมัน (Oil Separator) ที่อาคารซ่อมบำรุง และโรงอาหาร เพื่อทำการบำบัดน้ำเสียให้มีคุณภาพได้มาตรฐานคุณภาพน้ำทิ้งจากอาคาร</p> | <p>- โครงการจัดให้มีการติดตั้งระบบแยกไขมัน(Oil Separator) ที่อาคารซ่อมบำรุง (รูปที่ 2.2) และติดตั้งบ่อดักไขมันที่บริเวณโรงอาหาร (รูปที่ 2.3) เพื่อรองรับน้ำเสียและแยกไขมัน และน้ำมันออกจากน้ำเสีย โดยน้ำเสียดังกล่าว จะถูกระบายลงสู่ระบบบำบัด น้ำเสียส่วนกลางของท่าเรือแหลมฉบัง ไม่ได้ลงสู่ทะเลแต่อย่างใด ทั้งนี้ผลการวิเคราะห์คุณภาพน้ำทิ้งบ่อดักน้ำสุดท้ายหลังจากผ่านการบำบัดและกำจัดไขมันของท่าเรือ B1 ก่อนถูกส่งไปยังระบบบำบัดน้ำเสียส่วนกลางของท่าเรือ มีค่าเป็นไปตามประกาศกรมเจ้าท่า ที่ 164/2560 เรื่อง กำหนดมาตรฐานควบคุมการระบายน้ำทิ้งจากแหล่งกำเนิดประเภทโรงงานอุตสาหกรรม นิคมอุตสาหกรรม และเขตประกอบการอุตสาหกรรม ทุกประการ</p> | <p>- ไม่พบปัญหา</p> | <p>รูปที่ 2.2 ระบบแยกไขมัน (Oil Separator) บริเวณอาคารซ่อมบำรุง</p> <p>รูปที่ 2.3 บ่อดักไขมันบริเวณโรงอาหาร</p> |

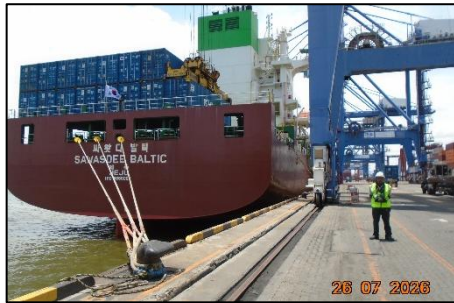
| ผลกระทบสิ่งแวดล้อม | มาตรการป้องกัน แก้ไขและลดผลกระทบ | รายละเอียดการปฏิบัติจริง | ปัญหาและแนวทางแก้ไข | การอ้างอิง |
|---|---|---|---|---|
| | <p>- ควบคุม และกวดขันมิให้มีการลักลอบปล่อยน้ำเสียและน้ำอับเฉาจากเรือลงสู่ทะเล ทั้งในบริเวณท่าเรือ และในน่านน้ำไทย โดยประสานงานกับกรมการขนส่งทางน้ำและพาณิชยนาวี, ตำรวจน้ำ และกองทัพเรือ ในกรณีที่เรืออยู่นอกบริเวณเขตท่าเรือแหลมฉบัง</p> | <p>- โครงการได้ควบคุม และกวดขันมิให้มีการลักลอบปล่อยน้ำเสียและน้ำอับเฉาจากเรือลงสู่ทะเลในบริเวณท่าเรือ และมีการประสานงานกับกรมเจ้าท่า, ตำรวจน้ำ และกองทัพเรือ ในกรณีที่เรืออยู่นอกบริเวณเขตท่าเรือแหลมฉบัง (รูปที่ 2.4)</p> | <p>- ไม่พบปัญหา</p> | <p>รูปที่ 2.4 เจ้าหน้าที่ความปลอดภัยประจำท่าเรือ</p> |

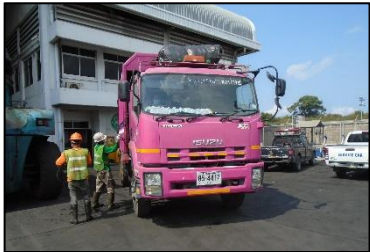
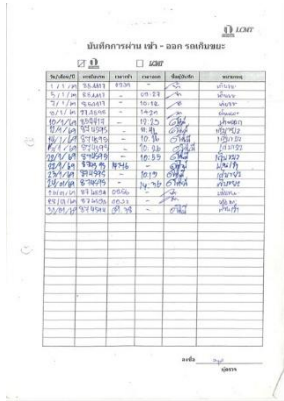
| ผลกระทบสิ่งแวดล้อม | มาตรการป้องกัน แก้ไขและลดผลกระทบ | รายละเอียดการปฏิบัติจริง | ปัญหาและแนวทางแก้ไข | การอ้างอิง |
|---|---|---|---|---|
| <p>2. คุณภาพน้ำทะเล / นิเวศวิทยาทางน้ำ (ต่อ)</p> <p>2.1 การระบายน้ำทิ้งจากกิจกรรมโครงการลงสู่ทะเล (ต่อ)</p> | <p>- ประสานงานกับเทศบาลตำบลแหลมฉบังในการเก็บขยะอย่างต่อเนื่อง</p> | <p>- ปัจจุบันโครงการใช้บริการรถเก็บขนขยะของท่าเรือแหลมฉบังตามข้อกำหนดของท่าเรือซึ่งดำเนินการเก็บขนขยะภายในโครงการเป็นประจำทุกวัน (รูปที่ 2.5) (ภาคผนวกที่ 8) ทั้งนี้ ในช่วงเดือน ม.ค.-มิ.ย. 69 ไม่พบปัญหาขยะตกค้างแต่อย่างใด</p> | <p>- ไม่พบปัญหา</p> | <p>รูปที่ 2.5 รถเก็บขยะท่าเรือแหลมฉบัง</p> <p>ภาคผนวกที่ 8</p> |

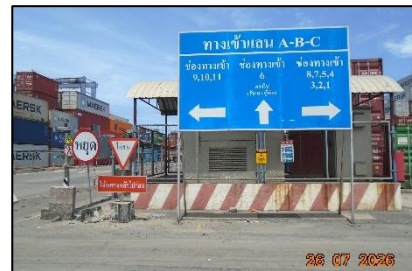
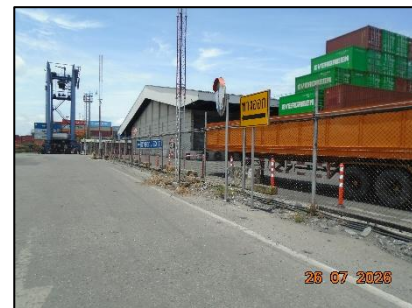
| ผลกระทบสิ่งแวดล้อม | มาตรการป้องกัน แก้ไขและลดผลกระทบ | รายละเอียดการปฏิบัติจริง | ปัญหาและแนวทางแก้ไข | การอ้างอิง |
|---|---|---|---|---|
| <p>3. การคมนาคม</p> <p>3.1 การคมนาคมทางบก</p> <p>- การเพิ่มปริมาณยานพาหนะ เนื่องจากโครงการ</p> | <p>- ติดตั้งป้ายสัญญาณจราจรที่ชัดเจนภายในพื้นที่โครงการ</p> | <p>- โครงการได้ทำการติดตั้งป้ายจราจร และป้ายจำกัดความเร็ว ไม่เกิน 30 กม./ชม. (รูปที่ 2.6) ภายในบริเวณท่าเทียบเรืออย่างชัดเจน</p> | <p>- ไม่พบปัญหา</p> | <p>รูปที่ 2.6 ป้ายจราจร และป้ายจำกัดความเร็ว ภายในพื้นที่โครงการ</p> |

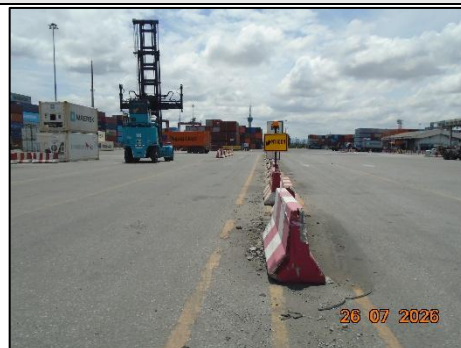
| ผลกระทบสิ่งแวดล้อม | มาตรการป้องกัน แก้ไขและลดผลกระทบ | รายละเอียดการปฏิบัติจริง | ปัญหาและแนวทางแก้ไข | การอ้างอิง |
|---|---|---|---|---|
| <b>3. การคมนาคม (ต่อ)</b><br><b>3.1 การคมนาคมทางบก</b><br>- การเพิ่มปริมาณยานพาหนะ เนื่องจากโครงการ (ต่อ) | - พิจารณาติดตั้งสัญญาณไฟจราจรในบริเวณท่าเรือ และทางเข้า-ออก ตามความเหมาะสม | - โครงการได้ทำการติดตั้งสัญญาณไฟกระพริบในบริเวณพื้นที่ท่าเทียบเรือ (รูปที่ 2.7) และทางเข้า-ออก ตามความเหมาะสมแล้ว | - ไม่พบปัญหา | <p>รูปที่ 2.7 สัญญาณไฟกระพริบในบริเวณท่าเรือ</p> |

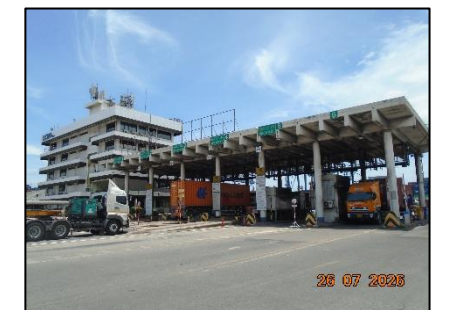
| ผลกระทบสิ่งแวดล้อม | มาตรการป้องกัน แก้ไขและลดผลกระทบ | รายละเอียดการปฏิบัติจริง | ปัญหาและแนวทางแก้ไข | การอ้างอิง |
|---|---|---|---|---|
| | - ควบคุมรถบรรทุก และยานพาหนะโครงการให้ปฏิบัติตามกฎจราจร อย่างเคร่งครัด | - โครงการมีด่านควบคุมรถบรรทุก และยานพาหนะที่เข้า-ออกพื้นที่ท่าเทียบเรือ B1 (รูปที่ 2.8) (ภาคผนวกที่ 9) ให้ปฏิบัติตามกฎระเบียบความปลอดภัยด้านจราจรในลาน วางตู้สินค้าอย่างเคร่งครัด (รูปที่ 2.9) | - ไม่พบปัญหา | <p>รูปที่ 2.8 ด่านควบคุมรถบรรทุกและยานพาหนะเข้า-ออก พื้นที่โครงการ</p> |

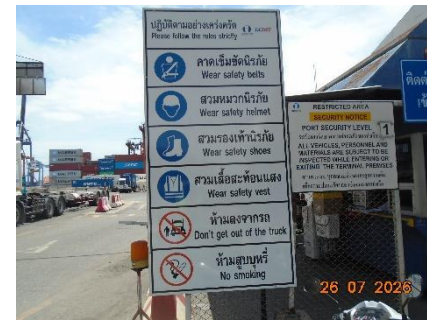
| ผลกระทบสิ่งแวดล้อม | มาตรการป้องกัน แก้ไขและลดผลกระทบ | รายละเอียดการปฏิบัติจริง | ปัญหาและ<br>แนวทางแก้ไข | การอ้างอิง |
|---|---|---|---|---|
| <b>3. การคมนาคม (ต่อ)</b><br><b>3.1 การคมนาคมทางบก</b><br>- การเพิ่มปริมาณ<br>ยานพาหนะ เนื่องจาก<br>โครงการ (ต่อ) | | | | <p>รูปที่ 2.9 กฎระเบียบความปลอดภัย<br/>ในลานวางตู้สินค้า</p> <p>ภาพผนวกที่ 9</p> |

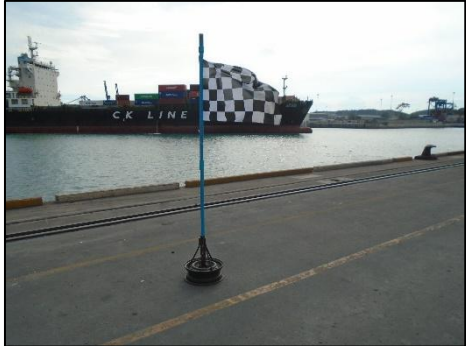
| ผลกระทบสิ่งแวดล้อม | มาตรการป้องกัน แก้ไขและลดผลกระทบ | รายละเอียดการปฏิบัติจริง | ปัญหาและแนวทางแก้ไข | การอ้างอิง |
|---|---|---|---|---|
| <b>3. การคมนาคม (ต่อ)</b><br><b>3.2 การคมนาคมทางน้ำ</b><br>- เรือที่เทียบท่า B1 มีจำนวนเพิ่มมากขึ้น | - ติดตั้งสัญญาณต่าง ๆ ในการเดินเรือ ให้ชัดเจนและเหมาะสมตามมาตรฐาน การเดินเรือสากล เพื่อป้องกันการเกิด อุบัติเหตุ | - มีการติดตั้งสัญญาณต่างๆ ในการเดินเรือ อย่าง ชัดเจน ตามมาตรฐานการเดินเรือสากล เพื่อ ป้องกันการเกิดอุบัติเหตุ โดยในพื้นที่ท้องทะเล ทั้งหมดจะอยู่ในการควบคุมของท่าเรือแหลมฉบัง และกรมเจ้าท่า ส่วนบริเวณหน้าท่าและบน ภาคพื้นดินจะอยู่ในการดูแลของโครงการ (รูปที่ 2.10) | - ไม่พบปัญหา | <p>รูปที่ 2.10 ธงตราหมากรุก</p> |

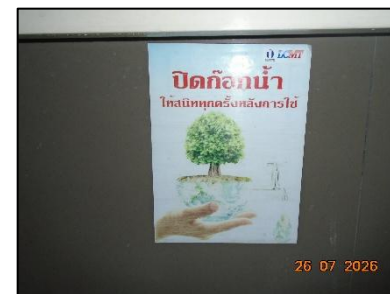
| ผลกระทบสิ่งแวดล้อม | มาตรการป้องกัน แก้ไขและลดผลกระทบ | รายละเอียดการปฏิบัติจริง | ปัญหาและแนวทางแก้ไข | การอ้างอิง |
|---|---|---|---|---|
| | <ul style="list-style-type: none"> <li>- ควบคุมดูแลการใช้น้ำของโครงการอย่างประหยัด และให้เกิดประโยชน์สูงสุด</li> </ul> | <ul style="list-style-type: none"> <li>- โครงการรณรงค์ให้พนักงานลดการใช้น้ำและอบรมเรื่องจิตสำนึกในการประหยัดทรัพยากรให้กับพนักงานเป็นประจำ (รูปที่ 2.11)</li> </ul> | <ul style="list-style-type: none"> <li>- ไม่พบปัญหา</li> </ul> | <br>รูปที่ 2.11 ป้ายรณรงค์การประหยัดน้ำ |

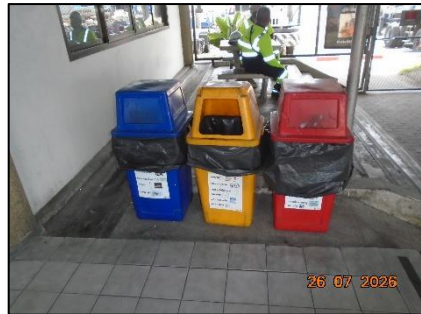
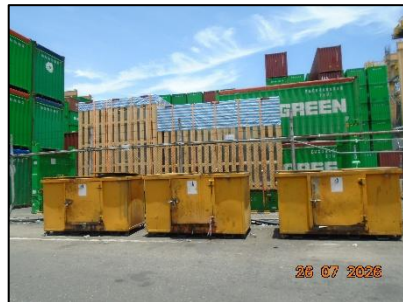
| ผลกระทบสิ่งแวดล้อม | มาตรการป้องกัน แก้ไขและลดผลกระทบ | รายละเอียดการปฏิบัติจริง | ปัญหาและแนวทางแก้ไข | การอ้างอิง |
|---|---|---|---|---|
| <p>5. การจัดการขยะ และการบำบัดน้ำเสีย</p> <p>5.1 การจัดการขยะ</p> <p>- ปริมาณของเสียจากเรือ 1 ลบ.ม./เที่ยว โดยกองบริการของท่าเรือแหลมฉบังดำเนินการเก็บขนขยะหน้าท่า</p> | <p>- จัดตั้งถังขยะส่วนกลางขนาด 60 ลิตร วางไว้ตามแนวถนนและที่อาคารต่าง ๆ โดยแต่ละจุดแยกออกเป็น 3 ถัง คือ ถังขยะทั่วไป ถังขยะรีไซเคิล และถังขยะอันตราย</p> | <p>- โครงการจัดให้มีถังรวบรวมขยะขนาด 60 ลิตร (รูปที่ 2.12) จำนวน 29 ใบ ประกอบด้วย ถังสีเหลืองรองรับขยะทั่วไป 20 ใบ ถังสีน้ำเงินรองรับขยะรีไซเคิล 7 ใบ และถังสีแดงรองรับ ขยะอันตราย 2 ใบ นอกจากนี้โครงการได้มีการจัดตั้งถังขยะส่วนกลางของเรือขนส่ง (รูปที่ 2.13) วางไว้บริเวณหน้าท่า แพนถังขยะขนาด 60 ลิตร เพื่อป้องกันการหกเลอะเทอะ เมื่อมีการแจ้งจากตัวแทนเรือต้องการทิ้งขยะ จะมีการนำถังขยะไปวางไว้ ณ จุดที่ใกล้ที่สุด หลังจากนั้นขยะดังกล่าวจะถูกนำไปกำจัดโดยความดูแลของการท่าเรือต่อไป</p> | <p>- ไม่พบปัญหา</p> | <p>รูปที่ 2.12 ถังรวบรวมขยะขนาด 60 ลิตร</p> <p>รูปที่ 2.13 ถังขยะส่วนกลางของเรือขนส่ง</p> |

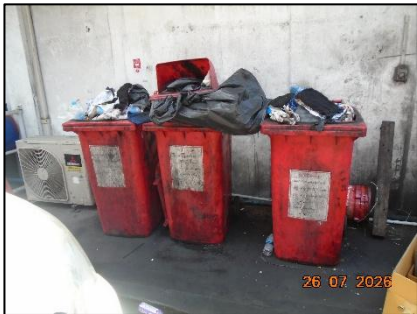
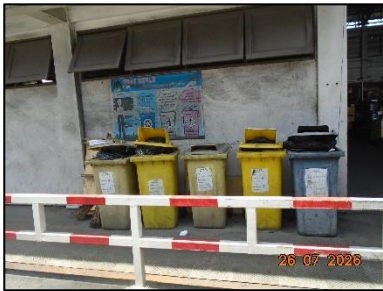
| ผลกระทบสิ่งแวดล้อม | มาตรการป้องกัน แก้ไขและลดผลกระทบ | รายละเอียดการปฏิบัติจริง | ปัญหาและแนวทางแก้ไข | การอ้างอิง |
|---|---|---|---|---|
| <p>5. การจัดการขยะ และการบำบัดน้ำเสีย (ต่อ)</p> <p>5.1 การจัดการขยะ (ต่อ)</p> <p>- ปริมาณขยะจากสำนักงาน และห้องอาหารประมาณ 1 ลบ.ม./วัน ท่าเรือ แหลมฉบังดำเนินการจัดเก็บ และนำไปกำจัดโดยวิธีฝังกลบ</p> | <p>- จัดตั้งถังรวบรวมขยะ จำนวน 6 ใบ ไว้บริเวณริมถนนภายในท่าเรือที่สะดวกต่อการเก็บขนไปกำจัด โดยแต่ละจุดแยกออกเป็น 3 ถัง คือ ถังขยะทั่วไป ถังขยะรีไซเคิล และถังขยะอันตราย</p> | <p>- โครงการได้จัดให้มีถังรวบรวมขยะ (รูปที่ 2.14) จำนวน 13 ใบ ประกอบด้วย ถังสีเหลือง ขนาด 240 ลิตร รองรับขยะทั่วไป 9 ใบ ถังสีน้ำเงิน รองรับขยะรีไซเคิล 2 ใบ และถังสีแดงรองรับขยะอันตราย 2 ใบ ไว้ตามจุดต่าง ๆ อย่างเพียงพอ</p> | <p>- ไม่พบปัญหา</p> | <p>รูปที่ 2.14 ถังรวบรวมขยะ 240 ลิตร</p> |

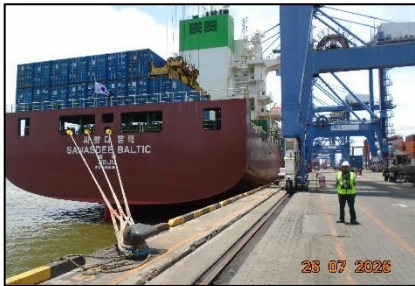
| ผลกระทบสิ่งแวดล้อม | มาตรการป้องกัน แก้ไขและลดผลกระทบ | รายละเอียดการปฏิบัติจริง | ปัญหาและแนวทางแก้ไข | การอ้างอิง |
|---|---|---|---|---|
| | <p>- จัดระเบียบการจอดเรือ และดับเครื่องยนต์ขณะจอด</p> | <p>- ทางโครงการประสานงานกับกองนำร่อง กรมเจ้าท่า ในการจัดระเบียบการจอดเรือ และดับเครื่องยนต์ขณะจอด (รูปที่ 2.15)</p> | <p>- ไม่พบปัญหา</p> | <p>รูปที่ 2.15 เจ้าหน้าที่ความปลอดภัยประจำท่าเรือ</p> |

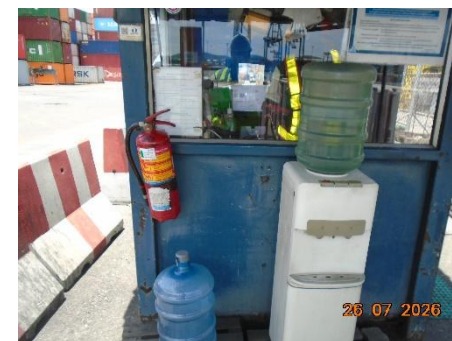
| ผลกระทบสิ่งแวดล้อม | มาตรการป้องกัน แก้ไขและลดผลกระทบ | รายละเอียดการปฏิบัติจริง | ปัญหาและ<br>แนวทางแก้ไข | การอ้างอิง |
|---|---|---|---|---|
| <p>7. สาธารณสุข/<br/>อาชีวอนามัยและความ<br/>ปลอดภัย</p> <p>7.1 การเพิ่มการเกิด<br/>อุบัติเหตุ เนื่องจาก<br/>การจราจรทางบก และ<br/>ทางน้ำ (ต่อ)</p> | <p>- ติดตั้งอุปกรณ์ดับเพลิงกระจายอยู่ทั่วไป<br/>ในบริเวณพื้นที่โครงการ โดยเฉพาะอย่าง<br/>ยั้งบริเวณหน้าท่าควรติดตั้งหัวฉีดน้ำ<br/>ดับเพลิง และอื่น ๆ ตามความเหมาะสม<br/>ส่วนอาคารสำนักงานต้องติดตั้งเครื่อง<br/>ตรวจจับควัน สัญญาณเตือนไฟ ถึงเคมี<br/>ดับเพลิง และหัวฉีดน้ำดับเพลิงอย่าง<br/>เพียงพอ และติดตั้งในจุดที่สามารถ<br/>มองเห็น และหยิบมาใช้งานได้สะดวก เป็น<br/>ต้น</p> | <p>- มีการติดตั้งถังดับเพลิงกระจายอยู่ทั่วไปบริเวณท่า<br/>เทียบเรือ B1 (รูปที่ 2.18)</p> | <p>- ไม่พบปัญหา</p> | <p>รูปที่ 2.18 ถังดับเพลิงบริเวณท่าเทียบเรือ B1</p> |

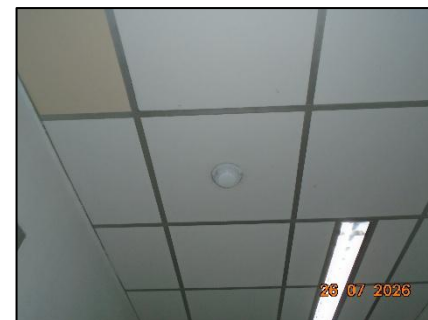
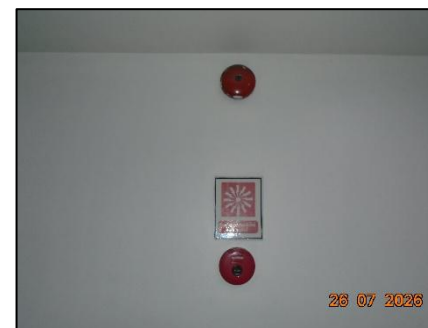
| ผลกระทบสิ่งแวดล้อม | มาตรการป้องกัน แก้ไขและลดผลกระทบ | รายละเอียดการปฏิบัติจริง | ปัญหาและแนวทางแก้ไข | การอ้างอิง |
|---|---|---|---|---|
| <p>7. สาธารณสุข/<br/>อาชีวอนามัยและความปลอดภัย</p> <p>7.1 การเพิ่มการเกิดอุบัติเหตุ เนื่องจากการจราจรทางบก และทางน้ำ (ต่อ)</p> | | <p>- ส่วนภายในสำนักงานได้มีการติดตั้งเครื่องตรวจจับควัน (รูปที่ 2.19) และสัญญาณเตือนไฟ (รูปที่ 2.20)</p> | | <p>รูปที่ 2.19 เครื่องตรวจจับควันภายในอาคาร</p> <p>รูปที่ 2.20 สัญญาณเตือนไฟภายในอาคาร</p> |

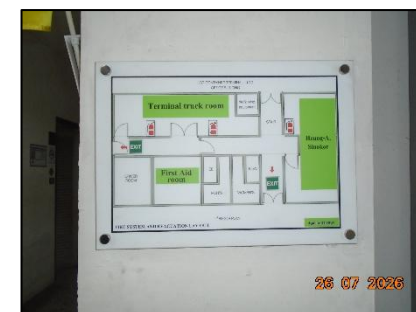
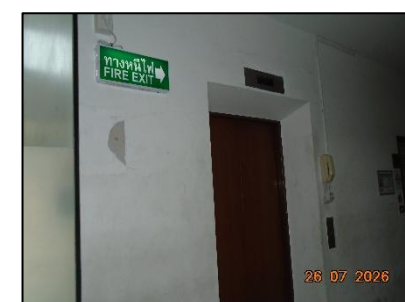
| ผลกระทบสิ่งแวดล้อม | มาตรการป้องกัน แก้ไขและลดผลกระทบ | รายละเอียดการปฏิบัติจริง | ปัญหาและ<br>แนวทางแก้ไข | การอ้างอิง |
|---|---|---|---|---|
| <p>7. สาธารณสุข/<br/>อาชีวอนามัยและความ<br/>ปลอดภัย</p> <p>7.1 การเพิ่มการเกิด<br/>อุบัติเหตุ เนื่องจาก<br/>การจราจรทางบก และ<br/>ทางน้ำ (ต่อ)</p> | | <p>- ถังดับเพลิงมีการติดตั้งในจุดที่สามารถมองเห็น<br/>และหยิบมาใช้งานได้สะดวก รวมทั้งมีแผนผัง<br/>แสดงตำแหน่งที่ตั้งของถังดับเพลิงภายในอาคาร<br/>(รูปที่ 2.21) และเส้นทางหนีไฟภายในอาคาร<br/>อย่างชัดเจน (รูปที่ 2.22)</p> | | <p>รูปที่ 2.21 แผนผังแสดงตำแหน่งที่ตั้ง<br/>ของถังดับเพลิงภายในอาคาร</p> <p>รูปที่ 2.22 เส้นทางหนีไฟภายในอาคาร</p> |
