## 5. ผลการดำเนินการตามมาตรการป้องกันและแก้ไขผลกระทบสิ่งแวดล้อม

### ตารางที่ 2 เปรียบเทียบมาตรการป้องกันและแก้ไขผลกระทบสิ่งแวดล้อมที่กำหนดไว้ในรายงานการวิเคราะห์ผลกระทบสิ่งแวดล้อม

#### โครงการ Maitria Hotel Sukhumvit 18 (ชื่อเดิม Okewood Bangkok Sukhumvit 18) ระยะเปิดดำเนินการ

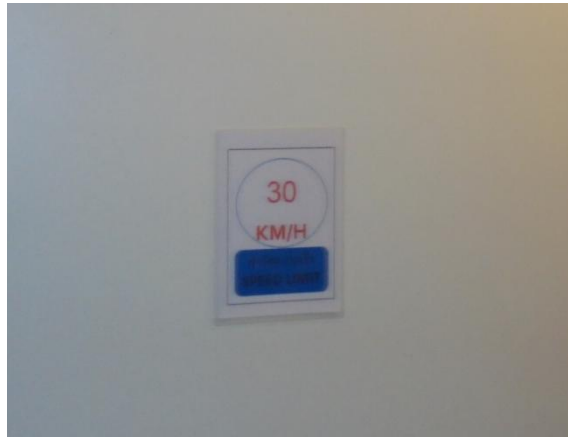
| เงื่อนไขตามมาตรการป้องกันและแก้ไขผลกระทบสิ่งแวดล้อม | ผลการปฏิบัติตามมาตรการ | ปัญหา อุปสรรค และข้อเสนอแนะ | เอกสารอ้างอิง |
|---|---|---|---|
| - ควบคุมความเร็วของการใช้รถในบริเวณพื้นที่โครงการ เช่น ติดป้ายจำกัดความเร็ว และทำสันนุน เพื่อลดความเร็ว และช่วยลดระดับเสียงที่เกิดจากการแล่นของรถยนต์ลดลงไปด้วย | ติดป้ายจำกัดความเร็วไว้แล้ว และช่วยลดเสียงดังของรถที่วิ่งเข้าภายในโครงการได้เป็นอย่างดี | - | ภาพที่ 4-1 |

ภาพที่ 4-1 ป้ายจำกัดความเร็ว ไม่เกิน 30 กม./ชม. และป้ายให้ดับเครื่องยนต์

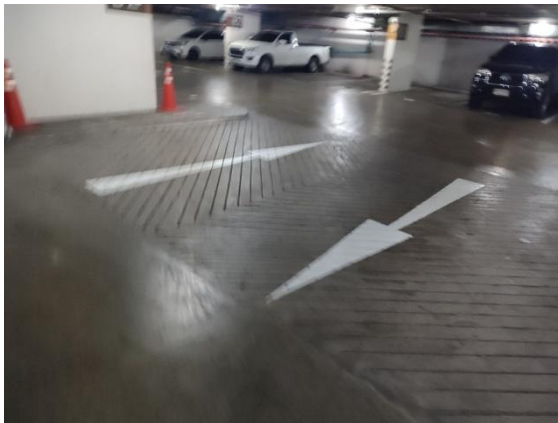
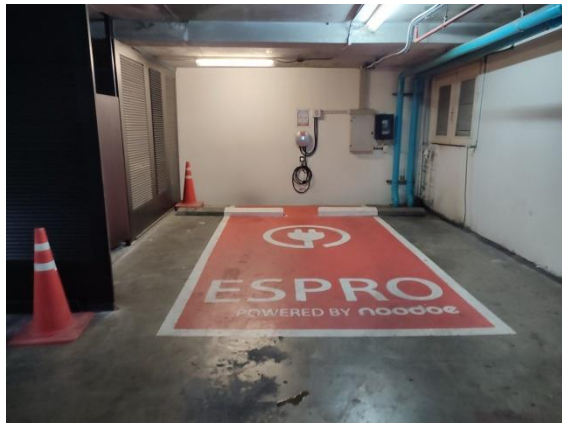
| เงื่อนไขตามมาตรการป้องกันและแก้ไขผลกระทบสิ่งแวดล้อม | ผลการปฏิบัติตามมาตรการ | ปัญหา อุปสรรค และข้อเสนอแนะ | เอกสารอ้างอิง |
|---|---|---|---|
| 2) จัดทำป้ายและสัญญาณจราจรบนพื้นทางให้ชัดเจน และไม่ก่อให้เกิดความสับสนของผู้ขับขี่ ทำให้การเคลื่อนตัวของรถภายในโครงการ และบริเวณทางเข้า-ออกโครงการสามารถทำได้อย่างดีและปลอดภัย | จัดทำสัญลักษณ์ลูกศรแสดงทิศทางวิ่งรถถนนภายในโครงการ | - | ภาพที่ 4-2 |

ภาพที่ 4-2 ถนนภายในโครงการและป้ายจราจรแสดงทิศทางการวิ่งรถแบบสองทิศทาง Two Way และที่ชาร์ตไฟรถไฟฟ้า

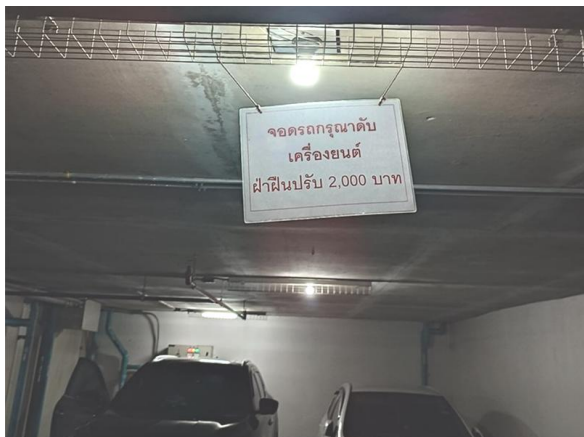
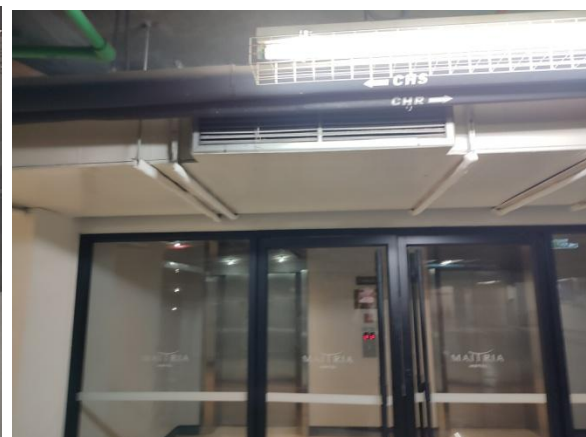
| เงื่อนไขตามมาตรการป้องกันและแก้ไขผลกระทบสิ่งแวดล้อม | ผลการปฏิบัติตามมาตรการ | ปัญหา อุปสรรค และข้อเสนอแนะ | เอกสารอ้างอิง |
|---|---|---|---|
| - ติดตั้งป้ายห้ามติดเครื่องยนต์ทิ้งไว้ ภายในบริเวณที่จอดรถให้สามารถสังเกตได้อย่างชัดเจนและทั่วถึง | ติดป้ายห้ามติดเครื่องยนต์ไว้แล้วบริเวณชั้นจอดรถใต้ดินของโครงการ | - | ภาพที่ 4-3 |

ภาพที่ 4-3 ติดป้ายดับเครื่องยนต์บริเวณชั้นจอดรถใต้ดินของโครงการ และเครื่องดูดอากาศให้ไหลเวียนที่ชั้นใต้ดิน

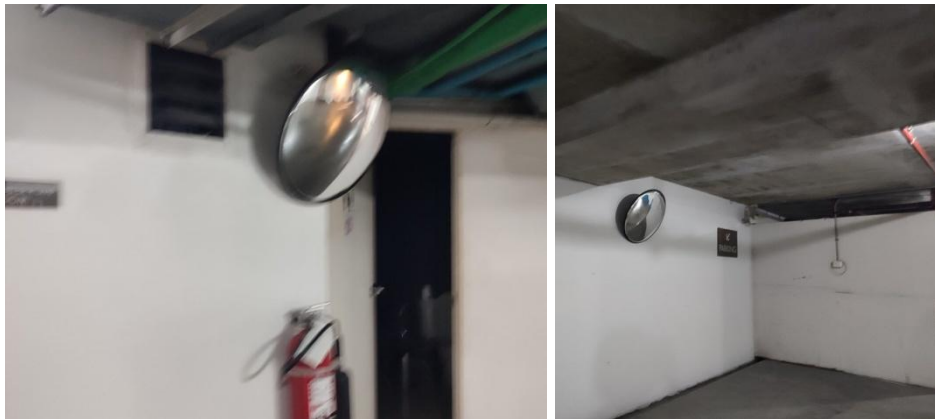
| เงื่อนไขตามมาตรการป้องกันและแก้ไขผลกระทบสิ่งแวดล้อม | ผลการปฏิบัติตามมาตรการ | ปัญหา อุปสรรค และข้อเสนอแนะ | เอกสารอ้างอิง |
|---|---|---|---|
| - จัดระบบการจราจรภายในโครงการให้ชัดเจน รวมถึงควบคุมการปฏิบัติตามของผู้มาใช้บริการ | จัดระบบจราจรภายในโครงการโดยมีป้ายสัญญาณจราจรไว้อย่างชัดเจน มีกระจกนูนโค้งสำหรับบริเวณจุดอับสายตา | - | ภาพที่ 4-2<br>ภาพที่ 4-4 |

ภาพที่ 4-4 กระจก้นโค้ง ติดตั้งไว้บริเวณจุดอัคคีภัย

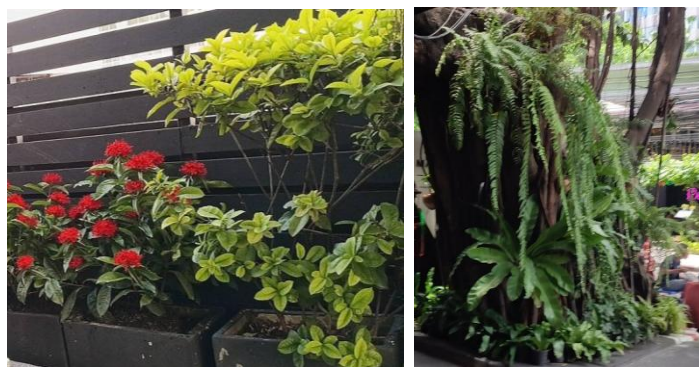
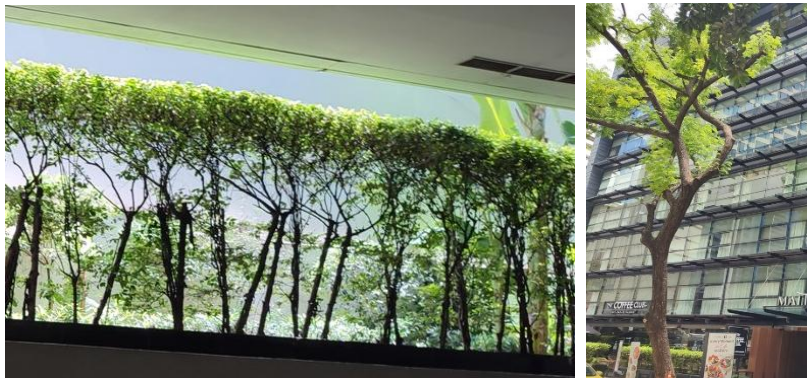
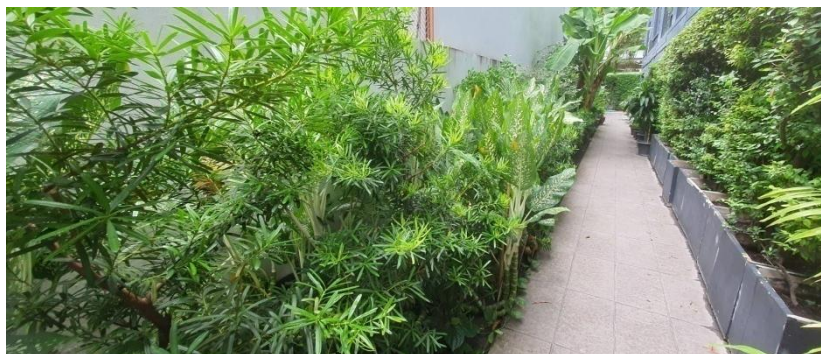
| เงื่อนไขตามมาตรการป้องกันและแก้ไขผลกระทบสิ่งแวดล้อม | ผลการปฏิบัติตามมาตรการ | ปัญหา อุปสรรค และข้อเสนอแนะ | เอกสารอ้างอิง |
|---|---|---|---|
| - เลือกพันธุ์ไม้ที่ปลูกให้สามารถดูดซับคาร์บอนมอนนอกไซด์ที่เกิดจากยานพาหนะของโครงการได้หมด | ปลูกต้นไม้ไว้โดยรอบโครงการ สามารถดูดซับก๊าซคาร์บอนมอนนอกไซด์ได้อย่างดี | - | ภาพที่ 4-5 |

| เงื่อนไขตามมาตรการป้องกันและแก้ไขผลกระทบสิ่งแวดล้อม | ผลการปฏิบัติตามมาตรการ | ปัญหา อุปสรรค และข้อเสนอแนะ | เอกสารอ้างอิง |
|---|---|---|---|
| 4) จัดให้มีพื้นที่สีเขียวภายในโครงการ ขนาดพื้นที่รวม 400 ตร.ม. โดยมีไม้ยืนต้นภายในโครงการ จำนวนทั้งสิ้น 52 ต้น (กำหนดให้ไม้ยืนต้นดูดความร้อนจากการปรับอากาศได้ 1 ต้น/ตัน) สามารถลดความร้อนจากระบบปรับอากาศของโครงการได้ ร้อยละ 58 ของอัตราการระบายความร้อนจากเครื่องปรับอากาศ (อัตราการระบายความร้อนของโครงการ ประมาณ 90 ตัน) | มีพื้นที่สีเขียวของโครงการ อยู่โดยรอบอาคาร เป็นไม้ยืนต้นริมรั้วโครงการ ไม้กระถาง ปลูกลงในแนวตั้งริมกำแพง เพื่อสามารถเดินได้รอบอาคาร | - | ภาพที่ 4-5 |

ภาพที่ 4-5 พื้นที่สีเขียวของโครงการ

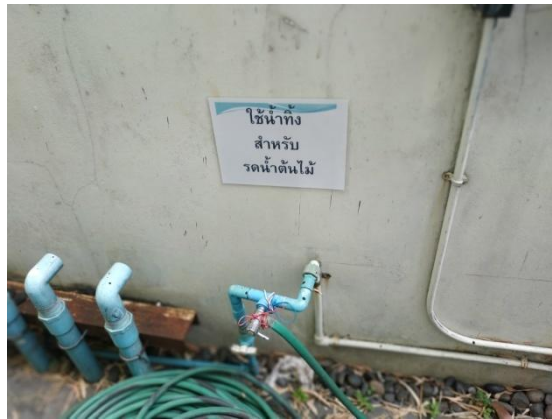
| เงื่อนไขตามมาตรการป้องกันและแก้ไขผลกระทบสิ่งแวดล้อม | ผลการปฏิบัติตามมาตรการ | ปัญหา อุปสรรค และข้อเสนอแนะ | เอกสารอ้างอิง |
|---|---|---|---|
| 5) นำน้ำทิ้งประมาณ 40 ลบ.ม./วัน มารดน้ำต้นไม้ภายในโครงการ โดยติดตั้งก๊อกน้ำตามจุดต่างๆ เพื่อให้พนักงานต่อสายยางรดน้ำต้นไม้ และจัดทำป้าย “ใช้น้ำทิ้งรดน้ำต้นไม้” ให้เห็นอย่างชัดเจน เพื่อมิให้ผู้คนเข้าถึง หรือสัมผัสน้ำทิ้งดังกล่าว | นำน้ำทิ้งมาใช้รดน้ำต้นไม้ โดยมีก๊อกน้ำสำหรับรดน้ำต้นไม้ และติดป้าย “ใช้น้ำทิ้งรดน้ำต้นไม้” ไว้แล้วบริเวณก๊อกน้ำ | - | ภาพที่ 4-6 |

ภาพที่ 4-6 ติดป้าย ใช้น้ำทิ้งสำหรับรดน้ำต้นไม้ติดไว้บริเวณก๊อกน้ำสำหรับรดน้ำต้นไม้

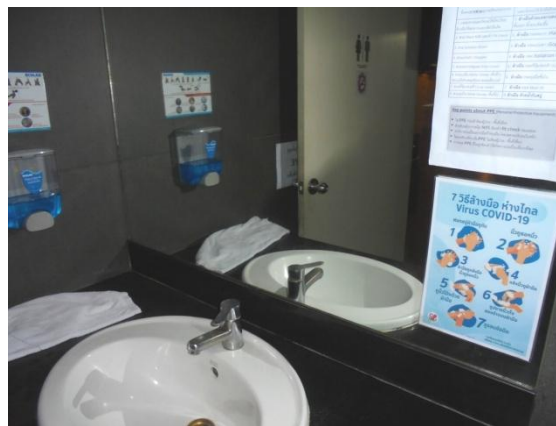
| เงื่อนไขตามมาตรการป้องกันและแก้ไขผลกระทบสิ่งแวดล้อม | ผลการปฏิบัติตามมาตรการ | ปัญหา อุปสรรค และข้อเสนอแนะ | เอกสารอ้างอิง |
|---|---|---|---|
| 3) รณรงค์ให้ผู้มาใช้บริการ และพนักงานใช้น้ำอย่างประหยัด | รณรงค์ไว้อย่างสม่ำเสมอ ติดป้ายไว้ตามก๊อกในห้องน้ำ | - | ภาพที่ 4-7 |

ภาพที่ 4-7 ป้ายรณรงค์ให้ประหยัดน้ำ ในห้องน้ำภายในโครงการ

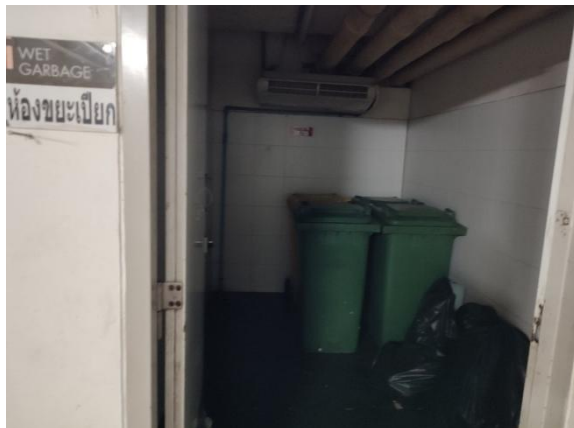
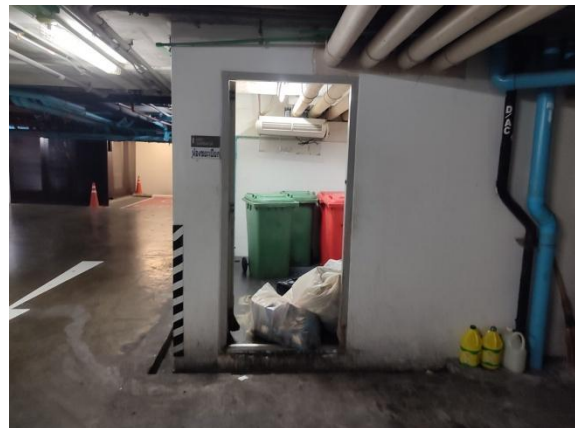
| เงื่อนไขตามมาตรการป้องกันและแก้ไขผลกระทบสิ่งแวดล้อม | ผลการปฏิบัติตามมาตรการ | ปัญหา อุปสรรค และข้อเสนอแนะ | เอกสารอ้างอิง |
|---|---|---|---|
| 2) ตั้งถังมูลฝอยอันตรายขนาด 240 ล. จำนวน 2 ถัง ไว้ภายในห้องพักมูลฝอยแห้ง | วางถังมูลฝอยอันตรายไว้แล้ว จำนวน 2 ถังที่ห้องพักมูลฝอยรวม | - | ภาพที่ 4-8 |

| เงื่อนไขตามมาตรการป้องกันและแก้ไขผลกระทบสิ่งแวดล้อม | ผลการปฏิบัติตามมาตรการ | ปัญหา อุปสรรค และข้อเสนอแนะ | เอกสารอ้างอิง |
|---|---|---|---|
| 7) ห้องพักมูลฝอยต้องมีประตูปิดมิดชิด เพื่อป้องกันกลิ่นรบกวนผู้พักอาศัยและชุมชนบริเวณใกล้เคียง โดยเปิดประตูเฉพาะช่วงที่มีการเก็บขนมูลฝอยเท่านั้น | ปิดประตูไว้อย่างมิดชิดเปิดเฉพาะที่มีการเก็บขนเท่านั้น | - | ภาพที่ 4-8 |

ภาพที่ 4-8 หน้าห้องพักมูลฝอยรวม สะอาดและไม่มีมูลฝอยตกค้าง

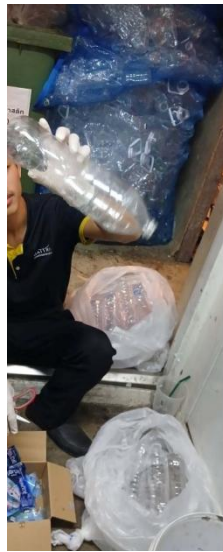
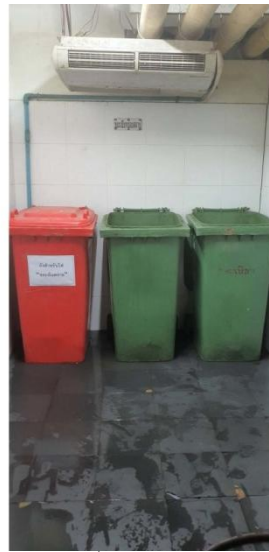
| เงื่อนไขตามมาตรการป้องกันและแก้ไขผลกระทบสิ่งแวดล้อม | ผลการปฏิบัติตามมาตรการ | ปัญหา อุปสรรค และข้อเสนอแนะ | เอกสารอ้างอิง |
|---|---|---|---|
| 1) จัดเตรียมถังมูลฝอย ขนาด 8-10 ล. จำนวน 2 ถัง ไว้ภายในห้องพักและห้องน้ำในแต่ละห้องพัก สำหรับพื้นที่อื่นๆ โครงการจะจัดวางถังมูลฝอย ขนาด 20-100 ล. พร้อมฝาปิดตั้งอยู่ทั่วภายในพื้นที่โครงการ | มีถังรองรับมูลฝอยไว้ภายในพื้นที่โครงการ เช่น ห้องน้ำ ห้องพัก มีถังขนาด 8-10 ลิตร และวางถังขนาด 240 ลิตรไว้ที่หน้าห้องพักขยะสำหรับให้แม่บ้านมาคัดแยกมูลฝอยตามชนิดขยะ โดยเขียนติดไว้ที่ข้างถังว่าเป็นถังขยะชนิดใด | - | ภาพที่ 4-9 |

ภาพที่ 4-9 ถังรองรับมูลฝอยวางไว้ในห้องพักมูลฝอยเพื่อให้พนักงานคัดแยกมูลฝอย

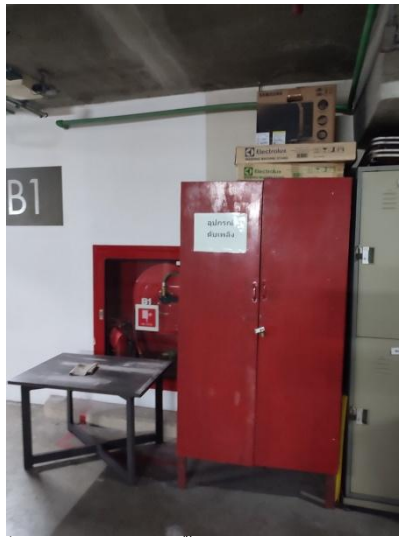
| เงื่อนไขตามมาตรการป้องกันและแก้ไขผลกระทบสิ่งแวดล้อม | ผลการปฏิบัติตามมาตรการ | ปัญหา อุปสรรค และข้อเสนอแนะ | เอกสารอ้างอิง |
|---|---|---|---|
| - ตู้เก็บสายฉีดน้ำดับเพลิงพร้อมอุปกรณ์ (FHC) ติดตั้งไว้ภายในอาคาร จำนวน 12 ตู้ | มีตู้เก็บสายฉีดน้ำดับเพลิงพร้อมอุปกรณ์ไว้แล้ว | - | ภาพที่ 4-12 |

ภาพที่ 4-12 ตู้เก็บสายฉีดน้ำดับเพลิงและอุปกรณ์ดับเพลิง

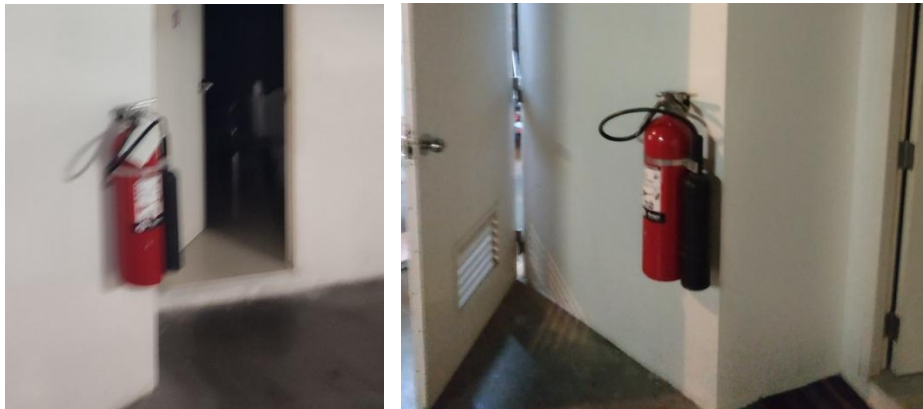
| เงื่อนไขตามมาตรการป้องกันและแก้ไขผลกระทบสิ่งแวดล้อม | ผลการปฏิบัติตามมาตรการ | ปัญหา อุปสรรค และข้อเสนอแนะ | เอกสารอ้างอิง |
|---|---|---|---|
| - ถังดับเพลิงเคมี ชนิด ABC ขนาด 10 ปอนด์ ซึ่งจะติดตั้งไว้ภายในตู้ FHC ในแต่ละชั้น | ถังเคมีดับเพลิง ชนิด ABC | - | ภาพที่ 4-13 |

ภาพที่ 4-13 ถังเคมีดับเพลิง

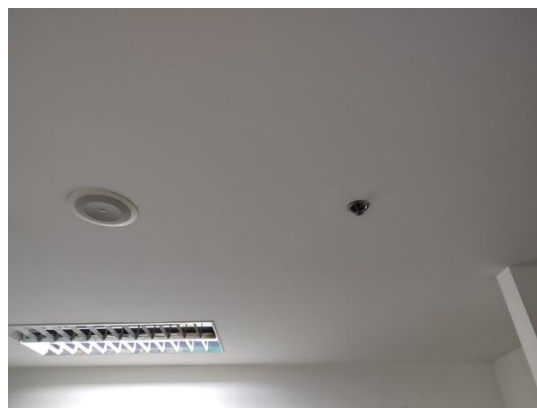
| เงื่อนไขตามมาตรการป้องกันและแก้ไขผลกระทบสิ่งแวดล้อม | ผลการปฏิบัติตามมาตรการ | ปัญหา อุปสรรค และข้อเสนอแนะ | เอกสารอ้างอิง |
|---|---|---|---|
| - ระบบดับเพลิงอัตโนมัติ (Sprinkle System) จะติดตั้งบริเวณบันได ห้องเครื่อง โถงลิฟต์ดับเพลิง สำนักงาน ห้องพัก และทางเดินทั่วทั้งอาคาร รวมจำนวน 452 จุด | ระบบดับเพลิงอัตโนมัติที่บริเวณที่จอดรถโครงการ | - | ภาพที่ 4-14 |

ภาพที่ 4-14 หัวกระจายน้ำดับเพลิงอัตโนมัติ

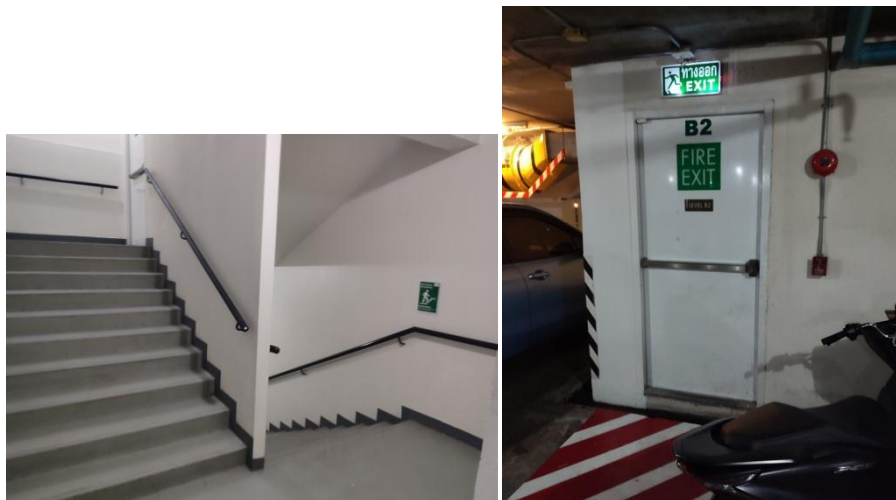
| เงื่อนไขตามมาตรการป้องกันและแก้ไขผลกระทบสิ่งแวดล้อม | ผลการปฏิบัติตามมาตรการ | ปัญหา อุปสรรค และข้อเสนอแนะ | เอกสารอ้างอิง |
|---|---|---|---|
| - บันไดหนีไฟ รายละเอียดดังนี้<br>(1) บันได ST-1 ขึ้นจากชั้นใต้ดิน 2-ชั้นหลังคา ความกว้าง 0.9 ม.<br>(2) บันได ST-2 ขึ้นจากชั้นใต้ดิน 2-ชั้นหลังคา ความกว้าง 1.5 ม. | บันไดหนีไฟ ไม่มีสิ่งกีดขวางใด ๆ สามารถใช้ได้เต็มประสิทธิภาพ | - | ภาพที่ 4-15 |

ภาพที่ 4-15 บันไดหนีไฟและป้ายบอกทางหนีไฟ

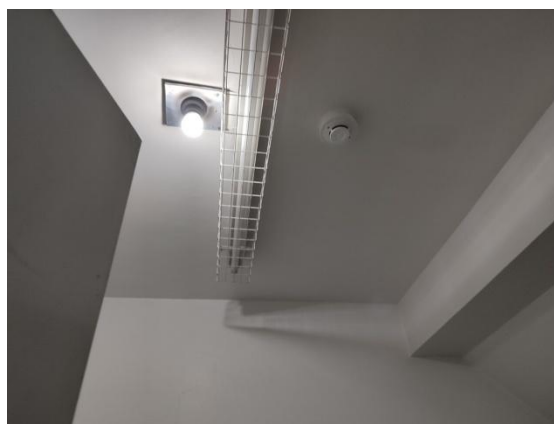
| เงื่อนไขตามมาตรการป้องกันและแก้ไขผลกระทบสิ่งแวดล้อม | ผลการปฏิบัติตามมาตรการ | ปัญหา อุปสรรค และข้อเสนอแนะ | เอกสารอ้างอิง |
|---|---|---|---|
| - เครื่องตรวจจับควัน (Smoke Detector) จะติดตั้งทั้งอาคาร รวมทั้งสิ้น 223 จุด | ติดตั้งเครื่องตรวจจับควันไว้แล้ว อยู่ในสภาพดี พร้อมใช้งาน | - | ภาพที่ 4-16 |

ภาพที่ 4-16 เครื่องตรวจจับควัน

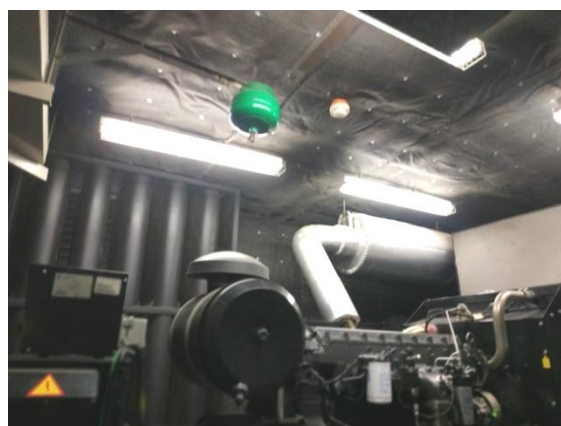
| เงื่อนไขตามมาตรการป้องกันและแก้ไขผลกระทบสิ่งแวดล้อม | ผลการปฏิบัติตามมาตรการ | ปัญหา อุปสรรค และข้อเสนอแนะ | เอกสารอ้างอิง |
|---|---|---|---|
| - เครื่องตรวจจับความร้อน (Heat Detector)จะติดตั้งที่บริเวณห้องเครื่อง บันไฟ จำนวน 1 จุด | ติดตั้งเครื่องตรวจจับความร้อนไว้แล้วที่ห้องเครื่องกำเนิดไฟฟ้า | - | ภาพที่ 4-17 |

ภาพที่ 4-17 เครื่องตรวจจับความร้อน และหัวกระจายน้ำดับเพลิงอัตโนมัติ ในห้อง Generator

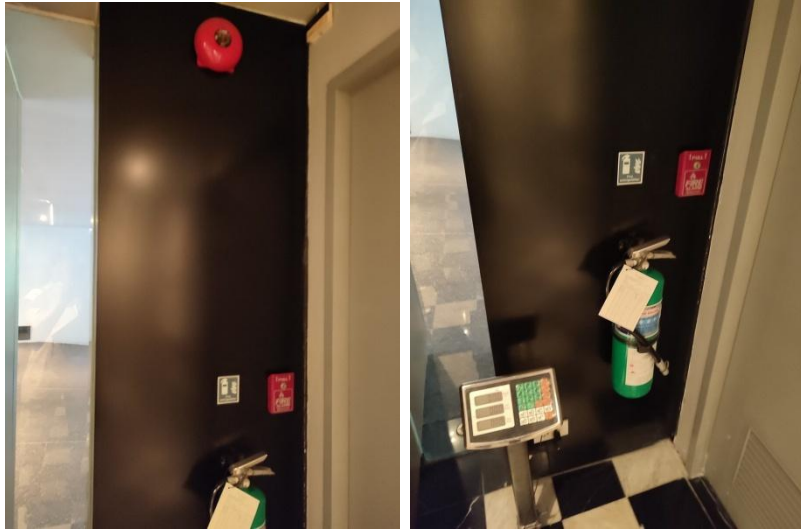
| เงื่อนไขตามมาตรการป้องกันและแก้ไขผลกระทบสิ่งแวดล้อม | ผลการปฏิบัติตามมาตรการ | ปัญหา อุปสรรค และข้อเสนอแนะ | เอกสารอ้างอิง |
|---|---|---|---|
| - กริ่งสัญญาณเตือนภัย (Alarm Bell) จะติดตั้งภายในอาคาร รวมทั้งสิ้น 22 จุด | ติดตั้งกริ่งสัญญาณเตือนภัยไว้ใกล้กับ Manual Station และถังเคมีดับเพลิง | - | ภาพที่ 4-18 |
| - เครื่องแจ้งเหตุโดยใช้มือดึง (Fire Alarm Manual Station)จะติดตั้งบริเวณเดียวกับ Alarm Bell | เครื่องแจ้งเหตุโดยใช้มือดึง อยู่ในสภาพดีพร้อมใช้งาน | - | ภาพที่ 4-18 |

ภาพที่ 4-18 กรังสัญญาณเตือนภัย ถึงดับเพลิงเคมี

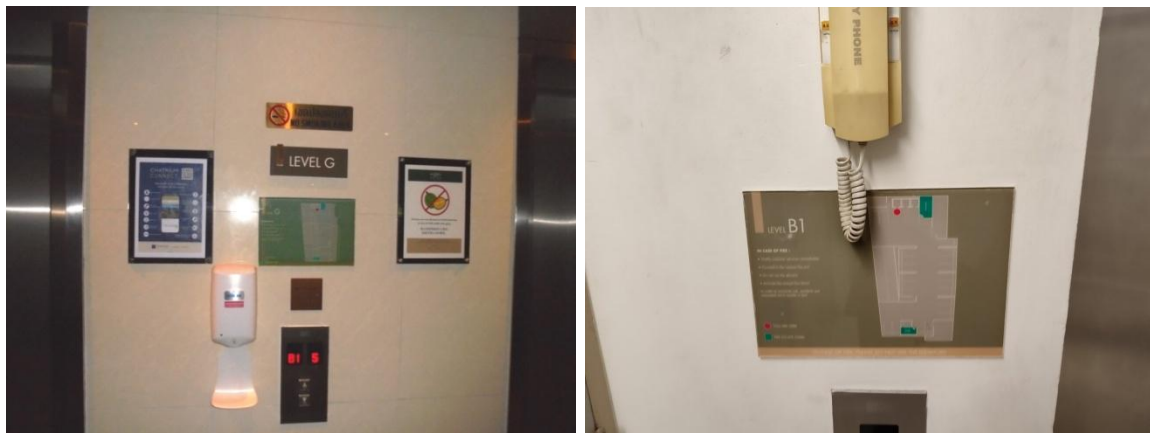
| เงื่อนไขตามมาตรการป้องกันและแก้ไขผลกระทบสิ่งแวดล้อม | ผลการปฏิบัติตามมาตรการ | ปัญหา อุปสรรค และข้อเสนอแนะ | เอกสารอ้างอิง |
|---|---|---|---|
| 6) จัดทำผังเส้นทางอพยพหนีไฟ ไปยังจุดรวมคนเบื้องต้น ติดไว้ภายในห้องพักและบริเวณทางเดิน | ติดป้ายแผนผังเส้นทางอพยพหนีไฟไว้แล้วที่โถงลิฟต์ | - | ภาพที่ 4-19 |

ภาพที่ 4-19 ป้ายแผนผังเส้นทางอพยพหนีไฟ

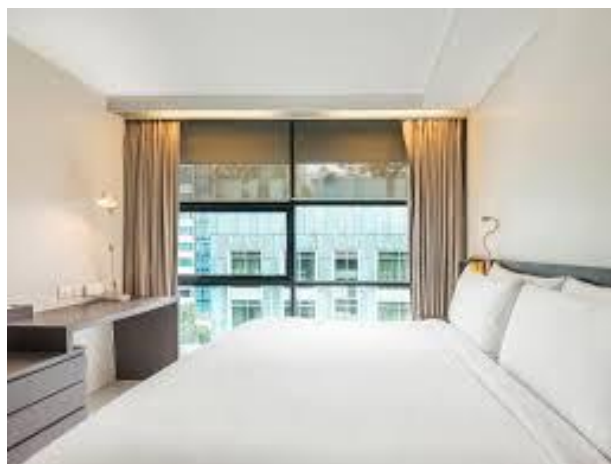
| เงื่อนไขตามมาตรการป้องกันและแก้ไขผลกระทบสิ่งแวดล้อม | ผลการปฏิบัติตามมาตรการ | ปัญหา อุปสรรค และข้อเสนอแนะ | เอกสารอ้างอิง |
|---|---|---|---|
| 1) ดูแลตรวจสอบอุปกรณ์ที่ใช้ระบายอากาศ ให้สามารถใช้งานได้อยู่เสมอ โดยตรวจสอบช่องเปิดต่างๆ มิให้มีสิ่งกีดขวางกั้นระบายอากาศ | เครื่องปรับอากาศอยู่ในสภาพดี สะอาด มีช่องเปิดระบายอากาศภายในอาคาร | - | ภาพที่ 4-20 |

ภาพที่ 4-20 ช่องเปิดระบายอากาศ หน้าต่างห้องพักต่าง ๆ ของอาคาร

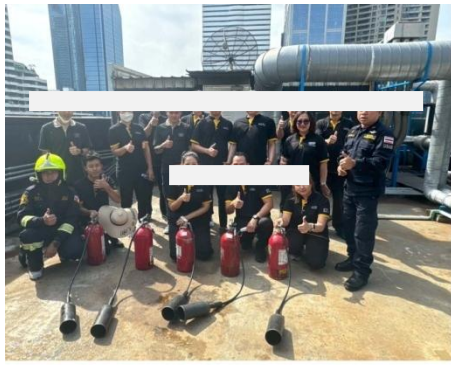
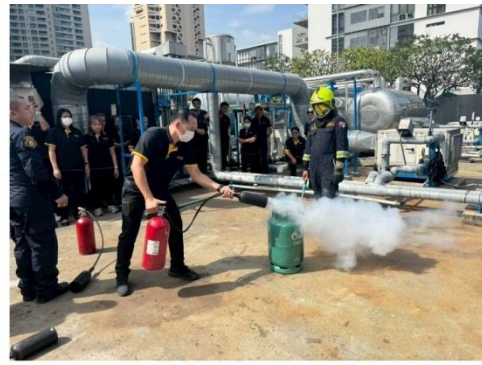
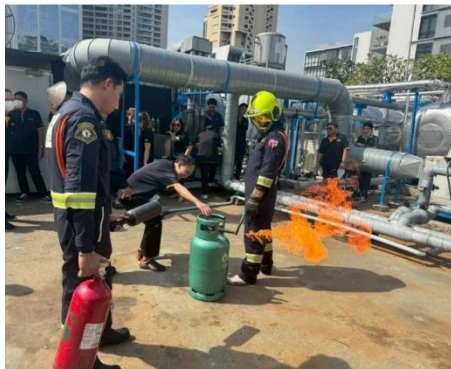
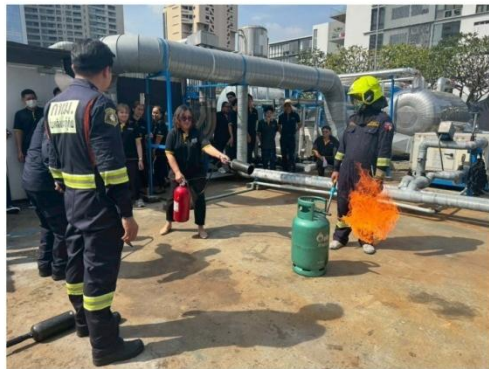
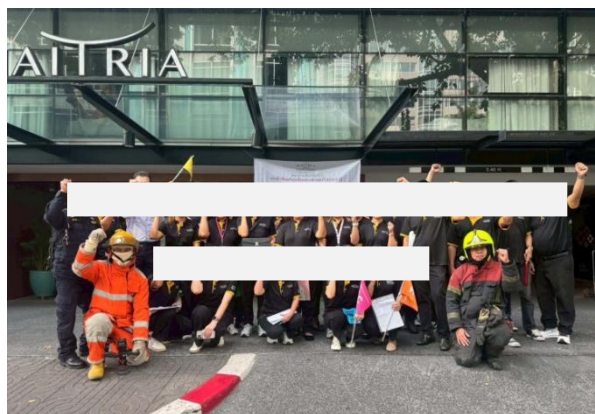
| เงื่อนไขตามมาตรการป้องกันและแก้ไขผลกระทบสิ่งแวดล้อม | ผลการปฏิบัติตามมาตรการ | ปัญหา อุปสรรค และข้อเสนอแนะ | เอกสารอ้างอิง |
|---|---|---|---|
| 7) จัดอบรมและซ้อมการอพยพคนกรณีเพลิงไหม้ อย่างน้อยปีละ 1 ครั้ง โดยติดต่อประสานงานกับสถานีดับเพลิงคลองเตย ให้มาจัดอบรมและซักซ้อมแผนอพยพหนีไฟให้กับโครงการ | อบรมและซ้อมอพยพหนีไฟไว้แล้ว ปี 2568 | - | ภาพที่ 4-21 |

ภาพที่ 4-21 การซ้อมดับเพลิงประจำปี 2568

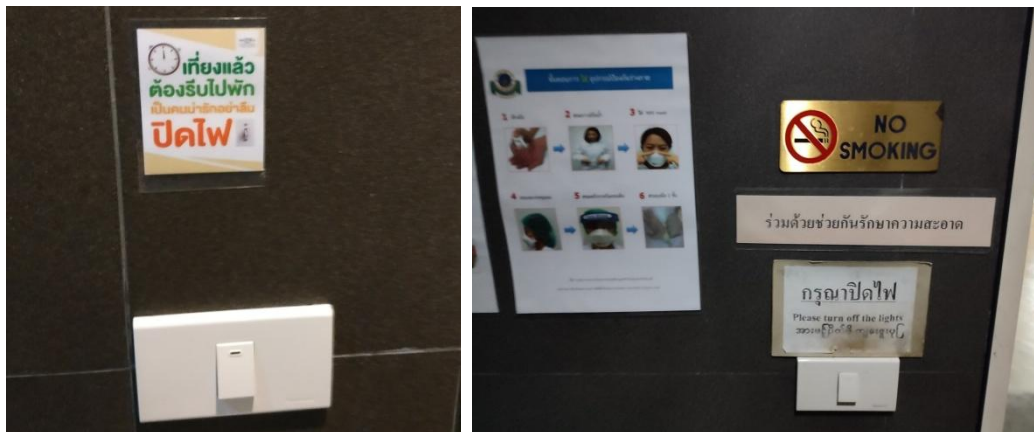
| เงื่อนไขตามมาตรการป้องกันและแก้ไขผลกระทบสิ่งแวดล้อม | ผลการปฏิบัติตามมาตรการ | ปัญหา อุปสรรค และข้อเสนอแนะ | เอกสารอ้างอิง |
|---|---|---|---|
| 3) จัดให้มีมาตรการในการลดการใช้พลังงาน ซึ่งใช้ระบบการนำความร้อนที่ระบายจากเครื่องทำความเย็นมาทำน้ำร้อน (Heat Recovery) ที่อุณหภูมิ 50°C มาใช้สำหรับน้ำใช้ในอาคารและใช้ในการอุ่นน้ำในสระว่ายน้ำ ซึ่งวิธีการดังกล่าวสามารถลดค่าความร้อนที่ระบายออกสู่ภายนอกอาคารได้ลงเทียบเท่า 50% | ติดป้ายรณรงค์ให้ประหยัดพลังงานไว้แล้ว ให้พนักงานช่วยกันประหยัดพลังงานอย่างสม่ำเสมอ นอกเหนือจากเรื่องการนำความร้อนที่ระบายจากเครื่องทำความเย็นมาทำน้ำร้อน | - | ภาพที่ 4-22 |

ภาพที่ 4-22 ป้ายรณรงค์ประหยัดพลังงาน

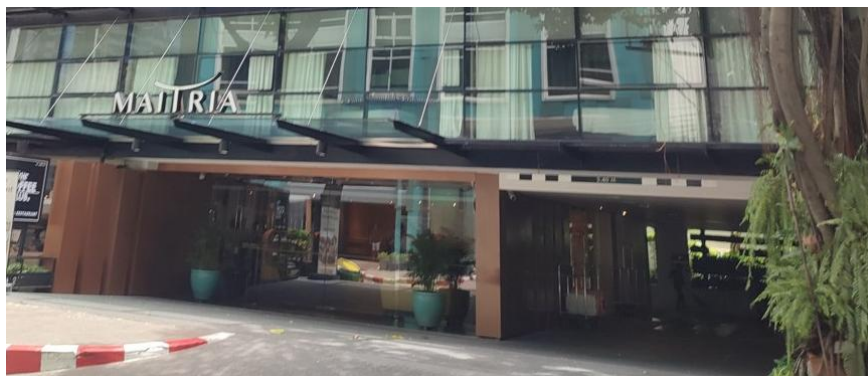
| เงื่อนไขตามมาตรการป้องกันและแก้ไขผลกระทบสิ่งแวดล้อม | ผลการปฏิบัติตามมาตรการ | ปัญหา อุปสรรค และข้อเสนอแนะ | เอกสารอ้างอิง |
|---|---|---|---|
| - จัดให้มีเจ้าหน้าที่อำนวยความสะดวกด้านการจราจร บริเวณทางเข้า-ออกโครงการ | มีเจ้าหน้าที่รักษาความปลอดภัยดูแลบริเวณทางเข้า-ออกไว้แล้ว | - | ภาพที่ 4-27 |

| เงื่อนไขตามมาตรการป้องกันและแก้ไขผลกระทบสิ่งแวดล้อม | ผลการปฏิบัติตามมาตรการ | ปัญหา อุปสรรค และข้อเสนอแนะ | เอกสารอ้างอิง |
|---|---|---|---|
| 1) จัดให้มีพนักงานรักษาความปลอดภัยอำนวยความสะดวกให้แก่ผู้มาใช้บริการในการเข้า-ออกโครงการ ไม่ให้เกิดการติดกระแสระจราจร โดยเน้นให้รถสามารถเข้าโครงการได้สะดวกและรวดเร็ว เพื่อลดปริมาณจราจรที่สะสมบนถนนซอยสุขุมวิท 18 และรถที่ออกจากโครงการให้เป็นช่วงๆ ที่ไม่ติดกระแสระจราจรบนถนนซอยสุขุมวิท 18 | มีเจ้าหน้าที่รักษาความปลอดภัยด้านหน้าโครงการบริเวณทางเข้า-ออกโครงการ | - | ภาพที่ 4-27 |

ภาพที่ 4-27 เจ้าหน้าที่รักษาความปลอดภัยประจำโครงการ

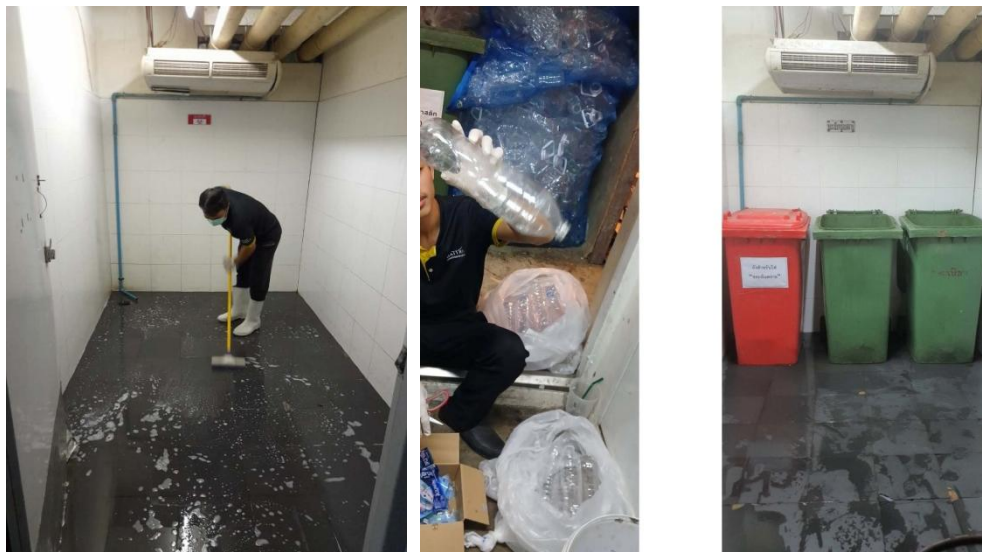
| เงื่อนไขตามมาตรการป้องกันและแก้ไขผลกระทบสิ่งแวดล้อม | ผลการปฏิบัติตามมาตรการ | ปัญหา อุปสรรค และข้อเสนอแนะ | เอกสารอ้างอิง |
|---|---|---|---|
| 6) จัดให้มีการทำความสะอาดห้องพักมูลฝอยรวมของโครงการอย่างสม่ำเสมอ เพื่อป้องกันการเพาะตัวของเชื้อโรค | ทำความสะอาดฆ่าเชื้อโรคไว้อยู่เสมอ | - | ภาพที่ 4-28 |
| 8) บริเวณพื้นห้องพักมูลฝอยรวมของโครงการ ต้องจัดให้มีท่อรวบรวมน้ำจากการล้างห้องพักมูลฝอย เข้าสู่ระบบบำบัดน้ำเสียรวมของโครงการ | พื้นห้องพักมูลฝอยรวมมีท่อรวบรวมน้ำเสียไว้แล้ว และไหลลงสู่ระบบบำบัดน้ำเสีย | - | ภาพที่ 4-28 |

ภาพที่ 4-28 ล้างทำความสะอาดห้องพักมูลฝอยหลังจากเก็บขนมูลฝอยแล้ว และการคัดแยกมูลฝอย

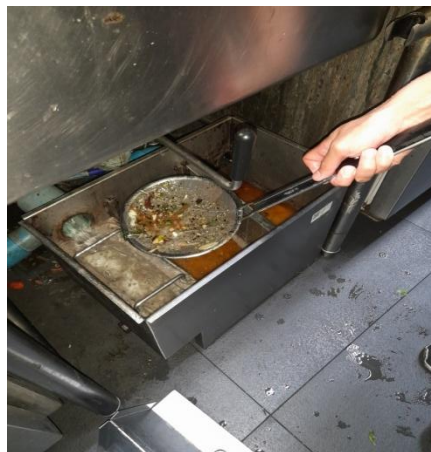
| เงื่อนไขตามมาตรการป้องกันและแก้ไขผลกระทบสิ่งแวดล้อม | ผลการปฏิบัติตามมาตรการ | ปัญหา อุปสรรค และข้อเสนอแนะ | เอกสารอ้างอิง |
|---|---|---|---|
| 4) กำจัดไขมันออกจากถังดักไขมันเป็นประจำทุกสัปดาห์ โดยดักไขมันใส่ถุงดำมัดปากถุงให้แน่น และนำไปวางที่ห้องพัสดุปล่อยเปียก | กำจัดกากไขมันออกจากถังดักไขมันในห้องครัวทุกสัปดาห์ | - | ภาพที่ 4-29 |

ภาพที่ 4-29 ตักไขมันที่ถั่งดักไขมันในห้องครัวทุกวัน

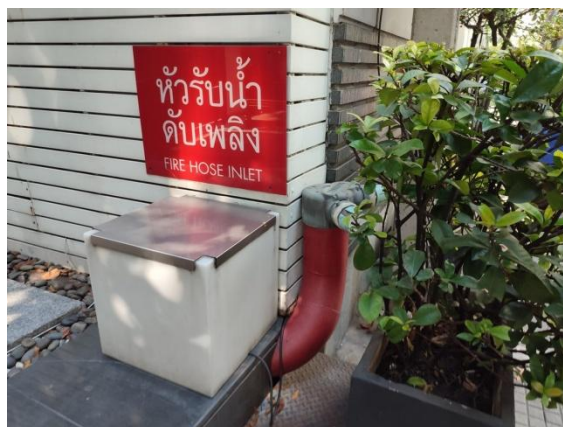
| เงื่อนไขตามมาตรการป้องกันและแก้ไขผลกระทบสิ่งแวดล้อม | ผลการปฏิบัติตามมาตรการ | ปัญหา อุปสรรค และข้อเสนอแนะ | เอกสารอ้างอิง |
|---|---|---|---|
| - หัวรับน้ำดับเพลิงภายนอกอาคาร ขนาด 150 x 65 x 65 มม. พร้อม Check Valve จำนวน 1 จุด ติดตั้งบริเวณทิศเหนือ ใกล้กับทางเข้า-ออกของโครงการ | มีหัวรับน้ำดับเพลิงจากภายนอกของอาคารไว้แล้ว | - | ภาพที่ 4-30 |

ภาพที่ 4-30 หัวรับน้ำดับเพลิงจากภายนอกติดตั้งไว้ด้านหน้าโครงการ

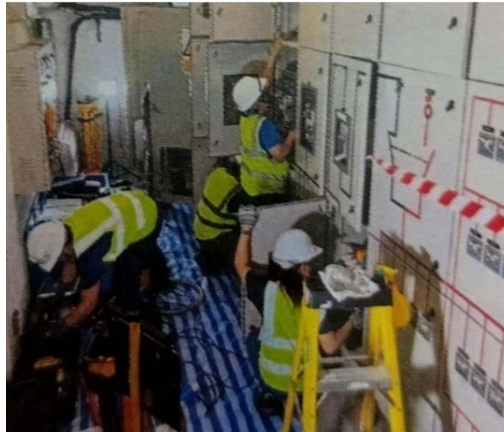
| เงื่อนไขตามมาตรการป้องกันและแก้ไขผลกระทบสิ่งแวดล้อม | ผลการปฏิบัติตามมาตรการ | ปัญหา อุปสรรค และข้อเสนอแนะ | เอกสารอ้างอิง |
|---|---|---|---|
| 1) ติดตั้งหม้อแปลงไฟฟ้า ชนิด Oil Type ขนาด 1,600 KVA จำนวน 1 ชุด โดยโครงการมีความต้องการใช้ไฟฟ้าประมาณ 960 KVA | มีหม้อแปลงไฟฟ้าขนาด 1,600 KVA ไว้แล้ว และมีประสิทธิภาพดี ใช้งานได้เป็นปกติ ไม่มีไฟฟ้าดับ หรือลัดวงจร | - | ภาพที่ 4-31 |

ภาพที่ 4-31 ตรวจสอบระบบไฟฟ้าในห้องเครื่องไฟฟ้า

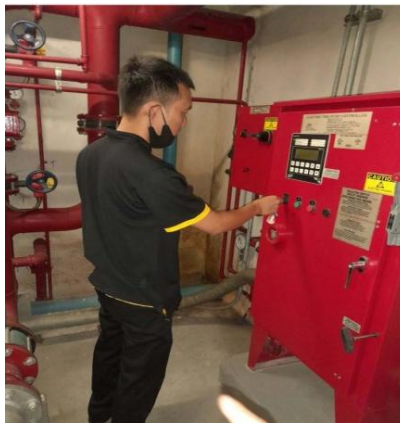
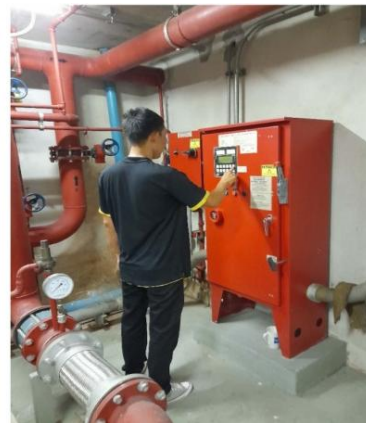
| เงื่อนไขตามมาตรการป้องกันและแก้ไขผลกระทบสิ่งแวดล้อม | ผลการปฏิบัติตามมาตรการ | ปัญหา อุปสรรค และข้อเสนอแนะ | เอกสารอ้างอิง |
|---|---|---|---|
| - ระบบท่อน้ำ ขนาดเส้นผ่านศูนย์กลาง 6 นิ้ว จำนวน 1 ท่อ โดยจะรับน้ำดับเพลิงจากถังเก็บน้ำใต้ดิน ที่ติดตั้งเครื่องสูบน้ำดับเพลิง (Fire Pump) ชนิดเครื่องยนต์ดีเซล ขนาด 114 ลบ.ม./ชม. ที่ TDH 90 ม. จำนวน 1 เครื่อง และเครื่องสูบน้ำรักษาความดันน้ำในระบบท่อให้คงที่ (Jockey Pump) อัตราการสูบ 2.3 ลบ.ม./ชม. ที่ TDH 90 ม. จำนวน 1 เครื่อง เพื่อสูบน้ำดับเพลิงไปยังส่วนต่างๆ ของอาคาร | มีระบบท่อน้ำ เครื่องสูบน้ำดับเพลิงเครื่องยนต์ดีเซล เครื่องสูบน้ำรักษาความดัน ที่ห้องเครื่องดับเพลิงไว้แล้ว และอยู่ในสภาพพร้อมใช้งาน | - | ภาพที่ 4-32 |

ภาพที่ 4-32 ตรวจสอบระบบเครื่องสูบน้ำดับเพลิง

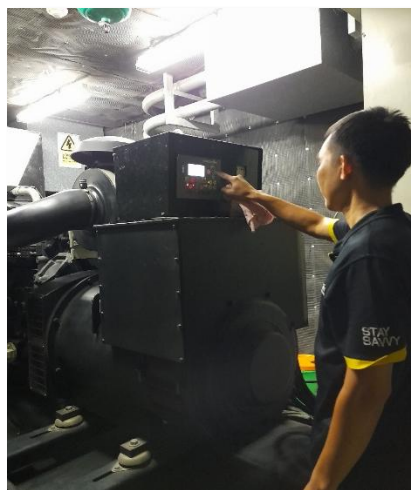
| เงื่อนไขตามมาตรการป้องกันและแก้ไขผลกระทบสิ่งแวดล้อม | ผลการปฏิบัติตามมาตรการ | ปัญหา อุปสรรค และข้อเสนอแนะ | เอกสารอ้างอิง |
|---|---|---|---|
| 2) จัดให้มีเครื่องกำเนิดไฟฟ้าฉุกเฉิน (Generator) ขนาด 250 KVA จำนวน 1 ชุด และ Battery ขนาด 12 V ซึ่งสามารถสำรองไฟได้นานไม่น้อยกว่า 2 ชม. | มีห้องเครื่องกำเนิดไฟฟ้าฉุกเฉินขนาด 250 KVA ไว้แล้ว และสามารถสำรองไฟได้อย่างมีประสิทธิภาพ พร้อมใช้งาน | - | ภาพที่ 4-33 |

ภาพที่ 4-33 ตรวจสอบระบบเครื่องไฟฟ้าสำรอง

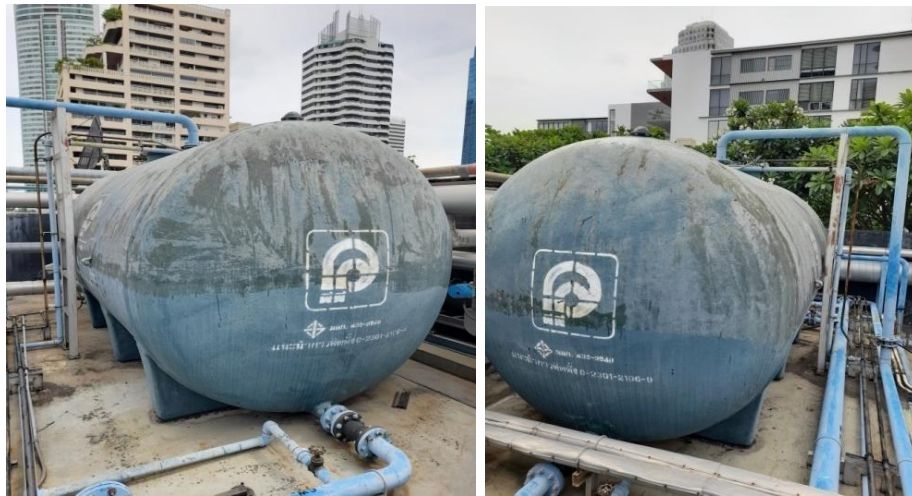
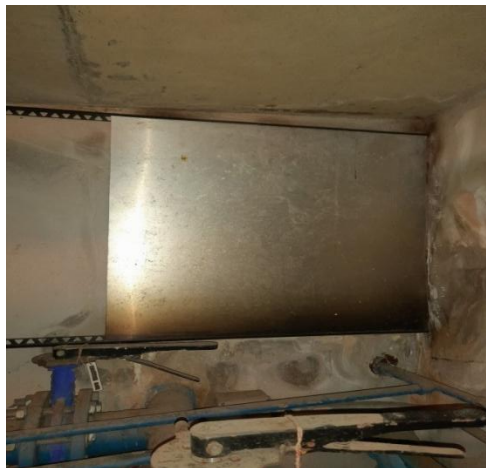
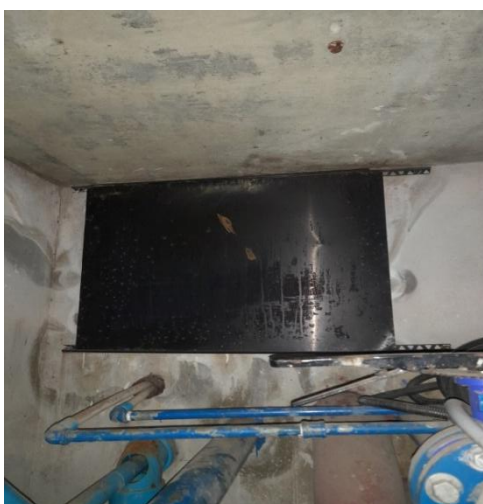
| เงื่อนไขตามมาตรการป้องกันและแก้ไขผลกระทบสิ่งแวดล้อม | ผลการปฏิบัติตามมาตรการ | ปัญหา อุปสรรค และข้อเสนอแนะ | เอกสารอ้างอิง |
|---|---|---|---|
| 1) จัดให้มีถังเก็บน้ำใต้ดิน จำนวน 1 ถัง ความจุ 148 ลบ.ม. สำหรับน้ำเพื่ออุปโภค-บริโภค 89 ลบ.ม. และถังเก็บน้ำสำเร็จรูป ชั้นหลังคา จำนวน 2 ถัง ความจุรวม 30 ลบ.ม. สำหรับน้ำอุปโภค-บริโภคทั้งหมด สามารถสำรองน้ำใช้ได้นาน 1.16 วัน | มีถังสำรองน้ำใต้ดิน และถังสำรองน้ำชั้นหลังคาไว้รวมความจุ 178 ลบ.ม. | - | ภาพที่ 4-34 |
| 2) จัดให้มีเจ้าหน้าที่คอยดูแลรักษาระบบเส้นท่อประปาให้อยู่ในสภาพดี | ดูแลท่อประปามีสภาพดี ไม่มีรอยแตกรั่วซึม | - | ภาพที่ 4-34 |
| - ตรวจสอบเส้นท่อประปา และการทำงานของเครื่องสูบน้ำ และวาล์วต่างๆ เดือนละ 1 ครั้ง | เส้นท่อประปา วาล์วน้ำ เครื่องสูบน้ำ อยู่ในสภาพดี ไม่ชำรุดเสียหาย | - | ภาพที่ 4-34 |

ภาพที่ 4-34 ถังสำรองน้ำชั้นคาเฟ่และถังสำรองน้ำใต้ดินอยู่ในสภาพดี ไม่มีรอยแตกร้าว

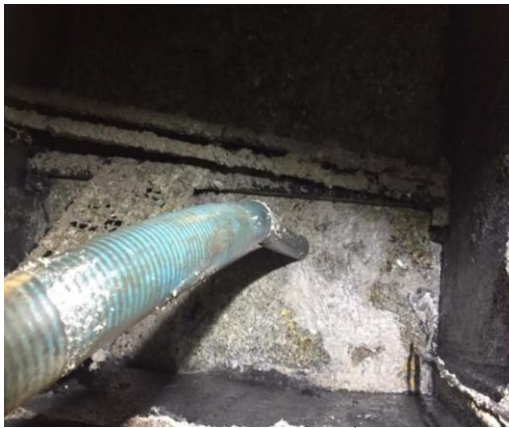
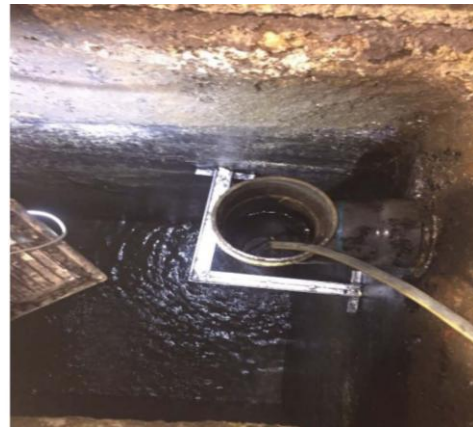
| เงื่อนไขตามมาตรการป้องกันและแก้ไขผลกระทบสิ่งแวดล้อม | ผลการปฏิบัติตามมาตรการ | ปัญหา อุปสรรค และข้อเสนอแนะ | เอกสารอ้างอิง |
|---|---|---|---|
| 3) ประสานงานให้สำนักงานเขตคลองเตยมาสูบน้ำตะกอนส่วนเกินจากระบบบำบัดน้ำเสียรวม ไปกำจัดเป็นประจำทุกเดือน | ประสานงานให้สำนักงานเขตคลองเตยเข้ามาสูบน้ำตะกอนทุกเดือน | - | ภาพที่ 4-35 |

ภาพที่ 4-35 ดูดตะกอนและกากไขมันจากบ่อเก็บตะกอน

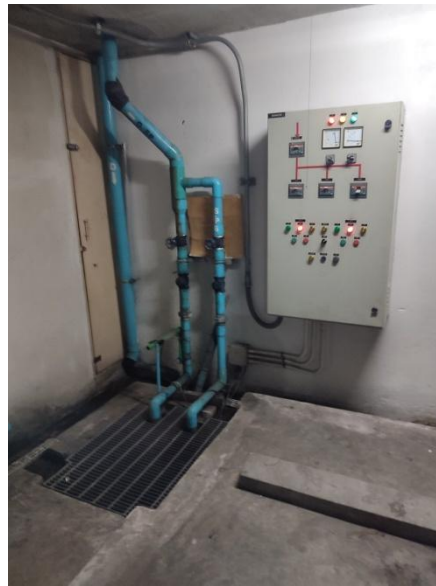
| เงื่อนไขตามมาตรการป้องกันและแก้ไขผลกระทบสิ่งแวดล้อม | ผลการปฏิบัติตามมาตรการ | ปัญหา อุปสรรค และข้อเสนอแนะ | เอกสารอ้างอิง |
|---|---|---|---|
| 2) ตรวจสอบดูแลบ่อกักของระบบระบายน้ำเป็นประจำทุกเดือน เพื่อป้องกันมิให้มีการสะสมของตะกอนดินในบ่อกัก ที่เป็นสาเหตุให้เกิดการอุดตัน | ดูแลบ่อกักน้ำ โดยการขุดลอกตะกอนดินและเศษขยะเศษใบไม้ออกจากบ่อกักน้ำไว้ทุกเดือน | - | ภาพที่ 4-38 |

ภาพที่ 4-38 วางระบบน้ำภายในอาคารไม่มีเศษขยะอุดตัน
