รายงานผลและแผนการดำเนินงานด้านการ  
ฟื้นฟูพื้นที่ทำเหมือง

รายงานแผนและผลการดำเนินงานด้านการฟื้นฟูพื้นที่ทำเหมือง ประจำปี 2568  
โครงการเหมืองแร่หินอุตสาหกรรมชนิดหินแกรนิต เพื่ออุตสาหกรรมก่อสร้าง  
ประทานบัตรที่ 31024/16461 ของบริษัท ศิลาธารา จำกัด  
ตั้งอยู่ที่ หมู่ที่ 6 ตำบลหนองไร่ อำเภอบลุกแดง จังหวัดระยอง

รายงานแผนและผลการดำเนินงานด้านการฟื้นฟูพื้นที่ที่ทำเหมือง  
เสนอต่อกรมอุตสาหกรรมพื้นฐานและการเหมืองแร่และ  
สำนักงานนโยบายและแผนทรัพยากรธรรมชาติและสิ่งแวดล้อม

การรายงานครั้งที่ 4 วันที่ 26 เดือน ธันวาคม พ.ศ. 2568

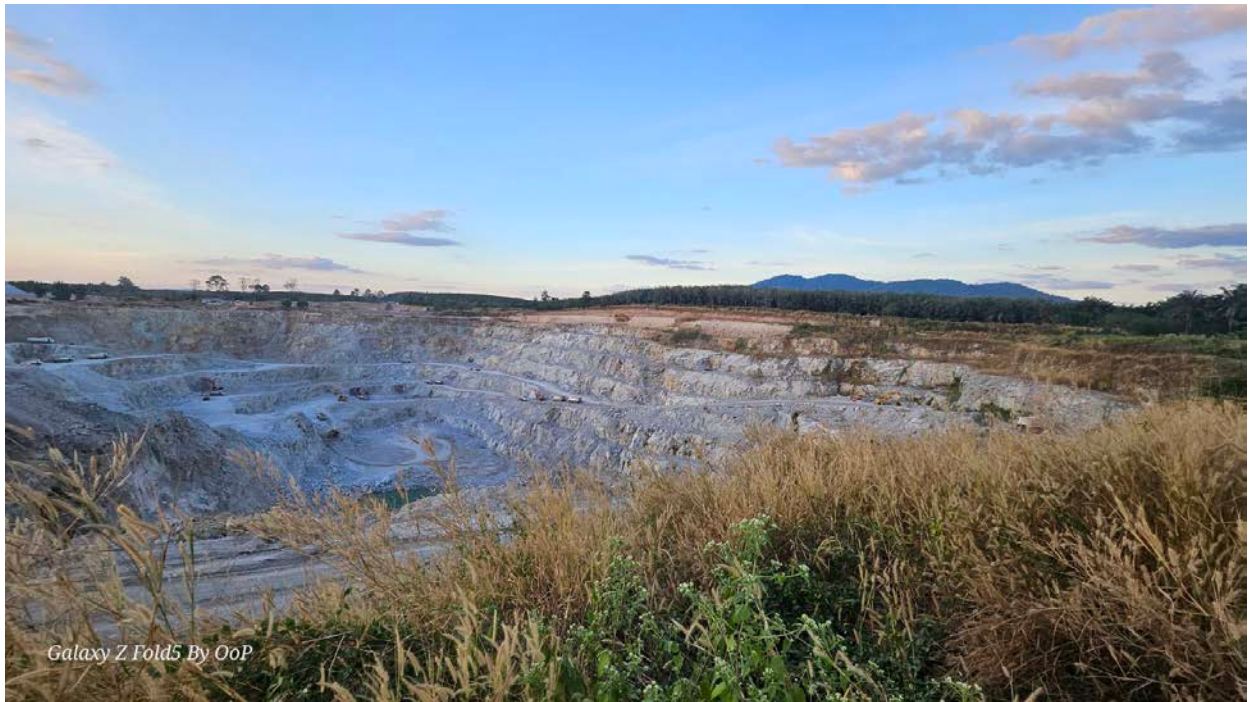
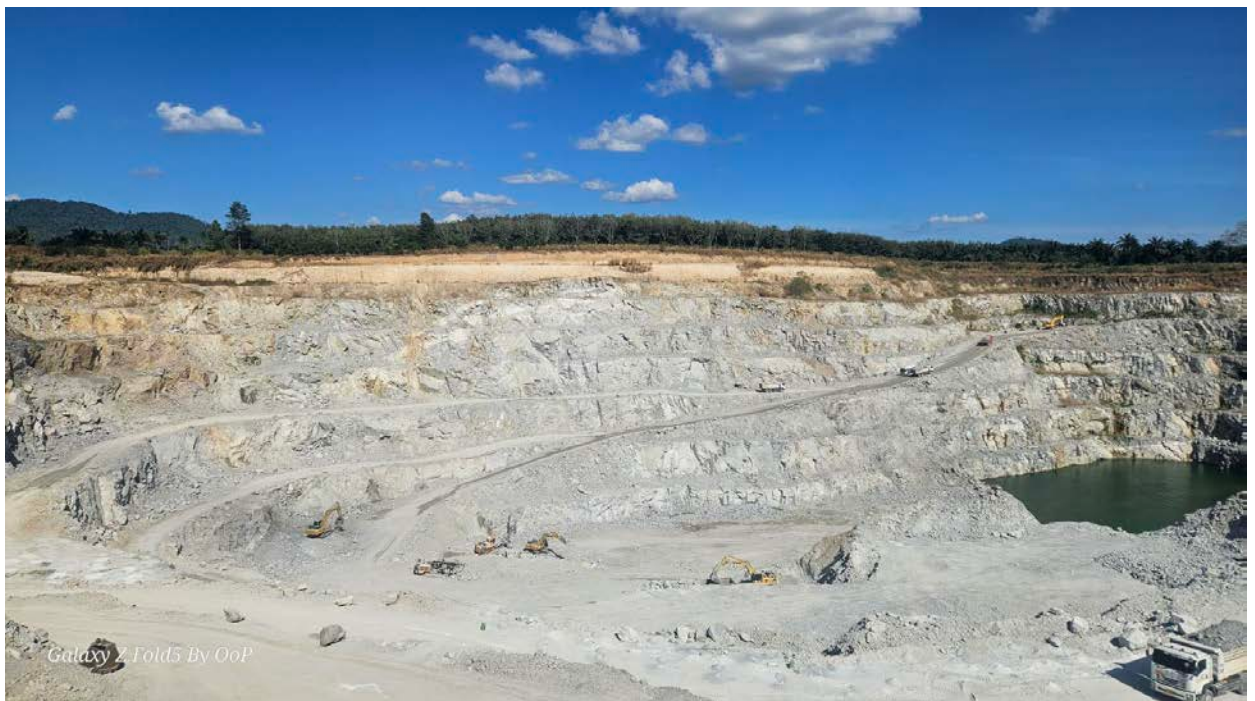
วิธีดำเนินการ (ให้อธิบายลักษณะของหน้าเหมือง, ความปลอดภัย) ดำเนินการทำเหมืองทางด้านทิศตะวันออกและด้านเหนือของพื้นที่ประทานบัตร โดยพัฒนาหน้าเหมืองในลักษณะชั้นบันได ที่มี ความสูงของชั้นบันไดไม่เกิน 10 เมตร และความกว้างของชั้นบันไดไม่น้อยกว่า 10 เมตร ควบคุม ความลาดชันรวมของหน้าเหมือง (Overall Slope) ไม่เกิน 56 องศา เพื่อให้เกิดความเสถียรภาพของ หน้าเหมือง และมีความปลอดภัยสำหรับผู้ปฏิบัติงาน (รูปที่ 2).....

รูปที่ 2 การพัฒนาหน้าเหมืองในลักษณะขั้นบันได

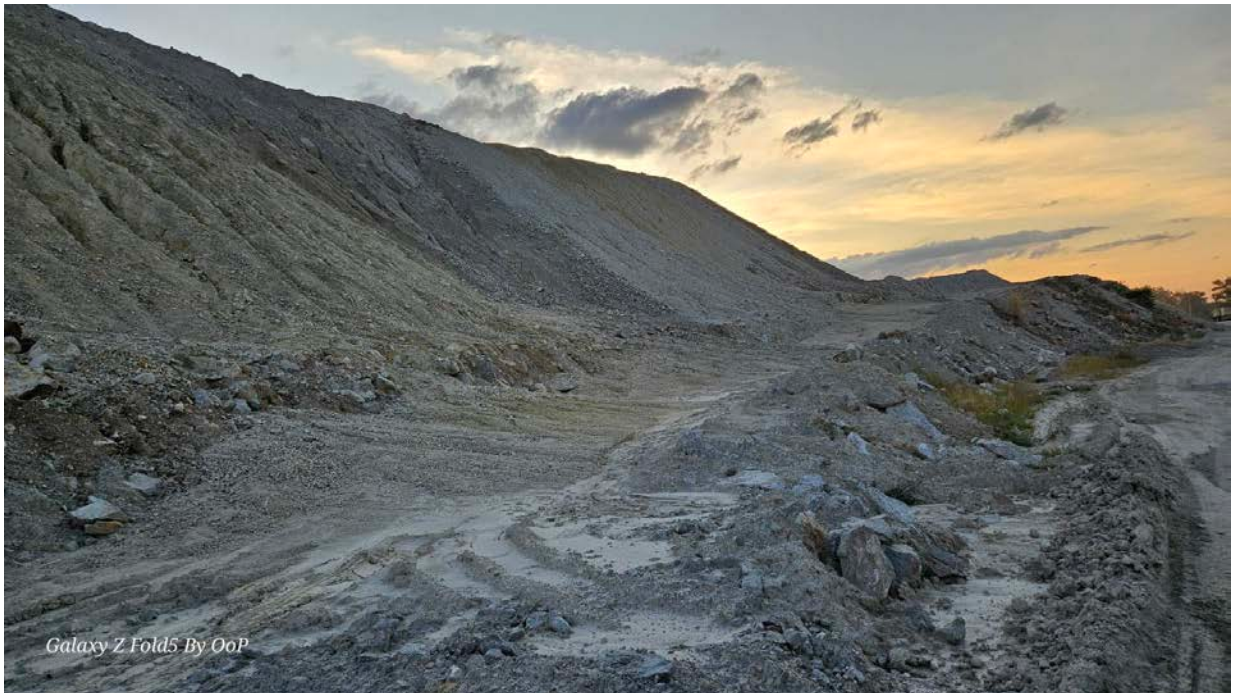
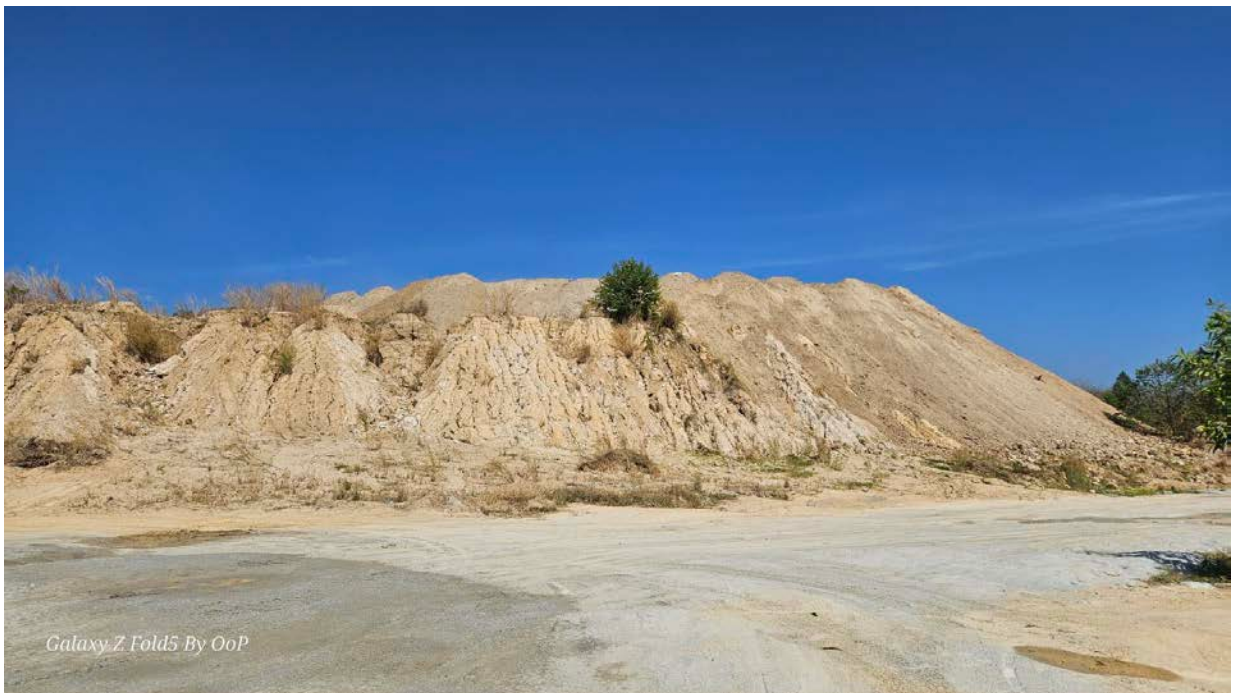
วิธีดำเนินการ เปลือกดินและเศษหินที่ได้จากการเปิดหน้าเหมืองได้มีการนำไปใช้ในการจัดทำคัน  
ทำนบกั้นดินโดยรอบพื้นที่โครงการ ปรับปรุงและพัฒนาเส้นทางเข้าสู่หน้าเหมือง และปรับปรุงสภาพ  
พื้นที่บริเวณสำนักงานโครงการ บริเวณพื้นที่ติดตั้งโรงโม่บดและย่อยหินแบบเคลื่อนที่ สำหรับ  
เปลือกดินและเศษหินที่เหลือได้นำไปเก็บกองไว้ บริเวณพื้นที่เก็บกองเปลือกดินและเศษหินที่  
จัดเตรียมไว้ทางด้านทิศใต้ในเขตพื้นที่ประทานบัตร (รูปที่ 3) ...

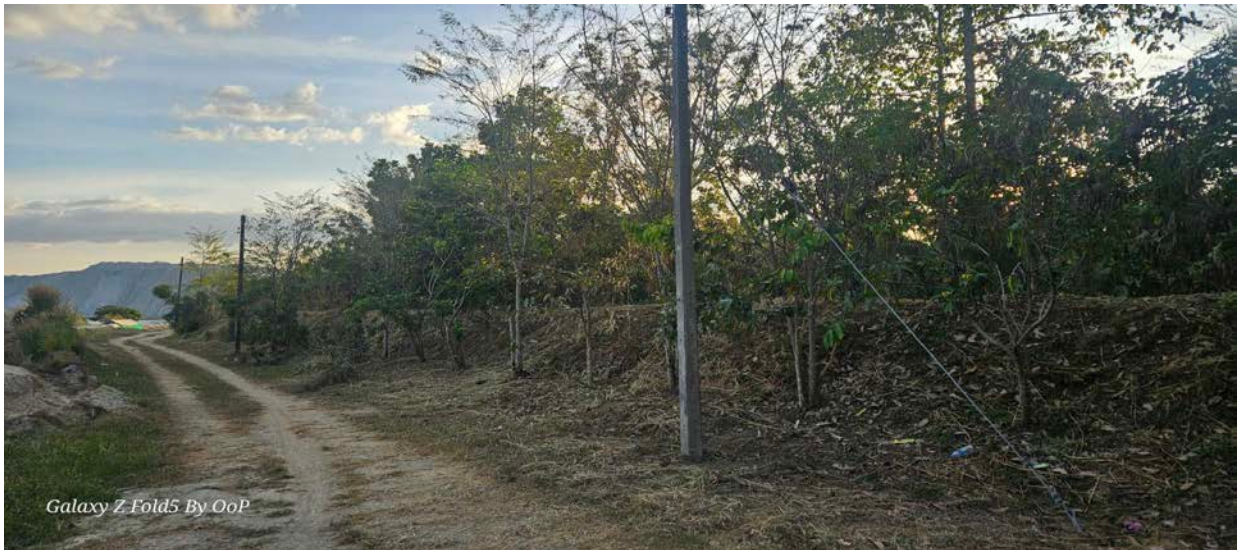
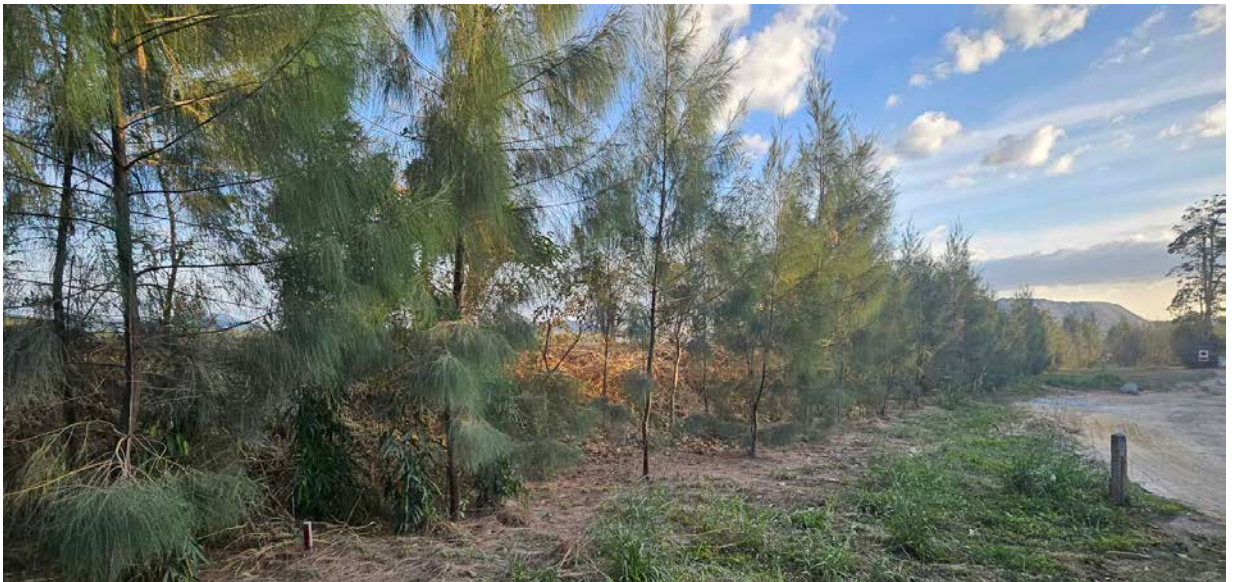
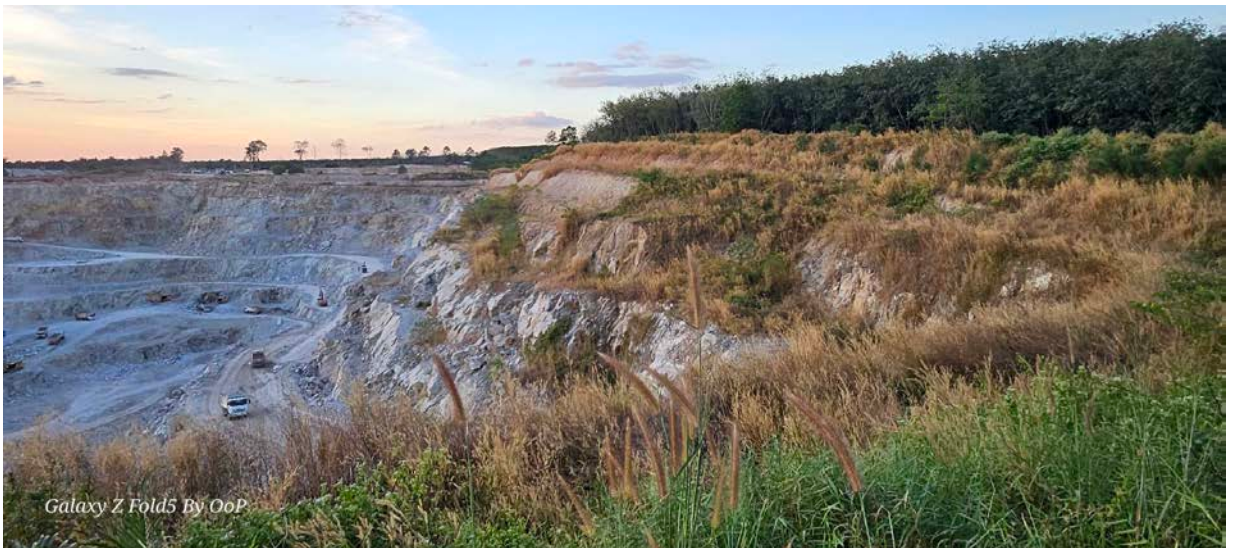
วิธีดำเนินการ จัดทำแนวคันทำนบกั้นดินโดยรอบพื้นที่ประทานบัตร และปลูกต้นไม้ยืนต้นโตเร็วไว้  
บนแนวคันทำนบกั้นดิน (รูปที่ 4) ...

รูปที่ 4 แนวคันทำนบดินโดยรอบพื้นที่โครงการ

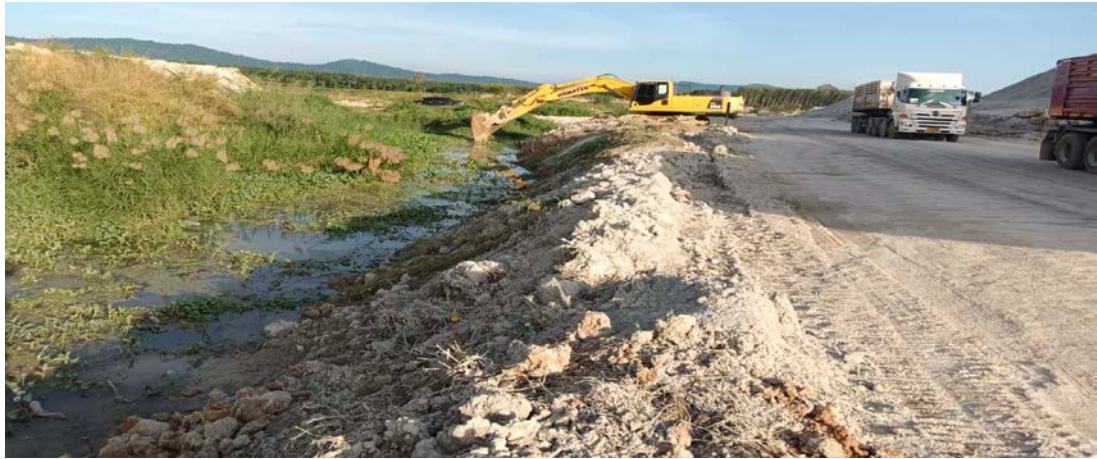
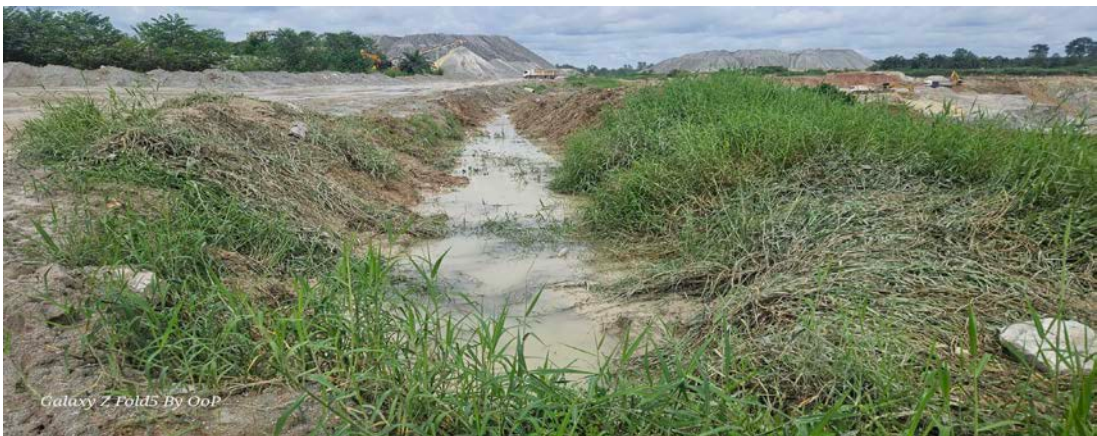
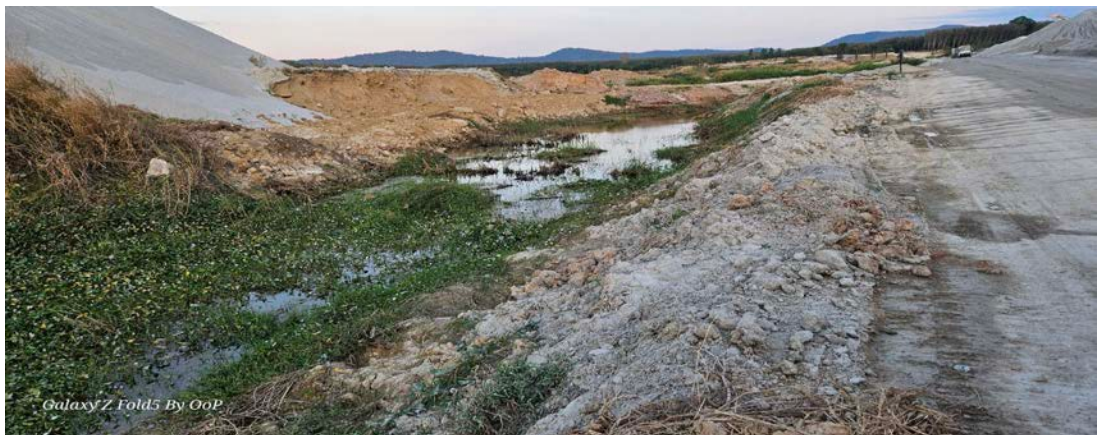
วิธีดำเนินการ มีการขุดคูระบายน้ำบริเวณริมขอบบ่อเหมืองและโดยรอบพื้นที่ประทานบัตร เพื่อ  
รวบรวมน้ำให้ไหลลงสู่บ่อ ดักตะกอน (รูปที่ 5)

## งานขุดรอกคูระบายน้ำในแปลงประทานบัตร

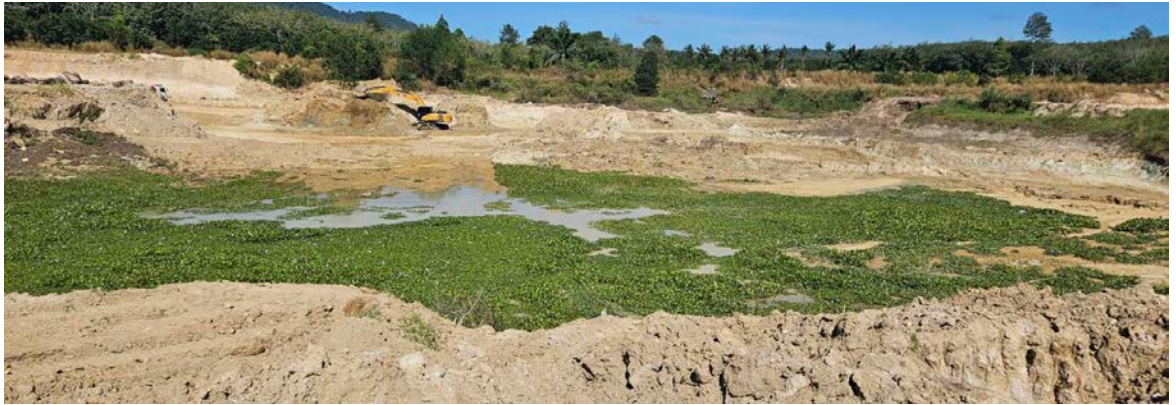
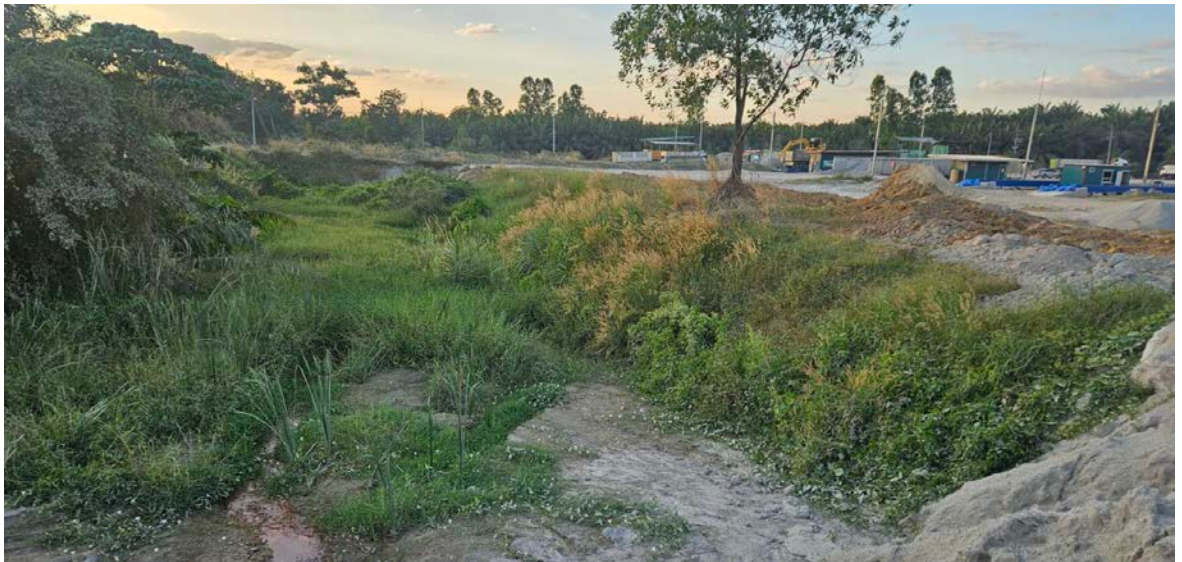
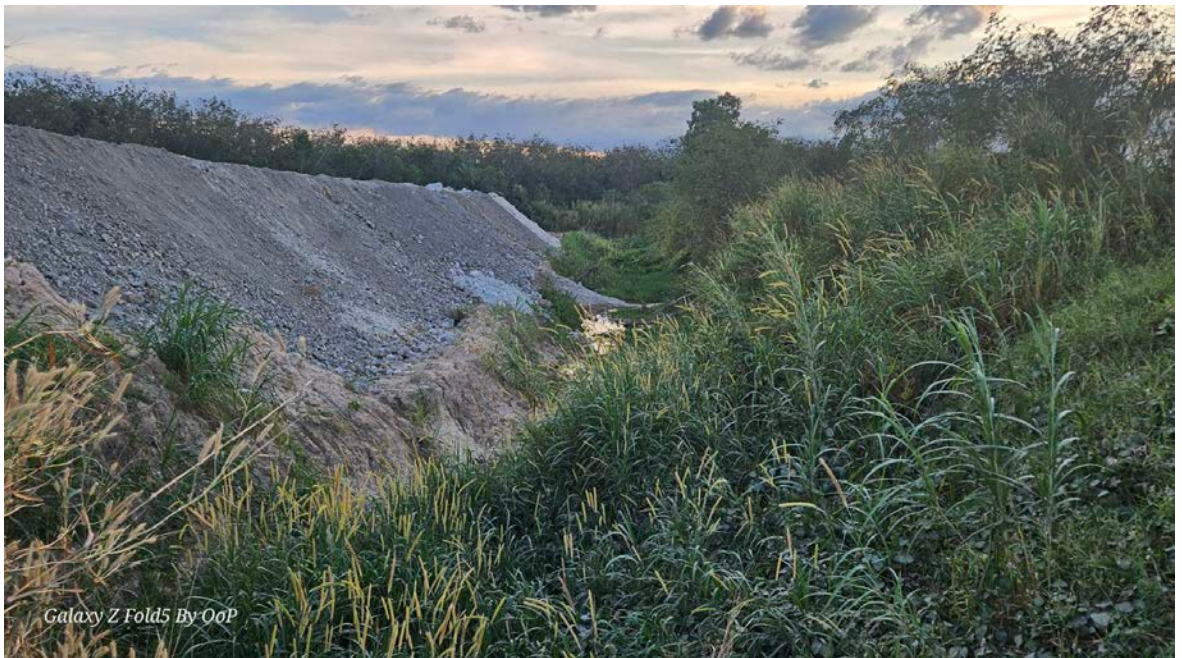
วิธีดำเนินการ ขุดบ่อดักตะกอนไว้ 2 บ่อ ในพื้นที่ประทานบัตรบริเวณทางด้านทิศตะวันตกของหน้า  
เหมืองปัจจุบัน และพัฒนา บ่อน้ำที่มีอยู่เดิมในพื้นที่ประทานบัตรทางด้านทิศเหนือให้เป็นบ่อดัก  
ตะกอน เพื่อใช้เป็นบ่อรับน้ำไหลบ่าใน พื้นที่โครงการ หรือรับน้ำในกรณีมีการสูบน้ำขึ้นมาจากบ่อ  
รับน้ำ (Sump) ขุมเหมือง เพื่อให้น้ำขุ่นข้น ตกตะกอนก่อนนำน้ำไปใช้ประโยชน์ในการฉีดพรม  
ถนน ฉีดคลดฝุ่นในโรงโม่ หรือรดน้ำต้นไม้ต่อไป (รูปที่ 6)

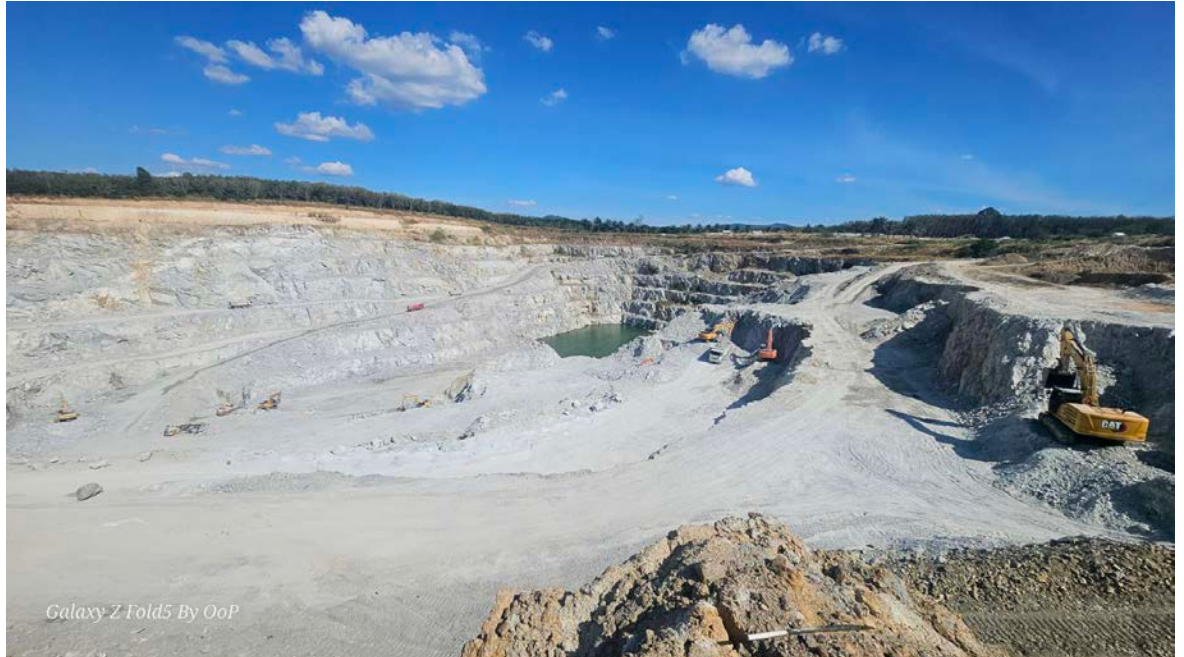
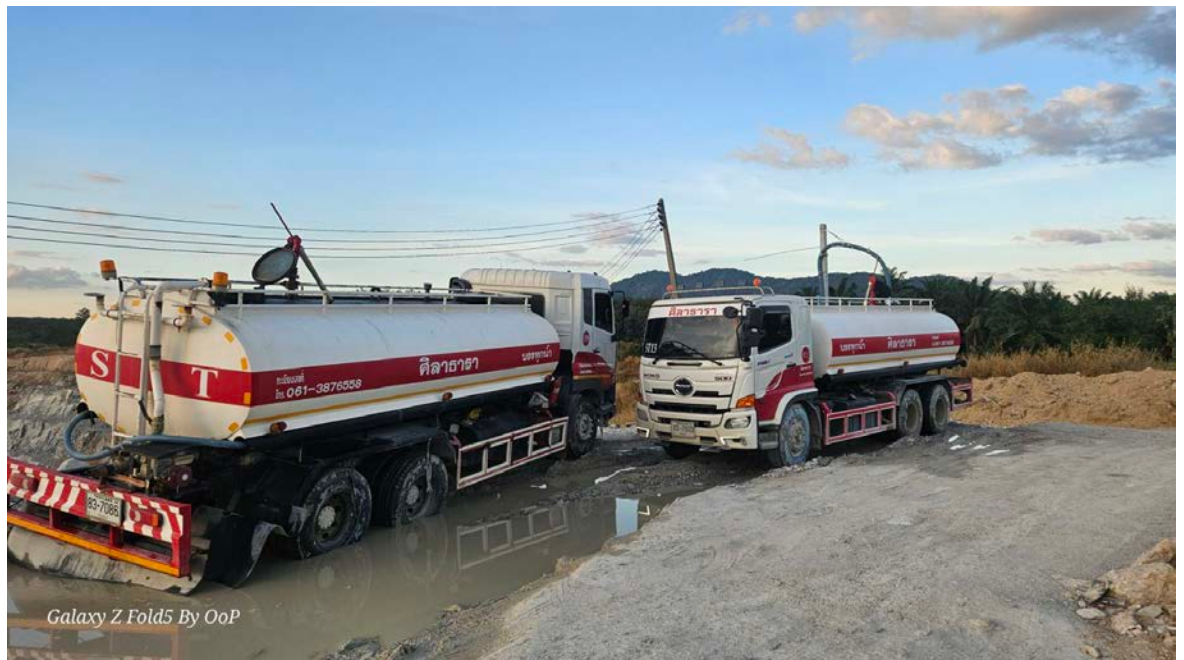
วิธีดำเนินการ ปรับปรุงพื้นที่บริเวณจุดต่ำสุดของการทำเหมืองเป็นบ่อรับน้ำ (Sump) ขุมเหมือง เพื่อใช้รองรับ น้ำไหลบ่าบริเวณหน้าเหมือง กรณีน้ำในบ่อขุมเหมืองมีปริมาณมากจะทำการสูบน้ำจากบ่อขุมเหมืองขึ้นไป ยังบ่อดักตะกอนที่อยู่ทางด้านทิศตะวันตกของหน้าเหมือง และปล่อยให้น้ำขุ่นขึ้นตกตะกอนก่อนนำน้ำไปใช้ ประโยชน์ภายในโรงโม่ต่อไป (รูปที่ 7)

สูบน้ำจากขุมเหมือง ใส่รถน้ำ เพื่อใช้ในเหมือง

รูปที่ 7 บ่อรับน้ำ ( Sump ) ขุมเหมือง สูบน้ำใช้ในเหมือง

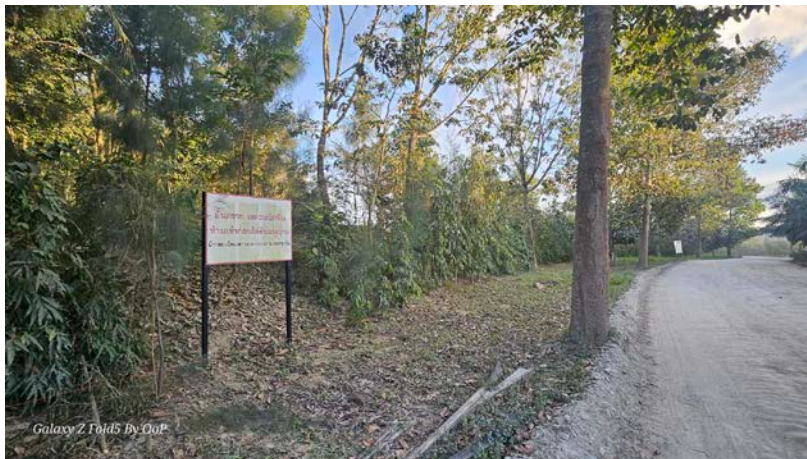
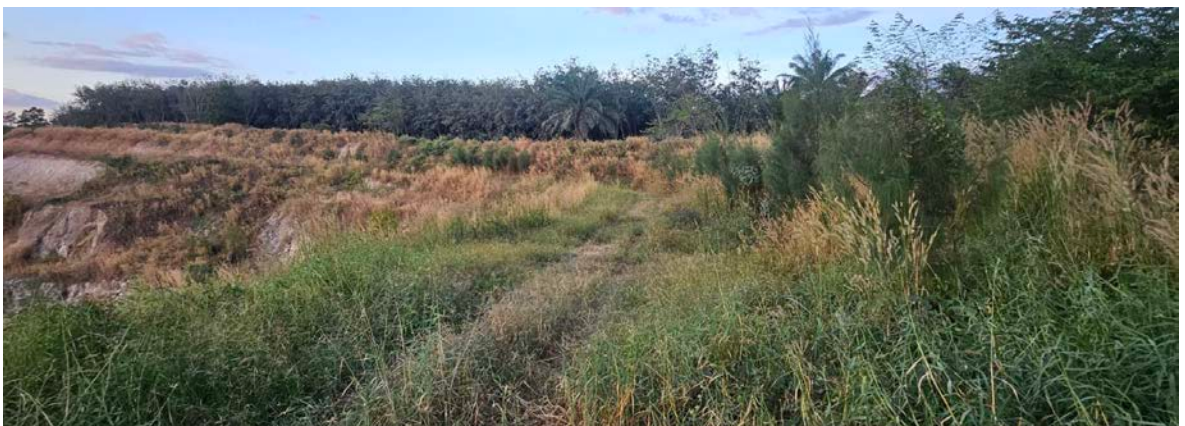
☒ การปลูกต้นไม้ระหว่างพื้นที่ว่างทั่วไปในเขตพื้นที่ประทานบัตร รวมเนื้อที่..... 20 ..... ไร่  
วิธีดำเนินการ... ดำเนินการปลูกต้นไม้บริเวณแนวเส้นการทำเหมือง และแนวคันทำนบดินโดยรอบพื้นที่ประทานบัตร โดยพรรณไม้ที่นำมาปลูกและได้บำรุงรักษา ได้แก่ ต้นทองอุไร ต้นมะม่วงป่า ต้นอินทนิลบก ต้นขี้เหล็กบ้าน และต้นควินิน และได้ทำการจัดซื้อต้นสนมาปลูกเพิ่ม 1,300 ต้น (รูปที่ 8) สำหรับบริเวณพื้นที่ที่ยัง เดินหน้าเหมืองไม่ถึงยังคงรักษาสภาพพื้นที่และแนวต้นไม้เดิมไว้ ซึ่งมีสภาพพื้นที่เป็นสวนป่าล้ม และยางพารา (รูปที่ 9)

รูปที่ 8 การปลูกต้นไม้ในพื้นที่เว้นการทำเหมืองแนวคันทำนบดิน และบริเวณโดยรอบพื้นที่ประทานบัตร (ต่อ)

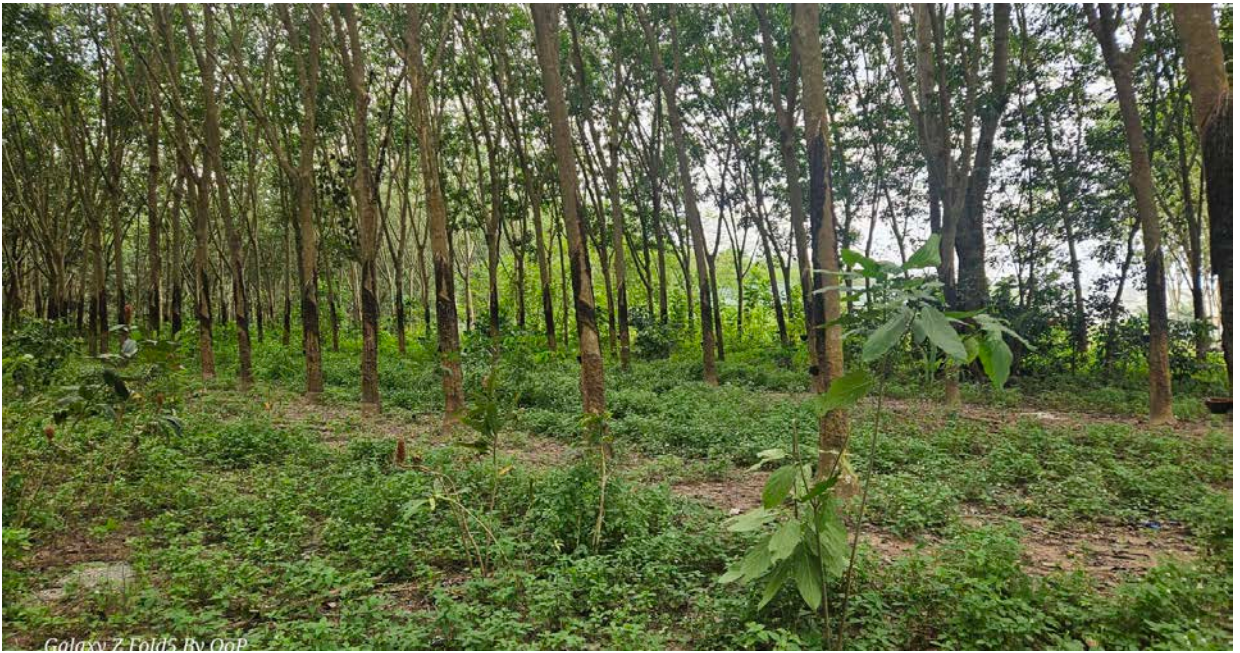
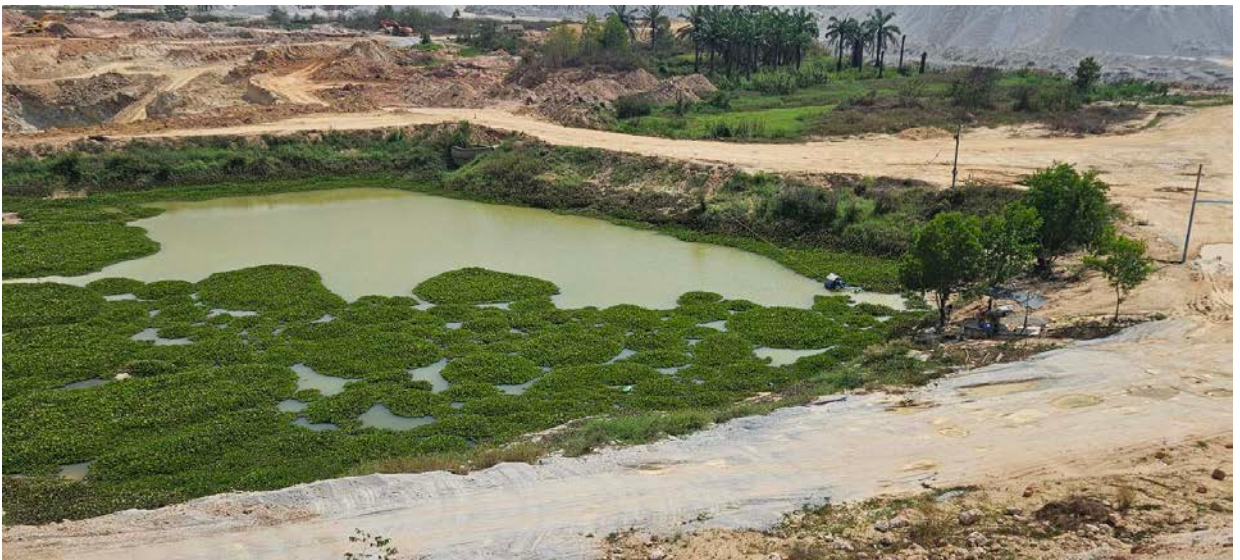
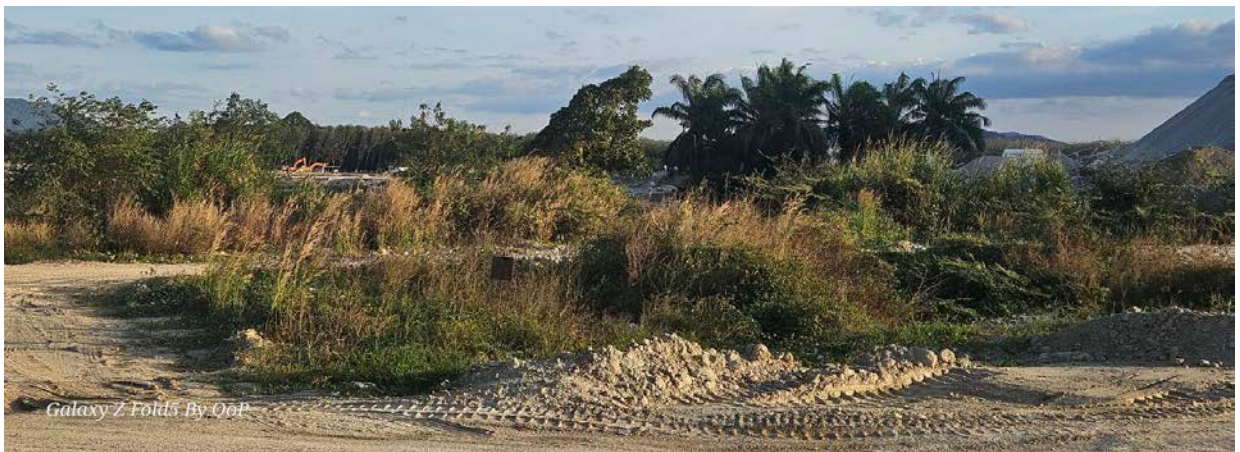
รูปที่ 9 สภาพพื้นที่เดิมที่ยังเดินทางไม่ถึง

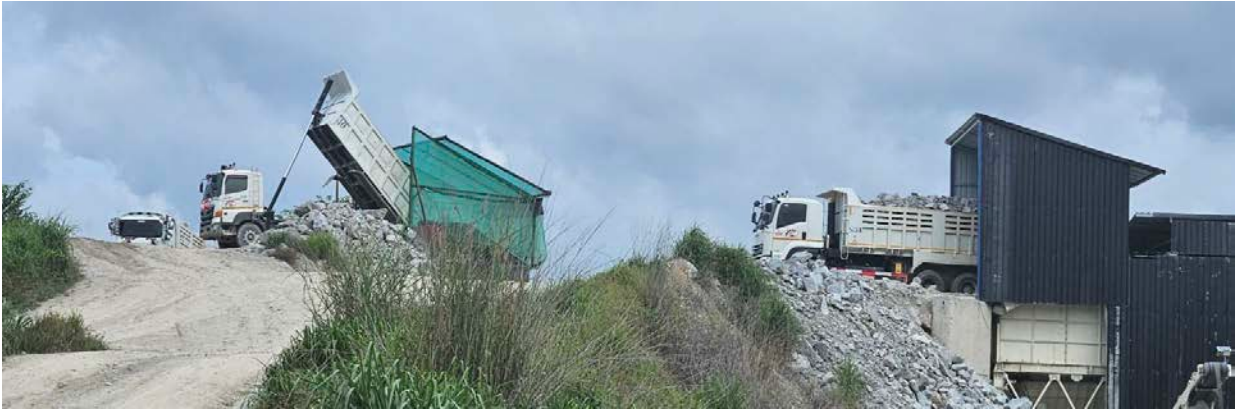
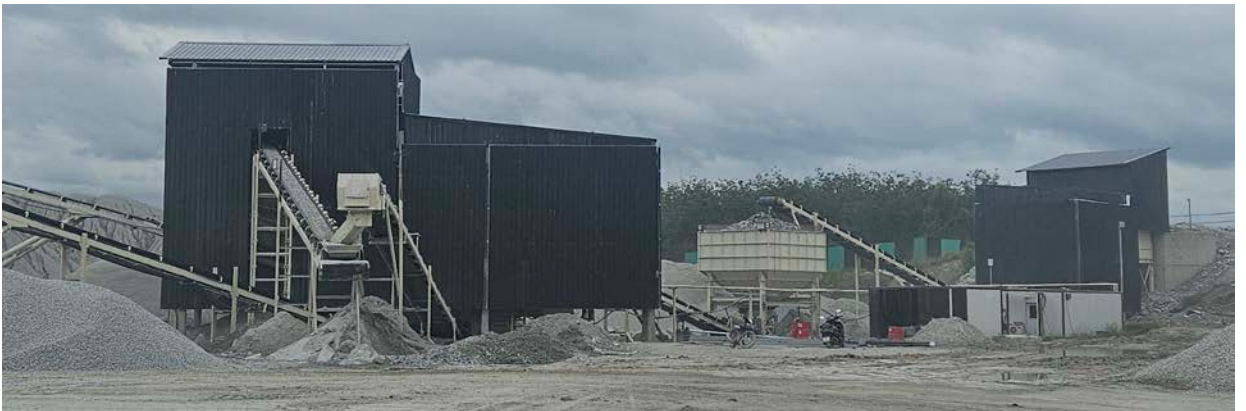
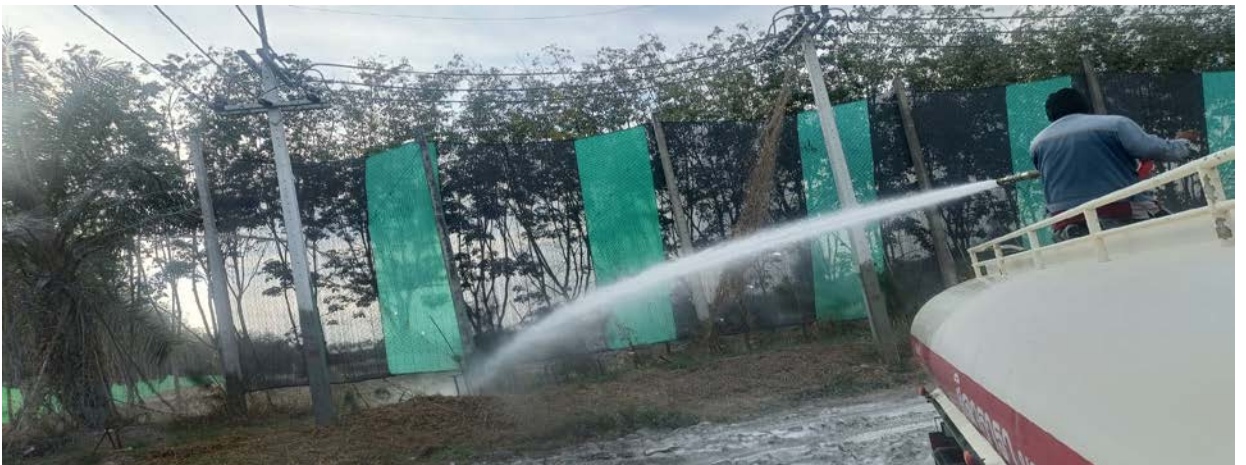
☒ การปรับสภาพและฟื้นฟูพื้นที่บริเวณโรงแต่งแร่/โรงโม่หิน เนื้อที่..... 3 ..... ไร่  
วิธีดำเนินการ... ปัจจุบันโครงการยังไม่ได้มีการจัดสร้างโรงโม่หินหรือโรงแต่งแร่ในพื้นที่โครงการ ในการโม่บดและย่อยหินที่ได้ จากการทำเหมืองจะส่งเข้าเครื่องโม่บดและย่อยหินแบบเคลื่อนที่ที่ติดตั้งไว้บริเวณทิศใต้ในพื้นที่ประทานบัตร ซึ่งมีระบบป้องกันผลกระทบด้านฝุ่นละอองอย่างครบถ้วน และมีการติดตั้งสแลนป้องกันฝุ่นตามแนวประทานบัตร (รูปที่ 10) ในการเก็บกองแร่ที่โม่บดแล้วได้เก็บกองไว้บริเวณลานเก็บกองแร่ที่เป็นลานหินบดอัดแน่น (รูปที่ 11) และมีการฉีดพรมน้ำบริเวณลานเก็บกองแร่ รวมถึงบริเวณต่างๆ ในพื้นที่โครงการอย่างสม่ำเสมอ (รูปที่ 12)

รูปที่ 10 โรงโม่หินแบบเคลื่อนที่มีระบบป้องกันผลกระทบสิ่งแวดล้อม

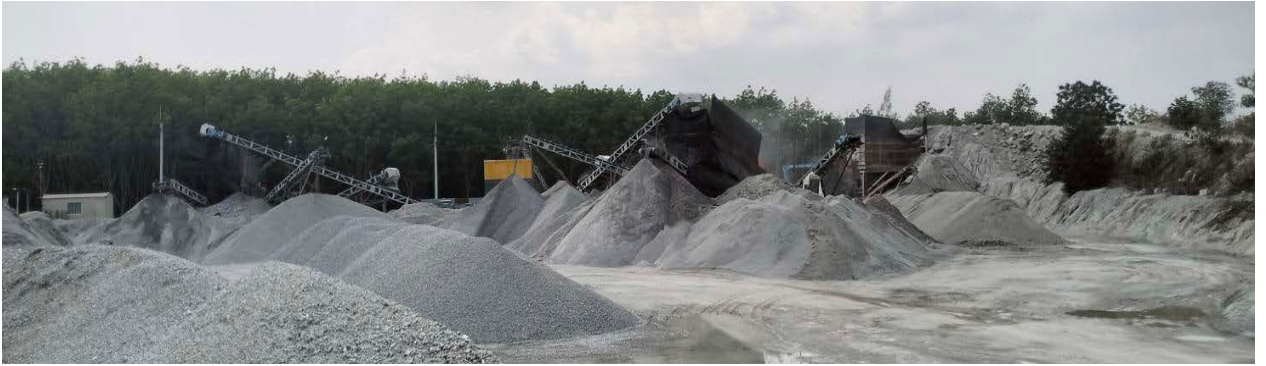
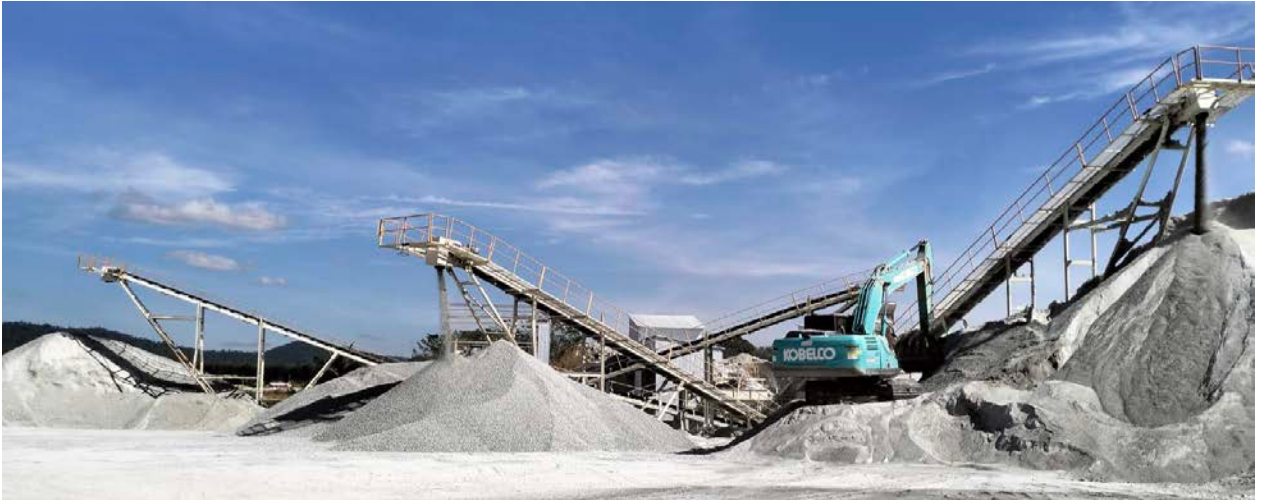
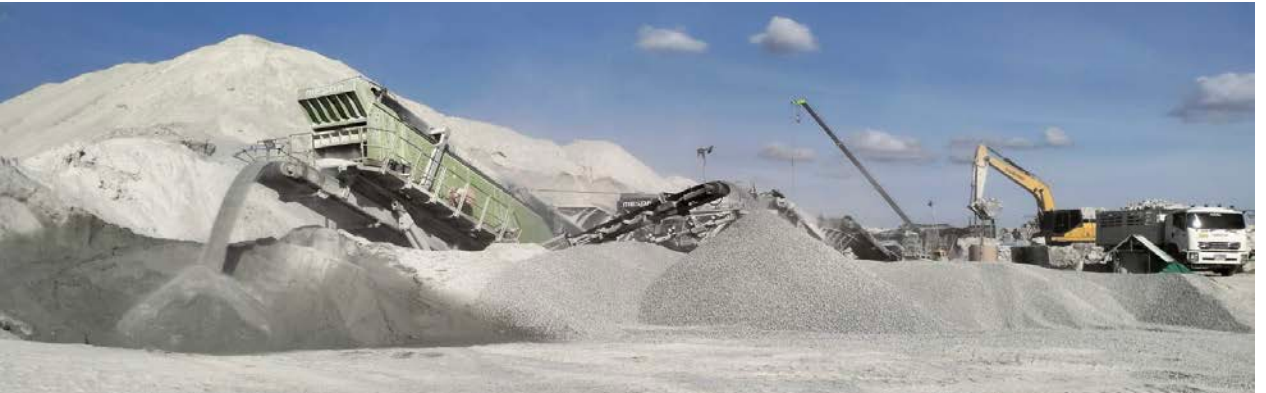
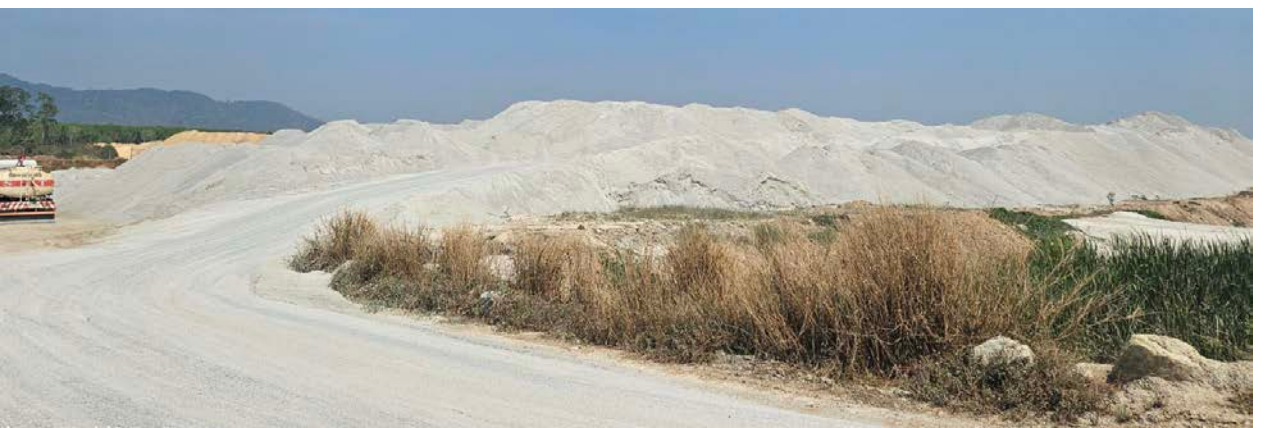
รูปที่ 11 ลานเก็บกองแร่ที่ไม่บดแล้ว

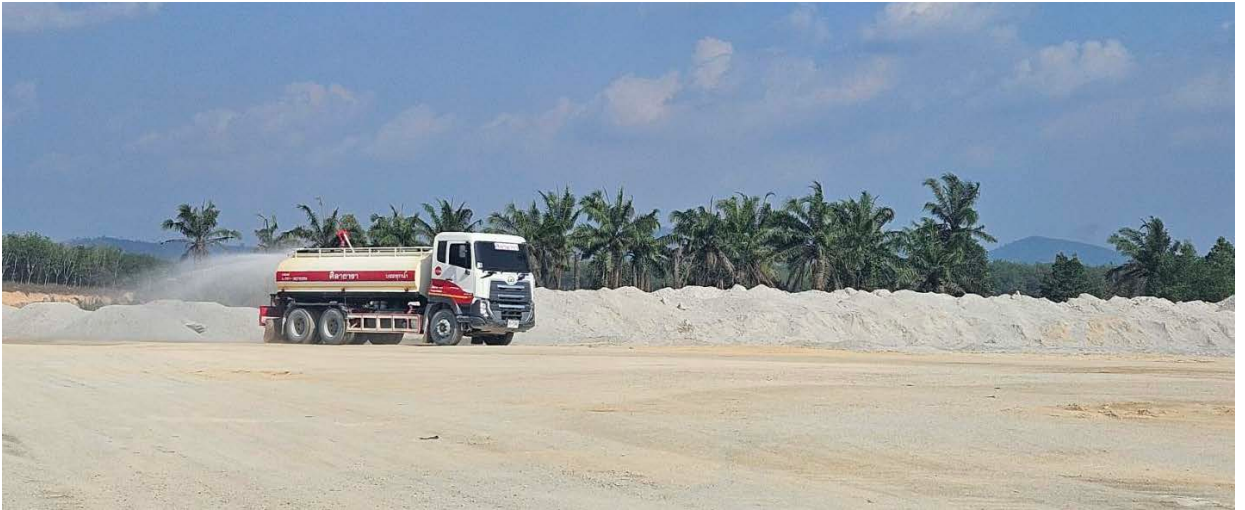
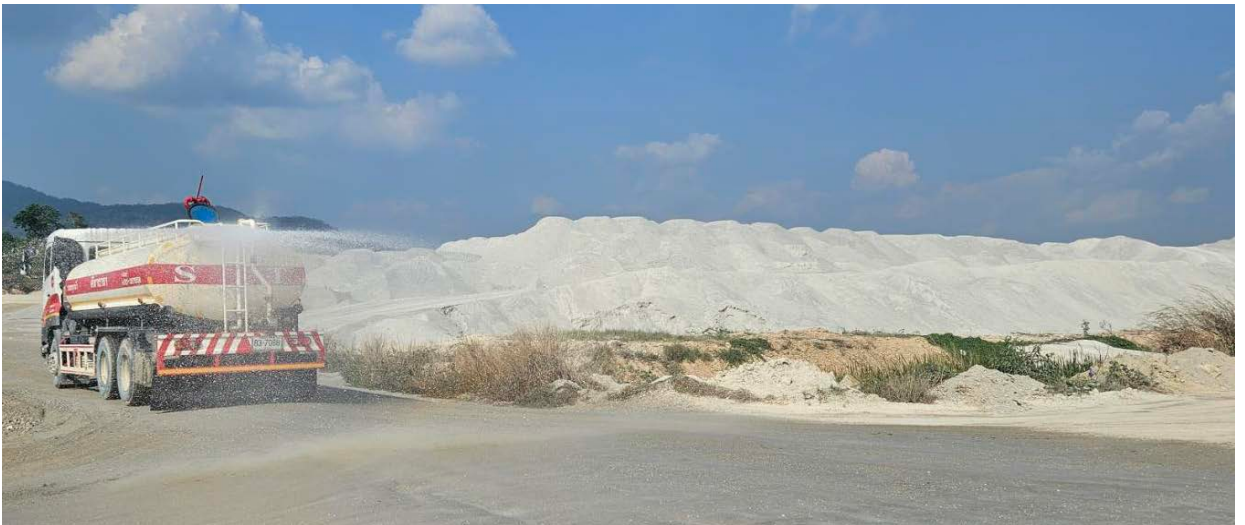
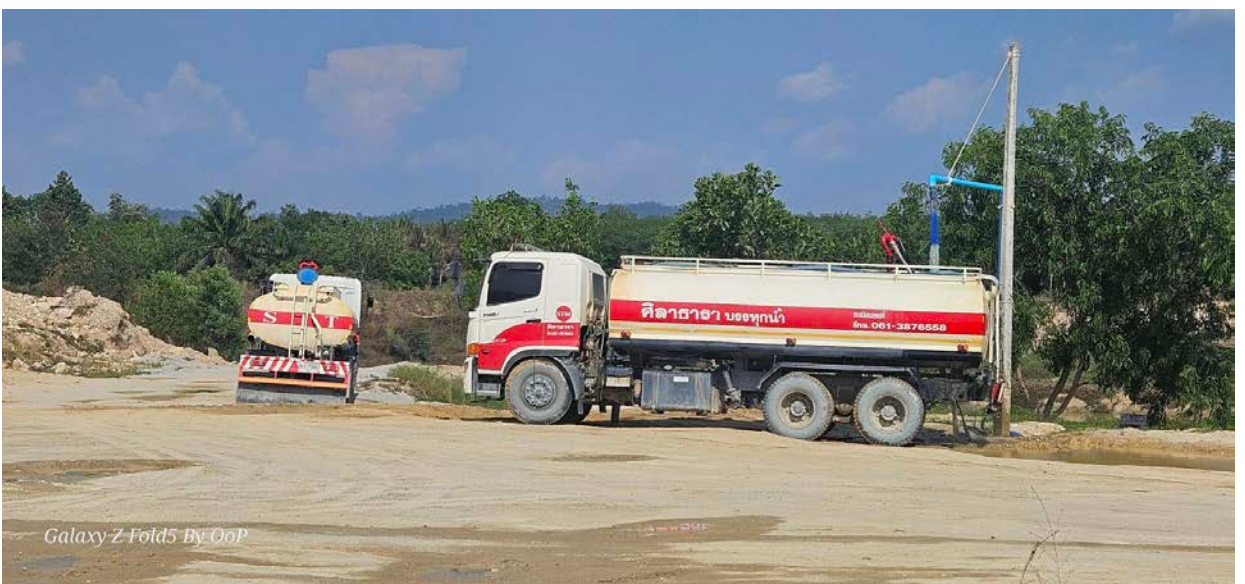
รูปที่ 12 การฉีดพรมน้ำบริเวณลานเก็บกองแร่ เส้นทางขนส่งแร่ และบริเวณพื้นที่โครงการ

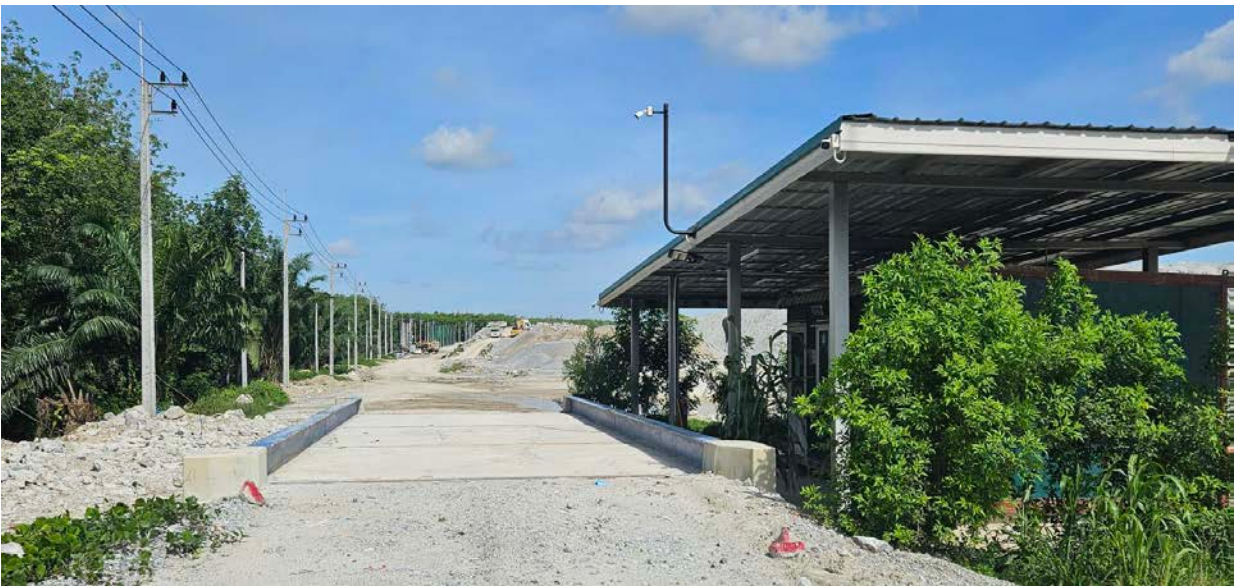
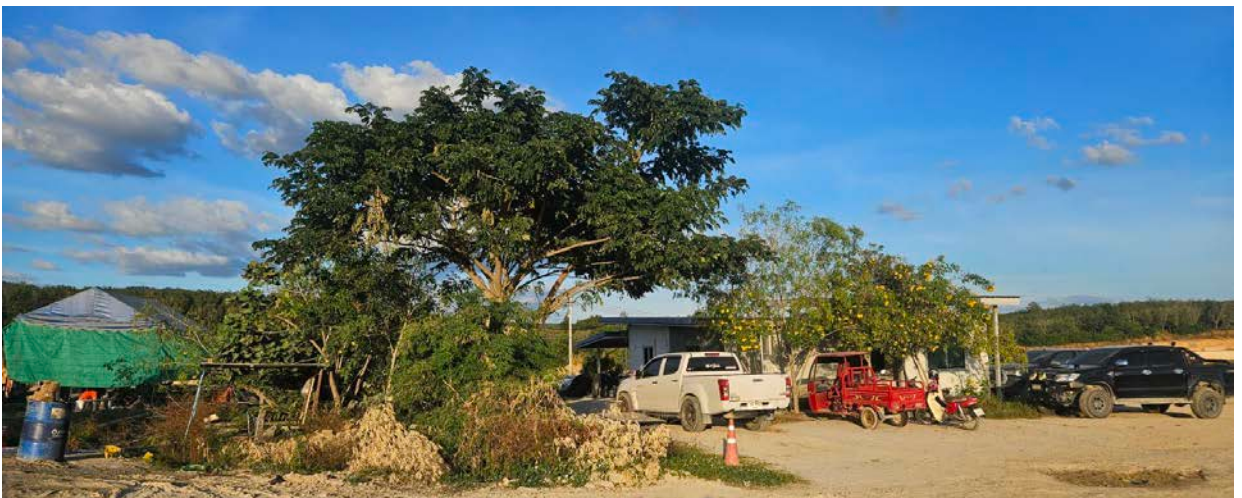
☒ การปรับสภาพและฟื้นฟูพื้นที่บริเวณสำนักงาน/บ้านพัก เนื้อที่..... 2 ..... ไร่  
วิธีดำเนินการ... มีการจัดสร้างสำนักงานโครงการ เครื่องซัง และสถานที่เก็บยุทธภัณฑ์ไว้ในพื้นที่ประทานบัตร โดยสำนักงานโครงการและตราซังอยู่ทางด้านทิศตะวันตก ปัจจุบันอยู่ระหว่างปรับปรุงพื้นที่และภูมิทัศน์บริเวณสำนักงาน สำหรับสถานที่เก็บยุทธภัณฑ์ตั้งอยู่ทางด้านทิศใต้ ซึ่งมีการจัดสร้างเป็นไปตามแบบแปลนที่ถูกต้องตามหลัก วิชาการ (รูปที่ 13).

รูปที่ 13 สำนักงานโครงการ เครื่องชั่ง และสถานที่เก็บยุทธภัณฑ์
