รายงานผลและแผนการดำเนินงานด้านการ  
ฟื้นฟูพื้นที่ทำเหมือง

รายงานแผนและผลการดำเนินงานด้านการฟื้นฟูพื้นที่ทำเหมือง ประจำปี 2568  
โครงการเหมืองแร่หินอุตสาหกรรมชนิดหินแกรนิต เพื่ออุตสาหกรรมก่อสร้าง  
ประทานบัตรที่ 31024/16461 ของบริษัท ศิลาธารา จำกัด  
ตั้งอยู่ที่ หมู่ที่ 6 ตำบลหนองไร่ อำเภอบลุกแดง จังหวัดระยอง

รายงานแผนและผลการดำเนินงานด้านการฟื้นฟูพื้นที่ที่ทำเหมือง  
เสนอต่อกรมอุตสาหกรรมพื้นฐานและการเหมืองแร่และ  
สำนักงานนโยบายและแผนทรัพยากรธรรมชาติและสิ่งแวดล้อม

การรายงานครั้งที่ 4 วันที่ 26 เดือน ธันวาคม พ.ศ. 2568

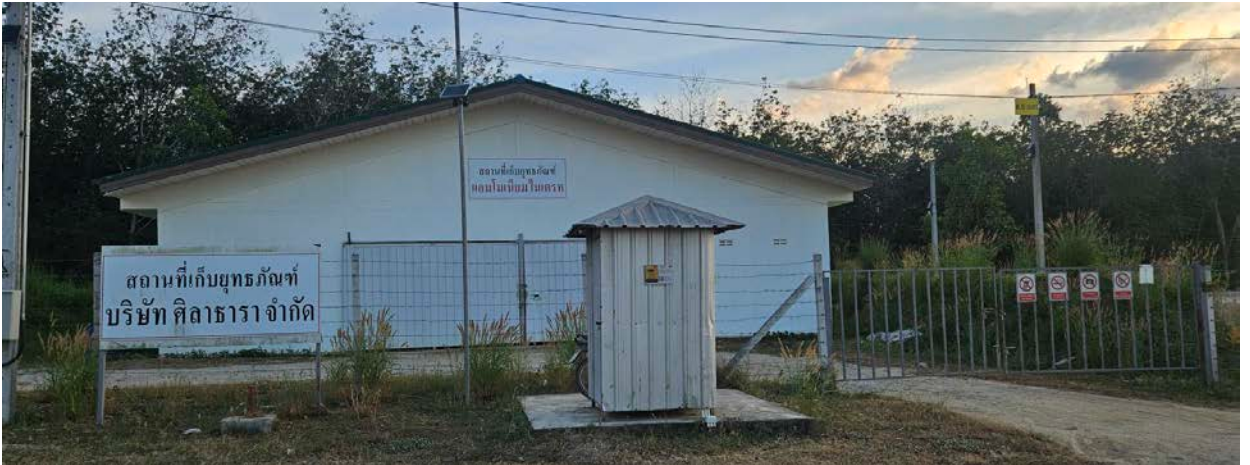
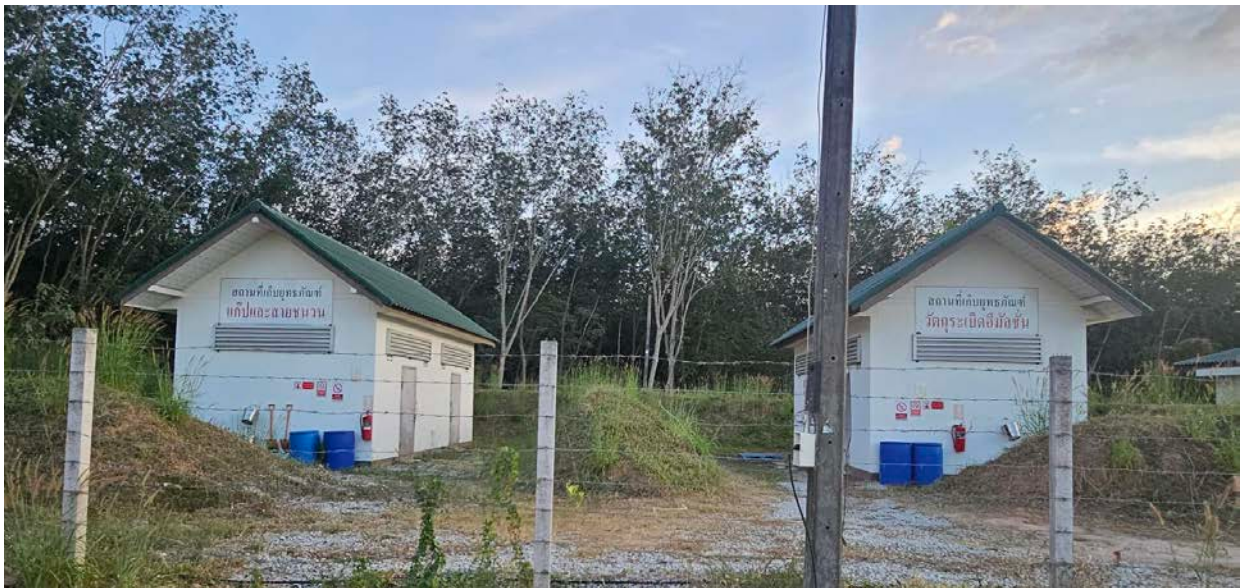
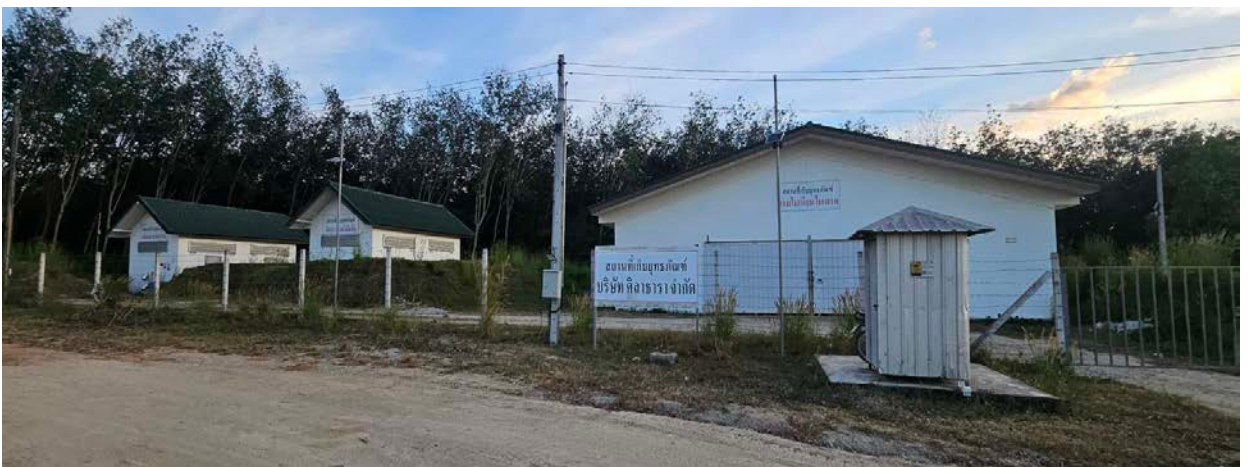
รูปที่ 13 สำนักงานโครงการ เครื่องซัง และสถานที่เก็บยุทธภัณฑ์ (ต่อ)
