## บทที่ 2

ผลการดำเนินการตามมาตรการป้องกัน และแก้ไขผลกระทบสิ่งแวดล้อม

**ตารางที่ 2.1-1** ผลการดำเนินการตามมาตรการป้องกันและแก้ไขผลกระทบสิ่งแวดล้อมทั่วไป

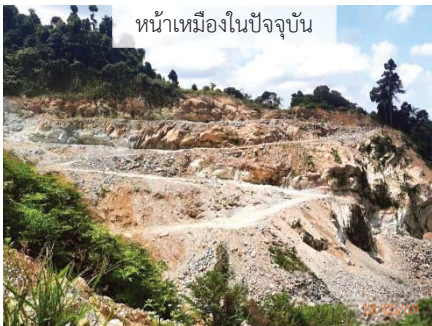
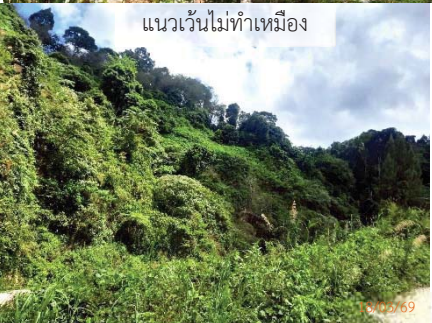
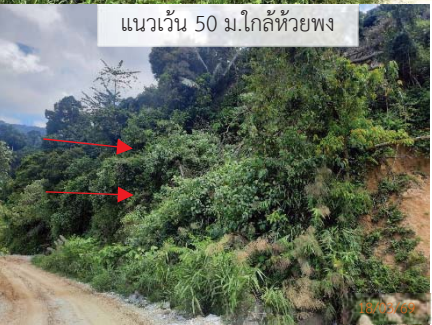
| มาตรการป้องกันและแก้ไขผลกระทบสิ่งแวดล้อม<br>และมาตรการติดตามตรวจสอบผลกระทบสิ่งแวดล้อม | ผลการปฏิบัติตามมาตรการ | ปัญหา อุปสรรค ที่ไม่สามารถปฏิบัติ<br>ตามมาตรการ และแนวทางแก้ไข | ภาพประกอบมาตรการ |
|---|---|---|---|
| <p>1. สภาพภูมิประเทศ</p> <p>1.1 กำหนดให้มีพื้นที่กันเขตห้ามทำเหมืองในระยะ 10 ม. จากขอบเขตพื้นที่โครงการ และพื้นที่กันเขตห้ามทำเหมืองใกล้ห้วยนบพิดำ และห้วยพงในระยะ 50 ม. และให้รักษาสภาพภูมิประเทศเดิมไว้ พร้อมทั้งปลูกพันธุ์ไม้ท้องถิ่นเพิ่มเติม</p> | <p>- ทางโครงการกำหนดเว้นพื้นที่ไม่ทำเหมืองในระยะ 10 ม. จากขอบพื้นที่โครงการ และเว้นระยะ 50 ม. ใกล้ห้วยนบพิดำและห้วยพง</p> <p>- บริเวณที่ไม่เกี่ยวข้องกับการทำเหมืองทางโครงการได้รักษาสภาพภูมิประเทศเดิมไว้</p> | <p>- ไม่มี</p> | <p>หน้าเหมืองในปัจจุบัน</p> <p>แนวเว้นไม่ทำเหมือง</p> <p>แนวเว้น 50 ม. ใกล้ห้วยพง</p> |

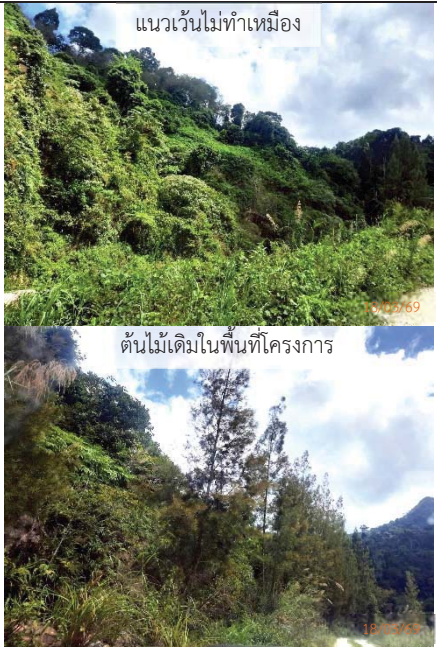
| มาตรการป้องกันและแก้ไขผลกระทบสิ่งแวดล้อม<br>และมาตรการติดตามตรวจสอบผลกระทบสิ่งแวดล้อม | ผลการปฏิบัติตามมาตรการ | ปัญหา อุปสรรค ที่ไม่สามารถปฏิบัติ<br>ตามมาตรการ และแนวทางแก้ไข | ภาพประกอบมาตรการ |
|---|---|---|---|
| <p>1.2 ให้ปลูกต้นไม้ในพื้นที่เว้นการทำเหมืองและคัน<br/>ทำนบดิน โดยต้นไม้ที่นำมาปลูกจะต้องมีอายุไม่น้อยกว่า<br/>1 ปี โดยบริเวณคันทำนบดิน ให้ทำการปลูกจำนวน 3<br/>แถว บริเวณด้านบนคันทำนบ จำนวน 1 แถว และ<br/>บริเวณด้านข้างคันทำนบทั้ง 2 ด้าน ด้านละ 1 แถว พันธุ์<br/>ไม้ที่ใช้ปลูกกำหนดให้เป็นไม้ท้องถิ่นที่ทำการสำรวจพบ<br/>ในพื้นที่ ทำการปลูกในลักษณะโครงสร้างทั่วไป 3 ชั้น<br/>เรือนยอด ประกอบด้วย ต้นไม้เรือนยอดชั้นบน เช่น ไข่<br/>เขียว ปออีแก้ง เรือนยอดชั้นรอง พันธุ์ไม้ที่เลือกนำมา<br/>พันธุ์ เช่น กาแยะ เลือดควาย และไม้พุ่ม เช่น ตะขบป่า<br/>สังเคียด เป็นต้น สำหรับไม้พื้นล่างปลูกหญ้าแฝก เพื่อ<br/>ป้องกันการพังทลายของหน้าดิน และพันธุ์ไม้ที่เป็นไม้ผล<br/>เพื่อเป็นอาหารให้แก่สัตว์ป่าและนก เช่น ไทรคอกแลน<br/> เป็นต้น</p> | <p>- ปัจจุบันทางโครงการอยู่ระหว่างการดำเนินการ<br/>ปลูกต้นไม้บนคันทำนบดิน และทางโครงการได้ดูแล<br/>ต้นไม้เดิมในพื้นที่โครงการให้เจริญเติบโตที่ดีอยู่<br/>เสมอ</p> | <p>- ไม่มี</p> | |

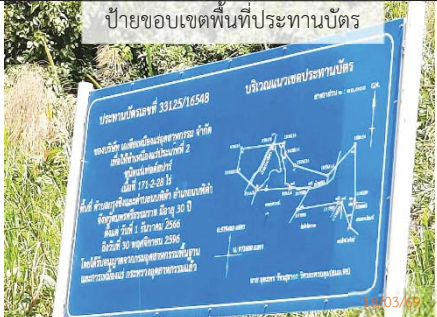
| มาตรการป้องกันและแก้ไขผลกระทบสิ่งแวดล้อม<br>และมาตรการติดตามตรวจสอบผลกระทบสิ่งแวดล้อม | ผลการปฏิบัติตามมาตรการ | ปัญหา อุปสรรค ที่ไม่สามารถปฏิบัติ<br>ตามมาตรการ และแนวทางแก้ไข | ภาพประกอบมาตรการ |
|---|---|---|---|
| <p>1.3 ก่อนเริ่มทำเหมืองในช่วงต่อไปให้โครงการทำการ<br/>รังวัดปักแนวเขตเว้นการทำเหมืองและแนวเขตพื้นที่ชุ่ม<br/>ไม้เพื่อใช้ในการอ้างอิงสำหรับการป้องกันการเดินหน้า<br/>เหมืองเข้ามาในพื้นที่แนวเว้นเขตการทำเหมืองและแนว<br/>เขตพื้นที่ชุ่มไม้</p> | <p>- ทางโครงการได้ทำการรังวัดปักแนวเขตเว้น<br/>พื้นที่การทำเหมือง และแนวเขตพื้นที่ชุ่มไม้เพื่อ<br/>อ้างอิงสำหรับการป้องกันการเดินหน้าเหมืองเข้ามาใน<br/>พื้นที่แนวเว้นเขตการทำเหมืองและแนวเขตพื้นที่<br/>ชุ่มไม้ พร้อมทั้งจัดทำป้ายแสดงขอบเขตพื้นที่<br/>โครงการติดตั้งไว้บริเวณพื้นที่โครงการ</p> | <p>- ไม่มี</p> | |

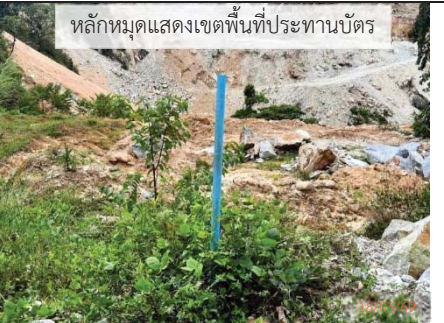
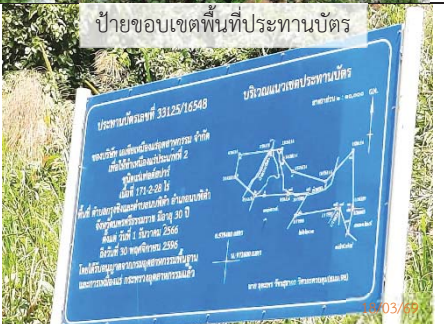
| มาตรการป้องกันและแก้ไขผลกระทบสิ่งแวดล้อม<br>และมาตรการติดตามตรวจสอบผลกระทบสิ่งแวดล้อม | ผลการปฏิบัติตามมาตรการ | ปัญหา อุปสรรค ที่ไม่สามารถปฏิบัติ<br>ตามมาตรการ และแนวทางแก้ไข | ภาพประกอบมาตรการ |
|---|---|---|---|
| 1.4 ให้จัดทำป้ายหรือสัญลักษณ์แสดงขอบเขตพื้นที่โครงการและขอบเขตการทำเหมืองบริเวณโครงการ เพื่อให้ง่ายต่อการตรวจสอบพื้นที่และการปฏิบัติงานบริเวณโครงการ โดยบริเวณแนวกันเขตพื้นที่ไม่ทำเหมืองให้จัดทำเสาคอนกรีต เหล็ก หรือวัสดุอื่นๆ ตามความเหมาะสมเพื่อใช้ในการตรวจสอบของเจ้าหน้าที่และพนักงานของโครงการ | - จัดทำป้ายแสดงขอบเขตพื้นที่โครงการติดตั้งไว้บริเวณทางเข้าพื้นที่โครงการ เพื่อให้ง่ายต่อการตรวจสอบพื้นที่ และการปฏิบัติงานบริเวณโครงการ | - ไม่มี | |

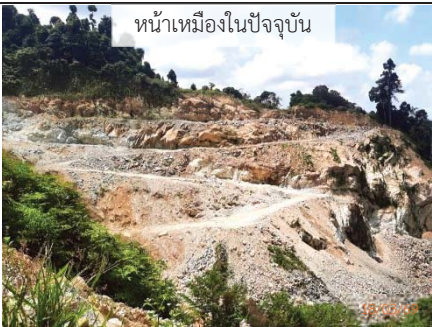
| มาตรการป้องกันและแก้ไขผลกระทบสิ่งแวดล้อม<br>และมาตรการติดตามตรวจสอบผลกระทบสิ่งแวดล้อม | ผลการปฏิบัติตามมาตรการ | ปัญหา อุปสรรค ที่ไม่สามารถปฏิบัติ<br>ตามมาตรการ และแนวทางแก้ไข | ภาพประกอบมาตรการ |
|---|---|---|---|
| 1.6 การทำเหมืองในช่วงต่อไปกำหนดให้เปิดทำ<br>เหมืองในลักษณะขั้นบันได ความสูงของขั้นบันไดไม่เกิน<br>10 ม. ความกว้างขั้นบันไดไม่น้อยกว่า 5 ม. ความลาด<br>ชันรวมของหน้าเหมืองไม่เกิน 63 องศา รวมทั้งต้อง<br>ตรวจสอบเสถียรภาพของหน้าเหมืองขั้นบันไดให้อยู่ใน<br>สภาพที่ปลอดภัย เพื่อป้องกันมิให้เกิดการพังถล่มหรือ<br>ล่องหล่นของดินและเศษหินบริเวณพื้นที่ทำเหมือง | - ทางโครงการอยู่ระหว่างดำเนินการปรับสภาพ<br>หน้าเหมืองของโครงการให้มีลักษณะเป็นขั้นบันได<br>สูงไม่เกิน 10 ม. ความกว้างขั้นบันไดไม่น้อยกว่า 5<br>ม. ความลาดชันรวมของหน้าเหมืองไม่เกิน 63<br>องศา โดยมีวิศวกรควบคุมทำหน้าที่ตรวจสอบ<br>ความเสถียรภาพของหน้าเหมืองให้อยู่ในสภาพที่<br>ปลอดภัยอยู่เสมอ | - ไม่มี | หน้าเหมืองในปัจจุบัน<br> |

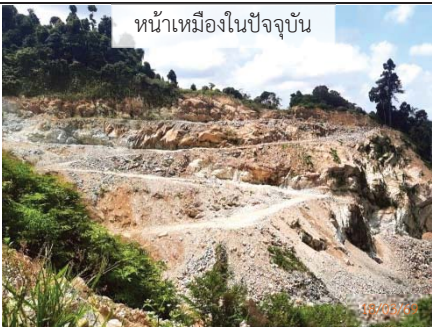
| มาตรการป้องกันและแก้ไขผลกระทบสิ่งแวดล้อม<br>และมาตรการติดตามตรวจสอบผลกระทบสิ่งแวดล้อม | ผลการปฏิบัติตามมาตรการ | ปัญหา อุปสรรค ที่ไม่สามารถปฏิบัติ<br>ตามมาตรการ และแนวทางแก้ไข | ภาพประกอบมาตรการ |
|---|---|---|---|
| 1.7 ให้ตรวจสอบเสถียรภาพบริเวณหน้าเหมืองให้มี<br>ความมั่นคงแข็งแรงและปลอดภัยอยู่เสมอ โดยสังเกต<br>จากสิ่งบอเหตุที่มักเกิดขึ้นก่อนการพังทลายของหน้า<br>เหมือง ดังนี้<br><br>1) เกิดรอยแยกบนหรือด้านหลังยอดของ<br>ขั้นบันได หรือหน้าความลาดชัน มีน้ำไหลผ่านออกที่มี<br>ลักษณะพุ่งขึ้น<br><br>2) หน้าความลาดชันเกิดการโป่งบวมหรือมีการ<br>เคลื่อนที่ขยับออกจากกันของรอยชั้นไม่ต่อเนื่อง<br><br>3) มีวัสดุตกลงมาหรือมีน้ำไหลซึมออกจาก<br>หน้าเหมือง | - ดำเนินการตรวจสอบเสถียรภาพบริเวณหน้า<br>เหมืองให้มีความมั่นคงแข็งแรง และปลอดภัยอยู่<br>เสมอ โดยสังเกตจากการเกิดรอยแยกบนหรือ<br>ด้านหลังยอดของขั้นบันไดหรือหน้าความลาดชัน<br>มีน้ำไหลผ่านออกในลักษณะพุ่งขึ้น หน้าความลาด<br>ชันเกิดการโป่งบวมหรือมีรอยชั้นไม่ต่อเนื่องมีวัสดุ<br>ตกลงหล่นมาจากหน้าเหมือง หรือความลาดชันมี<br>ความขรุขระไม่สม่ำเสมอ หรือมีความราบเรียบ<br>เป็นเงามัน หากพบว่าบริเวณหน้าเหมืองมีลักษณะ<br>ดังกล่าวจะดำเนินการแก้ไขทันที | - ไม่มี | หน้าเหมืองในปัจจุบัน<br> |

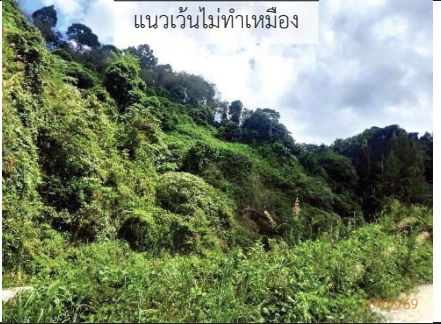
| มาตรการป้องกันและแก้ไขผลกระทบสิ่งแวดล้อม<br>และมาตรการติดตามตรวจสอบผลกระทบสิ่งแวดล้อม | ผลการปฏิบัติตามมาตรการ | ปัญหา อุปสรรค ที่ไม่สามารถปฏิบัติ<br>ตามมาตรการ และแนวทางแก้ไข | ภาพประกอบมาตรการ |
|---|---|---|---|
| 1.12 ให้ตัดพินต้นไม้และขุดเปิดหน้าเหมือง เฉพาะบริเวณที่เป็นแหล่งแร่เท่านั้น โดยรักษาพืชพรรณตามธรรมชาติในบริเวณอื่นๆ ให้มีสภาพเดิมมากที่สุด | - บริเวณที่ไม่เกี่ยวข้องกับการทำเหมือง ทางโครงการได้ทำการรักษาสภาพธรรมชาติเดิมไว้ | - ไม่มี | |

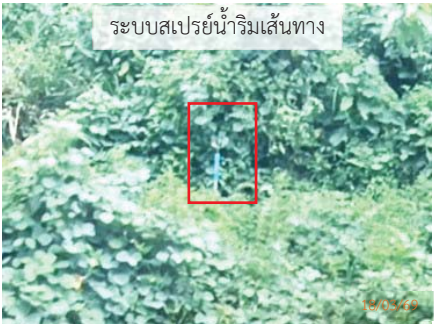
| มาตรการป้องกันและแก้ไขผลกระทบสิ่งแวดล้อม<br>และมาตรการติดตามตรวจสอบผลกระทบสิ่งแวดล้อม | ผลการปฏิบัติตามมาตรการ | ปัญหา อุปสรรค ที่ไม่สามารถปฏิบัติ<br>ตามมาตรการ และแนวทางแก้ไข | ภาพประกอบมาตรการ |
|---|---|---|---|
| <b>2. คุณภาพอากาศ</b><br><br>2.1 ให้ตรวจสอบและปรับปรุงซ่อมแซมระบบสเปรย์น้ำที่ติดตั้งไว้ริมเส้นทางขนส่งแร่ช่วงที่ผ่านบ้านราษฎรให้สามารถใช้งานได้อยู่เสมอ | - ปัจจุบันทางบริษัทฯ มีการปรับเปลี่ยนแนวเส้นทางแร่ตามเสนอไว้ในรายงานการประเมินผลกระทบสิ่งแวดล้อม (EIA) มาใช้เส้นทางเข้า-ออก ร่วมกับเส้นทางขนส่งแร่ของทางหุ้นส่วนจำกัด ศิริเฟลด์สปาร์ โดยเส้นทางขนส่งแร่สายนี้ไม่มีบ้านเรือนราษฎรตั้งอยู่ริมเส้นทางแต่อย่างใด จึงทำการตรวจวัดที่ “บริเวณริมเส้นทางเข้า-ออกเส้นทางขนส่งแร่” แทน อย่างไรก็ตามทางโครงการได้ทำ | - ไม่มี | |

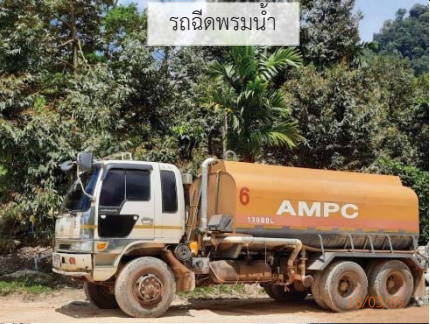
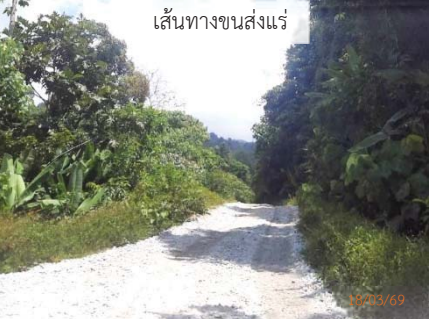
| มาตรการป้องกันและแก้ไขผลกระทบสิ่งแวดล้อม<br>และมาตรการติดตามตรวจสอบผลกระทบสิ่งแวดล้อม | ผลการปฏิบัติตามมาตรการ | ปัญหา อุปสรรค ที่ไม่สามารถปฏิบัติ<br>ตามมาตรการ และแนวทางแก้ไข | ภาพประกอบมาตรการ |
|---|---|---|---|
| 2.2 เส้นทางขนส่งแร่ช่วงที่ไม่ได้มีการติดตั้งระบบ<br>สเปรย์น้ำไว้ ให้จัดรถบรรทุกน้ำทำการฉีดพรมน้ำเพื่อ<br>ป้องกันการฟุ้งกระจายของฝุ่นละออง โดยให้ทำการฉีด<br>พรมน้ำวันละ 3-4 ครั้ง หรือตามความเหมาะสมของ<br>สภาพภูมิอากาศและดูแลถนนให้อยู่ในสภาพที่ดี | - ทำการฉีดพรมน้ำบริเวณหน้าเหมืองและเส้นทาง<br>ขนส่งแร่บริเวณทางเข้า-ออกจากโครงการที่<br>เชื่อมต่อจากทางหลวงหมายเลข 4186 เพื่อป้องกัน<br>การฟุ้งกระจายของฝุ่นละออง โดยให้ทำการฉีดพรม<br>น้ำวันละ 3-4 ครั้ง หรือตามความเหมาะสมของ<br>สภาพภูมิอากาศ พร้อมทั้งดูแลถนนให้อยู่ในสภาพที่<br>สามารถใช้งานได้ดี หากพบว่ามี การชำรุดเสียหาย<br>จะทำการซ่อมแซมทันที | - ไม่มี | |

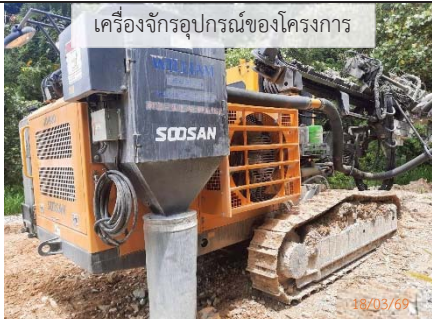
| มาตรการป้องกันและแก้ไขผลกระทบสิ่งแวดล้อม<br>และมาตรการติดตามตรวจสอบผลกระทบสิ่งแวดล้อม | ผลการปฏิบัติตามมาตรการ | ปัญหา อุปสรรค ที่ไม่สามารถปฏิบัติ<br>ตามมาตรการ และแนวทางแก้ไข | ภาพประกอบมาตรการ |
|---|---|---|---|
| <p>2.3 ยานพาหนะ เครื่องจักรอุปกรณ์ ที่ก่อให้เกิดไอเสียหรือฝุ่นละอองจำเป็นต้องได้รับการตรวจสอบสภาพเครื่องยนต์อย่างสม่ำเสมอตามชนิดของยานพาหนะและเครื่องจักรกล และระยะเวลาการตรวจสอบ</p> | <p>- ก่อนใช้งานยานพาหนะ เครื่องจักรอุปกรณ์ ทางโครงการจะทำการตรวจสอบสภาพเครื่องยนต์ทุกครั้ง หากพบว่ายานพาหนะหรือเครื่องจักรอุปกรณ์ชำรุดเสียหายหรือเป็นสาเหตุที่ก่อให้เกิดไอเสียหรือฝุ่นละออง จะดำเนินการซ่อมแซมทันที</p> | <p>- ไม่มี</p> | <p>เครื่องจักรอุปกรณ์ของโครงการ</p> <p>18/03/69</p> |

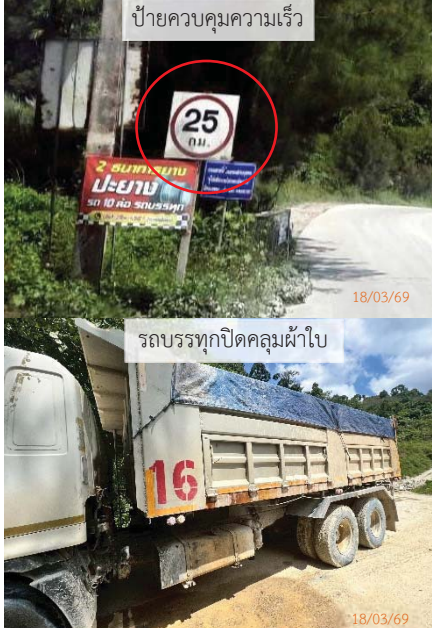
| มาตรการป้องกันและแก้ไขผลกระทบสิ่งแวดล้อม<br>และมาตรการติดตามตรวจสอบผลกระทบสิ่งแวดล้อม | ผลการปฏิบัติตามมาตรการ | ปัญหา อุปสรรค ที่ไม่สามารถปฏิบัติ<br>ตามมาตรการ และแนวทางแก้ไข | ภาพประกอบมาตรการ |
|---|---|---|---|
| <p>2.4 กำหนดน้ำหนักบรรทุกและความเร็วรถบรรทุกให้เป็นไปตามที่ทางราชการกำหนด โดยเฉพาะเส้นทางภายในโครงการและเส้นทางภายนอกโครงการให้ใช้ความเร็วไม่เกิน 30 กม./ชม. พร้อมทั้งจัดหาผ้าใบปิดคลุมแร่ให้มิดชิดตลอดเวลาที่มีการขนส่งลำเลียงแร่</p> | <p>- ทางโครงการควบคุมน้ำหนักรถบรรทุกให้เป็นไปตามที่ทางราชการกำหนด และควบคุมความเร็วรถบรรทุกโดยเฉพาะเส้นทางภายในโครงการ และเส้นทางภายนอกโครงการให้ใช้ความเร็วไม่เกิน 30 กม./ชม. พร้อมทั้งออกกฎให้รถบรรทุกแร่ทุกคันมีการปิดคลุมผ้าใบให้มิดชิดตลอดเวลาที่มีการขนส่งลำเลียงแร่</p> | <p>- ไม่มี</p> | <p>ป้ายควบคุมความเร็ว</p> <p>รถบรรทุกปิดคลุมผ้าใบ</p> <p>18/03/69</p> |

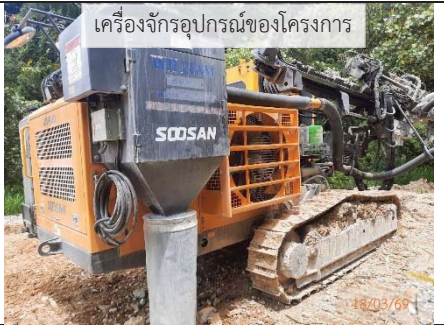
| มาตรการป้องกันและแก้ไขผลกระทบสิ่งแวดล้อม<br>และมาตรการติดตามตรวจสอบผลกระทบสิ่งแวดล้อม | ผลการปฏิบัติตามมาตรการ | ปัญหา อุปสรรค ที่ไม่สามารถปฏิบัติ<br>ตามมาตรการ และแนวทางแก้ไข | ภาพประกอบมาตรการ |
|---|---|---|---|
| 3.10 ตรวจสอบดูแลเครื่องจักรอุปกรณ์ของโครงการ<br>ให้อยู่ในสภาพดีเสมอเพื่อลดปัญหาด้านเสียงดังรบกวน | - ก่อนใช้งานยานพาหนะ เครื่องจักรอุปกรณ์ ทาง<br>โครงการจะทำการตรวจสอบสภาพเครื่องยนต์ทุก<br>ครั้ง หากพบว่ายานพาหนะหรือเครื่องจักรอุปกรณ์<br>ชำรุดเสียหายหรือเป็นสาเหตุที่ก่อให้เกิดไอเสียหรือ<br>ฝุ่นละออง จะดำเนินการซ่อมแซมทันที | - ไม่มี | |

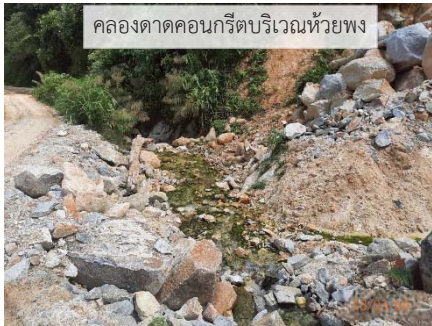
| มาตรการป้องกันและแก้ไขผลกระทบสิ่งแวดล้อม<br>และมาตรการติดตามตรวจสอบผลกระทบสิ่งแวดล้อม | ผลการปฏิบัติตามมาตรการ | ปัญหา อุปสรรค ที่ไม่สามารถปฏิบัติ<br>ตามมาตรการ และแนวทางแก้ไข | ภาพประกอบมาตรการ |
|---|---|---|---|
| <b>4. อุทกวิทยา และคุณภาพน้ำ</b><br>4.1 ให้จัดสร้างคลองดาดคอนกรีตห้วยพงทำหน้าที่รับน้ำจากห้วยพงช่วงต้นน้ำที่เป็นลำห้วยธรรมชาติและระบายลงสู่ห้วยนบพิตา ตามรายงานการศึกษาและออกแบบคลองคอนกรีตห้วยพงและระบบระบายน้ำในพื้นที่โครงการ เป็นคลองดาดคอนกรีต ความยาวคลอง 300 ม. ความกว้างปากคลอง 3.90 ม. ความกว้างท้องคลอง 1.50 ม. ความลึกคลอง 1.20 ม. ความลาดข้างคลอง 1:1 ความลาดชันท้องคลอง 1:25 | - ทางโครงการจัดสร้างคลองดาดคอนกรีตเพื่อรับน้ำจากห้วยพงช่วงต้นน้ำที่เป็นลำห้วยธรรมชาติและระบายส่งสู่ห้วยนบพิตา ปัจจุบันคลองดาดคอนกรีตถูกระแสน้ำเซาะทำให้เกิดการชำรุด อยู่ระหว่างการดำเนินการซ่อมแซม | - ไม่มี | |

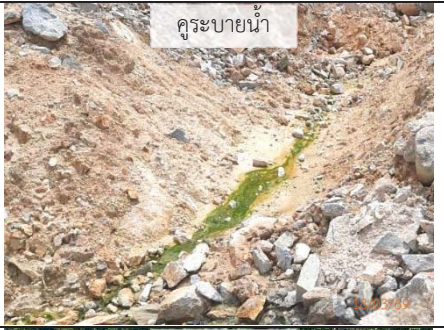
| มาตรการป้องกันและแก้ไขผลกระทบสิ่งแวดล้อม<br>และมาตรการติดตามตรวจสอบผลกระทบสิ่งแวดล้อม | ผลการปฏิบัติตามมาตรการ | ปัญหา อุปสรรค ที่ไม่สามารถปฏิบัติ<br>ตามมาตรการ และแนวทางแก้ไข | ภาพประกอบมาตรการ |
|---|---|---|---|
| 4.2 ให้จัดทำคุ้ระบายน้ำเพื่อเบี่ยงเบนน้ำไหลบ่าผิว<br>ดินจากพื้นที่ป่าไม้ทางทิศเหนือ ไม่ให้ไหลผ่านพื้นที่หน้า<br>เหมือง ท2 ของโครงการ โดยควบคุมให้น้ำไหลลงสู่ห้วย<br>พงและไหลลงสู่ห้วยนบพิตา | - จัดสร้างคุ้ระบายน้ำเพื่อเบี่ยงเบนน้ำไหลบ่าผิว<br>ดินจากพื้นที่ป่าไม้ทิศเหนือ ไม่ให้ไหลผ่านพื้นที่หน้า<br>เหมือง | - ไม่มี | |

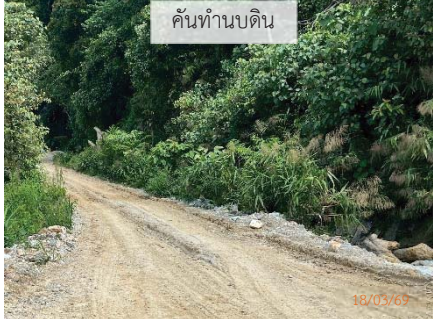
| มาตรการป้องกันและแก้ไขผลกระทบสิ่งแวดล้อม<br>และมาตรการติดตามตรวจสอบผลกระทบสิ่งแวดล้อม | ผลการปฏิบัติตามมาตรการ | ปัญหา อุปสรรค ที่ไม่สามารถปฏิบัติ<br>ตามมาตรการ และแนวทางแก้ไข | ภาพประกอบมาตรการ |
|---|---|---|---|
| 4.3 ให้จัดทำคันทำนบดินเสริมด้านข้างแนวห้วยพง<br>โดยให้มีความสูงของคันทำนบดินประมาณ 3 ม.<br>กำหนดระยะห่างของแนวห้วยพงกับฐานของคันดิน<br>ประมาณ 4 ม. และสันด้านบนของคันทำนบให้มีระยะห่าง<br>จากขอบอีกด้านของแนวห้วยพงประมาณ 5 ม. | - ทางโครงการได้จัดสร้างคันทำนบดินเสริม<br>ด้านข้างแนวห้วยพง | - ไม่มี | |

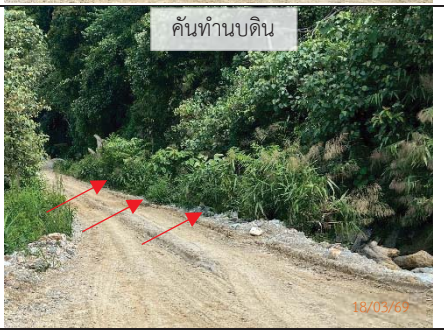
| มาตรการป้องกันและแก้ไขผลกระทบสิ่งแวดล้อม<br>และมาตรการติดตามตรวจสอบผลกระทบสิ่งแวดล้อม | ผลการปฏิบัติตามมาตรการ | ปัญหา อุปสรรค ที่ไม่สามารถปฏิบัติ<br>ตามมาตรการ และแนวทางแก้ไข | ภาพประกอบมาตรการ |
|---|---|---|---|
| 4.4 ให้ตรวจสอบและปรับปรุงแนวคันดินที่จัดสร้าง<br>ไว้ขนานกับแนวห้วยนบพิตาอยู่เสมอเพื่อเป็นแนว<br>ป้องกันน้ำไหลบ่าจากห้วยนบพิตา | - ทางโครงการอยู่ระหว่างการจัดสร้างคันทำนบ<br>ดินที่ขนานกับแนวห้วยนบพิตา ทั้งนี้หากดำเนินการ<br>จัดสร้างคันทำนบดินเรียบร้อยแล้ว จะดำเนินการ<br>ตรวจสอบและปรับปรุงคันทำนบดินอยู่เสมอ | - ไม่มี | |

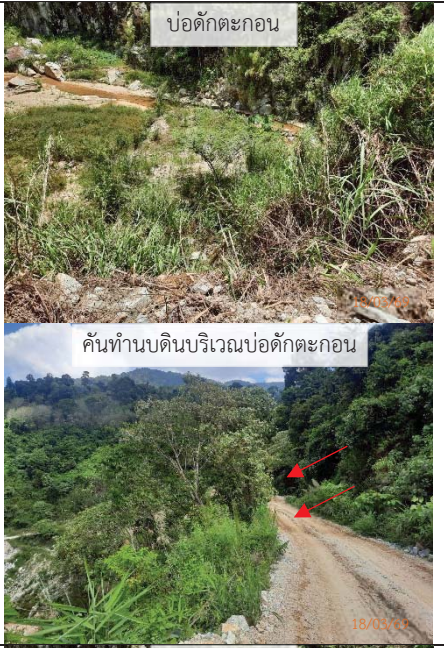
| มาตรการป้องกันและแก้ไขผลกระทบสิ่งแวดล้อม<br>และมาตรการติดตามตรวจสอบผลกระทบสิ่งแวดล้อม | ผลการปฏิบัติตามมาตรการ | ปัญหา อุปสรรค ที่ไม่สามารถปฏิบัติ<br>ตามมาตรการ และแนวทางแก้ไข | ภาพประกอบมาตรการ |
|---|---|---|---|
| 4.5 ให้ขุดบ่อดักตะกอน “บ” ขนาดพื้นที่ 0.3 ไร่ ลึก 5 ม. หรือมีความจุอย่างน้อย 2,400 ลบ.ม. และสร้างคันทำนบดินรูปสี่เหลี่ยมคางหมูบริเวณด้านข้างพื้นที่เก็บกองเปลือกดินเศษหิน “ด” โดยมีขนาดฐานกว้าง 8 ม. สูง 2 ม. ด้านบนกว้าง 2 ม. พร้อมทั้งจัดสร้างคูระบายน้ำให้เป็นรูปสี่เหลี่ยมคางหมูท้องร่องกว้าง 1.0 ม. ความลึก 1.5 ม. ด้านบนกว้าง 2 ม. ขนานกับแนวคันทำนบที่สร้างขึ้น | - ทางโครงการดำเนินการขุดบ่อดักตะกอน และ<br>จัดสร้างคันทำนบดินบริเวณบ่อดักตะกอน | - ไม่มี | |

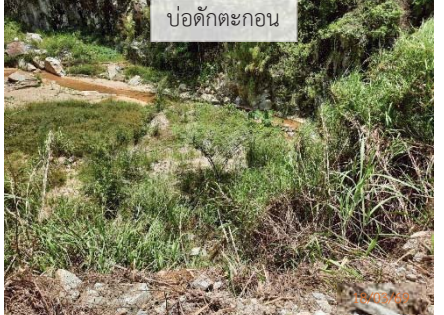
| มาตรการป้องกันและแก้ไขผลกระทบสิ่งแวดล้อม<br>และมาตรการติดตามตรวจสอบผลกระทบสิ่งแวดล้อม | ผลการปฏิบัติตามมาตรการ | ปัญหา อุปสรรค ที่ไม่สามารถปฏิบัติ<br>ตามมาตรการ และแนวทางแก้ไข | ภาพประกอบมาตรการ |
|---|---|---|---|
| 4.6 ขุดลอกตะกอนดินในคูระบายน้ำ และบ่อดักตะกอนของโครงการเป็นประจำ หรือหากพบว่าตะกอนมีปริมาณ 1/3 ของบ่อ และคูระบายน้ำ พร้อมทั้งดูแลรักษาบ่อดักตะกอน และคูระบายน้ำให้อยู่ในสภาพดีเสมอสำหรับตะกอนที่ขุดลอกให้นำไปปรับปรุงแนวคันดินหรือนำไปพื้นที่พื้นที่ผ่านการทำเหมือง | - ทางโครงการมีการขุดลอกดินในคูระบายน้ำ และ<br>บ่อดักตะกอนของโครงการเป็นประจำ | - ไม่มี | |

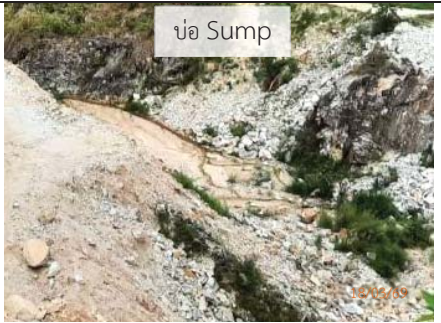
| มาตรการป้องกันและแก้ไขผลกระทบสิ่งแวดล้อม<br>และมาตรการติดตามตรวจสอบผลกระทบสิ่งแวดล้อม | ผลการปฏิบัติตามมาตรการ | ปัญหา อุปสรรค ที่ไม่สามารถปฏิบัติ<br>ตามมาตรการ และแนวทางแก้ไข | ภาพประกอบมาตรการ |
|---|---|---|---|
| 4.7 จัดให้มีบ่อรองรับน้ำ (Sump) บริเวณจุดต่ำสุดของ<br>หน้าเหมืองของโครงการ เพื่อรวบรวมน้ำจากหน้าเหมือง<br>ทั้งหมด | - ทางโครงการจัดให้มีบ่อรับน้ำ (Sump) บริเวณ<br>จุดต่ำสุดของหน้าเหมืองของโครงการ เพื่อรวบรวม<br>น้ำจากหน้าเหมืองทั้งหมด | - ไม่มี | <p>บ่อ Sump</p> |

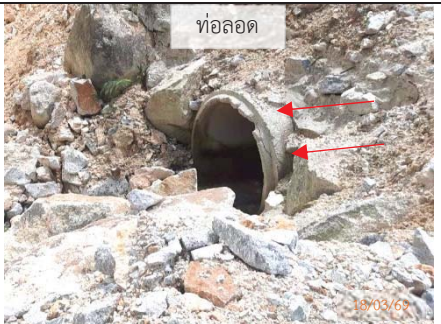
| มาตรการป้องกันและแก้ไขผลกระทบสิ่งแวดล้อม<br>และมาตรการติดตามตรวจสอบผลกระทบสิ่งแวดล้อม | ผลการปฏิบัติตามมาตรการ | ปัญหา อุปสรรค ที่ไม่สามารถปฏิบัติ<br>ตามมาตรการ และแนวทางแก้ไข | ภาพประกอบมาตรการ |
|---|---|---|---|
| 4.8 บริเวณที่เส้นทางขนส่งแร่ตัดผ่านห้วยพงจะต้อง<br>ตรวจสอบและปรับปรุงซ่อมแซมท่อลอดที่จัดสร้างไว้ ให้<br>น้ำสามารถไหลได้ตามสภาพธรรมชาติเพื่อให้สามารถ<br>รองรับอัตราการไหลของน้ำในห้วยพงช่วงที่ไหลผ่าน<br>บริเวณดังกล่าวได้ | - ทางโครงการมีการตรวจสอบท่อลอดที่จัดสร้าง<br>ไว้บริเวณเส้นทางขนส่งแร่ตัดผ่านห้วยพง พร้อมทั้ง<br>ปรับปรุงซ่อมแซมเส้นทางหรือท่อลอดหากพบว่า<br>ชำรุดเสียหาย | - ไม่มี | <p>ท่อลอด</p> |

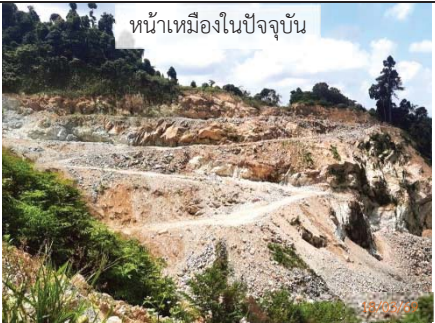
| มาตรการป้องกันและแก้ไขผลกระทบสิ่งแวดล้อม<br>และมาตรการติดตามตรวจสอบผลกระทบสิ่งแวดล้อม | ผลการปฏิบัติตามมาตรการ | ปัญหา อุปสรรค ที่ไม่สามารถปฏิบัติ<br>ตามมาตรการ และแนวทางแก้ไข | ภาพประกอบมาตรการ |
|---|---|---|---|
| 5.2 กำหนดให้ปรับแต่งผนังบ่อเหมืองที่ผ่านการทำเหมืองในช่วงที่ผ่านมาให้เป็นชั้นบันไดโดยจะต้องมีความลาดชันรวมไม่เกิน 63 องศา เพื่อป้องกันอันตรายจากการหลุดร่วงของหินจากผนังบ่อเหมือง | - ทางโครงการอยู่ระหว่างดำเนินการปรับสภาพหน้าเหมืองของโครงการให้มีลักษณะเป็นชั้นบันไดสูงไม่เกิน 10 ม. ความกว้างชั้นบันไดไม่น้อยกว่า 5 ม. ความลาดชันรวมของหน้าเหมืองไม่เกิน 63 องศา พร้อมมีการตรวจสอบความเสถียรภาพของหน้าเหมืองให้อยู่ในสภาพที่ปลอดภัยอยู่เสมอ | - ไม่มี | <p>หน้าเหมืองในปัจจุบัน</p> |

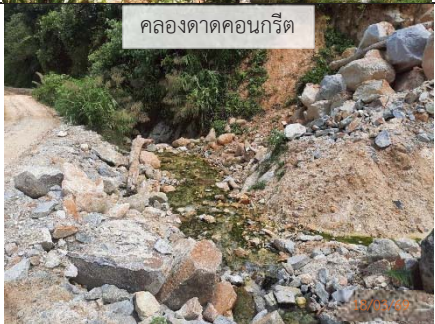
| มาตรการป้องกันและแก้ไขผลกระทบสิ่งแวดล้อม<br>และมาตรการติดตามตรวจสอบผลกระทบสิ่งแวดล้อม | ผลการปฏิบัติตามมาตรการ | ปัญหา อุปสรรค ที่ไม่สามารถปฏิบัติ<br>ตามมาตรการ และแนวทางแก้ไข | ภาพประกอบมาตรการ |
|---|---|---|---|
| 5.3 ให้ติดตั้งระบบระบายน้ำออกจากลาดดินบริเวณริมคลองตาดคอนกรีตห้วยพงทางตอนเหนือ และบริเวณชั้นบันไดทางทิศเหนือของหน้าเหมือง ท2 เพื่อให้หน้าเหมืองมีเสถียรภาพเพียงพอ และเพื่อป้องกันการพังทลายผลกระทบที่อาจเกิดกับพื้นที่ของอุทยานแห่งชาติเขานันที่อยู่ทางทิศเหนือ โดยใช้ระบบระบายน้ำใต้ดิน (Horizontal Drain) การใช้วัสดุคลุมเชิงลาดชนิด Bio-Engineering เช่น หญ้าแฝก หรือการดำเนินการร่วมกัน | - ทางโครงการจัดสร้างคลองตาดคอนกรีตเพื่อรับน้ำจากห้วยพงช่วงต้นน้ำที่เป็นลำห้วยธรรมชาติและระบายส่งสู่ห้วยนบพิตา ปัจจุบันคลองตาดคอนกรีตถูกระแสน้ำเซาะทำให้เกิดการชำรุด อยู่ระหว่างการดำเนินการซ่อมแซม | - ไม่มี | <p>คลองตาดคอนกรีต</p> |

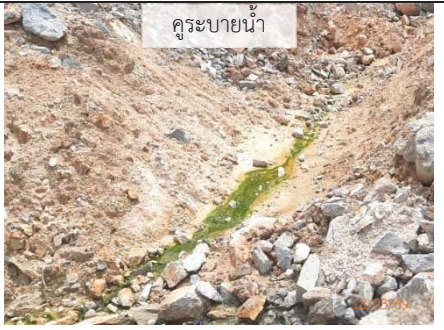
| มาตรการป้องกันและแก้ไขผลกระทบสิ่งแวดล้อม<br>และมาตรการติดตามตรวจสอบผลกระทบสิ่งแวดล้อม | ผลการปฏิบัติตามมาตรการ | ปัญหา อุปสรรค ที่ไม่สามารถปฏิบัติ<br>ตามมาตรการ และแนวทางแก้ไข | ภาพประกอบมาตรการ |
|---|---|---|---|
| 5.4 กำหนดให้การเปิดเปลือกดินและหินที่ปิดทับแร่บริเวณใกล้กับแนวเขตประทานบัตรทางทิศเหนือ ต้องควบคุมความลาดชันของลาดดินและหินไม่เกิน 45° และให้ติดตั้งระบบระบายน้ำออกจากลาดดินเพื่อลดแรงดันน้ำ พร้อมทั้งปลูกพืชคลุมลาดดิน เช่น หญ้าแฝก เพื่อป้องกันการกัดเซาะจากน้ำฝน และช่วยเสริมกำลังทางอ้อมให้แก่ลาดดิน ทำให้เสถียรภาพของลาดดินดียิ่งขึ้น | <ul style="list-style-type: none"> <li>- จะเปิดเปลือกดินและหินที่ปิดทับแร่บริเวณใกล้กับแนวเขตประทานบัตรทางทิศเหนือ ควบคุมความลาดชันไม่เกิน 45°</li> <li>- ติดตั้งระบบระบายน้ำออกจากลาดดินเพื่อลดแรงดันน้ำ</li> </ul> | - ไม่มี | |

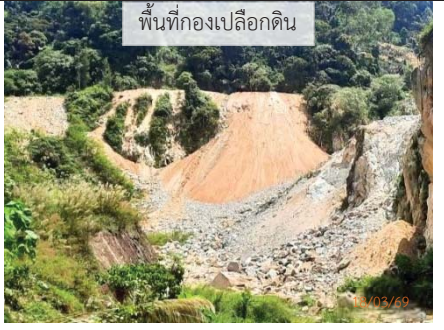
| มาตรการป้องกันและแก้ไขผลกระทบสิ่งแวดล้อม<br>และมาตรการติดตามตรวจสอบผลกระทบสิ่งแวดล้อม | ผลการปฏิบัติตามมาตรการ | ปัญหา อุปสรรค ที่ไม่สามารถปฏิบัติ<br>ตามมาตรการ และแนวทางแก้ไข | ภาพประกอบมาตรการ |
|---|---|---|---|
| 5.5 ในการเปิดเปลือกดินและเศษหินห้ามมีการไถดินลงสู่พื้นที่ที่ต่ำกว่า โดยให้ใช้เครื่องจักรตักและบรรทุกออกจากพื้นที่หน้าเหมืองนำไปจัดสร้างคันทำนบดิน ปรับปรุงเส้นทางขนส่ง ส่วนที่เหลือให้นำไปเก็บกองที่พื้นที่เก็บกองเปลือกดินเศษหินหรือนำไปถมกลับพื้นที่ที่ผ่านการทำเหมือง เมื่อสิ้นสุดการเก็บกองหรือถมกลับแล้วให้ทำการฟื้นฟูพื้นที่ทันที ตามแผนการฟื้นฟูพื้นที่จากการทำเหมืองแร่ของโครงการ | <ul style="list-style-type: none"> <li>- ทางโครงการไม่มีการไถดินเปลือกดินและเศษหินลงสู่พื้นที่ต่ำกว่า โดยมีการขนเปลือกดินและเศษหินไปใช้ในการจัดสร้างคันทำนบดิน ปรับปรุงเส้นทางและนำไปเก็บไว้ในพื้นที่กองเปลือกดินเศษหิน เพื่อนำมาใช้ในการฟื้นฟูพื้นที่ที่ผ่านการทำเหมืองต่อไป</li> </ul> | - ไม่มี | |

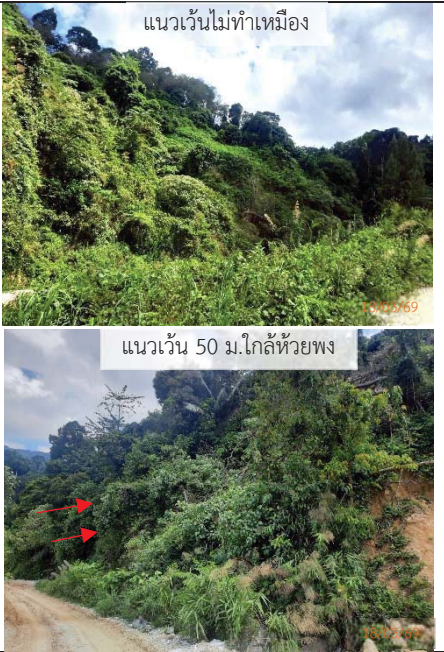
| มาตรการป้องกันและแก้ไขผลกระทบสิ่งแวดล้อม<br>และมาตรการติดตามตรวจสอบผลกระทบสิ่งแวดล้อม | ผลการปฏิบัติตามมาตรการ | ปัญหา อุปสรรค ที่ไม่สามารถปฏิบัติ<br>ตามมาตรการ และแนวทางแก้ไข | ภาพประกอบมาตรการ |
|---|---|---|---|
| 5.8 พื้นที่ที่ไม่มีกิจกรรมการทำเหมืองและกิจกรรมที่เกี่ยวข้องให้รักษาสภาพภูมิประเทศเดิมไว้พร้อมทั้งปลูกต้นไม้เสริมเพื่อเป็นแนวป้องกันผลกระทบ | - ดำเนินการทำเหมืองเฉพาะบริเวณพื้นที่ที่เกี่ยวข้องกับการทำเหมืองเท่านั้น สำหรับบริเวณที่ไม่เกี่ยวข้องกับการทำเหมืองจะรักษาสภาพภูมิประเทศเดิมไว้ พร้อมทั้งปลูกต้นไม้เสริมเพื่อเป็นแนวป้องกันผลกระทบ | - ไม่มี | |

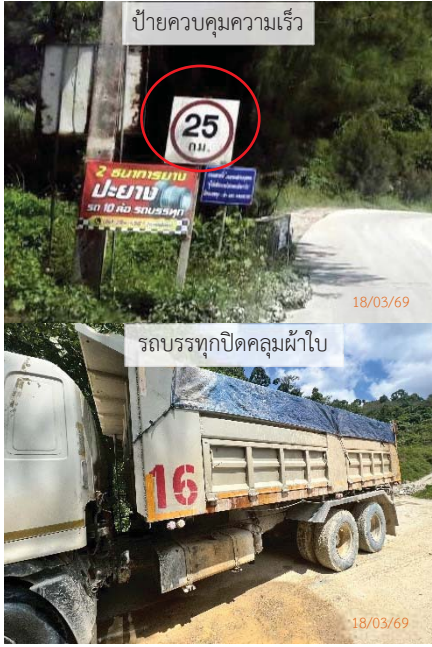
| มาตรการป้องกันและแก้ไขผลกระทบสิ่งแวดล้อม<br>และมาตรการติดตามตรวจสอบผลกระทบสิ่งแวดล้อม | ผลการปฏิบัติตามมาตรการ | ปัญหา อุปสรรค ที่ไม่สามารถปฏิบัติ<br>ตามมาตรการ และแนวทางแก้ไข | ภาพประกอบมาตรการ |
|---|---|---|---|
| <p><b>6. คมนาคม</b></p> <p>6.1 ให้ดำเนินการขนส่งแร่ดังนี้</p> <p>1) กำหนดน้ำหนักของรถบรรทุก การบรรทุกแร่<br/>เป็นไปตามที่กฎหมายกำหนด และควบคุมความเร็ว<br/>รถบรรทุกที่วิ่งภายในโครงการให้ไม่เกิน 30 กม./ชม. เพื่อ<br/>ป้องกันการฟุ้งกระจายของฝุ่นละออง ส่วนรถบรรทุกที่วิ่ง<br/>ภายนอกโครงการให้ใช้ความเร็วตามที่กฎหมายกำหนด<br/>และต้องกำชับให้พนักงานระมัดระวังเป็นพิเศษเพื่อ<br/>ป้องกันอุบัติเหตุที่จะเกิดขึ้น</p> <p>2) ให้การบรรทุกแร่ทุกครั้งต้องทำการปิดคลุม<br/>ผ้าใบให้มิดชิด รวมทั้งต้องปิดฝากระบะข้างและท้าย<br/>ของรถบรรทุกให้เรียบร้อย และต้องติดป้ายชื่อโครงการ<br/>และหมายเลขโทรศัพท์ไว้ที่รถให้สามารถมองเห็นได้<br/>อย่างชัดเจนเพื่อรับข้อร้องเรียนจากผู้ใช้ถนนร่วมกับ<br/>โครงการ</p> <p>3) อบรมพนักงานขับรถบรรทุกแร่ให้ปฏิบัติตาม<br/>กฎจราจรอย่างเคร่งครัด</p> | <p>- กำหนดน้ำหนักของรถบรรทุกให้เป็นไปตามที่<br/>กฎหมายกำหนดพร้อมทั้งควบคุมความเร็วรถที่วิ่ง<br/>ภายในโครงการให้ไม่เกิน 30 กม./ชม. สำหรับรถที่<br/>วิ่งภายนอกโครงการกำชับให้พนักงานใช้ความเร็ว<br/>ตามที่กฎหมายกำหนด เพื่อป้องกันอุบัติเหตุที่จะ<br/>เกิดขึ้น</p> <p>- ออกกฎระเบียบให้รถบรรทุกแร่ทุกคันปิดคลุม<br/>ผ้าใบให้มิดชิดทุกครั้งก่อนการขนส่งแร่และต้องติด<br/>ป้ายชื่อโครงการ และหมายเลขโทรศัพท์ไว้ที่รถให้<br/>สามารถเห็นได้อย่างชัดเจน เพื่อรับข้อร้องเรียนจาก<br/>ผู้ใช้ถนนร่วมกับโครงการ</p> <p>- มีการอบรมพนักงานขับรถบรรทุกให้ปฏิบัติตาม<br/>กฎจราจรอย่างเคร่งครัด</p> | <p>- ไม่มี</p> | |

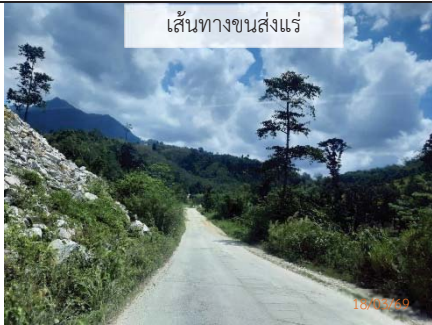
| มาตรการป้องกันและแก้ไขผลกระทบสิ่งแวดล้อม<br>และมาตรการติดตามตรวจสอบผลกระทบสิ่งแวดล้อม | ผลการปฏิบัติตามมาตรการ | ปัญหา อุปสรรค ที่ไม่สามารถปฏิบัติ<br>ตามมาตรการ และแนวทางแก้ไข | ภาพประกอบมาตรการ |
|---|---|---|---|
| 6.2 ให้ร่วมกับผู้ประกอบการที่ใช้เส้นทางขนส่งแร่<br>ร่วมกันประสานกับราษฎรเจ้าของที่ดิน เพื่อทำการ<br>ตรวจสอบและปรับปรุงซ่อมแซมถนนช่วงก่อนถึงทาง<br>หลวงหมายเลข 4186 ให้มีสภาพดีอยู่เสมอ | - ทางโครงการเปลี่ยนมาใช้เส้นทางเข้า-ออก<br>ร่วมกับเส้นทางขนส่งแร่ของห้างหุ้นส่วนจำกัด ศิริ<br>เฟลด์สปาร์ โดยเส้นทางขนส่งแร่สายนี้ไม่มี<br>บ้านเรือนราษฎรตั้งอยู่ริมเส้นทางแต่อย่างใด<br>อย่างไรก็ตามทางโครงการจะทำการตรวจสอบและ<br>ดูแลรักษาถนนให้มีสภาพดีอยู่เสมอ หากพบว่ามี<br>การชำรุดเสียหายจะซ่อมแซมทันที | - ไม่มี | |

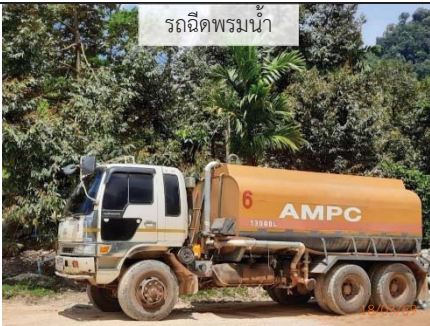
| มาตรการป้องกันและแก้ไขผลกระทบสิ่งแวดล้อม<br>และมาตรการติดตามตรวจสอบผลกระทบสิ่งแวดล้อม | ผลการปฏิบัติตามมาตรการ | ปัญหา อุปสรรค ที่ไม่สามารถปฏิบัติ<br>ตามมาตรการ และแนวทางแก้ไข | ภาพประกอบมาตรการ |
|---|---|---|---|
| 6.8 จัดให้มีรถบรรทุกน้ำทำการฉีดพรมน้ำบริเวณหน้าเหมืองและเส้นทางขนส่งแร่บริเวณทางเข้า-ออกจากโครงการที่เชื่อมต่อจากทางหลวงหมายเลข 4186 เพื่อป้องกันการฟุ้งกระจายของฝุ่นละออง โดยให้ทำการฉีดพรมน้ำวันละ 3-4 ครั้ง หรือตามความเหมาะสมของสภาพภูมิอากาศและดูแลถนนให้อยู่ในสภาพที่ดี | - ทำการฉีดพรมน้ำบริเวณหน้าเหมืองและเส้นทางขนส่งแร่ช่วงถนนหินบดอัดที่ใช้งานร่วมกันกับผู้ประกอบการข้างเคียงเพื่อป้องกันการฟุ้งกระจายของฝุ่นละออง โดยให้ทำการฉีดพรมน้ำวันละ 3-4 ครั้ง หรือตามความเหมาะสมของสภาพภูมิอากาศ พร้อมทั้งดูแลถนนให้อยู่ในสภาพที่สามารถใช้งานได้ดี หากพบว่ามี การชำรุดจะทำการซ่อมแซมทันที | - ไม่มี | |

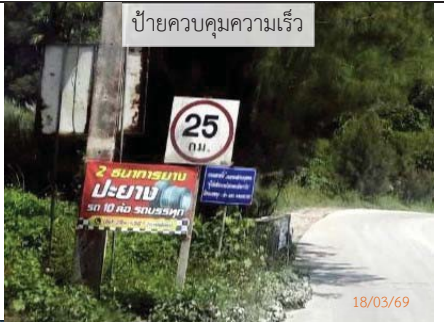
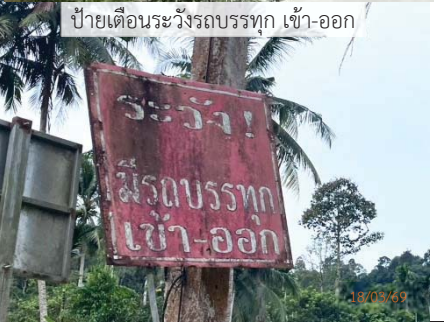
| มาตรการป้องกันและแก้ไขผลกระทบสิ่งแวดล้อม<br>และมาตรการติดตามตรวจสอบผลกระทบสิ่งแวดล้อม | ผลการปฏิบัติตามมาตรการ | ปัญหา อุปสรรค ที่ไม่สามารถปฏิบัติ<br>ตามมาตรการ และแนวทางแก้ไข | ภาพประกอบมาตรการ |
|---|---|---|---|
| 6.9 ให้ตรวจสอบและดูแลป้ายเตือนให้ระวังมี<br>รถบรรทุกเข้า-ออกที่ติดตั้งไว้บริเวณริมทางหลวง<br>หมายเลข 4186 พร้อมทั้งให้ติดตั้งสัญญาณไฟกะพริบ<br>เพิ่มเติมบริเวณริมทางหลวงหมายเลข 4186 ก่อนถึง<br>ทางแยกเข้าสู่พื้นที่โครงการทั้ง 2 ด้าน | - ทางโครงการเปลี่ยนมาใช้เส้นทางเข้า-ออก<br>ร่วมกับเส้นทางขนส่งแร่ของห้างหุ้นส่วนจำกัด<br>ศิริเฟลด์สปาร์ และทำการดูแลรักษาป้ายเตือน<br>ต่างๆ ของโครงการให้อยู่ในสภาพที่ดีอยู่เสมอ<br>ถ้าหากเกิดการชำรุดเสียหายจะรีบดำเนินการ<br>ซ่อมแซมโดยทันที | - ไม่มี | <p>ป้ายเตือนระวังรถบรรทุก เข้า-ออก</p> |

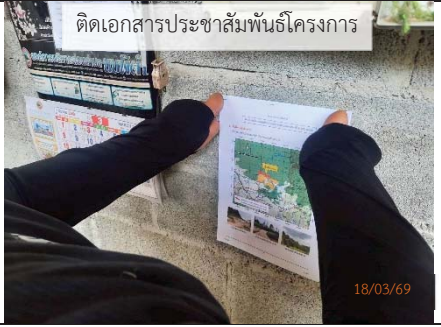
| มาตรการป้องกันและแก้ไขผลกระทบสิ่งแวดล้อม<br>และมาตรการติดตามตรวจสอบผลกระทบสิ่งแวดล้อม | ผลการปฏิบัติตามมาตรการ | ปัญหา อุปสรรค ที่ไม่สามารถปฏิบัติ<br>ตามมาตรการ และแนวทางแก้ไข | ภาพประกอบมาตรการ |
|---|---|---|---|
| 10.2 ให้จัดทำป้ายประชาสัมพันธ์ผลการติดตาม<br>ตรวจสอบผลกระทบสิ่งแวดล้อม ติดตั้งบริเวณพื้นที่<br>โครงการ ที่ทำการผู้ใหญ่บ้าน หมู่ที่ 1 บ้านนบ และที่ทำการ<br>ผู้ใหญ่บ้าน หมู่ที่ 2 บ้านเขาเหล็ก ตำแหน่งติดตั้งป้าย | - ทางโครงการจะทำการติดเอกสารประชาสัมพันธ์<br>ผลการติดตามตรวจสอบผลกระทบสิ่งแวดล้อม<br>บริเวณพื้นที่โครงการ และที่ทำการผู้ใหญ่บ้านหมู่<br>ที่ 2 บ้านเขาเหล็ก | - ไม่มี | |

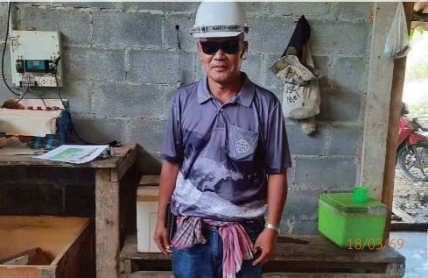
| มาตรการป้องกันและแก้ไขผลกระทบสิ่งแวดล้อม<br>และมาตรการติดตามตรวจสอบผลกระทบสิ่งแวดล้อม | ผลการปฏิบัติตามมาตรการ | ปัญหา อุปสรรค ที่ไม่สามารถปฏิบัติ<br>ตามมาตรการ และแนวทางแก้ไข | ภาพประกอบมาตรการ |
|---|---|---|---|
| 10.3 ให้จัดสภาพสิ่งแวดล้อมของสำนักงานให้ถูก<br>สุขลักษณะ เช่น จัดวางภาชนะรองรับขยะให้เป็น<br>ระเบียบเรียบร้อย จัดให้มีอุปกรณ์ป้องกันอันตรายที่<br>เหมาะสมกับสภาพงาน และมีจำนวนเพียงพอกับ<br>พนักงาน | <ul style="list-style-type: none"> <li>- จัดให้มีสถานที่พักสำหรับคนงาน โดยมีการจัด<br/>สภาพสิ่งแวดล้อมให้เหมาะสม เช่น จัดวางภาชนะ<br/>รองรับขยะ จัดน้ำดื่ม และห้องน้ำห้องส้วมให้กับ<br/>คนงาน</li> <li>- จัดให้มีอุปกรณ์ป้องกันอันตรายที่เหมาะสมกับ<br/>สภาพงานและมีจำนวนเพียงพอกับพนักงาน</li> </ul> | - ไม่มี | <p>พนักงานสวมใส่อุปกรณ์ป้องกันอันตรายส่วนบุคคล</p> |

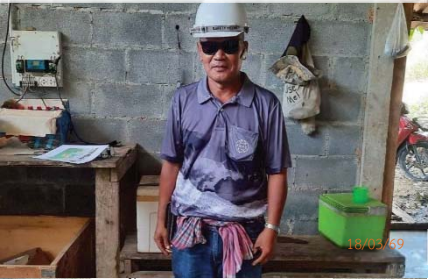
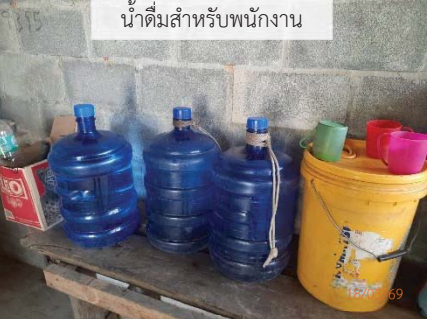
| มาตรการป้องกันและแก้ไขผลกระทบสิ่งแวดล้อม<br>และมาตรการติดตามตรวจสอบผลกระทบสิ่งแวดล้อม | ผลการปฏิบัติตามมาตรการ | ปัญหา อุปสรรค ที่ไม่สามารถปฏิบัติ<br>ตามมาตรการ และแนวทางแก้ไข | ภาพประกอบมาตรการ |
|---|---|---|---|
| 10.4 ให้จัดหาและกำชับให้พนักงานสวมใส่<br>อุปกรณ์ป้องกันภัยส่วนบุคคล เช่น หน้ากากกันฝุ่น<br>หมวกนิรภัย ปลีกอุดหู รองเท้าบูท ฯลฯ ให้เหมาะสมกับ<br>สภาพงาน | <ul style="list-style-type: none"> <li>- จัดเตรียมอุปกรณ์ป้องกันอันตรายส่วนบุคคล<br/>ให้พนักงานได้สวมใส่ตามลักษณะงาน</li> <li>- จัดเตรียมน้ำที่สะอาดในบริเวณที่เพียงพอ<br/>เพื่อการอุปโภคและบริโภคของคนงาน</li> </ul> | - ไม่มี | <p>พนักงานสวมใส่อุปกรณ์ป้องกันอันตรายส่วนบุคคล</p> <p>น้ำดื่มสำหรับพนักงาน</p> |

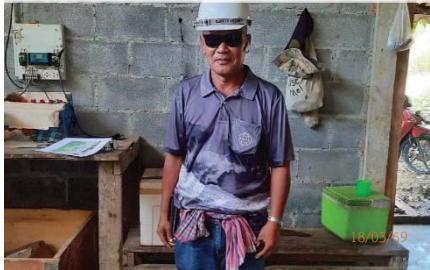
| มาตรการป้องกันและแก้ไขผลกระทบสิ่งแวดล้อม<br>และมาตรการติดตามตรวจสอบผลกระทบสิ่งแวดล้อม | ผลการปฏิบัติตามมาตรการ | ปัญหา อุปสรรค ที่ไม่สามารถปฏิบัติ<br>ตามมาตรการ และแนวทางแก้ไข | ภาพประกอบมาตรการ |
|---|---|---|---|
| 10.5 ให้ฝึกอบรมการทำงานและการใช้เครื่องจักร<br>อุปกรณ์อย่างสม่ำเสมอเพื่อป้องกันอุบัติเหตุ โดยทำการ<br>อบรมทุกวันก่อนการปฏิบัติงาน เพื่อปลูกจิตสำนึกให้แก่<br>พนักงานใส่ใจเรื่องความปลอดภัยในการทำงานโดยการ<br>สวมใส่อุปกรณ์ป้องกันอันตรายส่วนบุคคลขณะ<br>ปฏิบัติงาน | - จัดให้มีการฝึกอบรมการทำงานและการใช้<br>เครื่องจักรอุปกรณ์แก่พนักงานอย่างสม่ำเสมอเพื่อ<br>ป้องกันอุบัติเหตุ เพื่อปลูกจิตสำนึกให้แก่พนักงาน<br>ใส่ใจเรื่องความปลอดภัยในการทำงานโดยการ<br>สวมใส่อุปกรณ์ป้องกันอันตรายส่วนบุคคลขณะ<br>ปฏิบัติงาน | - ไม่มี | พนักงานสวมใส่อุปกรณ์ป้องกันอันตรายส่วนบุคคล<br> |

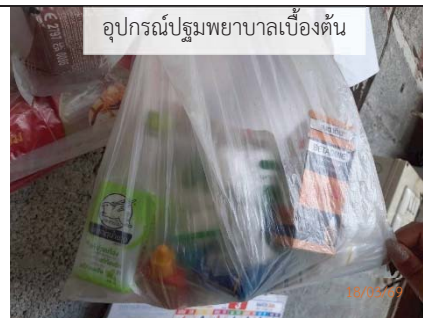
| มาตรการป้องกันและแก้ไขผลกระทบสิ่งแวดล้อม<br>และมาตรการติดตามตรวจสอบผลกระทบสิ่งแวดล้อม | ผลการปฏิบัติตามมาตรการ | ปัญหา อุปสรรค ที่ไม่สามารถปฏิบัติ<br>ตามมาตรการ และแนวทางแก้ไข | ภาพประกอบมาตรการ |
|---|---|---|---|
| 10.9 ให้จัดหายาและอุปกรณ์การปฐมพยาบาล<br>เบื้องต้นสำหรับกรณีฉุกเฉินไว้ประจำโครงการ เพื่อ<br>สามารถรักษาผู้ป่วยในเบื้องต้นให้ทันเวลาที่ พร้อมกับ<br>จัดหายานพาหนะสำหรับลำเลียงผู้ป่วยไปยัง<br>โรงพยาบาลในกรณีที่ได้รับอุบัติเหตุร้ายแรง | - ทางโครงการได้จัดเตรียมอุปกรณ์ปฐมพยาบาล<br>เบื้องต้นไว้ สำหรับกรณีฉุกเฉินไว้ประจำโครงการ<br>เพื่อสามารถรักษาผู้ป่วยในเบื้องต้นให้ทันเวลาที่<br>และจัดเตรียมรถสำหรับลำเลียงผู้ป่วยไปยัง<br>โรงพยาบาลกรณีที่ได้รับอุบัติเหตุร้ายแรง | - ไม่มี | |

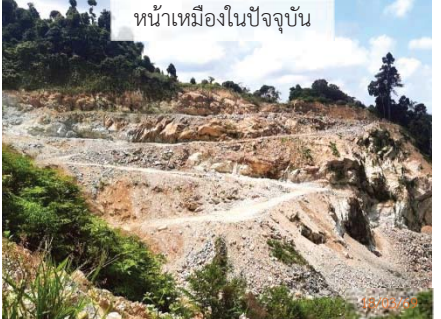
| มาตรการป้องกันและแก้ไขผลกระทบสิ่งแวดล้อม<br>และมาตรการติดตามตรวจสอบผลกระทบสิ่งแวดล้อม | ผลการปฏิบัติตามมาตรการ | ปัญหา อุปสรรค ที่ไม่สามารถปฏิบัติ<br>ตามมาตรการ และแนวทางแก้ไข | ภาพประกอบมาตรการ |
|---|---|---|---|
| <p><b>11. การท่องเที่ยวและทัศนียภาพ</b></p> <p>11.1 ให้ดำเนินการเปิดทำเหมืองตามแผนที่ระบุไว้ในแผนผังการทำเหมือง เพื่อลดการเปลี่ยนแปลงสภาพภูมิประเทศอย่างรวดเร็วที่อาจส่งผลกระทบต่อทัศนียภาพบริเวณโครงการ</p> | <p>- ดำเนินการเปิดทำเหมืองตามแผนผังกำหนดเพื่อลดการเปลี่ยนแปลงสภาพภูมิประเทศอย่างรวดเร็วที่อาจส่งผลกระทบต่อทัศนียภาพบริเวณโครงการ</p> | - ไม่มี | <p>หน้าเหมืองในปัจจุบัน</p> |

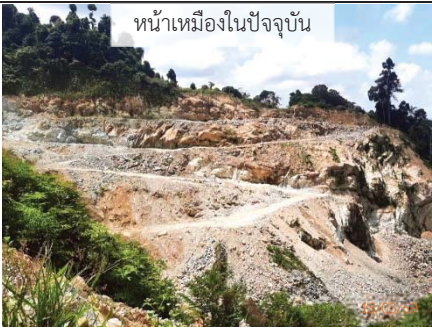
| มาตรการป้องกันและแก้ไขผลกระทบสิ่งแวดล้อม<br>และมาตรการติดตามตรวจสอบผลกระทบสิ่งแวดล้อม | ผลการปฏิบัติตามมาตรการ | ปัญหา อุปสรรค ที่ไม่สามารถปฏิบัติ<br>ตามมาตรการ และแนวทางแก้ไข | ภาพประกอบมาตรการ |
|---|---|---|---|
| 11.2 กำหนดให้เปิดหน้าเหมืองได้ไม่เกินครั้งละ 2 ชั้นบันได และให้ทำการฟื้นฟูหน้าเหมืองบนชั้นบันได ที่สิ้นสุดการทำเหมืองแล้วโดยทันที ก่อนที่จะเปิดการทำเหมืองในชั้นบันไดถัดไป | - ทางโครงการอยู่ระหว่างดำเนินการปรับสภาพหน้าเหมืองของโครงการให้มีลักษณะเป็นชั้นบันได และปัจจุบันยังไม่มีหน้าเหมืองชั้นบันไดที่ผ่านการฟื้นฟู อย่างไรก็ตาม หากสิ้นสุดการทำเหมืองแล้ว จะดำเนินการฟื้นฟูตามที่กำหนด | - ไม่มี | หน้าเหมืองในปัจจุบัน<br> |

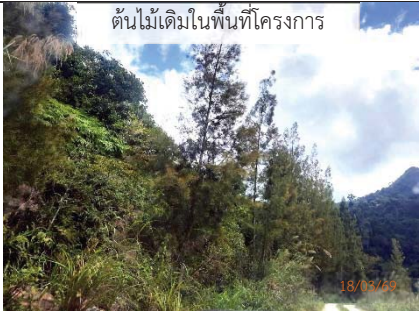
| มาตรการป้องกันและแก้ไขผลกระทบสิ่งแวดล้อม<br>และมาตรการติดตามตรวจสอบผลกระทบสิ่งแวดล้อม | ผลการปฏิบัติตามมาตรการ | ปัญหา อุปสรรค ที่ไม่สามารถปฏิบัติ<br>ตามมาตรการ และแนวทางแก้ไข | ภาพประกอบมาตรการ |
|---|---|---|---|
| <p>11.5 ให้ปฏิบัติตามแผนการฟื้นฟูพื้นที่จากการ<br/>ทำเหมืองแร่ โดยมีรายละเอียดการฟื้นฟูในแต่ละช่วง<br/>รายละเอียดในแผนการฟื้นฟูพื้นที่การทำเหมืองแร่</p> | <p>- การดำเนินงานตามแผนการฟื้นฟู ปัจจุบันเป็น<br/>การฟื้นฟูช่วงที่ 1 (ปีที่ 1-3 : 2567-2569) การฟื้นฟู<br/>ในช่วงนี้จะดำเนินการฟื้นฟูไปพร้อมกับกิจกรรมการ<br/>ทำเหมืองในช่วงปีแรกและดูแลต้นไม้ที่ปลูกไว้<br/>ในช่วงที่ผ่านมา โดยนำเปลือกดินที่เกิดขึ้นจากการ<br/>เปิดหน้าเหมือง ไปจัดสร้างคันทำนบดินบริเวณ<br/>โดยรอบพื้นที่เก็บกองเปลือกดินเศษหิน ขนาดพื้นที่<br/>ประมาณ 0.8 ไร่ ปลูกต้นไม้บริเวณคันบันไดที่ผ่าน<br/>การทำเหมืองบริเวณหน้าเหมือง ห1 ที่ระดับความ<br/>สูง 330-310 ม.(รทก.) ขนาดพื้นที่ประมาณ 2 ไร่<br/>โดยให้ปลูกพืชคลุมดินและต้นไม้ ส่วนพื้นที่อื่นๆ ที่<br/>ไม่เกี่ยวข้องกับการทำเหมืองจะคงสภาพพื้นที่เดิมไว้<br/>พันธุ์ไม้ที่ใช้ปลูกเป็นพันธุ์ไม้ท้องถิ่นที่ทำการสำรวจ<br/>พบในพื้นที่ ทำการปลูกเรียงตามลักษณะ 3 ชั้น<br/>เรือนยอด ประกอบด้วย ต้นไม้เรือนยอดชั้นบน เช่น<br/>ไข่เหี้ยว ปออีแก้ง เรือนยอดชั้นรอง เช่น กาแวะ<br/>เลียดควาย และไม้พุ่ม เช่น ตะขบป่า ส้มเครือียด<br/>เป็นต้น สำหรับไม้พื้นล่างจะทำการปลูกหญ้าแฝก<br/>เพื่อป้องกันการพังทลายของหน้าดิน และพันธุ์ไม้ที่<br/>เป็นไม้ผลเพื่อเป็นอาหารให้แก่สัตว์ป่าและนก เช่น<br/>ไทร คอแลน เป็นต้น ทั้งนี้ให้โครงการพิจารณาผล<br/>การฟื้นฟูในพื้นที่ว่าปลูกพันธุ์ไม้ชนิดใดแล้วมีอัตรา</p> | <p>- ไม่มี</p> | <p>ต้นไม้เดิมในพื้นที่โครงการ</p> |

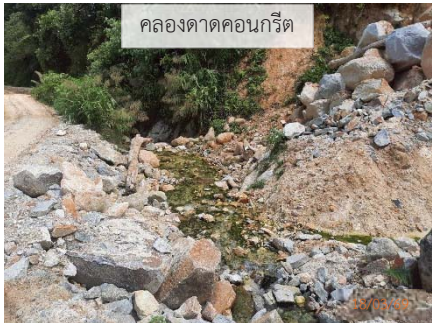
| มาตรการป้องกันและแก้ไขผลกระทบสิ่งแวดล้อม<br>และมาตรการติดตามตรวจสอบผลกระทบสิ่งแวดล้อม | ผลการปฏิบัติตามมาตรการ | ปัญหา อุปสรรค ที่ไม่สามารถปฏิบัติ<br>ตามมาตรการ และแนวทางแก้ไข | ภาพประกอบมาตรการ |
|---|---|---|---|
| <b>5. อุทกวิทยา</b><br><br>5.1 ตรวจสอบประสิทธิภาพของระบบระบายน้ำออกจากมวลหินระบบระบายน้ำออกจากลาดดินและการระบายน้ำของคลองตาดคอนกรีตห้วยพงเป็นประจำทุกปี | - ทางโครงการมีการดำเนินการตรวจสอบประสิทธิภาพของระบบระบายน้ำของคลองตาดคอนกรีตห้วยพงเป็นประจำ | - ไม่มี | |

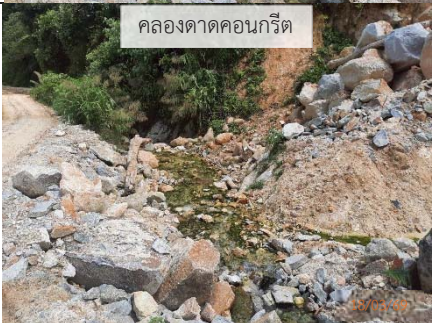
| มาตรการป้องกันและแก้ไขผลกระทบสิ่งแวดล้อม<br>และมาตรการติดตามตรวจสอบผลกระทบสิ่งแวดล้อม | ผลการปฏิบัติตามมาตรการ | ปัญหา อุปสรรค ที่ไม่สามารถปฏิบัติ<br>ตามมาตรการ และแนวทางแก้ไข | ภาพประกอบมาตรการ |
|---|---|---|---|
| 5.2 กำจัดวัชพืชในคลองตาดคอนกรีตและขุดลอกคลองเมื่อเกิดการตื้นเขิน เป็นการทำความสะอาดคลองตาดคอนกรีต ไม่ให้มีตะกอนดิน หรือ กรวด ทราย อยู่ในคลองตาดคอนกรีต ซึ่งควรตรวจสอบและทำการขุดลอกตะกอนออกจากลำคลอง ให้ท้องคลองปราศจากดินตะกอนหรือวัชพืชทุกครั้ง ก่อนเข้าสู่ฤดูฝน ควรระวังอย่าขุดลอกต่ำกว่าระดับท้องคลองที่ออกแบบไว้เดิม เพราะจะสร้างความเสียหายให้กับผิวคอนกรีตตาดคลอง ปีละ 1 ครั้ง | - ทางโครงการมีการดูแลทำความสะอาดคลองคอนกรีต และขุดลอกคลองเมื่อตื้นเขินเป็นประจำ | - ไม่มี | |

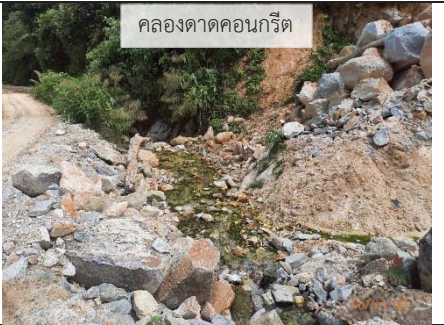
| มาตรการป้องกันและแก้ไขผลกระทบสิ่งแวดล้อม<br>และมาตรการติดตามตรวจสอบผลกระทบสิ่งแวดล้อม | ผลการปฏิบัติตามมาตรการ | ปัญหา อุปสรรค ที่ไม่สามารถปฏิบัติ<br>ตามมาตรการ และแนวทางแก้ไข | ภาพประกอบมาตรการ |
|---|---|---|---|
| 5.3 ทำการซ่อมแซมผิวคลองตาดคอนกรีตในทันที<br>หากพบว่าการชำรุด หรือรอยแตกของคอนกรีตตาด<br>คลองทุกครั้งที่พบว่าชำรุด | - ทางโครงการดำเนินการซ่อมแซมผิวคลอง<br>ตาดคอนกรีตในทันที หากพบว่าการชำรุด หรือ<br>รอยแตกของคอนกรีตตาดคลองทุกครั้งที่พบว่า<br>ชำรุด | - ไม่มี | |

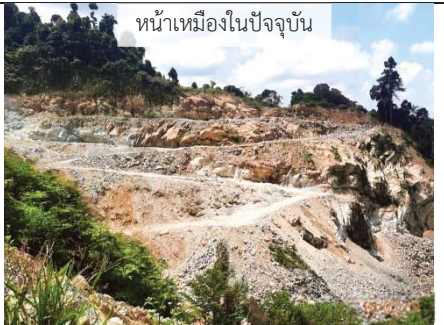
| มาตรการป้องกันและแก้ไขผลกระทบสิ่งแวดล้อม<br>และมาตรการติดตามตรวจสอบผลกระทบสิ่งแวดล้อม | ผลการปฏิบัติตามมาตรการ | ปัญหา อุปสรรค ที่ไม่สามารถปฏิบัติ<br>ตามมาตรการ และแนวทางแก้ไข | ภาพประกอบมาตรการ |
|---|---|---|---|
| 6.2 ให้ติดตามตรวจสอบการปฏิบัติตามแผนผัง<br>โครงการทำเหมืองของโครงการอย่างต่อเนื่องอย่างน้อย<br>เดือนละ 1 ครั้ง โดยจะต้องควบคุมให้เปิดทำเหมืองใน<br>ลักษณะชั้นบันไดอย่างเคร่งครัด กำหนดให้ชั้นบันไดสูง<br>10 ม. ความกว้างของชั้นบันไดไม่น้อยกว่า 5 ม. ความลาด<br>ชันรวมของหน้าเหมืองไม่เกิน 63 องศา รวมทั้งต้อง<br>ตรวจสอบเสถียรภาพของหน้าเหมืองชั้นบันไดให้อยู่ใน | - ทางโครงการอยู่ระหว่างดำเนินการปรับสภาพ<br>หน้าเหมืองของโครงการให้มีลักษณะเป็นชั้นบันได<br>สูงไม่เกิน 10 ม. ความกว้างชั้นบันไดไม่น้อยกว่า<br>5 ม. ความลาดชันรวมของหน้าเหมืองไม่เกิน 63<br>องศา โดยมีวิศวกรควบคุมทำหน้าที่ตรวจสอบความ<br>เสถียรภาพของหน้าเหมืองให้อยู่ในสภาพที่<br>ปลอดภัยอยู่เสมอ | - ไม่มี | |
