รายงานผลการปฏิบัติตามมาตรการป้องกันและแก้ไข  
ผลกระทบสิ่งแวดล้อม และมาตรการติดตามตรวจสอบ  
ผลกระทบสิ่งแวดล้อม

สำหรับโครงการโรงแรมหรือสถานที่ตากอากาศ ตามกฎหมายว่าด้วยโรงแรม  
โรงแรมเซ็นทาราแกรนด์บีชรีสอร์ทและวิลลา หัวหิน  
ระหว่างเดือนมกราคม - มิถุนายน พ.ศ. 2569

การจัดทำรายงานผลการปฏิบัติตามมาตรการป้องกันและแก้ไขผลกระทบสิ่งแวดล้อม  
และมาตรการติดตามตรวจสอบผลกระทบสิ่งแวดล้อม  
โครงการโรงแรมเซ็นทาราแกรนด์บีชรีสอร์ทและวิลลา หัวหิน

วันที่ 27 กรกฎาคม พ.ศ. 2569

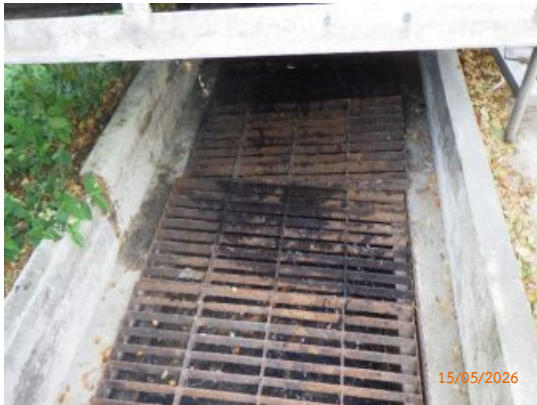
รูปที่ 2-1 บ่อดักไขมันบริเวณห้องอาหาร

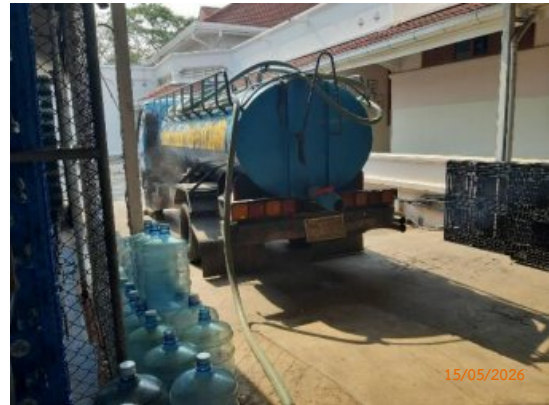
รูปที่ 2-2 การดูดไขมัน จากบ่อดักไขมันไปกำจัด

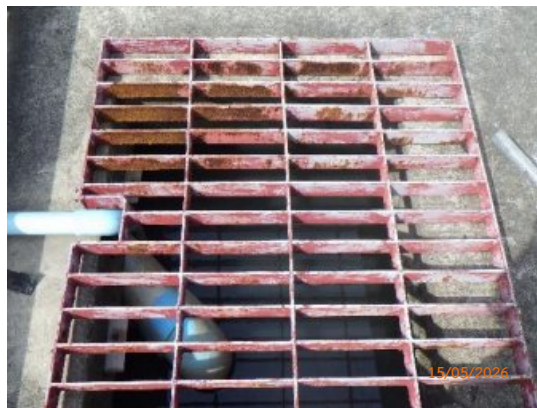
รูปที่ 2-3 ถังรับน้ำเข้า

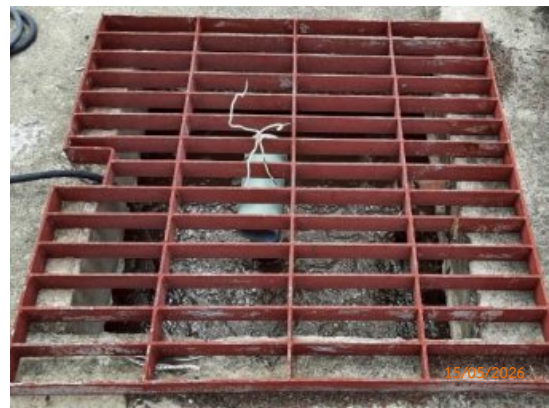
รูปที่ 2-4 บ่อเติมอากาศ

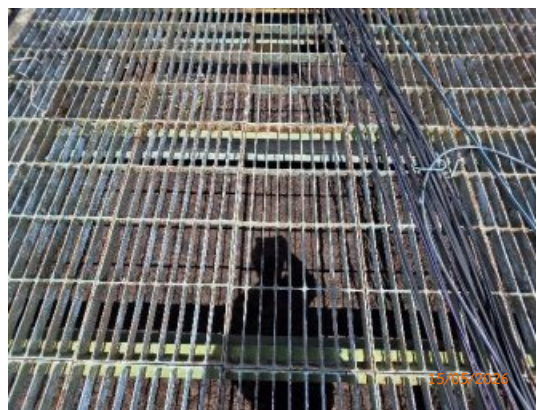
รูปที่ 2-5 บ่อดักตะกอน

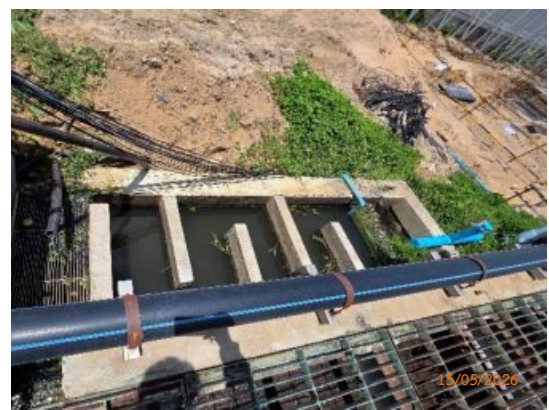
รูปที่ 2-6 บ่อสัมผัสคลอรีน

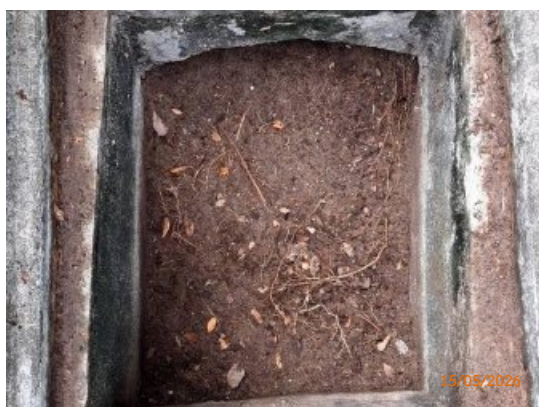
รูปที่ 2-11 บ่อดักตะกอนของรางระบายน้ำฝนที่ตกในพื้นที่  
โรงแรม ก่อนระบายออกจากพื้นที่  
(พื้นที่ปิดปรับปรุง)

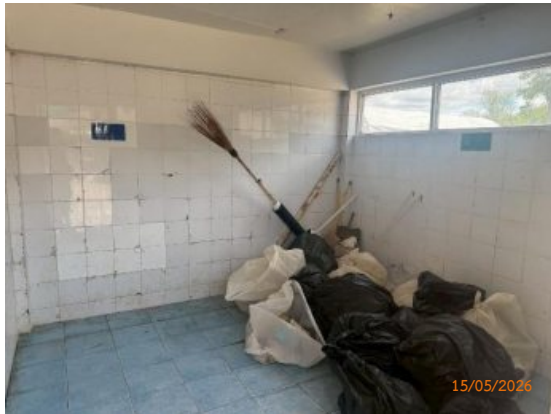
รูปที่ 2-13 ภายในห้องพักขยะทั่วไป

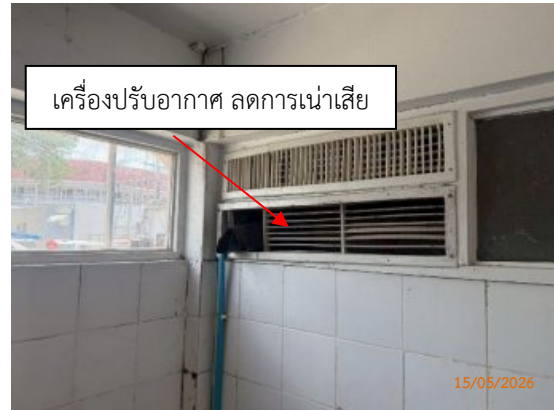
รูปที่ 2-14 เครื่องปรับอากาศและระบบระบายอากาศ  
ภายในห้องพักขยะทั่วไป

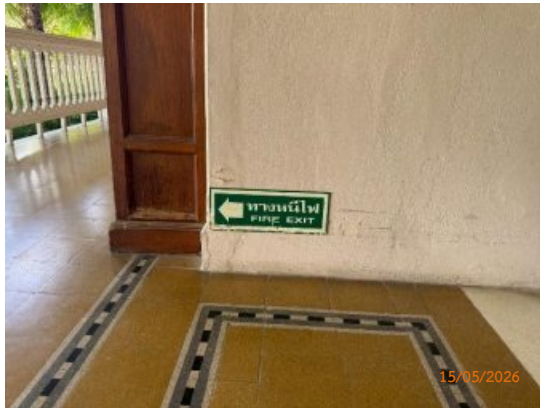
รูปที่ 2-22 ป้ายแสดงเส้นทางหนีไฟภายในอาคาร

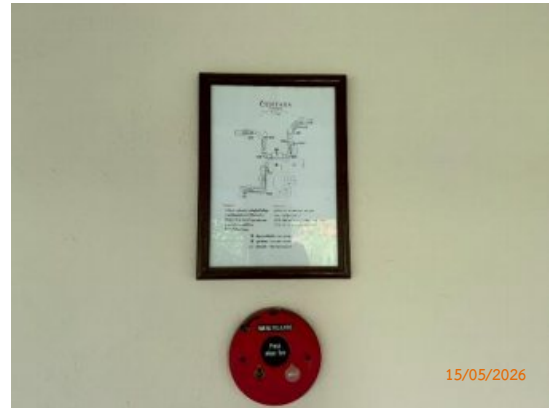
รูปที่ 2-23 เครื่องส่งสัญญาณเตือนไฟไหม้ภายในอาคาร  
และแผนผังแสดงเส้นทางหนีไฟ

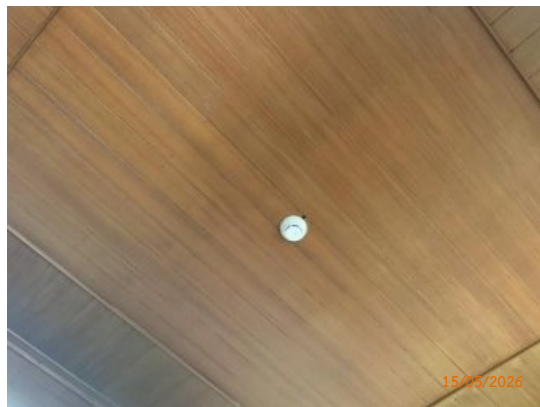
รูปที่ 2-24 เครื่องตรวจจับควันไฟภายในอาคาร

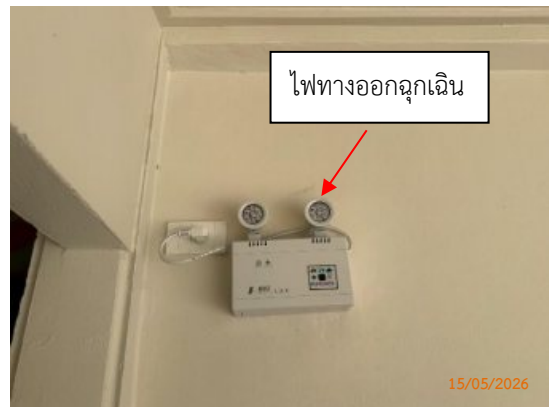
รูปที่ 2-25 ไฟฉุกเฉินบริเวณทางเดินภายในอาคาร

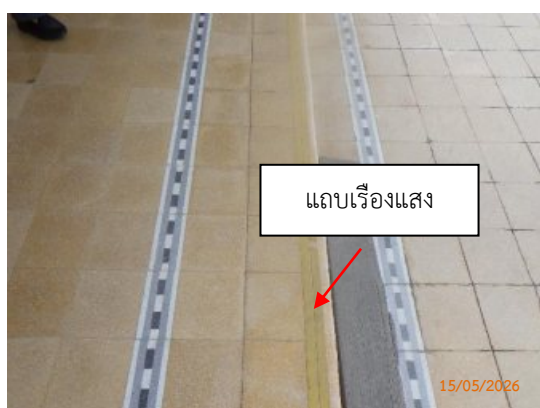
รูปที่ 2-26 แถบเรืองแสง นำทางหนีไฟ บริเวณพื้น  
ทางเดินภายในอาคาร

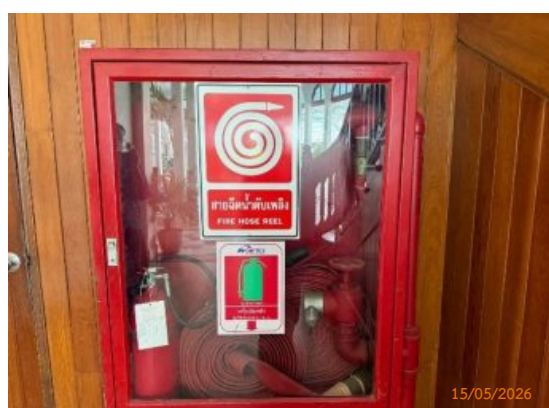
รูปที่ 2-27 ตู้จัดเก็บอุปกรณ์ดับเพลิง และสายส่งน้ำ  
ดับเพลิงภายในอาคาร

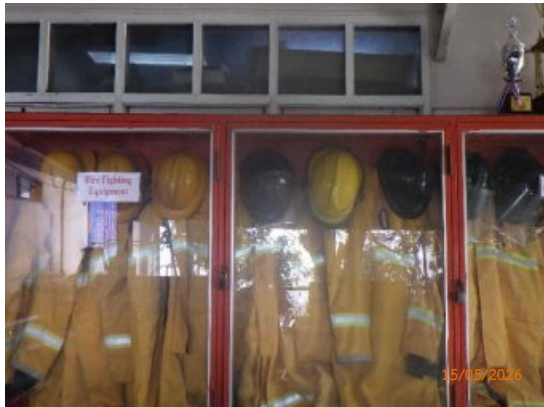
รูปที่ 2-28 ชุดอุปกรณ์สำหรับเจ้าหน้าที่ดับเพลิง  
และการตรวจสอบบำรุงรักษา

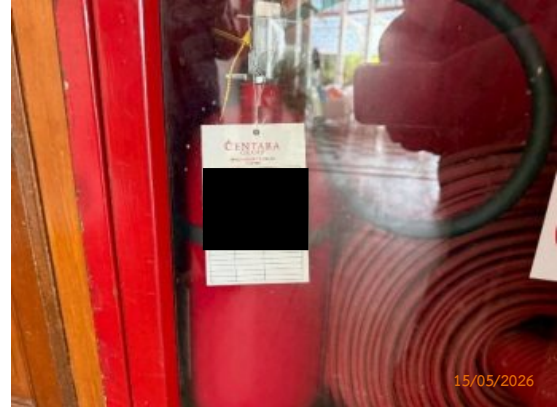
รูปที่ 2-29 ตัวอย่างการตรวจสอบสภาพถังดับเพลิง  
ประจำเดือน

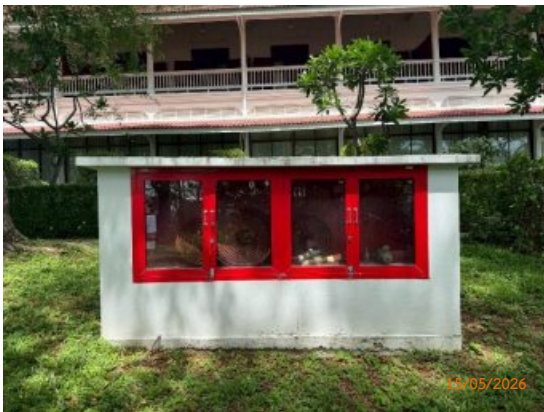
รูปที่ 2-30 ตู้เก็บสายฉีดน้ำดับเพลิงภายนอกอาคาร

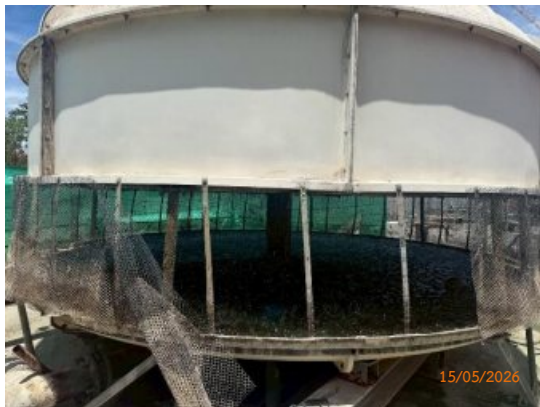
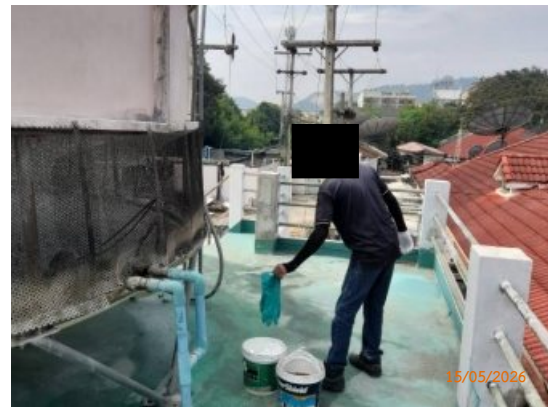
| มาตรการป้องกันและแก้ไขผลกระทบสิ่งแวดล้อม | ผลการปฏิบัติตามมาตรการฯ | ปัญหาอุปสรรค ที่ไม่สามารถปฏิบัติตาม มาตรการ และแนวทางการแก้ไข |
|---|---|---|
| 1) ระบบปรับอากาศแบบหน่วยกลางบริเวณหอผิ่่งน้ำ (Cooling Tower) | โรงแรมได้จัดจ้างบริษัท เซ็นเทอร์ไลท์ จำกัด ที่มีความเชี่ยวชาญในการดูแลบำรุงรักษา Cooling Tower มาดูแลระบบ ฯ ของ โรงแรมเป็นประจำ เช่น ทำความสะอาดระบบหอผิ่่งน้ำ โดยมีระบบควบคุมทางไกลอัตโนมัติตลอดเวลา และมีเจ้าหน้าที่เข้ามา ดูแลเป็นประจำทุกเดือน และติดตามตรวจสอบเชื้อลี้จิโอเนลลาในระบบหอผิ่่งเย็นทุก ๆ 3 เดือน แสดงดังรูปที่ 2-33 และภาคผนวก ข-4 | - |

รูปที่ 2-33 การตรวจสอบ บำรุงรักษา ระบบหอผึ่งน้ำ  
(Cooling Tower)

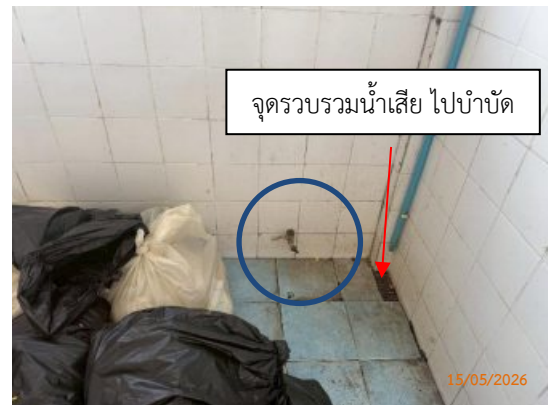
รูปที่ 2-35 ภายในห้องพักขยะทั่วไป มีก๊อกน้ำ  
และจุดรวบรวมน้ำจากการล้างพื้นห้องพัก
