รายงานผลการปฏิบัติตามมาตรการป้องกันและแก้ไข  
ผลกระทบสิ่งแวดล้อมและมาตรการติดตามตรวจสอบคุณภาพสิ่งแวดล้อม

ระยะดำเนินการ ระหว่างเดือน มกราคม - มิถุนายน พ.ศ. 2569

โครงการ โรงแรม สิเน่ ภูเก็ต ลักซ์ชัวรี  
(ชื่อเดิม สุพิชฌาย์ อควา รีสอร์ท)  
ตั้งอยู่เลขที่ 888 หมู่ 1 ตำบลรัชฎา อำเภอเมืองภูเก็ต จังหวัดภูเก็ต

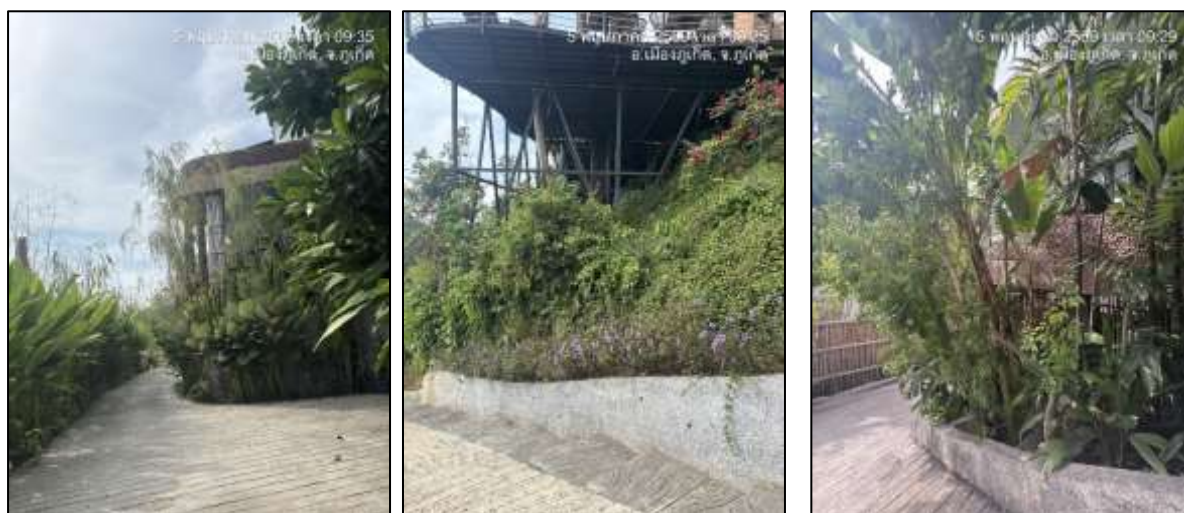
รูปภาพที่ 2.1 พื้นที่สีเขียวภายในโครงการ

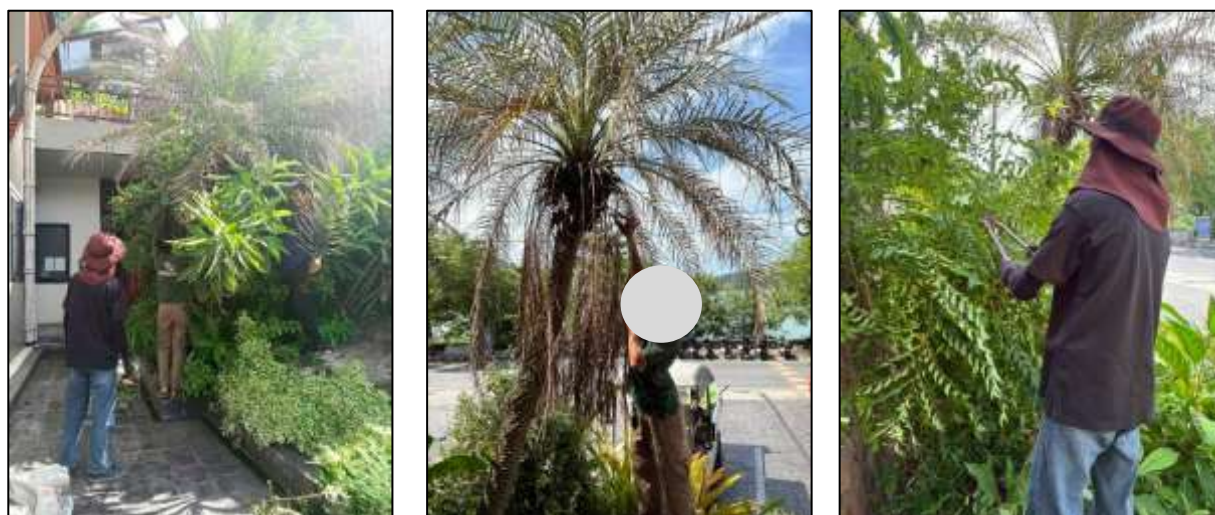
รูปภาพที่ 2.2 งานดูแลสวน

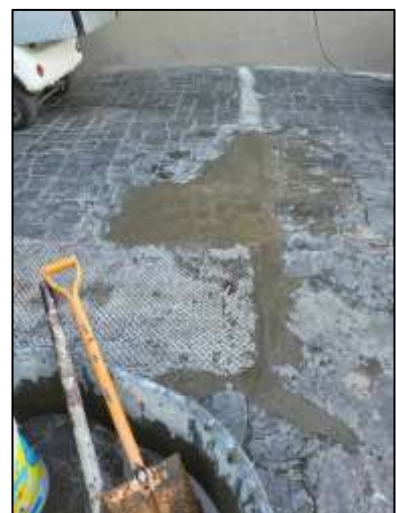
รูปภาพที่ 2.14 การตรวจสอบพื้นถนนภายในโครงการ

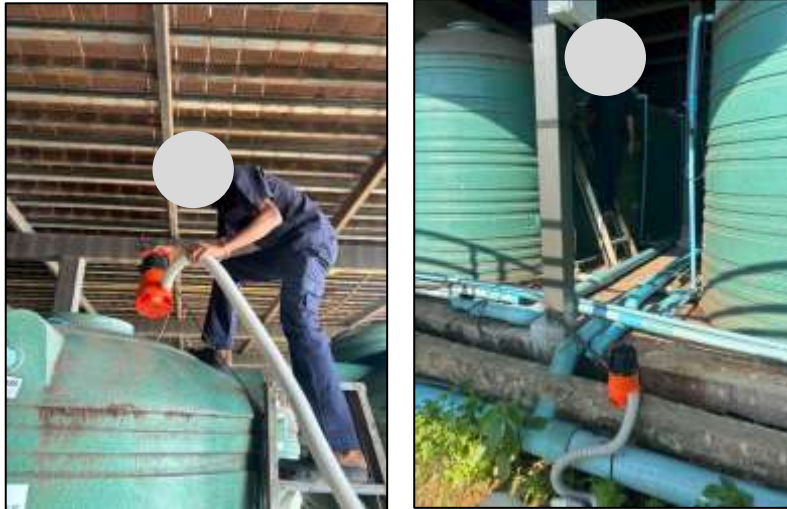
รูปภาพที่ 2.21 การตรวจสอบเส้นท่อ และสุขภัณฑ์

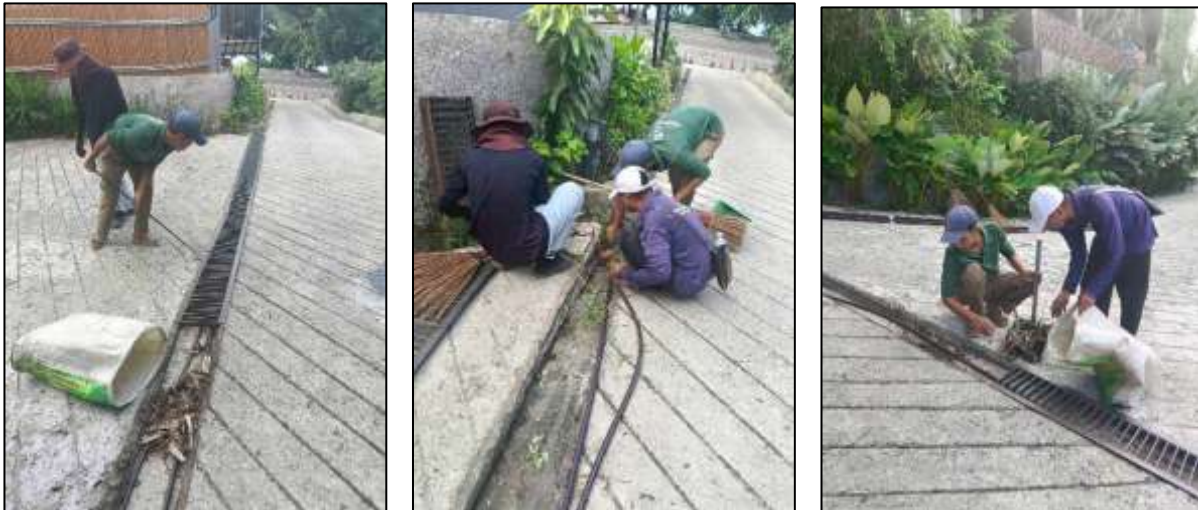
รูปภาพที่ 2.22 การขุดลอกตะกอน

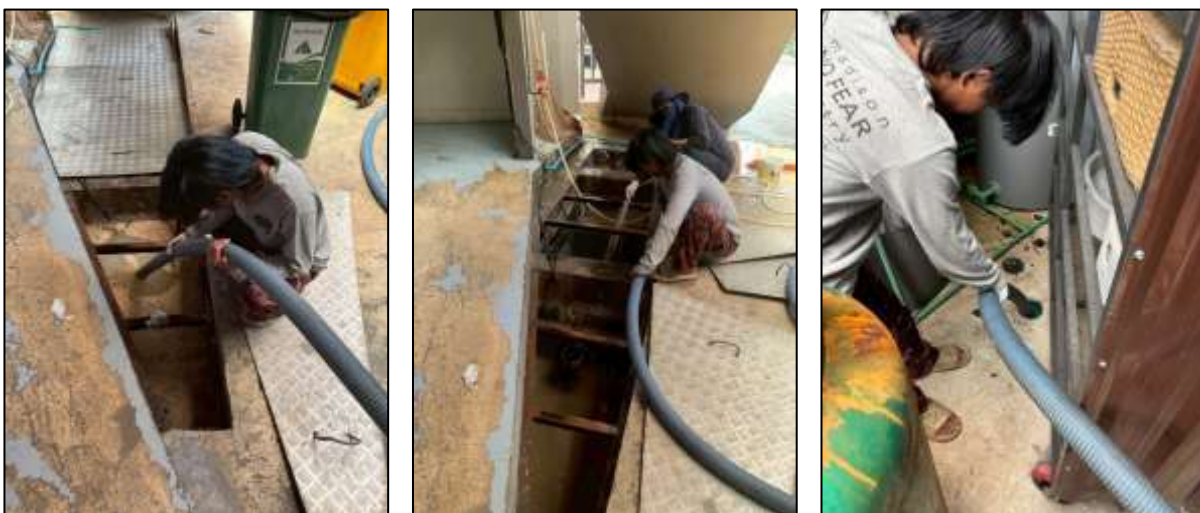
รูปภาพที่ 2.23 การสูบน้ำตะกอน

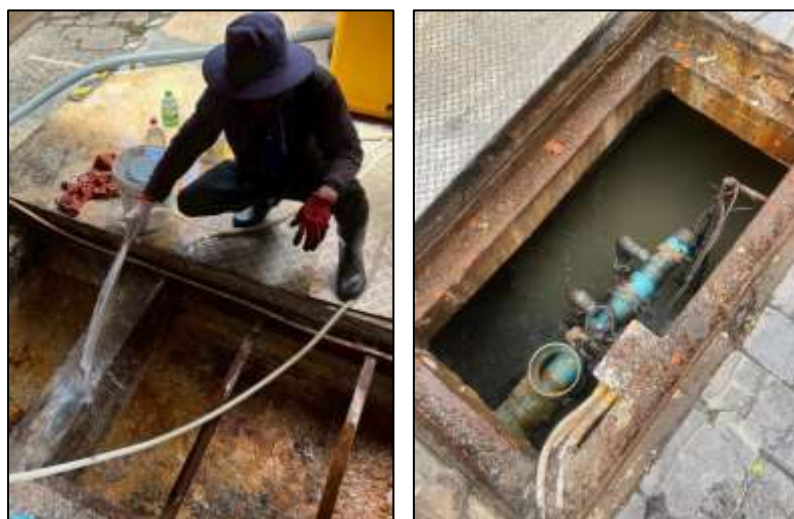
รูปภาพที่ 2.25 การล้างบ่อดักไขมัน

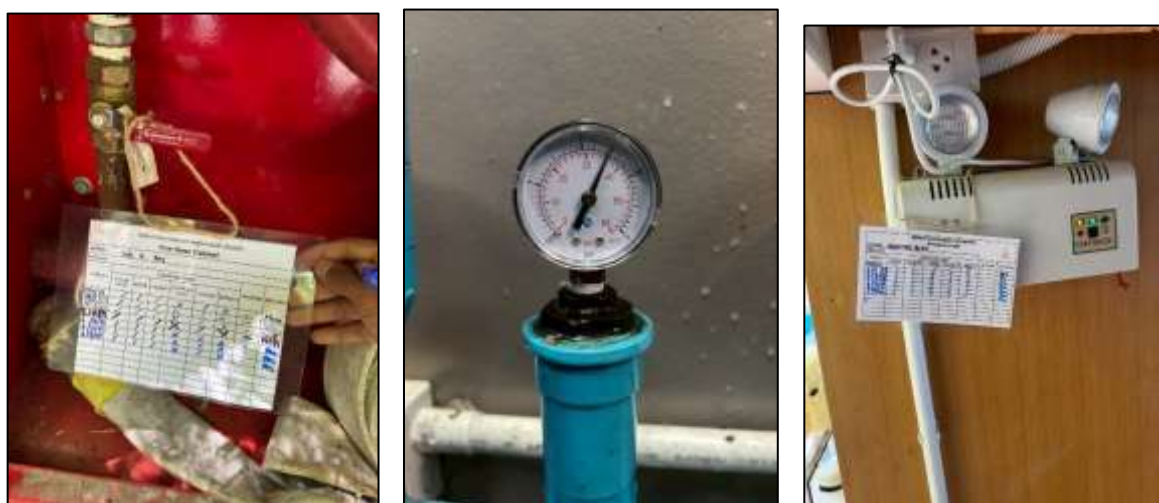
รูปภาพที่ 2.26 การตรวจสอบระบบสารสัญญาณ

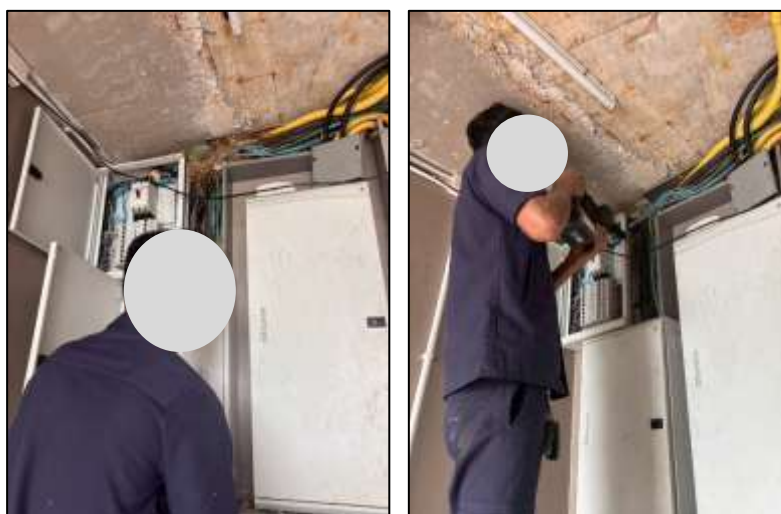
รูปภาพที่ 2.39 การตรวจสอบระบบและอุปกรณ์ไฟฟ้าภายในโครงการ

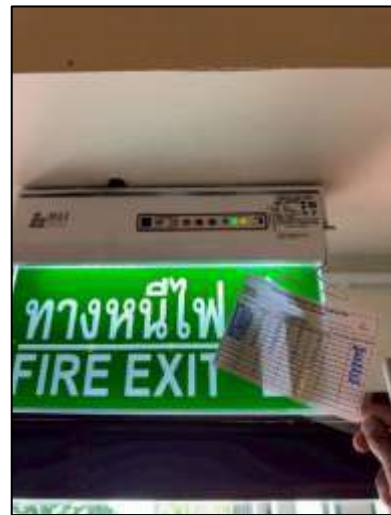
รูปภาพที่ 2.46 การตรวจสอบระบบป้องกันและระงับอัคคีภัย
