ผลการปฏิบัติตามมาตรการป้องกันและ  
แก้ไขผลกระทบสิ่งแวดล้อม

ตารางที่ 2-1 สรุปผลการปฏิบัติตาม มาตรการป้องกันและแก้ไขผลกระทบสิ่งแวดล้อมโรงพยาบาลกรุงเทพระยอง (ส่วนขยาย) ครั้งที่ 2 ระยะดำเนินการ

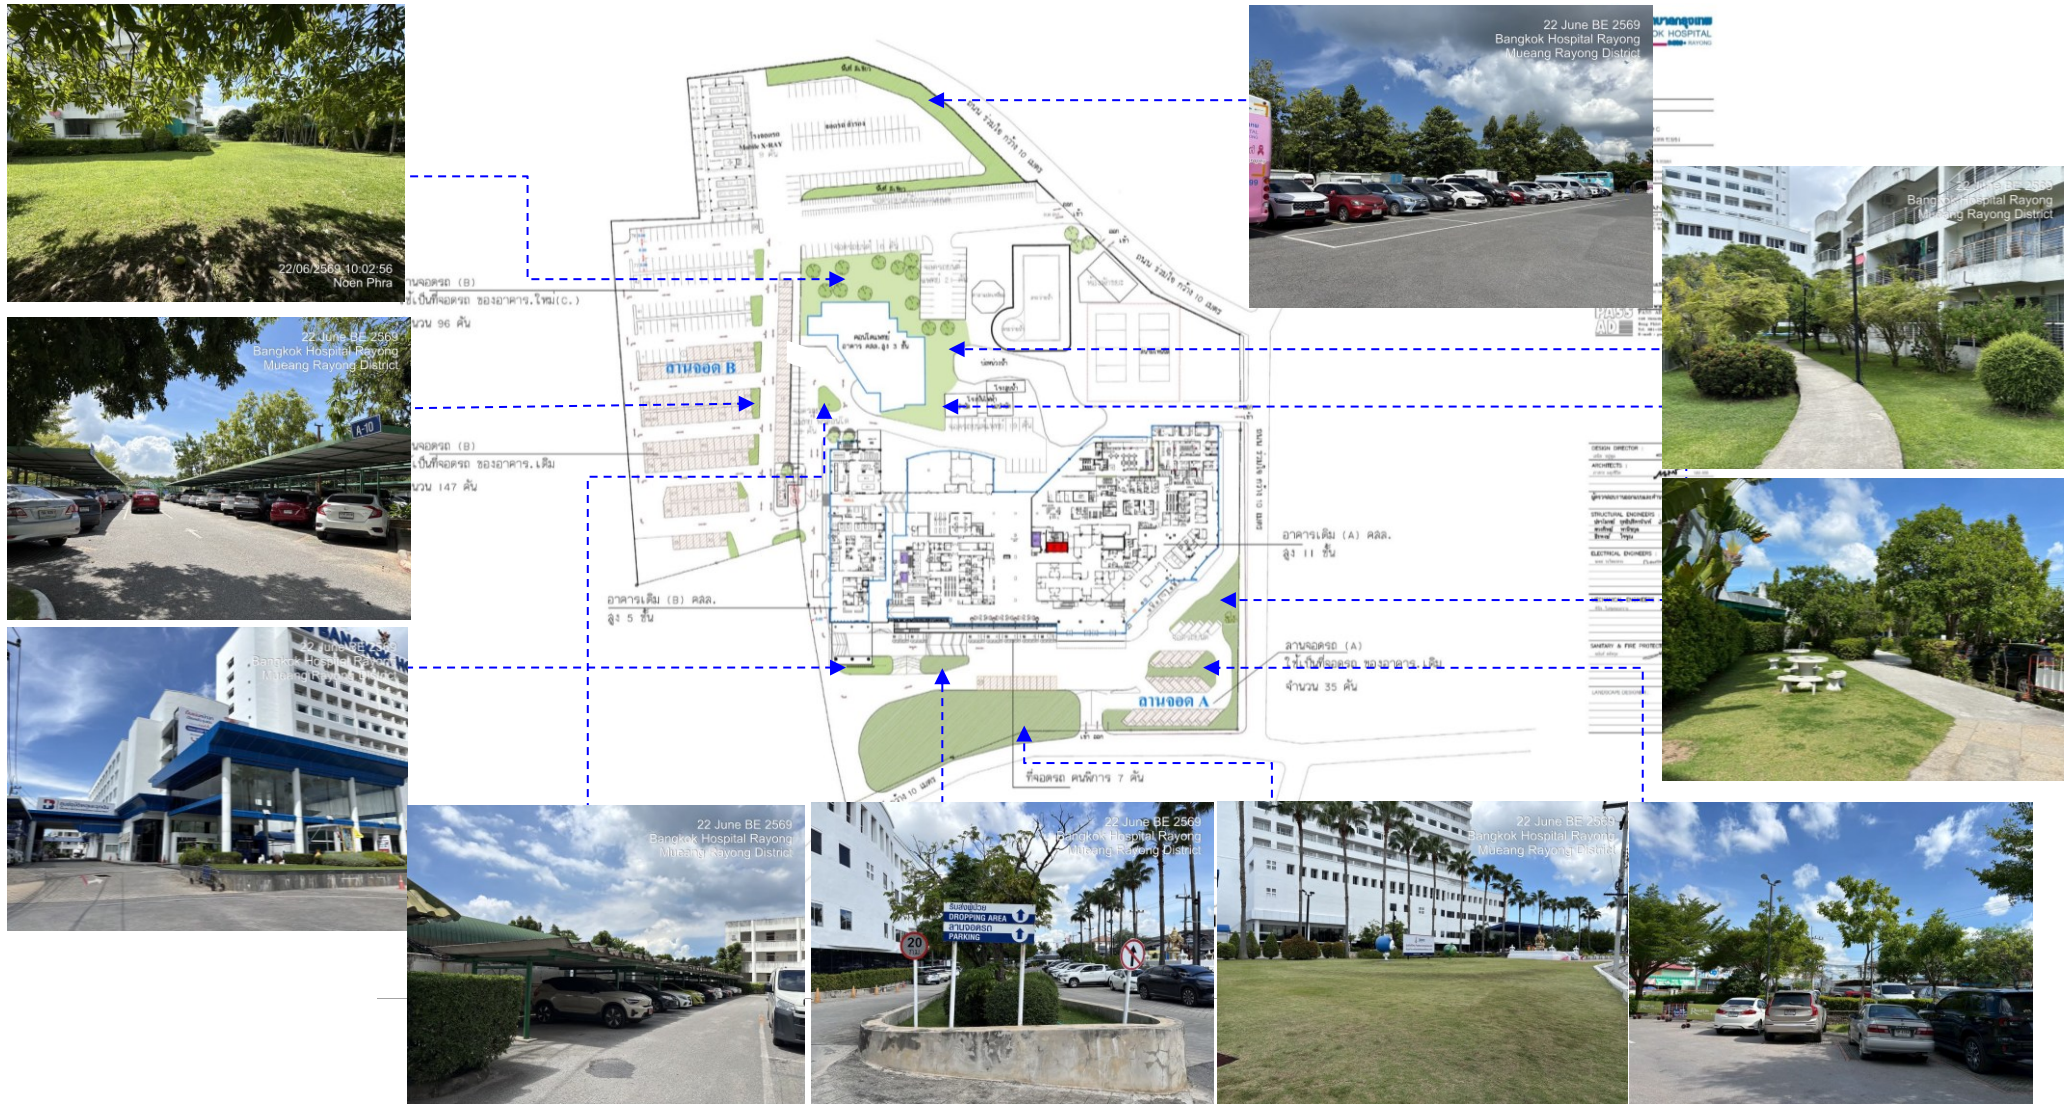
รูปที่ 2-1 พื้นที่สีเขียวของโครงการ

| องค์ประกอบทางสิ่งแวดล้อม | มาตรการป้องกันและแก้ไขผลกระทบสิ่งแวดล้อม | ผลการปฏิบัติและรายละเอียดการปฏิบัติตามมาตรการฯ<br>✓ = ปฏิบัติ ✗ = ไม่ได้ปฏิบัติ ○ = ปฏิบัติไม่ได้<br>◎ = ปฏิบัติได้แต่ไม่มีประสิทธิภาพ ● = ยังไม่ถึงเวลาปฏิบัติ | ปัญหา/อุปสรรค/แนวทางแก้ไข | เอกสารอ้างอิง |
|---|---|---|---|---|
| 1.1 ที่ตั้งและสภาพภูมิประเทศ | 1) จัดให้มีการปลูกไม้ยืนต้น ไม้พุ่ม ไม้คลุมดิน ภายในโครงการ โดยเฉพาะบริเวณแนวเขตที่ดินเพื่อให้พืชช่วยยึดหน้าดิน และปรับสภาพภูมิประเทศของโครงการให้สวยงาม | ✓ | โครงการจัดให้มีการปลูกไม้ยืนต้น ไม้พุ่ม ไม้คลุมดินภายในพื้นที่โครงการ รวมถึงปลูกต้นไม้บริเวณพื้นที่ว่างระหว่างอาคารและพื้นที่ว่าง | -<br><br>รูปที่ 2-1 และรูปที่ 2-2 |

| องค์ประกอบทางสิ่งแวดล้อม | มาตรการป้องกันและแก้ไขผลกระทบสิ่งแวดล้อม | ผลการปฏิบัติและรายละเอียดการปฏิบัติตามมาตรการฯ<br>✓ = ปฏิบัติ ✕ = ไม่ได้ปฏิบัติ ○ = ปฏิบัติไม่ได้<br>◎ = ปฏิบัติได้แต่ไม่มีประสิทธิภาพ ● = ยังไม่ถึงเวลาปฏิบัติ | ปัญหา/อุปสรรค/แนวทางแก้ไข | เอกสารอ้างอิง |
|---|---|---|---|---|
| 1.5 คุณภาพอากาศ | 1) ปลุกต้นไม้ยืนต้น เพื่อลดการฟุ้งกระจายของฝุ่น ไอความร้อน และมลพิษทางอากาศอื่น ๆ ที่อาจเกิดขึ้น | ✓ มีการปลุกต้นไม้ยืนต้นบริเวณพื้นที่จอดรถ และพื้นที่ระหว่างอาคาร เพื่อลดการฟุ้งกระจายของฝุ่น ไอความร้อน และมลพิษทางอากาศที่อาจเกิดขึ้น | - | รูปที่ 2-1 และรูปที่ 2-2 |

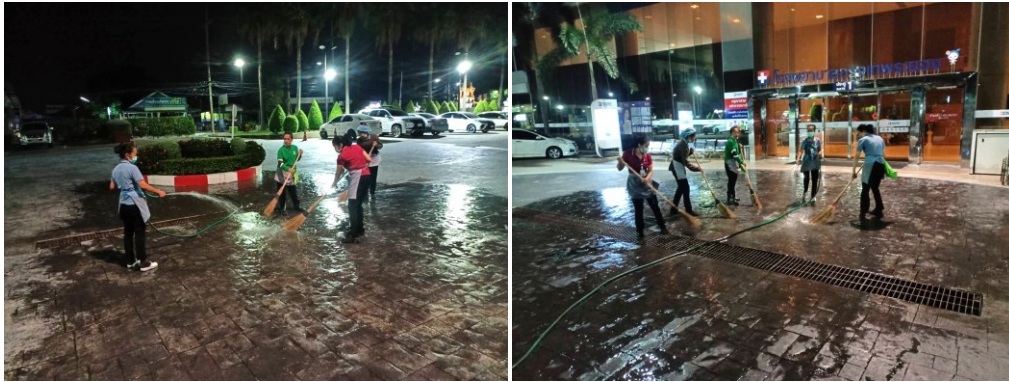
รูปที่ 2-5 การรดน้ำและล้างทำความสะอาดเส้นทางการจราจร และพื้นที่จอดรถ

| องค์ประกอบทางสิ่งแวดล้อม | มาตรการป้องกันและแก้ไขผลกระทบสิ่งแวดล้อม | ผลการปฏิบัติและรายละเอียดการปฏิบัติตามมาตรการฯ<br>✓ = ปฏิบัติ ✕ = ไม่ได้ปฏิบัติ ○ = ปฏิบัติไม่ได้<br>◎ = ปฏิบัติได้แต่ไม่มีประสิทธิภาพ ● = ยังไม่ถึงเวลาปฏิบัติ | ปัญหา/อุปสรรค/แนวทางแก้ไข | เอกสารอ้างอิง |
|---|---|---|---|---|
| | 2) รดน้ำและล้างทำความสะอาดเส้นทางการจราจร และพื้นที่จอดรถ เพื่อป้องกันการฟุ้งกระจายของฝุ่น | ✓ มีการรดน้ำและล้างทำความสะอาดเส้นทางการจราจร และพื้นที่จอดรถ โดยจะดำเนินการในช่วงกลางคืน เพื่อลดความไม่สะดวกแก่ผู้มาใช้บริการ | - | รูปที่ 2-5 |

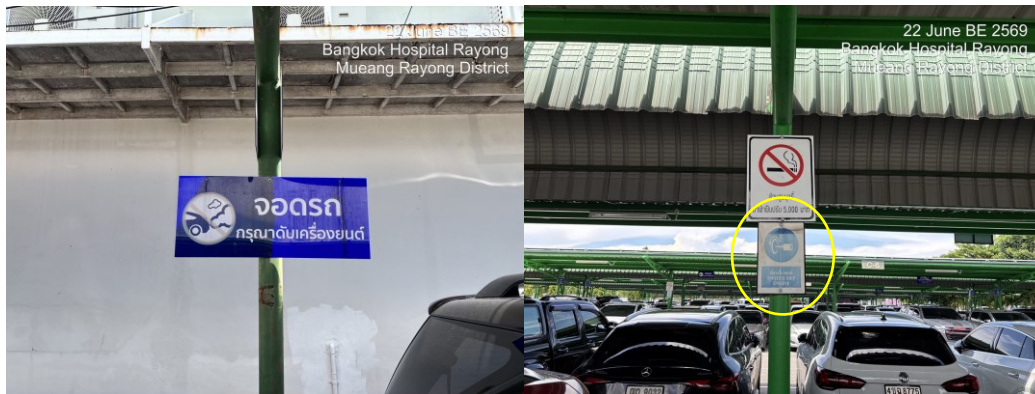
รูปที่ 2-6 ป้ายจอดรถกรุณาดับเครื่องบริเวณลาดจอดรถ

| องค์ประกอบทางสิ่งแวดล้อม | มาตรการป้องกันและแก้ไขผลกระทบสิ่งแวดล้อม | ผลการปฏิบัติและรายละเอียดการปฏิบัติตามมาตรการฯ<br>✓ = ปฏิบัติ ✕ = ไม่ได้ปฏิบัติ ○ = ปฏิบัติไม่ได้<br>◎ = ปฏิบัติได้แต่ไม่มีประสิทธิภาพ ● = ยังไม่ถึงเวลาปฏิบัติ | ปัญหา/อุปสรรค/แนวทางแก้ไข | เอกสารอ้างอิง |
|---|---|---|---|---|
| | 3) ติดป้ายห้ามติดเครื่องยนต์ทิ้งไว้บริเวณลานจอดรถยนต์ โดยให้ดับเครื่องยนต์ทันทีเมื่อจอดรถแล้ว | ✓ โครงการจัดให้มีการติดตั้งป้ายห้ามติดเครื่องยนต์บริเวณลานจอดรถยนต์ | - | รูปที่ 2-6 |

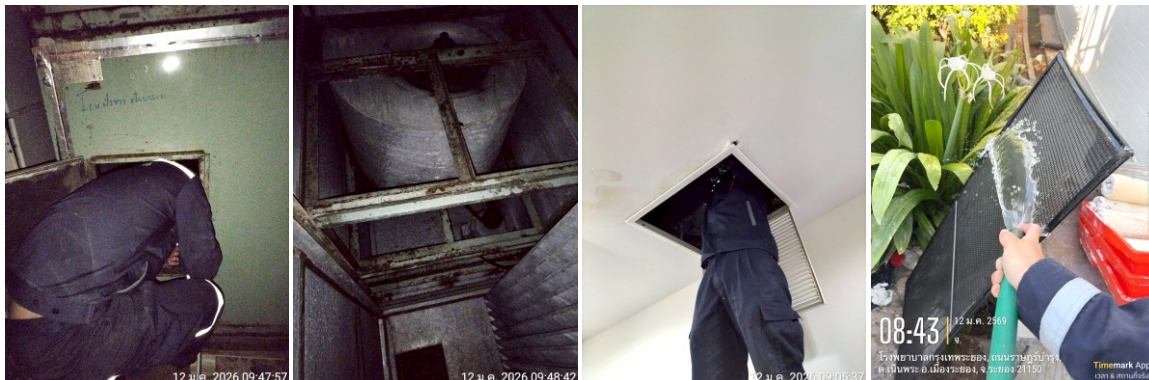
รูปที่ 2-8 เจ้าหน้าที่ล้างทำความสะอาด และซ่อมแซมเครื่องปรับอากาศ และระบบระบายอากาศ

| องค์ประกอบทางสิ่งแวดล้อม | มาตรการป้องกันและแก้ไขผลกระทบสิ่งแวดล้อม | ผลการปฏิบัติและรายละเอียดการปฏิบัติตามมาตรการฯ<br>✓ = ปฏิบัติ ✕ = ไม่ได้ปฏิบัติ ○ = ปฏิบัติไม่ได้<br>◎ = ปฏิบัติได้แต่ไม่มีประสิทธิภาพ ● = ยังไม่ถึงเวลาปฏิบัติ | ปัญหา/อุปสรรค/แนวทางแก้ไข | เอกสารอ้างอิง |
|---|---|---|---|---|
| | 4) ให้เจ้าหน้าที่โครงการทำความสะอาดเครื่องปรับอากาศเป็นประจำ โดยทำความสะอาดแผ่นกรองและถาดสำหรับรองรับน้ำที่อยู่ภายในเครื่องปรับอากาศเป็นประจำเดือนละ 1 ครั้ง เพื่อเพิ่มประสิทธิภาพการทำงานและเป็นการป้องกันการสะสมของเชื้อโรค | ✓ โครงการมีการทำความสะอาดแผ่นกรองและถาดสำหรับรองรับน้ำที่อยู่ภายในเครื่องปรับอากาศเป็นประจำ โดยความถี่ในการดำเนินการแบ่งตามความเสี่ยง ดังนี้<br>1. เครื่องปรับอากาศห้อง OR และ Critical care ทำความสะอาด 3 เดือน/ครั้ง<br>2. ห้องทั่วไป ทำความสะอาด 6 เดือน/ครั้ง<br>ทั้งนี้ ได้ตรวจสอบ/ซ่อมแซมเครื่องปรับอากาศ และระบบระบายอากาศให้ใช้งานอยู่เสมอ | - | รูปที่ 2-8 |

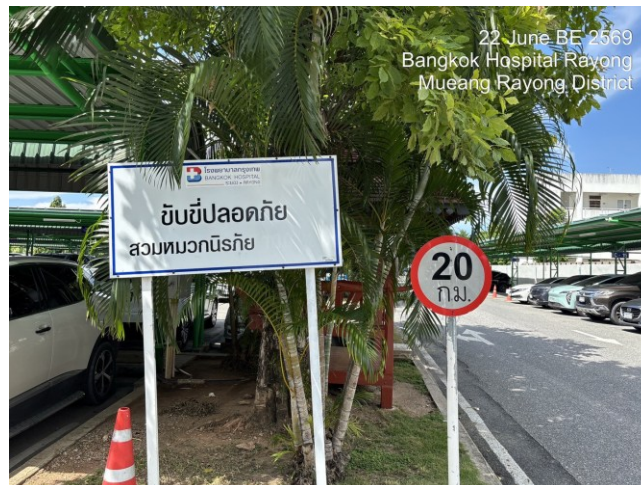
รูปที่ 2-11 การควบคุมความเร็วของรถภายในโครงการ

| องค์ประกอบทางสิ่งแวดล้อม | มาตรการป้องกันและแก้ไขผลกระทบสิ่งแวดล้อม | ผลการปฏิบัติและรายละเอียดการปฏิบัติตามมาตรการฯ<br>✓ = ปฏิบัติ ✕ = ไม่ได้ปฏิบัติ ○ = ปฏิบัติไม่ได้<br>◎ = ปฏิบัติได้แต่ไม่มีประสิทธิภาพ ● = ยังไม่ถึงเวลาปฏิบัติ | | ปัญหา/อุปสรรค/แนวทางแก้ไข | เอกสารอ้างอิง |
|---|---|---|---|---|---|
| | 7) ควบคุมความเร็วของรถภายในโครงการ เช่น ป้ายจำกัดความเร็ว สันนุนเพื่อลดความเร็ว เพื่อไม่ให้เกิดความฟุ้งกระจายของฝุ่นบนผิวถนน | ✓ | โครงการมีการควบคุมความเร็วของรถ โดยมีป้ายจำกัดความเร็ว 20 กม./ชม. และสันนุนชะลอความเร็ว | - | รูปที่ 2-11 |
| | 3) จำกัดความเร็วรถขณะแล่นเข้า-ออก พื้นที่โครงการ ให้มีความเร็วไม่เกิน 30 กม./ชม. | ✓ | โครงการจำกัดความเร็วรถที่แล่นภายในพื้นที่โครงการ ให้มีความเร็ว 20 กม./ชม. และสันนุนชะลอความเร็ว | - | รูปที่ 2-11 |

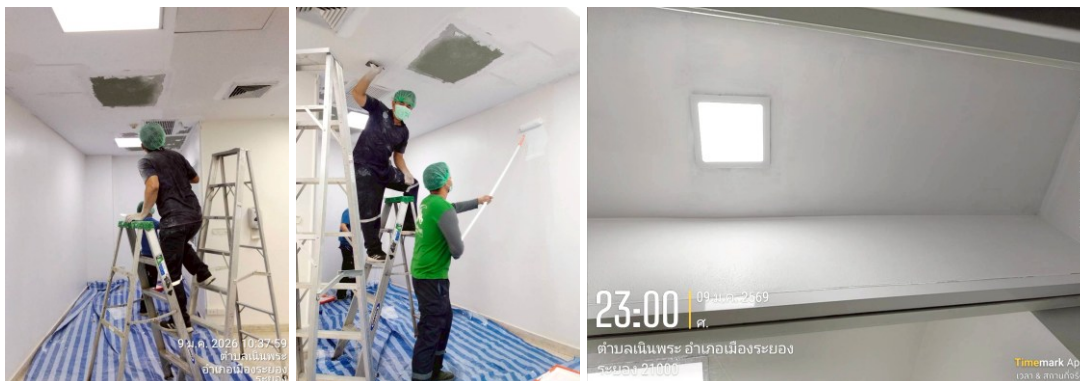
รูปที่ 2-17 เจ้าหน้าที่ตรวจสอบและซ่อมแซม อุดรอยรั่วตามผนัง เพดาน

| องค์ประกอบทางสิ่งแวดล้อม | มาตรการป้องกันและแก้ไขผลกระทบสิ่งแวดล้อม | ผลการปฏิบัติและรายละเอียดการปฏิบัติตามมาตรการฯ<br>✓ = ปฏิบัติ ✕ = ไม่ได้ปฏิบัติ ○ = ปฏิบัติไม่ได้<br>⊙ = ปฏิบัติได้แต่ไม่มีประสิทธิภาพ ● = ยังไม่ถึงเวลาปฏิบัติ | | ปัญหา/อุปสรรค/แนวทางแก้ไข | เอกสารอ้างอิง |
|---|---|---|---|---|---|
| | 2) มีแผนการสำรวจจุดเชื่อมต่อ การเดินสายไฟ และอุปกรณ์ต่าง ๆ บำรุงรักษาให้อยู่ในสภาพที่ใช้งานได้เสมอ หากพบจุดชำรุดควรเร่งทำการซ่อมแซม | ✓ | โครงการมีการตรวจสอบจุดเชื่อมต่อ การเดินสายไฟ และอุปกรณ์ต่าง ๆ และได้ดำเนินการซ่อมแซมเพื่อให้สามารถใช้งานได้ปกติ | - | รูปที่ 2-17 และภาคผนวก ฉ.1 |

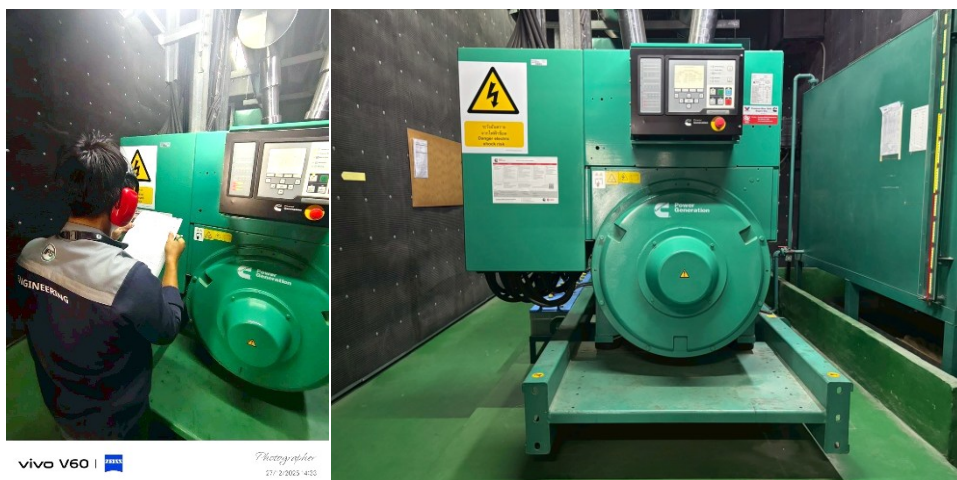
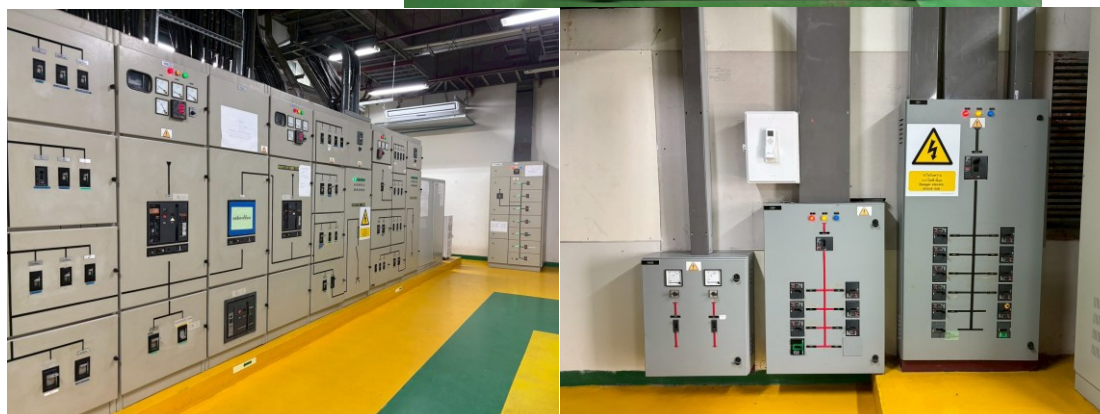
รูปที่ 2-18 เจ้าหน้าที่ตรวจสอบเครื่องกำเนิดไฟฟ้าสำรอง และแผงควบคุมไฟฟ้าของโครงการ

| องค์ประกอบทางสิ่งแวดล้อม | มาตรการป้องกันและแก้ไขผลกระทบสิ่งแวดล้อม | ผลการปฏิบัติและรายละเอียดการปฏิบัติตามมาตรการฯ<br>✓ = ปฏิบัติ ✕ = ไม่ได้ปฏิบัติ ○ = ปฏิบัติไม่ได้<br>⊙ = ปฏิบัติได้แต่ไม่มีประสิทธิภาพ ● = ยังไม่ถึงเวลาปฏิบัติ | | ปัญหา/อุปสรรค/แนวทางแก้ไข | เอกสารอ้างอิง |
|---|---|---|---|---|---|
| | 3) ทดสอบการทำงานของเครื่องกำเนิดไฟสำรองทุกเดือน | ✓ | โครงการมีการตรวจสอบการทำงานของเครื่องกำเนิดไฟฟ้าสำรองโดยฝ่ายช่างประจำวัน ประจำสัปดาห์ และมีแผนดำเนินการตรวจสอบการทำงานประจำปี โดยจัดจ้างบริษัทภายนอก | - | รูปที่ 2-18 และภาคผนวก ฉ.1 |

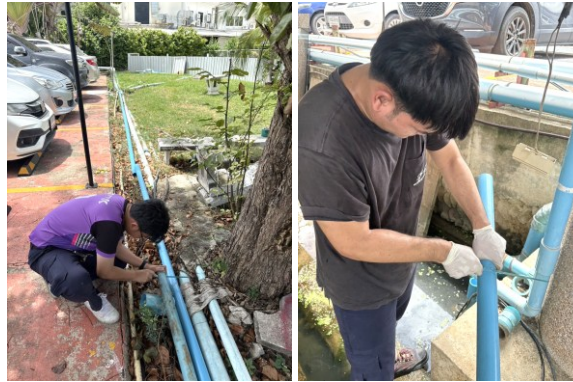
รูปที่ 2-19 การตรวจสอบและซ่อมแซมท่อน้ำประปาที่ชำรุด

| องค์ประกอบทางสิ่งแวดล้อม | มาตรการป้องกันและแก้ไขผลกระทบสิ่งแวดล้อม | ผลการปฏิบัติและรายละเอียดการปฏิบัติตามมาตรการฯ<br>✓ = ปฏิบัติ ✗ = ไม่ได้ปฏิบัติ ○ = ปฏิบัติไม่ได้<br>⊙ = ปฏิบัติได้แต่ไม่มีประสิทธิภาพ ● = ยังไม่ถึงเวลาปฏิบัติ | ปัญหา/อุปสรรค/แนวทางแก้ไข | เอกสารอ้างอิง |
|---|---|---|---|---|
| 3.3 น้ำใช้/น้ำดื่ม | 1) มีแผนตรวจสอบระบบจ่ายน้ำประปา 1 ครั้ง/เดือน ให้อยู่ในสภาพดีอยู่เสมอ ได้แก่ เครื่องสูบน้ำ ท่อจ่ายน้ำ ถังเก็บน้ำ มิเตอร์วัดน้ำ หากพบจุดชำรุด ผิดปกติต้องเร่งแก้ไข | ✓<br>โครงการมีการตรวจสอบระบบจ่ายน้ำประปาประจำสัปดาห์ โดยฝ่ายช่างของโรงพยาบาล และได้ดำเนินการซ่อมแซมท่อน้ำประปาที่ชำรุด | - | รูปที่ 2-19 และภาคผนวก ฉ.1 |

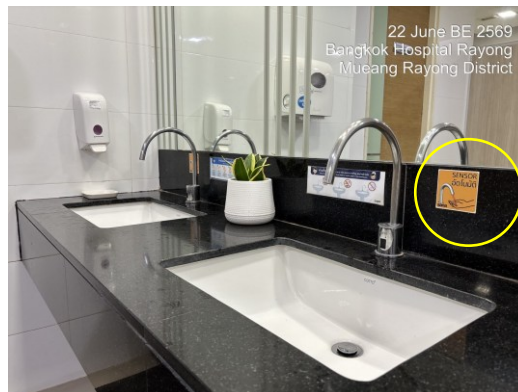
รูปที่ 2-20 ก๊อกน้ำอัตโนมัติ

| องค์ประกอบทางสิ่งแวดล้อม | มาตรการป้องกันและแก้ไขผลกระทบสิ่งแวดล้อม | ผลการปฏิบัติและรายละเอียดการปฏิบัติตามมาตรการฯ<br>✓ = ปฏิบัติ ✗ = ไม่ได้ปฏิบัติ ○ = ปฏิบัติไม่ได้<br>⊙ = ปฏิบัติได้แต่ไม่มีประสิทธิภาพ ● = ยังไม่ถึงเวลาปฏิบัติ | ปัญหา/อุปสรรค/แนวทางแก้ไข | เอกสารอ้างอิง |
|---|---|---|---|---|
| | 3) รณรงค์และประชาสัมพันธ์ให้ผู้ใช้บริการและเจ้าหน้าที่ประหยัดน้ำ เช่น ติดตั้งป้ายประหยัดน้ำภายในพื้นที่โครงการ | ✓<br>ก๊อกร้านภายในโครงการเป็นก๊อกน้ำอัตโนมัติ/เซ็นเซอร์เพื่อประหยัดน้ำ | - | รูปที่ 2-20 |

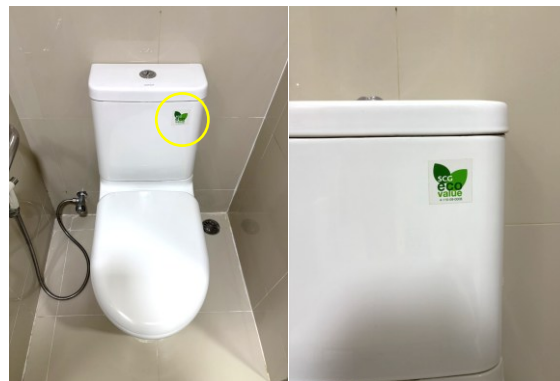
รูปที่ 2-21 การเลือกใช้สุขภัณฑ์ที่ประหยัดน้ำ

| องค์ประกอบทางสิ่งแวดล้อม | มาตรการป้องกันและแก้ไขผลกระทบสิ่งแวดล้อม | ผลการปฏิบัติและรายละเอียดการปฏิบัติตามมาตรการฯ<br>✓ = ปฏิบัติ ✕ = ไม่ได้ปฏิบัติ ○ = ปฏิบัติไม่ได้<br>◎ = ปฏิบัติได้แต่ไม่มีประสิทธิภาพ ● = ยังไม่ถึงเวลาปฏิบัติ | | ปัญหา/อุปสรรค/แนวทางแก้ไข | เอกสารอ้างอิง |
|---|---|---|---|---|---|
| | 4) ออกแบบโดยเลือกใช้สุขภัณฑ์ที่ประหยัดน้ำ หรือ อุปกรณ์ที่มีประสิทธิภาพสูงทั้งก๊อกประหยัดน้ำชักโครก และหัวฉีดประหยัดน้ำ | ✓ | โครงการมีการเลือกใช้สุขภัณฑ์ที่ประหยัดน้ำ และมีประสิทธิภาพสูง | - | รูปที่ 2-21 |

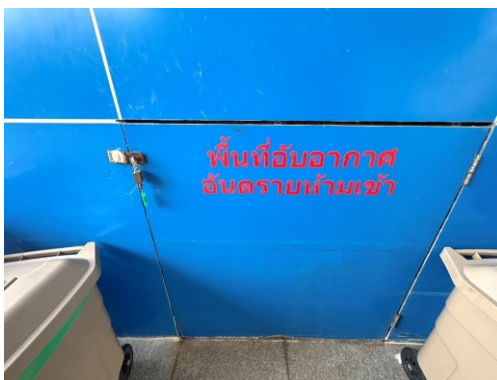
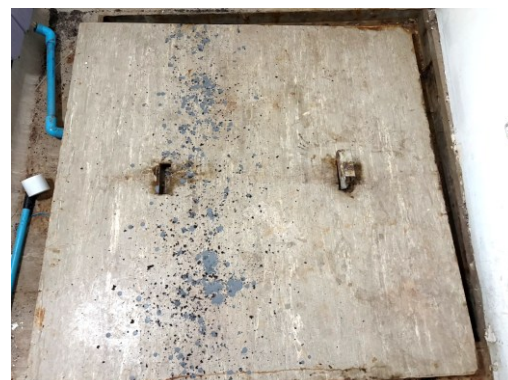
รูปที่ 2-22 ฝาบ่อเก็บน้ำใต้ดินปิดมิดชิด

| องค์ประกอบทางสิ่งแวดล้อม | มาตรการป้องกันและแก้ไขผลกระทบสิ่งแวดล้อม | ผลการปฏิบัติและรายละเอียดการปฏิบัติตามมาตรการฯ<br>✓ = ปฏิบัติ ✕ = ไม่ได้ปฏิบัติ ○ = ปฏิบัติไม่ได้<br>◎ = ปฏิบัติได้แต่ไม่มีประสิทธิภาพ ● = ยังไม่ถึงเวลาปฏิบัติ | | ปัญหา/อุปสรรค/แนวทางแก้ไข | เอกสารอ้างอิง |
|---|---|---|---|---|---|
| | 6) ฝาบ่อเก็บน้ำใต้ดิน จะต้องฝาบ่อปิดมิดชิด เพื่อป้องกันการปนเปื้อนของน้ำภายนอกเข้าสู่ถังเก็บน้ำทางบ่อได้ | ✓ | ฝาบ่อเก็บน้ำใต้ดินของโครงการปิดมิดชิด | - | รูปที่ 2-22 |

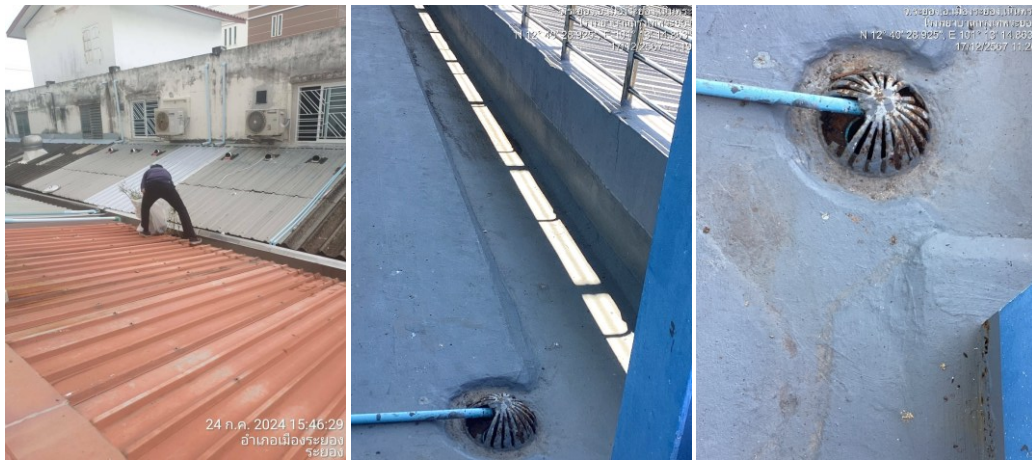
รูปที่ 2-23 เจ้าหน้าที่ตรวจสอบและทำความสะอาดรางระบายน้ำ

| องค์ประกอบทางสิ่งแวดล้อม | มาตรการป้องกันและแก้ไขผลกระทบสิ่งแวดล้อม | ผลการปฏิบัติและรายละเอียดการปฏิบัติตามมาตรการฯ<br>✓ = ปฏิบัติ ✕ = ไม่ได้ปฏิบัติ ○ = ปฏิบัติไม่ได้<br>◎ = ปฏิบัติได้แต่ไม่มีประสิทธิภาพ ● = ยังไม่ถึงเวลาปฏิบัติ | | ปัญหา/อุปสรรค/แนวทางแก้ไข | เอกสารอ้างอิง |
|---|---|---|---|---|---|
| 3.4 การระบายน้ำและการป้องกันน้ำท่วม | 1) ทำความสะอาดรางระบายน้ำ และท่อระบายน้ำอย่างสม่ำเสมอตลอดระยะเวลาการก่อสร้าง ความถี่ 6 เดือน/ครั้ง | ✓ | โครงการจัดให้มีเจ้าหน้าที่คอยตรวจสอบและทำความสะอาดรางระบายน้ำ และท่อระบายน้ำเป็นประจำโดยเฉพาะก่อนช่วงฤดูฝน และจัดให้มีบ่อหน่วงน้ำภายในโครงการ | - | รูปที่ 2-23 และรูปที่ 2-24 |

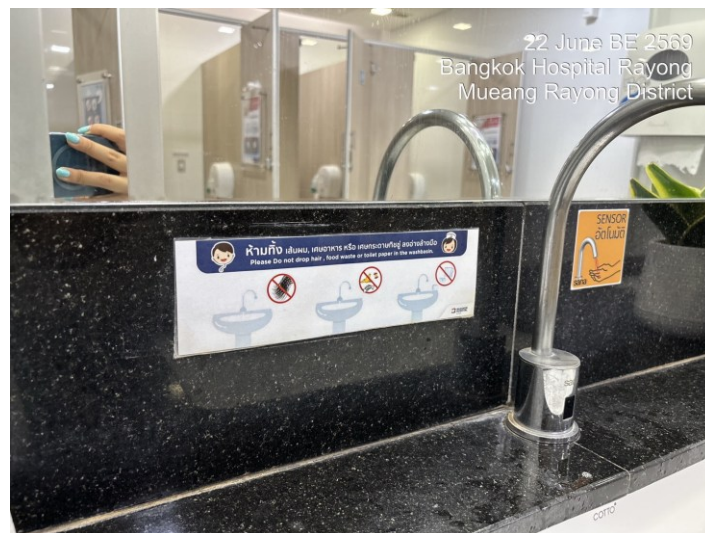
รูปที่ 2-26 ป้ายรณรงค์ไม่ให้ทิ้งเศษขยะที่ไม่ย่อยสลายลงระบบบำบัดน้ำเสีย

| องค์ประกอบทางสิ่งแวดล้อม | มาตรการป้องกันและแก้ไขผลกระทบสิ่งแวดล้อม | ผลการปฏิบัติและรายละเอียดการปฏิบัติตามมาตรการฯ<br>✓ = ปฏิบัติ ✗ = ไม่ได้ปฏิบัติ ○ = ปฏิบัติไม่ได้<br>⊙ = ปฏิบัติได้แต่ไม่มีประสิทธิภาพ ● = ยังไม่ถึงเวลาปฏิบัติ | ปัญหา/อุปสรรค/แนวทางแก้ไข | เอกสารอ้างอิง |
|---|---|---|---|---|
| 3.5 การกำจัดน้ำเสีย | 1) ติดป้ายรณรงค์ในห้องน้ำ อ่างล้างมือ ไม่ให้ทิ้งเศษขยะหรือที่ย่อยสลายไม่ได้ลงสู่ระบบบำบัดน้ำเสีย | ✓<br>โครงการมีการติดป้ายรณรงค์ไม่ให้ทิ้งเศษขยะที่ย่อยสลายลงในอ่างน้ำและชักโครก | - | รูปที่ 2-26 |

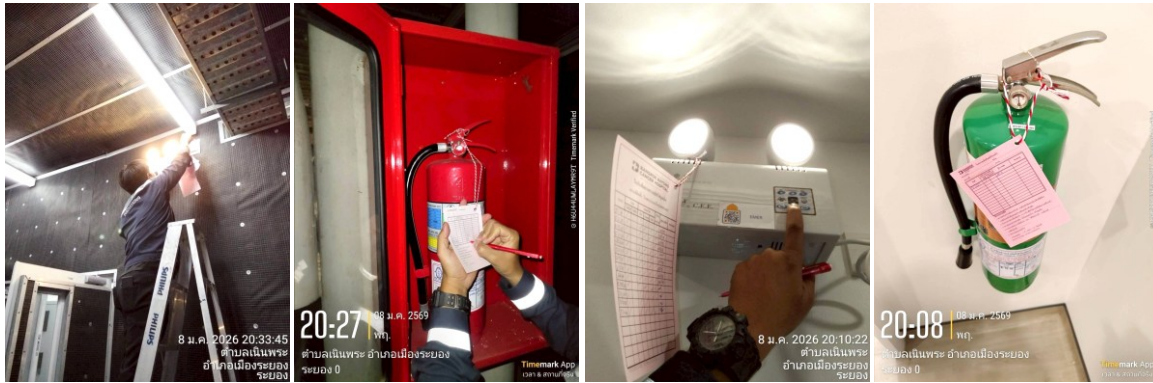
รูปที่ 2-28 เจ้าหน้าที่ตรวจสอบอุปกรณ์ป้องกันเพลิงไหม้และอุปกรณ์แจ้งเตือนเพลิงไหม้

| องค์ประกอบทางสิ่งแวดล้อม | มาตรการป้องกันและแก้ไขผลกระทบสิ่งแวดล้อม | ผลการปฏิบัติและรายละเอียดการปฏิบัติตามมาตรการฯ<br>✓ = ปฏิบัติ ✕ = ไม่ได้ปฏิบัติ ○ = ปฏิบัติไม่ได้<br>⊙ = ปฏิบัติได้แต่ไม่มีประสิทธิภาพ ● = ยังไม่ถึงเวลาปฏิบัติ | | ปัญหา/อุปสรรค/แนวทางแก้ไข | เอกสารอ้างอิง |
|---|---|---|---|---|---|
| 3.6 การป้องกันและบรรเทาสาธารณภัย | 1) มีแผนการตรวจสอบอุปกรณ์ดับเพลิงทุกประเภทที่มีติดตั้งตามข้อกำหนดของอุปกรณ์ในแต่ละประเภท | ✓ | โครงการดำเนินการตรวจสอบอุปกรณ์ดับเพลิงทุกประเภท โดยฝ่ายช่างประจำสัปดาห์ ประจำเดือน และประจำปี | - | รูปที่ 2-28 และภาคผนวก ฉ.1 |

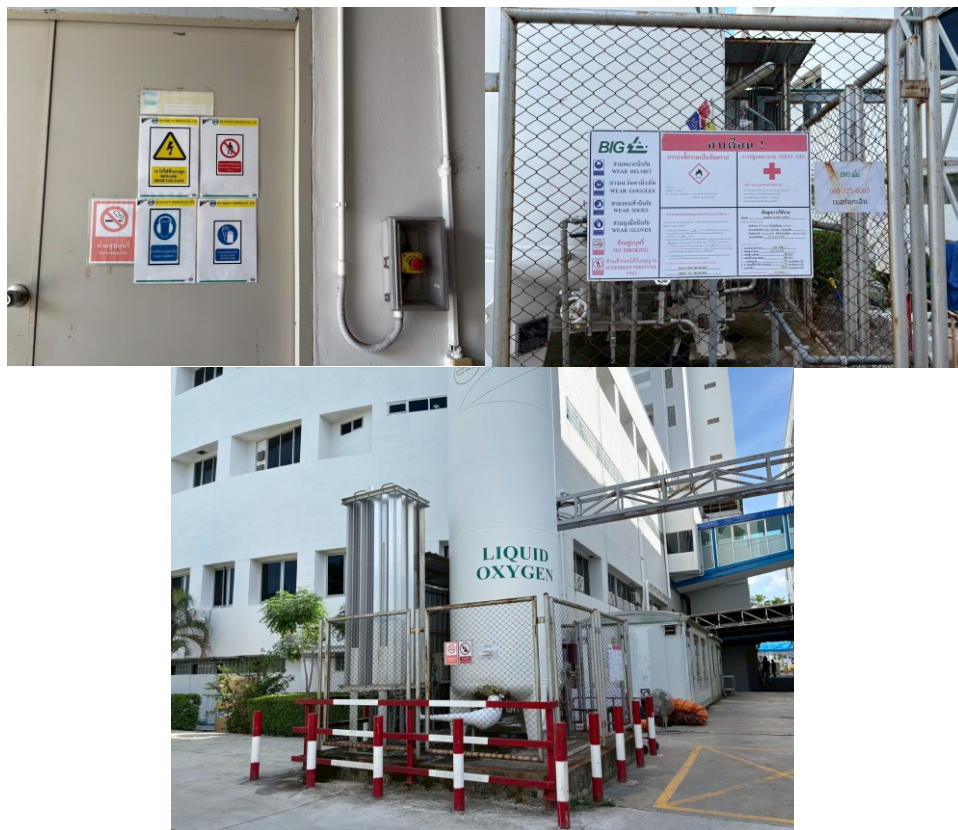
รูปที่ 2-29 ติดตั้งป้ายเตือนห้ามก่อประกายไฟในจุดเสี่ยงติดไฟง่าย

| องค์ประกอบทางสิ่งแวดล้อม | มาตรการป้องกันและแก้ไขผลกระทบสิ่งแวดล้อม | ผลการปฏิบัติและรายละเอียดการปฏิบัติตามมาตรการฯ<br>✓ = ปฏิบัติ ✕ = ไม่ได้ปฏิบัติ ○ = ปฏิบัติไม่ได้<br>⊙ = ปฏิบัติได้แต่ไม่มีประสิทธิภาพ ● = ยังไม่ถึงเวลาปฏิบัติ | | ปัญหา/อุปสรรค/แนวทางแก้ไข | เอกสารอ้างอิง |
|---|---|---|---|---|---|
| | 2) มีแผนการตรวจเช็คอุปกรณ์ไฟฟ้า และจุดเสี่ยงต่อการเกิดอัคคีภัยให้อยู่ในสภาพดีเสมอ | ✓ | โครงการจัดให้มีเจ้าหน้าที่คอยตรวจเช็คอุปกรณ์ไฟฟ้า และจุดเสี่ยงต่อการเกิดอัคคีภัยให้อยู่ในสภาพดีเสมอ รวมถึงติดตั้งป้ายเตือนห้ามก่อประกายไฟในจุดเสี่ยงติดไฟง่าย | - | รูปที่ 2-18, รูปที่ 2-29 และภาคผนวก ฉ.1 |

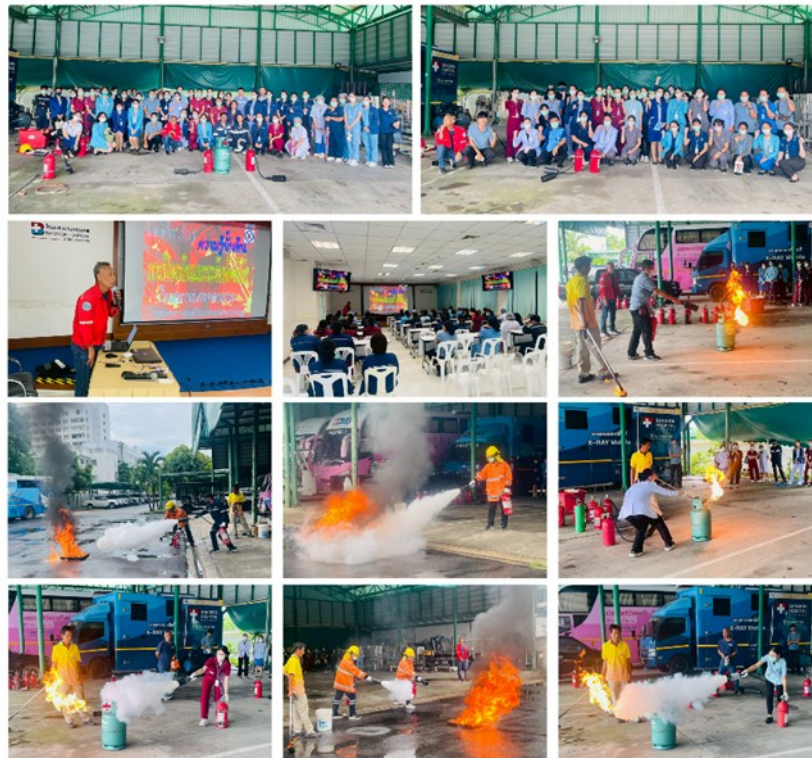
รูปที่ 2-30 การฝึกอบรมการซ้อมแผนป้องกันอัคคีภัย ประจำปี 2569

| องค์ประกอบทางสิ่งแวดล้อม | มาตรการป้องกันและแก้ไขผลกระทบสิ่งแวดล้อม | ผลการปฏิบัติและรายละเอียดการปฏิบัติตามมาตรการฯ<br>✓ = ปฏิบัติ ✕ = ไม่ได้ปฏิบัติ ○ = ปฏิบัติไม่ได้<br>⊙ = ปฏิบัติได้แต่ไม่มีประสิทธิภาพ ● = ยังไม่ถึงเวลาปฏิบัติ | | ปัญหา/อุปสรรค/แนวทางแก้ไข | เอกสารอ้างอิง |
|---|---|---|---|---|---|
| | 3) มีแผนการจัดฝึกอบรมและซ้อมแผนป้องกันอัคคีภัยอย่างน้อย 1 ครั้ง/ปี | ✓ | โครงการดำเนินการจัดฝึกอบรมการดับเพลิงขั้นต้น ในวันที่ 23 เมษายน 2569 และฝึกซ้อมดับเพลิงและฝึกซ้อมอพยพหนีไฟ ในวันที่ 24 เมษายน 2569 | - | รูปที่ 2-30 และภาคผนวก ฉ.4 |
