รายงานผลการปฏิบัติตามมาตรการป้องกันและแก้ไขผลกระทบสิ่งแวดล้อม และมาตรการติดตามตรวจสอบผลกระทบสิ่งแวดล้อม  
ระยะดำเนินการ ประจำปีเดือนมกราคม-มิถุนายน 2569 โครงการ โรงแรม อันดามัน ซีวิว

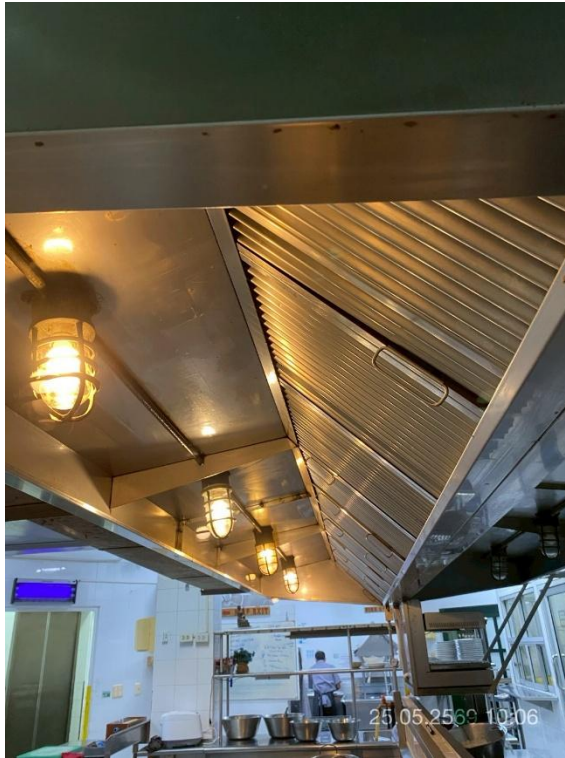
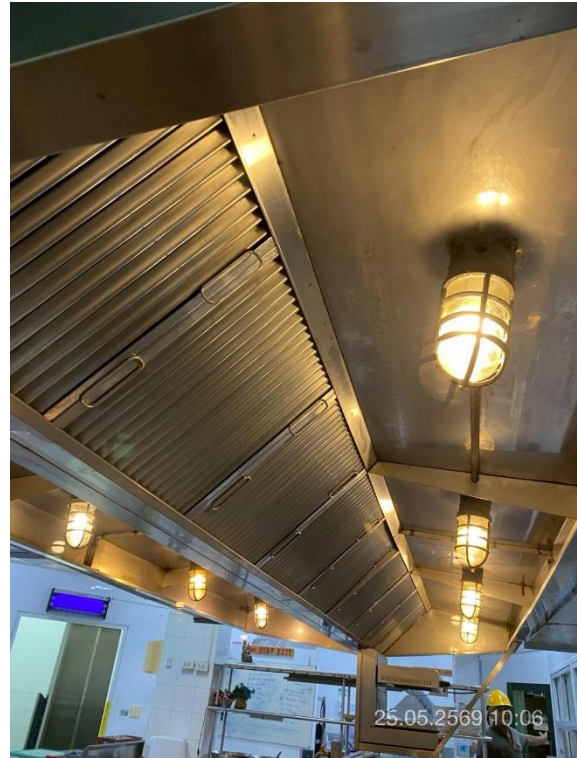
ภาพที่ 3 แสดง Hood เหนือเตาประกอบอาหาร

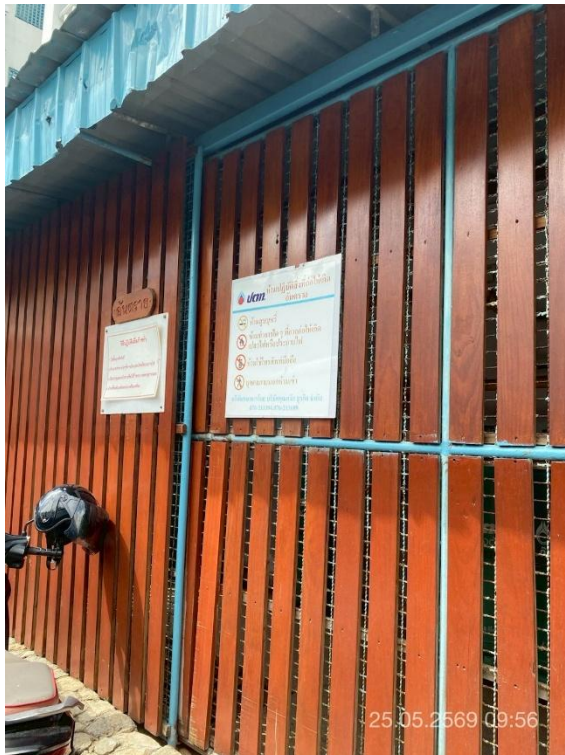
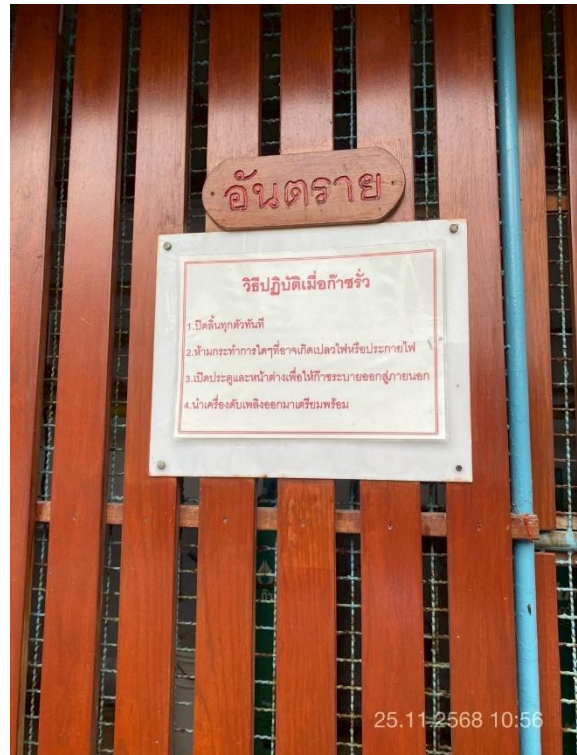
ภาพที่ 4 แสดงสถานที่จัดเก็บก๊าซหุงต้มพร้อมวิธีปฏิบัติ

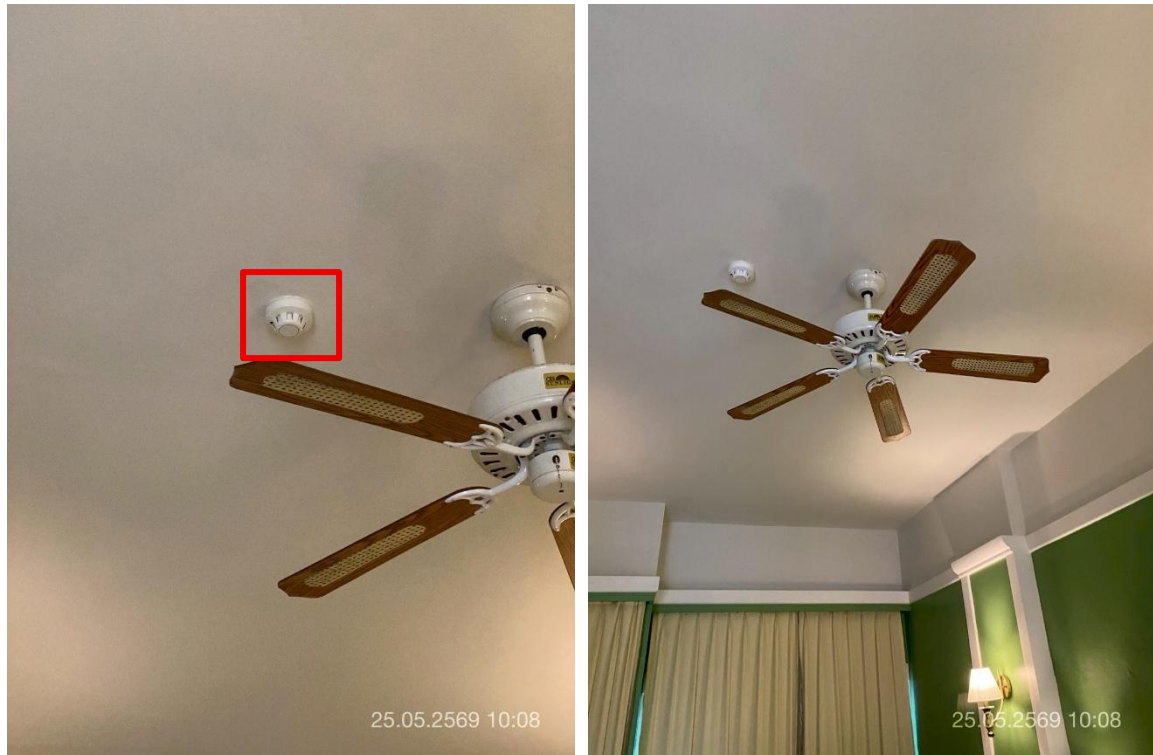
ภาพที่ 7 แสดงระบบป้องกันอัคคีภัย (Smoke Detector) และพัดลมภายในห้องพักแขก

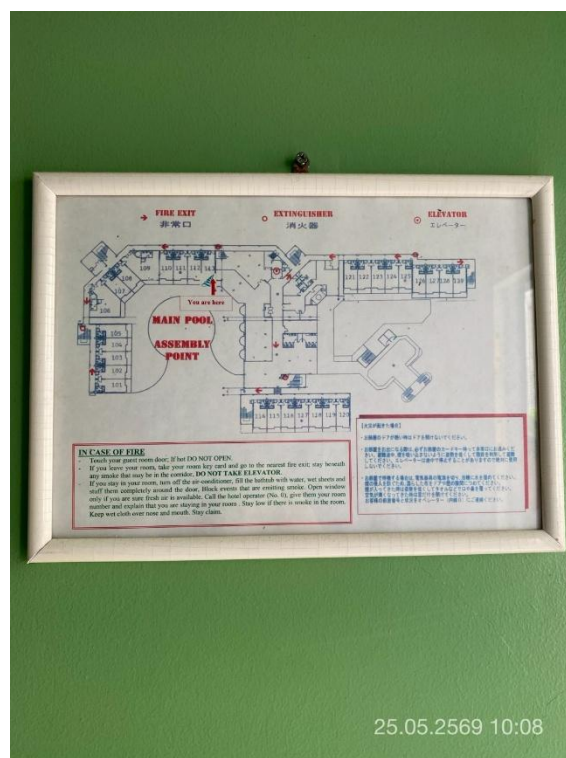
ภาพที่ 8 แสดงแผนผังทางหนีไฟภายในห้องพักแขก

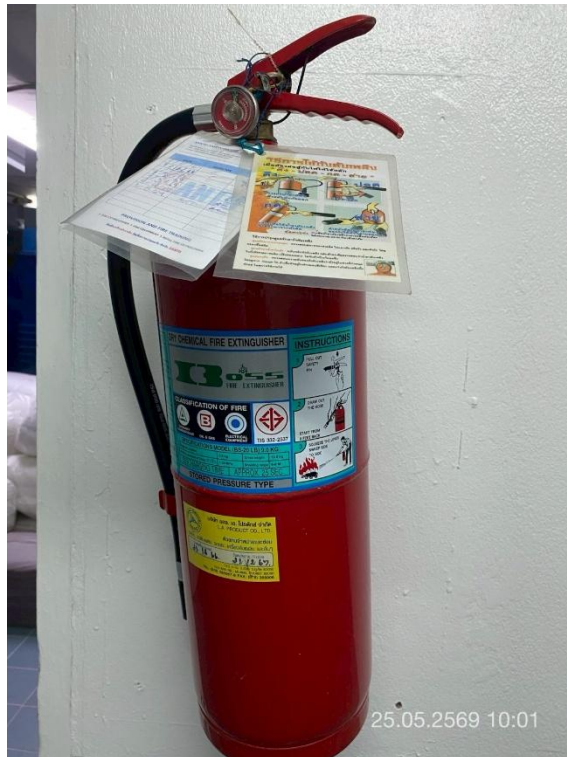
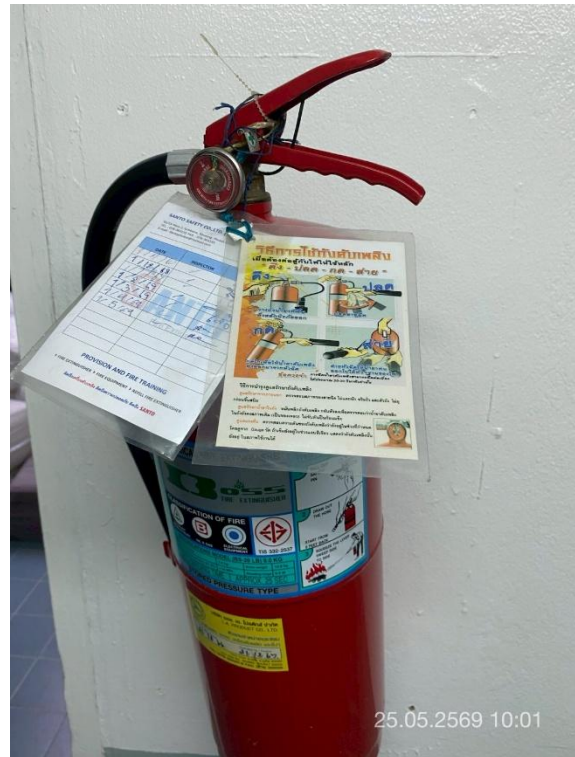
ภาพที่ 11 แสดงถังดับเพลิงและวิธีการใช้

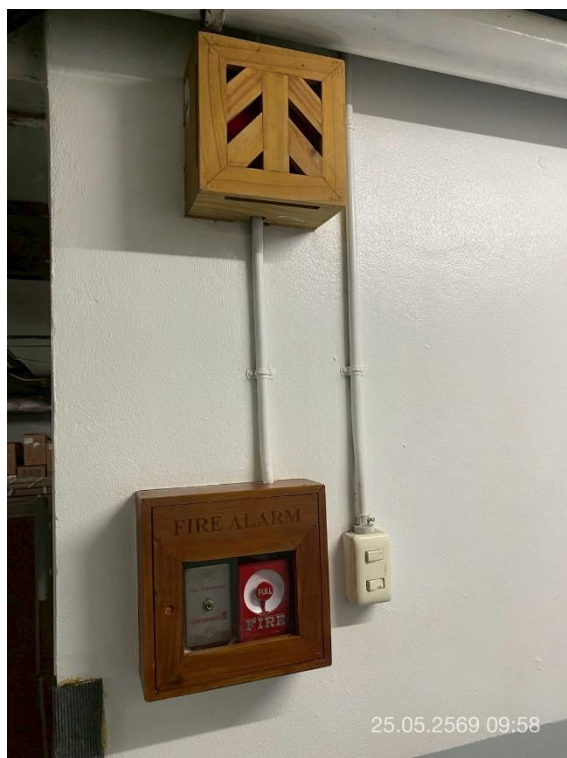
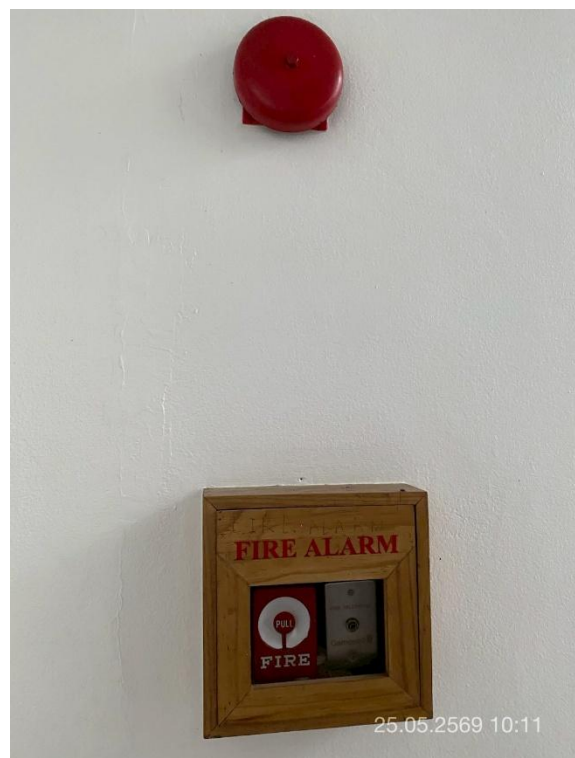
ภาพที่ 12 แสดงสัญญาณแจ้งเหตุเพลิงไหม้

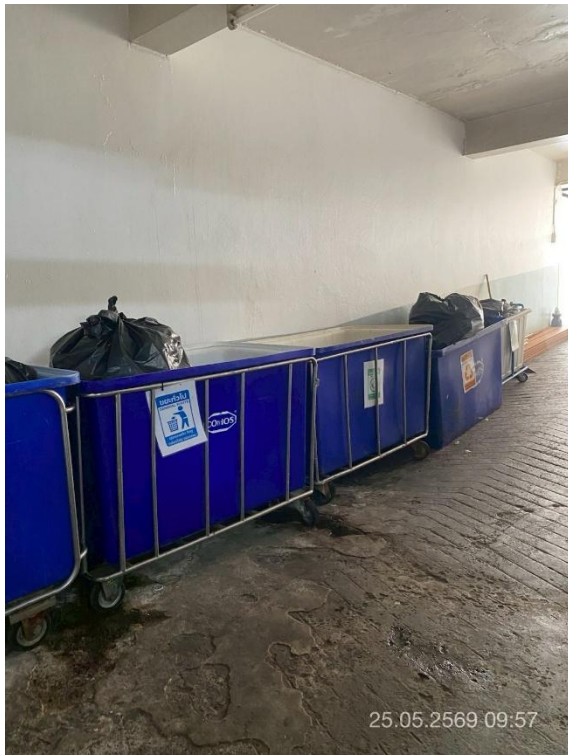
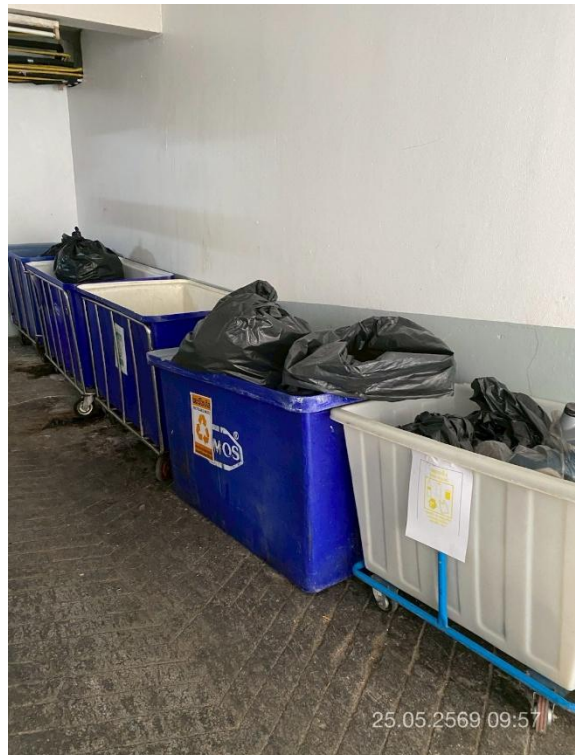
ภาพที่ 14 แสดงกระบะพักขยะเปียก/แห้ง/ทั่วไป/รีไซเคิล

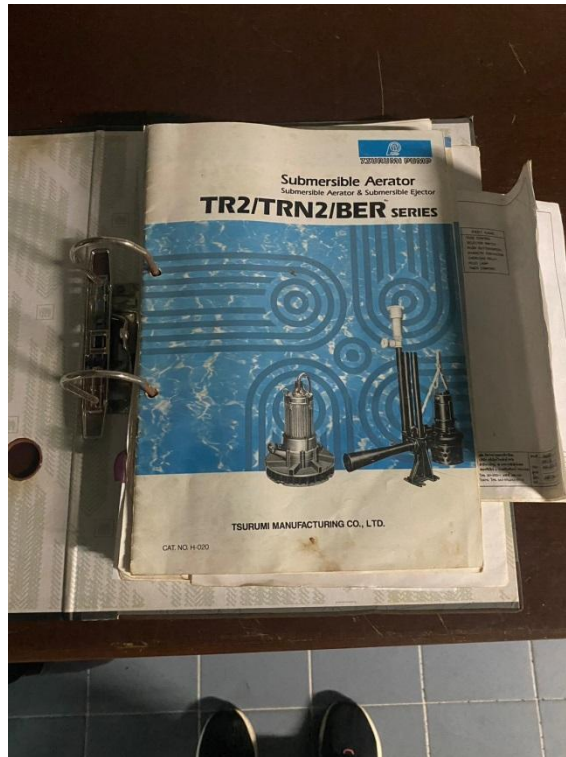
ภาพที่ 15 แสดงคู่มือระบบบำบัดน้ำเสียภายในโครงการ

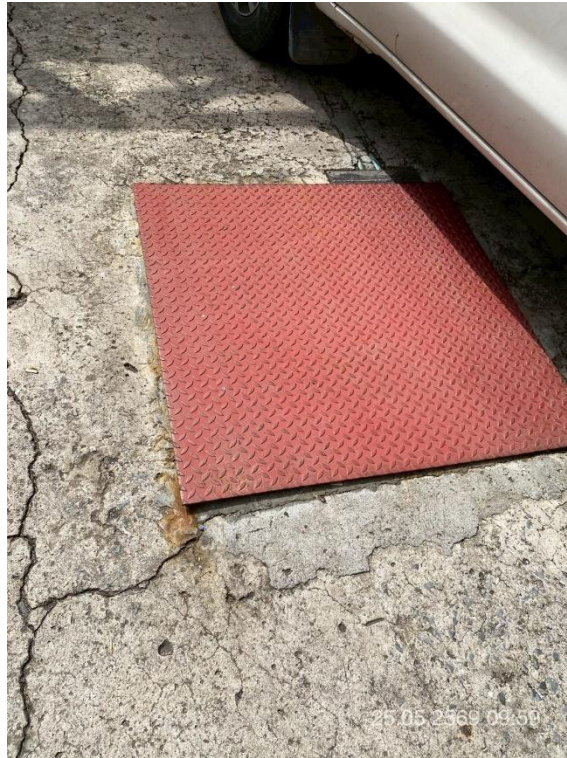
ภาพที่ 17 แสดงบ่อหน่วยน้ำฝน

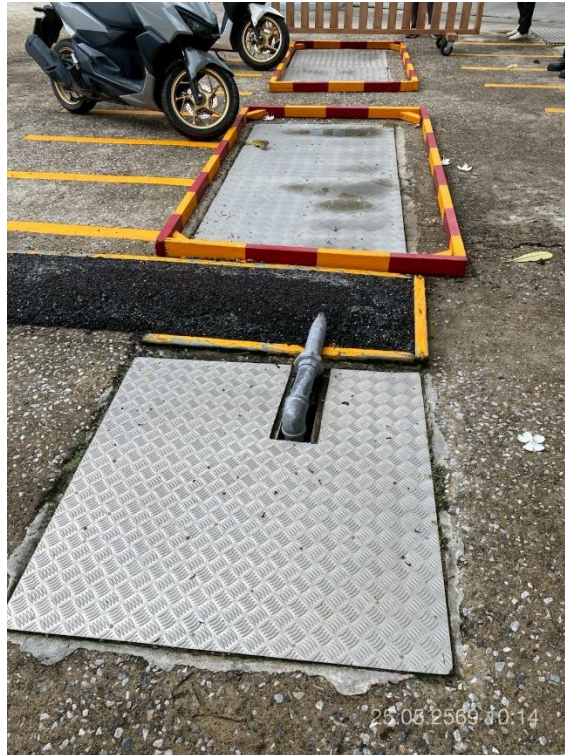
ภาพที่ 21 แสดงระบบบำบัดน้ำเสียบริเวณลานจอดรถจักรยานยนต์

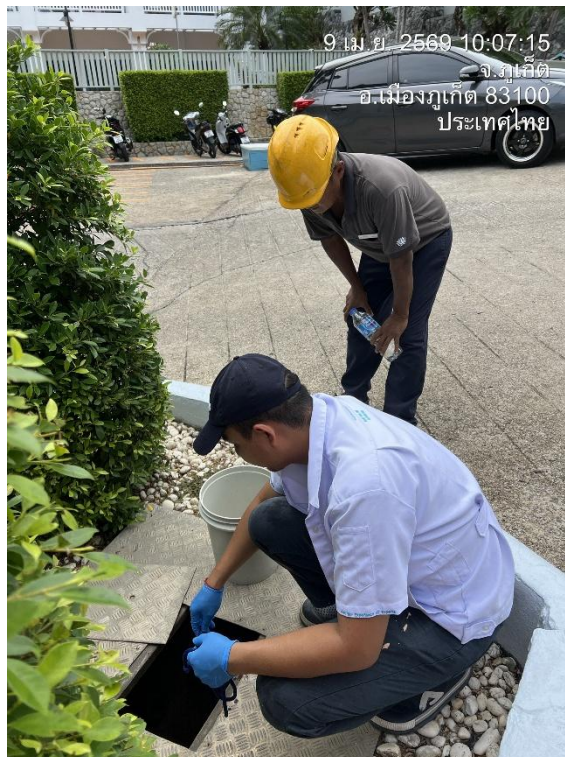
ภาพที่ 22 แสดงจุดเก็บคุณภาพน้ำทิ้งหลังบำบัด

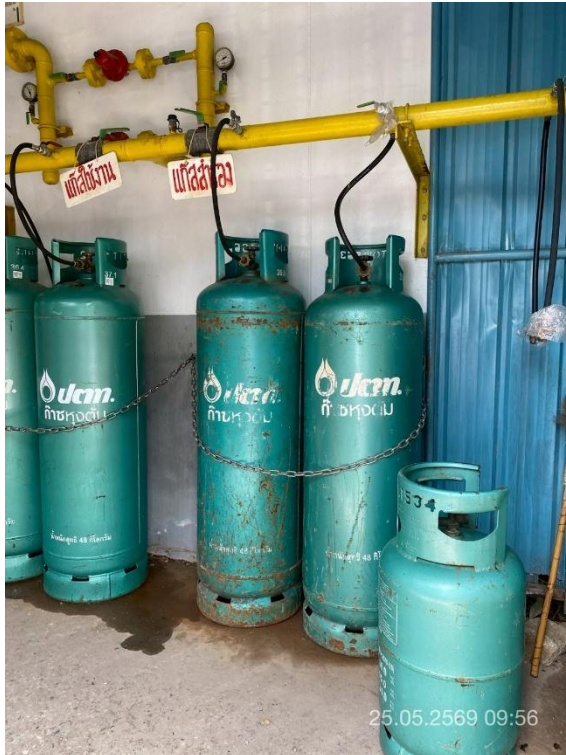
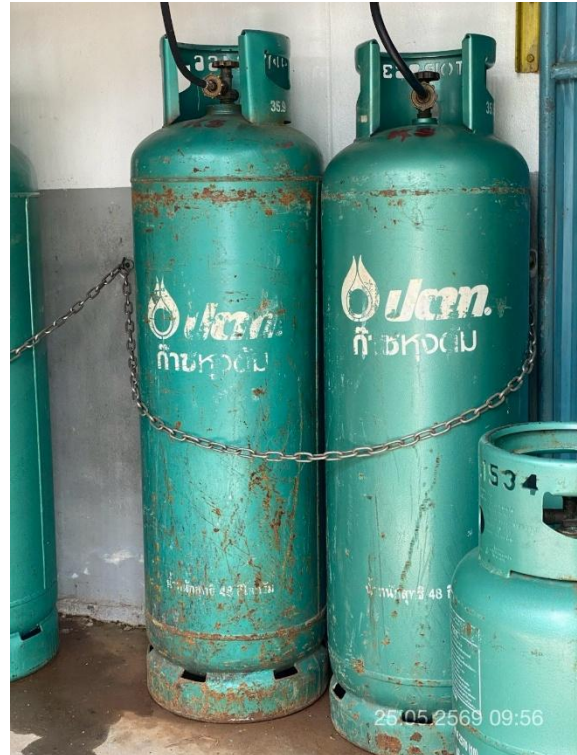
ภาพที่ 23 แสดงการรัดถังก๊าซ ภายในห้องเก็บก๊าซหุงต้ม

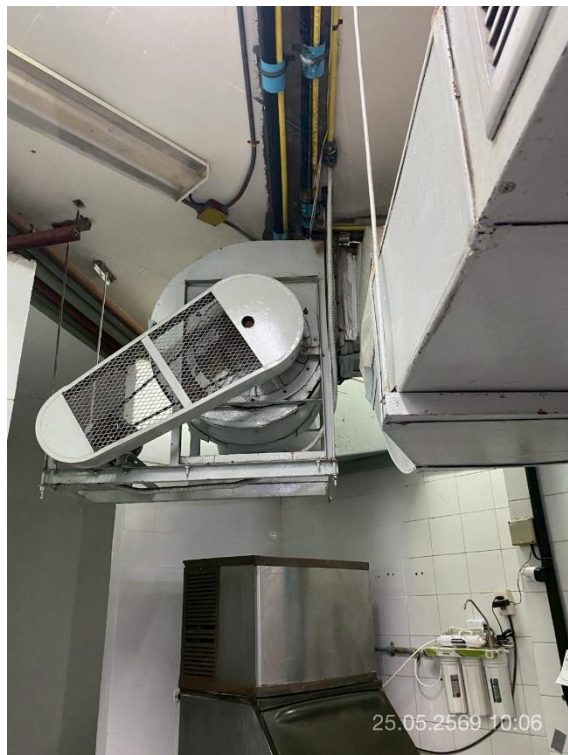
ภาพที่ 26 แสดงพัดลมดูดอากาศ
