ผลการปฏิบัติตามมาตรการป้องกัน แก้ไข และลดผลกระทบสิ่งแวดล้อม

## บทที่ 2

### ผลการดำเนินการตามมาตรการลดผลกระทบสิ่งแวดล้อม

**ตารางที่ 2.1   สรุปผลการดำเนินการตามมาตรการลดผลกระทบสิ่งแวดล้อม โครงการ The Residences at MontAzure Condominium Juristic Person**  
**ประจำเดือนมกราคม - มิถุนายน 2569**

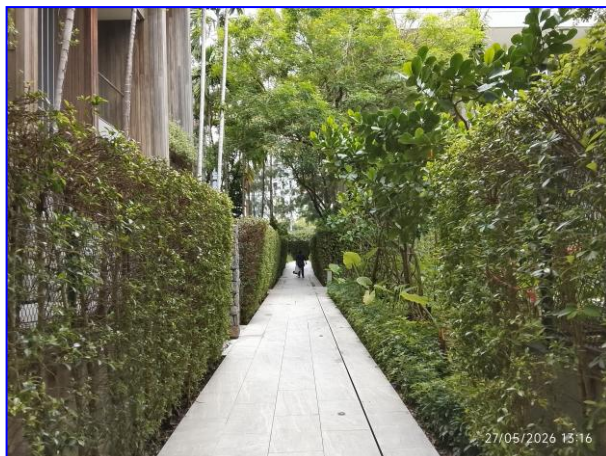
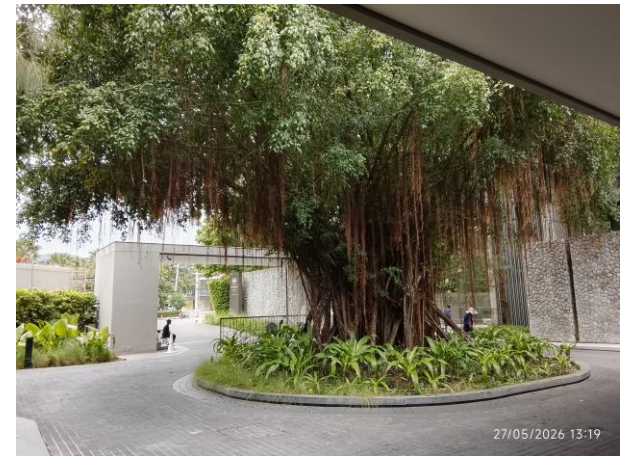
รูปที่ 2.2 พื้นที่สีเขียว

| มาตรการป้องกันและแก้ไขผลกระทบสิ่งแวดล้อม | รายละเอียดผลการปฏิบัติตามมาตรการ และประสิทธิภาพของการดำเนินการ | ปัญหา อุปสรรค และแนวทางการแก้ไข |
|---|---|---|
| <b>2.2 นิเวศวิทยาทางน้ำ</b><br>- จัดให้มีพื้นที่สีเขียว ร้อยละ 27.75 โดยการปลูกหญ้า ไม้พุ่ม และไม้ยืนต้นปกคลุมดินบริเวณด้านที่ติดกับลำรางสาธารณะประโยชน์ เพื่อลดการกัดเซาะของลำรางสาธารณะประโยชน์ | - โครงการมีพื้นที่สีเขียว (รูปที่ 2.2) | - ไม่พบปัญหา |

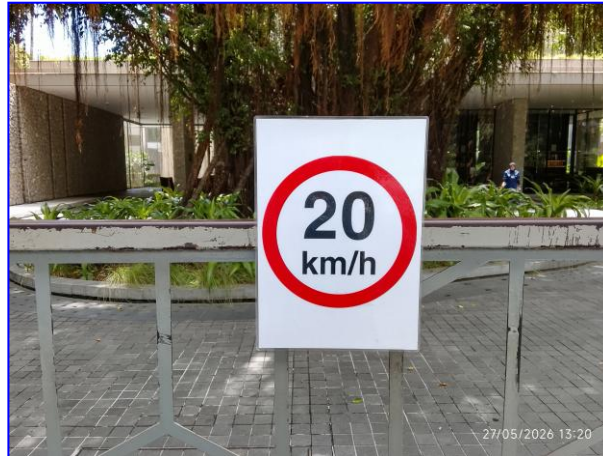
รูปที่ 2.7 ป้ายจำกัดความเร็ว

| มาตรการป้องกันและแก้ไขผลกระทบสิ่งแวดล้อม | รายละเอียดผลการปฏิบัติตามมาตรการ และประสิทธิภาพของการดำเนินการ | ปัญหา อุปสรรค และแนวทางการแก้ไข |
|---|---|---|
| <b>1.5 เสียงและการสั่นสะเทือน</b><br>- จำกัดความเร็วของรถยนต์ภายในพื้นที่โครงการให้ไม่เกิน 30 กิโลเมตร/ชั่วโมง<br>- ทำป้ายประชาสัมพันธ์ให้ดับเครื่องยนต์เมื่อจอดรถ<br>- ปลุกต้นไม้ยืนต้นเป็นรั้วกันเสียงโดยรอบโครงการ | - โครงการมีการติดตั้งป้ายจำกัดความเร็ว (รูปที่ 2.7)<br>- โครงการมีการติดตั้งป้ายกีดขวางระดับเครื่องยนต์บริเวณลานจอดรถ (รูปที่ 2.6)<br>- โครงการมีการปลุกต้นไม้เพื่อเป็นรั้วกันเสียง (รูปที่ 2.8) | - ไม่พบปัญหา<br>- ไม่พบปัญหา<br>- ไม่พบปัญหา |

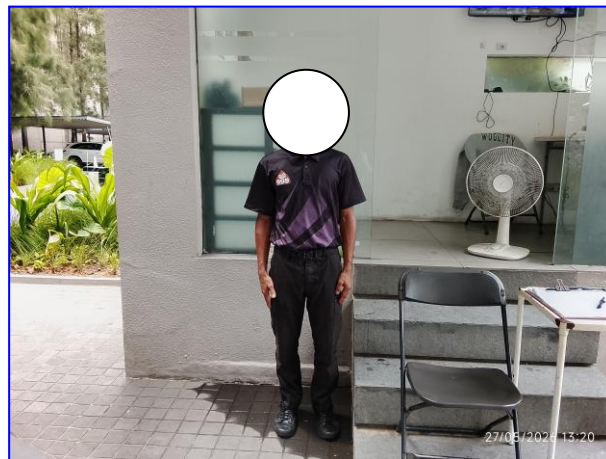
รูปที่ 2.11 เจ้าหน้าที่รักษาความปลอดภัย

| มาตรการป้องกันและแก้ไขผลกระทบสิ่งแวดล้อม | รายละเอียดผลการปฏิบัติตามมาตรการ และประสิทธิภาพของการดำเนินการ | ปัญหา อุปสรรค และแนวทางการแก้ไข |
|---|---|---|
| 11. ควบคุมการจราจรบริเวณทางเข้า-ออกพื้นที่โครงการ โดยจัดให้เจ้าหน้าที่รักษาความปลอดภัยคอยควบคุมดูแลและตรวจรถเข้า-ออกตลอดเวลา | - มีเจ้าหน้าที่รักษาความปลอดภัยควบคุมการจราจรบริเวณเข้า-ออกโครงการตลอดเวลา (รูปที่ 2.11) | - ไม่พบปัญหา |

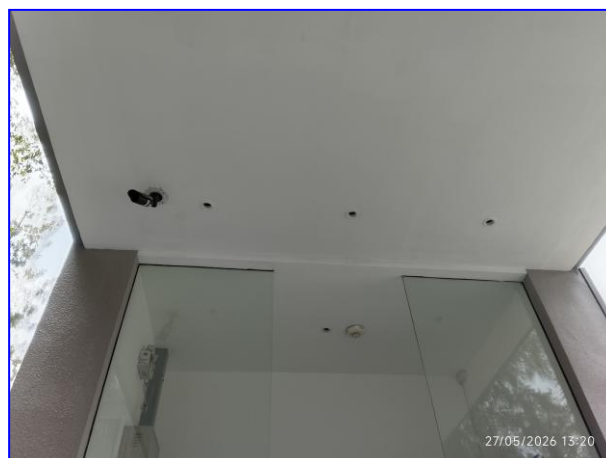
รูปที่ 2.12 แสงสว่างทางเข้าโครงการ

| มาตรการป้องกันและแก้ไขผลกระทบสิ่งแวดล้อม | รายละเอียดผลการปฏิบัติตามมาตรการ และประสิทธิภาพของการดำเนินการ | ปัญหา อุปสรรค และแนวทางการแก้ไข |
|---|---|---|
| 12. จัดให้มีระบบไฟฟ้าส่องสว่างบริเวณทางเข้า-ออกโครงการ และทางจราจรให้เพียงพอ | - มีการติดตั้งไฟส่องสว่าง บริเวณทางเข้า-ออกโครงการ และทางจราจรภายในโครงการอย่างเพียงพอ (รูปที่ 2.12) | - ไม่พบปัญหา |
