ผลการปฏิบัติตามมาตรการป้องกัน แก้ไข และลดผลกระทบสิ่งแวดล้อม

### ผลการดำเนินการตามมาตรการลดผลกระทบสิ่งแวดล้อม

**ตารางที่ 2.1   สรุปผลการดำเนินการตามมาตรการลดผลกระทบสิ่งแวดล้อม โครงการโรงแรมดุสิตธานี ลาгуนา ภูเก็ต (Dusit Thani Laguna Phuket Hotel)**  
**ประจำเดือนมกราคม - มิถุนายน 2569**

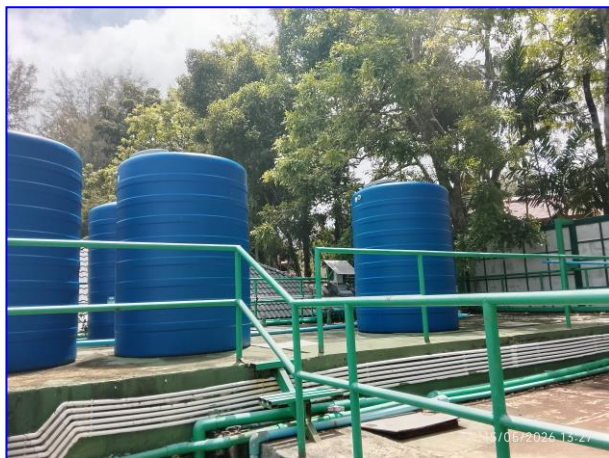
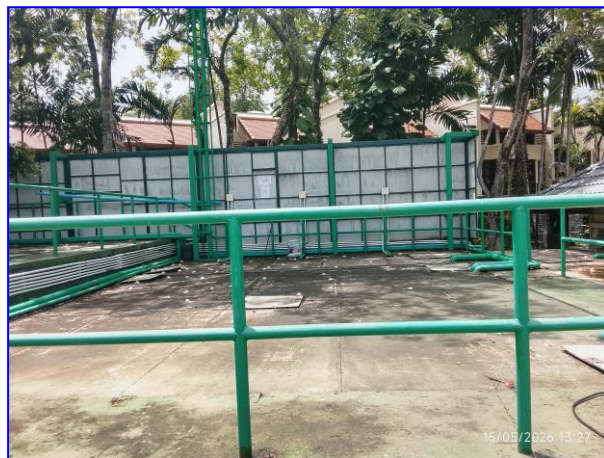
รูปที่ 2.1 ระบบบำบัดน้ำเสีย

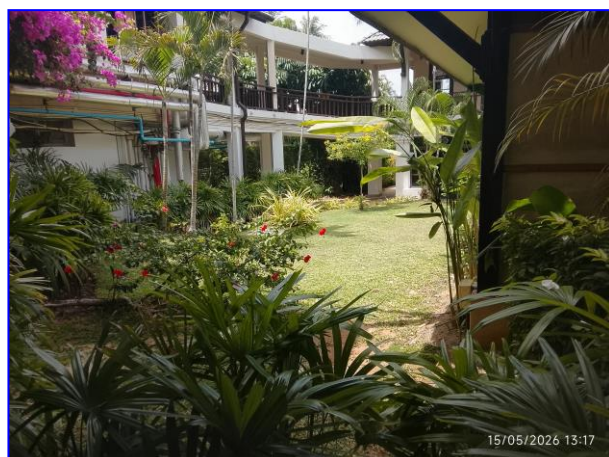
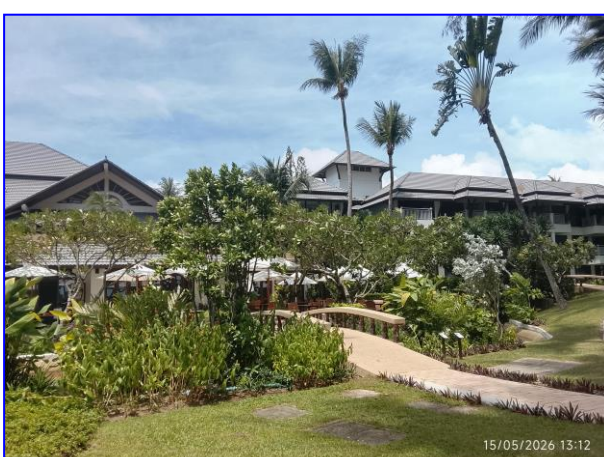
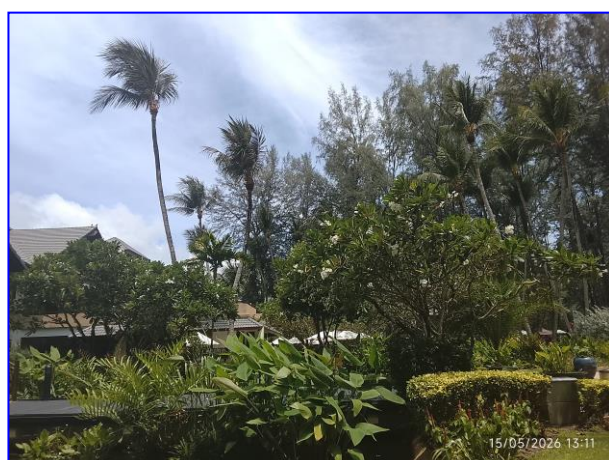
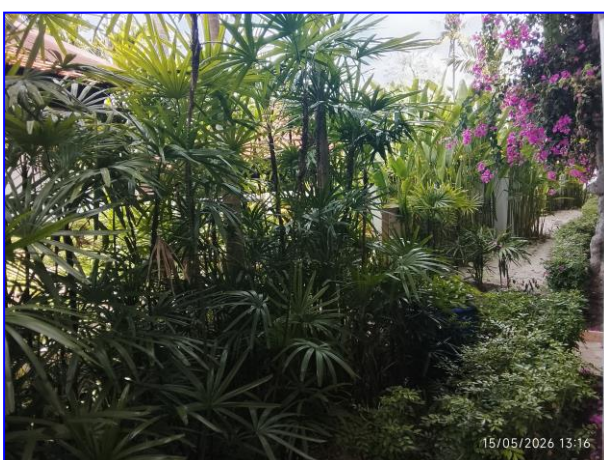
| มาตรการป้องกันและแก้ไขผลกระทบสิ่งแวดล้อม | รายละเอียดผลการปฏิบัติตามมาตรการ และประสิทธิภาพของการดำเนินการ | ปัญหา อุปสรรค และแนวทางการแก้ไข |
|---|---|---|
| <b>3. คุณค่าการใช้ประโยชน์ของมนุษย์</b><br><b>1) การใช้ที่ดิน</b><br>1. การใช้ประโยชน์พื้นที่โครงการต้องเป็นไปตามข้อกำหนดของ ผังเมืองรวมเกาะภูเก็ต พ.ศ. 2548 ประกาศกระทรวงทรัพยากรธรรมชาติและสิ่งแวดล้อม เรื่อง กำหนดเขตพื้นที่และมาตรการคุ้มครองสิ่งแวดล้อมในบริเวณพื้นที่จังหวัดภูเก็ต พ.ศ. 2546 และกฎกระทรวง ฉบับที่ 20 (พ.ศ. 2532) ออกตามความในพระราชบัญญัติควบคุมอาคาร (พ.ศ. 2522) อย่างเคร่งครัด<br>2. จัดให้มีพื้นที่สีเขียวในโครงการ โดยการปลูกต้นไม้ ไม้ดอก ไม้ประดับ ตามผังการจัดภูมิสถาปัตย์ และบำรุงรักษาให้คงงามอยู่เสมอ | - โครงการปฏิบัติตามมาตรการ<br><br>- โครงการมีคนสวนเป็นผู้ดูแลพื้นที่สีเขียวในโครงการและบำรุงรักษาให้คงงามอยู่เสมอ ( รูปที่ 2.2) | - ไม่พบปัญหา<br><br>- ไม่พบปัญหา |

รูปที่ 2.2 พื้นที่สีเขียว

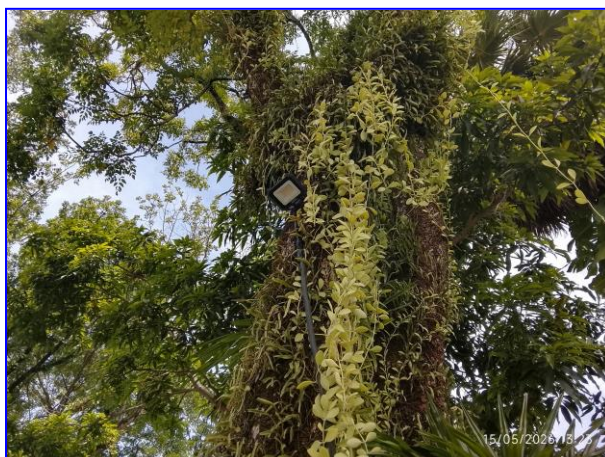
รูปที่ 2.3 ไฟส่องสว่างทางเข้าออกโครงการ

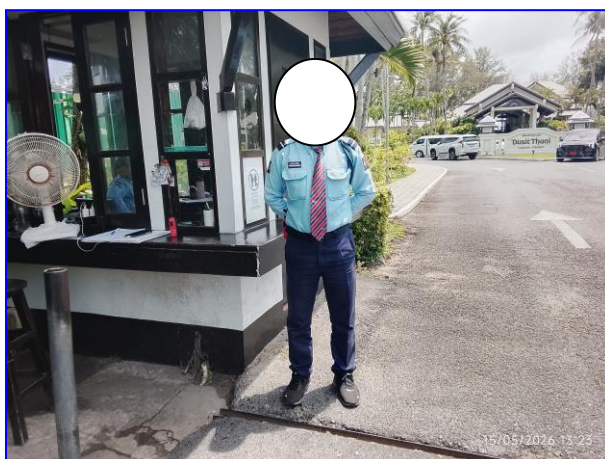
รูปที่ 2.4 เจ้าหน้าที่รักษาความปลอดภัย

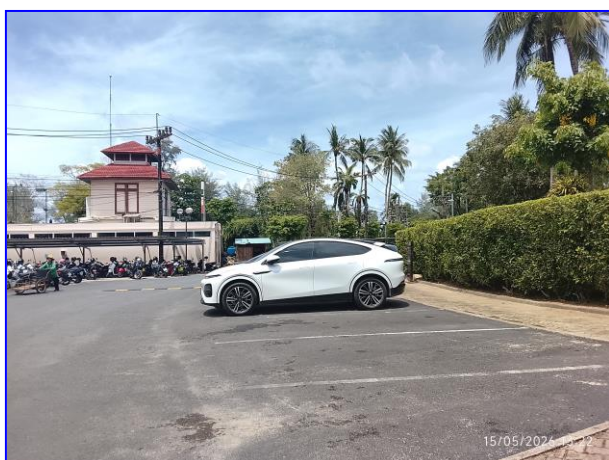
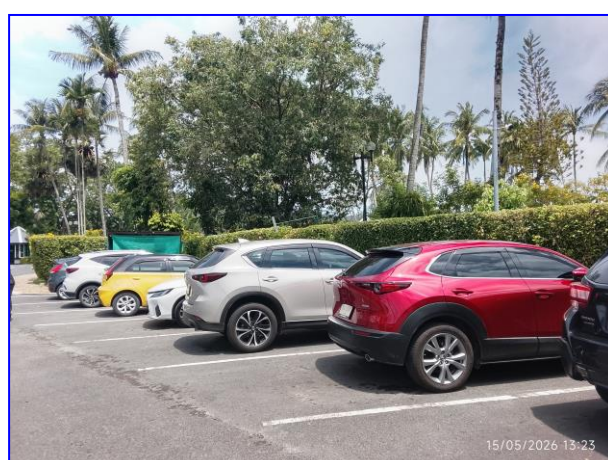
รูปที่ 2.5 ที่จอดรถ

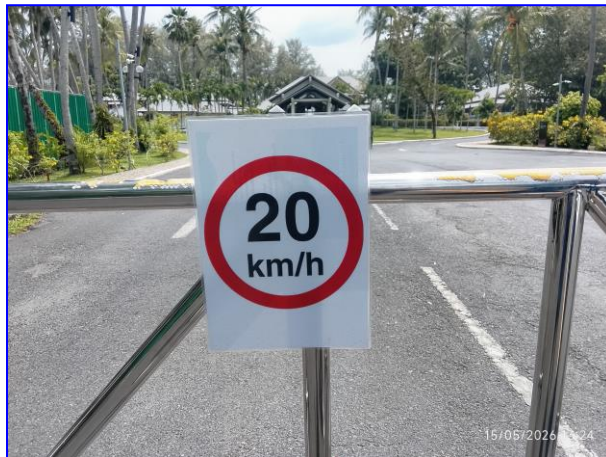
| มาตรการป้องกันและแก้ไขผลกระทบสิ่งแวดล้อม | รายละเอียดผลการปฏิบัติตามมาตรการ และประสิทธิภาพของการดำเนินการ | ปัญหา อุปสรรค และแนวทางการแก้ไข |
|---|---|---|
| <b>2) การคมนาคมขนส่ง</b><br>1. ติดตั้งโคมไฟให้ส่องสว่างพอเพียงต่อการมองเห็น เพื่อความปลอดภัยในการจราจรในเวลากลางคืน<br>2. จัดให้มีเจ้าหน้าที่รักษาความปลอดภัยบริเวณทางเข้า-ออก ด้านหน้าโครงการ ตลอด 24 ชั่วโมง<br>3. จัดให้มีที่จอดรถในจำนวนที่เพียงพอต่อปริมาณรถที่มาใช้บริการ<br>4. ติดตั้งป้ายเตือนการจราจรต่างๆ เช่น ป้ายหยุด เพื่อเพิ่มความระมัดระวังให้แก่ผู้ใช้ถนนภายในโครงการ<br>5. ประสานกับหน่วยงานที่เกี่ยวข้องในการติดป้ายเตือนการจราจร บนถนน เช่น ป้ายจำกัดความเร็ว ป้ายเตือนทางแยก เป็นต้น | - โครงการมีการติดตั้งโคมไฟให้ส่องสว่างพอเพียงต่อการมองเห็น เพื่อความปลอดภัยในการจราจรในเวลากลางคืน (รูปที่ 2.3)<br>- โครงการมีเจ้าหน้าที่รักษาความปลอดภัย คอยอำนวยความสะดวกในการเข้า-ออก โครงการ ตลอด 24 ชั่วโมง (รูปที่ 2.4)<br>- โครงการมีที่จอดรถเพียงพอต่อการเข้าพักของผู้มาใช้บริการโรงแรม (รูปที่ 2.5)<br>- โครงการมีการติดตั้งป้ายเตือนการจราจรภายในโครงการ<br>- โครงการมีการติดตั้งป้ายจำกัดความเร็ว ก่อนเข้าพื้นที่โครงการ (รูปที่ 2.6) | - ไม่พบปัญหา<br>- ไม่พบปัญหา<br>- ไม่พบปัญหา<br>- ไม่พบปัญหา<br>- ไม่พบปัญหา |

รูปที่ 2.6 ป้ายจำกัดความเร็ว

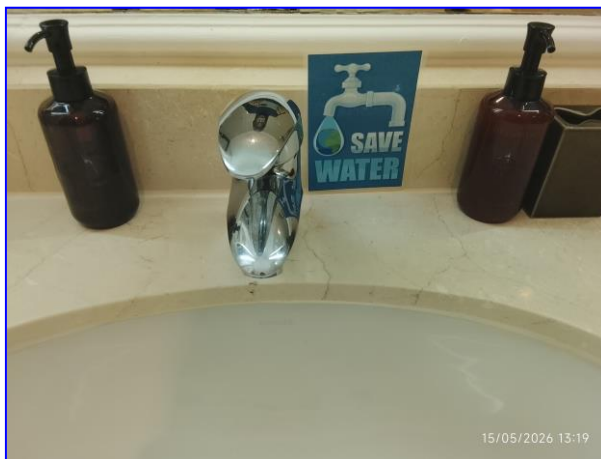
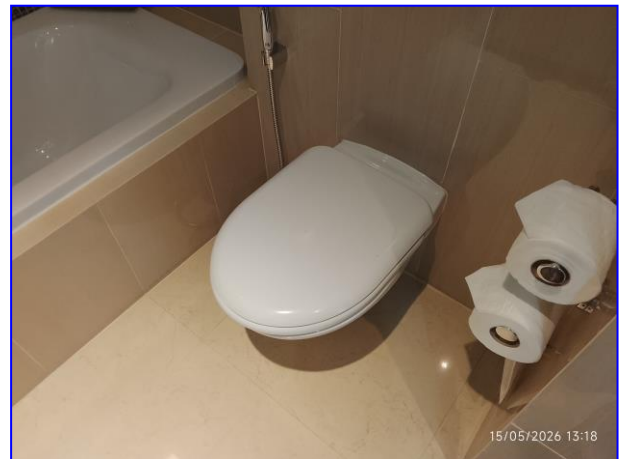
| มาตรการป้องกันและแก้ไขผลกระทบสิ่งแวดล้อม | รายละเอียดผลการปฏิบัติตามมาตรการ และประสิทธิภาพของการดำเนินการ | ปัญหา อุปสรรค และแนวทางการแก้ไข |
|---|---|---|
| <b>3) น้ำใช้</b><br>1. ดูแลบำรุงรักษาท่อน้ำประปาและอุปกรณ์ที่เกี่ยวข้องเพื่อให้แน่ใจ ว่าระบบประปาทำงานได้อย่างมีประสิทธิภาพอย่างสม่ำเสมอ<br>2. ซ่อมแซมจุดที่รั่วไหลต่างๆ และหมั่นตรวจสอบการรั่วไหลของ น้ำตามแนวท่อและสายยาง<br>3. ติดป้ายประชาสัมพันธ์ที่มีข้อความ “ประหยัดน้ำ” ทั้งภาษาไทย และภาษาอังกฤษ ไว้ภายในห้องพักและบริเวณก๊อกน้ำในจุด ต่างๆ ภายในโครงการ | - โครงการมีพนักงานแผนกช่างเป็นผู้ดูแลบำรุงรักษาท่อน้ำประปาและอุปกรณ์ที่เกี่ยวข้องให้ทำงานได้อย่างมีประสิทธิภาพอย่างสม่ำเสมอ<br>- โครงการมีพนักงานแผนกช่างหมั่นตรวจสอบการรั่วไหลของ น้ำตามแนวท่อและสายยาง หากพบการชำรุดจะรีบแก้ไขทันที<br>- โครงการมีการติดป้ายประชาสัมพันธ์ประหยัดน้ำไว้ภายในห้องพักและบริเวณก๊อกน้ำในจุด ต่างๆ ภายในโครงการ (รูปที่ 2.7) | - ไม่พบปัญหา<br>- ไม่พบปัญหา<br>- ไม่พบปัญหา |

รูปที่ 2.7 ป้ายประหยัดน้ำ / สุขภัณฑ์ประหยัดน้ำ

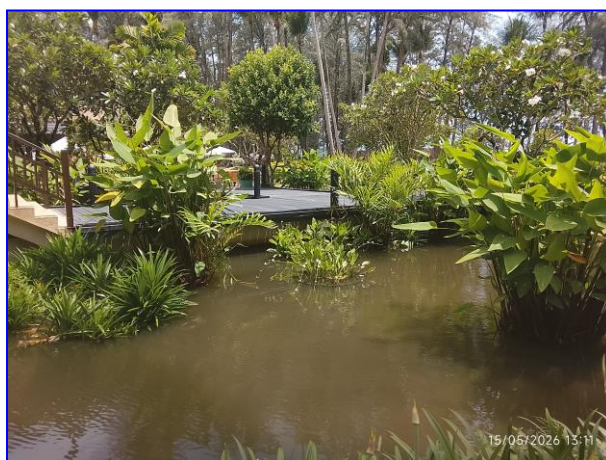
รูปที่ 2.8 บ่อหนองน้ำ

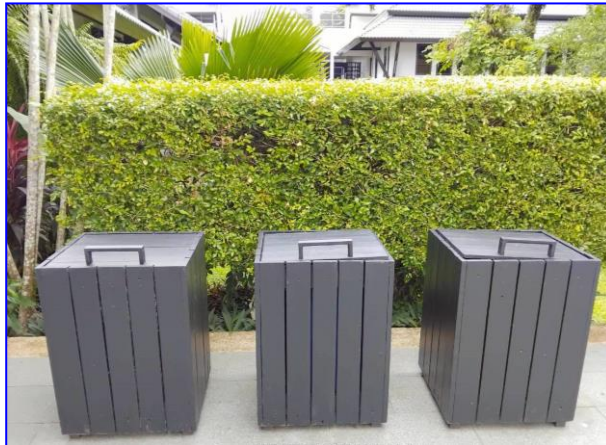
รูปที่ 2.9 ถังขยะภายนอกโครงการ

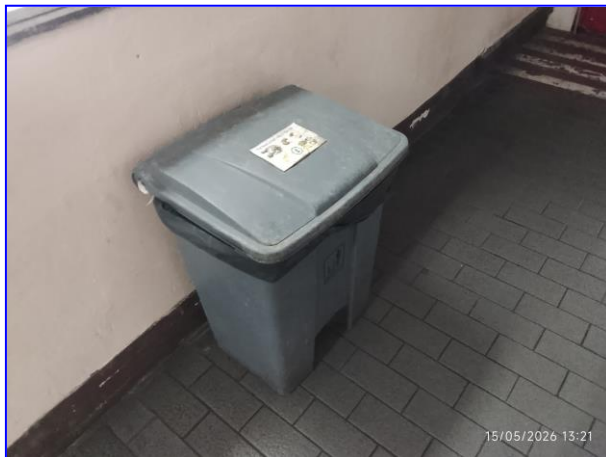
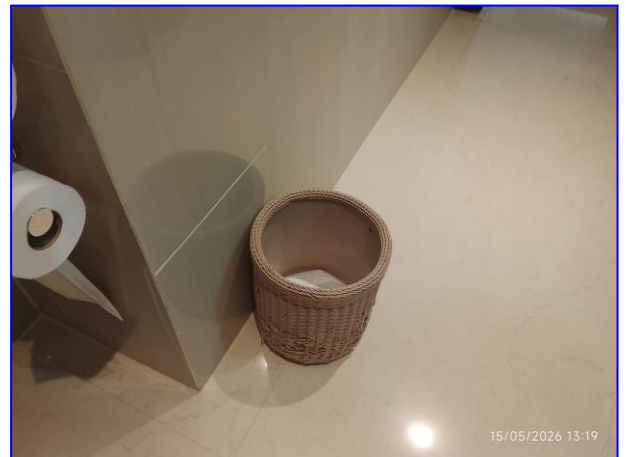
รูปที่ 2.10 ถังรองรับมูลฝอยภายในห้องพัก

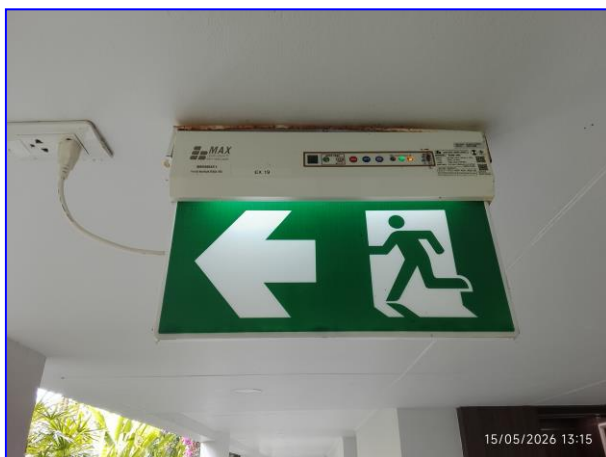
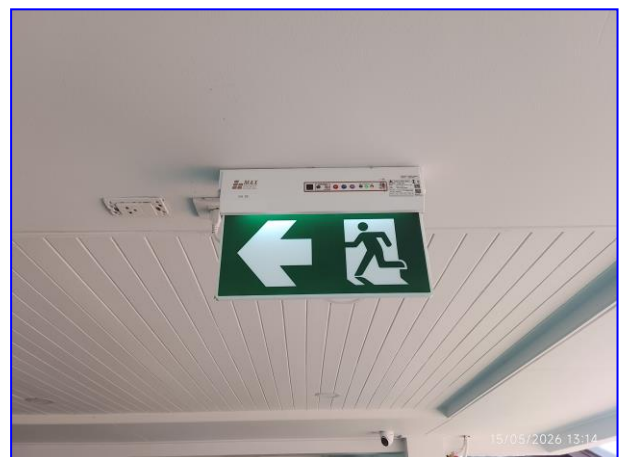
รูปที่ 2.11 ป้ายทางหนีไฟ

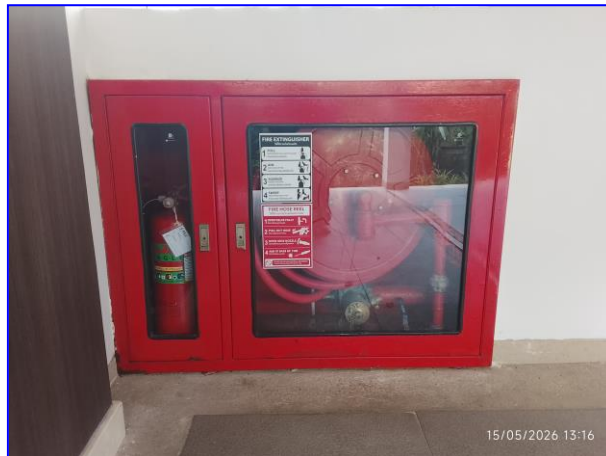
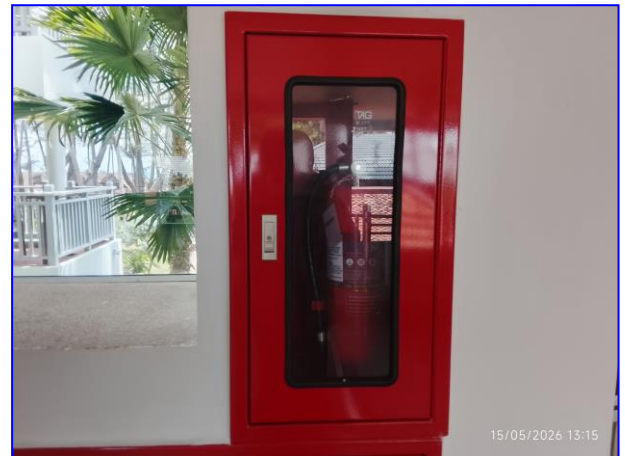
รูปที่ 2.12 ตู้ FHC และถังดับเพลิง

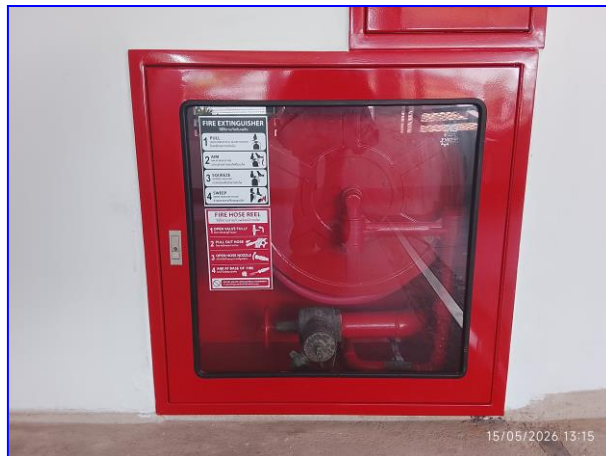
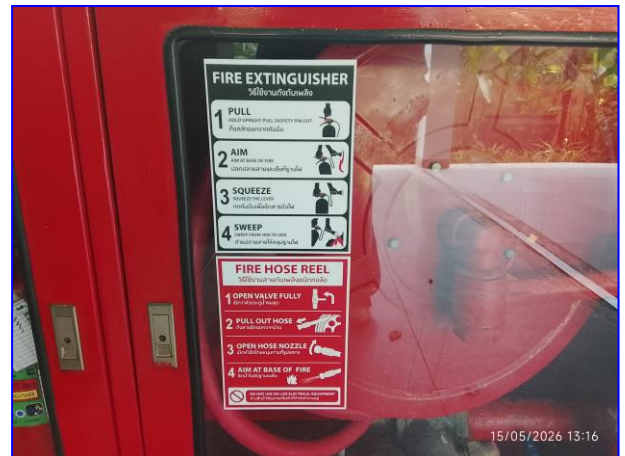
รูปที่ 2.13 ป้ายแนะนำวิธีการใช้งาน

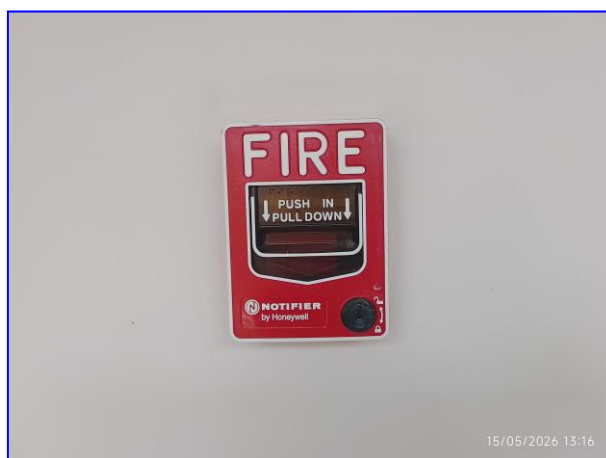
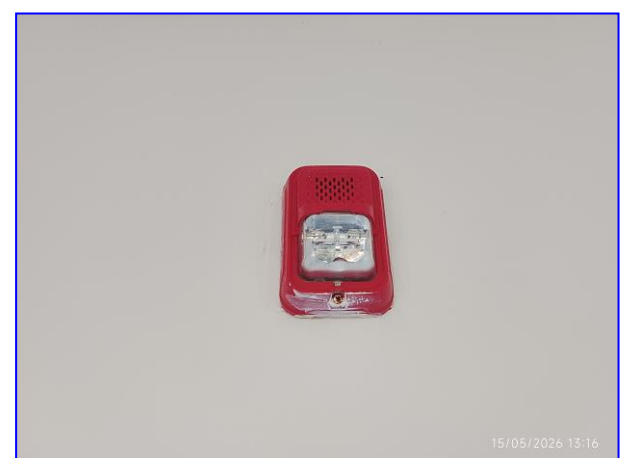
รูปที่ 2.14 สัญญาณแจ้งเตือนอัคคีภัย

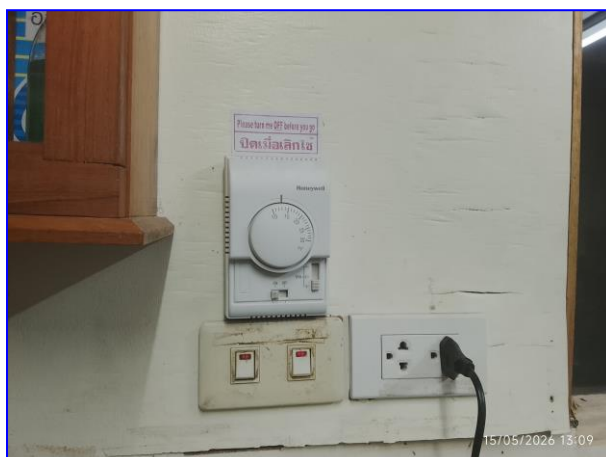
รูปที่ 2.15 ป้ายประหยัดพลังงาน

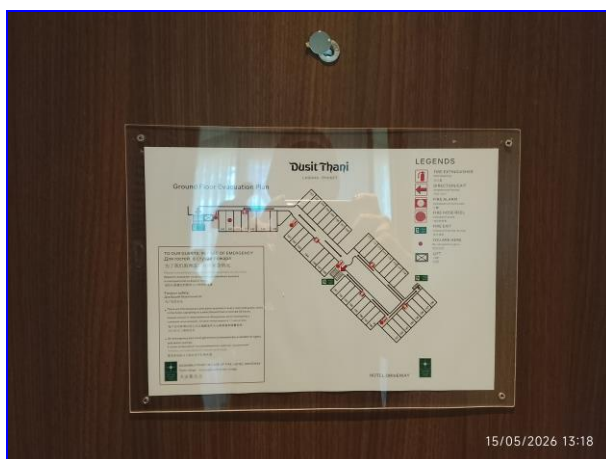
รูปที่ 2.16 แผนผังแสดงเส้นทางหนีไฟ

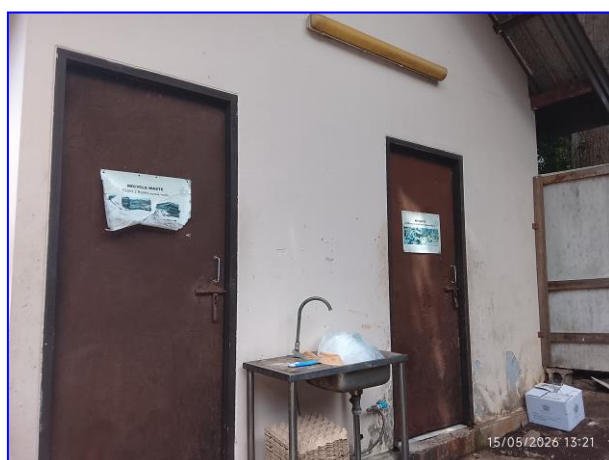
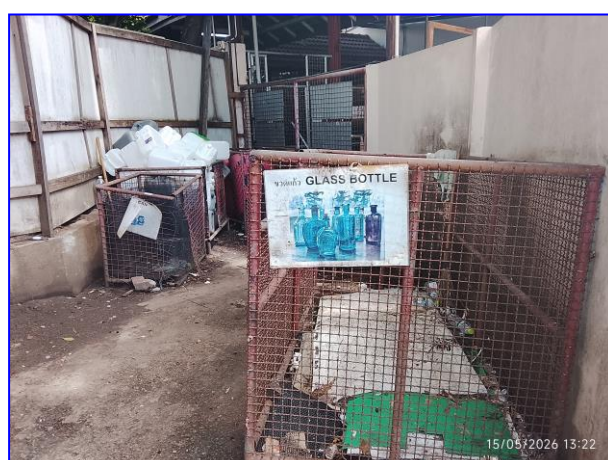
รูปที่ 2.17 ห้องพักขยะ
