ผลการปฏิบัติตามมาตรการป้องกัน แก้ไข และลดผลกระทบสิ่งแวดล้อม

## บทที่ 2

### ผลการดำเนินการตามมาตรการลดผลกระทบสิ่งแวดล้อม

**ตารางที่ 2.1**    **สรุปผลการดำเนินการตามมาตรการลดผลกระทบสิ่งแวดล้อม โครงการ โรงแรมเดวากูเก็ต รีสอร์ท แอนด์ วิลล่า**  
**ประจำเดือนมกราคม – มิถุนายน 2569**

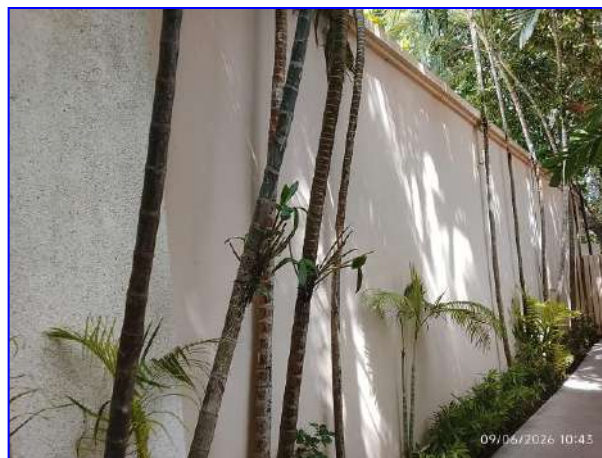
รูปที่ 2.2 รั้วโดยรอบโครงการ

| มาตรการป้องกันและแก้ไขผลกระทบสิ่งแวดล้อม | รายละเอียดผลการปฏิบัติตามมาตรการ และประสิทธิภาพของการดำเนินการ | ปัญหา อุปสรรค และแนวทางการแก้ไข |
|---|---|---|
| <b>1.1 สภาพภูมิประเทศ</b><br>(1) ปลูกหญ้าหรือพืชคลุมดินตามความลาดชันของพื้นที่ภายในพื้นที่โครงการ เพื่อป้องกันการชะล้างของหน้าดิน<br>(2) จัดให้มีรั้วโดยรอบแนวเขตที่ดินของโครงการ สูงไม่น้อยกว่า 1.5 เมตร เพื่อป้องกันการพังทลายของดินถล่มสู่พื้นที่ข้างเคียง | - โครงการปลูกหญ้าหรือพืชคลุมดินตามความลาดชันของพื้นที่ภายในพื้นที่โครงการ เพื่อป้องกันการชะล้างของหน้าดิน (รูปที่ 2.4)<br>- โครงการจัดให้มีรั้วโดยรอบแนวเขตที่ดินของโครงการ สูงไม่น้อยกว่า 1.5 เมตร เพื่อป้องกันการพังทลายของดินถล่มสู่พื้นที่ข้างเคียง (รูปที่ 2.2) | - ไม่พบปัญหา<br>- ไม่พบปัญหา |

| มาตรการป้องกันและแก้ไขผลกระทบสิ่งแวดล้อม | รายละเอียดผลการปฏิบัติตามมาตรการ และประสิทธิภาพของการดำเนินการ | ปัญหา อุปสรรค และแนวทางการแก้ไข |
|---|---|---|
| <b>1.3 ทรัพยากรดินและการชะล้างพังทลายของดิน</b><br>(1) ปลูกหญ้าหรือพืชคลุมดินตามความลาดชันของพื้นที่ภายในโครงการ เพื่อป้องกันการชะล้างของหน้าดิน<br>(2) จัดให้มีรั้วโดยรอบแนวเขตที่ดินของโครงการ สูงไม่น้อยกว่า 1.5 เมตร เพื่อป้องกันการพังทลายของดินถล่มสู่พื้นที่ข้างเคียง | - โครงการปลูกหญ้าหรือพืชคลุมดินตามความลาดชันของพื้นที่ภายในโครงการ เพื่อป้องกันการชะล้างของหน้าดิน (รูปที่ 2.4)<br>- โครงการจัดให้มีรั้วโดยรอบแนวเขตที่ดินของโครงการ สูงไม่น้อยกว่า 1.5 เมตร (รูปที่ 2.2) | - ไม่พบปัญหา<br><br>- ไม่พบปัญหา |

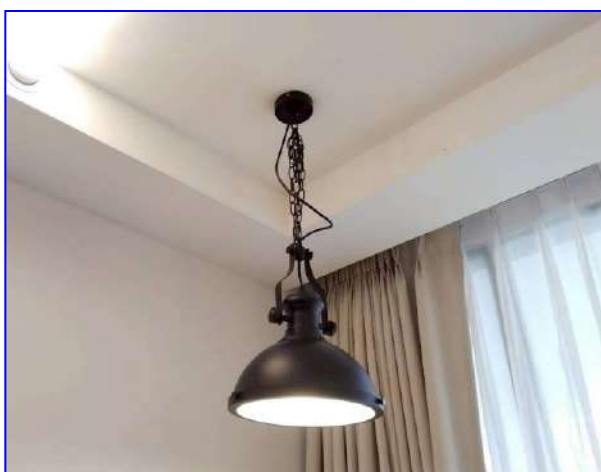
รูปที่ 2.9 ติดตั้งไฟฟ้าแสงสว่างตลอดแนวรั้ว

| มาตรการป้องกันและแก้ไขผลกระทบสิ่งแวดล้อม | รายละเอียดผลการปฏิบัติตามมาตรการ และประสิทธิภาพของการดำเนินการ | ปัญหา อุปสรรค และแนวทางการแก้ไข |
|---|---|---|
| (1) โครงการจะพิจารณาติดตั้งไฟฟ้าเพื่อให้แสงสว่างตลอดแนวรั้วโดยไม่กระทบกับผู้อยู่อาศัยภายในโครงการ | - โครงการติดตั้งไฟฟ้าเพื่อให้แสงสว่างตลอดแนวรั้วโดยไม่กระทบกับผู้อยู่อาศัยภายในโครงการ (รูปที่ 2.9) | - ไม่พบปัญหา |

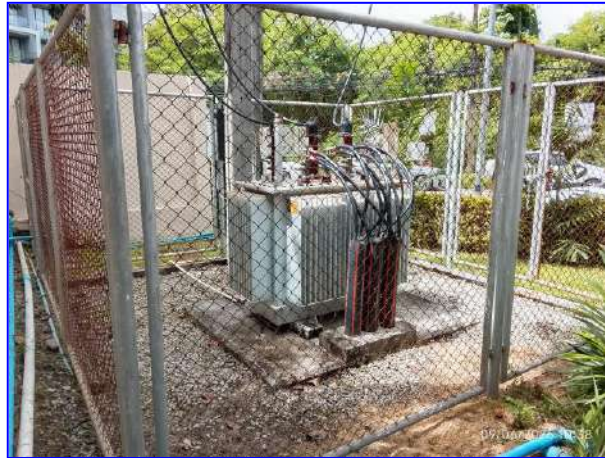
รูปที่2.10 หม้อแปลงไฟฟ้า

| มาตรการป้องกันและแก้ไขผลกระทบสิ่งแวดล้อม | รายละเอียดผลการปฏิบัติตามมาตรการ และประสิทธิภาพของการดำเนินการ | ปัญหา อุปสรรค และแนวทางการแก้ไข |
|---|---|---|
| (2) โครงการได้ติดตั้งหม้อแปลงไฟฟ้า บริเวณด้านหน้าอาคารโดยไม่ติดกับบ้านพักอาศัย | - โครงการติดตั้งหม้อแปลงไฟฟ้า โดยไม่ติดกับบ้านพักอาศัย (รูปที่ 2.10) | - ไม่พบปัญหา |
