รายงานผลการปฏิบัติตามมาตรการป้องกันและแก้ไขผลกระทบสิ่งแวดล้อมและ  
มาตรการติดตามตรวจสอบคุณภาพสิ่งแวดล้อม (ระยะดำเนินการ)

โครงการอัสสกาญจน์เพลส โครงการรามคำแหง-วงแหวน  
ระหว่างเดือน มกราคม-มิถุนายน 2569

ชื่อโครงการ โครงการอัสสกาญจน์เพลส โครงการรามคำแหง-วงแหวน

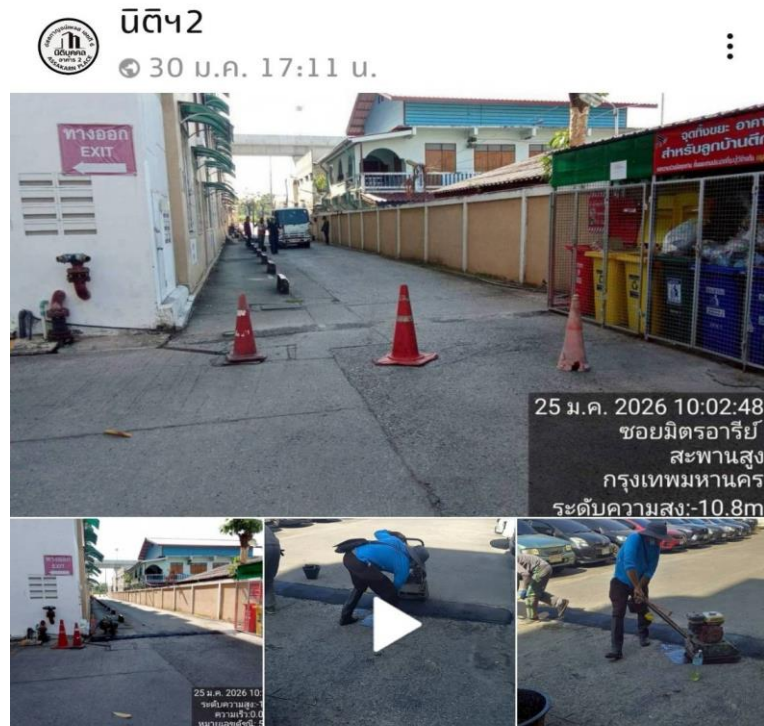
งานซ่อมแซมลูกระนาดพื้นถนน  
#นิติบุคคลอัสสกาญจน์อาคาร2บ้านเลขที่6  
25 ม.ค.69

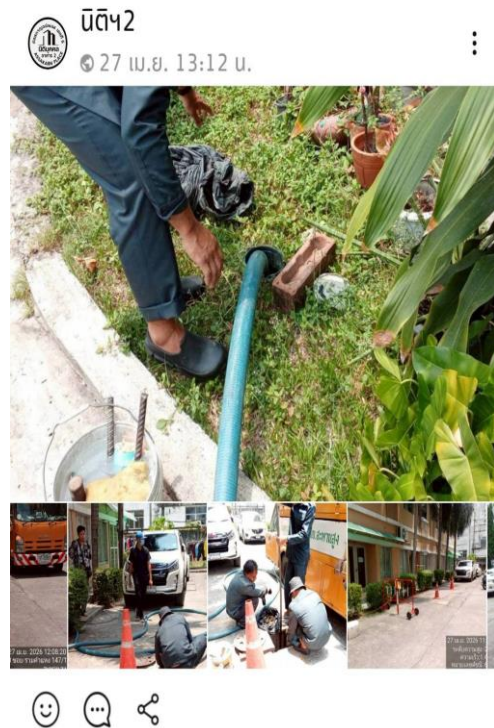
รถดูดไขมันเข้าแก้ไขท่อตันเนื่องจากมีไขมันอุดตันแนวท่อและข้อต่อท่อ บริเวณ ท่อระบายข้างห้องปั๊ม

#จนท.เขตสะพานสูงดำเนินการ

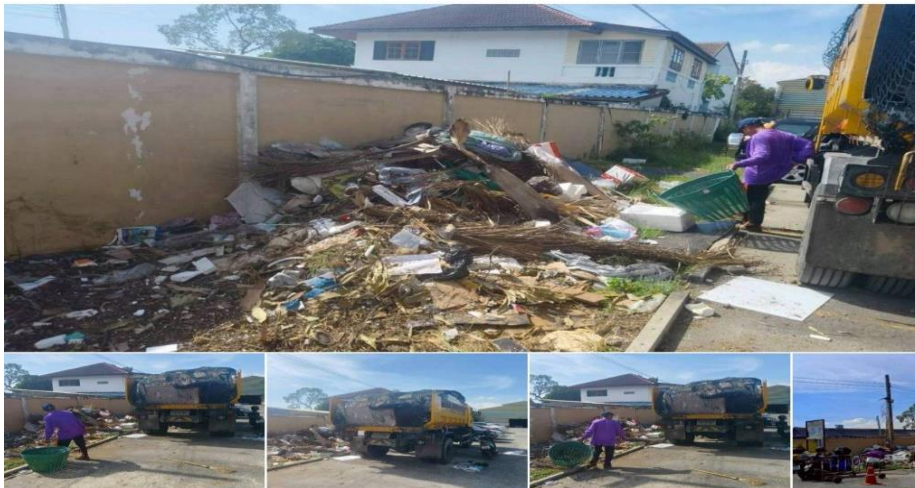
งานเก็บขยะชิ้นใหญ่ประจำเดือน กพ.69

รอบนี้ขยะชิ้นใหญ่มีจำนวนมาก 1 ตัน ไม่  
สามารถไปหมดทางนิติจะจ้างเข้ามาอีกรอบ ให้  
ได้ประมาณ1ตัน จะเรียกมาจัดเก็บ

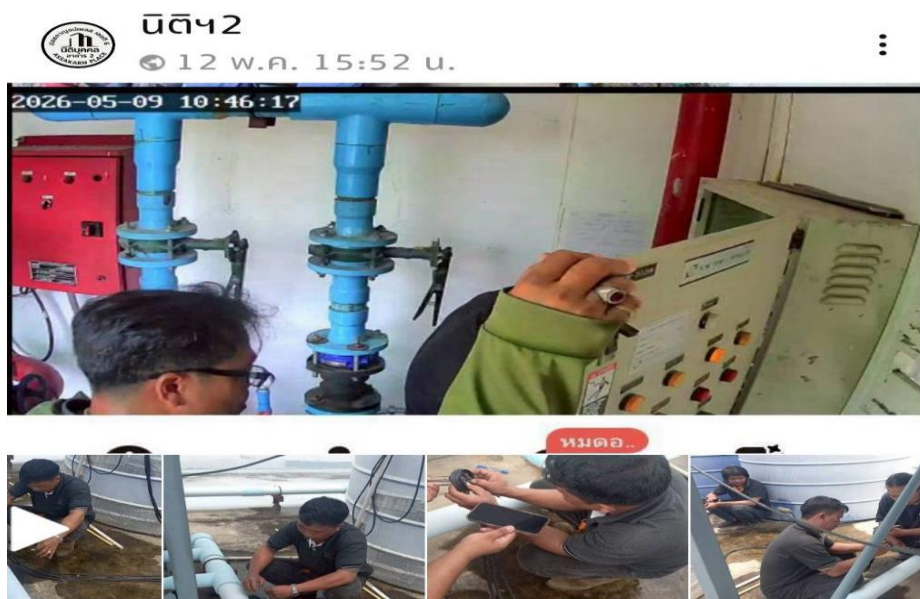
ช่างแก้ไข ปรับเปลี่ยน ตัววัดน้ำ ถังบน รวมถึง  
เช็คสายไฟจุดต่อต่างๆ เนื่องจากชุดคสามคุม  
ระบบ อ่านค่าผิดพลาดเพี้ยนเลยทำให้การสั่งงานของ  
เครื่องจักร ผิดเพี้ยนไปด้วยกัน  
แก้ไขเสร็จแล้ว

#บ.CK เข้าดำเนินการแก้ไข

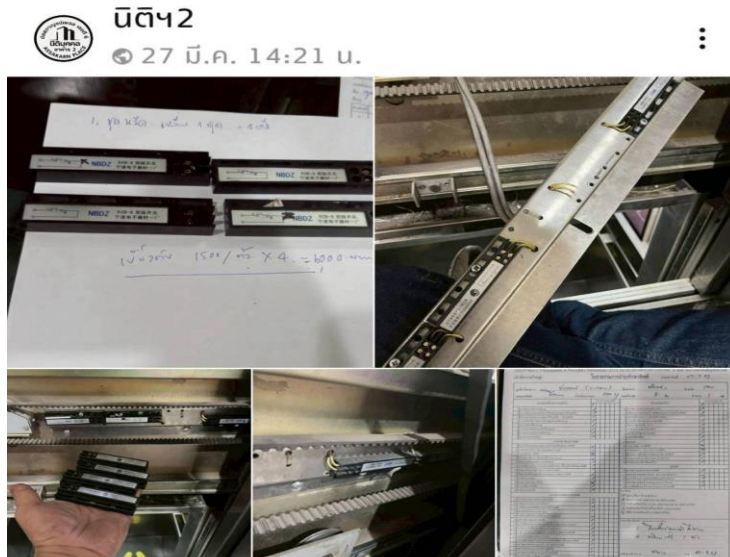
งานตรวจเช็คลิฟท์และแก้ไขเกิดเหตุลิฟท์ค้าง  
และลิฟท์เปิดไม่ตรงชั้นรวมถึงเปลี่ยนอุปกรณ์  
ขณะนี้ลิฟท์เปิดใช้งานได้ปกติ  
#นิติบุคคลอัสสาณจน์อาคาร2บ้านเลขที่6  
27 มีค.69

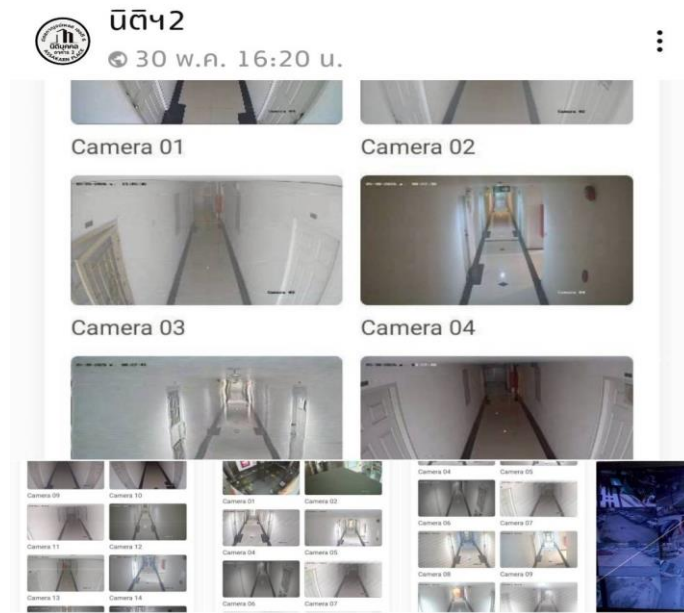
งานตรวจเช็คกล้องวงจรปิด  
 ผิดปกติ 1 ตัว ลานจอด กล้อง 13  
 #นิติบุคคลอาคาร 2  
 30 พ.ค. 69

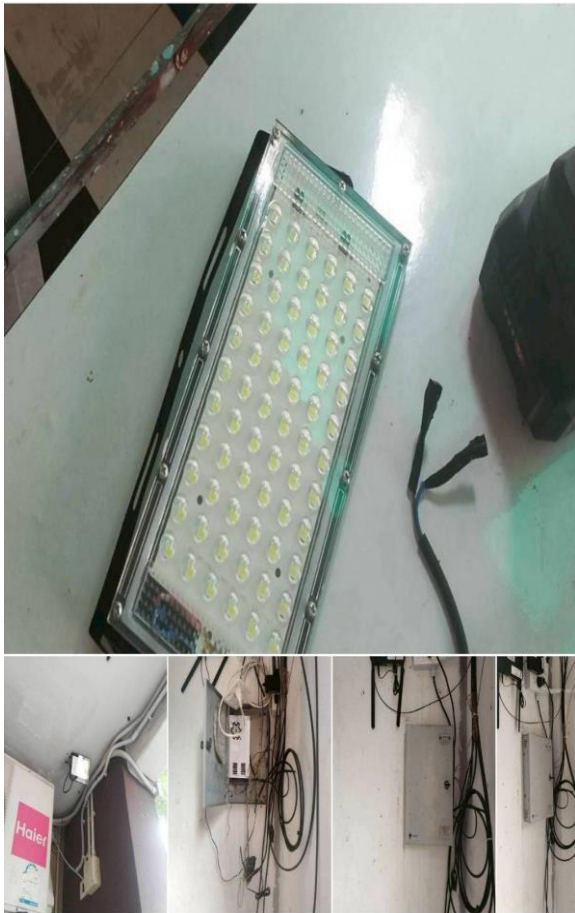
งานซ่อมบำรุง  
แก้ไข เปลี่ยนแปลง ติดตั้งใหม่  
อุปกรณ์กล่องวงจรปิดและไฟส่องสว่าง  
#นิติบุคคลอัสสกาญจน์อาคาร2บ้านเลขที่6  
26 กพ.69

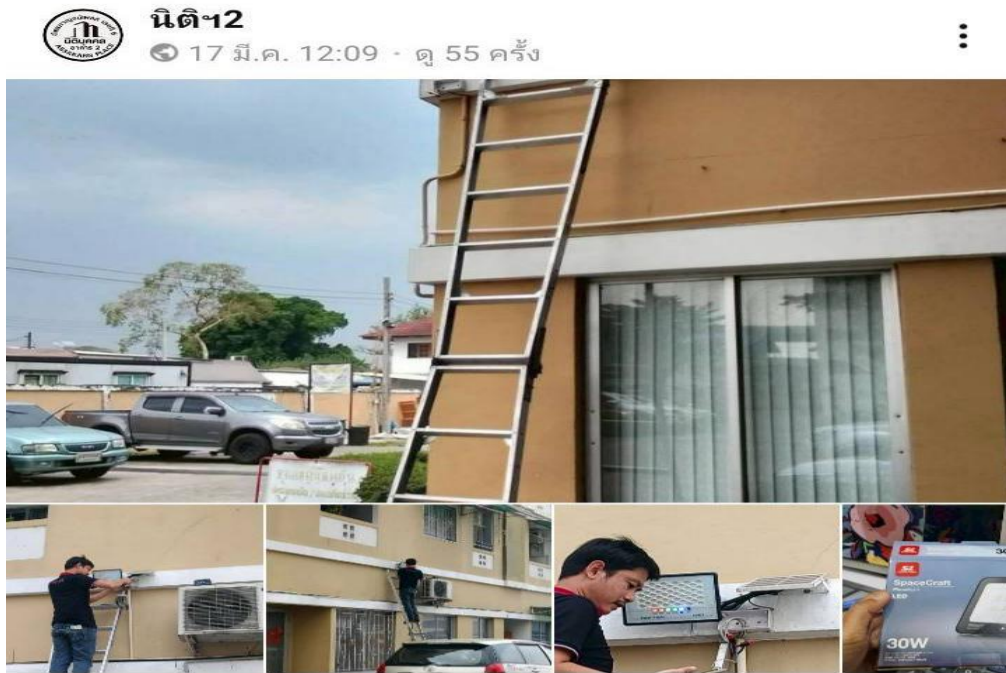
งานเปลี่ยนหลอดไฟ ที่ชำรุดเสียหาย  
1.ทางเข้าออก ถนนหน้าอาคารและข้างตึก  
2.เปลี่ยนหลอดไฟภายในอาคาร  
#นิติบุคคลอัสสกายจังก์อาคาร2บ้านเลขที่6  
16 มีค.69

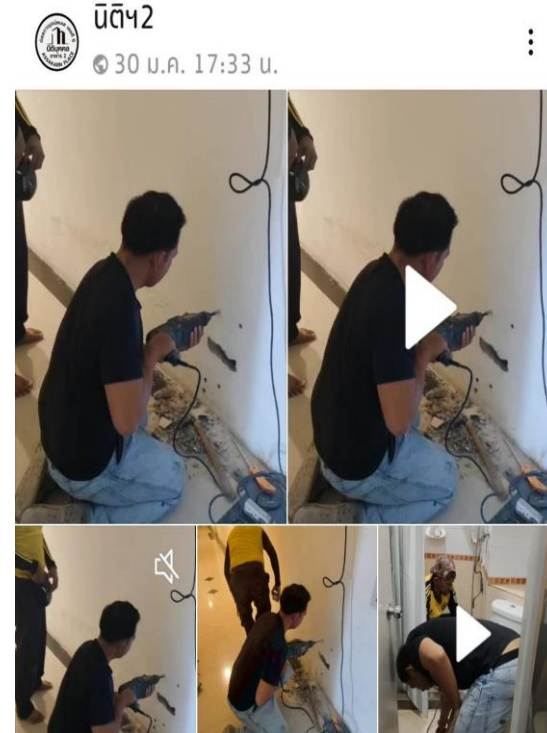
งานซ่อมท่อน้ำส่วนกลางชั้น6  
น้ำรั่วไหลลงห้องชั้น5และ4 ทางช่องชาป  
#นิติบุคคลอัสสกาญจน์อาคาร2บ้านเลขที่6  
24 ม.ค.69
