## บทที่ 2

### ผลการปฏิบัติตามมาตรการป้องกันและแก้ไขผลกระทบสิ่งแวดล้อม

ตารางที่ 2.1-1 แบบรายงานผลการปฏิบัติตามมาตรการป้องกันและแก้ไขผลกระทบสิ่งแวดล้อม และมาตรการติดตามตรวจสอบผลกระทบสิ่งแวดล้อม (ระยะดำเนินการ) ของโครงการ คอนโด ยู เกษตร-นวนินทร์ ช่วงเดือนมกราคม - มิถุนายน 2569

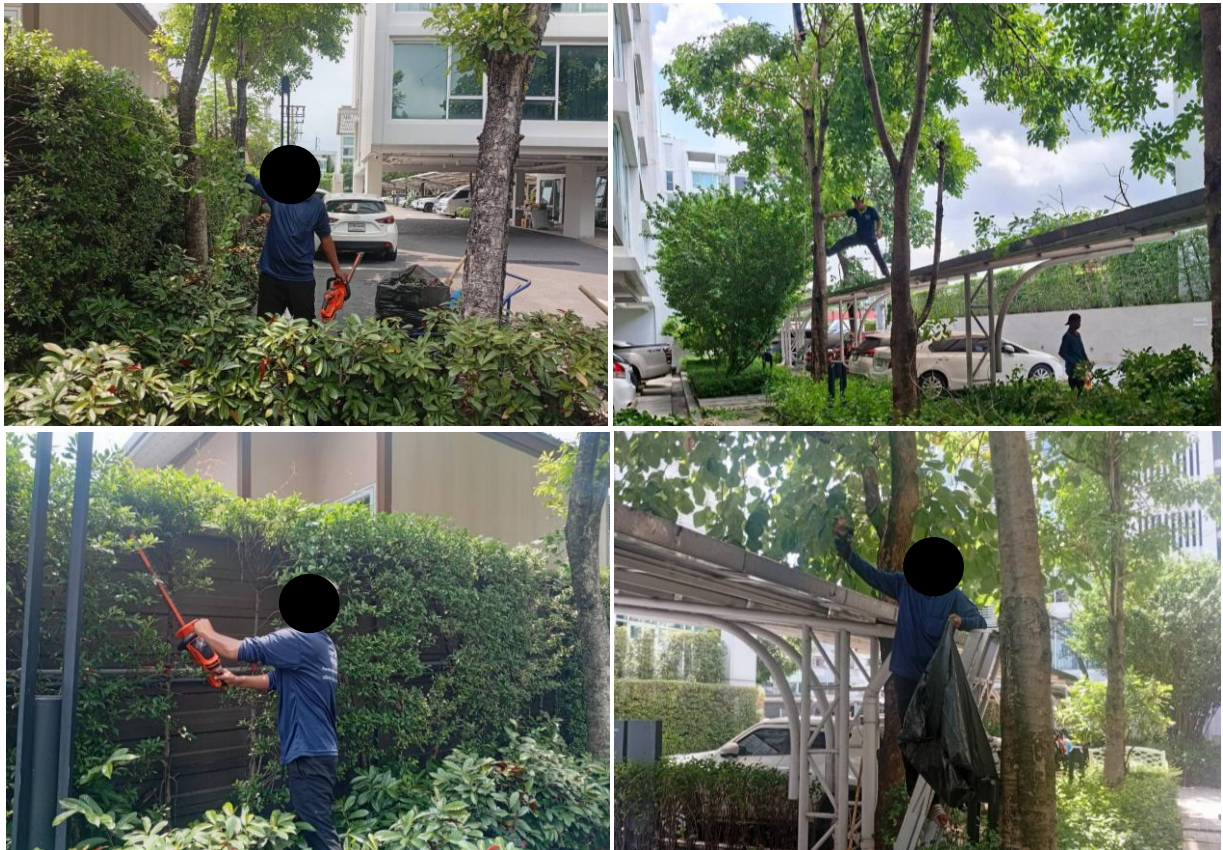
รูปที่ 2-1 เจ้าหน้าที่ดูแลพื้นที่สีเขียว

| ข้อ | มาตรการป้องกันและแก้ไขผลกระทบสิ่งแวดล้อม | ผลการปฏิบัติ<br>ตามมาตรการ | ผลการปฏิบัติตามมาตรการฯ | เอกสารอ้างอิง | ปัญหา อุปสรรค ที่ไม่<br>สามารถปฏิบัติตามมาตรการ<br>และแนวทางแก้ไข |
|---|---|---|---|---|---|
| 1.1 สภาพภูมิประเทศ | ดูแลรักษาพื้นที่จัดภูมิทัศน์ภายในโครงการให้มีความ<br>สะอาด และเป็นระเบียบเรียบร้อยอยู่เสมอ | ✓ | โครงการจัดเจ้าหน้าที่ดูแลพื้นที่สีเขียวและสภาพแวดล้อม<br>ทั้งภายในและภายนอกให้มีสภาพดีอยู่เสมอ | รูปที่ 2-1 | - |

| ข้อ | มาตรการป้องกันและแก้ไขผลกระทบสิ่งแวดล้อม | ผลการปฏิบัติ<br>ตามมาตรการ | ผลการปฏิบัติตามมาตรการฯ | เอกสารอ้างอิง | ปัญหา อุปสรรค ที่ไม่<br>สามารถปฏิบัติตามมาตรการ<br>และแนวทางแก้ไข |
|---|---|---|---|---|---|
| | 4. จัดให้มีพื้นที่สีเขียวภายในโครงการ 1,451.87 ตร.ม.<br>โดยชนิดพันธุ์ไม้ยืนต้นที่ปลูก ได้แก่ ฉนวนทอง ปิ๊ (กอ)<br>มะพลับ และขงโค ซึ่งพันธุ์ไม้เหล่านี้มีส่วนช่วยในการดูด<br>ซับคาร์บอนมอนอกไซด์ที่เกิดจากโครงการ | ✓ | ปัจจุบันพื้นที่สีเขียวของโครงการมีบริเวณชั้น 1 ทั้งนี้<br>โครงการได้จัดให้มีเจ้าหน้าที่ดูแลบำรุงรักษา ให้พื้นที่<br>สีเขียวของโครงการมีความสมบูรณ์สวยงามอยู่ตลอดเวลา<br>หากมีพื้นที่บริเวณใดเสื่อมโทรม เจ้าหน้าที่ของโครงการ<br>จะดูแลเป็นพิเศษหรือปลูกทดแทนใหม่ทันที | รูปที่ 2-1<br>รูปที่ 2-7<br>รูปที่ 2-28 | - |

| ข้อ | มาตรการป้องกันและแก้ไขผลกระทบสิ่งแวดล้อม | ผลการปฏิบัติตามมาตรการ | ผลการปฏิบัติตามมาตรการฯ | เอกสารอ้างอิง | ปัญหา อุปสรรค ที่ไม่สามารถปฏิบัติตามมาตรการและแนวทางแก้ไข |
|---|---|---|---|---|---|
| 5) ความเป็นส่วนตัว | 1. จัดให้มีพื้นที่สีเขียวภายในพื้นที่โครงการ เพื่อเป็นการสร้างทัศนียภาพที่ดีของโครงการและการป้องกันและลดผลกระทบด้านความเป็นส่วนตัวระหว่างโครงการกับบริเวณโดยรอบโครงการ | ✓ | โครงการได้จัดให้มีเจ้าหน้าที่ดูแลบำรุงรักษา ให้พื้นที่สีเขียวของโครงการมีความสมบูรณ์สวยงามอยู่ตลอดเวลา หากมีพื้นที่บริเวณใดเสื่อมโทรม เจ้าหน้าที่ของโครงการจะดูแลเป็นพิเศษหรือปลูกทดแทนใหม่ทันที | รูปที่ 2-1 | - |

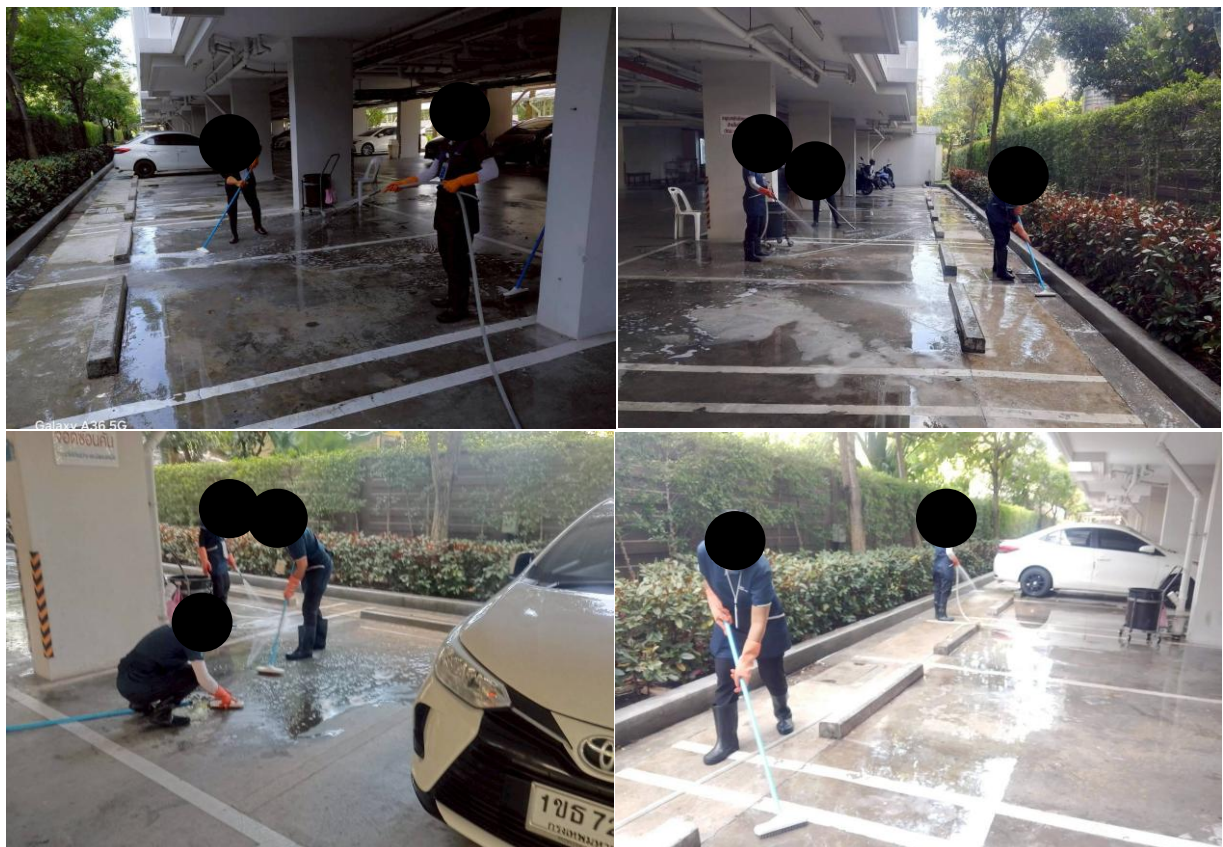
รูปที่ 2-2 เจ้าหน้าที่ดูแลทำความสะอาดถนนภายในโครงการ

| ข้อ | มาตรการป้องกันและแก้ไขผลกระทบสิ่งแวดล้อม | ผลการปฏิบัติ<br>ตามมาตรการ | ผลการปฏิบัติตามมาตรการฯ | เอกสารอ้างอิง | ปัญหา อุปสรรค ที่ไม่<br>สามารถปฏิบัติตามมาตรการ<br>และแนวทางแก้ไข |
|---|---|---|---|---|---|
| | 2. ดูแลรักษาความสะอาดบริเวณถนนโดยฉีดล้างถนนเป็น<br>ครั้งคราวเพื่อป้องกันการฟุ้งกระจายของฝุ่นอันเนื่องจาก<br>การสัญจรบนถนน | ✓ | โครงการได้จัดให้พนักงานทำความสะอาดของโครงการ<br>ดำเนินการล้างทำความสะอาดบริเวณพื้นถนนของ<br>โครงการเป็นประจำ เพื่อลดและป้องกันการฟุ้งกระจาย<br>ของฝุ่น อันเนื่องจากการสัญจรของรถยนต์ในพื้นที่<br>โครงการ | รูปที่ 2-2 | - |

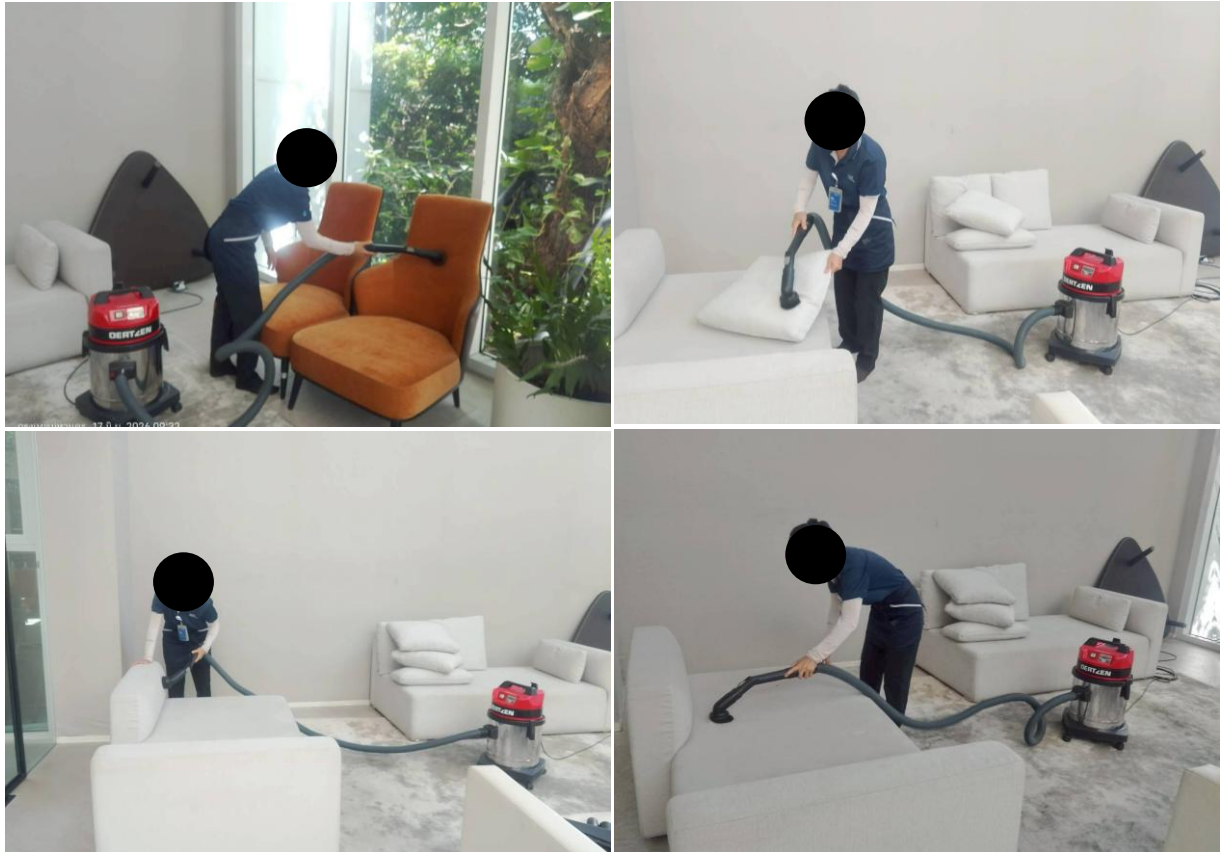
รูปที่ 2-3 เจ้าหน้าที่ดูแลทำความสะอาดพื้นที่ส่วนกลาง

| ข้อ | มาตรการป้องกันและแก้ไขผลกระทบสิ่งแวดล้อม | ผลการปฏิบัติ<br>ตามมาตรการ | ผลการปฏิบัติตามมาตรการฯ | เอกสารอ้างอิง | ปัญหา อุปสรรค ที่ไม่<br>สามารถปฏิบัติตามมาตรการ<br>และแนวทางแก้ไข |
|---|---|---|---|---|---|
| | 5. ดูแลบริเวณพื้นที่โครงการให้มีความสะอาด และเป็น<br>ระเบียบเรียบร้อยอยู่เสมอ | ✓ | โครงการจัดเจ้าหน้าที่ดูแลบริเวณพื้นที่โครงการให้มี<br>ความสะอาด และเป็นระเบียบเรียบร้อยอยู่เสมอ | รูปที่ 2-3 | - |

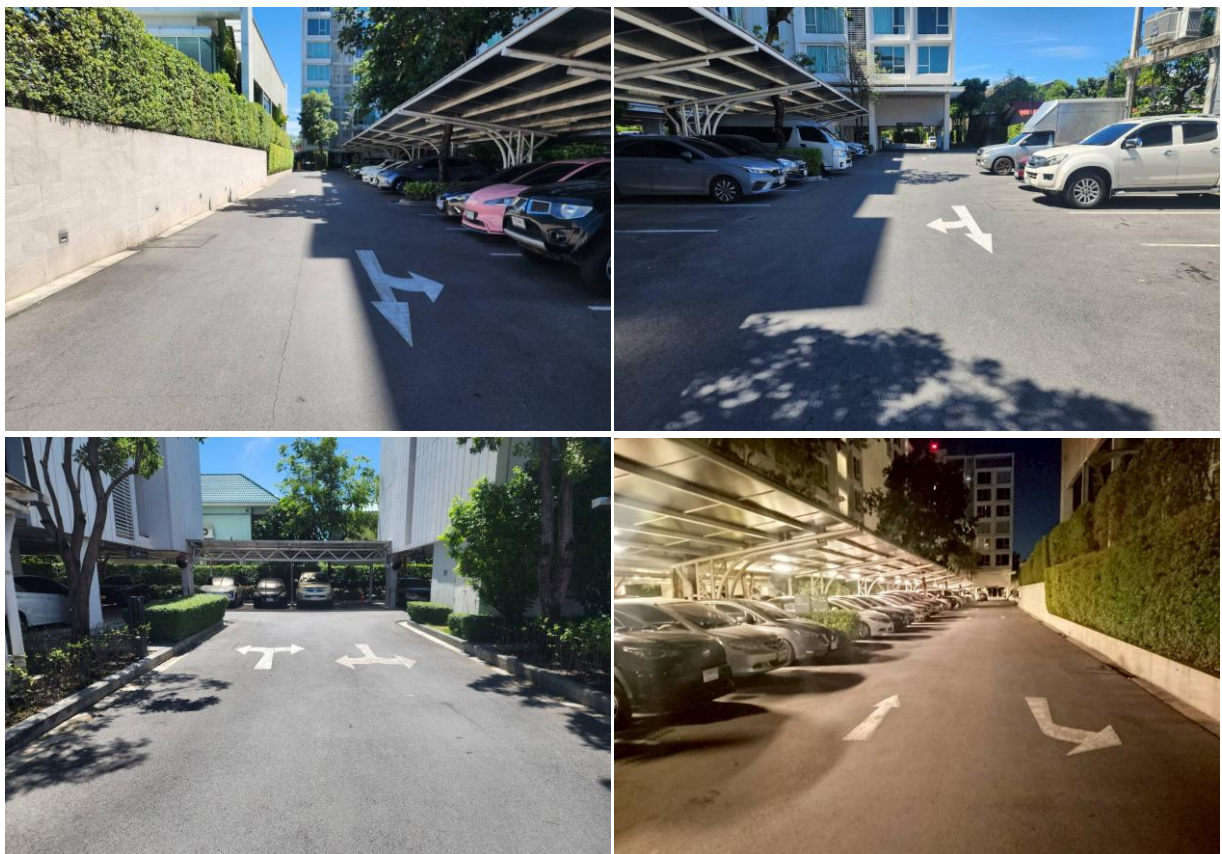
รูปที่ 2-4 สัญลักษณ์จราจรภายในโครงการ

| ข้อ | มาตรการป้องกันและแก้ไขผลกระทบสิ่งแวดล้อม | ผลการปฏิบัติ<br>ตามมาตรการ | ผลการปฏิบัติตามมาตรการฯ | เอกสารอ้างอิง | ปัญหา อุปสรรค ที่ไม่<br>สามารถปฏิบัติตามมาตรการ<br>และแนวทางแก้ไข |
|---|---|---|---|---|---|
| | 3. ดูแลรักษาสภาพถนนทางเดิน และป้ายจราจรในโครงการ<br>ให้สะอาดและมีสภาพดีอยู่เสมอ กรณีที่พบว่า ถนน<br>ทางเดินรถ และป้ายจราจรมีการชำรุด ให้ดำเนินการ<br>ซ่อมแซมหรือปรับเปลี่ยนใหม่โดยทันที | ✓ | โครงการได้กำชับพนักงานทุกคนของโครงการ หากพบ<br>การชำรุดของพื้นถนน หรือสัญญาณจราจรต่างๆ<br>บนท้องถนนโครงการรีบเลื่อน มองเห็นไม่ชัดเจน<br>ให้ดำเนินการแจ้งต่อนิติฯ ของโครงการ เพื่อทำการ<br>ซ่อมแซมให้สามารถใช้งานได้มีประสิทธิภาพ<br>โดยเร็วที่สุด | รูปที่ 2-4 | - |

| ข้อ | มาตรการป้องกันและแก้ไขผลกระทบสิ่งแวดล้อม | ผลการปฏิบัติ<br>ตามมาตรการ | ผลการปฏิบัติตามมาตรการฯ | เอกสารอ้างอิง | ปัญหา อุปสรรค ที่ไม่<br>สามารถปฏิบัติตามมาตรการ<br>และแนวทางแก้ไข |
|---|---|---|---|---|---|
| | 2. จัดระบบการจราจรภายในโครงการให้ชัดเจน รวมถึงการ<br>ควบคุมการปฏิบัติตามของผู้พักอาศัย | ✓ | โครงการได้จัดทำเส้นและสัญญาณจราจรบนถนน<br>ภายในพื้นที่โครงการอย่างชัดเจน เพื่อป้องกันไม่ให้เกิด<br>ความสับสนด้านการเดินรถแก่ผู้พักอาศัยและผู้มา<br>ติดต่อโครงการ ทั้งนี้โครงการได้จัดให้มีเจ้าหน้าที่<br>เพื่ออำนวยความสะดวกในการเดินรถตลอด 24 ชั่วโมง | รูปที่ 2-4 และ<br>รูปที่ 2-5 | - |

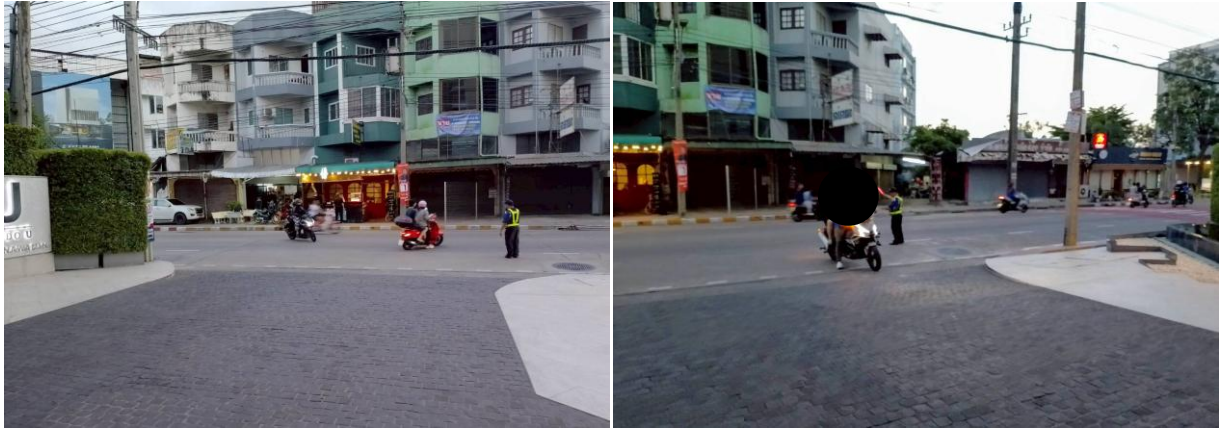
รูปที่ 2-5 เจ้าหน้าที่รักษาความปลอดภัย และอำนวยความสะดวกบริเวณทางเข้าออกของโครงการ

| ข้อ | มาตรการป้องกันและแก้ไขผลกระทบสิ่งแวดล้อม | ผลการปฏิบัติ<br>ตามมาตรการ | ผลการปฏิบัติตามมาตรการฯ | เอกสารอ้างอิง | ปัญหา อุปสรรค ที่ไม่<br>สามารถปฏิบัติตามมาตรการ<br>และแนวทางแก้ไข |
|---|---|---|---|---|---|
| | 3. จัดให้มีเจ้าหน้าที่อำนวยความสะดวกด้านการจราจร<br>บริเวณทางเข้า-ออก โครงการ เพื่อป้องกันรถติดและ<br>ชะลอตัวบริเวณด้านหน้าโครงการ บนถนนลาดปลาเค้า<br>โดยเฉพาะในช่วงเวลาเร่งด่วน เวลา 07.00-8.00 และ<br>17.00-18.00 น. | ✓ | โครงการได้จัดให้มีเจ้าหน้าที่รักษาความปลอดภัย<br>บริเวณทางเข้า-ออก เพื่ออำนวยความสะดวกและ<br>รักษาความปลอดภัยบริเวณด้านหน้าโครงการตลอด<br>24 ชั่วโมง | รูปที่ 2-5 | - |

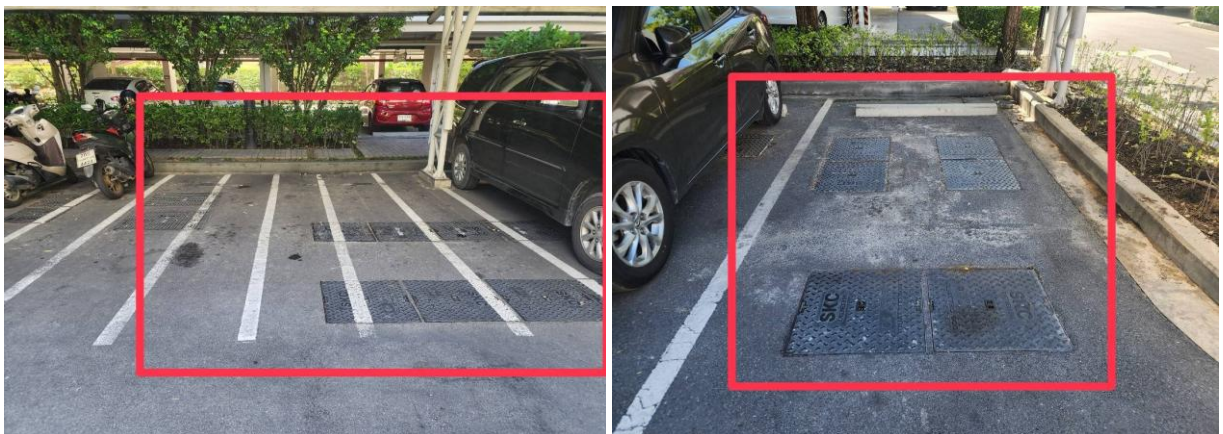
รูปที่ 2-6 ที่ตั้งระบบบำบัดน้ำเสีย

| ข้อ | มาตรการป้องกันและแก้ไขผลกระทบสิ่งแวดล้อม | ผลการปฏิบัติ<br>ตามมาตรการ | ผลการปฏิบัติตามมาตรการฯ | เอกสารอ้างอิง | ปัญหา อุปสรรค ที่ไม่<br>สามารถปฏิบัติตามมาตรการ<br>และแนวทางแก้ไข |
|---|---|---|---|---|---|
| 1.3 คุณภาพน้ำ | 1. จัดให้มีระบบบำบัดน้ำเสีย 2 ชุด ได้แก่ แบบเติมอากาศ แบบตะกอนเลี้ยง (Aeration Activated Sludge Process) เป็นถังคอนกรีตเสริมเหล็กฝังใต้ดิน ซึ่งได้ถูกออกแบบให้ รองรับน้ำเสียได้ 250 ลบ.ม./วัน จำนวน 1 ชุด และแบบ Septic Aerobic Filter Tank สามารถรับน้ำเสียและ สิ่งปฏิกูลได้ 4 ลบ.ม./วัน สามารถบำบัดน้ำเสียให้ได้คุณภาพ ตามมาตรฐานน้ำทิ้งจากอาคารประเภท ข ซึ่งกำหนดให้มี ค่า BOD ไม่เกิน 30 มก./ล. โดยน้ำทิ้งที่ผ่านการบำบัดจะมี ค่า BOD ในน้ำทิ้งไม่เกิน 20 มก./ล. | ✓ | ปัจจุบันโครงการได้ก่อสร้างระบบบำบัดน้ำเสีย 2 ชุด ได้แก่ แบบเติมอากาศแบบตะกอนเลี้ยง (Aeration Activated Sludge Process) เป็นถังคอนกรีตเสริมเหล็กฝังใต้ดิน ซึ่งได้ถูกออกแบบให้รองรับน้ำเสียได้ 250 ลบ.ม./วัน จำนวน 1 ชุด และแบบ Septic Aerobic Filter Tank สามารถรับน้ำเสียและสิ่งปฏิกูลได้ 4 ลบ.ม./วัน | รูปที่ 2-6 | - |

| ข้อ | มาตรการป้องกันและแก้ไขผลกระทบสิ่งแวดล้อม | ผลการปฏิบัติตามมาตรการ | ผลการปฏิบัติตามมาตรการฯ | เอกสารอ้างอิง | ปัญหา อุปสรรค ที่ไม่สามารถปฏิบัติตามมาตรการและแนวทางแก้ไข |
|---|---|---|---|---|---|
| 3.2 การบำบัดน้ำเสีย | 1. จัดให้มีระบบบำบัดน้ำเสีย 2 ชุด ได้แก่ แบบเติมอากาศแบบตะกอนเลี้ยง (Aeration Activated Sludge Process) เป็นถังคอนกรีตเสริมเหล็กฝังใต้ดิน ซึ่งได้ถูกออกแบบให้รองรับน้ำเสียได้ 250 ลบ.ม./วัน จำนวน 1 ชุด และแบบ Septic Aerobic Filter Tank สามารถรับน้ำเสียและสิ่งปฏิกูลได้ 4 ลบ.ม./วัน สามารถบำบัดน้ำเสียให้ได้คุณภาพตามมาตรฐานน้ำทิ้งจากอาคารประเภท ข ซึ่งกำหนดให้มีค่า BOD ไม่เกิน 30 มก./ล. โดยน้ำทิ้งที่ผ่านการบำบัดจะมีค่า BOD ในน้ำทิ้งไม่เกิน 20 มก./ล. | ✓ | ปัจจุบันโครงการได้ก่อสร้างระบบบำบัดน้ำเสีย 2 ชุด ได้แก่ แบบเติมอากาศแบบตะกอนเลี้ยง (Aeration Activated Sludge Process) เป็นถังคอนกรีตเสริมเหล็กฝังใต้ดิน ซึ่งได้ถูกออกแบบให้รองรับน้ำเสียได้ 250 ลบ.ม./วัน จำนวน 1 ชุด และแบบ Septic Aerobic Filter Tank สามารถรับน้ำเสียและสิ่งปฏิกูลได้ 4 ลบ.ม./วัน สามารถบำบัดน้ำเสียให้ได้คุณภาพตามมาตรฐานน้ำทิ้งจากอาคารประเภท ข | รูปที่ 2-6 | - |

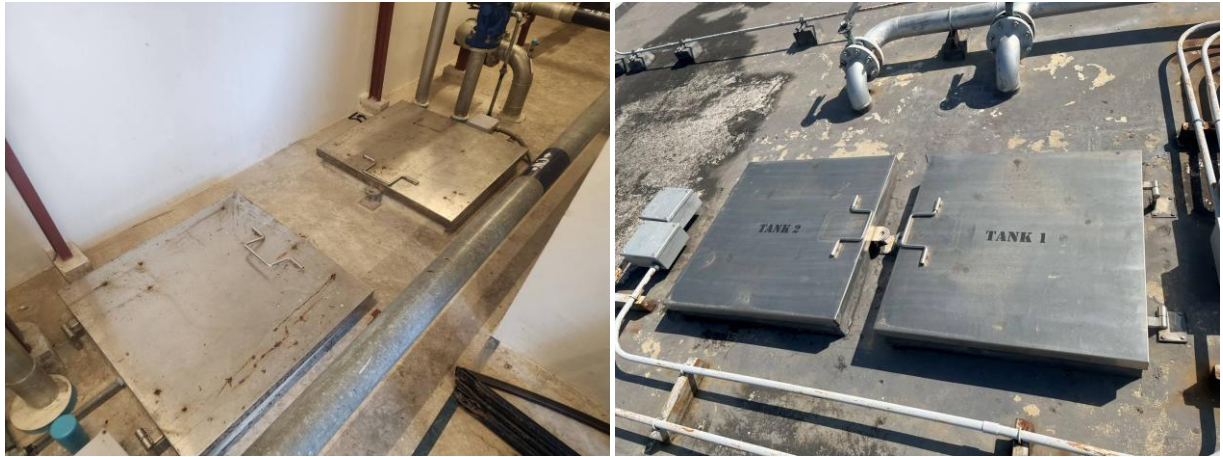
รูปที่ 2-8 ถังเก็บน้ำใต้ดิน และดาดฟ้า

| ข้อ | มาตรการป้องกันและแก้ไขผลกระทบสิ่งแวดล้อม | ผลการปฏิบัติ<br>ตามมาตรการ | ผลการปฏิบัติตามมาตรการฯ | เอกสารอ้างอิง | ปัญหา อุปสรรค ที่ไม่<br>สามารถปฏิบัติตามมาตรการ<br>และแนวทางแก้ไข |
|---|---|---|---|---|---|
| 3.1 การใช้น้ำ | 1. จัดให้มีการสำรองน้ำประปาไว้จนถึงเก็บน้ำใต้ดิน และถึงเก็บน้ำชั้นหลังคา รวม 473.89 ลบ.ม. สำหรับสำรองเพื่อใช้อุปโภค-บริโภค ซึ่งสามารถสำรองน้ำใช้เพื่อใช้อุปโภค-บริโภคในอาคาร A และอาคาร C ได้ 1.54 วัน และสำรองน้ำใช้อุปโภค-บริโภคภายในอาคาร B ได้ 1.70 วัน | ✓ | โครงการมีการสำรองน้ำประปาไว้จนถึงเก็บน้ำใต้ดิน และถึงเก็บน้ำชั้นหลังคา รวม 473.89 ลบ.ม. สำหรับสำรองเพื่อใช้อุปโภค-บริโภค ซึ่งสามารถสำรองน้ำใช้เพื่อใช้อุปโภค-บริโภคในอาคาร A และอาคาร C และสำรองน้ำใช้อุปโภค-บริโภคภายในอาคาร B | รูปที่ 2-8 | - |
| | 2. ออกแบบให้มีฝาลังเก็บน้ำใต้ดินเพื่อให้สามารถเข้าไปทำความสะอาดถังเก็บน้ำสำรอง โดยล้างทำความสะอาดถังเก็บน้ำสำรอง อย่างน้อยทุก 6 เดือน | ✓ | ถังเก็บน้ำชั้นใต้ดินของโครงการได้รับการออกแบบและก่อสร้างให้มีฝาลังเก็บน้ำใต้ดิน สอดคล้องต่อมาตรการฯ กำหนดอย่างครบถ้วน | รูปที่ 2-8 | - |

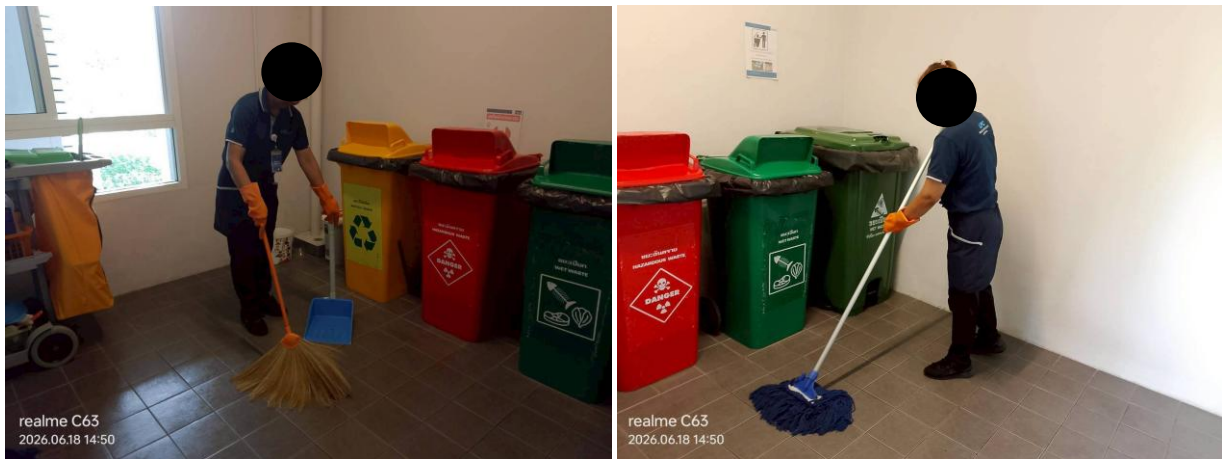
รูปที่ 2-9 ห้องพักมูลฝอยประจำชั้น และทำความสะอาดห้องพักมูลฝอยประจำชั้น

| ข้อ | มาตรการป้องกันและแก้ไขผลกระทบสิ่งแวดล้อม | ผลการปฏิบัติ<br>ตามมาตรการ | ผลการปฏิบัติตามมาตรการฯ | เอกสารอ้างอิง | ปัญหา อุปสรรค ที่ไม่<br>สามารถปฏิบัติตามมาตรการ<br>และแนวทางแก้ไข |
|---|---|---|---|---|---|
| 3.4 การจัดการมูลฝอย | 1. จัดถังรองรับมูลฝอย ขนาด 100 ลิตร แบบมีฝาปิด มิดชิด พร้อมสวมถุงดำรองรับไว้ในทุกชั้นที่มีห้องพัก และจัดให้มีพนักงานทำความสะอาดจัดเก็บมูลฝอยจากถังรองรับมูลฝอย คัดแยกมูลฝอยนำไปรวมที่ห้องพักมูลฝอยรวม เพื่อให้รถขนมูลฝอย สนง.เขตบางเขน มาจัดเก็บต่อไป | ✓ | โครงการจัดถังรองรับมูลฝอยประจำชั้น จำนวน 4 ถัง/ชั้น แบ่งเป็น มูลฝอยทั่วไป มูลฝอยเปียก มูลฝอยรีไซเคิล และมูลฝอยอันตราย โดยมีพนักงานทำความสะอาดจัดเก็บมูลฝอยจากถังรองรับมูลฝอยคัดแยกมูลฝอยนำไปรวมที่ห้องพักมูลฝอยรวมเพื่อให้รถขนมูลฝอย สนง.เขตบางเขน มาจัดเก็บต่อไป | รูปที่ 2-9 | - |
| | 2. จัดให้มีถังมูลฝอยอันตรายขนาด 100 ลิตร จำนวน 1 ถัง ตั้งไว้ด้านหน้าห้องพักขยะประจำชั้น มีพนักงานเก็บวันละ 1 ครั้ง นำไปไว้ถังขยะอันตรายขนาด 240 ลิตร จำนวน 4 ถัง ที่ตั้งอยู่ภายในห้องพักขยะรวม เพื่อให้สำนักงานเขต มาเก็บไปกำจัดทุกวัน | ✓ | โครงการจัดถังรองรับมูลฝอยอันตราย จำนวน 1 ถัง ตั้งไว้ในห้องพักขยะประจำชั้นทุกชั้น โดยมีพนักงานทำความสะอาดจัดเก็บมูลฝอยจากถังรองรับมูลฝอยวันละ 1 ครั้ง นำไปรวมที่ห้องพักมูลฝอยรวม เพื่อให้สำนักงานเขตมาเก็บไปกำจัดทุกวัน | รูปที่ 2-9 | - |

| ข้อ | มาตรการป้องกันและแก้ไขผลกระทบสิ่งแวดล้อม | ผลการปฏิบัติ<br>ตามมาตรการ | ผลการปฏิบัติตามมาตรการฯ | เอกสารอ้างอิง | ปัญหา อุปสรรค ที่ไม่<br>สามารถปฏิบัติตามมาตรการ<br>และแนวทางแก้ไข |
|---|---|---|---|---|---|
| | 9. จัดให้มีแม่บ้านคอยดูแลรักษาความสะอาดบริเวณห้องพักมูลฝอยแต่ละชั้นและห้องพักมูลฝอยรวม | ✓ | พนักงานทำความสะอาดห้องพักมูลฝอยแต่ละชั้นเป็นประจำ ภายหลังการรวบรวมมูลฝอยไปไว้ยังห้องพักมูลฝอยรวมของโครงการแล้ว | รูปที่ 2-9 | - |

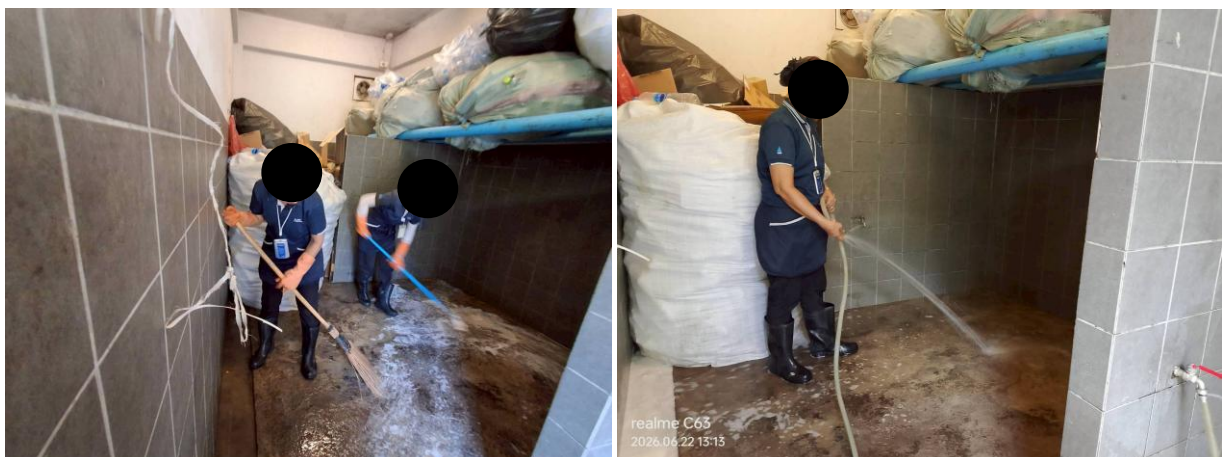
รูปที่ 2-10 ห้องพักมูลฝอยรวม และทำความสะอาดห้องพักมูลฝอยรวม

| ข้อ | มาตรการป้องกันและแก้ไขผลกระทบสิ่งแวดล้อม | ผลการปฏิบัติ<br>ตามมาตรการ | ผลการปฏิบัติตามมาตรการฯ | เอกสารอ้างอิง | ปัญหา อุปสรรค ที่ไม่<br>สามารถปฏิบัติตามมาตรการ<br>และแนวทางแก้ไข |
|---|---|---|---|---|---|
| | 5. จัดให้มีห้องพักขยะรวมของโครงการ 10.25 ตร.ม. โดยเป็นห้องพักมูลฝอยเปียก 4.62 ตร.ม. ห้องพักขยะรีไซเคิล 3.39 ตร.ม. ห้องพักขยะอันตราย และห้องพักขยะแห้งทั่วไปรวม 1.70 ตร.ม. ซึ่งรองรับมูลฝอยจากอาคารได้ไม่น้อยกว่า 3 วัน | ✓ | โครงการได้จัดตั้งห้องพักขยะรวมของโครงการตั้งอยู่บริเวณชั้น 1 มีลักษณะเป็นห้องคอนกรีตเสริมเหล็ก และมีประตูเหล็กชนิดบานทึบสำหรับ ปิด-เปิด ซึ่งรองรับมูลฝอยได้ไม่น้อยกว่า 3 วัน | รูปที่ 2-10 | - |

| ข้อ | มาตรการป้องกันและแก้ไขผลกระทบสิ่งแวดล้อม | ผลการปฏิบัติ<br>ตามมาตรการ | ผลการปฏิบัติตามมาตรการฯ | เอกสารอ้างอิง | ปัญหา อุปสรรค ที่ไม่<br>สามารถปฏิบัติตามมาตรการ<br>และแนวทางแก้ไข |
|---|---|---|---|---|---|
| | 6. จัดให้มีการทำความสะอาดห้องพักมูลฝอยอย่างสม่ำเสมอ สัปดาห์ละ 1 ครั้ง เพื่อป้องกันการเพาะตัวของเชื้อโรค | ✓ | โครงการได้จัดให้พนักงานทำความสะอาดห้องพักมูลฝอยรวมวันเว้นวัน ด้วยน้ำยาล้างทำความสะอาด เพื่อป้องกันการแพร่กระจายของเชื้อโรคและกลิ่นรบกวน น้ำที่เกิดจากการล้างทำความสะอาดจะถูกรวบรวม และระบายลงท่อ เพื่อนำไปบำบัดยังระบบบำบัดน้ำเสียของโครงการก่อนระบายออกสู่สาธารณะต่อไป | รูปที่ 2-9<br>รูปที่ 2-10 | - |

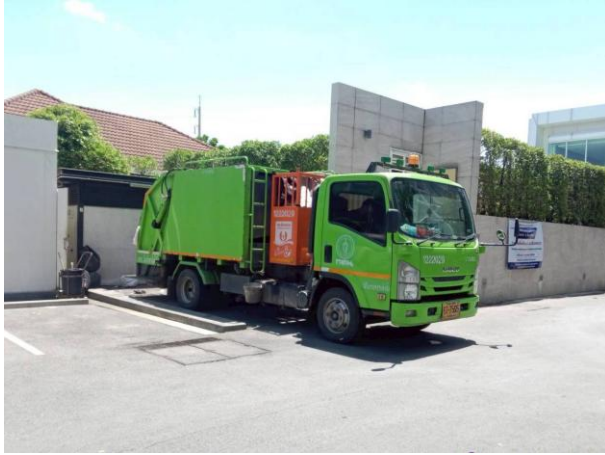
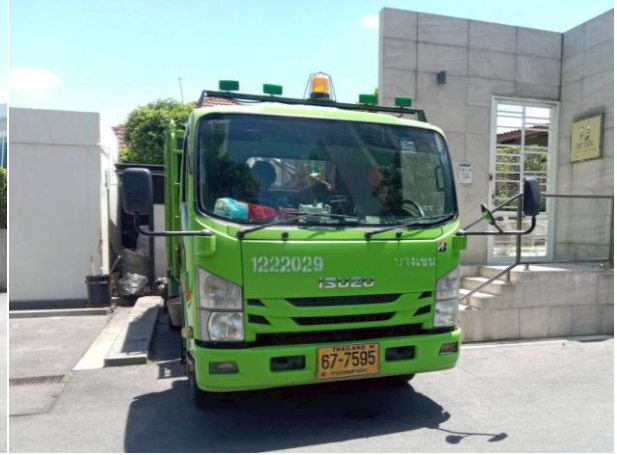
รูปที่ 2-11 รถเก็บขยะมูลฝอยจากสำนักงานเขตบางเขนเข้ามาจัดเก็บมูลฝอย

| ข้อ | มาตรการป้องกันและแก้ไขผลกระทบสิ่งแวดล้อม | ผลการปฏิบัติ<br>ตามมาตรการ | ผลการปฏิบัติตามมาตรการฯ | เอกสารอ้างอิง | ปัญหา อุปสรรค ที่ไม่<br>สามารถปฏิบัติตามมาตรการ<br>และแนวทางแก้ไข |
|---|---|---|---|---|---|
| | 10. จัดให้มีพนักงานขนย้ายมูลฝอยจากห้องพักมูลฝอยมายังรถเก็บขนมูลฝอย เพื่ออำนวยความสะดวกในการเก็บขนมูลฝอยให้กับโครงการ | ✓ | โครงการได้จัดให้มีพนักงานขนย้ายมูลฝอยจากห้องพักมูลฝอยมายังรถเก็บขนมูลฝอย เพื่ออำนวยความสะดวกในการเก็บขนมูลฝอยให้กับโครงการ | รูปที่ 2-11 | - |
| | 11. กันที่ให้ออตรถที่ใกล้กับห้องพักมูลฝอยรวม เพื่อเป็นที่จอดรถเก็บขนมูลฝอยสำนักงานเขตบางเขน | ✓ | โครงการจัดให้มีการกันที่ให้ออตรถที่ใกล้กับห้องพักมูลฝอยรวม เพื่อเป็นที่จอดรถเก็บขนมูลฝอยสำนักงานเขตบางเขน | รูปที่ 2-11 | - |

| ข้อ | มาตรการป้องกันและแก้ไขผลกระทบสิ่งแวดล้อม | ผลการปฏิบัติ<br>ตามมาตรการ | ผลการปฏิบัติตามมาตรการฯ | เอกสารอ้างอิง | ปัญหา อุปสรรค ที่ไม่<br>สามารถปฏิบัติตามมาตรการ<br>และแนวทางแก้ไข |
|---|---|---|---|---|---|
| | 13. ติดตามประสานงานการจัดเก็บขยะมูลฝอยของ<br>สำนักงานเขตบางเขนให้มาเก็บมูลฝอยจากโครงการ<br>อย่างสม่ำเสมอทุกวันโดยไม่มีการตกค้าง | ✓ | โครงการได้รับการอนุเคราะห์การเก็บมูลฝอยของ<br>โครงการจากสำนักงานเขตบางเขน ซึ่งจะเข้ามาเก็บ<br>มูลฝอยเป็นประจำทุกวัน ทั้งนี้ระหว่างการดำเนินงาน<br>เจ้าหน้าที่ของโครงการจะคอยอำนวยความสะดวกและ<br>ตรวจเช็คไม่ให้มีการตกค้างภายในห้องพักมูลฝอยรวม<br>ของโครงการ | รูปที่ 2-11 | - |

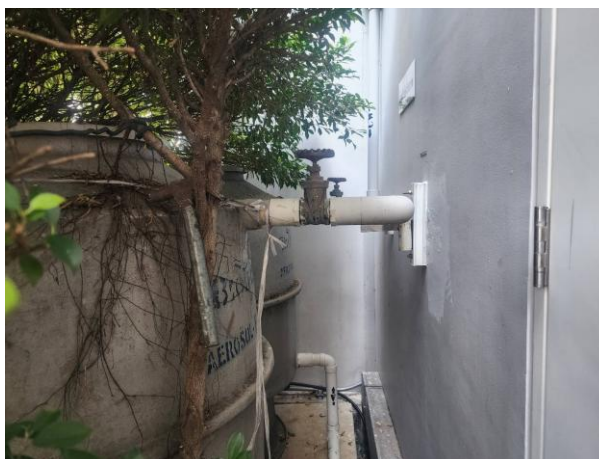
รูปที่ 2-20 ถังบำบัดสำเร็จชนิด Filter Scrubber

| ข้อ | มาตรการป้องกันและแก้ไขผลกระทบสิ่งแวดล้อม | ผลการปฏิบัติ<br>ตามมาตรการ | ผลการปฏิบัติตามมาตรการฯ | เอกสารอ้างอิง | ปัญหา อุปสรรค ที่ไม่สามารถปฏิบัติตามมาตรการ<br>และแนวทางแก้ไข |
|---|---|---|---|---|---|
| | 4. ละอองน้ำเสีย Aerosol ที่เกิดจากการบำบัดน้ำเสีย ประมาณ 250 ลบ.ม./วัน ซึ่งจะถูกกำจัดโดยถังบำบัด สำเร็จชนิด Filter Scrubber ดูดละอองน้ำเสียจากระบบ บำบัดน้ำเสียด้วยเครื่อง Vortex Blower ซึ่งสามารถดูด อากาศได้ 362.88 ลบ.ม./วัน | ✓ | โครงการจัดให้มีถังบำบัดสำเร็จชนิด Filter Scrubbed ดูดละอองน้ำเสียจากระบบบำบัดน้ำเสียด้วยเครื่อง Vorster Blower | รูปที่ 2-20 | - |

| ข้อ | มาตรการป้องกันและแก้ไขผลกระทบสิ่งแวดล้อม | ผลการปฏิบัติ<br>ตามมาตรการ | ผลการปฏิบัติตามมาตรการฯ | เอกสารอ้างอิง | ปัญหา อุปสรรค ที่ไม่<br>สามารถปฏิบัติตามมาตรการ<br>และแนวทางแก้ไข |
|---|---|---|---|---|---|
| | 4. ละอองน้ำเสีย Aerosol ที่เกิดจากการบำบัดน้ำเสียประมาณ 250 ลบ.ม./วัน ซึ่งจะถูกกำจัดโดยถังบำบัดสำเร็จรูปชนิด Filter Scrubbed ดูดละอองน้ำเสียจากระบบบำบัดน้ำเสียด้วยเครื่อง Vorster Blower ซึ่งสามารถดูดอากาศได้ 362.88 ลบ.ม./วัน | ✓ | โครงการจัดให้มีถังบำบัดสำเร็จรูปชนิด Filter Scrubbed ดูดละอองน้ำเสียจากระบบบำบัดน้ำเสียด้วยเครื่อง Vorster Blower | รูปที่ 2-20 | - |

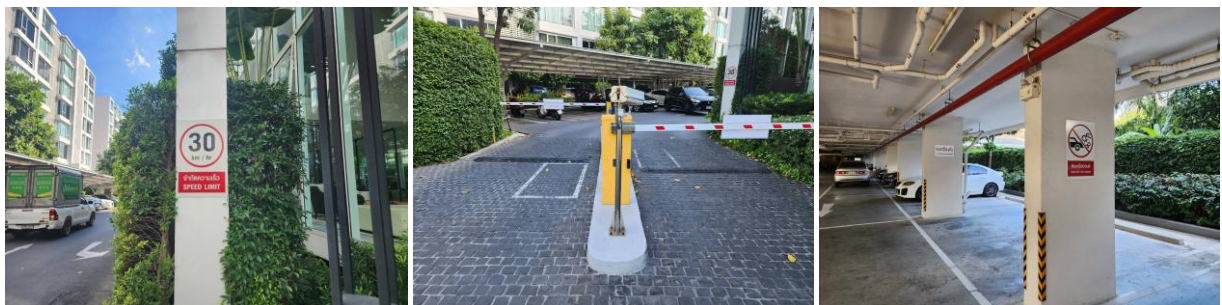
รูปที่ 2-23 ป้ายจำกัดความเร็วไม่เกิน 30 กม./ชม. สันนุนชะลอความเร็ว และป้ายดับเครื่องยนต์

| ข้อ | มาตรการป้องกันและแก้ไขผลกระทบสิ่งแวดล้อม | ผลการปฏิบัติ<br>ตามมาตรการ | ผลการปฏิบัติตามมาตรการฯ | เอกสารอ้างอิง | ปัญหา อุปสรรค ที่ไม่<br>สามารถปฏิบัติตามมาตรการ<br>และแนวทางแก้ไข |
|---|---|---|---|---|---|
| 1.2 คุณภาพอากาศ<br>1) ฝุ่นละออง | 1. ควบคุมความเร็วของรถภายในโครงการ เช่น ป้ายจำกัด<br>ความเร็วไม่เกิน 30 กม./ชม. สันนูนชะลอความเร็วแบบ<br>โค้งพาราโบลา ขนาดความกว้างฐาน 2 เมตร สูงจากพื้นถนน<br>โครงการ 0.075 เมตร เพื่อไม่ให้เกิดการฟุ้งกระจายของ<br>ฝุ่นบนผิวถนน | ✓ | ในการสัญจรภายในพื้นที่โครงการถูกควบคุมด้วย<br>ป้ายจำกัดความเร็วไม่เกิน 30 กม./ชม. และสันนูน<br>ชะลอความเร็ว ประกอบกับทางสัญจรภายในโครงการ<br>ทั้งหมดถูกก่อสร้างด้วยคอนกรีตอัตราการเกิดฝุ่น<br>ละอองจึงอยู่ในระดับต่ำ | รูปที่ 2-23 | - |

| ข้อ | มาตรการป้องกันและแก้ไขผลกระทบสิ่งแวดล้อม | ผลการปฏิบัติ<br>ตามมาตรการ | ผลการปฏิบัติตามมาตรการฯ | เอกสารอ้างอิง | ปัญหา อุปสรรค ที่ไม่<br>สามารถปฏิบัติตามมาตรการ<br>และแนวทางแก้ไข |
|---|---|---|---|---|---|
| 2) มลพิษทางอากาศ | 1. ติดตั้งป้ายห้ามติดเครื่องยนต์ทิ้งไว้ภายในบริเวณลานจอดรถ<br>ให้สามารถสังเกตเห็นได้อย่างชัดเจนและทั่วถึง | ✓ | โครงการได้ติดตั้งป้ายแสดงข้อความว่า “ห้ามติด<br>เครื่องยนต์” บริเวณลานจอดรถให้สามารถมองเห็นได้<br>อย่างชัดเจน | รูปที่ 2-23 | - |

| ข้อ | มาตรการป้องกันและแก้ไขผลกระทบสิ่งแวดล้อม | ผลการปฏิบัติ<br>ตามมาตรการ | ผลการปฏิบัติตามมาตรการฯ | เอกสารอ้างอิง | ปัญหา อุปสรรค ที่ไม่<br>สามารถปฏิบัติตามมาตรการ<br>และแนวทางแก้ไข |
|---|---|---|---|---|---|
| 1.3 เสียง และ ความ<br>สั่นสะเทือน | ควบคุมความเร็วของการใช้รถในบริเวณพื้นที่โครงการ เช่น ติดป้ายจำกัดความเร็ว สันนุนลดความเร็ว แบบโค้ง พาราโบลา ขนาดความกว้างฐาน 2 เมตร สูงจากพื้นถนน โครงการ 0.075 เมตร และช่วยลดระดับเสียงที่เกิดจาก รถยนต์ลดลงไปด้วย | ✓ | ปัจจุบันความเร็วในการสัญจรภายในพื้นที่โครงการ ถูกควบคุมด้วยสันนุนชะลอความเร็วเท่านั้น ประกอบ กับทางสัญจรภายในโครงการทั้งหมดถูกก่อสร้าง ด้วยคอนกรีตอัตราการเกิดฝุ่นละอองจึงอยู่ในระดับต่ำ | รูปที่ 2-23<br>รูปที่ 2-4 | - |

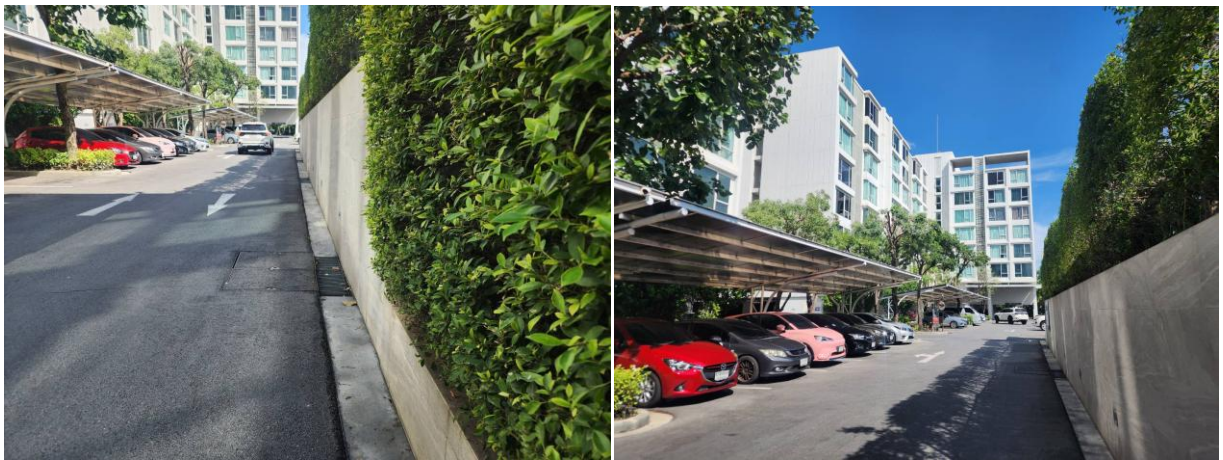
รูปที่ 2-29 รางระบายน้ำรอบโครงการ

| ข้อ | มาตรการป้องกันและแก้ไขผลกระทบสิ่งแวดล้อม | ผลการปฏิบัติ<br>ตามมาตรการ | ผลการปฏิบัติตามมาตรการฯ | เอกสารอ้างอิง | ปัญหา อุปสรรค ที่ไม่<br>สามารถปฏิบัติตามมาตรการ<br>และแนวทางแก้ไข |
|---|---|---|---|---|---|
| 3.3 การระบายน้ำ | 1. มีท่อระบายน้ำฝนรอบบริเวณอาคาร ขนาดเส้นผ่านศูนย์กลาง 0.40-0.8 ม. | ✓ | โครงการจัดให้มีท่อระบายน้ำฝนรอบบริเวณอาคาร | รูปที่ 2-29 | - |

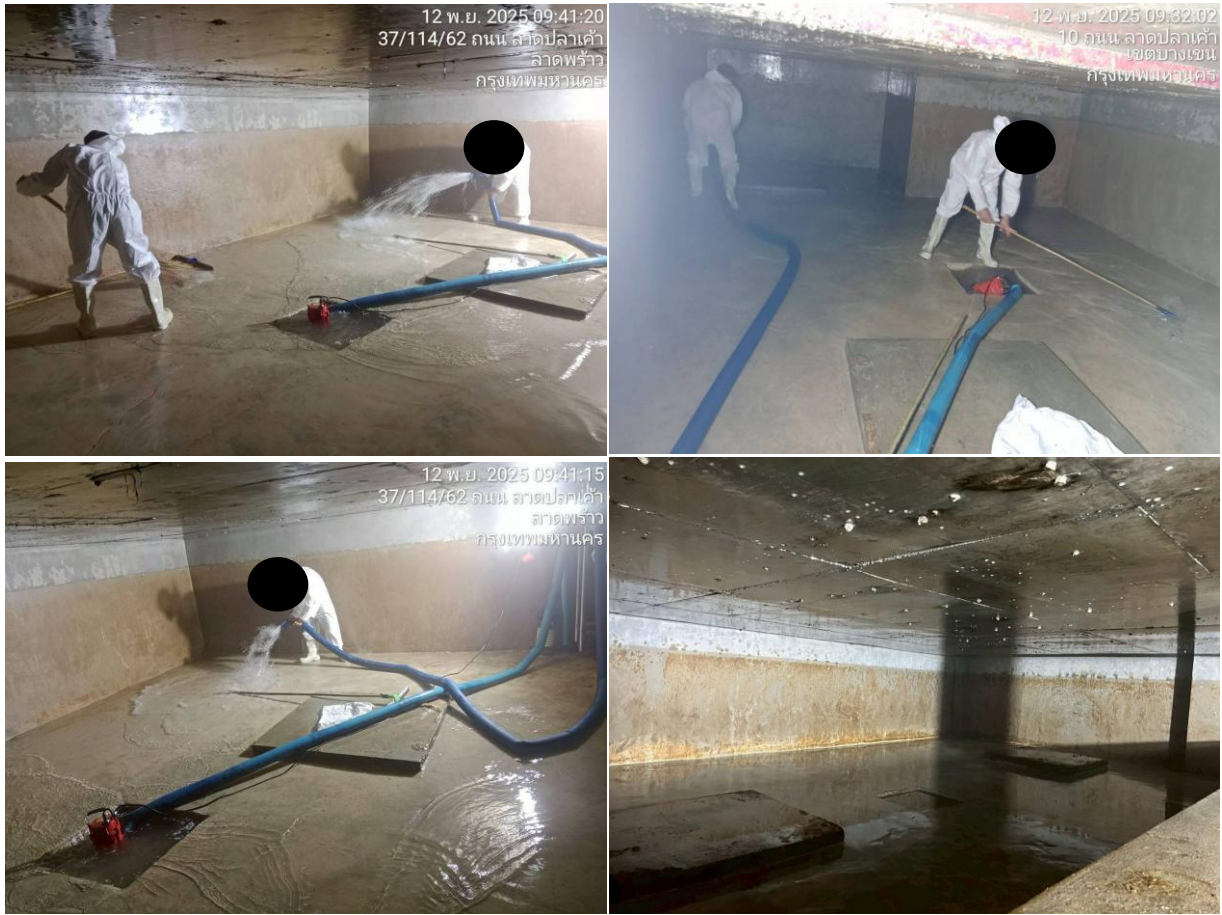
รูปที่ 2-32 ล้างทำความสะอาดถังเก็บน้ำ เมื่อวันที่ 11-12 พฤศจิกายน 2568 ในปี 2569 มีแผนในเดือนพฤศจิกายน

| ข้อ | มาตรการป้องกันและแก้ไขผลกระทบสิ่งแวดล้อม | ผลการปฏิบัติ<br>ตามมาตรการ | ผลการปฏิบัติตามมาตรการฯ | เอกสารอ้างอิง | ปัญหา อุปสรรค ที่ไม่<br>สามารถปฏิบัติตามมาตรการ<br>และแนวทางแก้ไข |
|---|---|---|---|---|---|
| | 3. ล้างถังสำรองน้ำใช้ของโครงการ ทุก 6 เดือน ตลอดระยะเวลาเปิดดำเนินการ | <input checked="" type="checkbox"/> | โครงการได้ล้างถังสำรองน้ำใช้ปีละ 1 ครั้ง โดยล้างถังเก็บน้ำใช้ทั้งอาคาร A และอาคาร B ล่าสุดเมื่อวันที่ 11-12 พฤศจิกายน 2568 ในปี 2569 มีแผนในเดือนพฤศจิกายน | รูปที่ 2-32 | - |

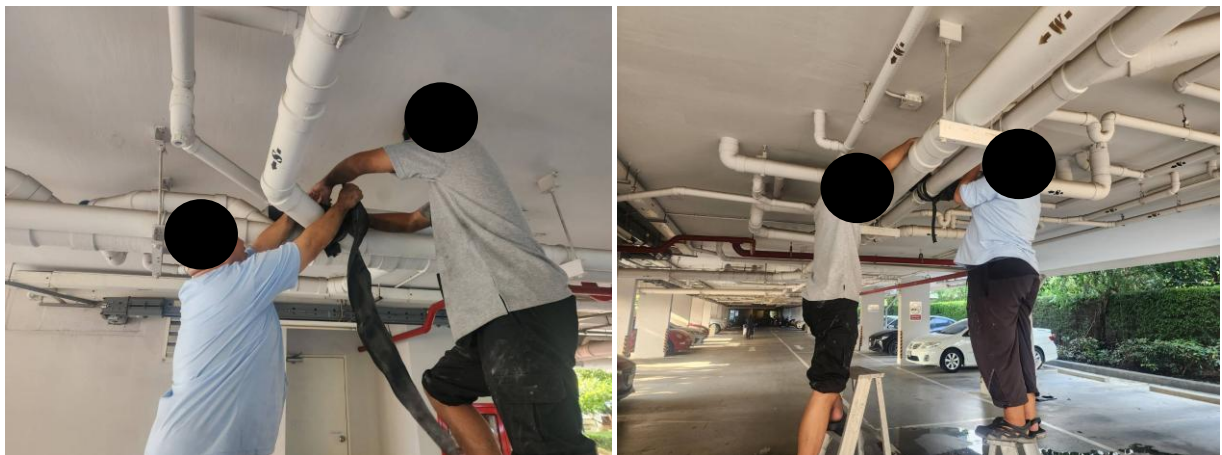
รูปที่ 2-33 ตรวจสอบและทำความสะอาดท่อระบายน้ำ

| ข้อ | มาตรการป้องกันและแก้ไขผลกระทบสิ่งแวดล้อม | ผลการปฏิบัติ<br>ตามมาตรการ | ผลการปฏิบัติตามมาตรการฯ | เอกสารอ้างอิง | ปัญหา อุปสรรค ที่ไม่<br>สามารถปฏิบัติตามมาตรการ<br>และแนวทางแก้ไข |
|---|---|---|---|---|---|
| | 5. หมั่นตรวจสอบดูแลท่อปล่อยของระบบระบายน้ำเป็นประจำทุกเดือน เพื่อป้องกันมิให้มีการสะสมของตะกอนดิน ในท่อระบายน้ำและบ่อบำบัดที่เป็นสาเหตุให้เกิดการอุดตัน ซึ่งเป็นอุปสรรคในการระบายน้ำ | ✓ | โครงการได้จัดให้เจ้าหน้าที่ของโครงการและพนักงาน ทำความสะอาดคอยตรวจสอบดูแลท่อระบายน้ำและ บ่อบำบัดน้ำของโครงการเป็นประจำ หากพบการอุดตัน หรือมีสิ่งกีดขวางทางระบายเจ้าหน้าที่ของโครงการ จะดำเนินการนำออกโดยทันที ทั้งนี้การตรวจสอบจะมีความถี่เพิ่มมากขึ้นในช่วงฤดูฝน เพื่อให้ระบบการ ระบายน้ำของโครงการทำงานได้อย่างเต็มประสิทธิภาพ | รูปที่ 2-33 | - |

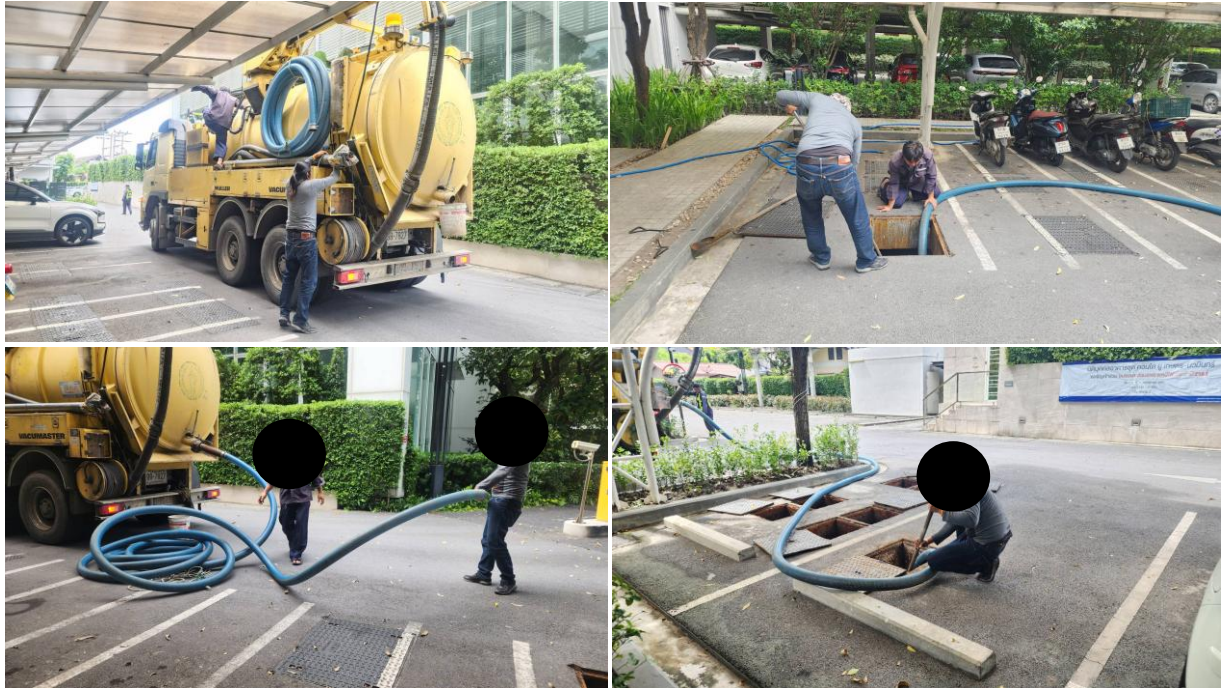
รูปที่ 2-41 สูบล้างปลักและดูดไขมัน เมื่อวันที่ 29 ตุลาคม 2568 ในปี 2569 มีแผนในเดือนตุลาคม

| ข้อ | มาตรการป้องกันและแก้ไขผลกระทบสิ่งแวดล้อม | ผลการปฏิบัติ<br>ตามมาตรการ | ผลการปฏิบัติตามมาตรการฯ | เอกสารอ้างอิง | ปัญหา อุปสรรค ที่ไม่<br>สามารถปฏิบัติตามมาตรการ<br>และแนวทางแก้ไข |
|---|---|---|---|---|---|
| | 2. ไขมันส่วนเกินที่ตกได้จากถังดักไขมัน ให้ตักออกไปตากแห้ง ก่อนที่จะใส่ถุงดำไปทิ้งรวมกับขยะมูลฝอยอื่นๆ เพื่อให้ หน่วยงานที่เกี่ยวข้องนำไปกำจัดต่อไป | ✓ | โครงการจัดให้มีการสูบล้างสิ่งปฏิกูลและดูดไขมัน ล่าสุด เมื่อวันที่ 29 ตุลาคม 2568 ในปี 2569 มีแผนในเดือน ตุลาคม | รูปที่ 2-41 | - |

| ข้อ | มาตรการป้องกันและแก้ไขผลกระทบสิ่งแวดล้อม | ผลการปฏิบัติ<br>ตามมาตรการ | ผลการปฏิบัติตามมาตรการฯ | เอกสารอ้างอิง | ปัญหา อุปสรรค ที่ไม่<br>สามารถปฏิบัติตามมาตรการ<br>และแนวทางแก้ไข |
|---|---|---|---|---|---|
| | 7. ประสานงานให้สำนักงานเขตบางเขน มาสูบตะกอนส่วนเกินจากระบบบำบัดน้ำเสียสำเร็จรูปไปกำจัดเป็นประจำทุกเดือนตลอดระยะเวลาเปิดดำเนินการ | ✓ | โครงการจัดให้มีการสูบล้างปฏิทินและดูไขมันล่าสุดเมื่อวันที่ 29 ตุลาคม 2568 ในปี 2569 มีแผนในเดือนตุลาคม | รูปที่ 2-41 | - |

| ข้อ | มาตรการป้องกันและแก้ไขผลกระทบสิ่งแวดล้อม | ผลการปฏิบัติตามมาตรการ | ผลการปฏิบัติตามมาตรการฯ | เอกสารอ้างอิง | ปัญหา อุปสรรค ที่ไม่สามารถปฏิบัติตามมาตรการและแนวทางแก้ไข |
|---|---|---|---|---|---|
| | 2. ไขมันส่วนเกินที่ตกได้จากถังดักไขมัน ให้ตักออกไปตากแห้งก่อนที่จะใส่ลงต่อไปทิ้งรวมกับขยะมูลฝอยอื่นๆ เพื่อให้หน่วยงานที่เกี่ยวข้องนำไปกำจัดต่อไป | ✓ | โครงการจัดให้มีการสูบล้างถังและดูดไขมัน เมื่อวันที่ล่าสุดเมื่อวันที่ 29 ตุลาคม 2568 ในปี 2569 มีแผนในเดือนตุลาคม | รูปที่ 2-41 | - |

| ข้อ | มาตรการป้องกันและแก้ไขผลกระทบสิ่งแวดล้อม | ผลการปฏิบัติ<br>ตามมาตรการ | ผลการปฏิบัติตามมาตรการฯ | เอกสารอ้างอิง | ปัญหา อุปสรรค ที่ไม่<br>สามารถปฏิบัติตามมาตรการ<br>และแนวทางแก้ไข |
|---|---|---|---|---|---|
| ในระยะดำเนินการจะต้องมี<br>การบำรุงรักษาหรือซ่อมแซม<br>ระบบบำบัดน้ำเสีย<br>และต้องใช้พื้นที่บริเวณ<br>ที่จอดรถยนต์บางส่วน | 7. ประสานงานให้สำนักงานเขตบางเขน มาสูบน้ำส่วนเกินจากระบบบำบัดน้ำเสียสำเร็จรูปไปกำจัดเป็นประจำทุกเดือนตลอดระยะเวลาเปิดดำเนินการ | ✓ | โครงการจัดให้มีการสูบล้างถังและดูดไขมัน เมื่อวันที่ล่าสุดเมื่อวันที่ 29 ตุลาคม 2568 ในปี 2569 มีแผนในเดือนตุลาคม | รูปที่ 2-41 | - |

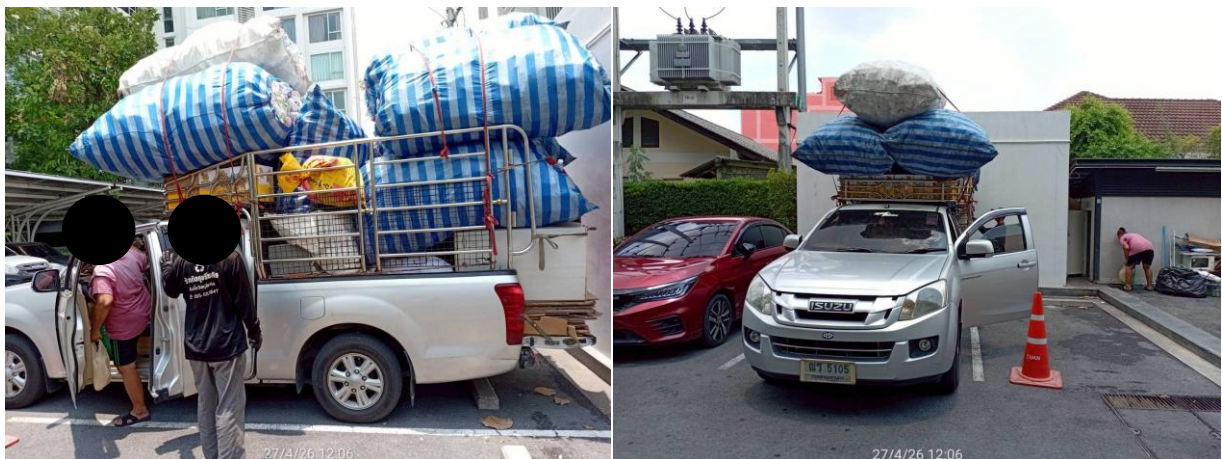
รูปที่ 2-42 ร้านซื้อของเก่าเข้ามารับซื้อมูลฝอยรีไซเคิล

| ข้อ | มาตรการป้องกันและแก้ไขผลกระทบสิ่งแวดล้อม | ผลการปฏิบัติ<br>ตามมาตรการ | ผลการปฏิบัติตามมาตรการฯ | เอกสารอ้างอิง | ปัญหา อุปสรรค ที่ไม่<br>สามารถปฏิบัติตามมาตรการ<br>และแนวทางแก้ไข |
|---|---|---|---|---|---|
| | 14. ประสานกับร้านซื้อของเก่าบริเวณใกล้เคียงให้เข้ามารับ<br>ซื้อมูลฝอยที่สามารถนำกลับมาใช้ได้อีกโดยตรง | ✓ | ภายหลังการคัดแยกขยะ พนักงานทำความสะอาด<br>จะนำมูลฝอยที่สามารถนำกลับมาใช้ได้ไปขายให้กับ<br>ร้านซื้อของเก่าบริเวณใกล้เคียง เพื่อเพิ่มมูลค่าให้กับ<br>ขยะและเพิ่มรายได้ให้กับพนักงานทำความสะอาด | รูปที่ 2-42 | - |
