ผลการปฏิบัติตามมาตรการติดตามตรวจสอบ  
ผลกระทบสิ่งแวดล้อม

## บทที่ 4

### การปฏิบัติตามมาตรการติดตามตรวจสอบผลกระทบสิ่งแวดล้อม

ตารางที่ 4.1-1 แผนและผลการดำเนินงานติดตามตรวจสอบผลกระทบสิ่งแวดล้อม  
ทางแยกต่างระดับจุดตัดทางหลวงหมายเลข 24 กับทางหลวงหมายเลข 224 (แยกโชคชัย) จ.นครราชสีมา

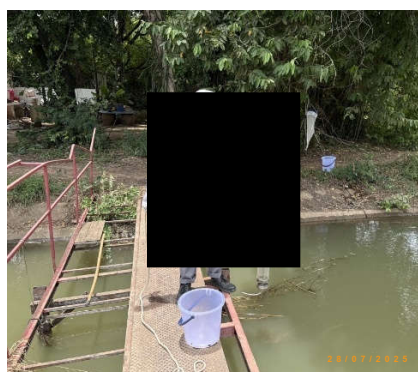
รูปที่ 4.2.1-4 แสดงการเก็บตัวอย่างคุณภาพน้ำผิวดิน เดือนกรกฎาคม 2568

ทำการตรวจวัดเมื่อวันที่ 28 กรกฎาคม 2568 ดังรูปที่ 4.2.1-4 ซึ่งในระหว่างการตรวจวัดโครงการยังไม่มีกิจกรรมก่อสร้างใกล้เคียงกับคลองชลประทาน (กม.53+950) โดยมีผลการตรวจวัด ได้แก่ อุณหภูมิตรวจวัดได้ 30.5 องศาเซลเซียส ( $^{\circ}\text{C}$ ) ความเป็นกรดและด่างเท่ากับ 7.5 ความนำไฟฟ้าเท่ากับ 226  $\mu\text{S}/\text{cm}$  ออกซิเจนละลายในน้ำเท่ากับ 6.7 mg/L บีโอดีเท่ากับ 0.6 mg/L ของแข็งแขวนลอยทั้งหมดมีค่าเท่ากับ 13.1 mg/L ของแข็งที่ละลายน้ำได้ทั้งหมดเท่ากับ 118 mg/L น้ำมันและไขมันมีค่าน้อยกว่า 2.0 mg/L แบคทีเรียกลุ่มโคลิฟอร์มทั้งหมดมีค่าเท่ากับ 1,300 MPN/100 ml และแบคทีเรียกลุ่มฟิคอลโคลิฟอร์มเท่ากับ 330 MPN/100 ml เมื่อนำมาเปรียบเทียบกับเกณฑ์มาตรฐานคุณภาพน้ำผิวดิน ประกาศคณะกรรมการสิ่งแวดล้อมแห่งชาติ ฉบับที่ 8 พ.ศ. 2537 คุณภาพน้ำผิวดินจัดอยู่ในประเภทที่ 2 สามารถเป็นประโยชน์เพื่อการอุปโภคบริโภค การอนุรักษ์สัตว์น้ำ การประมง การว่ายน้ำ และกีฬาทางน้ำ

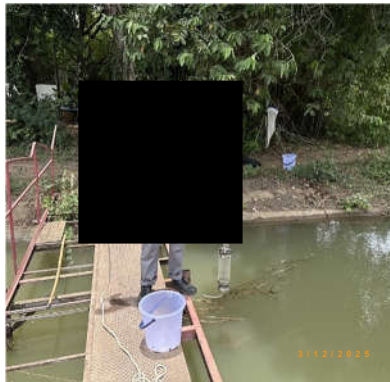
รูปที่ 4.2.1-5 แสดงการเก็บตัวอย่างคุณภาพน้ำผิวดิน เดือนธันวาคม 2568

ทำการตรวจวัดเมื่อวันที่ 3 ธันวาคม 2568 ดังรูปที่ 4.2.1-5 ซึ่งในระหว่างการตรวจวัดโครงการยังไม่มีกิจกรรมก่อสร้างใกล้เคียงกับคลองชลประทาน (กม.53+950) โดยมีผลการตรวจวัด ได้แก่ อุณหภูมิตรวจวัดได้ 30.1 องศาเซลเซียส ( $^{\circ}\text{C}$ ) ความเป็นกรดและด่างเท่ากับ 7.35 ความนำไฟฟ้าเท่ากับ 890  $\mu\text{S}/\text{cm}$  ออกซิเจนละลายในน้ำเท่ากับ 4.8 mg/L บีโอดีเท่ากับ 1.8 mg/L ของแข็งแขวนลอยทั้งหมดมีค่าเท่ากับ 12.8 mg/L ของแข็งที่ละลายน้ำได้ทั้งหมดเท่ากับ 206 mg/L น้ำมันและไขมันมีค่าน้อยกว่า 2.0 mg/L แบคทีเรียกลุ่มโคลิฟอร์มทั้งหมดมีค่าเท่ากับ 790 MPN/100 ml และแบคทีเรียกลุ่มฟิคอลโคลิฟอร์มเท่ากับ 330 MPN/100 ml เมื่อนำมาเปรียบเทียบกับเกณฑ์มาตรฐานคุณภาพน้ำผิวดิน ประกาศคณะกรรมการสิ่งแวดล้อมแห่งชาติ ฉบับที่ 8 พ.ศ. 2537 คุณภาพน้ำผิวดินจัดอยู่ในประเภทที่ 3 สามารถเป็นประโยชน์เพื่อการอุปโภคบริโภค และการเกษตร

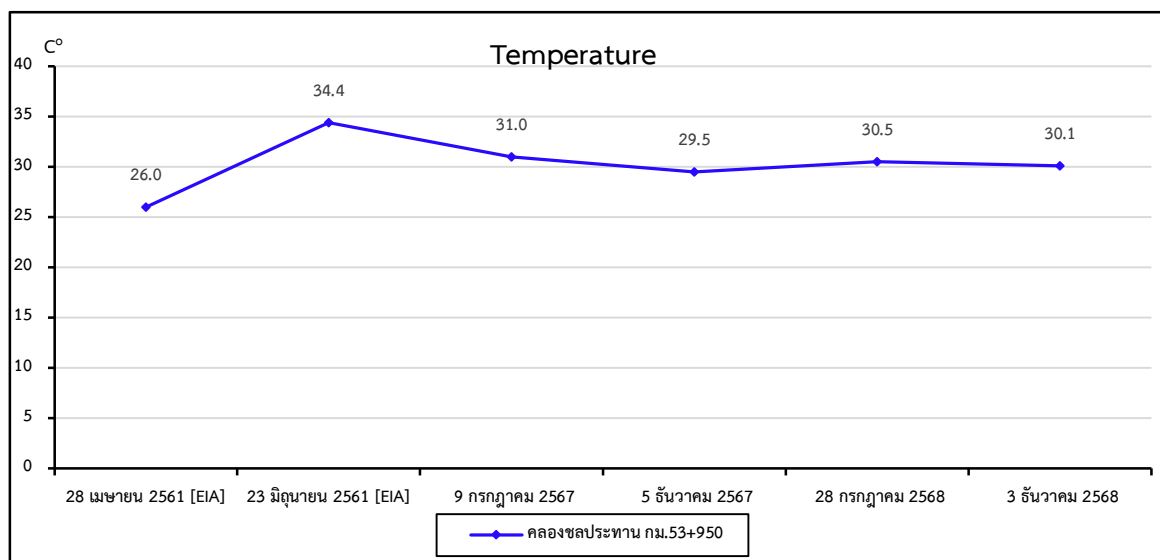
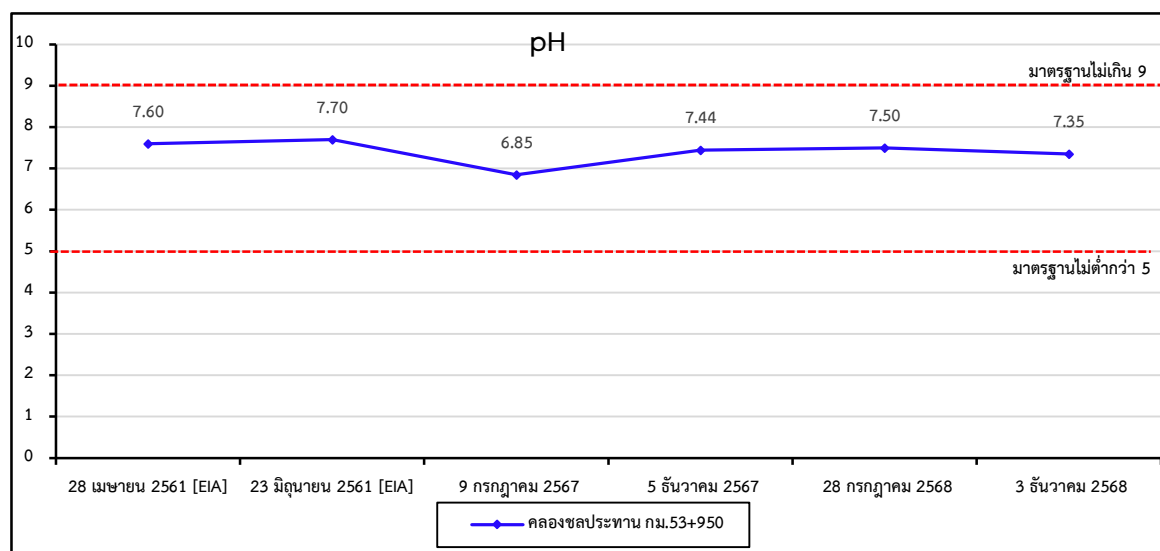
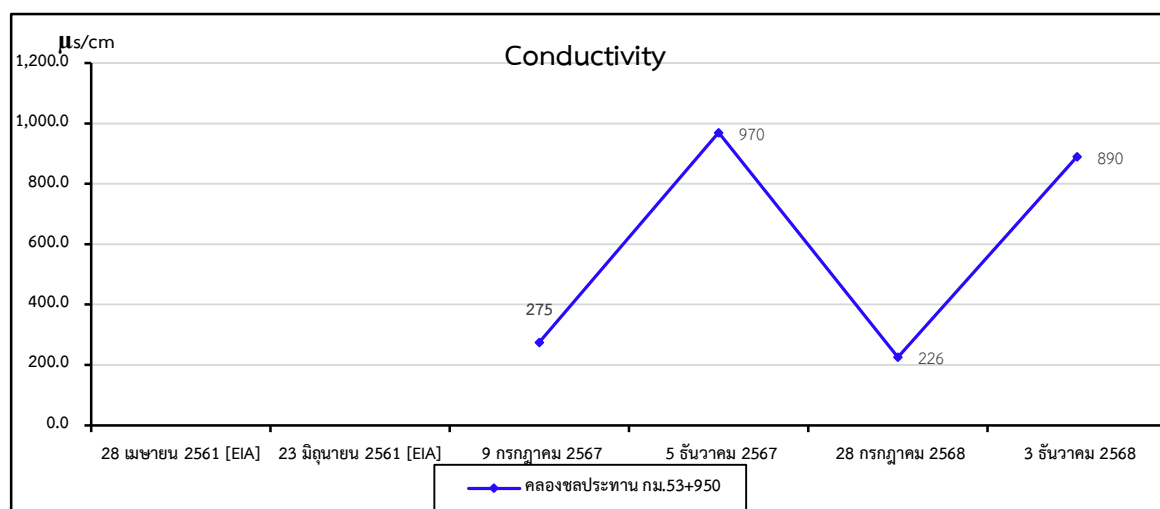
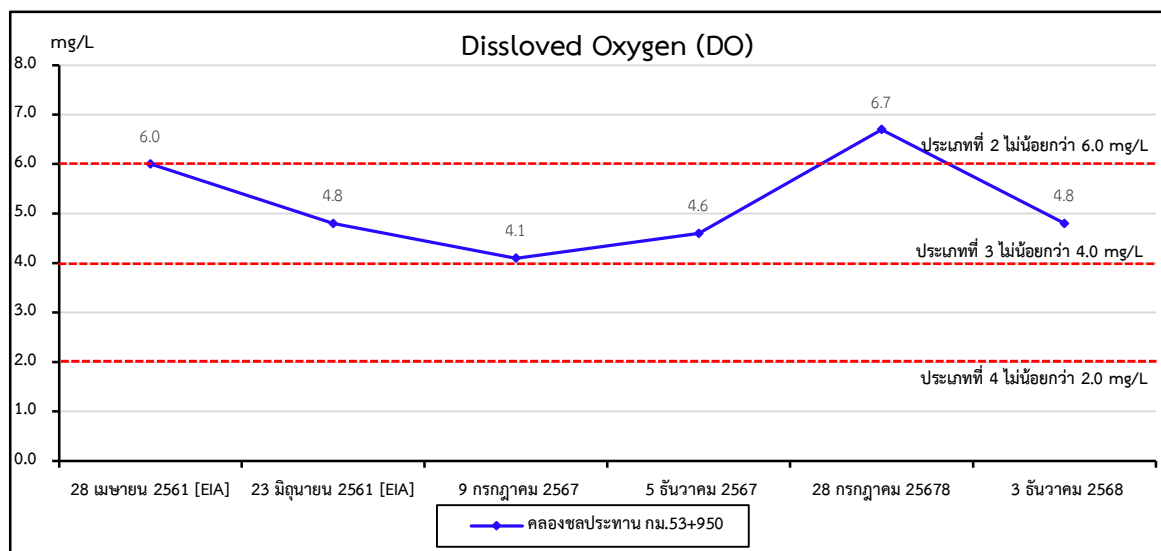
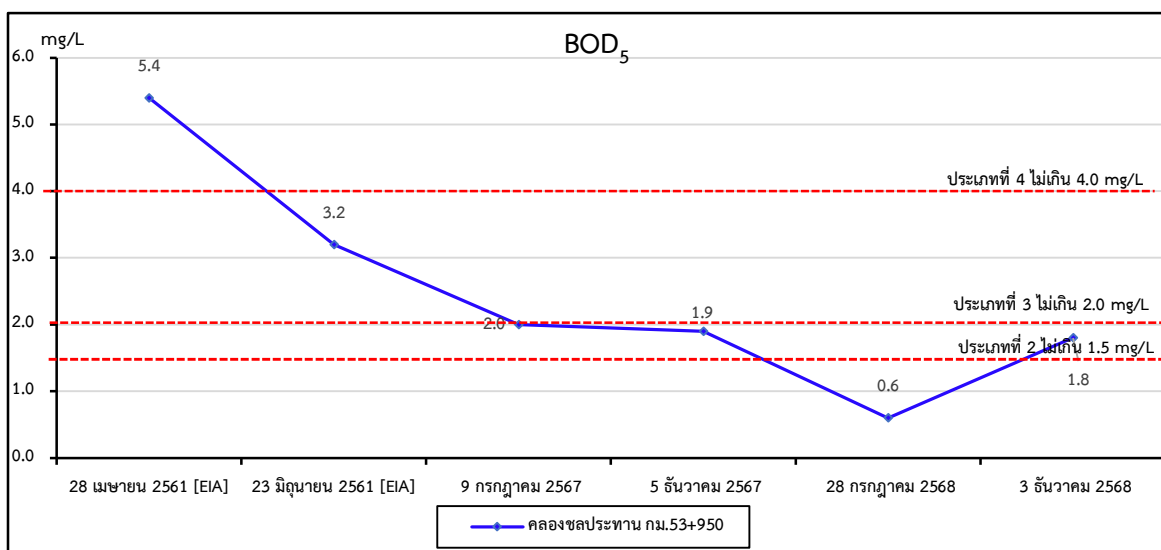
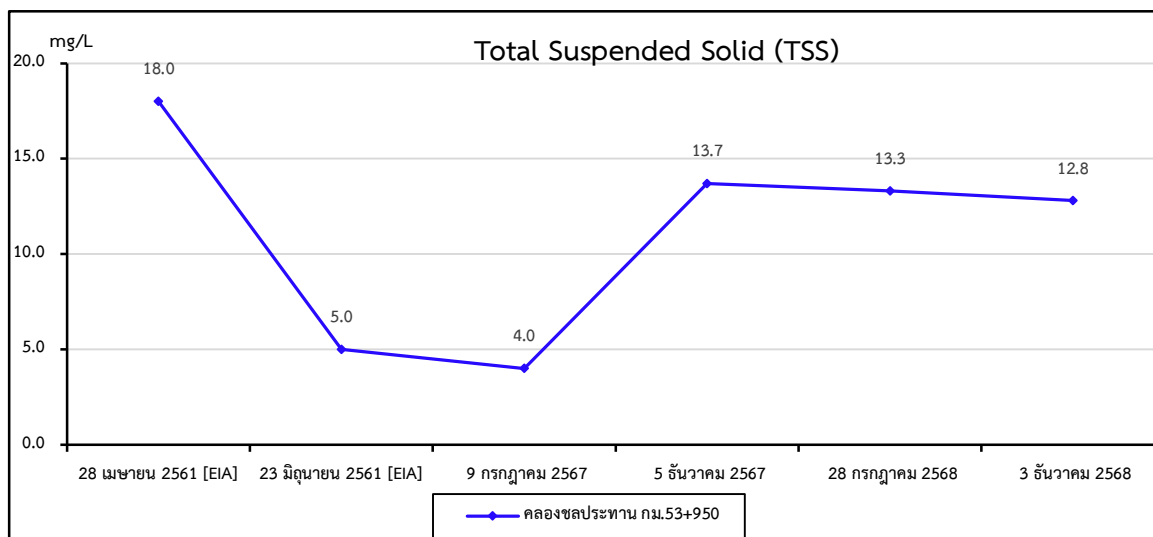
รูปที่ 4.2.1-6 การเปรียบเทียบผลการตรวจวัดคุณภาพน้ำผิวดิน

จากการตรวจวัดคุณภาพน้ำผิวดินจำนวน 1 สถานี คือ บริเวณคลองชลประทาน (กม.53+950) พบว่า ในช่วงที่ผ่านมา มีการตรวจวัดในรายงาน EIA ของโครงการ จำนวน 2 ครั้ง ในเดือนเมษายนและเดือนมิถุนายน 2561 ซึ่งมีผลการตรวจวัดอยู่ในเกณฑ์มาตรฐานคุณภาพน้ำผิวดิน ประกาศคณะกรรมการสิ่งแวดล้อมแห่งชาติ ฉบับที่ 8 พ.ศ. 2537 คุณภาพน้ำผิวดินจัดอยู่ในประเภทที่ 4 สามารถเป็นประโยชน์เพื่อการอุปโภคบริโภค และการอุตสาหกรรม เมื่อนำมาเปรียบเทียบกับผลการตรวจวัดในการติดตามตรวจสอบคุณภาพสิ่งแวดล้อมของโครงการจำนวน 4 ครั้ง ในวันที่ 9 กรกฎาคม 2567 วันที่ 5 ธันวาคม 2567 และวันที่ 3 ธันวาคม 2568 ดังรูปที่ 4.2.1-4 พบว่า คุณภาพน้ำผิวดินทุกดัชนีที่มีการตรวจวัดในช่วงเวลาดังกล่าว อยู่ในเกณฑ์มาตรฐานคุณภาพน้ำผิวดินประเภทที่ 3 ส่วนวันที่ 28 กรกฎาคม 2568 พบว่า คุณภาพน้ำผิวดินทุกดัชนีที่มีการตรวจวัดอยู่ในเกณฑ์มาตรฐานคุณภาพน้ำผิวดินประเภทที่ 2 จะเห็นได้ว่าช่วงเดือนกรกฎาคม และ ธันวาคม 2567 เดือนกรกฎาคม และเดือนธันวาคม 2568 ค่า ( $\text{BOD}_5$ ) ลดลงจากช่วงที่มีการตรวจวัดในรายงาน EIA วันที่ 28 กรกฎาคม 2568 ผลการตรวจวัดอยู่ในเกณฑ์มาตรฐานคุณภาพน้ำผิวดินประเภทที่ 2 ส่วนค่าออกซิเจนละลายในน้ำ ( $\text{DO}$ ) ค่อนข้างดี และค่า ( $\text{BOD}_5$ ) มีค่าลดลง เนื่องจากคลองชลประทานมีน้ำค่อนข้างเยอะและไหลแรงจากการดำเนินการของโครงการไม่ได้ส่งผลกระทบต่อคลองชลประทาน

เมื่อนำผลการตรวจวัดคุณภาพน้ำผิวดิน ในเดือนกรกฎาคม และเดือนธันวาคม 2567 เดือนกรกฎาคม และเดือนธันวาคม 2568 มาเปรียบเทียบกับที่คาดการณ์ในรายงาน EIA พบว่า มีความสอดคล้องเนื่องจากในช่วงที่มีการตรวจวัดคุณภาพน้ำผิวดิน ยังไม่มีกิจกรรมก่อสร้างบริเวณคลองชลประทาน จึงไม่มีตะกอนดินถูกชะลงสู่คลองชลประทาน มีเพียงน้ำทั้งจากชุมชนและภาคเกษตรกรรมในพื้นที่เดิมเท่านั้น ทั้งนี้ โครงการมีการก่อสร้างท่อส่งน้ำลอดใต้ผิวทาง บริเวณคลองชลประทาน ในเดือนมีนาคม 2569 ซึ่งเป็นช่วงที่ไม่มีการระบายน้ำจากกรมชลประทาน และโครงการริบดำเนินการก่อสร้างให้แล้วเสร็จในช่วงฤดูแล้ง เพื่อป้องกันการชะล้างของตะกอนดิน ดังนั้น การก่อสร้างจึงไม่ส่งผลกระทบต่อแหล่งน้ำแต่อย่างใด

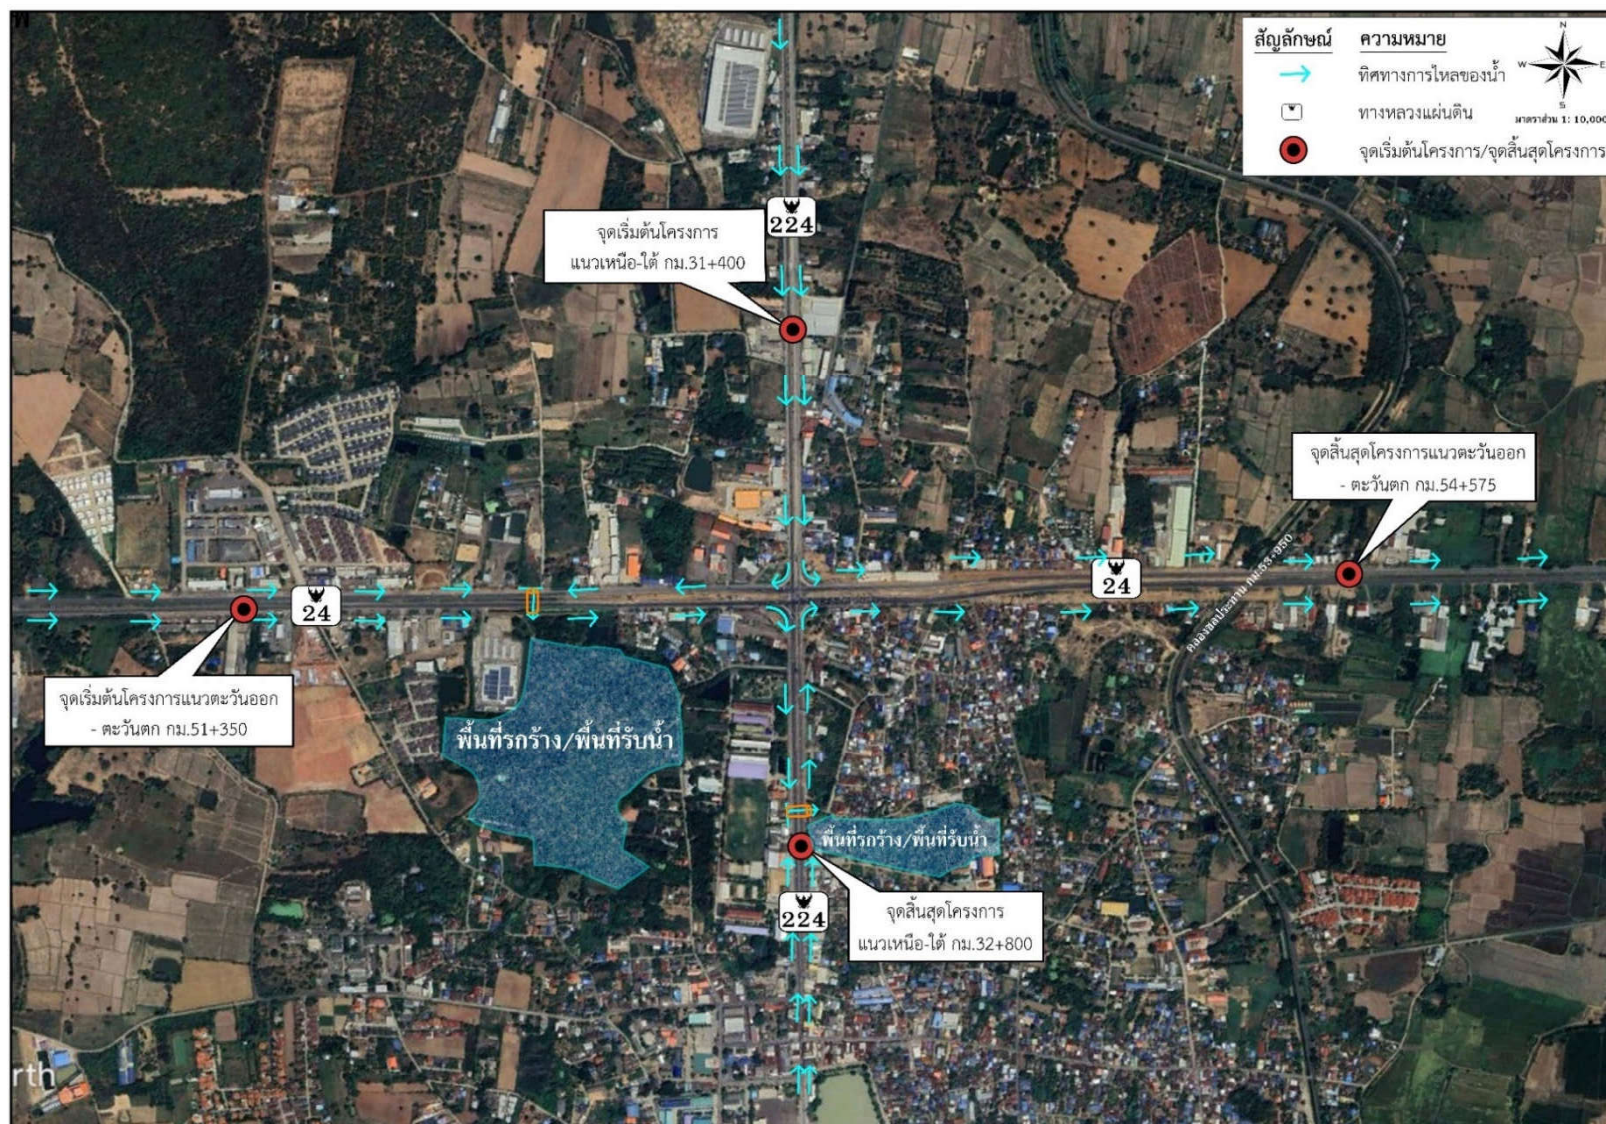
รูปที่ 4.2.6-3 แสดงทิศทางการไหลของน้ำในช่วงเดือนกรกฎาคม 2567 ถึงเดือนกรกฎาคม 2568

ในเดือนกรกฎาคม 2567 ที่ปรึกษาได้มีการตรวจสอบระบบระบายน้ำของโครงการแล้ว พบว่า โครงการได้มีการปรับปรุงระบบระบายน้ำบริเวณทางหลวงหมายเลข 24 แล้ว ซึ่งอยู่ระหว่างการติดตั้ง Side Drain Box Culvert 1.20m. x1.20m. with Manhole -15 m. โดยจะมีการวางระบบระบายน้ำที่ไหลหลากมาจากทางทิศเหนือ ลงสู่ระบบระบายน้ำข้างทาง และมีการส่งน้ำออกไปทางด้านทิศตะวันออกของโครงการ และจะไหลไปยังพื้นที่รับน้ำที่อยู่ในแนวเส้นทางของทางหลวงหมายเลข 24 ต่อไป ดังรูปที่ 4.2.6-3
