โรงแรมเชรატอน หัวหิน รีสอร์ทแอนด์สปา จัดเป็นโครงการประเภทอาคารชุดพักอาศัย โรงแรม และสถานที่พักตากอากาศ ซึ่งได้รับการเห็นชอบในรายงานการวิเคราะห์ผลกระทบสิ่งแวดล้อมในปี พ.ศ.2548 และการดำเนินการตรวจติดตามการปฏิบัติตามเงื่อนไขในปัจจุบันจึงใช้แนวทางตามรายงานการวิเคราะห์ผลกระทบสิ่งแวดล้อมโครงการอาคารโรงแรมสูง 2 ชั้น 244 ห้อง ของบริษัท ฮอนเนอ์บิวซิเนส จำกัด จัดทำโดยบริษัท ไทย-ไท วิศวกรรม จำกัด (กันยายน 2548) โดยมีรายละเอียดดังต่อไปนี้

### 3.1 ผลการปฏิบัติตามมาตรการป้องกันและแก้ไขผลกระทบสิ่งแวดล้อม

ตารางที่ 3-1 สรุปผลการปฏิบัติตามมาตรการป้องกันและแก้ไขผลกระทบสิ่งแวดล้อม

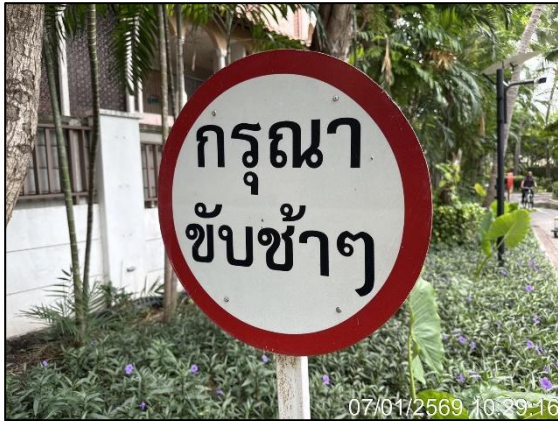
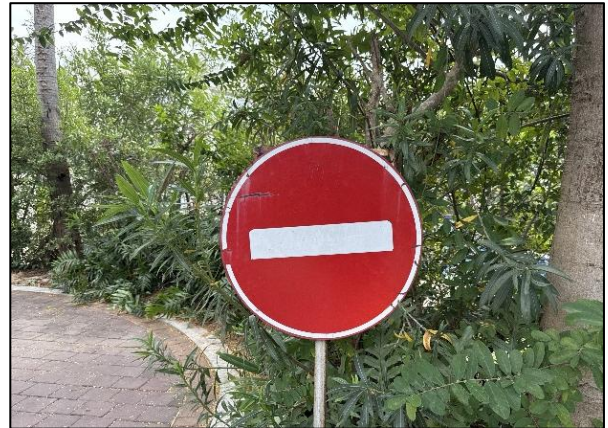
ภาพถ่าย 3-1 ป้ายสัญญาณจราจร

| มาตรการป้องกันและแก้ไขผลกระทบสิ่งแวดล้อม | รายละเอียดการปฏิบัติตามมาตรการฯ | ปัญหา อุปสรรค และการแก้ไข | เอกสารอ้างอิง |
|---|---|---|---|
| 1.1 ควบคุมความเร็วของรถภายในโครงการ เช่น ป้ายจำกัดความเร็ว สันนุนเพื่อลดความเร็ว ไม่ให้เกิดการฟุ้งกระจายของฝุ่นในผิวถนน | - โครงการมีการติดตั้งป้ายจราจรให้เห็นอย่างชัดเจน และจัดให้มีรถกอล์ฟบริการภายในพื้นที่โครงการเพื่อลดปริมาณรถที่ใช้ภายในโครงการ ป้องกันการฟุ้งกระจายของฝุ่นในผิวถนน | - ไม่พบ | ภาพถ่ายที่ 3-1 ป้ายจราจร<br>ภาพถ่ายที่ 3-2 รถกอล์ฟ |
| 1.4 จัดระบบการจราจรในโครงการให้ชัดเจน รวมถึงการควบคุมการปฏิบัติตามของผู้มาใช้บริการ | - มีเส้นจราจร และป้ายบอกอย่างชัดเจน โดยมีเจ้าหน้าที่รักษาความปลอดภัยอำนวยความสะดวกตลอดเวลา | - ไม่พบ | ภาพถ่ายที่ 3-1 ป้ายจราจร |

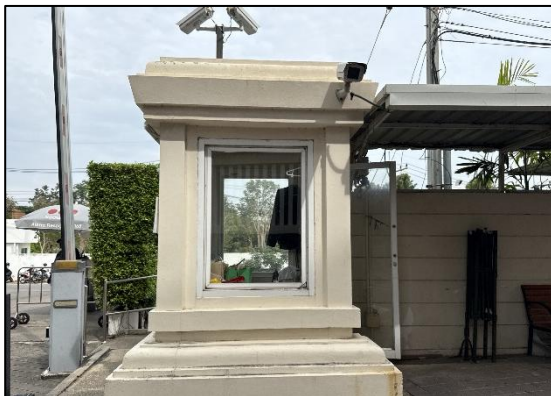
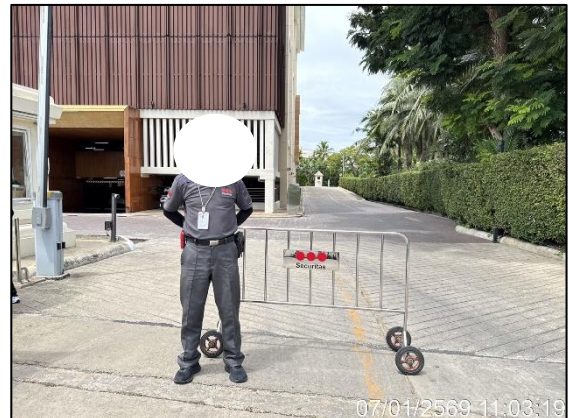
ภาพถ่าย 3-3 เจ้าหน้าที่รักษาความปลอดภัย

| มาตรการป้องกันและแก้ไขผลกระทบสิ่งแวดล้อม | รายละเอียดการปฏิบัติตามมาตรการฯ | ปัญหา อุปสรรค และการแก้ไข | เอกสารอ้างอิง |
|---|---|---|---|
| 1.5 จัดให้มีเจ้าหน้าที่อำนวยความสะดวกในด้านการจราจร บริเวณทางเข้า-ออกโครงการ | - โครงการจัดให้มีเจ้าหน้าที่รักษาความปลอดภัยอำนวยความสะดวกตลอดเวลา | - ไม่พบ | ภาพถ่ายที่ 3-3 เจ้าหน้าที่รักษาความปลอดภัย |

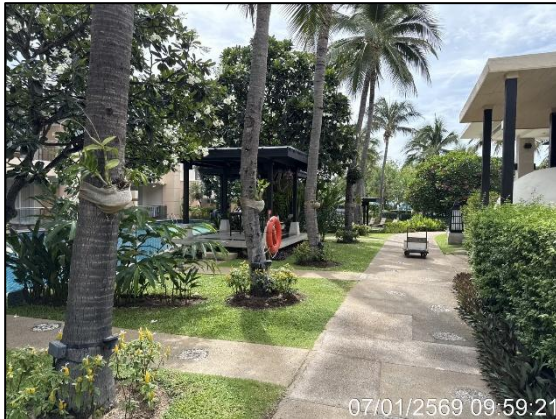
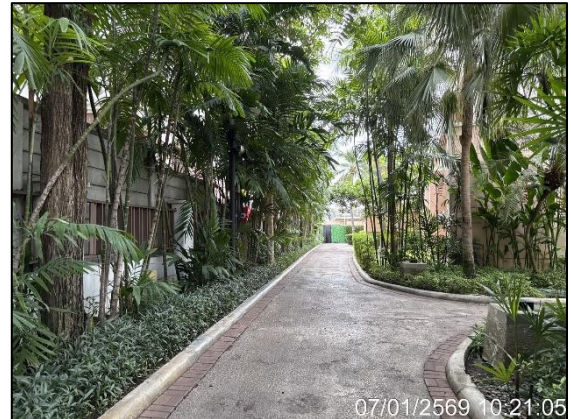
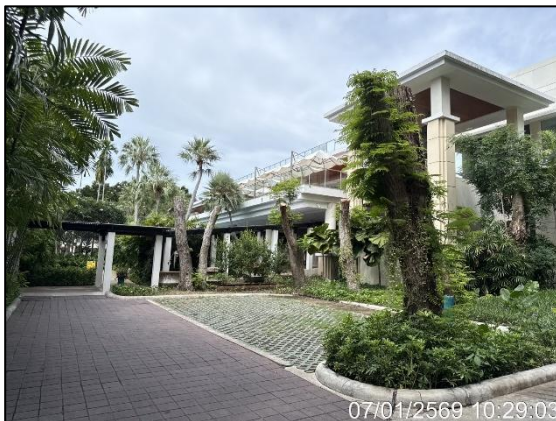
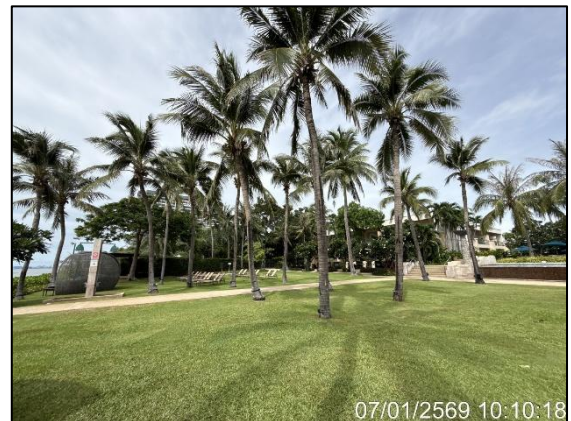
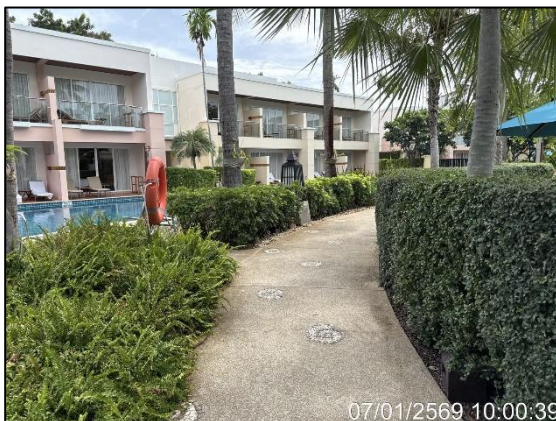
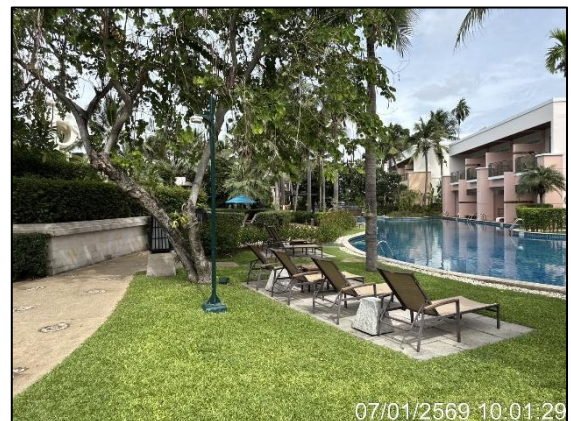
ภาพถ่าย 3-4 พื้นที่สีเขียว

| มาตรการป้องกันและแก้ไขผลกระทบสิ่งแวดล้อม | รายละเอียดการปฏิบัติตามมาตรการฯ | ปัญหา อุปสรรค และการแก้ไข | เอกสารอ้างอิง |
|---|---|---|---|
| 1.6 จัดให้มีพื้นที่สีเขียวรวมประมาณ 16,564 ตร.ม.โดยคงต้นไม้เดิมในพื้นที่โครงการไว้ให้ได้มากที่สุด | - โครงการได้จัดให้มีพื้นที่สีเขียวแสดงดังผังพื้นที่สีเขียวของโครงการ และจัดให้มีเจ้าหน้าที่ดูแลรักษาตลอดเวลา | - ไม่พบ | ภาพถ่ายที่ 3-4 พื้นที่สีเขียว |

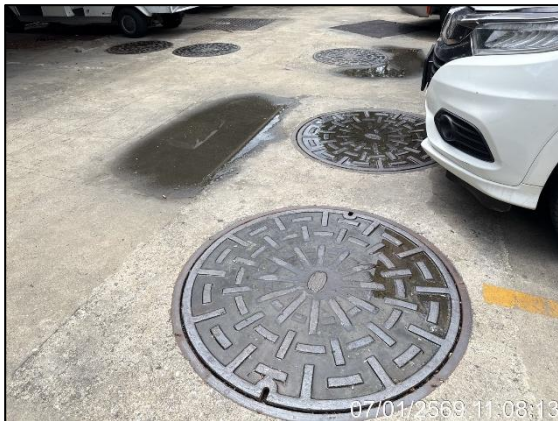
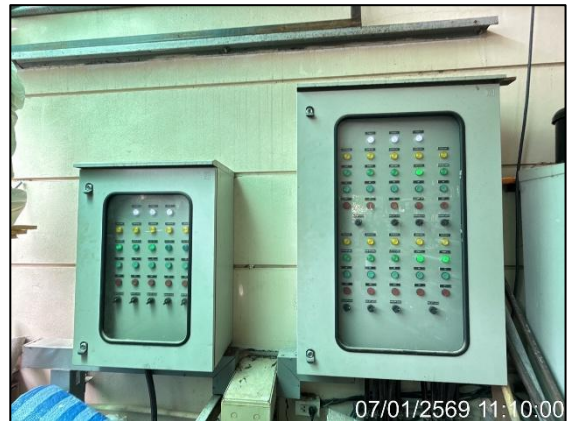
ภาพถ่าย 3-5 ระบบบำบัดน้ำเสียแบบ Activated Sludge

| มาตรการป้องกันและแก้ไขผลกระทบสิ่งแวดล้อม | รายละเอียดการปฏิบัติตามมาตรการฯ | ปัญหา อุปสรรค และการแก้ไข | เอกสารอ้างอิง |
|---|---|---|---|
| <b>7. การบำบัดน้ำเสีย</b><br><br>7.1 ใช้ระบบบำบัดน้ำเสียแบบ Activated Sludge ชนิดยืดยาว การเติมอากาศ จำนวน 1 ชุด ให้รองรับน้ำเสียได้ 300 ลบ.ม./วัน โดยให้สามารถบำบัดน้ำเสียให้ได้คุณภาพตามมาตรฐานน้ำทิ้งจากอาคารประเภท ก. | - โครงการได้ทำการติดตั้งระบบบำบัดน้ำเสียแบบ Activated Sludge โดยผลการตรวจวัดคุณภาพน้ำเสียที่ผ่านการบำบัดแล้วมีค่าอยู่ในเกณฑ์มาตรฐานกำหนด | - ไม่พบ | ภาพถ่ายที่ 3-5 ระบบบำบัดน้ำเสีย |

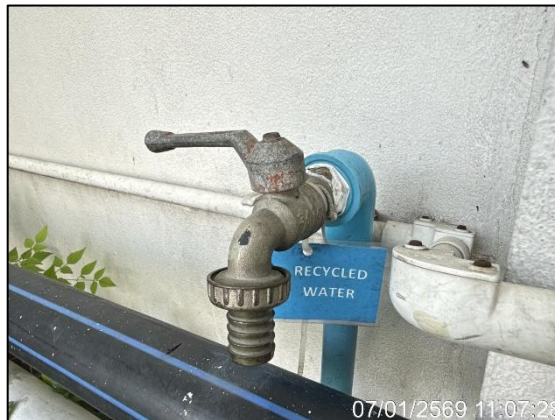
ภาพถ่าย 3-6 การนำน้ำที่ผ่านการบำบัดแล้วมาใช้ประโยชน์

| มาตรการป้องกันและแก้ไขผลกระทบสิ่งแวดล้อม | รายละเอียดการปฏิบัติตามมาตรการฯ | ปัญหา อุปสรรค และการแก้ไข | เอกสารอ้างอิง |
|---|---|---|---|
| 7.5 จัดให้มีการนำน้ำทิ้งมารดน้ำต้นไม้ภายในโครงการ | - โครงการได้นำน้ำทิ้งที่ผ่านการบำบัดแล้วมาใช้รดน้ำต้นไม้ภายในพื้นที่โครงการ และได้ทำการติดป้ายกำกับเป็นก๊อกน้ำทิ้งไว้อย่างชัดเจน | - ไม่พบ | ภาพถ่ายที่ 3-6<br>การนำน้ำทิ้งกลับมาใช้ใหม่ |

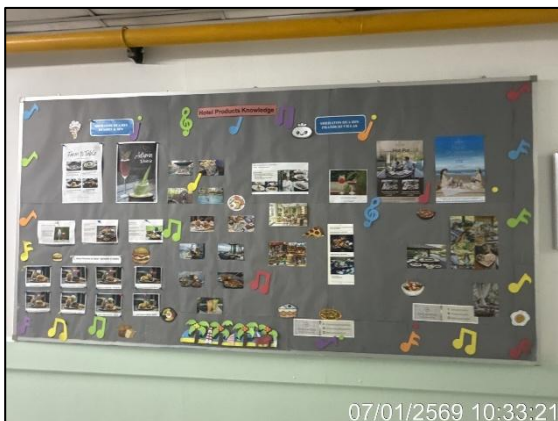
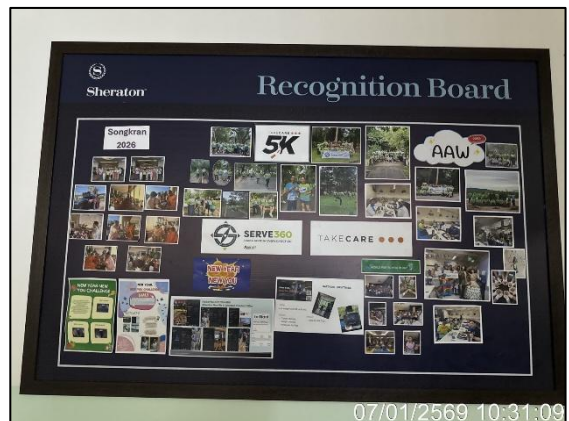
ภาพถ่าย 3-7 บอร์ดประชาสัมพันธ์

| มาตรการป้องกันและแก้ไขผลกระทบสิ่งแวดล้อม | รายละเอียดการปฏิบัติตามมาตรการฯ | ปัญหา อุปสรรค และการแก้ไข | เอกสารอ้างอิง |
|---|---|---|---|
| 6.3 รมรงคิให้พนักงานและผู้มาใช้บริการใช้น้ำอย่างประหยัด | - โครงการจัดให้มีการรณรงค์การใช้น้ำอย่างประหยัด โดยได้จัดบอร์ดประชาสัมพันธ์ภายในพื้นที่โครงการ | - ไม่พบ | ภาพถ่ายที่ 3-7<br>บอร์ดประชาสัมพันธ์ |

| มาตรการป้องกันและแก้ไขผลกระทบสิ่งแวดล้อม | รายละเอียดการปฏิบัติตามมาตรการฯ | ปัญหา อุปสรรค และการแก้ไข | เอกสารอ้างอิง |
|---|---|---|---|
| 14.8 จัดให้มีการประชาสัมพันธ์วิธีการประหยัดพลังงาน อาทิ จัดทำแผ่นพับ, ป้ายแสดงวิธีการประหยัดพลังงาน เป็นต้น | - จัดทำการประชาสัมพันธ์บริเวณบอร์ดของพนักงาน | - ไม่พบ | ภาพถ่ายที่ 3-7<br>บอร์ดประชาสัมพันธ์ |

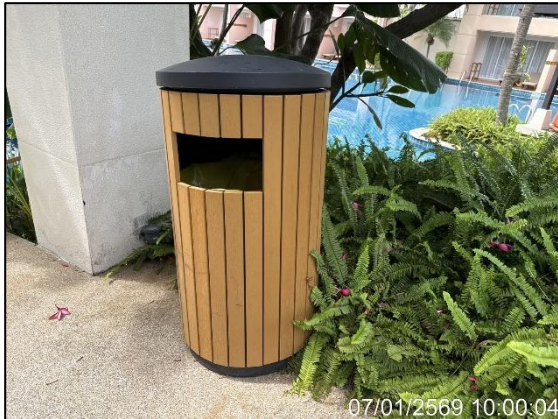
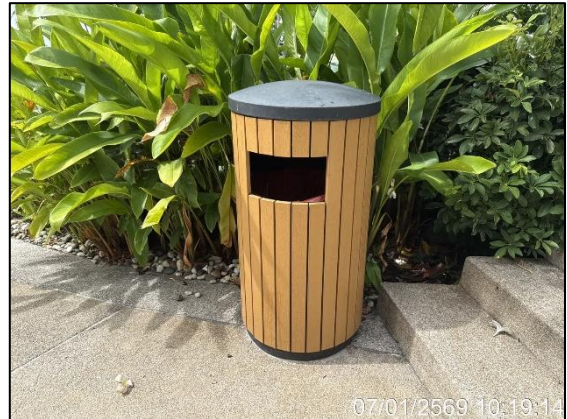
ภาพถ่าย 3-8 ถังขยะ

| มาตรการป้องกันและแก้ไขผลกระทบสิ่งแวดล้อม | รายละเอียดการปฏิบัติตามมาตรการฯ | ปัญหา อุปสรรค และการแก้ไข | เอกสารอ้างอิง |
|---|---|---|---|
| <b>9 การจัดการมูลฝอย</b><br><br>9.1 จัดให้มีถังรองรับมูลฝอยขนาดความจุ 8-10 ล. ภายในห้องพัก และบริเวณส่วนอื่นๆ จะจัดให้มีถังมูลฝอยขนาด 20-200 ล. พร้อมฝาปิด ตั้งอยู่ทั่วไปภายในโครงการ | - โครงการจัดให้มีถังรองรับมูลฝอยพร้อมฝาปิดภายในห้องพักและบริเวณโดยรอบพื้นที่โครงการ | - ไม่พบ | <u>ภาพถ่ายที่ 3-8</u><br>ถังรองรับมูลฝอย |

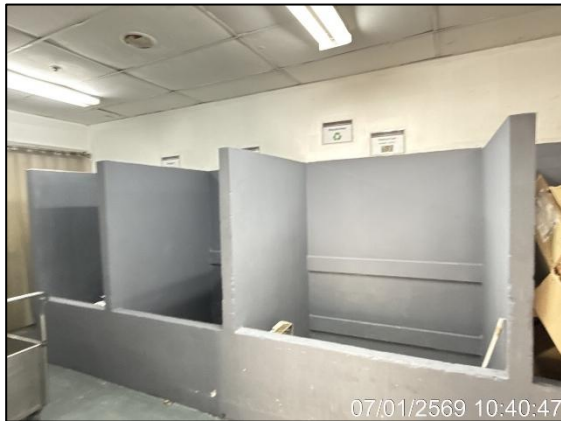
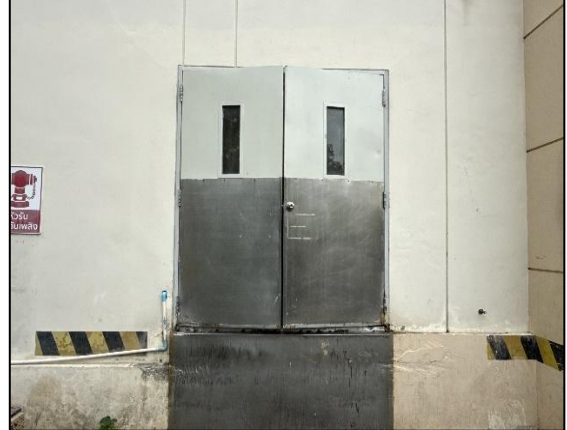
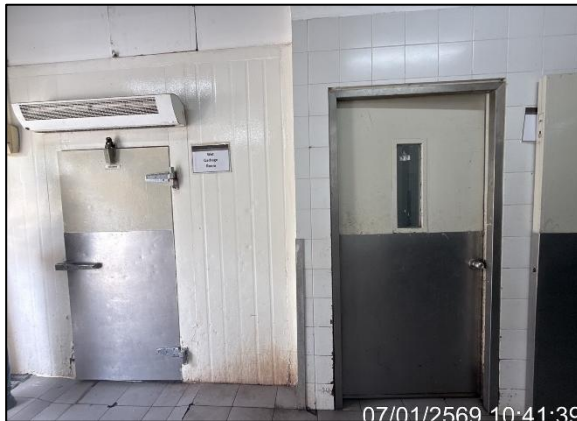
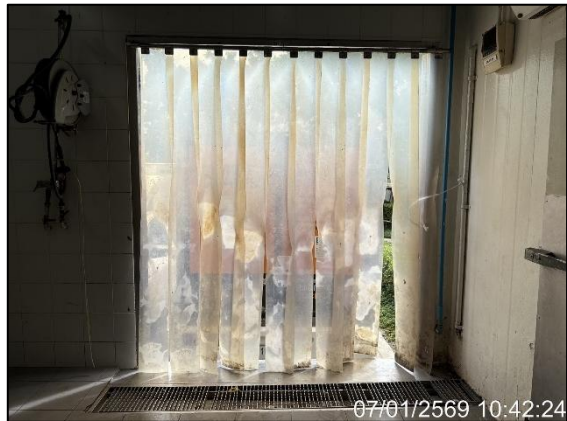
ภาพถ่าย 3-9 ห้องพักขยะ

| มาตรการป้องกันและแก้ไขผลกระทบสิ่งแวดล้อม | รายละเอียดการปฏิบัติตามมาตรการฯ | ปัญหา อุปสรรค และการแก้ไข | เอกสารอ้างอิง |
|---|---|---|---|
| 9.2 จัดให้มีพนักงานทำความสะอาด เพื่อรวบรวมมูลฝอยภายในห้องพักและบริเวณต่างๆ ภายในโครงการ และคัดแยกมูลฝอยจากนั้น นำไปไว้ในห้องพักมูลฝอยรวม ส่วนมูลฝอยอันตรายจะรวบรวมใส่ถุงสีส้ม ซึ่งมีตัวอักษร “มูลฝอยอันตราย” แล้วนำไปรวมไว้ยังที่พักรวมมูลฝอยรวม โดยแยกจากมูลฝอยอื่นให้ชัดเจน เพื่อให้รถเก็บขนมูลฝอยของเทศบาลมารับไปกำจัดต่อไป | - จัดให้มีแม่บ้านในการทำความสะอาดและรวบรวมมูลฝอยภายในห้องพัก และจะทำการคัดแยกมูลฝอย แล้วนำไปรวบรวมไว้ที่พักรวมมูลฝอยรวม ส่วนมูลฝอยอันตรายนั้น ได้แยกใส่ถึงสำหรับใส่มูลฝอยอันตราย เพื่อรอสั่งกำจัดอย่างถูกต้องต่อไป | - ไม่พบ | <u>ภาพถ่ายที่ 3-9</u><br>ห้องพักขยะ |

| มาตรการป้องกันและแก้ไขผลกระทบสิ่งแวดล้อม | รายละเอียดการปฏิบัติตามมาตรการฯ | ปัญหา อุปสรรค และการแก้ไข | เอกสารอ้างอิง |
|---|---|---|---|
| 9.5 จัดให้มีห้องพักมูลฝอยรวมขนาดความจุ 112 ลบ.ม. ตั้งอยู่ที่ชั้นล่างอาคาร 1 ใกล้กับที่จอดรถด้านทิศเหนือ | - โครงการจัดให้มีห้องพักมูลฝอยรวม ตั้งอยู่ชั้นล่างอาคาร 1 ตามมาตรการกำหนด | - ไม่พบ | ภาพถ่ายที่ 3-9<br>ห้องพักขยะ |

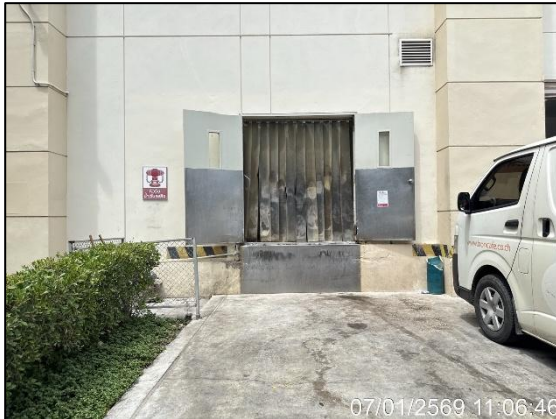
ภาพถ่าย 3-10 ม่านพลาสติกป้องกันแมลง  
ห้องพักขยะมูลฝอยรวม

| มาตรการป้องกันและแก้ไขผลกระทบสิ่งแวดล้อม | รายละเอียดการปฏิบัติตามมาตรการฯ | ปัญหา อุปสรรค และการแก้ไข | เอกสารอ้างอิง |
|---|---|---|---|
| 9.7 ที่ทางเข้า-ออก ห้องพักมูลฝอยจะมีม่านพลาสติกเพื่อป้องกันแมลง | - บริเวณทางเข้า-ออกห้องพักมูลฝอย ทางโครงการได้ทำการติดม่านกันแมลง และระบบระบายอากาศ บริเวณห้องพักขยะเปียก | - ไม่พบ | ภาพถ่ายที่ 3-9 ม่านปิดทางเข้า-ออกห้องพักขยะ |

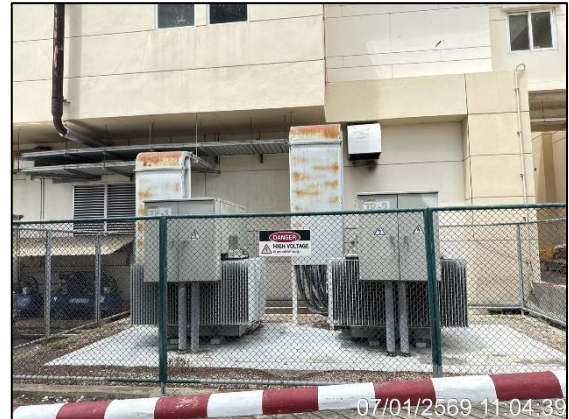
ภาพถ่าย 3-11 หม้อแปลงชนิด Oil Type

| มาตรการป้องกันและแก้ไขผลกระทบสิ่งแวดล้อม | รายละเอียดการปฏิบัติตามมาตรการฯ | ปัญหา อุปสรรค และการแก้ไข | เอกสารอ้างอิง |
|---|---|---|---|
| <b>10 ระบบไฟฟ้า</b><br>10.1 ติดตั้งหม้อแปลงชนิด Oil Type ขนาด 1,250 KVA จำนวน 2 ชุด เพื่อจ่ายไฟไปยัง Load ต่างๆ ในภาวะปกติ | - โครงการจัดให้มีหม้อแปลงเพื่อจ่ายไฟไปยัง Load ตามมาตรการป้องกัน/ลดผลกระทบต่อสิ่งแวดล้อมอย่างเคร่งครัด พร้อมทั้งมีการตรวจสอบสภาพซ่อมบำรุงหม้อแปลงอย่างสม่ำเสมอด้วย | - ไม่พบ | ภาพถ่ายที่ 3-9<br>หม้อแปลงไฟฟ้า |

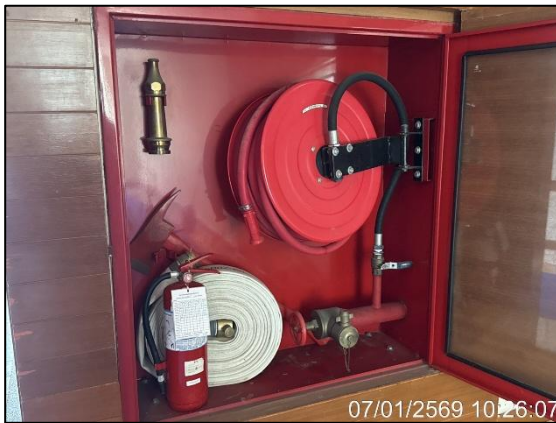
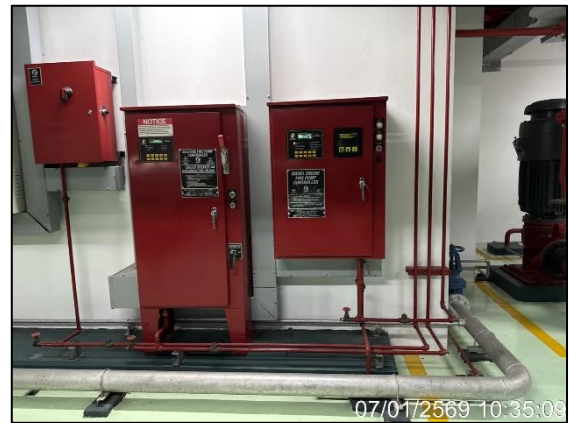
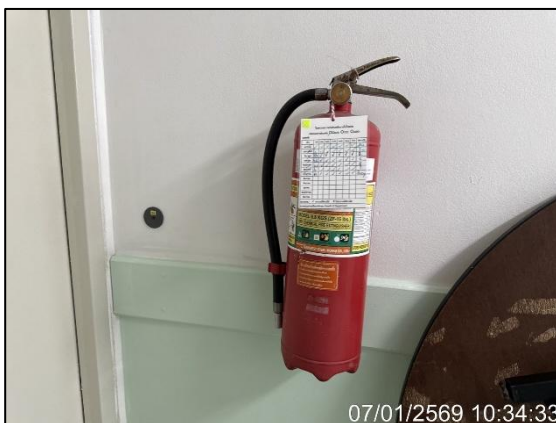
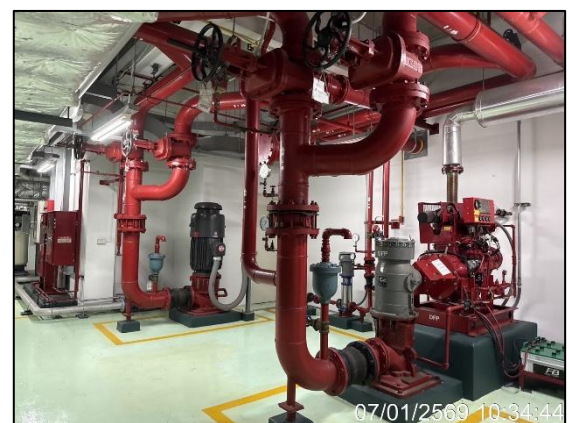
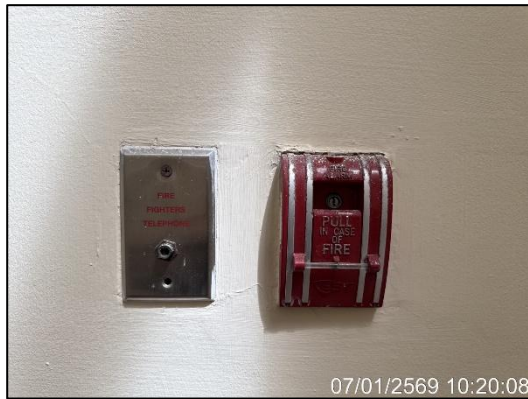
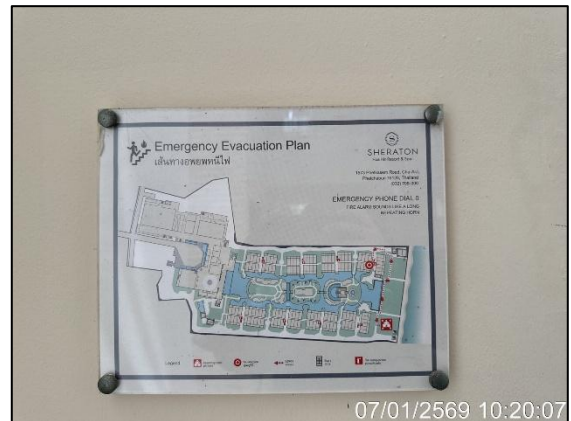
ภาพถ่าย 3-12 ระบบป้องกันและเตือนอัคคีภัย

| มาตรการป้องกันและแก้ไขผลกระทบสิ่งแวดล้อม | รายละเอียดการปฏิบัติตามมาตรการฯ | ปัญหา อุปสรรค และการแก้ไข | เอกสารอ้างอิง |
|---|---|---|---|
| <b>11 การป้องกันอัคคีภัย</b><br><br>11.1 จัดให้มีระบบป้องกันและเตือนอัคคีภัย ตามรายละเอียดที่ได้นำเสนอในรายงานวิเคราะห์ผลกระทบสิ่งแวดล้อม | - โครงการจัดให้มีระบบป้องกันและเตือนอัคคีภัยตามมาตรการกำหนด และอุปกรณ์ทุกชนิดสามารถใช้งานได้เป็นปกติ | - ไม่พบ | <u>ภาพถ่ายที่ 3-12</u> ระบบป้องกันและเตือนอัคคีภัย |

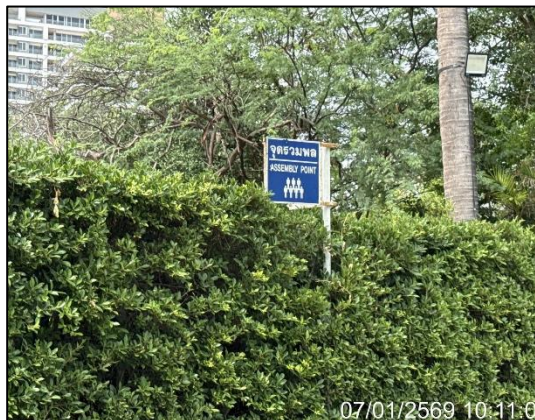
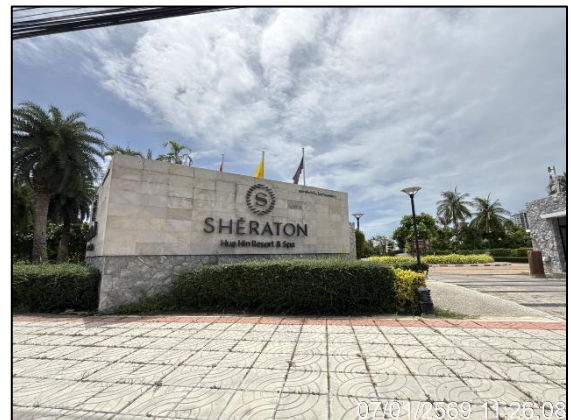
ภาพถ่าย 3-13 จุดรวมพล

| มาตรการป้องกันและแก้ไขผลกระทบสิ่งแวดล้อม | รายละเอียดการปฏิบัติตามมาตรการฯ | ปัญหา อุปสรรค และการแก้ไข | เอกสารอ้างอิง |
|---|---|---|---|
| 11.2 จัดให้มีจุดรวมคนเบื้องต้น สำหรับอาคาร 1 บริเวณที่ว่างด้านทิศใต้ และสำหรับอาคาร 2-9 จัดให้มีจุดรวมคนบริเวณด้านหน้าของแต่ละอาคาร เพื่อตรวจเช็คจำนวนคน หลังจากนั้นจะอพยพคนมายังจุดรวมคนบริเวณชายหาด ซึ่งเป็นพื้นที่ที่มีความปลอดภัย และไม่กีดขวางการทำงานของเจ้าหน้าที่ | - โครงการจัดให้มีจุดรวมพลคนเบื้องต้น บริเวณที่ว่างด้านใต้ตามมาตรการกำหนด | - ไม่พบ | <u>ภาพถ่ายที่ 3-13</u> จุดรวมพล |

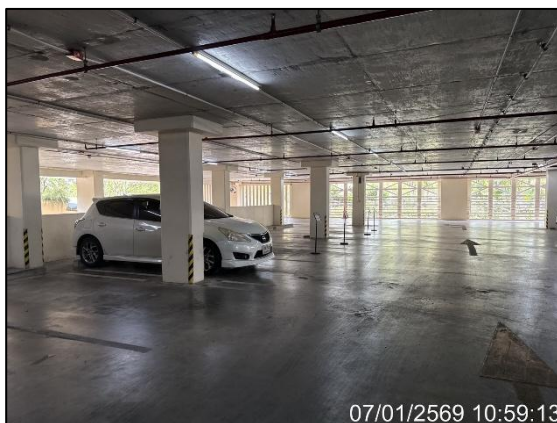
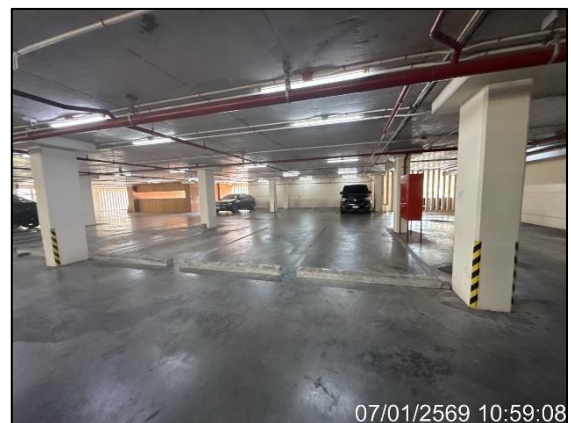
ภาพถ่าย 3-15 ที่จอดรถ

| มาตรการป้องกันและแก้ไขผลกระทบสิ่งแวดล้อม | รายละเอียดการปฏิบัติตามมาตรการฯ | ปัญหา อุปสรรค และการแก้ไข | เอกสารอ้างอิง |
|---|---|---|---|
| 13.4 จัดให้มีที่จอดรถจำนวน 167 คัน ซึ่งเพียงพอต่อความต้องการที่จอดรถตามกฎหมาย | - โครงการมีการจัดที่จอดรถมีความเพียงพอต่อความต้องการของโครงการ | - ไม่พบ | ภาพถ่ายที่ 3-15<br>ที่จอดรถ |

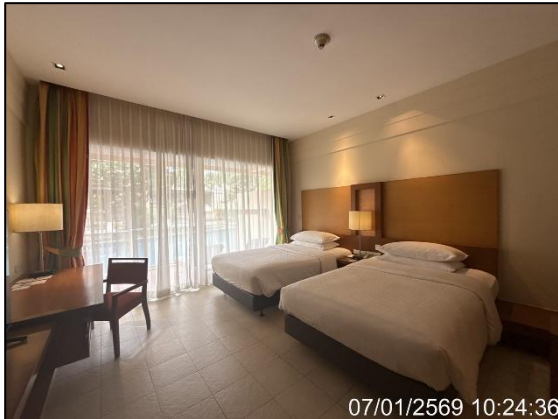
ภาพถ่าย 3-16 การตกแต่งห้องด้วยสีโทนอ่อน

| มาตรการป้องกันและแก้ไขผลกระทบสิ่งแวดล้อม | รายละเอียดการปฏิบัติตามมาตรการฯ | ปัญหา อุปสรรค และการแก้ไข | เอกสารอ้างอิง |
|---|---|---|---|
| 14.7 ในการหาสีผนังภายนอกอาคาร หรือห้องที่มีระบบปรับอากาศ โครงการจะเลือกใช้สีอ่อน หรือสีที่ไม่ดูดรังสีความร้อน เพื่อการสะท้อนแสงที่ดี และทำให้ห้องสว่างขึ้น | - ผนังภายนอกอาคารมีการใช้สีอ่อนตามความเหมาะสม และความสวยงาม | - ไม่พบ | ภาพถ่ายที่ 3-16<br>การตกแต่งห้องพัสดุด้วยโทนสีอ่อน |

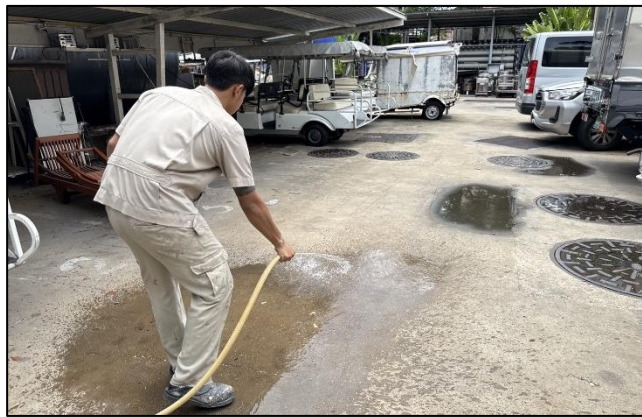
ภาพถ่าย 3-18 ฉีดล้างถนน

| มาตรการป้องกันและแก้ไขผลกระทบสิ่งแวดล้อม | รายละเอียดการปฏิบัติตามมาตรการฯ | ปัญหา อุปสรรค และการแก้ไข | เอกสารอ้างอิง |
|---|---|---|---|
| 1.2 หมั่นดูแลรักษาความสะอาดบริเวณถนน โดยฉีดล้างถนนเป็นครั้งคราว | - โครงการจัดให้มีพนักงานทำความสะอาดบริเวณถนนภายในโครงการอย่างสม่ำเสมอ โดยได้ดำเนินการนำน้ำทิ้งที่ผ่านการบำบัดแล้วมาฉีดล้างถนน | - ไม่พบ | ภาพถ่ายที่ 3-18 ฉีดล้างถนน |
