รายงานผลการปฏิบัติตามมาตรการป้องกัน  
และแก้ไขผลกระทบสิ่งแวดล้อม  
และมาตรการติดตามตรวจสอบผลกระทบสิ่งแวดล้อม

โครงการทำเหมืองแร่หินอุตสาหกรรมชนิดหินปูน  
เพื่ออุตสาหกรรมก่อสร้าง  
(ประทานบัตรที่ 15517/15603)

ห้างหุ้นส่วนจำกัด ผลิตภัณฑ์ศิลาศรีบุรี  
ตำบลนาหนองทุ่ม อำเภอชุมแพ  
จังหวัดขอนแก่น

มกราคม-มิถุนายน  
2569

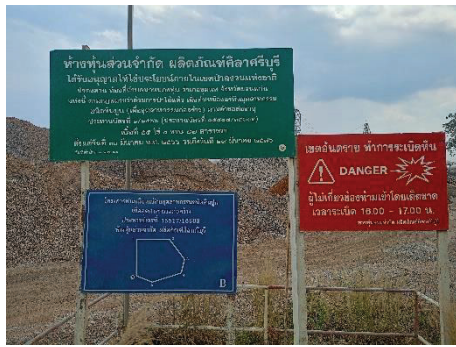
รูปที่ 2-1: ป้ายสัญลักษณ์แสดงเขตประทานบัตร

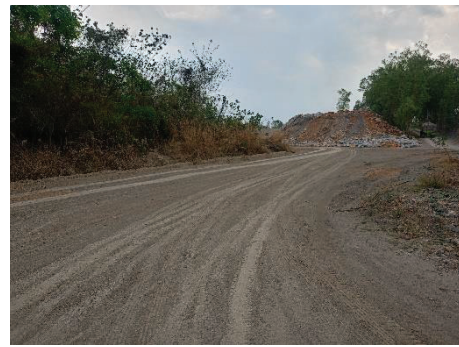
รูปที่ 2-2: เส้นทางขนส่งแร่

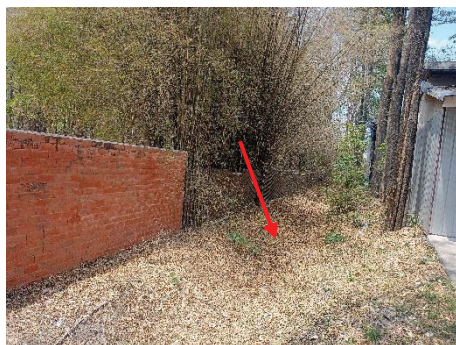
รูปที่ 2-3: คุรบายน้ำ

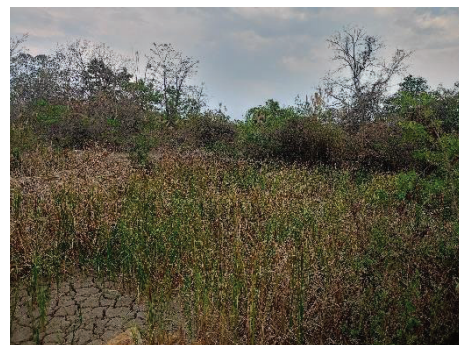
รูปที่ 2-4: บ่อดักตะกอน 1

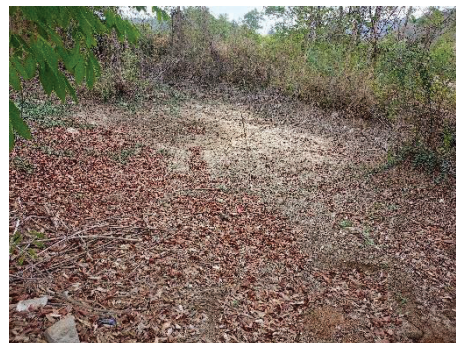
รูปที่ 2-5: บ่อดักตะกอน 2

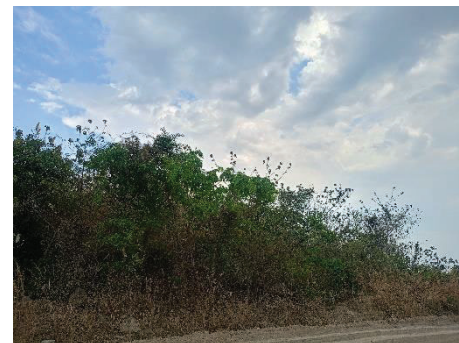
รูปที่ 2-6: แนวคันทำนบดินและการปลูกพืชคลุมดิน

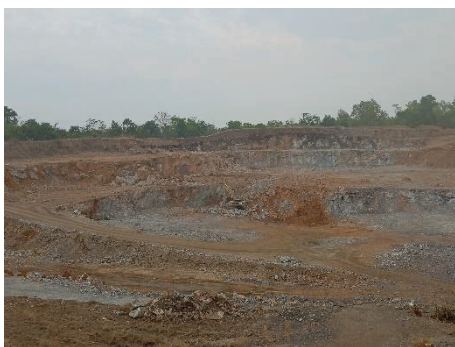
รูปที่ 2-13: สภาพหน้าเหมือง

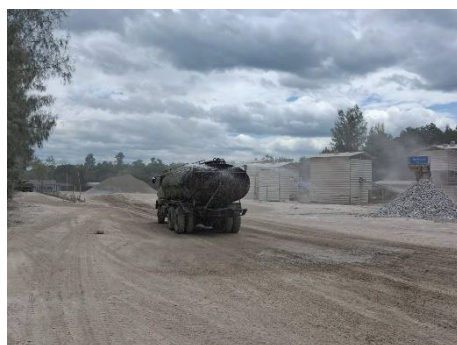
รูปที่ 2-16: การฉีดพรมน้ำบริเวณโรงโม่หิน

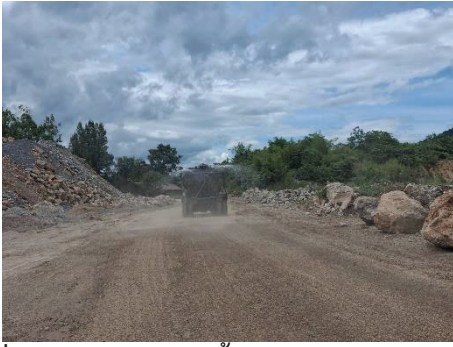
รูปที่ 2-17: การฉีดพรมน้ำบริเวณเส้นทางขนส่งแร่

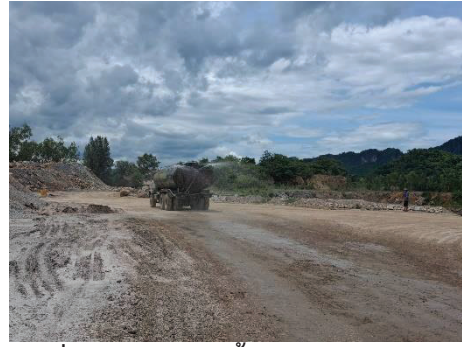
รูปที่ 2-18: ฉีดพรมน้ำบริเวณหน้าเหมือง

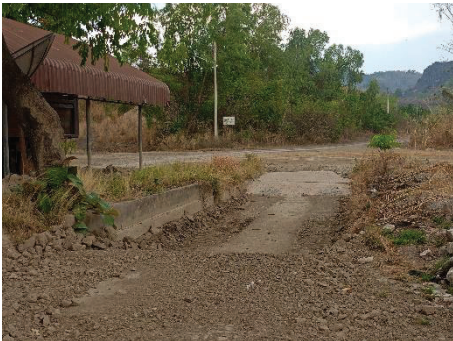
รูปที่ 2-21: บ่อล้างล้อรถบรรทุก

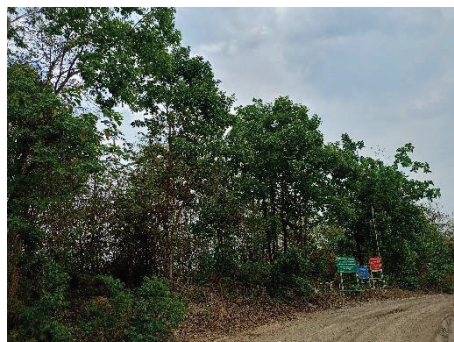
รูปที่ 2-29: พื้นที่เว้นไม่ทำเหมืองระยะ 10 เมตร

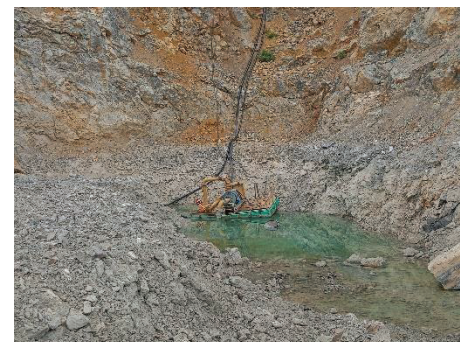
รูปที่ 2-30: บ่อรับน้ำ (Sump)
