## บทที่ 2

### การปฏิบัติตามมาตรการป้องกันและแก้ไขผลกระทบสิ่งแวดล้อม

#### 2.1 ผลการปฏิบัติตามมาตรการป้องกันและแก้ไขผลกระทบสิ่งแวดล้อม

**ตารางที่ 2-1 ผลการปฏิบัติตามมาตรการป้องกันและแก้ไขผลกระทบสิ่งแวดล้อม และมาตรการติดตามตรวจสอบผลกระทบสิ่งแวดล้อม (ระยะดำเนินการ)**  
**โครงการที่พักอาศัยข้าราชการกรมทหารมหาดเล็กราชวัลลภรักษาพระองค์ ระยะที่ 2 จังหวัดเรียมต์หลวง 904 ภายในกรมชลประทาน ประจำเดือนมกราคม - มิถุนายน 2569**

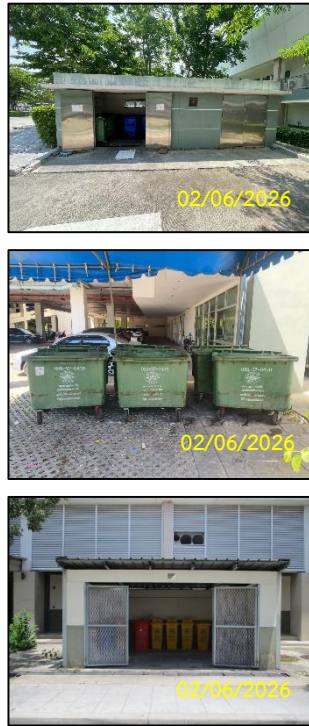
| องค์ประกอบทางสิ่งแวดล้อม<br>และคุณค่าต่าง ๆ | มาตรการป้องกันและแก้ไขผลกระทบสิ่งแวดล้อม | รายละเอียดผลการปฏิบัติตามมาตรการ | ปัญหา อุปสรรค และ<br>แนวทางแก้ไข | ภาพประกอบมาตรการ |
|---|---|---|---|---|
| 3.4 การจัดการขยะ | <p>1. ส่วนพักอาศัย จะจัดวางถังขยะขนาด 240 ลิตร จำนวน 2 ถัง/ชั้น/ทาวเวอร์ แยกสำหรับขยะเปียก ขยะแห้ง และถังขยะขนาด 100 ลิตร จำนวน 1 ถัง/ชั้น/ทาวเวอร์ สำหรับขยะอันตราย มีฝาปิดมิดชิด ซึ่งจะติดป้ายข้างถังว่า “ถังขยะอันตราย” โดยภายในถังจะรองด้วยถุงพลาสติกสีดำ ไว้ทุกชั้น บริเวณห้องพักขยะประจำชั้น</p> <p>2. สำนักงาน จะจัดวางถังขยะขนาด 50 ลิตร จำนวน 3 ถัง ถังขยะแห้ง 1 ถัง ถังขยะเปียก 1 ถัง และถังขยะอันตราย 1 ถัง</p> | <p>- โครงการมีการจัดวางถังขยะขนาด 240 ลิตร แยกสำหรับขยะเปียก ขยะแห้ง และถังขยะขนาด 100 ลิตร สำหรับขยะอันตราย มีฝาปิดมิดชิด ซึ่งจะติดป้ายข้างถังว่า “ถังขยะอันตราย” โดยภายในถังจะรองด้วยถุงพลาสติกสีดำ ไว้บริเวณอาคารพักขยะ และตามจุดต่างๆ ภายในโครงการ ทั้งนี้ ทางโครงการได้ขอความร่วมมือผู้เข้าพักให้นำขยะใส่ถุงดำและนำขยะไปทิ้งแยกประเภทตามที่ทางโครงการจัดวางไว้ในอาคารพักขยะ และตามจุดต่างๆ ภายในโครงการ</p> <p>- ทางโครงการได้ขอความร่วมมือเจ้าหน้าที่ให้นำขยะใส่ถุงดำและนำขยะไปทิ้งแยกประเภทตามที่ทางโครงการจัดวางไว้ในอาคารพักขยะ และตามจุดต่างๆ ภายในโครงการ</p> | <p>- ไม่มี</p> <p>- ไม่มี</p> | <p>อาคารพักขยะและจุดทิ้งขยะของโครงการ</p> |

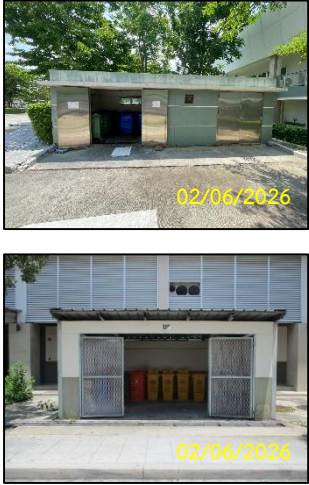
| องค์ประกอบทางสิ่งแวดล้อม<br>และคุณค่าต่าง ๆ | มาตรการป้องกันและแก้ไขผลกระทบสิ่งแวดล้อม | รายละเอียดผลการปฏิบัติตามมาตรการ | ปัญหา อุปสรรค และ<br>แนวทางแก้ไข | ภาพประกอบมาตรการ |
|---|---|---|---|---|
| 3.4 การจัดการขยะ (ต่อ) | <p>8. ในแต่ละวันจะจัดให้มีพนักงานรวบรวมขยะจากจุดต่างๆ โดยรวบรวมขยะใส่ถุงดำแล้วมัดปากถุงให้แน่นนำไปไว้ภายในถังรองรับขยะที่ตั้งอยู่ภายในห้องพักขยะรวมของโครงการ</p> <p>9. ห้องพักขยะรวมของโครงการ อยู่ภายนอกอาคารทางด้านทิศตะวันออกเฉียงใต้ แบ่งออกเป็น 2 ห้อง คือ ห้องพักขยะแห้ง มีขนาดพื้นที่ 20.00 ตารางเมตร และห้องพักขยะเปียก มีขนาดพื้นที่ 10.00 ตารางเมตร โดยภายในห้องพักขยะแห้งจัดตั้งถังขยะแห้งขนาด 240 ลิตร มีล้อ มีฝาปิดมิดชิด จำนวน 27 ถัง และถังขยะอันตราย จำนวน 2 ถัง (จัดขยะสำรองไว้เป็นถังขยะแห้ง 54 ถัง และถังขยะอันตราย 4 ถัง) และภายในห้องพักขยะเปียกจัดตั้งถังขยะเปียกขนาด 240 ลิตร มีล้อ มีฝาปิดมิดชิด จำนวน 14 ถัง (จัดถังขยะสำรองไว้เป็นถังขยะเปียก 28 ถัง) ถังขยะที่จัดเตรียมไว้สามารถจัดเก็บขยะแห้ง ขยะเปียก และขยะอันตรายได้มากกว่า 3 วัน โครงการจะล้างห้องพักขยะรวมอย่างน้อยสัปดาห์ละครั้ง เพื่อความสะอาดและป้องกันการสะสมเชื้อโรค โดยภายในห้องพักขยะแห้งและห้องพักขยะเปียกมีท่อบรรวมน้ำเสียจากการล้าง</p> | <p>- ในแต่ละวันโครงการจะจัดให้มีแม่บ้านคอยรวบรวมขยะจากจุดต่างๆ โดยรวบรวมขยะใส่ถุงดำแล้วมัดปากถุงให้แน่น นำไปไว้ภายในถังรองรับขยะ ที่ตั้งอยู่ภายในห้องพักขยะรวมของโครงการ</p> <p>- ห้องพักขยะรวมของโครงการ อยู่ภายนอกอาคารทางด้านทิศตะวันออกเฉียงใต้ แบ่งออกเป็น 2 ห้อง คือ ห้องพักขยะแห้ง มีขนาดพื้นที่ 20.00 ตารางเมตร และห้องพักขยะเปียก มีขนาดพื้นที่ 10.00 ตารางเมตร โดยภายในห้องพักขยะแห้งจัดตั้งถังขยะแห้งขนาด 240 ลิตร มีล้อ มีฝาปิดมิดชิด จำนวน 27 ถัง และถังขยะอันตราย จำนวน 2 ถัง (จัดขยะสำรองไว้เป็นถังขยะแห้ง 54 ถัง และถังขยะอันตราย 4 ถัง) และภายในห้องพักขยะเปียกจัดตั้งถังขยะเปียกขนาด 240 ลิตร มีล้อ มีฝาปิดมิดชิด จำนวน 14 ถัง (จัดถังขยะสำรองไว้เป็นถังขยะเปียก 28 ถัง) ถังขยะที่จัดเตรียมไว้สามารถจัดเก็บขยะแห้ง ขยะเปียก และขยะอันตรายได้มากกว่า 3 วัน โครงการจะล้างห้องพักขยะรวมอย่างน้อยสัปดาห์ละครั้ง เพื่อความสะอาดและป้องกันการสะสมเชื้อโรค โดยภายในห้องพักขยะแห้งและห้องพักขยะเปียกมีท่อบรรวมน้ำเสียจากการล้าง</p> | <p>- ไม่มี</p> <p>- ไม่มี</p> | <p>-</p> <p>ห้องพักขยะรวมของโครงการ</p> |

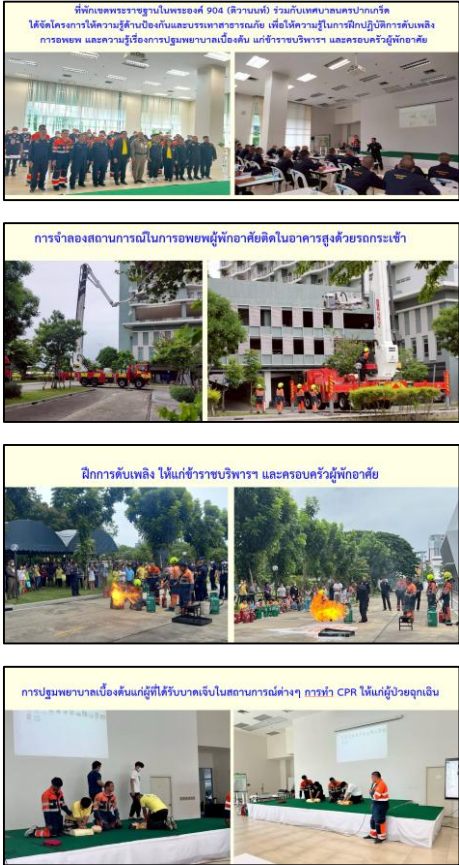
| องค์ประกอบทางสิ่งแวดล้อม และคุณค่าต่าง ๆ | มาตรการป้องกันและแก้ไขผลกระทบสิ่งแวดล้อม | รายละเอียดผลการปฏิบัติตามมาตรการ | ปัญหา อุปสรรค และ แนวทางแก้ไข | ภาพประกอบมาตรการ |
|---|---|---|---|---|
| 3.8 การป้องกันอัคคีภัย (ต่อ) | <p>8. กำหนดให้มีการฝึกซ้อมการใช้อุปกรณ์และเครื่องมือดับเพลิง การช่วยเหลือผู้ประสบภัย อย่างน้อยปีละ 1 ครั้ง แก่พนักงานโครงการ โดยผู้ที่มีความรู้และเชี่ยวชาญจากหน่วยงานบรรเทาสาธารณภัย</p> <p>9. จัดทำแผนปฏิบัติการฉุกเฉินโดยระบุถึงวิธีการอพยพผู้ที่อยู่ในอาคารได้หมดภายใน 1 ชั่วโมงและจัดให้มีเจ้าหน้าที่คอยอพยพและจัดกลุ่มคนที่อพยพมาจากอาคารให้ไปรวมอยู่ในจุดรวมพล และกำหนดให้เจ้าหน้าที่รักษาความปลอดภัยคอยดูแลและอำนวยความสะดวกการจราจรบริเวณทางเข้า-ออกโครงการเป็นพิเศษกรณีที่ต้องอพยพคนออกภายนอกโครงการ</p> <p>10. จัดเจ้าหน้าที่คอยควบคุม ตรวจสอบ ดูแล และให้ความช่วยเหลือขณะอพยพผู้พักอาศัยในแต่ละชั้น เข้าสู่บันไดหนีไฟ โดยโครงการต้องอบรมให้ความรู้ ความเข้าใจในการป้องกันและช่วยเหลือผู้อื่นขณะเกิดเพลิงไหม้โดยเจ้าหน้าที่ที่มีความรู้ในด้านดังกล่าว</p> | <p>- โครงการได้มีการฝึกซ้อมการใช้อุปกรณ์และเครื่องมือดับเพลิง การช่วยเหลือผู้ประสบภัย ปีละ 1 ครั้ง แก่พนักงานโครงการโดยผู้ที่มีความรู้และเชี่ยวชาญจากหน่วยงานบรรเทาสาธารณภัย โดยในปี พ.ศ. 2568 ได้มีการฝึกซ้อมการใช้อุปกรณ์และเครื่องมือดับเพลิง การช่วยเหลือผู้ประสบภัย แล้วในวันที่ 28 มิถุนายน พ.ศ. 2568</p> <p>- โครงการได้จัดทำแผนปฏิบัติการฉุกเฉินโดยระบุถึงวิธีการอพยพผู้ที่อยู่ในอาคารได้หมดภายใน 1 ชั่วโมงและจัดให้มีเจ้าหน้าที่คอยอพยพและจัดกลุ่มคนที่อพยพมาจากอาคารให้ไปรวมอยู่ในจุดรวมพล และกำหนดให้เจ้าหน้าที่รักษาความปลอดภัยคอยดูแลและอำนวยความสะดวกการจราจรบริเวณทางเข้า-ออกโครงการเป็นพิเศษกรณีที่ต้องอพยพคนออกภายนอกโครงการ</p> <p>- โครงการจัดให้มีเจ้าหน้าที่คอยควบคุม ตรวจสอบ ดูแล และให้ความช่วยเหลือขณะอพยพผู้พักอาศัยในแต่ละชั้น เข้าสู่บันไดหนีไฟ โดยโครงการต้องอบรมให้ความรู้ ความเข้าใจในการป้องกันและช่วยเหลือผู้อื่นขณะเกิดเพลิงไหม้โดยเจ้าหน้าที่ที่มีความรู้ในด้านดังกล่าว</p> | <p>- ไม่มี</p> <p>- ไม่มี</p> <p>- ไม่มี</p> | <p>การฝึกซ้อมการใช้อุปกรณ์และเครื่องมือดับเพลิง การช่วยเหลือผู้ประสบภัยแก่พนักงานโครงการ</p> |

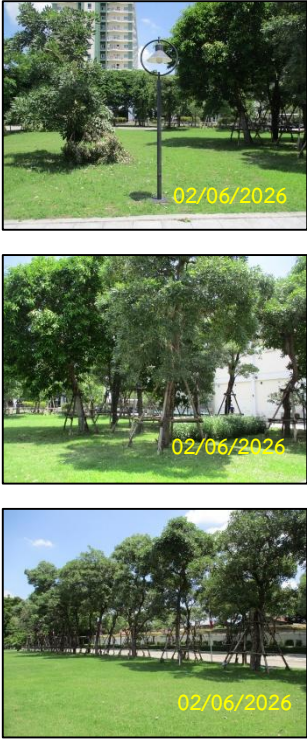
| องค์ประกอบทางสิ่งแวดล้อม และคุณค่าต่าง ๆ | มาตรการป้องกันและแก้ไขผลกระทบสิ่งแวดล้อม | รายละเอียดผลการปฏิบัติตามมาตรการ | ปัญหา อุปสรรค และ แนวทางแก้ไข | ภาพประกอบมาตรการ |
|---|---|---|---|---|
| 4.3 การระบายอากาศ (ต่อ) | ต้นป๊อบ ต้นราชพฤกษ์ ต้นหางนกยูงฝรั่ง ต้นอินทนิลน้ำ ต้นจิกน้ำ ต้นจำปี ต้นชงโค ต้นชมพูพันธุ์ทิพย์ ต้นมะฮอกกานี ต้นเหลืองปรีดียาธร ต้นแสงจันทร์ ต้นโมกซ้อน ต้นจันทน์ ต้นเข็มม่วง ต้นเข็มอินเดีย ต้นเตยหอม ต้นชิงแดง ต้นหมากผู้หมากเมีย ต้นหมากเหลือง ต้นเอื้องหมายนาดอกแดง ต้นขาไก่ดำ ต้นชบาหนู ต้นป๊อปปี้ดอกแดง ต้นเหลืองศรีบุญ ต้นลิ้นมังกรขอบเหลือง ต้นประทัดจีน ต้นหุปลาซ่อนแดง ต้นโกสนใบเขียว ต้นโกสนสาวเชียงใหม่ ต้นหวดปลาหมึกกระดอง ต้นบานเย็น ต้นพุทธรักษาใบต่างๆ ต้นเล็บครุฑบริพัตร ต้นลิ้นกระบือ ต้นช้อนทอง ต้นบานบุรีกระดอง ต้นพยับหมอก ต้นพลับพลึงทอง ต้นองคาบ ต้นพลับพลึงเปิด ต้นเดหลีใบมัน ต้นกระดาดหนู ต้นฤๅษีผสมกระดอง ต้นบานไม่รู้โรยฝรั่ง ต้นขมิ้นกระดาดเขียว ต้นพลูด่าง ต้นเฟื่องฟ้าดอกขาวและดอกชมพู ฐานวาลน้อย ฐานมาเลเซีย และต้นถั่วบราซิล คิดเป็นอัตราส่วนพื้นที่สีเขียวต่อผู้พักอาศัยรวมพนักงานภายในโครงการ 3.87 ตารางเมตร/คน (จำนวนผู้พักอาศัย 3,000 คน+พนักงาน 54 คน) | ต้นป๊อบ ต้นราชพฤกษ์ ต้นหางนกยูงฝรั่ง ต้นอินทนิลน้ำ ต้นจิกน้ำ ต้นจำปี ต้นชงโค ต้นชมพูพันธุ์ทิพย์ ต้นมะฮอกกานี ต้นเหลืองปรีดียาธร ต้นแสงจันทร์ ต้นโมกซ้อน ต้นจันทน์ ต้นเข็มม่วง ต้นเข็มอินเดีย ต้นเตยหอม ต้นชิงแดง ต้นหมากผู้หมากเมีย ต้นหมากเหลือง ต้นเอื้องหมายนาดอกแดง ต้นขาไก่ดำ ต้นชบาหนู ต้นป๊อปปี้ดอกแดง ต้นเหลืองศรีบุญ ต้นลิ้นมังกรขอบเหลือง ต้นประทัดจีน ต้นหุปลาซ่อนแดง ต้นโกสนใบเขียว ต้นโกสนสาวเชียงใหม่ ต้นหวดปลาหมึกกระดอง ต้นบานเย็น ต้นพุทธรักษาใบต่างๆ ต้นเล็บครุฑบริพัตร ต้นลิ้นกระบือ ต้นช้อนทอง ต้นบานบุรีกระดอง ต้นพยับหมอก ต้นพลับพลึงทอง ต้นองคาบ ต้นพลับพลึงเปิด ต้นเดหลีใบมัน ต้นกระดาดหนู ต้นฤๅษีผสมกระดอง ต้นบานไม่รู้โรยฝรั่ง ต้นขมิ้นกระดาดเขียว ต้นพลูด่าง ต้นเฟื่องฟ้าดอกขาวและดอกชมพู ฐานวาลน้อย ฐานมาเลเซีย และต้นถั่วบราซิล คิดเป็นอัตราส่วนพื้นที่สีเขียวต่อผู้พักอาศัยรวมพนักงานภายในโครงการ 3.87 ตารางเมตร/คน (จำนวนผู้พักอาศัย 3,000 คน+พนักงาน 54 คน) | | <p>ต้นไม้ภายในโครงการ</p> |

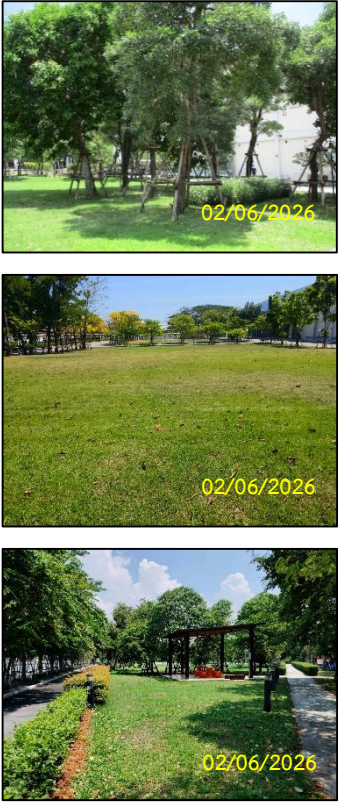
| องค์ประกอบทางสิ่งแวดล้อม<br>และคุณค่าต่าง ๆ | มาตรการป้องกันและแก้ไขผลกระทบสิ่งแวดล้อม | รายละเอียดผลการปฏิบัติตามมาตรการ | ปัญหา อุปสรรค และ<br>แนวทางแก้ไข | ภาพประกอบมาตรการ |
|---|---|---|---|---|
| 4.5 สุนทรียภาพและทัศนียภาพ | 1. จัดให้มีพื้นที่สีเขียวภายในโครงการทั้งสิ้น 11,813.22 ตารางเมตร แบ่งออกเป็นพื้นที่สีเขียวปกคลุมดิน ขนาด 10,515.72 ตารางเมตร และพื้นที่สีเขียวบนอาคารรวม 1,297.50 ตารางเมตร พันธุ์ไม้ที่นำมาปลูกภายในโครงการ ประกอบด้วย ต้นนนทรี ต้นกระพี้จั่น ต้นกันเกรา ต้นตะแบกนา ต้นตีนเป็ดน้ำ ต้นประดู่บ้าน ต้นปีบ ต้นราชพฤกษ์ ต้นหางนกยูงฝรั่ง ต้นอินทนิลน้ำ ต้นจิกน้ำ ต้นจำปี ต้นชงโค ต้นชมพูพันธุ์ทิพย์ ต้นมะฮอกกานี ต้นเหลืองปรีดียาธร ต้นแสงจันทร์ ต้นโมกซ้อน ต้นจันทน์ผา ต้นเข็มม่วง ต้นเข็มอินเดีย ต้นเตยหอม ต้นชิงแดง ต้นหมากผู้หมากเมีย ต้นหมากเหลือง ต้นเอื้องหมายนาดอกแดง ต้นขาไก่ดำ ต้นชบาหนู ต้นปัดดาเวียดอกแดง ต้นเหลืองศรีบูรณ ต้นลิ้นมังกรขอบเหลืองต้นประทัดจีน ต้นหุปลาซ่อนแดง ต้นโกสนใบเขียว ต้นโกสนสาวเชียงใหม่ ต้นหวดปลาหมึกกระดอง ต้นบานเย็น ต้นพุทธรักษาใบต่างๆ ต้นเล็บครุฑบริพัตร ต้นลิ้นกระบือ ต้นช้อนทอง ต้นบานบุรีกระดอง ต้นพยัพหมอก ต้นพลับพลึงทอง ต้นอังกาบ ต้นพลับพลึงเป็ด ต้นเดหลีใบมัน ต้นการะเกดหนู | - โครงการจัดให้มีพื้นที่สีเขียวภายในโครงการทั้งสิ้น 11,813.22 ตารางเมตร แบ่งออกเป็นพื้นที่สีเขียวปกคลุมดิน ขนาด 10,515.72 ตารางเมตร และพื้นที่สีเขียวบนอาคารรวม 1,297.50 ตารางเมตร พันธุ์ไม้ที่นำมาปลูกภายในโครงการ ประกอบด้วย ต้นนนทรี ต้นกระพี้จั่น ต้นกันเกรา ต้นตะแบกนา ต้นตีนเป็ดน้ำ ต้นประดู่บ้าน ต้นปีบ ต้นราชพฤกษ์ ต้นหางนกยูงฝรั่ง ต้นอินทนิลน้ำ ต้นจิกน้ำ ต้นจำปี ต้นชงโค ต้นชมพูพันธุ์ทิพย์ ต้นมะฮอกกานี ต้นเหลืองปรีดียาธร ต้นแสงจันทร์ ต้นโมกซ้อน ต้นจันทน์ผา ต้นเข็มม่วง ต้นเข็มอินเดีย ต้นเตยหอม ต้นชิงแดง ต้นหมากผู้หมากเมีย ต้นหมากเหลือง ต้นเอื้องหมายนาดอกแดง ต้นขาไก่ดำ ต้นชบาหนู ต้นปัดดาเวียดอกแดง ต้นเหลืองศรีบูรณ ต้นลิ้นมังกรขอบเหลืองต้นประทัดจีน ต้นหุปลาซ่อนแดง ต้นโกสนใบเขียว ต้นโกสนสาวเชียงใหม่ ต้นหวดปลาหมึกกระดอง ต้นบานเย็น ต้นพุทธรักษาใบต่างๆ ต้นเล็บครุฑบริพัตร ต้นลิ้นกระบือ ต้นช้อนทอง ต้นบานบุรีกระดอง ต้นพยัพหมอก ต้นพลับพลึงทอง ต้นอังกาบ ต้นพลับพลึงเป็ด ต้นเดหลีใบมัน ต้นการะเกดหนู | - ไม่มี | <p>พื้นที่สีเขียวของโครงการ</p> |

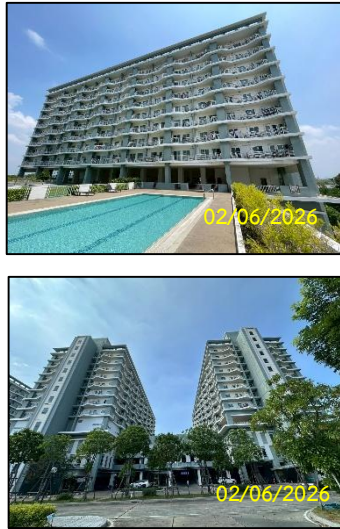
| องค์ประกอบทางสิ่งแวดล้อม<br>และคุณค่าต่าง ๆ | มาตรการป้องกันและแก้ไขผลกระทบสิ่งแวดล้อม | รายละเอียดผลการปฏิบัติตามมาตรการ | ปัญหา อุปสรรค และ<br>แนวทางแก้ไข | ภาพประกอบมาตรการ |
|---|---|---|---|---|
| 4.5 สุนทรียภาพและทัศนียภาพ (ต่อ) | <p>5. กำหนดให้มีเจ้าหน้าที่คอยการดูแลรักษา บำรุงต้นไม้ และพื้นที่สีเขียวภายในพื้นที่โครงการให้มีสภาพสวยงามอยู่เสมอ</p> <p>6. หากมีต้นไม้และพื้นที่สีเขียวภายในพื้นที่อาคาร และพื้นที่ปกคลุมดินได้รับความเสียหาย หรือตายจะต้องจัดให้มีการปลูกต้นไม้ทดแทน</p> <p>7. ปรับปรุงความสดของการใช้สีเพื่อให้อาคารลดความโดดเด่นออกจากภาพรวมของพื้นที่รอบข้าง และใช้การลดทอนลำดับสีของอาคารในส่วนบนตั้งแต่ชั้น 9 ขึ้นไป เพื่อลดความรู้สึกถึงความสูงของอาคาร และมีการปลูกต้นไม้ใหญ่โดยรอบอาคาร เพื่อปรับภูมิทัศน์</p> | <p>- โครงการมีการกำหนดให้มีเจ้าหน้าที่คอยการดูแลรักษา บำรุงต้นไม้และพื้นที่สีเขียวภายในพื้นที่โครงการให้มีสภาพสวยงามอยู่เสมอ</p> <p>- โครงการมีเจ้าหน้าที่คอยตรวจสอบหากมีต้นไม้และพื้นที่สีเขียวภายในพื้นที่อาคาร และพื้นที่ปกคลุมดินได้รับความเสียหาย หรือตายจะต้องจัดให้มีการปลูกต้นไม้ทดแทน</p> <p>- โครงการมีการปรับปรุงความสดของการใช้สีเพื่อให้อาคารลดความโดดเด่นออกจากภาพรวมของพื้นที่รอบข้าง และใช้การลดทอนลำดับสีของอาคารในส่วนบนตั้งแต่ชั้น 9 ขึ้นไป เพื่อลดความรู้สึกถึงความสูงของอาคาร และมีการปลูกต้นไม้ใหญ่โดยรอบอาคาร เพื่อปรับภูมิทัศน์</p> | <p>- ไม่มี</p> <p>- ไม่มี</p> <p>- ไม่มี</p> | <p>-</p> <p>-</p> <p>อาคารพักอาศัยของโครงการ</p> |
