รายงานผลการปฏิบัติตามมาตรการป้องกัน  
และแก้ไขผลกระทบสิ่งแวดล้อม  
และมาตรการติดตามตรวจสอบผลกระทบสิ่งแวดล้อม

โครงการเหมืองแร่หินอุตสาหกรรมชนิดหินปูน  
เพื่ออุตสาหกรรมก่อสร้าง  
ประทานบัตรที่ 31446/16437

ห้างหุ้นส่วนจำกัด ภูเก็ตแผ่นดินขอนแก่น

มกราคม-มิถุนายน  
2569

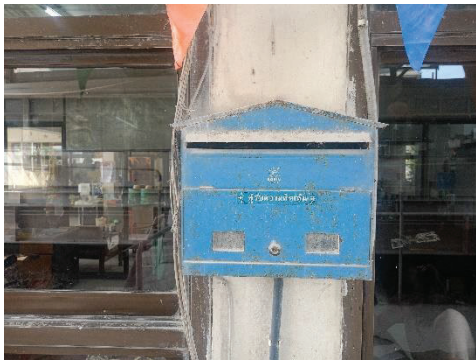
รูปที่ 2-1: จดรับเรื่องราวร้องทุกข์

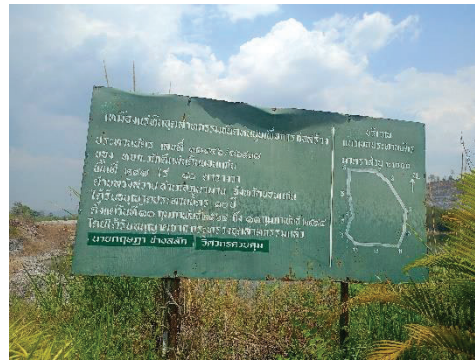
รูปที่ 2-2: ป้ายแสดงข้อมูลโครงการ

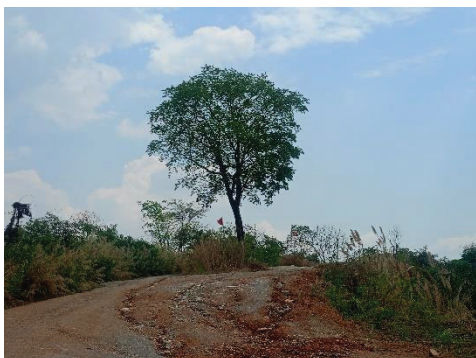
รูปที่ 2-3: การเว้นแนวเขตไม่ทำเหมืองระยะ  
10 เมตร รอบแนวเขตประทานบัตร

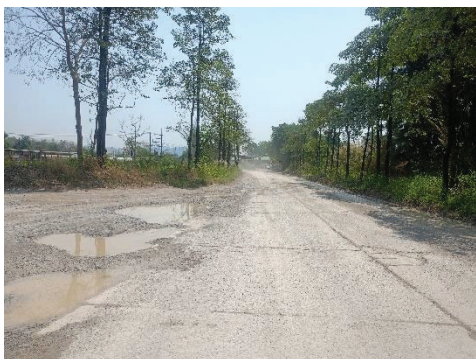
รูปที่ 2-5: ถนนภายในพื้นที่โครงการ

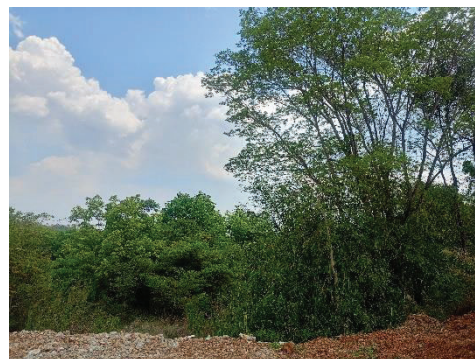
รูปที่ 2-6: ต้นไม้บริเวณพื้นที่ที่ไม่เกี่ยวข้อง  
กับการทำเหมือง

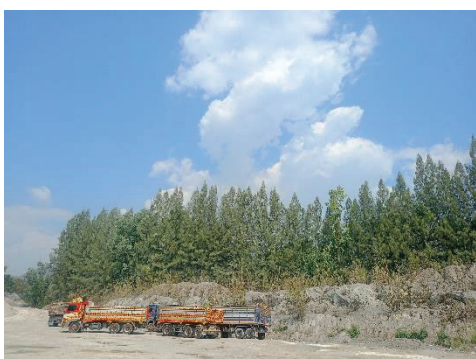
รูปที่ 2-7: ต้นไม้บริเวณโรงโม่หินของโครงการ

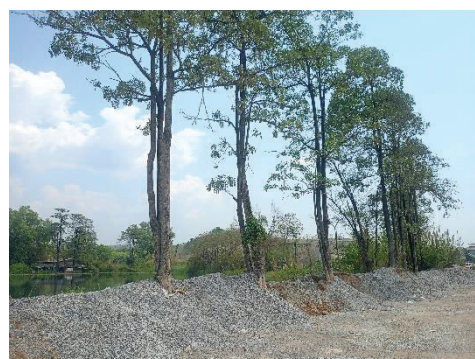
รูปที่ 2-8: การปลูกต้นไม้บนคันทำนบดิน

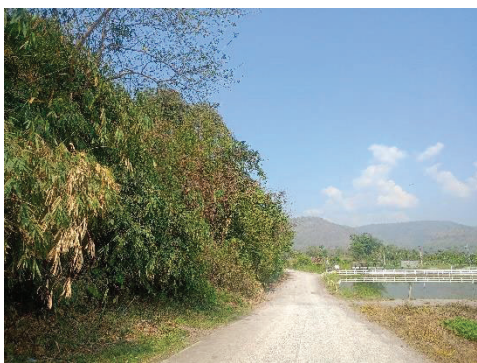
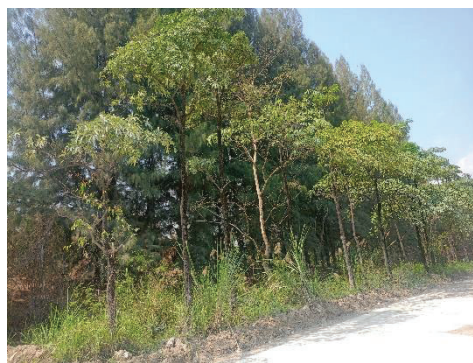
รูปที่ 2-9: ต้นไม้บริเวณริมเส้นทางขนส่งแร่

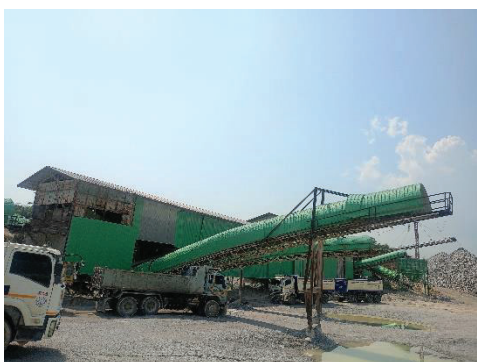
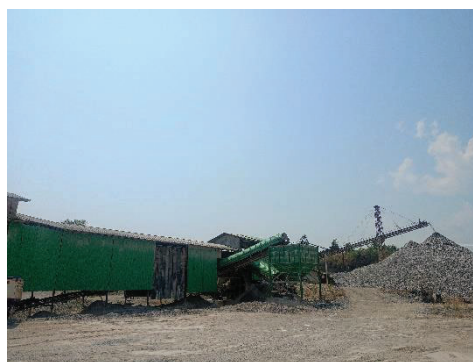
รูปที่ 2-10: การปิดคลุมโรงโม่หิน

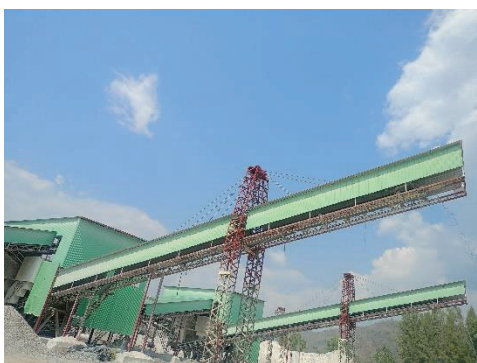
รูปที่ 2-11: การปิดคลุมสายพานลำเลียง

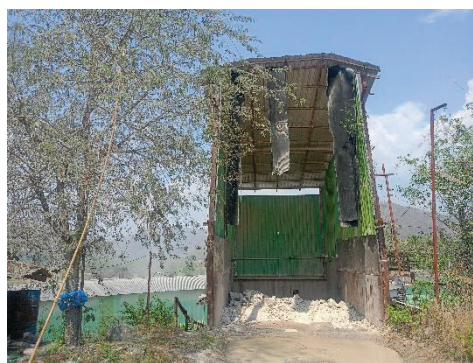
รูปที่ 2-12: การปิดคลุมยู่รับแร่

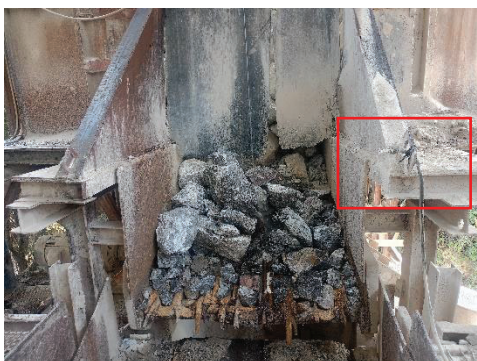
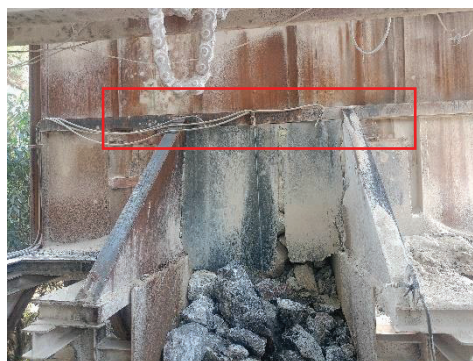
รูปที่ 2-13: การสเปรย์น้ำบริเวณปากโม่

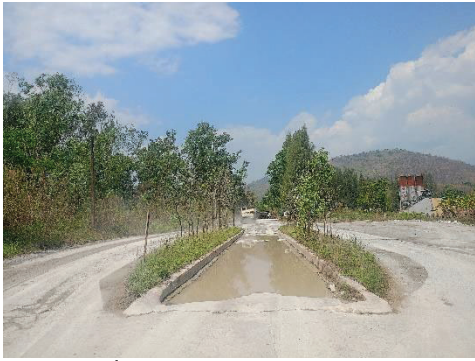
รูปที่ 2-14: ลานล้างล้อรถบรรทุก

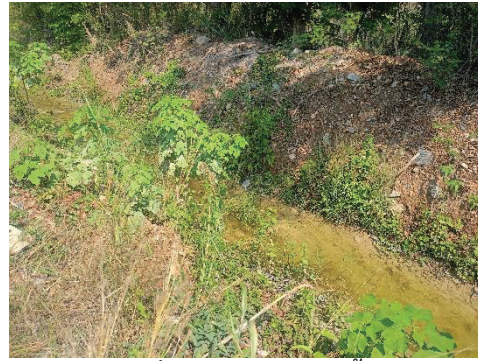
รูปที่ 2-15: ร่องระบายน้ำ

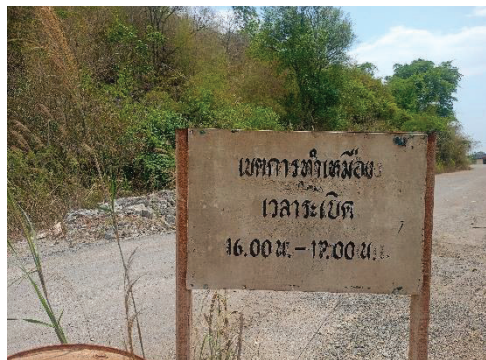
รูปที่ 2-16: ป้ายแสดงเวลาระเบิด

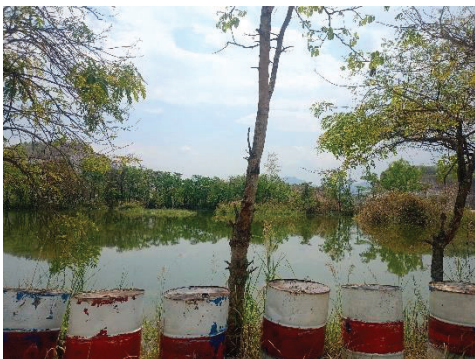
บ่อที่ 1

รูปที่ 2-17: บ่อดักตะกอน

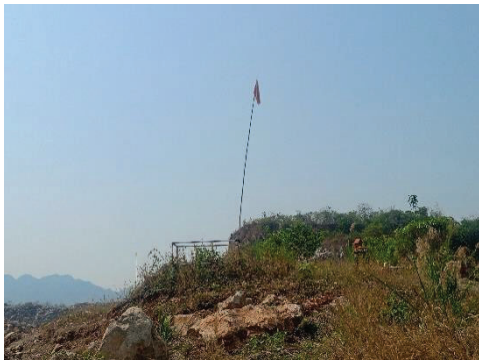
รูปที่ 2-18: สัญญาณแสดงเขตพื้นที่การทำเหมือง

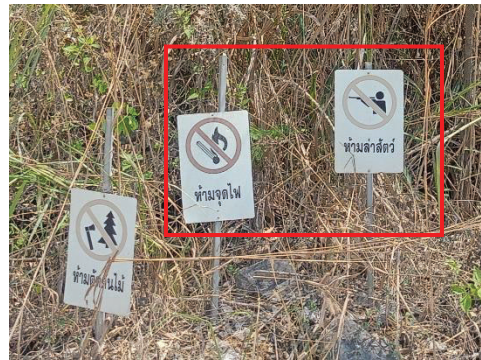
รูปที่ 2-19: ป้ายเตือนห้ามจุดไฟ และ  
ป้ายเตือนห้ามล่าสัตว์

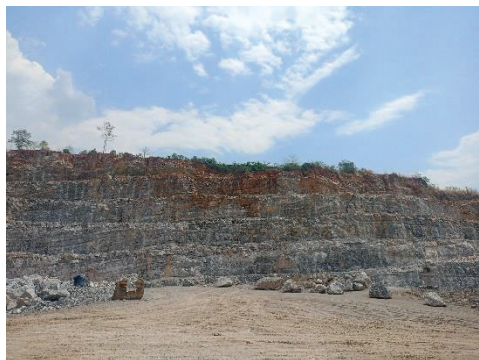
รูปที่ 2-20: การทำเหมืองแบบขั้นบันได

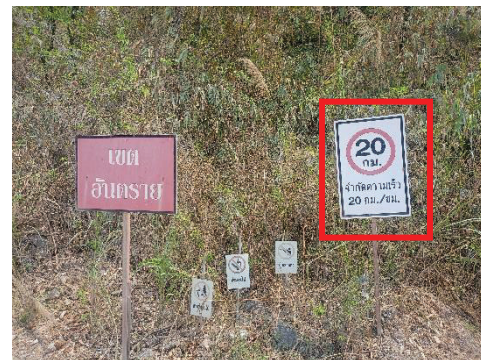
รูปที่ 2-21: ป้ายควบคุมความเร็วรถบรรทุก

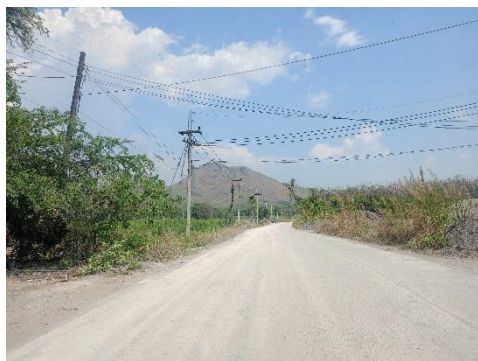
รูปที่ 2-24: เส้นทางสาธารณะจากโรงโม่หินจนถึง  
ทางหลวงหมายเลข 12

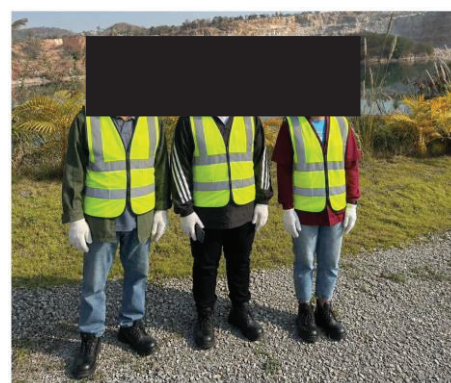
รูปที่ 2-25: การสวมอุปกรณ์ป้องกันอันตราย  
ส่วนบุคคล

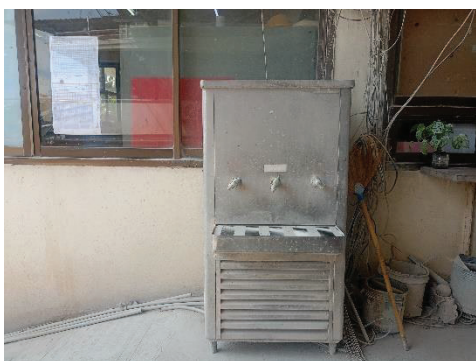
รูปที่ 2-28: น้ำดื่ม

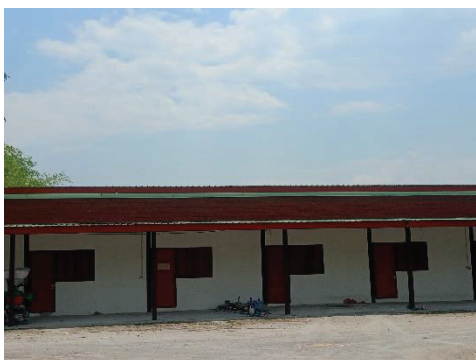
รูปที่ 2-30: ที่พักอาศัยสำหรับคนงาน

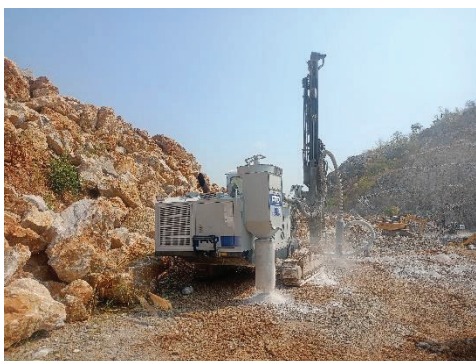
รูปที่ 2-32: รถเจาะรูระเบิด

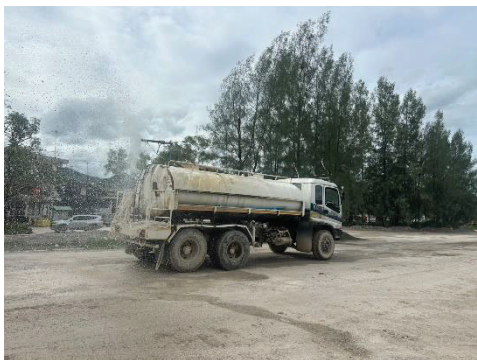
รูปที่ 2-34: การฉีดพรมน้ำบริเวณเส้นทางขนส่งแร่

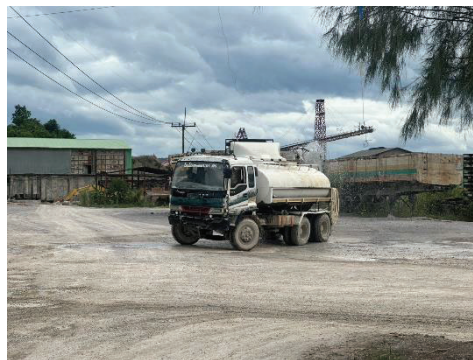
รูปที่ 2-35: การฉีดพรมน้ำบริเวณโรงโม่หิน

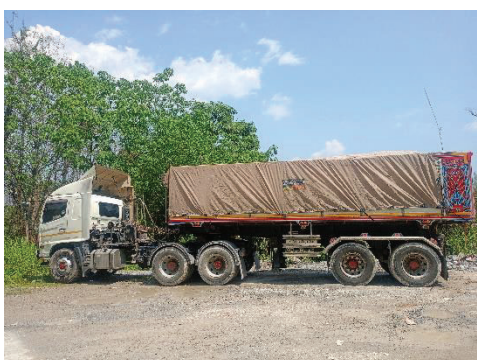
รูปที่ 2-38: การปิดคลุมรถบรรทุก

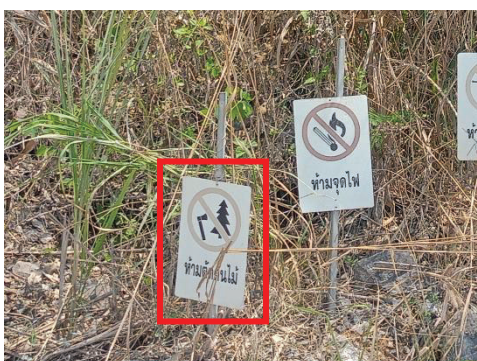
รูปที่ 2-40: ป้ายเตือนห้ามตัดต้นไม้

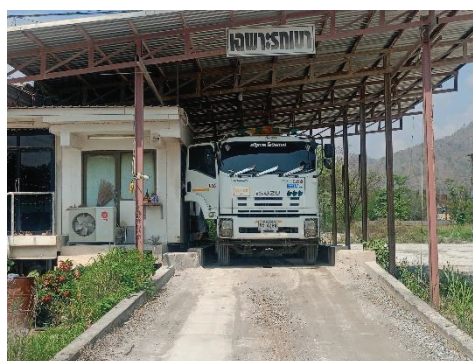
รูปที่ 2-41: จุดตรวจสอบน้ำหนักรถบรรทุก
