RAJTHANEE HOSPITAL  
โรงพยาบาลราชธานี

รายงานผลการปฏิบัติตามมาตรการป้องกันและแก้ไขผลกระทบสิ่งแวดล้อม  
และมาตรการติดตามตรวจสอบผลกระทบสิ่งแวดล้อม  
(ระยะดำเนินการ)  
(รายงานฉบับปกปิดข้อมูลที่มีกฎหมายคุ้มครอง)  
ระหว่างเดือนมกราคม - มิถุนายน พ.ศ.2569

## โครงการโรงพยาบาลราชธานี หนองแค

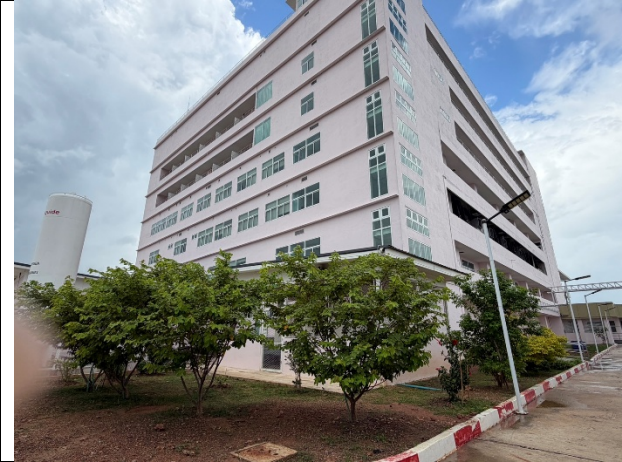
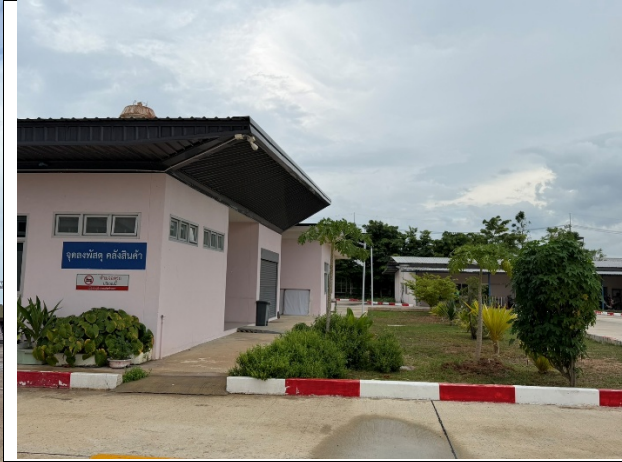
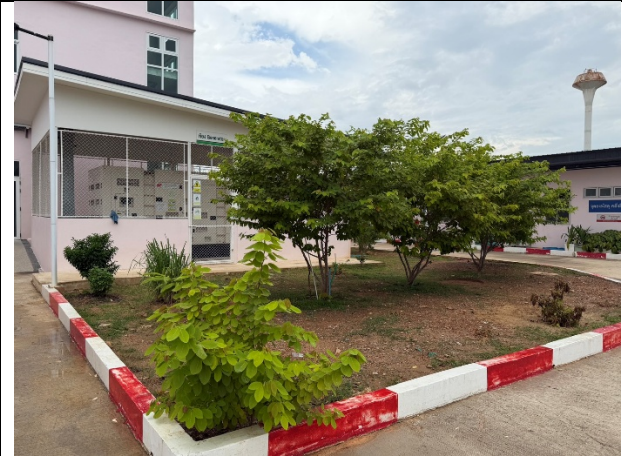
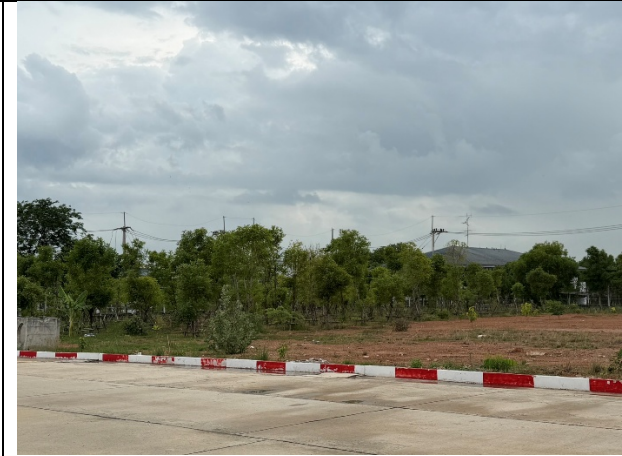
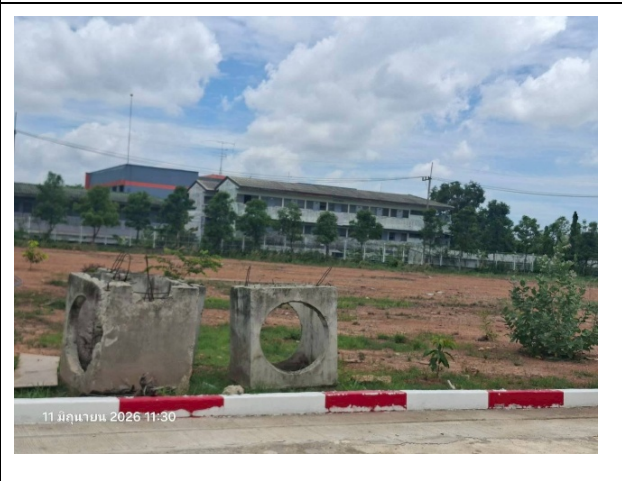
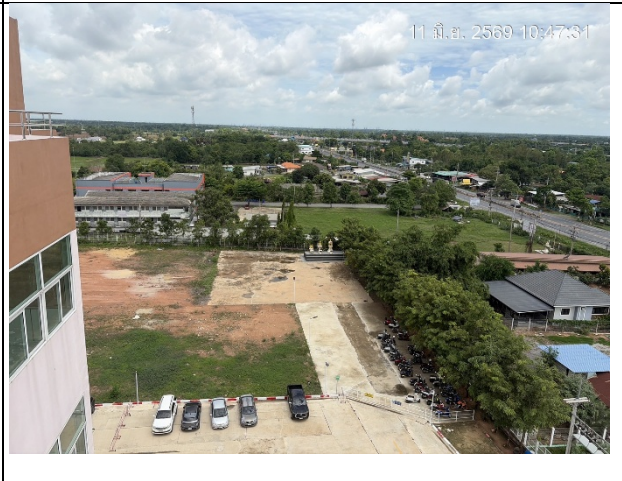
| รูปที่ 2-3 พื้นที่สีเขียวภายในโครงการ | |

| พื้นที่สีเขียวบริเวณโรงพยาบาล | พื้นที่สีเขียวบริเวณคลังสินค้า |
| พื้นที่สีเขียวบริเวณห้อง Generator | พื้นที่สีเขียวบริเวณทิศตะวันออก |
| พื้นที่สีเขียวบริเวณแนวรั้วฝั่งตะวันตก | พื้นที่สีเขียวบริเวณทิศเหนือ และทิศตะวันตก |

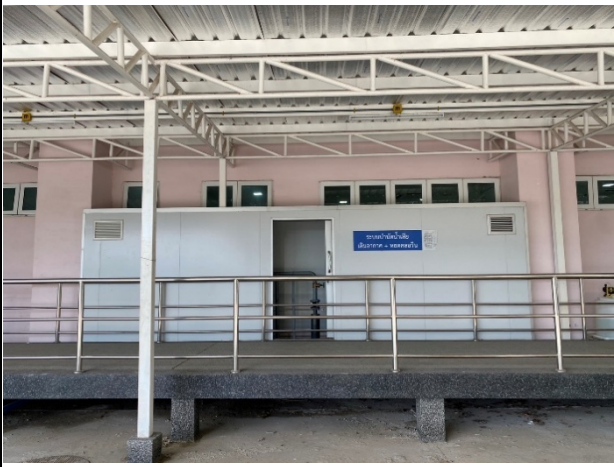
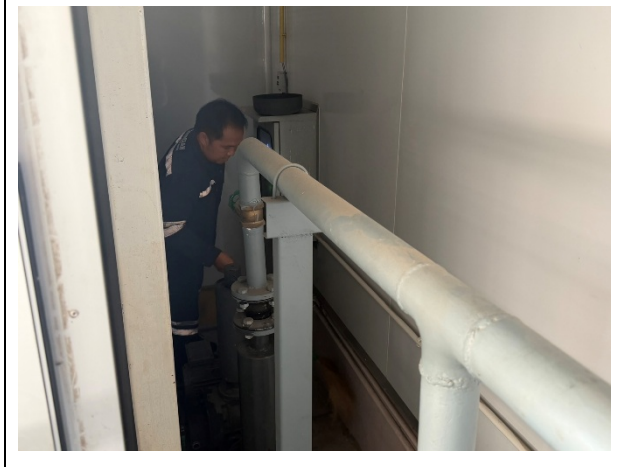
| <p>รูปที่ 2-5 ตำแหน่งระบบบำบัดน้ำเสียของโครงการ</p> | |

| <p>ห้องควบคุมระบบบำบัดน้ำเสีย</p> | <p>การดูแลตรวจสอบระบบบำบัดน้ำเสีย</p> |

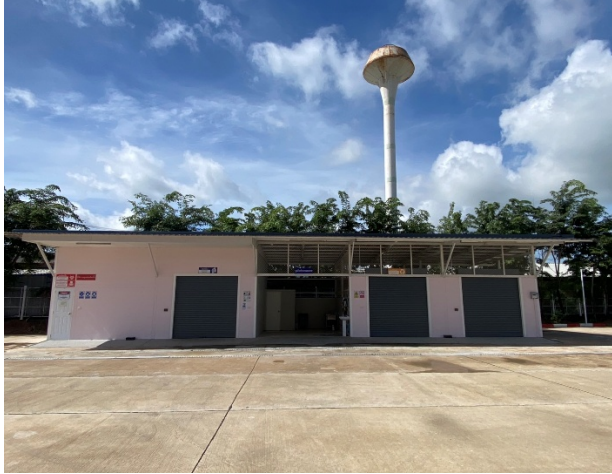
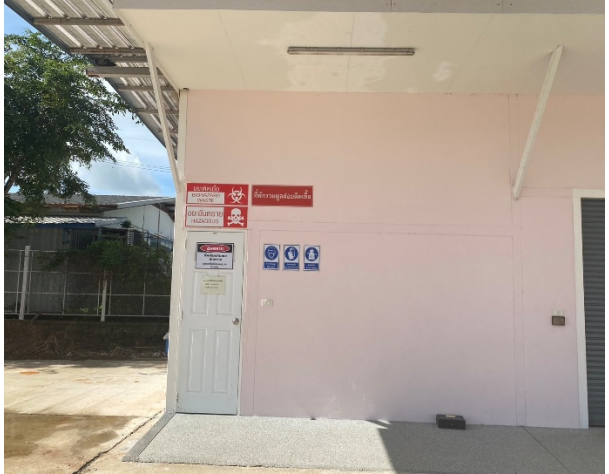
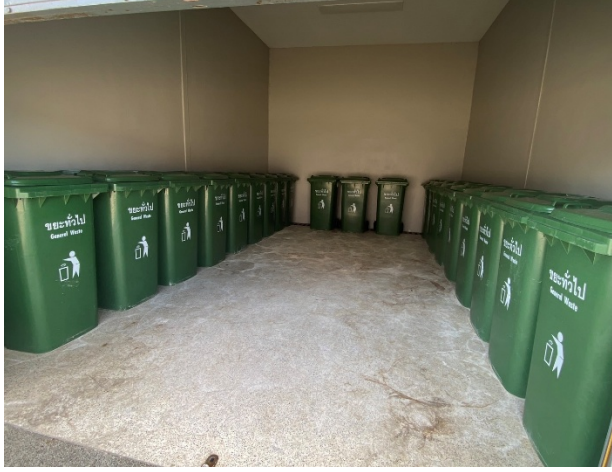
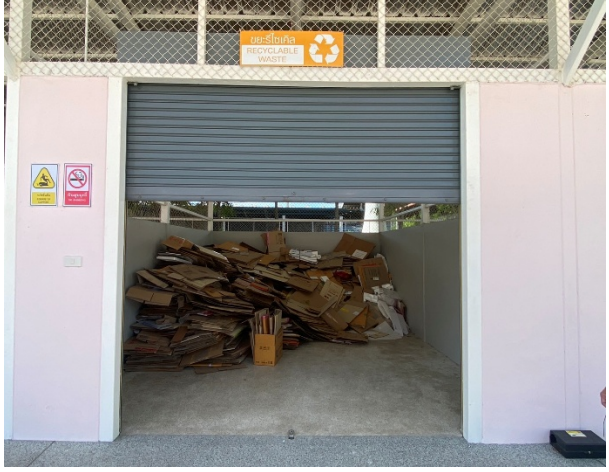
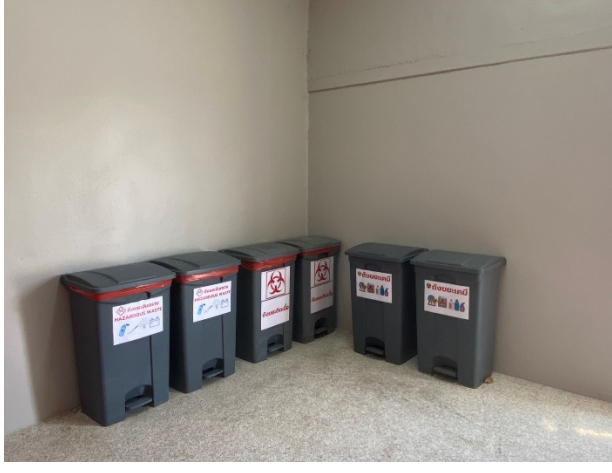
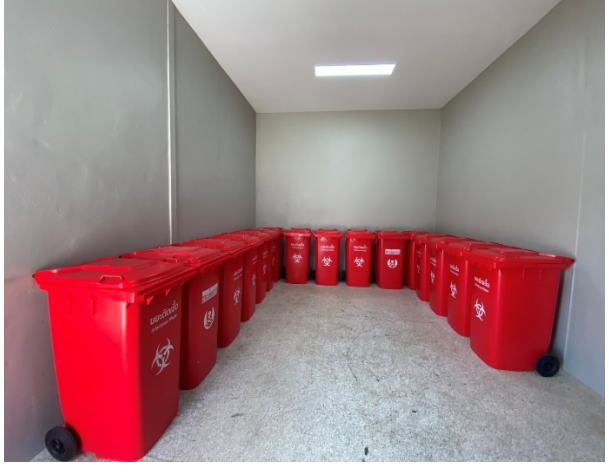
| <p>รูปที่ 2-8 การจัดการมูลฝอยภายในโรงพยาบาล (ต่อ)</p> | |

| <p>อาคารพักมูลฝอยรวม</p> | <p>อาคารพักมูลฝอยติดเชื้อ</p> |
| <p>ถังรองรับมูลฝอยทั่วไปภายในอาคารพักมูลฝอยรวม</p> | <p>ห้องพักมูลฝอยรีไซเคิลภายในอาคารพักมูลฝอยรวม</p> |
| <p>ถังรองรับมูลฝอยติดเชื้อภายในอาคารพักมูลฝอยติดเชื้อ</p> | |
