ภาพถ่ายผลการปฏิบัติตามมาตรการป้องกันและแก้ไขผลกระทบสิ่งแวดล้อม และมาตรการติดตามตรวจสอบคุณภาพสิ่งแวดล้อม  
โครงการ Up Ekamai Condominium (ระยะดำเนินการ)  
ประจำเดือนมกราคม-มิถุนายน 2569

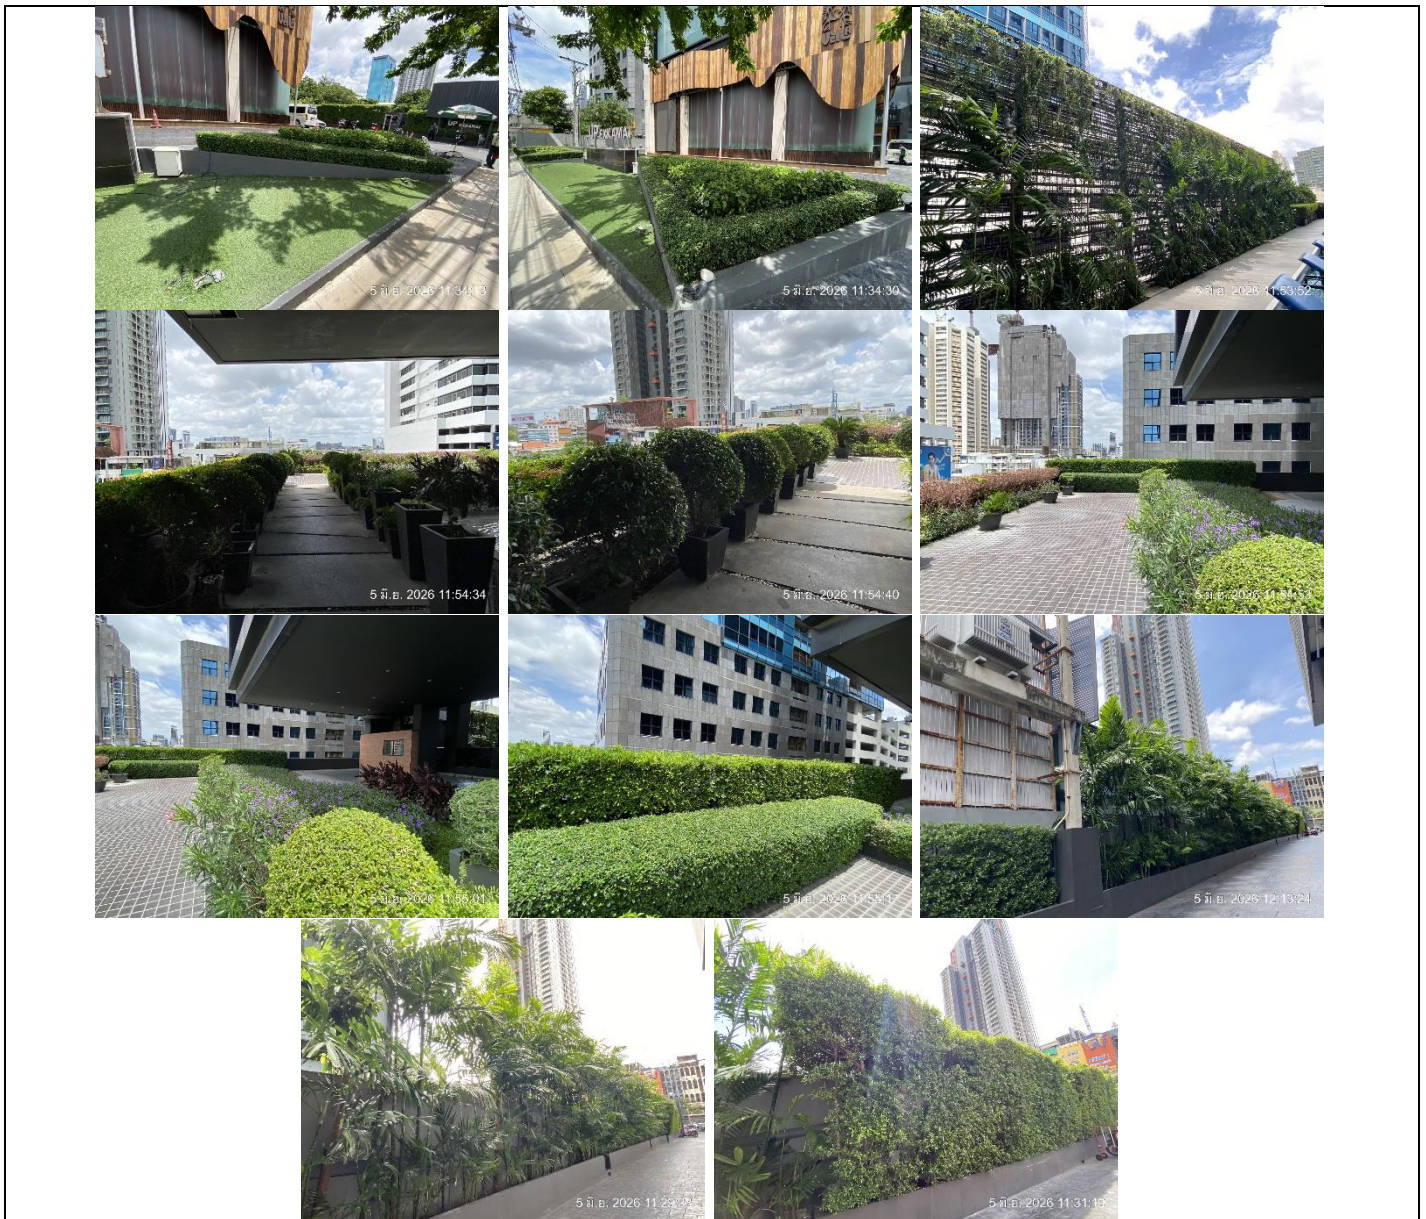
รูปที่ ผ7.1 พื้นที่สีเขียวภายในโครงการ

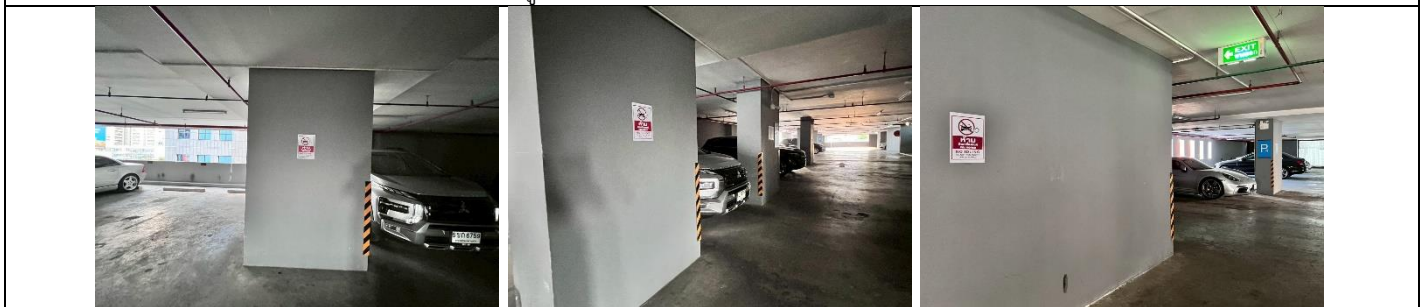
รูปที่ ผ7.2 ป้ายเตือนห้ามติดเครื่องยนต์ขณะจอด

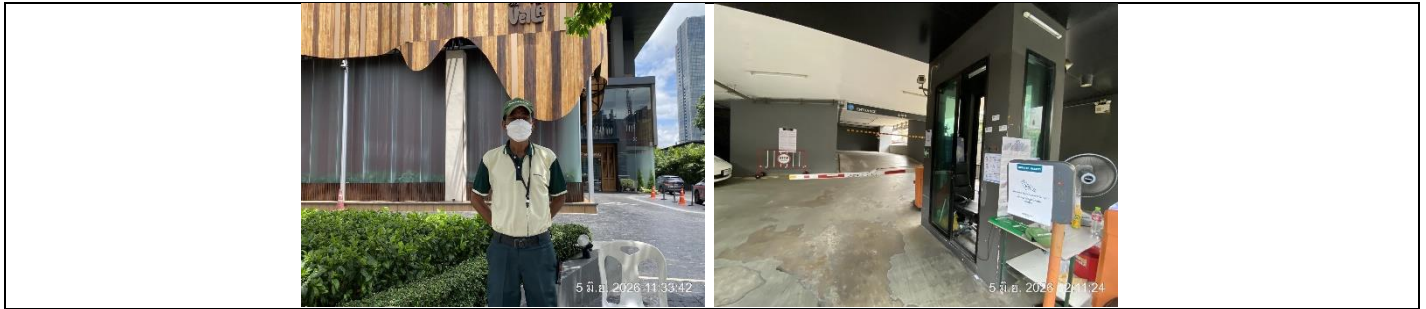
รูปที่ ผ7.3 เจ้าหน้าที่รักษาความปลอดภัย บริเวณถนนทางเข้า – ออกของโครงการ และบริเวณที่จอดรถ

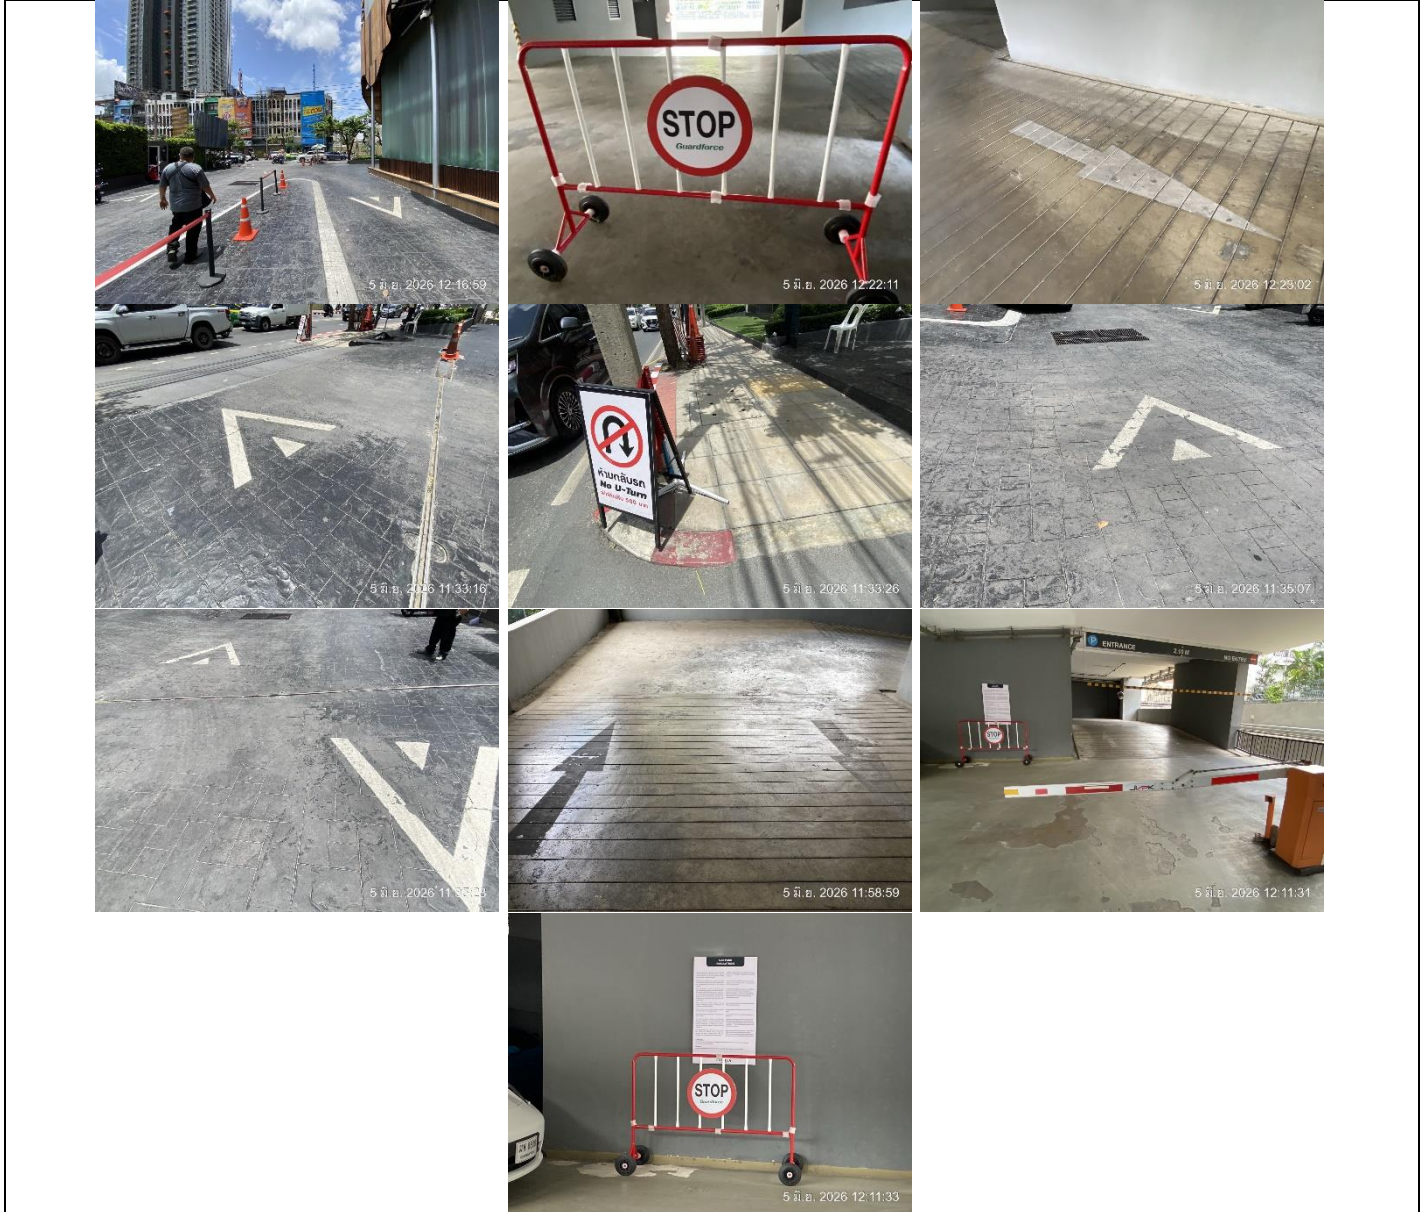
รูปที่ ผ7.4 ป้ายสัญลักษณ์การจราจร

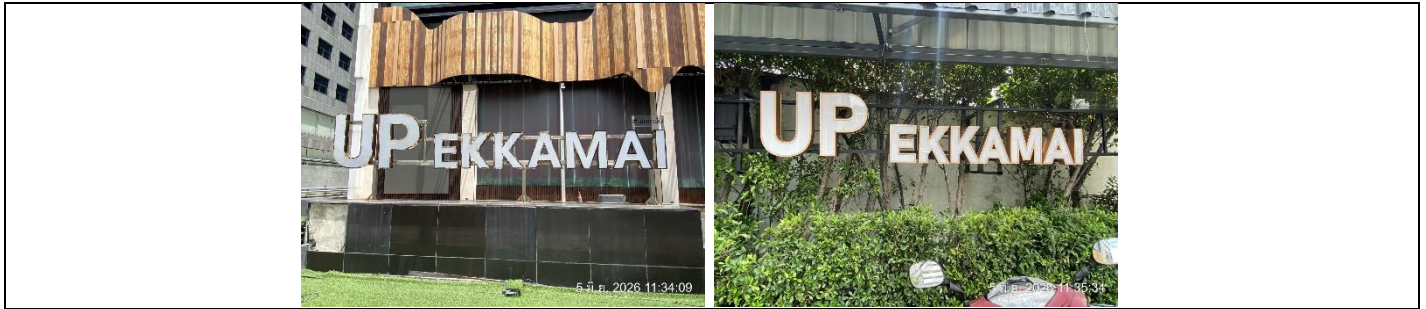
รูปที่ ผ7.5 ป้ายชื่อโครงการ บริเวณทางเข้า - ออกโครงการ

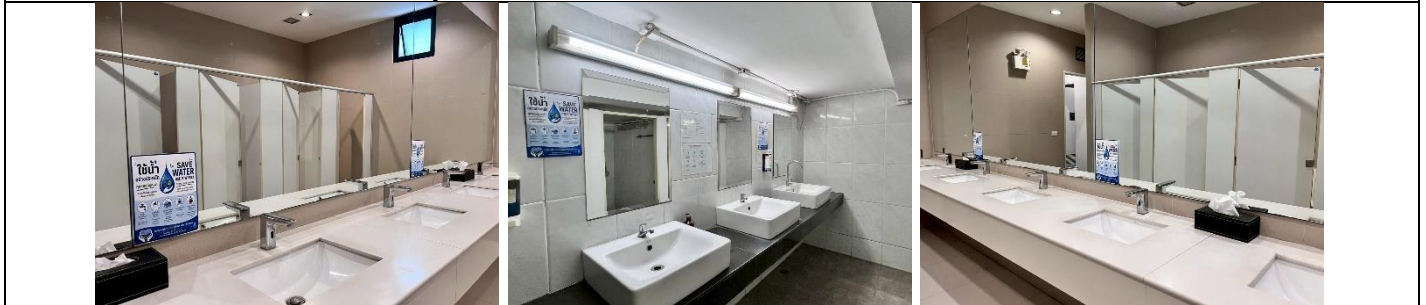
รูปที่ ผ7.6 ป้ายรณรงค์ให้ใช้น้ำอย่างประหยัด

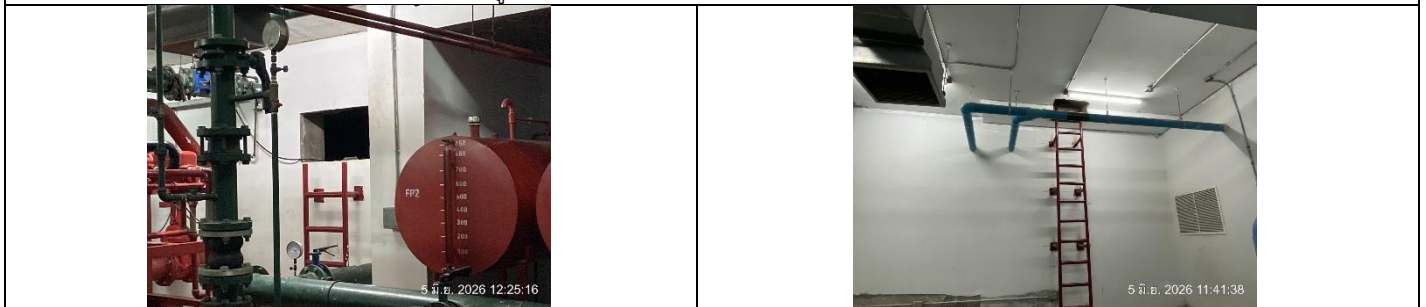
รูปที่ ผ7.7 ถังเก็บน้ำใช้ใต้ดิน

รูปที่ ผ7.8 บริเวณถังเก็บน้ำใช้บนดาดฟ้า

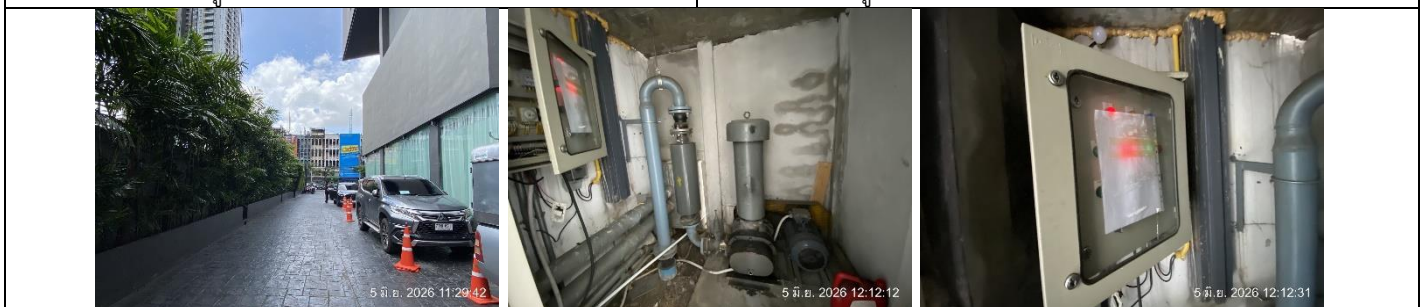
รูปที่ ผ7.9 บริเวณระบบบำบัดน้ำเสีย

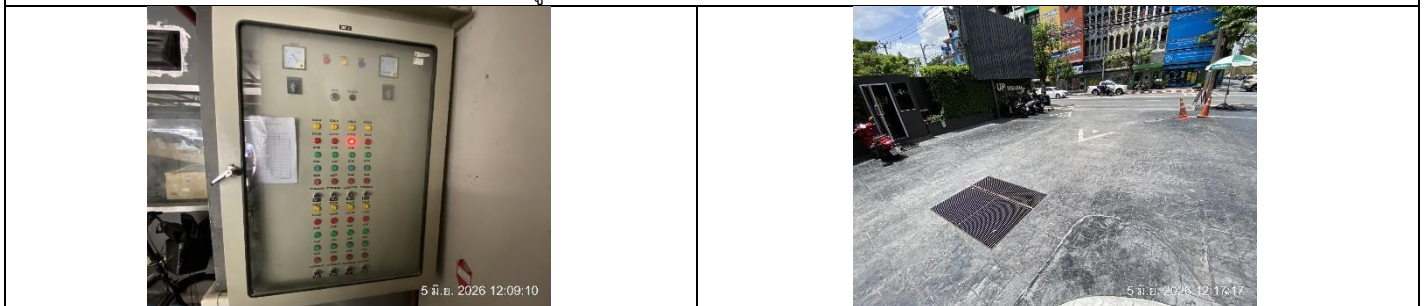
รูปที่ ผ7.10 มิเตอร์ไฟฟ้าเฉพาะของระบบบำบัดน้ำเสีย

รูปที่ ผ7.11 บ่อหน่วงน้ำ

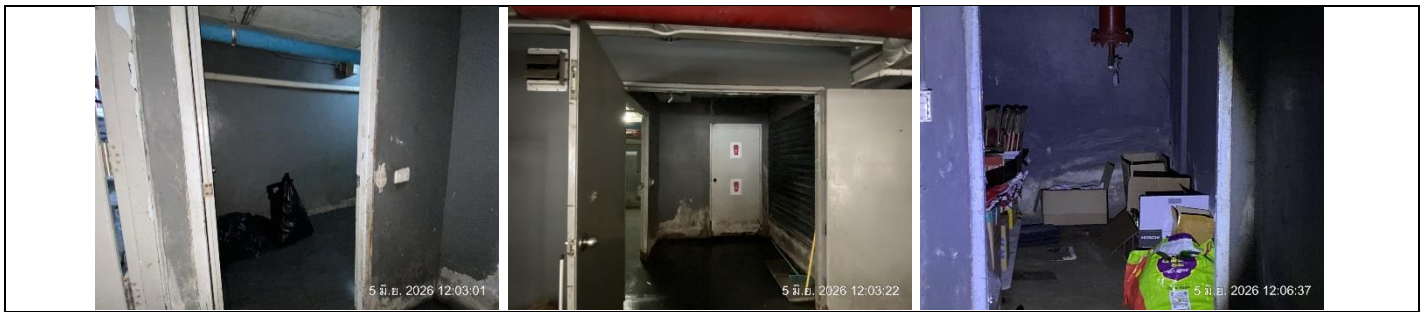
รูปที่ ผ7.12 ห้องพัสดุโดยรวมของโครงการ

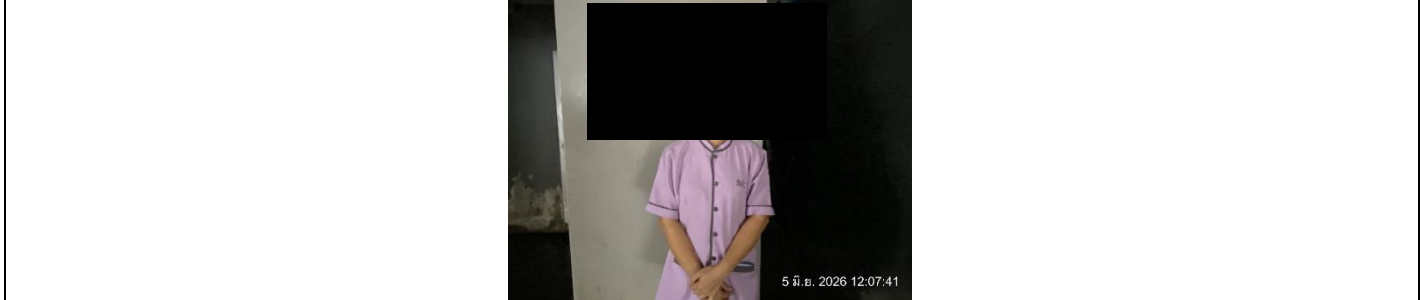
รูปที่ ผ7.13 เจ้าหน้าที่ดูแลอาคารคอยดูแลทำความสะอาด และเก็บขนมูลฝอย

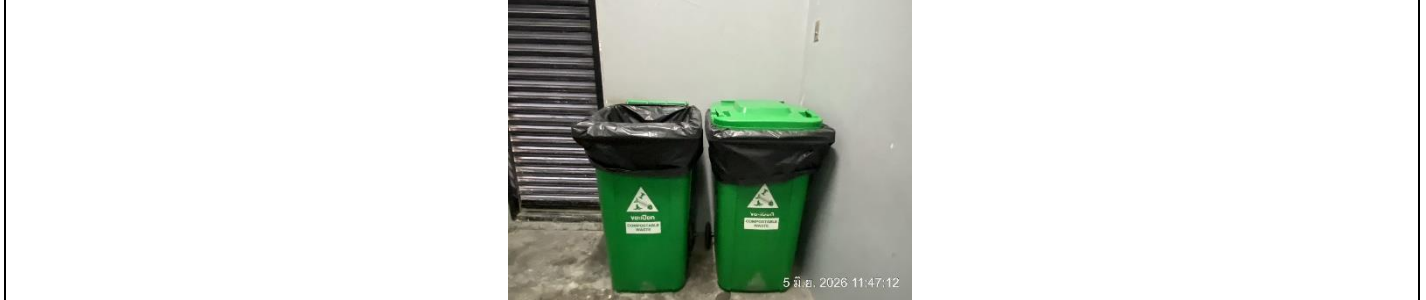
รูปที่ ผ7.14 ถังพัสดุฝอยในที่พัสดุฝอยประจำชั้น

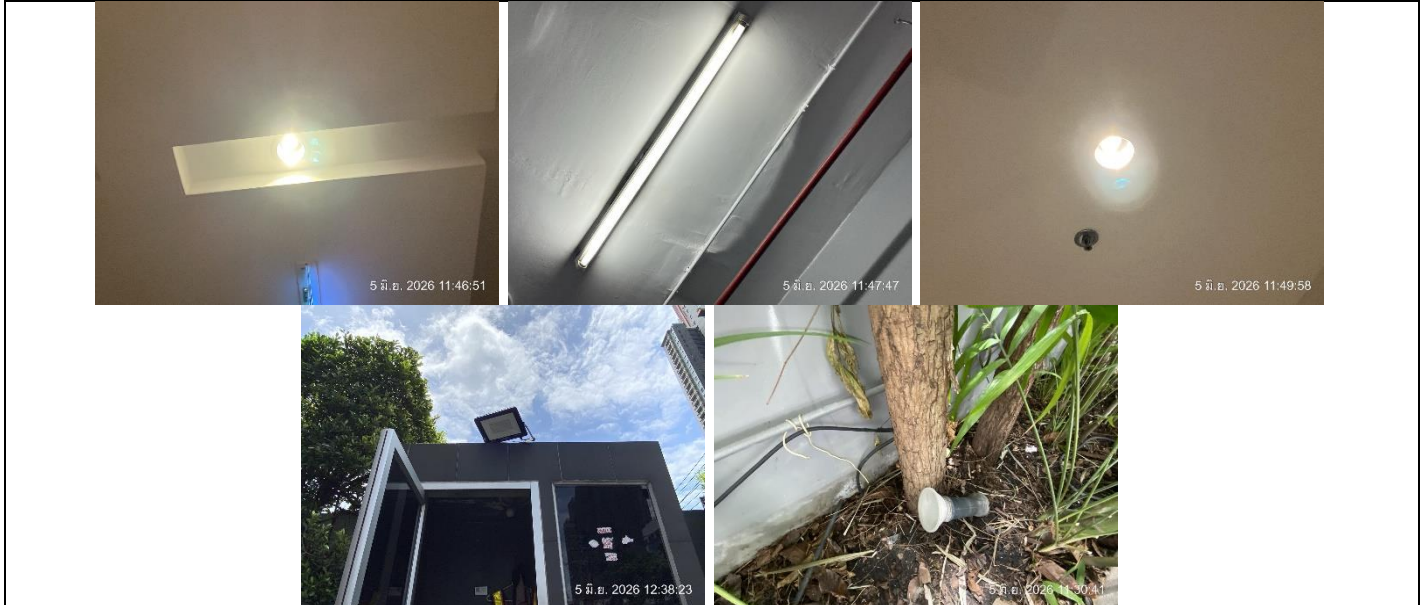
รูปที่ ผ7.15 ไฟฟ้าแสงสว่างในห้องพักและทางเดินภายในอาคาร

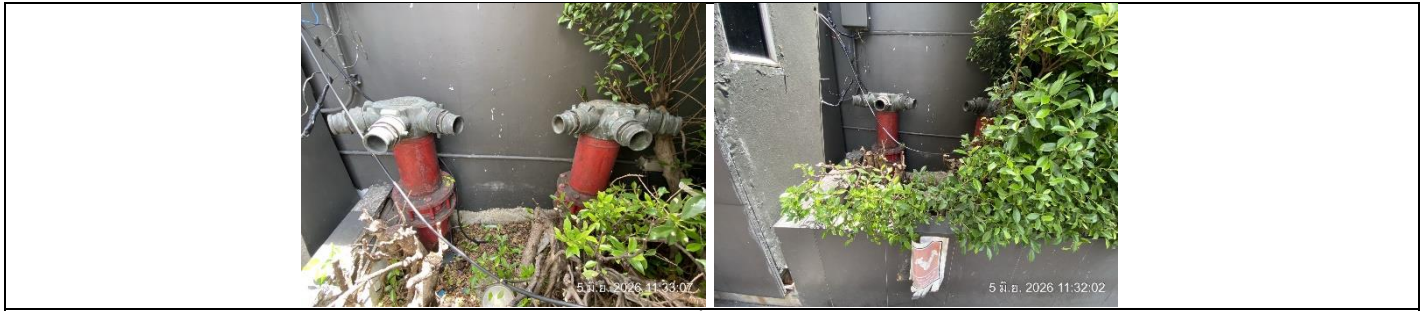
รูปที่ ผ7.16 หัวรับน้ำดับเพลิงในโครงการ

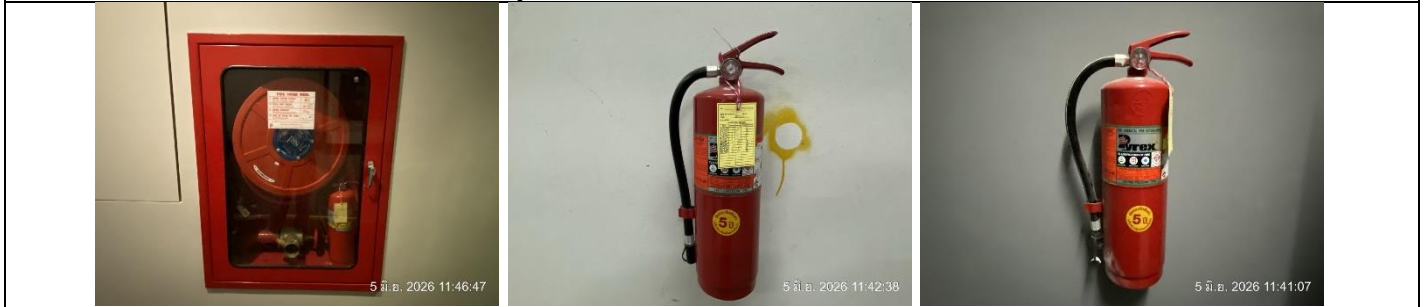
รูปที่ ผ7.17 ถังดับเพลิงเคมี

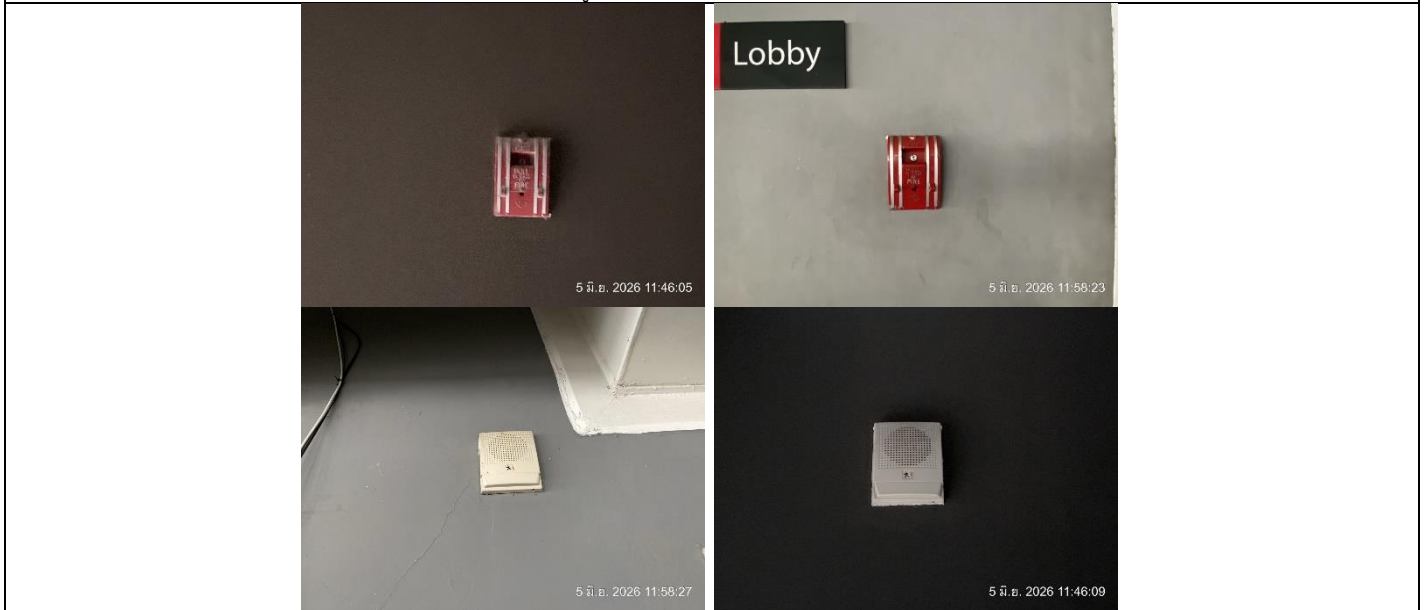
รูปที่ ผ7.18 อุปกรณ์แจ้งเหตุด้วยมือ (Manual Station) พร้อมกับติดตั้งแจ้งเหตุเพลิงไหม้

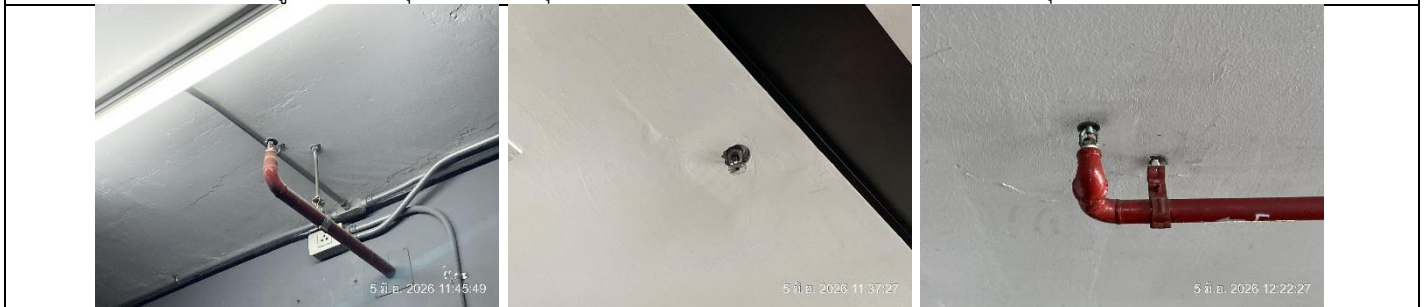
รูปที่ ผ7.19 ระบบสปริงเกอร์

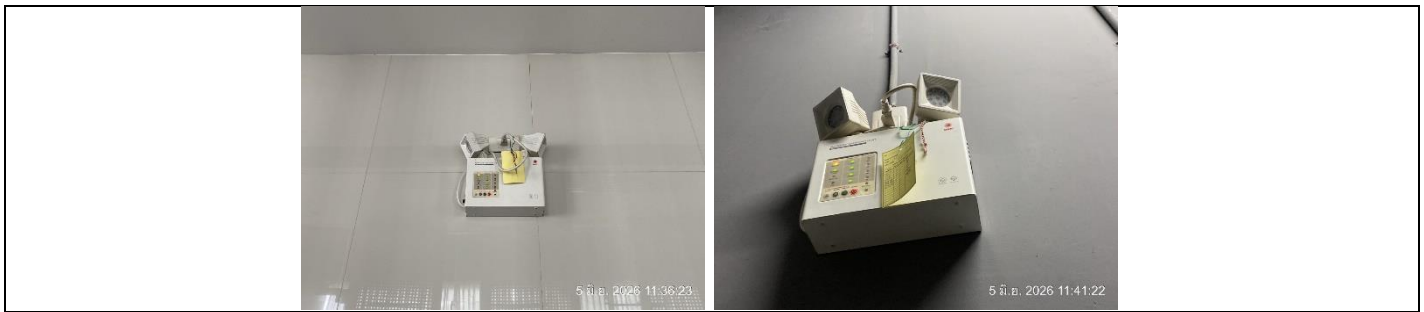
รูปที่ ผ7.20 ระบบไฟฟ้าฉุกเฉิน

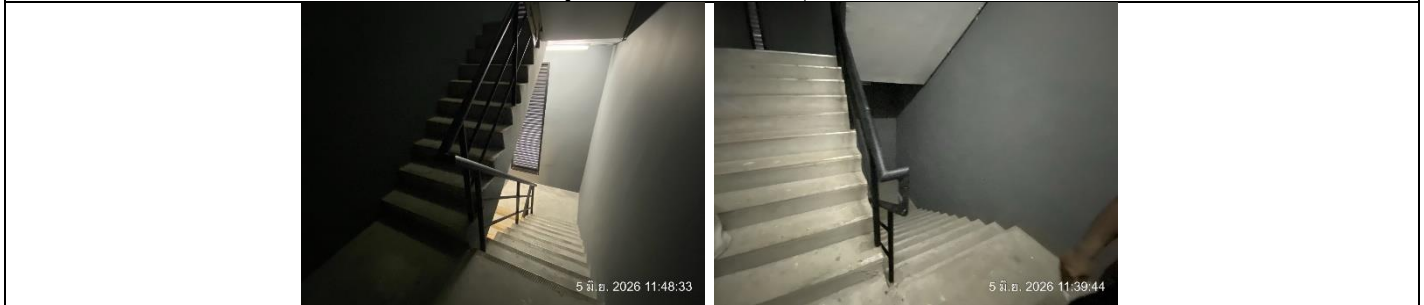
รูปที่ ผ7.21 บันไดหนีไฟ

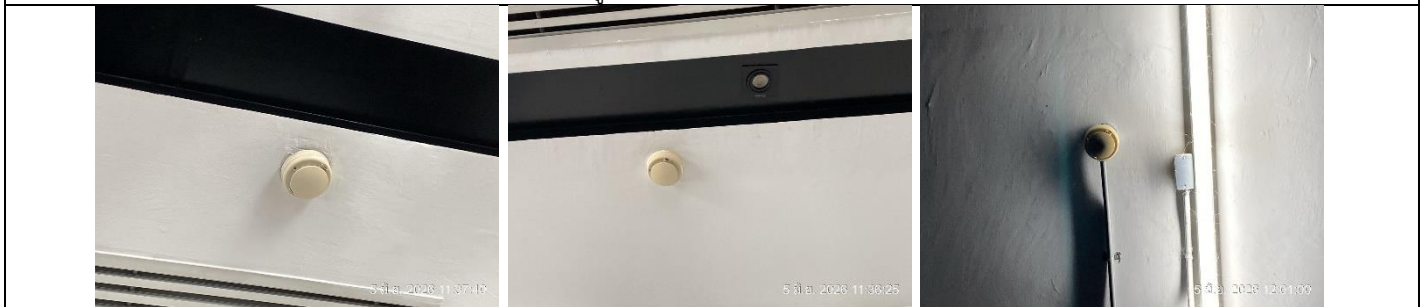
รูปที่ ผ7.22 อุปกรณ์ตรวจจับควัน

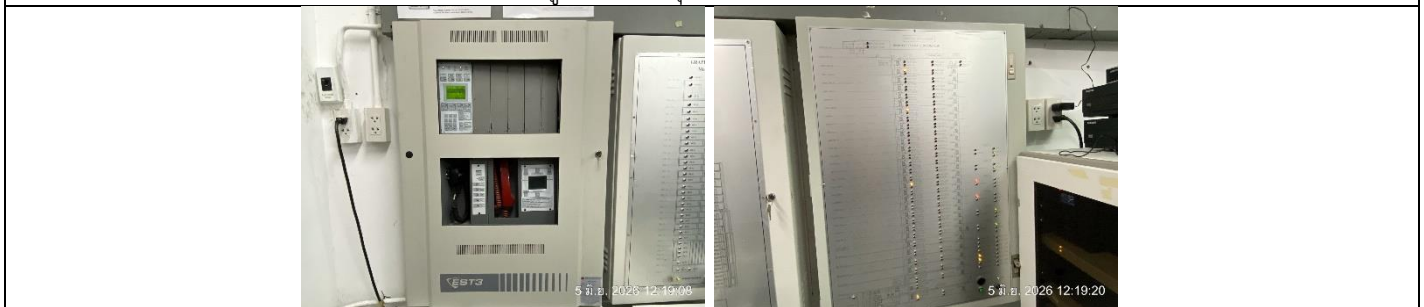
รูปที่ ผ7.23 แผงควบคุมระบบแจ้งเหตุเพลิงไหม้ (Fire alarm control panel) และแผงแสดงผลเพลิงไหม้ (Annunciator)

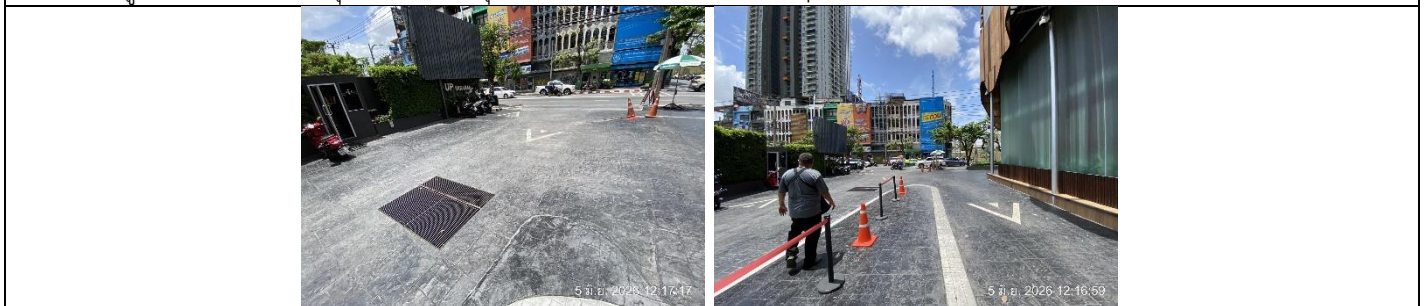
รูปที่ ผ7.24 บริเวณจุดรวมพล

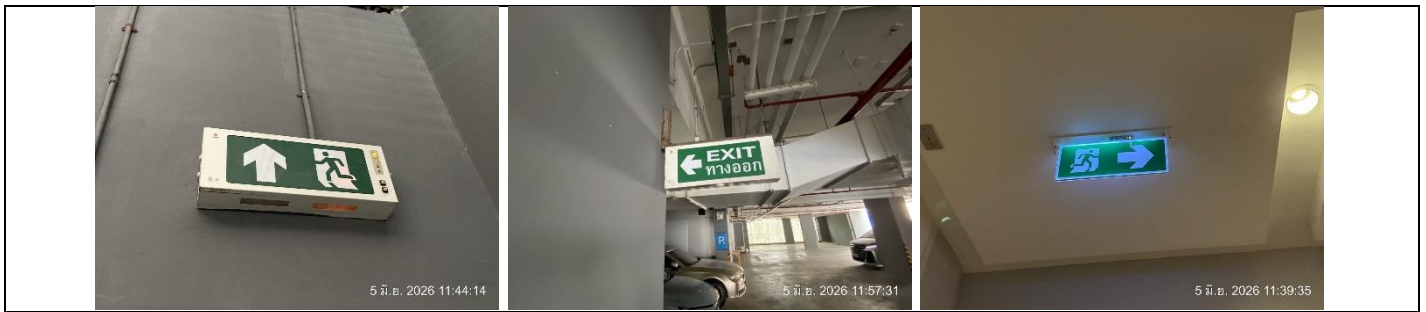
รูปที่ ๗7.25 ป้ายบอกทิศทางบันไดหนีไฟ

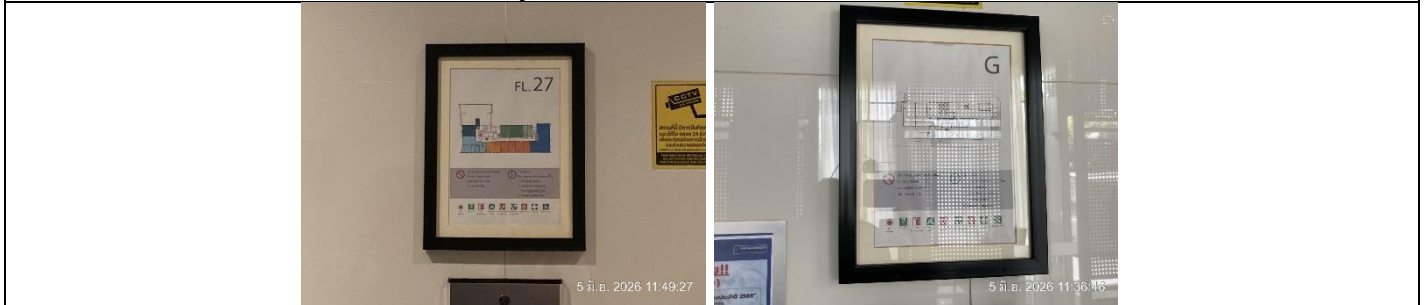
รูปที่ ๗7.26 แผนผังแสดงเส้นทางอพยพ

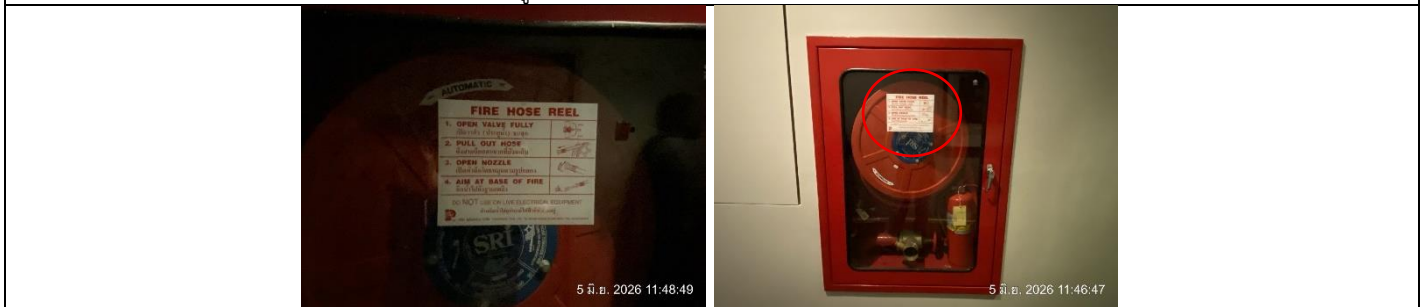
รูปที่ ๗7.27 คำอธิบายวิธีใช้งานในส่วนของระบบเตือนภัย และถังดับเพลิงเคมี

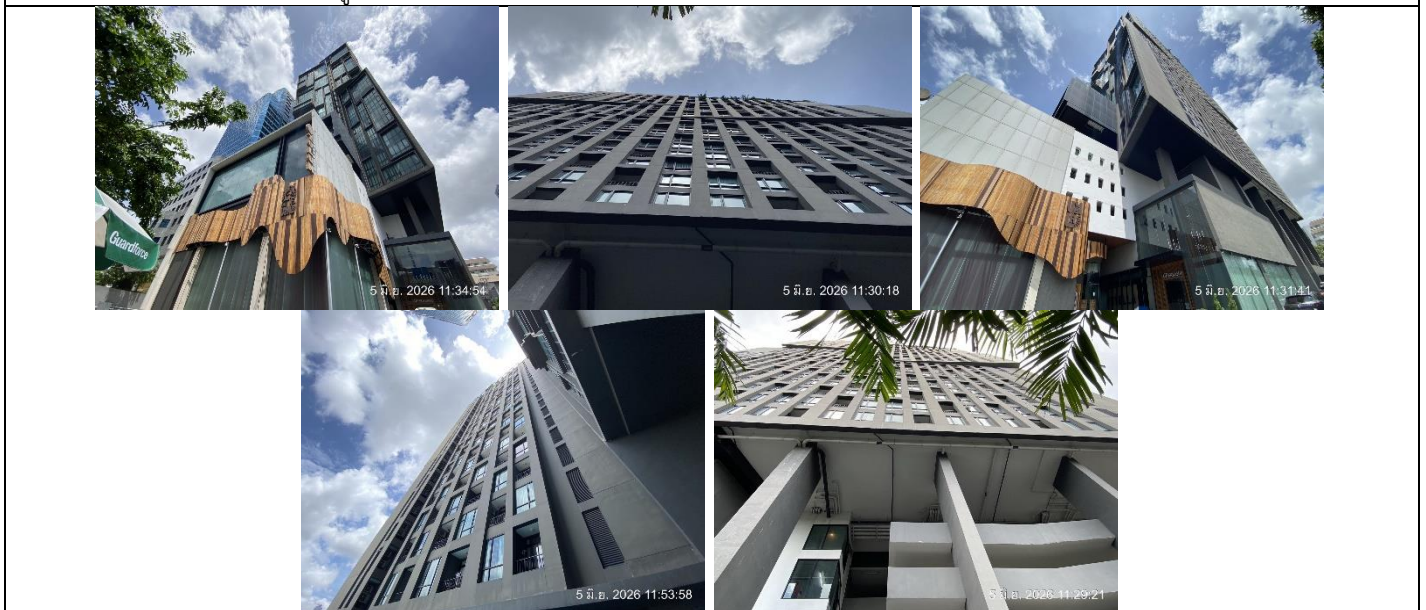
รูปที่ ๗7.28 ลักษณะของอาคารโครงการ

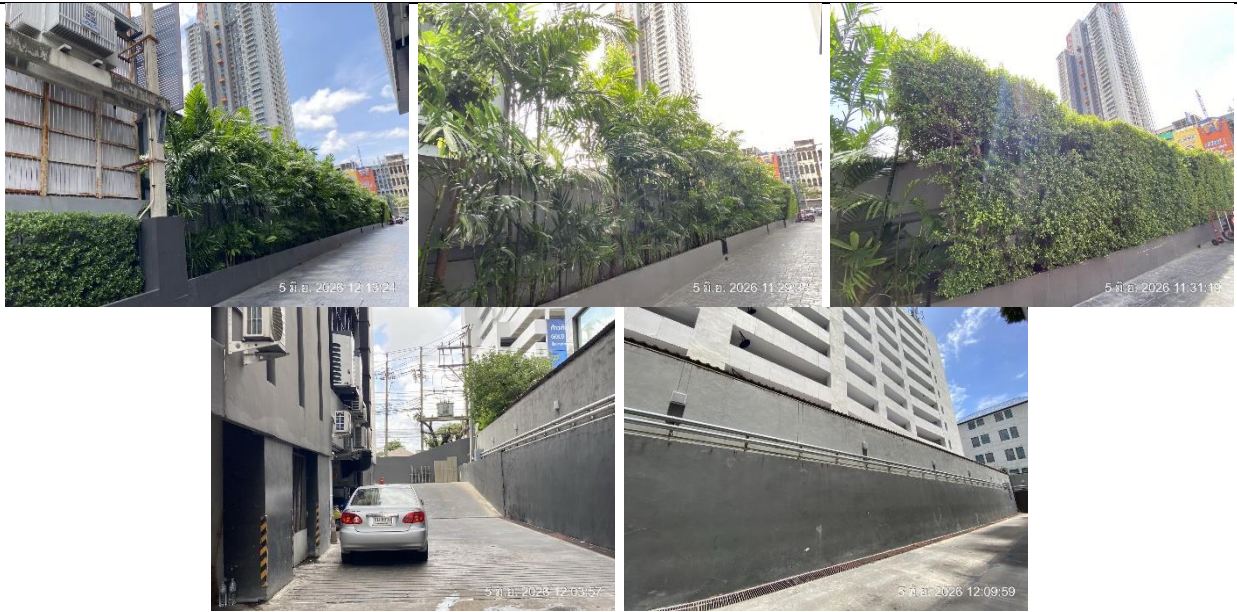
รูปที่ ผ7.29 ต้นไม้บริเวณแนวรั้วอาคารโครงการ
