จากการทบทวนรายงานการประเมินผลกระทบสิ่งแวดล้อม โครงการอาคารเช่าสำหรับผู้มีรายได้น้อย จังหวัดอุดรธานี (สามพร้าว) พบว่า มาตรการป้องกันและแก้ไขผลกระทบสิ่งแวดล้อม ระยะดำเนินการ ที่โครงการต้องปฏิบัติตามมีไว้ทั้งสิ้น 23 ปัจจัย รวม 214 มาตรการ

สรุปผลการปฏิบัติตามมาตรการป้องกันและแก้ไขผลกระทบสิ่งแวดล้อม ระยะดำเนินการ โครงการอาคารเช่าสำหรับผู้มีรายได้น้อย จังหวัดอุดรธานี (สามพร้าว) ระหว่างเดือนมกราคม-มิถุนายน พ.ศ. 2569

รายงานผลการปฏิบัติตามมาตรการฯ ระยะดำเนินการ (ม.ค.-มิ.ย. 69)

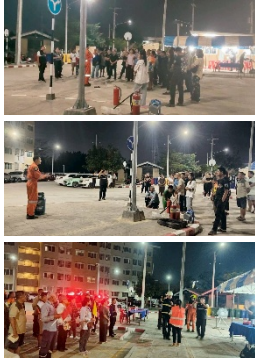
| องค์ประกอบ<br>ทางสิ่งแวดล้อม<br>และคุณค่าต่างๆ | วิธีการปฏิบัติตามมาตรการฯ | รายละเอียดการปฏิบัติตามมาตรการฯ | ปัญหา อุปสรรค<br>ที่ไม่สามารถปฏิบัติตาม<br>มาตรการและแนวทางแก้ไข | เอกสารอ้างอิง |
|---|---|---|---|---|
| | 6) กำหนดการฝึกซ้อมการใช้อุปกรณ์และเครื่องมือดับเพลิง อพยพหนีไฟ การช่วยเหลือผู้ประสบภัย อย่างน้อยปีละ 1 ครั้ง แก่พนักงานโครงการและผู้พักอาศัย โดยผู้ที่มีความรู้และเชี่ยวชาญจากหน่วยงานบรรเทาสาธารณภัย | 6) มีการฝึกซ้อมการใช้อุปกรณ์และเครื่องมือดับเพลิง อพยพหนีไฟครั้งสุดท้ายในเดือนมกราคม พ.ศ. 2569 ที่ผ่านมา | ไม่มี | <br>การฝึกซ้อมการใช้อุปกรณ์<br>เครื่องมือดับเพลิงและ<br>อพยพหนีไฟ |

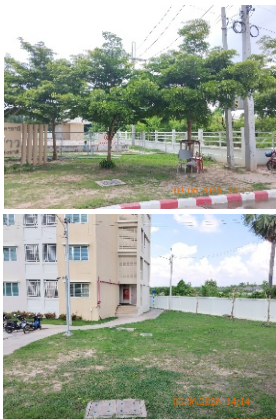
| องค์ประกอบทางสิ่งแวดล้อมและคุณค่าต่างๆ | วิธีการปฏิบัติตามมาตรการฯ | รายละเอียดการปฏิบัติตามมาตรการฯ | ปัญหา อุปสรรคที่ไม่สามารถปฏิบัติตามมาตรการและแนวทางแก้ไข | เอกสารอ้างอิง |
|---|---|---|---|---|
| 4.1 เศรษฐกิจและสังคม (ต่อ) | 5.2) กำหนดให้มีเจ้าหน้าที่คอยดูแลรักษาต้นไม้และพื้นที่สีเขียวให้มีสภาพสวยงาม นอกจากนี้หากมีต้นไม้ได้รับความเสียหายหรือตายจะจัดให้มีการปลูกต้นไม้ทดแทน เพื่อช่วยลดปริมาณความร้อนที่สะสมของพื้นที่เป็นลานคอนกรีต | 5.2) มีเจ้าหน้าที่คอยดูแลรักษาต้นไม้และพื้นที่สีเขียวภายในโครงการ จากการตรวจสอบพบว่า ต้นไม้และพื้นที่สีเขียวอยู่ในสภาพดี | ไม่มี | <p>ต้นไม้และพื้นที่สีเขียวภายในโครงการ</p> |

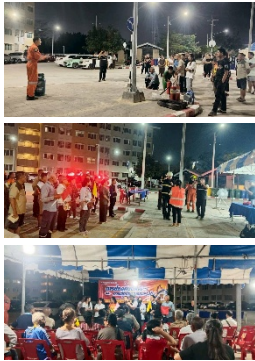
| องค์ประกอบทางสิ่งแวดล้อมและคุณค่าต่างๆ | วิธีการปฏิบัติตามมาตรการฯ | รายละเอียดการปฏิบัติตามมาตรการฯ | ปัญหา อุปสรรคที่ไม่สามารถปฏิบัติตามมาตรการและแนวทางแก้ไข | เอกสารอ้างอิง |
|---|---|---|---|---|
| | 3) ประชาสัมพันธ์ให้ความรู้เกี่ยวกับการใช้อุปกรณ์ป้องกันอัคคีภัย แผนการป้องกันอัคคีภัย และแผนการอพยพรวมทั้งข้อปฏิบัติขณะเกิดเหตุเพลิงไหม้แก่ผู้พักอาศัย | 3) มีการประชาสัมพันธ์ให้ความรู้เกี่ยวกับการใช้อุปกรณ์ป้องกันอัคคีภัย แผนการป้องกันอัคคีภัย และแผนการอพยพขณะเกิดเหตุเพลิงไหม้แก่ผู้พักอาศัยครั้งสุดท้ายในเดือนมกราคม พ.ศ. 2569 ที่ผ่านมา | ไม่มี | <p>การฝึกซ้อมการใช้อุปกรณ์เครื่องมือดับเพลิงและอพยพหนีไฟ</p> |
