### 3. ผลการปฏิบัติตามมาตรการฯ

#### 3.1 ผลการปฏิบัติตามมาตรการป้องกันและแก้ไขผลกระทบสิ่งแวดล้อม

จากการทบทวนรายงานการประเมินผลกระทบสิ่งแวดล้อม โครงการอาคารเช่าในที่ดินราชพัสดุ จังหวัดร้อยเอ็ด พบว่า มาตรการป้องกันและแก้ไขผลกระทบสิ่งแวดล้อม ระยะดำเนินการ ที่โครงการต้องปฏิบัติตามมีทั้งสิ้น 3 ปัจจัย รวม 9 มาตรการ

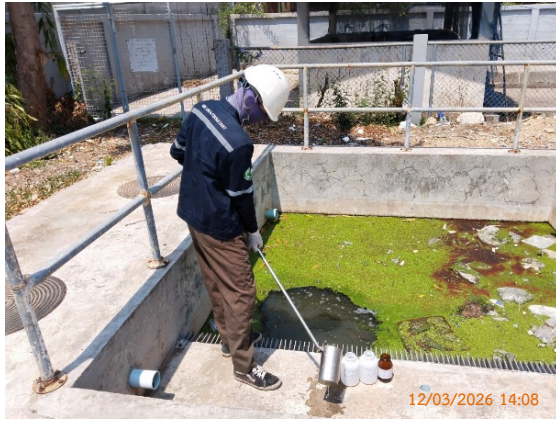
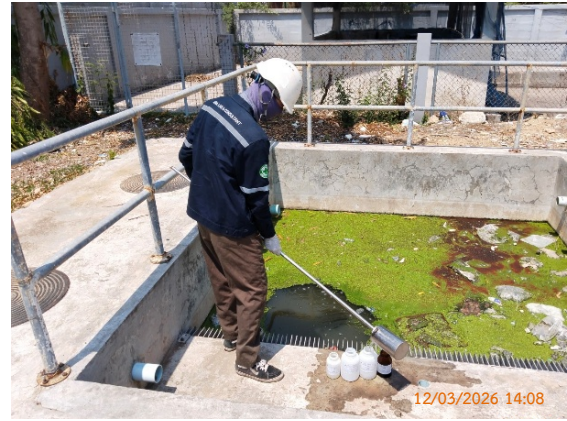
บ่อพักน้ำก่อนไหลเข้าบ่อสูบของระบบบำบัดน้ำเสียรวม

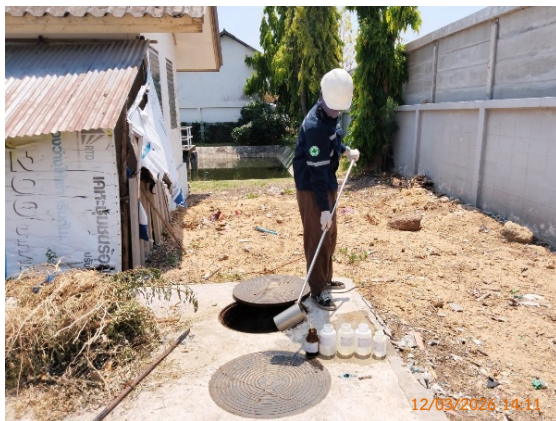
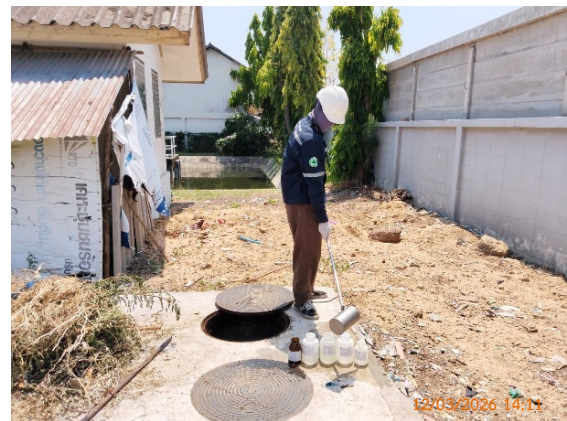
บ่อพักน้ำสุดท้ายก่อนระบายน้ำทั้งลงสู่รางระบายน้ำของโครงการอาคารเช่าเดิม
