## 5. ผลการดำเนินการตามมาตรการป้องกันและแก้ไขผลกระทบสิ่งแวดล้อม

### ตารางที่ 3 เปรียบเทียบมาตรการป้องกันและแก้ไขผลกระทบสิ่งแวดล้อมที่กำหนดไว้ในรายงานการวิเคราะห์ผลกระทบสิ่งแวดล้อม

#### โครงการ วินน์ธานี ระยะเปิดดำเนินการ

รายงานผลการปฏิบัติตามมาตรการป้องกันแก้ไขผลกระทบสิ่งแวดล้อม และมาตรการติดตามตรวจสอบคุณภาพสิ่งแวดล้อม  
โครงการ วินน์ธานี ตั้งอยู่เลขที่ 111 หมู่ 10 ถนนเทพกษัตร 2 ตำบลคลองหนึ่ง อำเภอคลองหลวง จังหวัดปทุมธานี 12120

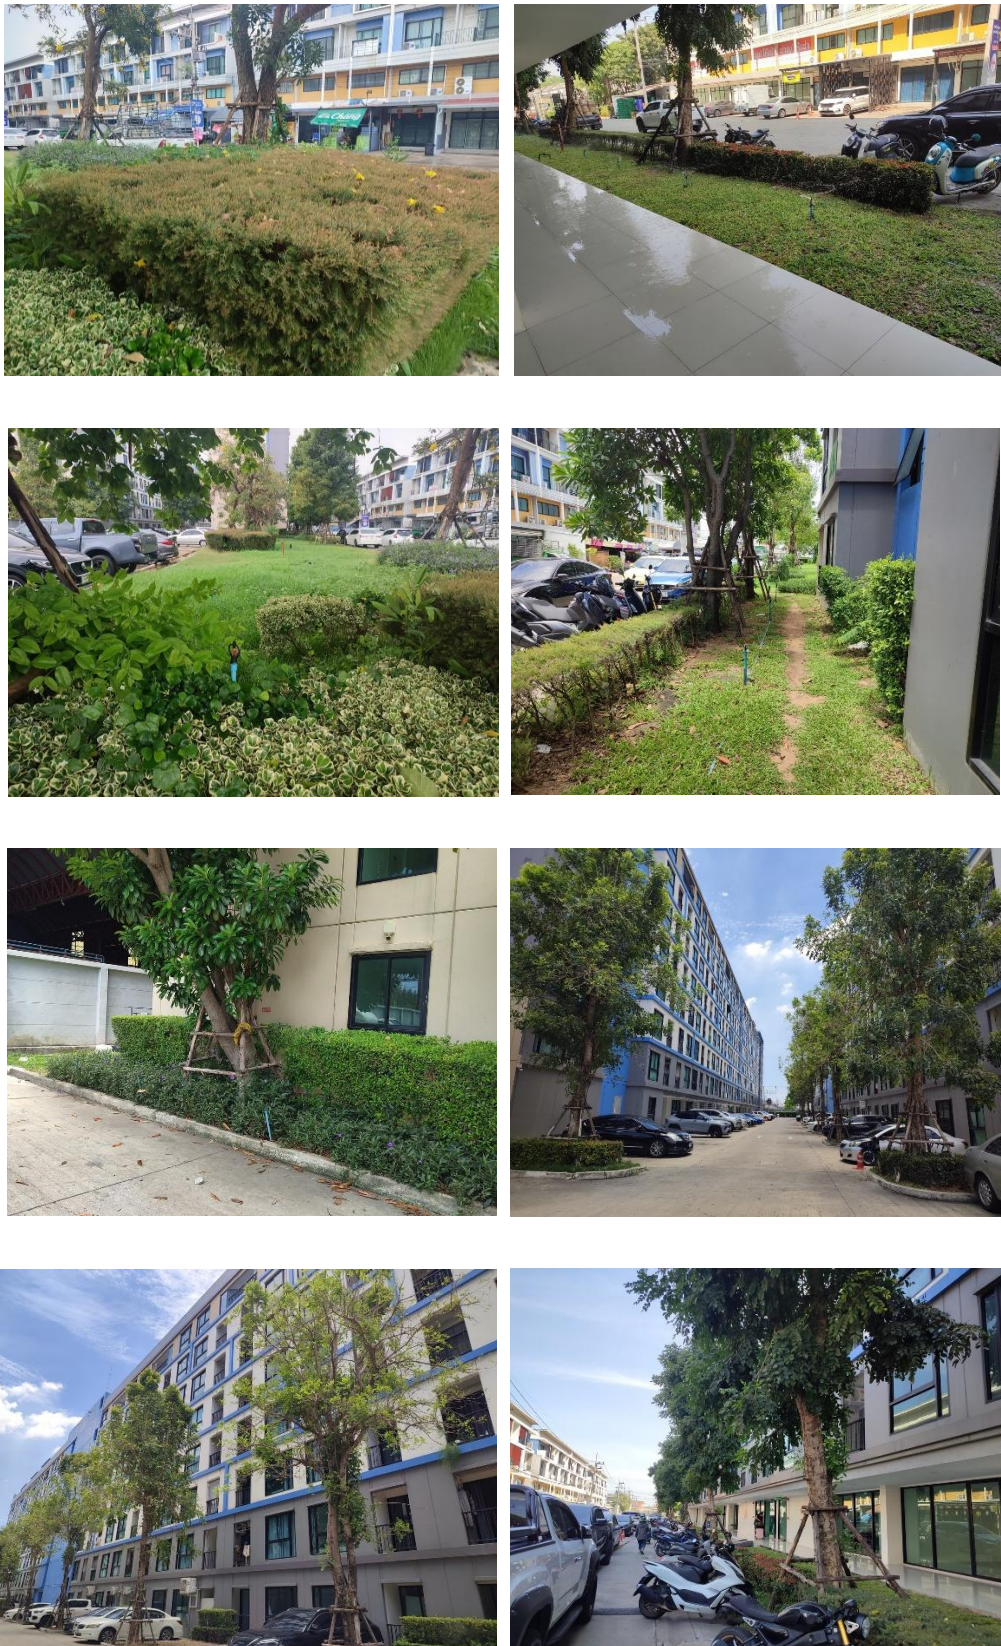
| เงื่อนไขตามมาตรการป้องกันและแก้ไขผลกระทบสิ่งแวดล้อม | ผลการปฏิบัติตามมาตรการ | ปัญหา อุปสรรค และข้อเสนอแนะ | เอกสารอ้างอิง |
|---|---|---|---|
| 1. จัดให้มีพื้นที่สีเขียวขนาด 1,708.58 ตารางเมตร | มีพื้นที่สีเขียวไว้แล้วตามที่กำหนดไว้ บริเวณพื้นที่ว่างทั้งหมด | - | ภาพที่ 4-1 |
| <b>มาตรการติดตามตรวจสอบผลกระทบสิ่งแวดล้อม</b><br>- ดูแลต้นไม้บริเวณพื้นที่สีเขียวในพื้นที่โครงการให้มีสภาพดีอยู่เสมอ ดำเนินการโดยนิติบุคคลอาคารชุด วินน์ธานี | ดูแลต้นไม้โดยรดน้ำต้นไม้ใช้ระบบสปริงเคล รดน้ำต้นไม้ทุกวันพื้นดินมีความชุ่มชื้นอยู่เสมอ | | ภาพที่ 4-1 |

ภาพที่ 4-1 พื้นที่สีเขียวและการดูแลรักษาต้นไม้รดน้ำต้นไม้ใส่ปุ๋ย ตัดแต่งกิ่ง

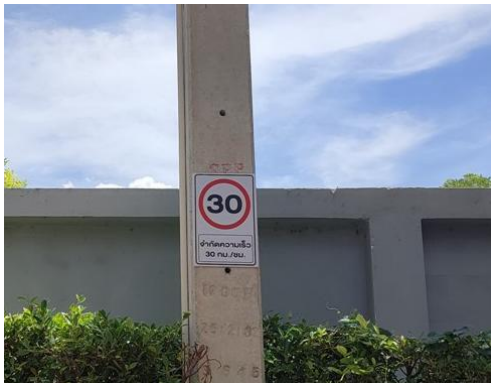
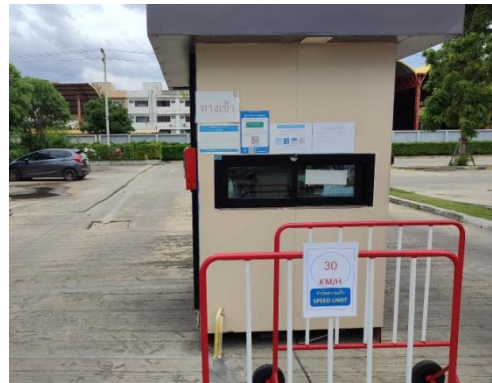
| เงื่อนไขตามมาตรการป้องกันและแก้ไขผลกระทบสิ่งแวดล้อม | ผลการปฏิบัติตามมาตรการ | ปัญหา อุปสรรค และข้อเสนอแนะ | เอกสารอ้างอิง |
|---|---|---|---|
| 1. ควบคุมความเร็วของรถภายในโครงการ เพื่อลดการฟุ้งกระจายของฝุ่นละออง เช่น บ้ายจำกัดความเร็ว เป็นต้น | ควบคุมความเร็วของรถไว้อย่างสม่ำเสมอโดยการติดป้ายจำกัดความเร็วไม่ให้ใช้ความเร็วเกิน 30 กม./ชม. | - | ภาพที่ 4-2 |

ภาพที่ 4-2 ป้ายจำกัดความเร็วรถยนต์

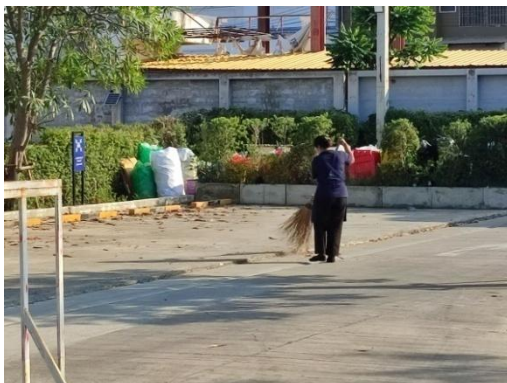
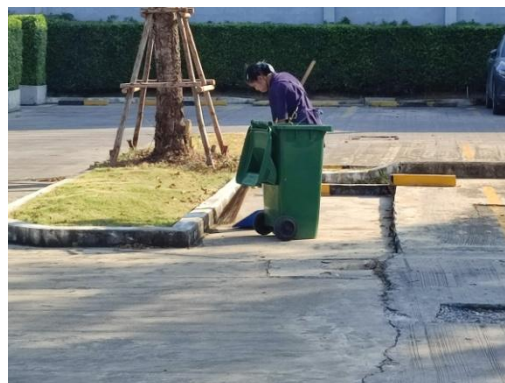
| เงื่อนไขตามมาตรการป้องกันและแก้ไขผลกระทบสิ่งแวดล้อม | ผลการปฏิบัติตามมาตรการ | ปัญหา อุปสรรค และข้อเสนอแนะ | เอกสารอ้างอิง |
|---|---|---|---|
| 2. จัดให้มีเจ้าหน้าที่ดูแลรักษาความสะอาดของถนน และลานจอดรถอย่างสม่ำเสมอ | กวาดทำความสะอาดใบไม้ที่ร่วงหล่น และฝุ่นละอองบริเวณถนนและลานจอดรถไว้แล้วเป็นประจำทุกวัน | - | ภาพที่ 4-3 |

ภาพที่ 4-3 ทำความสะอาดถนน และพื้นที่จอดรถยนต์

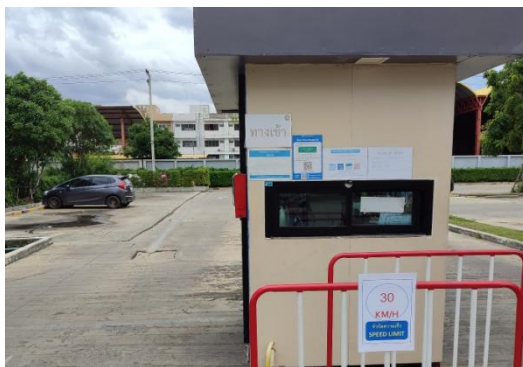
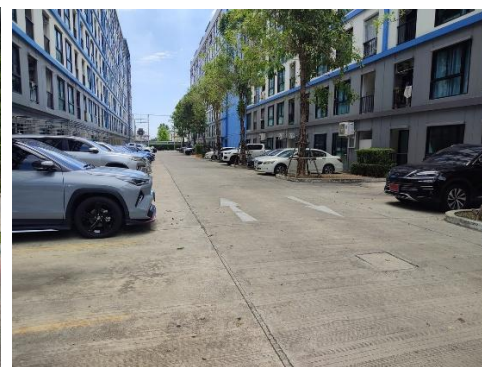
| เงื่อนไขตามมาตรการป้องกันและแก้ไขผลกระทบสิ่งแวดล้อม | ผลการปฏิบัติตามมาตรการ | ปัญหา อุปสรรค และข้อเสนอแนะ | เอกสารอ้างอิง |
|---|---|---|---|
| 3. จัดให้มีเจ้าหน้าที่อำนวยความสะดวกในการจราจรตลอด 24 ชั่วโมง | มีเจ้าหน้าที่ ropic อยู่เฝ้าระวังด้านหน้าโครงการและทางเข้าอาคาร | - | ภาพที่ 4-4 |

ภาพที่ 4-4 ป้ายเตือนให้ดับเครื่องยนต์พื้นที่จอดรถ

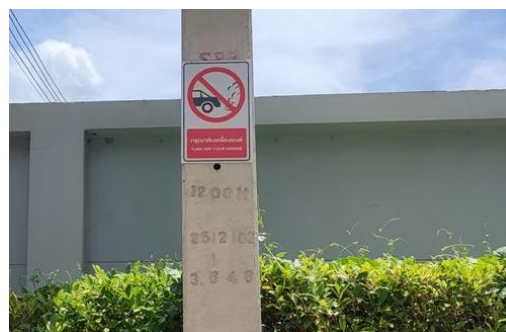
| เงื่อนไขตามมาตรการป้องกันและแก้ไขผลกระทบสิ่งแวดล้อม | ผลการปฏิบัติตามมาตรการ | ปัญหา อุปสรรค และข้อเสนอแนะ | เอกสารอ้างอิง |
|---|---|---|---|
| 4. ติดป้ายห้ามติดเครื่องยนต์ทิ้งไว้บริเวณลานจอดรถยนต์ โดยดับเครื่องทันทีเมื่อจอดรถแล้ว | ติดป้ายห้ามติดเครื่องยนต์ไว้แล้วบริเวณที่จอดรถ | - | ภาพที่ 4-5 |

ภาพที่ 4-5 ป้ายห้ามติดเครื่องยนต์ขณะจอดรถ

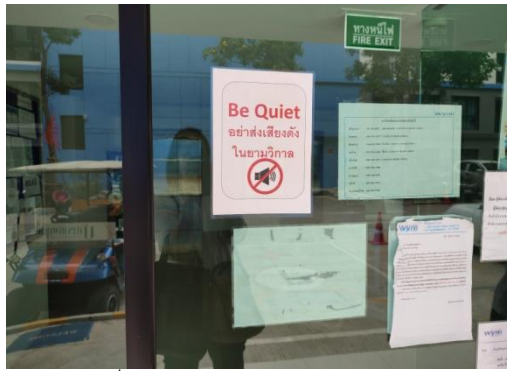
| เงื่อนไขตามมาตรการป้องกันและแก้ไขผลกระทบสิ่งแวดล้อม | ผลการปฏิบัติตามมาตรการ | ปัญหา อุปสรรค และข้อเสนอแนะ | เอกสารอ้างอิง |
|---|---|---|---|
| 2. กำหนดกฎระเบียบห้ามส่งเสียงดังในยามวิกาล | มีกฎระเบียบและป้ายเตือนไม่ให้ส่งเสียงดังในยามกลางคืน | - | ภาพที่ 4-6 |

ภาพที่ 4-6 ป้ายห้ามส่งเสียงดังในยามวิกาล

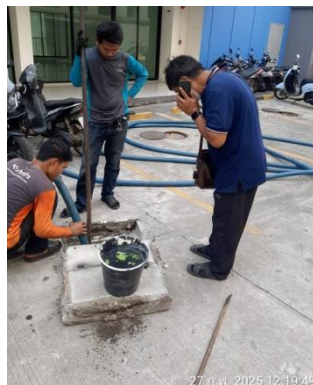
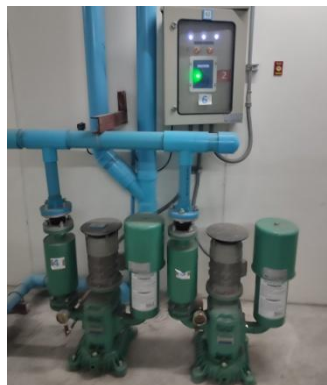
| เงื่อนไขตามมาตรการป้องกันและแก้ไขผลกระทบสิ่งแวดล้อม | ผลการปฏิบัติตามมาตรการ | ปัญหา อุปสรรค และข้อเสนอแนะ | เอกสารอ้างอิง |
|---|---|---|---|
| <b>1.7 คุณภาพน้ำ</b><br>1. โครงการจัดให้มีระบบบำบัดน้ำเสียจำนวน 4 ชุด เป็นระบบ Activated Sludge ขนาด 70 ลูกบาศก์เมตร/วัน ผังไว้ที่ดินบริเวณที่จอดรถยนต์ ด้านทิศตะวันออก และทิศตะวันตกของอาคาร A จำนวน 2 ชุด และผังไว้ที่ดินบริเวณที่จอดรถด้านทิศเหนือและทิศตะวันออกของอาคาร B จำนวน 2 ชุด | มีระบบบำบัดน้ำเสียไว้แล้ว จำนวน 4 ชุด ระบบ Activated Sludge และผู้ควบคุมการทำงานของระบบแยกแต่ละชุด มีการเปิดเดินเครื่องตลอด 24 ชั่วโมง และปั๊มเติมอากาศ 2 เครื่องสลับกันทำงานทำให้เดินระบบได้อย่างเต็มประสิทธิภาพ | - | ภาพที่ 4-7 |

ภาพที่ 4-7 ระบบบำบัดน้ำเสียและการควบคุมดูแลรักษา

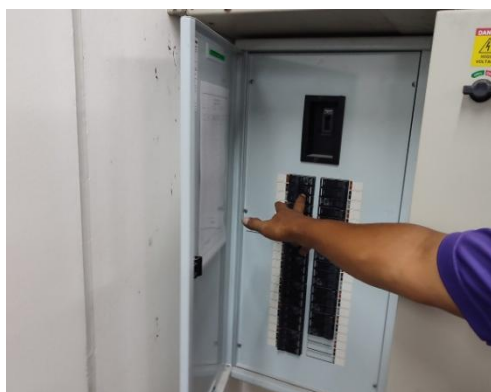
| เงื่อนไขตามมาตรการป้องกันและแก้ไขผลกระทบสิ่งแวดล้อม | ผลการปฏิบัติตามมาตรการ | ปัญหา อุปสรรค และข้อเสนอแนะ | เอกสารอ้างอิง |
|---|---|---|---|
| 9. จัดให้มีมอเตอร์ไฟฟ้าเฉพาะระบบบำบัดน้ำเสียรวม | มีมอเตอร์ไฟฟ้าแยกเฉพาะส่วนของระบบบำบัดน้ำเสีย | - | ภาพที่ 4-8 |

ภาพที่ 4-8 มิเตอร์ไฟฟ้าสำหรับระบบบำบัดน้ำเสีย

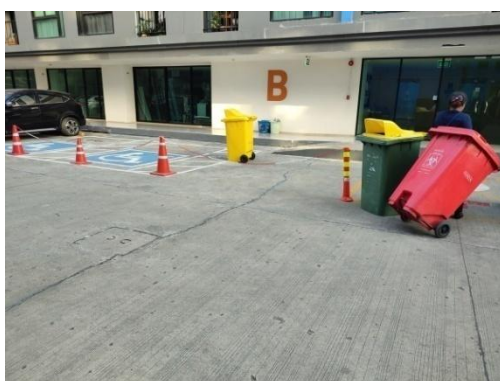
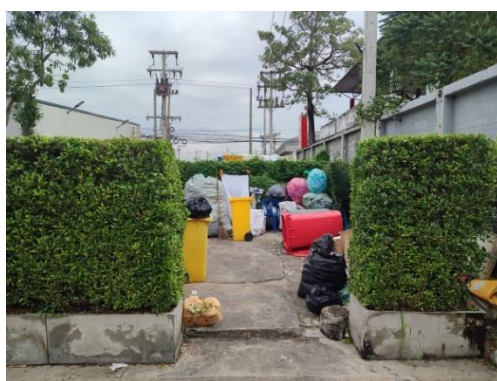
| เงื่อนไขตามมาตรการป้องกันและแก้ไขผลกระทบสิ่งแวดล้อม | ผลการปฏิบัติตามมาตรการ | ปัญหา อุปสรรค และข้อเสนอแนะ | เอกสารอ้างอิง |
|---|---|---|---|
| 2. จัดให้มีแม่บ้านคอยตัดกากไขมันที่เกิดขึ้นเป็นประจำทุกสัปดาห์และนำกากไขมันใส่ลงในกระถางดินเผา ภายในรองด้วยกระดาษทิชชู เพื่อซับน้ำก่อนไปฝังแดดให้แห้ง โดยตำแหน่งที่ตากตะกอนกำหนดให้อยู่ใกล้กับห้องพัสดุฝอยรวมของโครงการและหลังจากแห้งแล้วให้แม่บ้านนำกากตะกอนไขมันที่แห้ง ไปทิ้งรวมกับมูลฝอยทั่วไปในห้องพัสดุฝอยรวม | มีแม่บ้านตัดกากไขมันทุกสัปดาห์ใส่ไว้ในถุงดำและมัดปากถุงและนำไปพักไว้ที่บริเวณที่พัสดุฝอยรวม | - | ภาพที่ 4-9 |

ภาพที่ 4-9 การเก็บขนมูลฝอยของแม่บ้านโครงการและพักไว้ในห้องพักมูลฝอยรวม

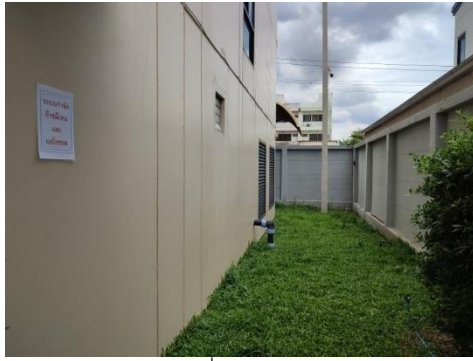
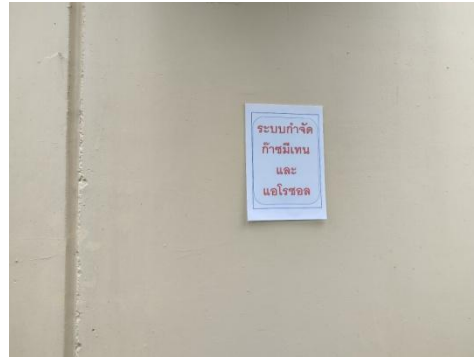
| เงื่อนไขตามมาตรการป้องกันและแก้ไขผลกระทบสิ่งแวดล้อม | ผลการปฏิบัติตามมาตรการ | ปัญหา อุปสรรค และข้อเสนอแนะ | เอกสารอ้างอิง |
|---|---|---|---|
| 3. จัดให้มีระบบกำจัดก๊าซมีเทนโดยปุ๋ยหมักพร้อมใช้งานฝังลงในหลุมดินซึ่งจะอยู่ในสวนหย่อม ติดป้ายบอกสัญลักษณ์แสดงตำแหน่งหลุมดินมีเทน เพื่อป้องกันอันตรายจากก๊าซมีเทน ให้กับผู้พักอาศัยภายในโครงการทราบ และห้ามสูบบุหรี่บริเวณหลุมดินมีเทน | มีระบบกำจัดก๊าซมีเทนโดยปุ๋ยหมักบริเวณพื้นที่สีเขียวด้านทิศตะวันตกของอาคาร B และอาคาร A | - | ภาพที่ 4-10 |
| 4. จัดให้มีการกำจัดละอองลอย Aerosol ในถึงเติมอากาศโดยระบบที่ใช้เป็นชนิดเติมอากาศ เลี้ยงตะกอนเวียนกลับ | มีระบบกำจัดละอองลอยในถึงเติมอากาศไว้แล้ว บริเวณเดียวกับระบบกำจัดก๊าซมีเทน | - | ภาพที่ 4-10 |

ภาพที่ 4-10 ระบบกำจัดก๊าซมีเทนและแอโรซอลพร้อมติดป้ายประชาสัมพันธ์

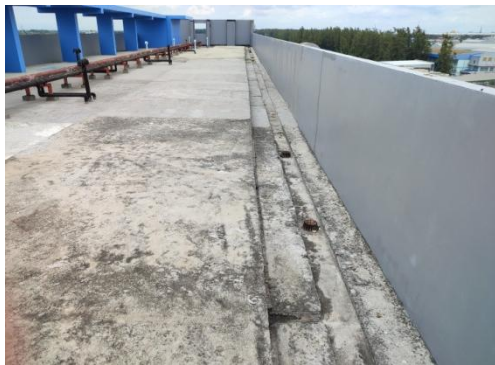
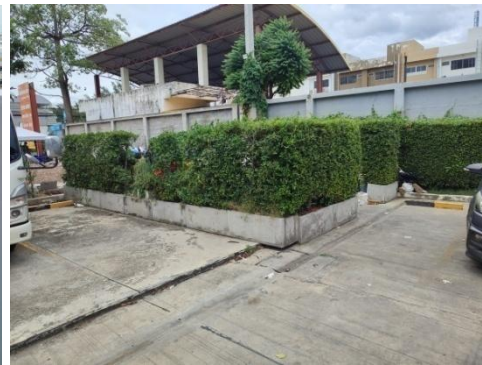
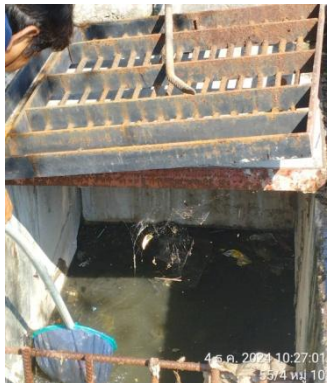
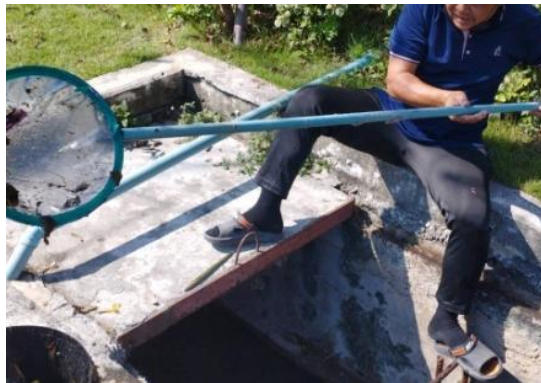
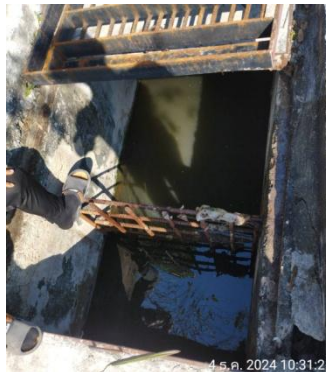
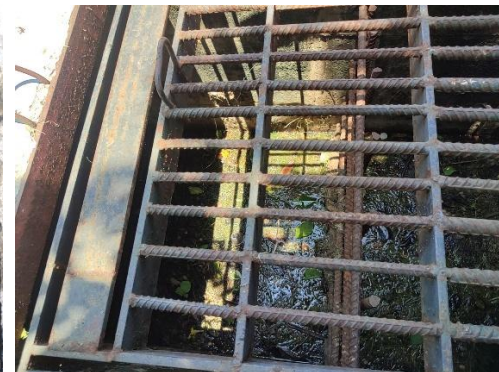
ภาพที่ 4-11 ระบบระบายน้ำ รางระบายน้ำ ท่อระบายน้ำแนวกลางถนนภายในโครงการมีฝาปูนซีเมนต์  
การดักขยะที่บ่อดักขยะโดยมีตะแกรงดักขยะภายในปัจจุบันสามารถระบายน้ำได้ดี

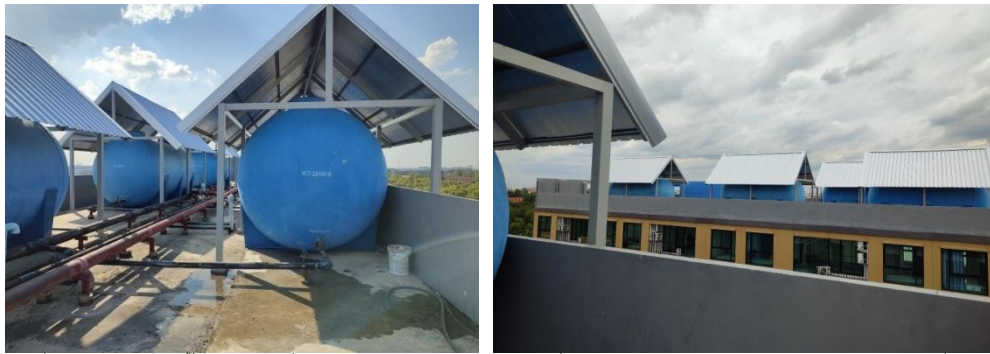
| เงื่อนไขตามมาตรการป้องกันและแก้ไขผลกระทบสิ่งแวดล้อม | ผลการปฏิบัติตามมาตรการ | ปัญหา อุปสรรค และข้อเสนอแนะ | เอกสารอ้างอิง |
|---|---|---|---|
| <p><b>3 ผลกระทบคุณค่าการใช้ประโยชน์ของมนุษย์</b></p> <p><b>3.1 น้ำใช้</b></p> <p>1. จัดให้มีถังสำรองน้ำ ดังนี้</p> <ul style="list-style-type: none"> <li>- ถังเก็บน้ำใต้ดิน : มีจำนวน 2 ถังอยู่ใต้อาคารAและอาคารBจำนวน1ถัง/อาคาร</li> <li>● อาคารAมีถังเก็บน้ำใต้ดินจำนวน 1 ถังมีความจุ 192.5 ลูกบาศก์เมตร/ถัง/อาคาร</li> <li>● อาคารBมีถังเก็บน้ำใต้ดินจำนวน 1 ถัง มีความจุ 192.51 ลูกบาศก์เมตร/ถัง/อาคาร</li> <li>● รวมปริมาณน้ำสำรองใต้ดินทั้งหมด 385.02 ลูกบาศก์เมตร</li> <li>- ถังเก็บน้ำชั้นดาดฟ้า : มีจำนวน 8 ถังอยู่ชั้นบนดาดฟ้าของอาคารAและอาคารB</li> <li>● อาคารAมีจำนวน 4 ถัง มีความจุ 25 ลูกบาศก์เมตร/ถัง/อาคาร</li> <li>● อาคารBมีจำนวน 4 ถัง มีความจุ 25 ลูกบาศก์เมตร/ถัง/อาคาร</li> <li>● รวมปริมาตรถังเก็บน้ำชั้นดาดฟ้าของทั้ง 8 อาคารเท่ากับ 200 ลูกบาศก์เมตร</li> </ul> | <p>โครงการจัดให้มีการสำรองน้ำสำหรับใช้ภายในโครงการ เป็นถังเก็บน้ำใต้ดิน และถังเก็บน้ำชั้นดาดฟ้าอาคาร ก่อสร้างไว้ตามแบบที่กำหนดอย่างเคร่งครัด ทั้งอาคาร A และ อาคาร B ปัจจุบันการใช้น้ำอาคาร B มีมากกว่าอาคาร A เนื่องจากมีผู้พักอาศัยที่อาคาร B มากกว่าอาคาร A</p> | - | ภาพที่ 4-12 |

ภาพที่ 4-12 ถึงสำรองน้ำาดไฟฟ้า เพิ่มการก่อสร้างหลังคาคลุมถัง เพื่อป้องกันสภาพตากแดดตากฝนอาจให้วัสดุเสื่อมเร็ว

| เงื่อนไขตามมาตรการป้องกันและแก้ไขผลกระทบสิ่งแวดล้อม | ผลการปฏิบัติตามมาตรการ | ปัญหา อุปสรรค และข้อเสนอแนะ | เอกสารอ้างอิง |
|---|---|---|---|
| 12. ในการดูแล บำรุงรักษาและซ่อมแซมถังเก็บน้ำ โครงการจะเปิดฝาดังเก็บน้ำซ่อมบำรุงคราวละ 1 ถัง ทั้งนี้การดูแล บำรุงรักษา และซ่อมแซมดังกล่าวจะกระทบต่อระบบจราจรและการจราจรเฉพาะช่วงเปิดฝาดังเท่านั้น | ดูแลถังเก็บน้ำอยู่เสมอ ปัจจุบันทำหลังคาคลุมให้กับถังเก็บน้ำชั้นคาบฟ้าทั้งสองอาคาร | - | ภาพที่ 4-12 |

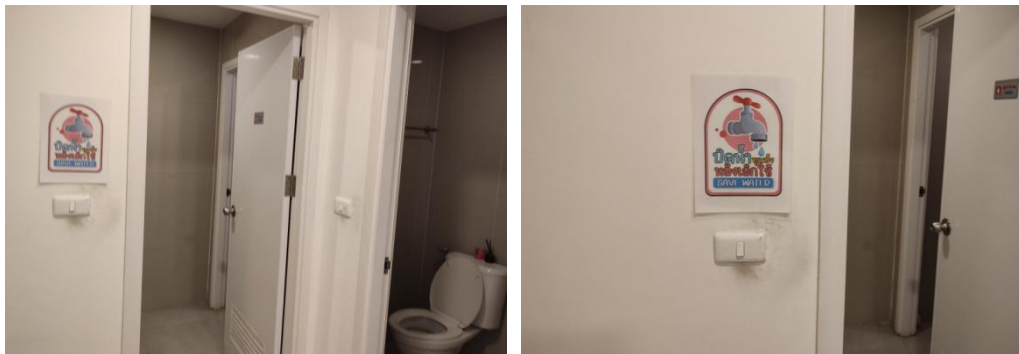
| เงื่อนไขตามมาตรการป้องกันและแก้ไขผลกระทบสิ่งแวดล้อม | ผลการปฏิบัติตามมาตรการ | ปัญหา อุปสรรค และข้อเสนอแนะ | เอกสารอ้างอิง |
|---|---|---|---|
| 2. ติดป้ายรณรงค์ให้ผู้พักอาศัยใช้น้ำอย่างประหยัด | ติดป้ายรณรงค์ให้ใช้น้ำอย่างประหยัดที่ประตูเข้าห้องน้ำ | - | ภาพที่ 4-13 |

ภาพที่ 4-13 ติดป้ายรณรงค์ให้ผู้พักอาศัยใช้น้ำอย่างประหยัดหน้าประตูทางเข้าห้องน้ำ

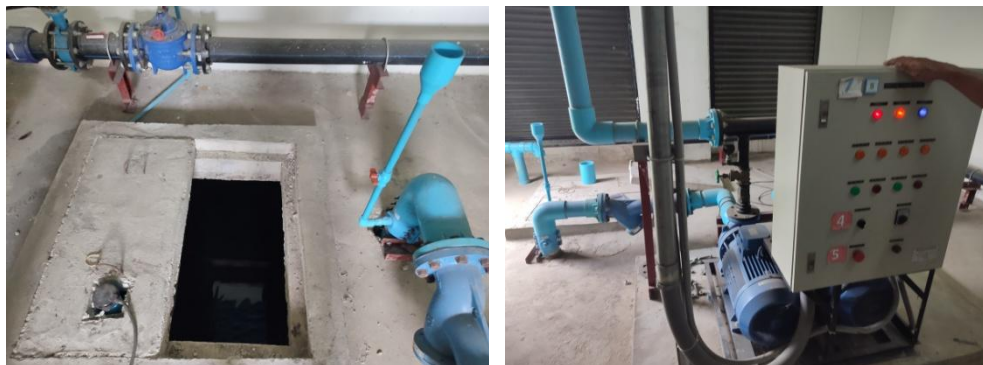
| เงื่อนไขตามมาตรการป้องกันและแก้ไขผลกระทบสิ่งแวดล้อม | ผลการปฏิบัติตามมาตรการ | ปัญหา อุปสรรค และข้อเสนอแนะ | เอกสารอ้างอิง |
|---|---|---|---|
| 14. ตรวจสอบดูแลระบบจ่ายน้ำและระบบเส้นท่อประปาให้อยู่ในสภาพดีอยู่เสมอ หากพบว่ามีชำรุดให้รีบดำเนินการแก้ไขทันที | ตรวจสอบแล้วพบว่า ท่อประปา บั๊มน้ำ ระบบจ่ายน้ำอยู่ในสภาพดีพร้อมใช้งาน | - | ภาพที่ 4-14 |

ภาพที่ 4-14 ตรวจสอบระบบจ่ายน้ำประปา อยู่ในสภาพดี ไม่มีรอยรั่วซึม และป้ายแจ้งเหตุการณ์รั่วซึมของน้ำอาคาร A

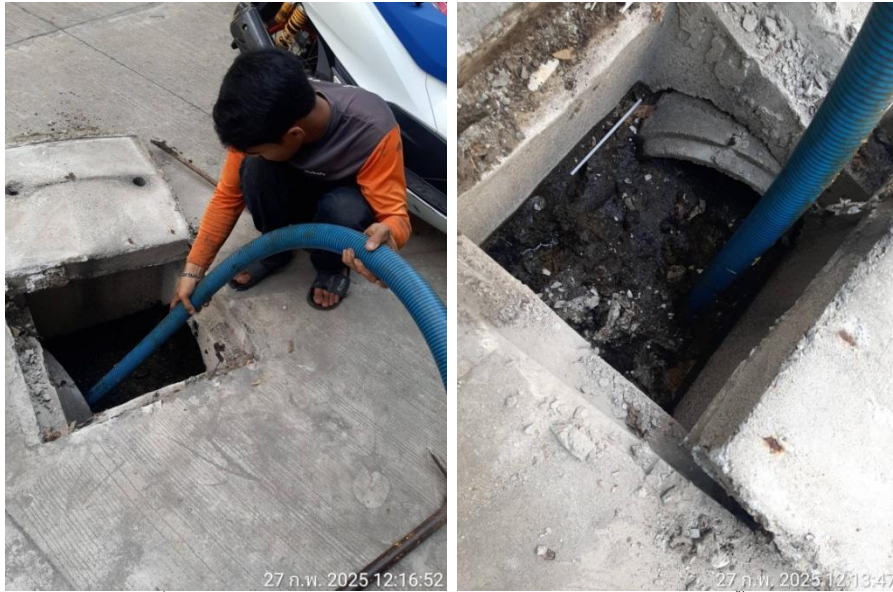
| เงื่อนไขตามมาตรการป้องกันและแก้ไขผลกระทบสิ่งแวดล้อม | ผลการปฏิบัติตามมาตรการ | ปัญหา อุปสรรค และข้อเสนอแนะ | เอกสารอ้างอิง |
|---|---|---|---|
| 14. จัดให้สูบน้ำดิบส่วนเกินและตะกอนหนักในถังกรองทุก 10 เดือน | สูบน้ำดิบส่วนเกินไว้แล้วในช่วงนี้ | - | ภาพที่ 4-37 |

ภาพที่ 4-37 สูบตะกอนออกจากบ่อเกรอะและบ่อเก็บตะกอนระบบบำบัดน้ำเสีย

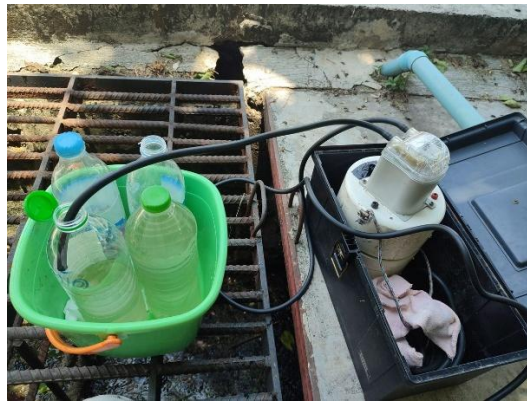
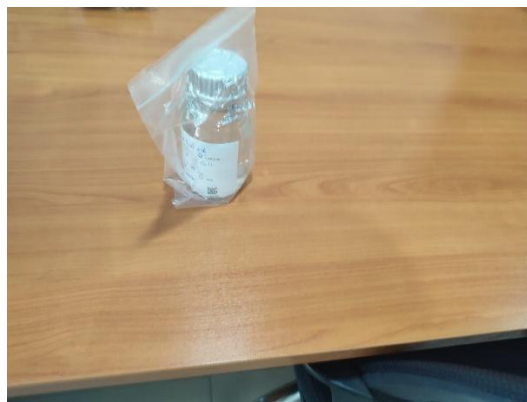
### ภาพที่ 5 เก็บตัวอย่างน้ำ

| เงื่อนไขตามมาตรการป้องกันและแก้ไขผลกระทบสิ่งแวดล้อม | ผลการปฏิบัติตามมาตรการ | ปัญหา อุปสรรค และข้อเสนอแนะ | เอกสารอ้างอิง |
|---|---|---|---|
| 10. เก็บตัวอย่างน้ำในถังเก็บน้ำใต้ดินมาวิเคราะห์หาเชื้อ E.Coli ทุก 3 เดือน เพื่อตรวจสอบการปนเปื้อนของน้ำจากภายนอกถัง | เก็บตัวอย่างน้ำในถังสำรองน้ำใช้วิเคราะห์หาค่า E.Coli ในเดือนกุมภาพันธ์ และ พฤษภาคม 2569 | - | ภาพที่ 5 |

เก็บตัวอย่างน้ำทิ้ง

เก็บตัวอย่างน้ำถึงสำรองน้ำใช้
