รายงานผลการปฏิบัติตามมาตรการป้องกันและแก้ไขผลกระทบสิ่งแวดล้อม  
และมาตรการติดตามตรวจสอบผลกระทบสิ่งแวดล้อม  
โครงการโรงแรม แฟร์มอนท์ ภูเก็ต (ระยะก่อสร้าง)  
ของบริษัท อาร์พี โฮเทล (ประเทศไทย) จำกัด  
ตั้งอยู่เลขที่ 100 หมู่ที่ 2 ถนนวิเศษ ตำบลราไวย์ อำเภอเมืองภูเก็ต จังหวัดภูเก็ต

ระหว่างเดือนมกราคม – มิถุนายน 2569

หนังสือรับรองการจัดทำรายงาน  
ผลการปฏิบัติตามมาตรการป้องกันและแก้ไขผลกระทบสิ่งแวดล้อม  
และมาตรการติดตามตรวจสอบผลกระทบสิ่งแวดล้อม  
โครงการโรงแรม แฟร์มอนท์ ภูเก็ต

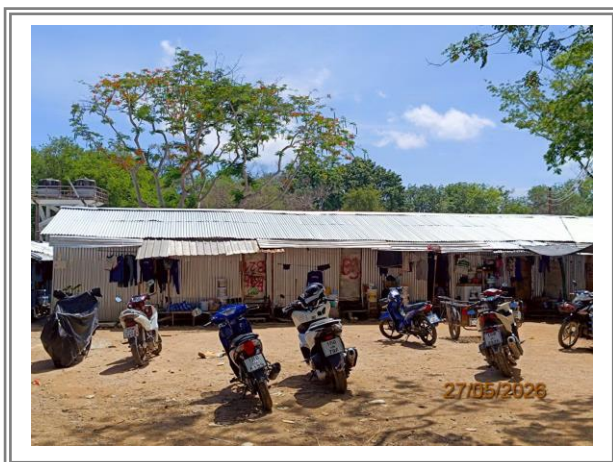
รูปที่ 2.4.2-1 บ้านพักคนงาน

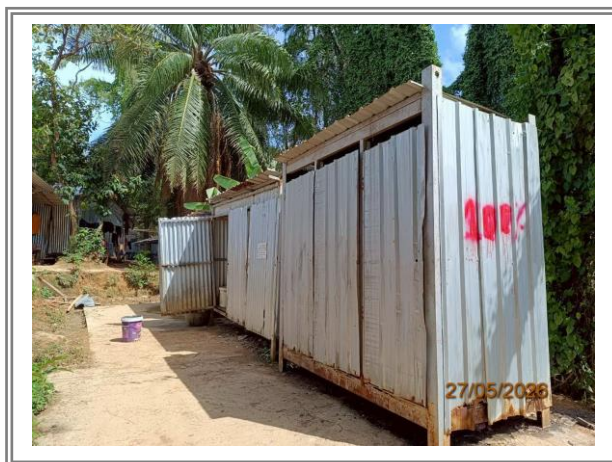
รูปที่ 2.4.2-2 ห้องน้ำ-ห้องส้วม บริเวณบ้านพักคนงาน

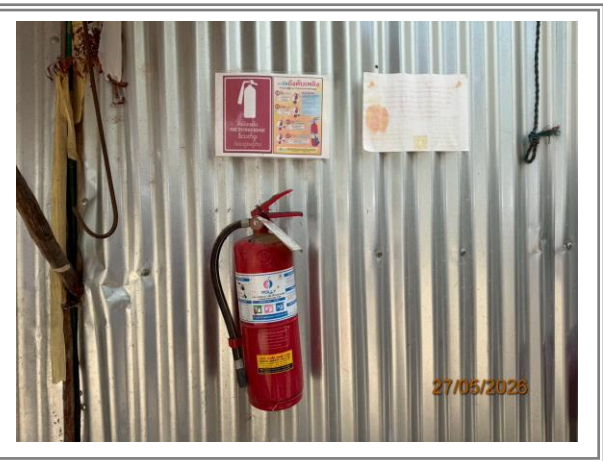
รูปที่ 2.4.2-3 ถังดับเพลิงแบบมือถือ  
บริเวณบ้านพักคนงาน

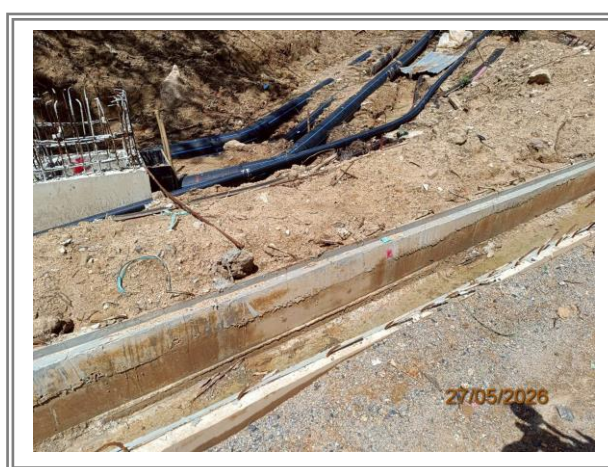
รูปที่ 2.4.5-1 รางระบายน้ำชั่วคราว

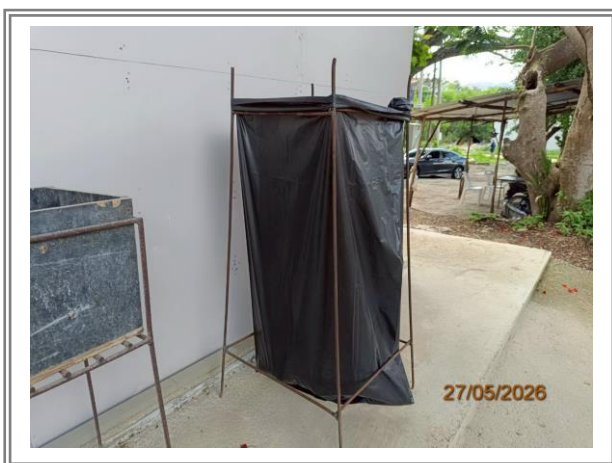
รูปที่ 2.4.6-1 จุดทิ้งขยะบริเวณพื้นที่ก่อสร้าง

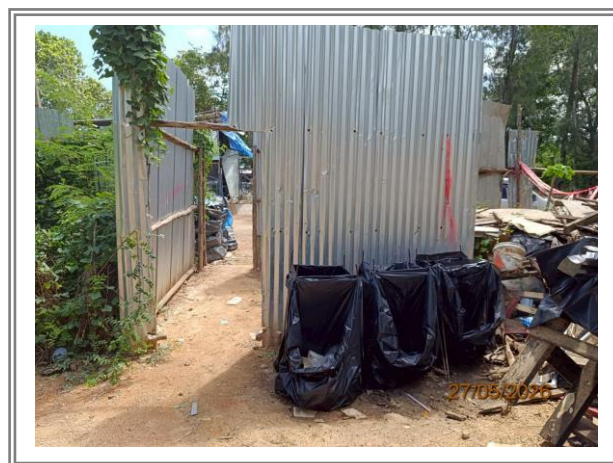
รูปที่ 2.4.6-2 จุดทิ้งขยะบริเวณบ้านพักคนงาน

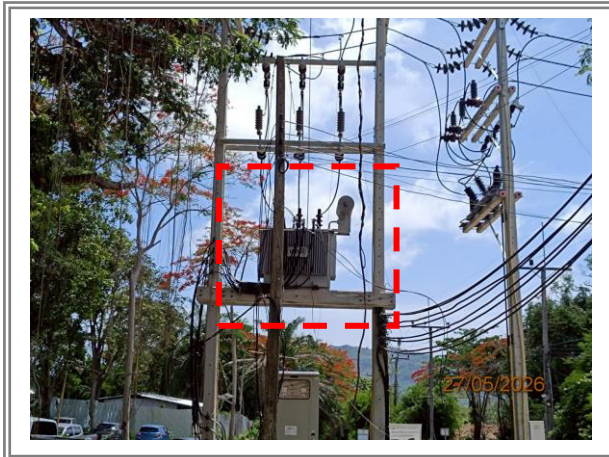
รูปที่ 2.4.7-1 หม้อแปลงไฟฟ้า

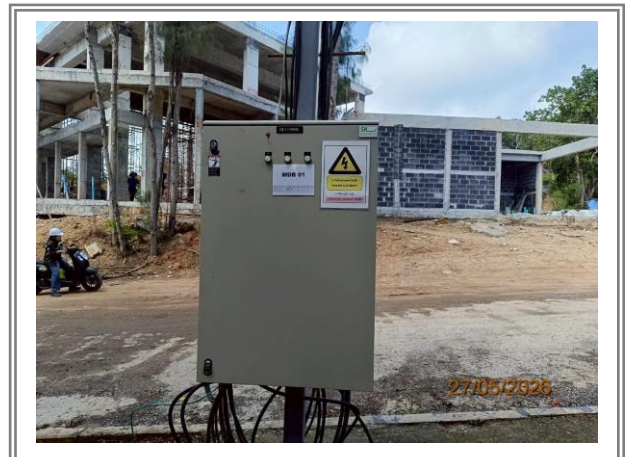
รูปที่ 2.4.7-2 ระบบตัดไฟอัตโนมัติ

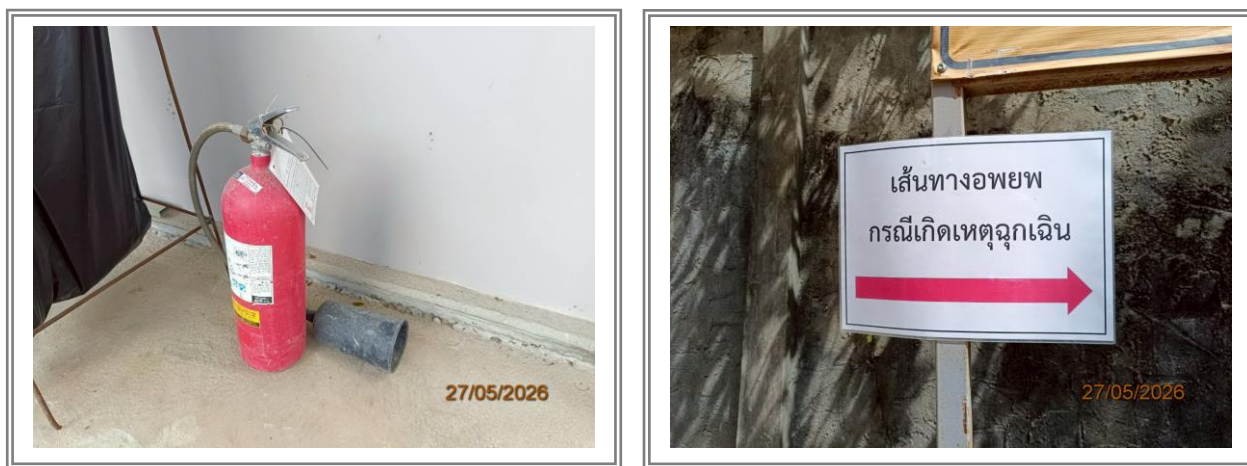
รูปที่ 2.4.9-1 ระบบป้องกันอัคคีภัยและความปลอดภัย

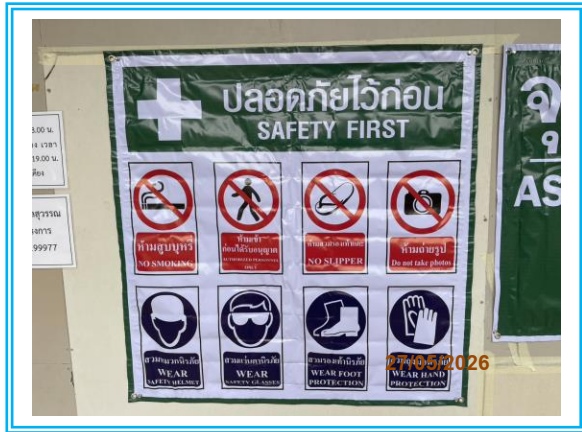
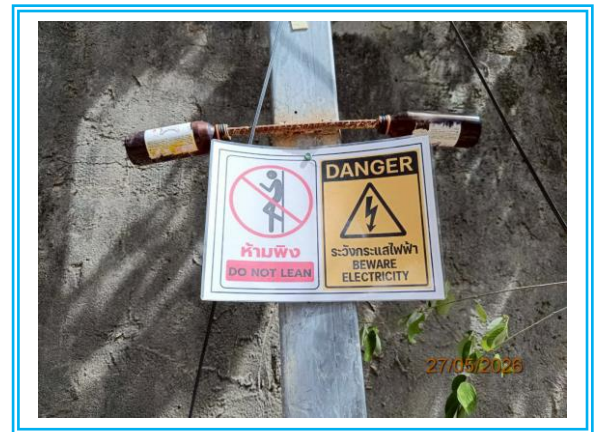
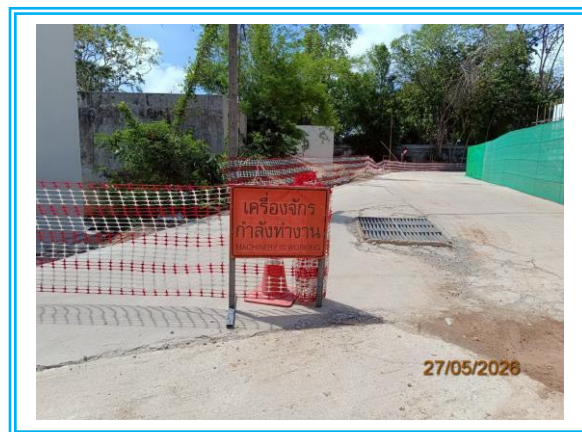
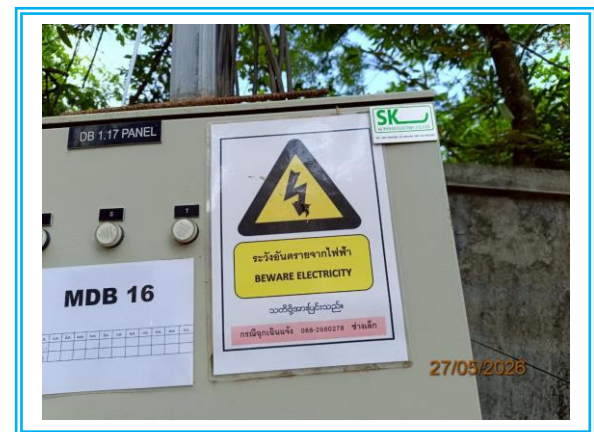
รูปที่ 3-8 ป้ายหรือสัญญาณเตือนอันตราย

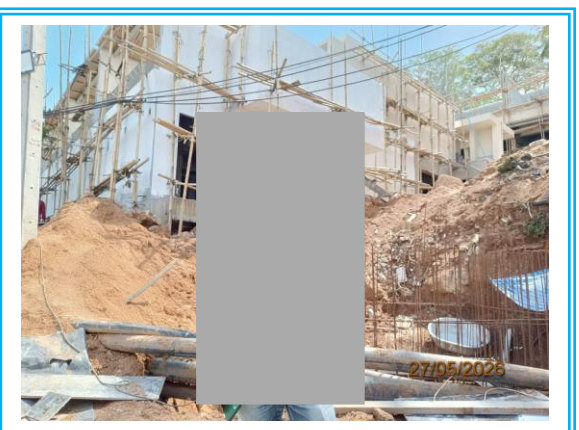
รูปที่ 3-15 วิศวกรควบคุมงานก่อสร้าง

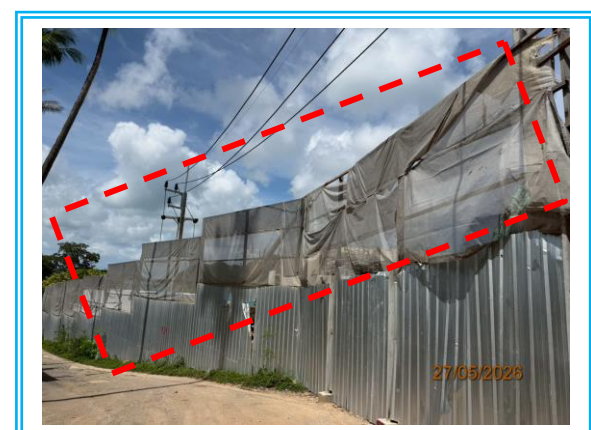
รูปที่ 3-16 ตาข่ายกันรอบพื้นที่ก่อสร้าง
