## การปฏิบัติตามมาตรการป้องกันและแก้ไขผลกระทบสิ่งแวดล้อม

### 3.1 ผลการปฏิบัติตามมาตรการป้องกันและแก้ไขผลกระทบสิ่งแวดล้อม

รายละเอียดผลการปฏิบัติตามมาตรการป้องกันและแก้ไขผลกระทบสิ่งแวดล้อม ระยะดำเนินการของโครงการสถานพยาบาลสาธาณอรัสซึ่งโฮม ส่วนขยายของโรงพยาบาลสาธาณ ระหว่างเดือนมกราคม-มิถุนายน 2569 โดยครอบคลุมปัจจัยทางสิ่งแวดล้อมที่สำคัญ คือ

รายงานผลการปฏิบัติตามมาตรการป้องกันและแก้ไขผลกระทบสิ่งแวดล้อมและมาตรการติดตามตรวจสอบผลกระทบสิ่งแวดล้อม  
โครงการสถานพยาบาลศัลยาณออร์สซิงโฮม ส่วนขยายของโรงพยาบาลศัลยา (ระยะดำเนินการ) ระหว่างเดือนมกราคม-มิถุนายน 2569

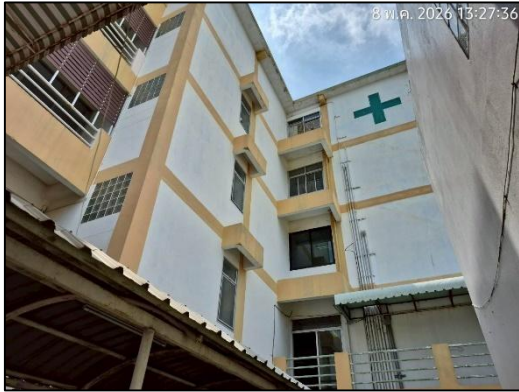
ภาพที่ 3 ช่องเปิดระบายอากาศ

| องค์ประกอบทางสิ่งแวดล้อมและคุณค่าต่างๆ | มาตรการป้องกันและแก้ไขผลกระทบสิ่งแวดล้อม | รายละเอียดการปฏิบัติตามมาตรการฯ | ปัญหา/อุปสรรคและการแก้ไข | เอกสารอ้างอิงรูปภาพหรือเอกสาร |
|---|---|---|---|---|
| <b>1.3 คุณภาพอากาศ</b> | 1. ดูแลระบบระบายอากาศภายในอาคารให้มีประสิทธิภาพดีเสมอ<br>2. ติดป้ายห้ามติดเครื่องยนต์ทิ้งไว้บริเวณลานจอดรถยนต์ โดยดับเครื่องยนต์ทันทีเมื่อจอดรถแล้ว<br>3. ให้เจ้าหน้าที่โรงพยาบาลทำความสะอาดเครื่องปรับอากาศเป็นประจำ โดยทำความสะอาดแผ่นกรอง และถอดสำหรับรองรับน้ำที่อยู่ภายในเครื่องปรับอากาศเป็นประจำทุก 3 เดือนต่อ 1 ครั้ง เพื่อเพิ่มประสิทธิภาพการทำงานของเครื่องปรับอากาศและยังเป็นการป้องกันการสะสมของเชื้อโรค | -โครงการจัดให้มีระบบระบายอากาศภายในอาคารให้มีประสิทธิภาพดีเสมอ<br>- โครงการจัดให้มีการติดป้ายดับเครื่องยนต์ไว้บริเวณลานจอดรถยนต์<br>- โครงการจัดให้มีเจ้าหน้าที่โรงพยาบาลทำความสะอาดและบำรุงรักษาเครื่องปรับอากาศเป็นประจำ โดยทำความสะอาดแผ่นกรอง และถอดสำหรับรองรับน้ำที่อยู่ภายในเครื่องปรับอากาศ เพื่อเพิ่มประสิทธิภาพการทำงานของเครื่องปรับอากาศและป้องกันการสะสมของเชื้อโรค | -<br>-<br>- | - ดังภาพที่ 3<br>- ดังภาพที่ 4<br>- ดังภาพที่ 43 |

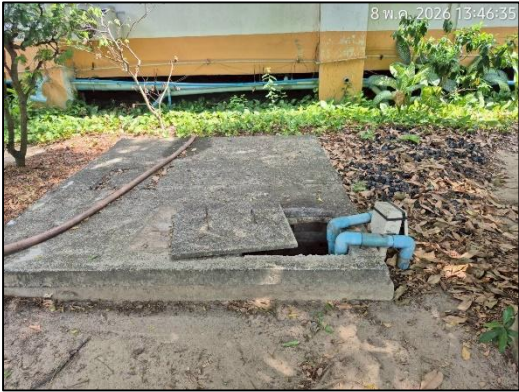
| <p>ภาพที่ 7 (ต่อ) พื้นที่สีเขียว</p> | <p>ภาพที่ 8 ระบบบำบัดน้ำเสีย</p> |

| องค์ประกอบทางสิ่งแวดล้อม<br>และคุณค่าต่างๆ | มาตรการป้องกันและแก้ไขผลกระทบสิ่งแวดล้อม | รายละเอียดการปฏิบัติตามมาตรการฯ | ปัญหา/อุปสรรค<br>และการแก้ไข | เอกสารอ้างอิง<br>รูปภาพหรือเอกสาร |
|---|---|---|---|---|
| | 1.1 ระบบบำบัดน้ำเสียส่วนกลางเป็นแบบ Fix Film Aeration อยู่ด้านหลังโครงการ ให้ทำการปรับปรุง เปลี่ยน Media ในบ่อที่ชำรุด เป็นชุดใหม่ ให้มีปริมาตรไม่น้อยกว่า 16 ลบ.ม. | - โครงการจัดให้มีระบบบำบัดน้ำเสียส่วนกลางเป็นแบบ Fix Film Aeration อยู่ด้านหลังโครงการ โดยได้ทำการปรับปรุง เปลี่ยน Media ในบ่อที่ชำรุด เป็นชุดใหม่ ให้มีปริมาตรไม่น้อยกว่า 16 ลบ.ม. | - | - ดังภาพที่ 8 |

| องค์ประกอบทางสิ่งแวดล้อม<br>และคุณค่าต่างๆ | มาตรการป้องกันและแก้ไขผลกระทบสิ่งแวดล้อม | รายละเอียดการปฏิบัติตามมาตรการฯ | ปัญหา/อุปสรรค<br>และการแก้ไข | เอกสารอ้างอิง<br>รูปภาพหรือเอกสาร |
|---|---|---|---|---|
| | 1.6 จัดให้มี Filter เพื่อกกรองและกำจัดกลิ่นจากถังเติมอากาศของระบบบำบัดน้ำเสียรวม | - โครงการจัดให้มี Filter เพื่อกกรองและกำจัดกลิ่นจากถังเติมอากาศของระบบบำบัดน้ำเสียรวม | - | - ดังภาพที่ 8 |

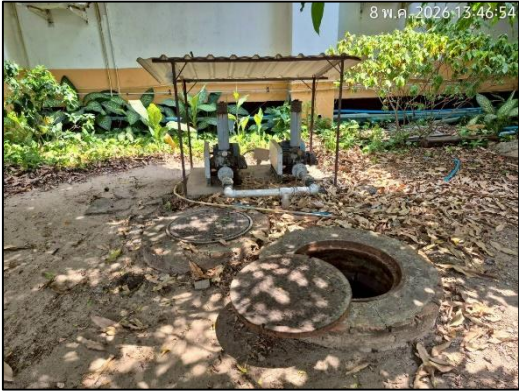
| <p>ภาพที่ 9 ถังกรอง-กรองไร้อากาศ</p> | <p>ภาพที่ 10 ถังดักไขมัน</p> |

| องค์ประกอบทางสิ่งแวดล้อม<br>และคุณค่าต่างๆ | มาตรการป้องกันและแก้ไขผลกระทบสิ่งแวดล้อม | รายละเอียดการปฏิบัติตามมาตรการฯ | ปัญหา/อุปสรรค<br>และการแก้ไข | เอกสารอ้างอิง<br>รูปภาพหรือเอกสาร |
|---|---|---|---|---|
| | 1.2 จัดให้มีระบบบำบัดเบื้องต้นเป็นถังเกรอะ-กรองไร้อากาศ รองรับน้ำเสียจากส้วม โดยติดตั้งที่อาคารโรงพยาบาลศัลยาณอร์สซึ่งโฮม 6 ชุด และอาคารสถานพยาบาลศัลยาณอร์สซึ่งโฮม 6 ชุด โดยแต่ละชุดมีปริมาตรส่วนเกรอะ 0.97 ลบ.ม. มีระยะเวลาพักเก็บ 2.31 วัน และปริมาตรส่วนกรองไร้อากาศ 0.15 ลบ.ม. มีระยะเวลากักเก็บ 8.57 ชม. | - โครงการจัดให้มีระบบบำบัดเบื้องต้นเป็นถังเกรอะ-กรองไร้อากาศ รองรับน้ำเสียจากส้วม โดยติดตั้งที่อาคารโรงพยาบาลศัลยาณอร์สซึ่งโฮม โดยแต่ละชุดมีปริมาตรส่วนเกรอะ 0.97 ลบ.ม. มีระยะเวลากักเก็บ 2.31 วัน และปริมาตรส่วนกรองไร้อากาศ 0.15 ลบ.ม. มีระยะเวลากักเก็บ 8.57 ชม. | - | - ดังภาพที่ 9 |

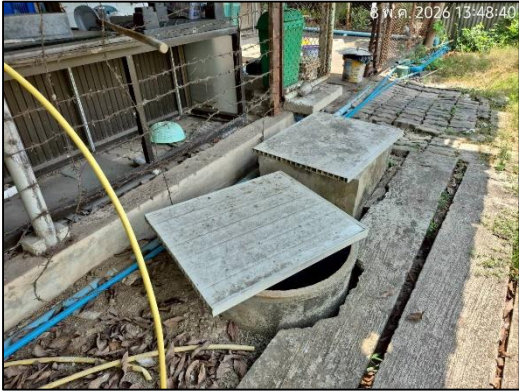
| องค์ประกอบทางสิ่งแวดล้อม<br>และคุณค่าต่างๆ | มาตรการป้องกันและแก้ไขผลกระทบสิ่งแวดล้อม | รายละเอียดการปฏิบัติตามมาตรการฯ | ปัญหา/อุปสรรค<br>และการแก้ไข | เอกสารอ้างอิง<br>รูปภาพหรือเอกสาร |
|---|---|---|---|---|
| | 1.4 จัดให้มีการติดตั้งถังดักไขมัน 1 ชุด บริเวณห้องครัวของโรงพยาบาลและสถานพยาบาลฯ มีปริมาตรบ่อ 2.25 ลบ.ม. มีระยะเวลากักเก็บ 3.75 ชม. | - โครงการจัดให้มีการติดตั้งถังดักไขมัน 1 ชุด บริเวณห้องครัวของโรงพยาบาลและสถานพยาบาลฯ มีปริมาตรบ่อ 2.25 ลบ.ม. มีระยะเวลากักเก็บ 3.75 ชม. | - | - ดังภาพที่ 10 |

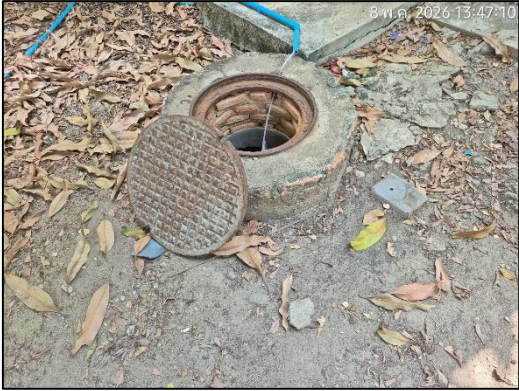
| <p>ภาพที่ 11 ป่อตกตะกอน</p> | <p>ภาพที่ 12 ช่วงประจำโครงการ</p> |

| องค์ประกอบทางสิ่งแวดล้อม<br>และคุณค่าต่างๆ | มาตรการป้องกันและแก้ไขผลกระทบสิ่งแวดล้อม | รายละเอียดการปฏิบัติตามมาตรการฯ | ปัญหา/อุปสรรค<br>และการแก้ไข | เอกสารอ้างอิง<br>รูปภาพหรือเอกสาร |
|---|---|---|---|---|
| 1.6 ทรัพยากรน้ำ (ต่อ) | 1.5 จัดให้มีการสร้างบ่อบำบัดน้ำเสียเพิ่มเติมในส่วนของบ่อดกตะกอน บ่อเก็บและย่อยตะกอน และบ่อเติมคลอรีน ดังนี้<br>- ถังเติมอากาศหลัก ปริมาตร 20.10 ลบ.ม. ระยะเวลาเติมอากาศ 6.55 ชม. ประสิทธิภาพในการบำบัด 92% ค่า BOD ออก 20 มก./ลิตร<br>- ถังดกตะกอน ปริมาตรถัง 7.80 ลบ.ม. ระยะเวลาพักเก็บ 4.84 ชม.<br>- ถังฆ่าเชื้อโรค ปริมาตรถัง 3.85 ลบ.ม. ระยะเวลาพักเก็บ 75.3 นาที<br>- ถังเก็บและย่อยตะกอน ขนาดที่เลือกใช้ 10.54 ลบ.ม. ระยะเวลาพักเก็บตะกอนประมาณ 47.74 วัน | - โครงการจัดให้มีบ่อบำบัดน้ำเสียเพิ่มเติมในส่วนของบ่อดกตะกอน บ่อเก็บและย่อยตะกอน | - | - ดังภาพที่ 11 |

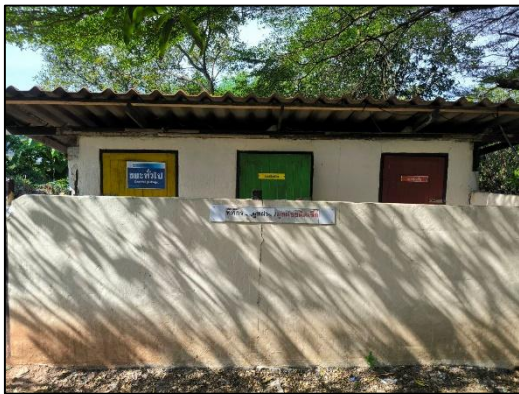
ภาพที่ 15 ห้องพักขยะรวม

| องค์ประกอบทางสิ่งแวดล้อม<br>และคุณค่าต่างๆ | มาตรการป้องกันและแก้ไขผลกระทบสิ่งแวดล้อม | รายละเอียดการปฏิบัติตามมาตรการฯ | ปัญหา/อุปสรรค<br>และการแก้ไข | เอกสารอ้างอิง<br>รูปภาพหรือเอกสาร |
|---|---|---|---|---|
| <b>3.3 การจัดการขยะ (ต่อ)</b> | 2. จัดให้มีห้องพักขยะรวม 1 แห่ง อยู่บริเวณด้านหน้าทางเข้าโครงการ แบ่งเป็น 3 ห้อง คือห้องพักขยะติดเชื้ออันตราย ห้องพักขยะทั่วไป และห้องพักขยะรีไซเคิล โดยแต่ละห้องมีขนาด 1.5 x 2.0 x 2.0 ม. โดยห้องพักขยะติดเชื้ออันตรายสามารถรองรับขยะได้นานประมาณ 74 วัน และห้องพักขยะทั่วไป และรีไซเคิล สามารถรองรับได้นานประมาณ 29.55 วัน | - โครงการจัดให้มีห้องพักขยะรวม 1 แห่ง อยู่บริเวณด้านหน้าทางเข้าโครงการ แบ่งเป็น 3 ห้อง คือห้องพักขยะติดเชื้ออันตราย ห้องพักขยะทั่วไป และห้องพักขยะรีไซเคิล และที่พักขยะสำหรับคัดแยกมูลฝอย | - | - ดังภาพที่ 15-16 |

| องค์ประกอบทางสิ่งแวดล้อม<br>และคุณค่าต่างๆ | มาตรการป้องกันและแก้ไขผลกระทบสิ่งแวดล้อม | รายละเอียดการปฏิบัติตามมาตรการฯ | ปัญหา/อุปสรรค<br>และการแก้ไข | เอกสารอ้างอิง<br>รูปภาพหรือเอกสาร |
|---|---|---|---|---|
| 4.2 การสาธารณสุขและอาชีวอนามัย | 1. จัดให้มีห้องพักขยะรวม อยู่บริเวณด้านทิศใต้ของโครงการ โดยแบ่งเป็น 3 ห้อง รองรับขยะแห้ง ขยะเปียก และขยะติดเชื้อ และขยะอันตราย | - โครงการจัดให้มีห้องพักขยะรวม อยู่บริเวณด้านทิศใต้ของโครงการ โดยแบ่งเป็น 3 ห้อง รองรับขยะแห้ง ขยะเปียก และขยะติดเชื้อและขยะอันตราย | - | - ดังภาพที่ 15 |

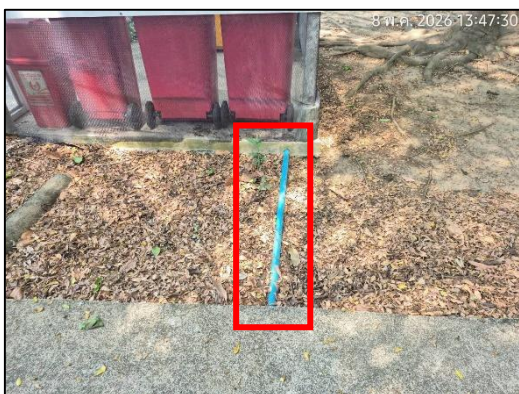
ภาพที่ 17 ท่อรับน้ำขยะจากห้องพักขยะ  
เข้าสู่ระบบบำบัดน้ำเสีย

| องค์ประกอบทางสิ่งแวดล้อม<br>และคุณค่าต่างๆ | มาตรการป้องกันและแก้ไขผลกระทบสิ่งแวดล้อม | รายละเอียดการปฏิบัติตามมาตรการฯ | ปัญหา/อุปสรรค<br>และการแก้ไข | เอกสารอ้างอิง<br>รูปภาพหรือเอกสาร |
|---|---|---|---|---|
| | 5. ให้แม่บ้านทำความสะอาดที่พักขยะรวมทุกครั้งที่เก็บขนเสร็จเรียบร้อย โดยน้ำชะล้างขยะจะต้องเข้าสู่ระบบบำบัดน้ำเสีย จากนั้นจะปล่อยซึมลงดินต่อไป | - โครงการจัดให้มีแม่บ้านทำความสะอาดที่พักขยะรวมทุกครั้งที่เก็บขนเสร็จเรียบร้อย โดยน้ำชะล้างขยะจะต้องเข้าสู่ระบบบำบัดน้ำเสีย จากนั้นจะปล่อยซึมลงดินต่อไป | - | - ดังภาพที่ 17 และ<br>ภาพที่ 37 |

| องค์ประกอบทางสิ่งแวดล้อม<br>และคุณค่าต่างๆ | มาตรการป้องกันและแก้ไขผลกระทบสิ่งแวดล้อม | รายละเอียดการปฏิบัติตามมาตรการฯ | ปัญหา/อุปสรรค<br>และการแก้ไข | เอกสารอ้างอิง<br>รูปภาพหรือเอกสาร |
|---|---|---|---|---|
| <b>4.2 การสาธารณสุขและ<br/>อาชีวอนามัย (ต่อ)</b> | 5. ให้แม่บ้านทำความสะอาดที่พักรวมทุกครั้งที่เก็บขนเสร็จเรียบร้อย โดยน้ำชะล้างขยะจะต้องเข้าสู่ระบบบำบัดน้ำเสียชนิดเกรอะ-บำบัดไร้อากาศ และระบบเดิมอากาศ จากนั้นจะปล่อยซึมลงดินต่อไป | - โครงการจัดให้มีแม่บ้านทำความสะอาดที่พักรวมทุกครั้งที่เก็บขนเสร็จเรียบร้อย โดยน้ำชะล้างขยะจะต้องเข้าสู่ระบบบำบัดน้ำเสียชนิดเกรอะ-บำบัดไร้อากาศ และระบบเดิมอากาศ จากนั้นจะปล่อยซึมลงดินต่อไป | - | - ดังภาพที่ 17 และภาพที่ 37 |

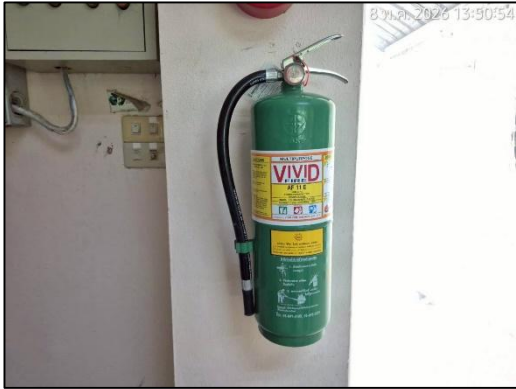
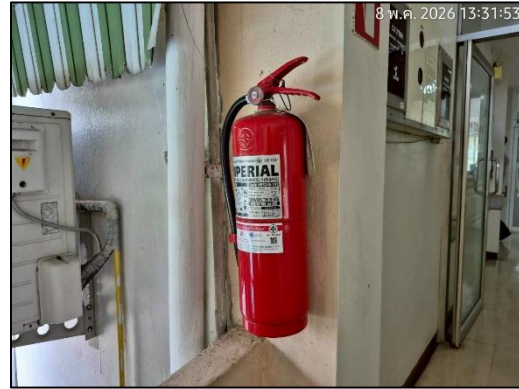
ภาพที่ 23 ถังดับเพลิง

| องค์ประกอบทางสิ่งแวดล้อม<br>และคุณค่าต่างๆ | มาตรการป้องกันและแก้ไขผลกระทบสิ่งแวดล้อม | รายละเอียดการปฏิบัติตามมาตรการฯ | ปัญหา/อุปสรรค<br>และการแก้ไข | เอกสารอ้างอิง<br>รูปภาพหรือเอกสาร |
|---|---|---|---|---|
| | - เครื่องดับเพลิงแบบมือถือ ติดตั้งไว้ชั้นที่ 2 บริเวณหน้าบันไดหนีไฟทั้งสองแห่ง, ชั้นที่ 3 ติดตั้งบริเวณหน้าห้องโถงใกล้บันไดหนีไฟ, ชั้นที่ 4 ติดตั้งบริเวณห้องโถง และหน้าบันไดหนีไฟ | - โครงการจัดให้มีการติดตั้งเครื่องดับเพลิงแบบมือถือ ไว้บริเวณห้องโถง และหน้าบันไดหนีไฟ | - | - ดังภาพที่ 23 |
