รายงานผลการปฏิบัติตามมาตรการป้องกันและแก้ไขผลกระทบสิ่งแวดล้อม  
และมาตรการติดตามตรวจสอบผลกระทบสิ่งแวดล้อม

ระยะดำเนินการ (ช่วงเดือนมกราคมถึงมิถุนายน 2569)

### โครงการโรงแรม แซนด์ดูนส์ เจ้าหลาว บีช รีสอร์ท หาดเจ้าหลาว ตำบลคลองขุด อำเภอท่าใหม่ จังหวัดจันทบุรี

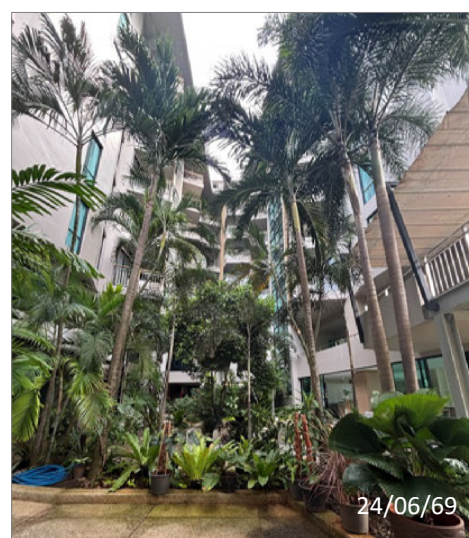
ภาพที่ 3-2 : พื้นที่สีเขียวภายในโครงการ ปลุกไม้ยืนต้น ไม้พุ่ม พืชคลุมดิน

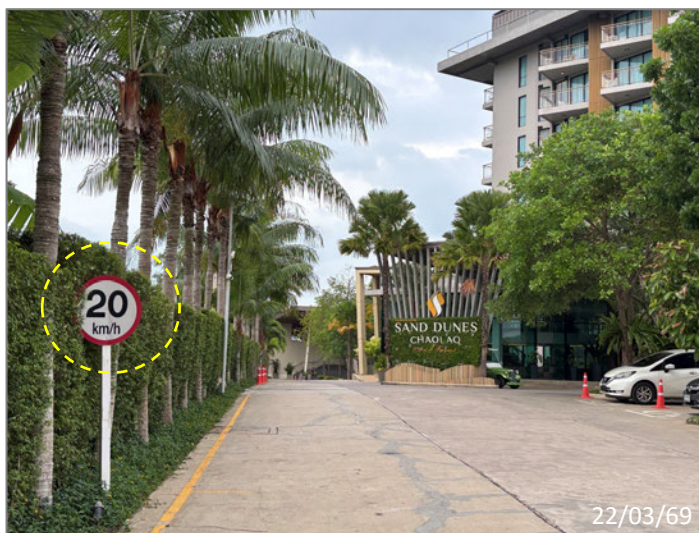
ภาพที่ 3-3 : ป้ายจำกัดความเร็วของรถไม่เกิน 20 กม./ชม. ในโครงการ

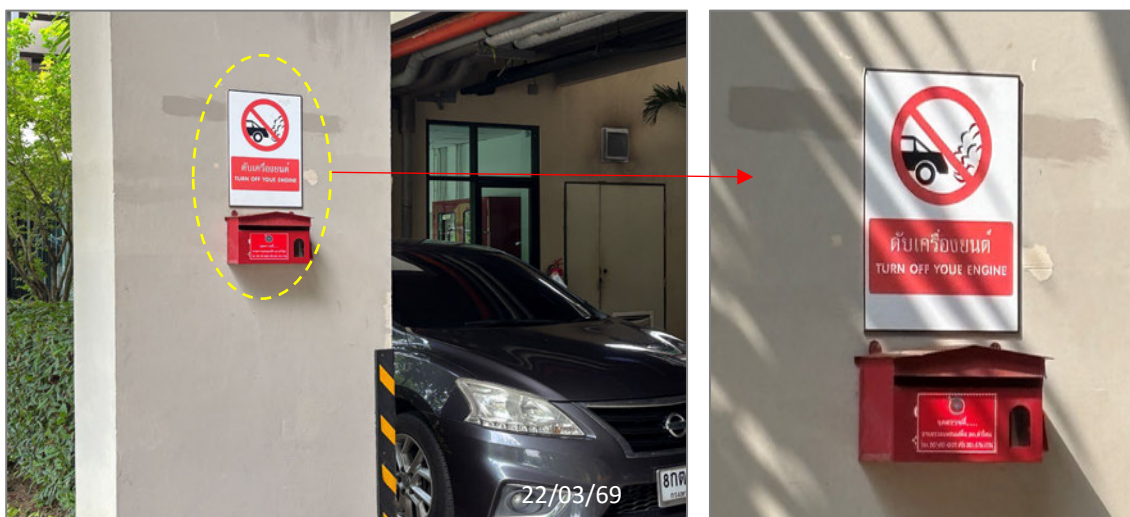
ภาพที่ 3-4 : ป้ายแจ้งผู้พักเข้ามาใช้บริการในโครงการ ให้ดับเครื่องยนต์ขณะจอดรถแล้ว

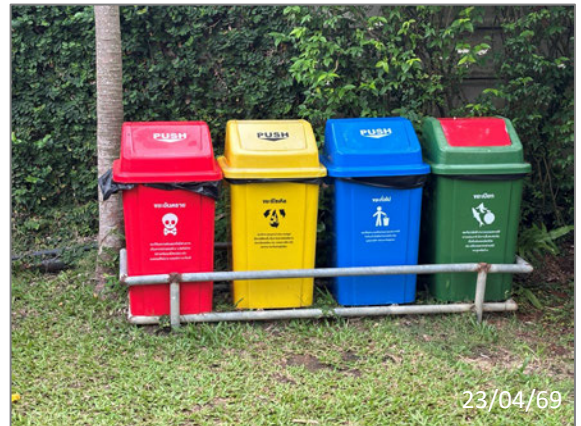
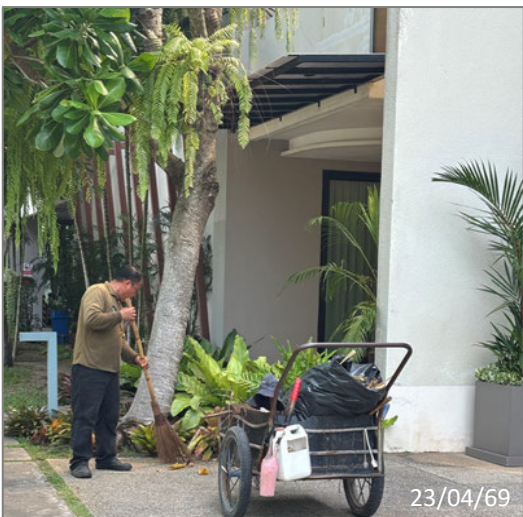
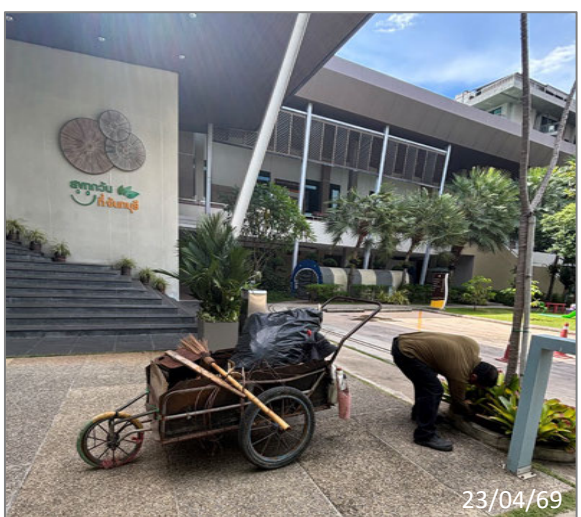
ภาพที่ 3-6 : โครงการได้จัดวางถังรองรับมูลฝอยตามจุดต่างๆ อย่างทั่วถึง และมีพนักงานเก็บกวาดขยะ เศษใบไม้ตามถนน และพื้นที่นอกอาคาร

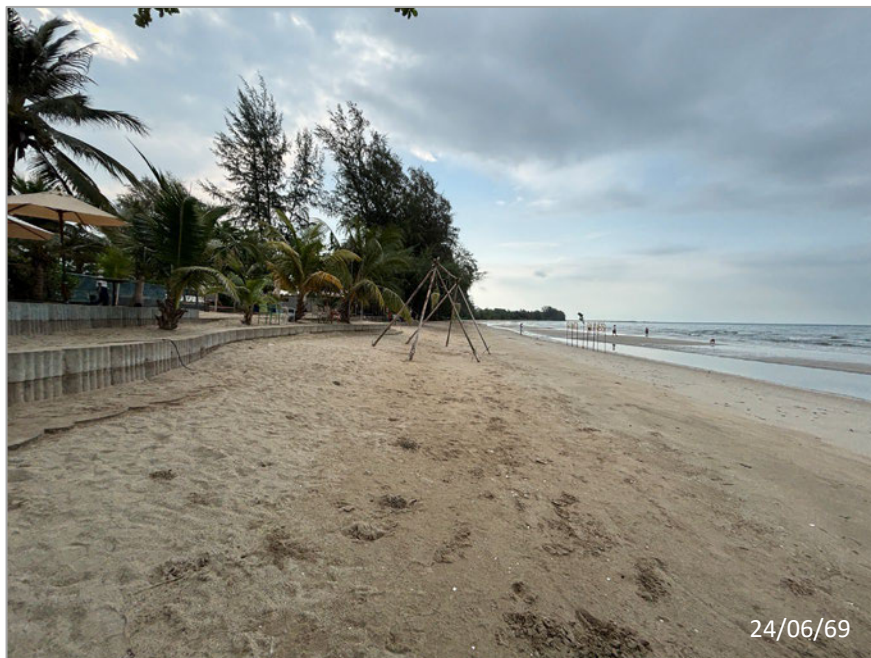
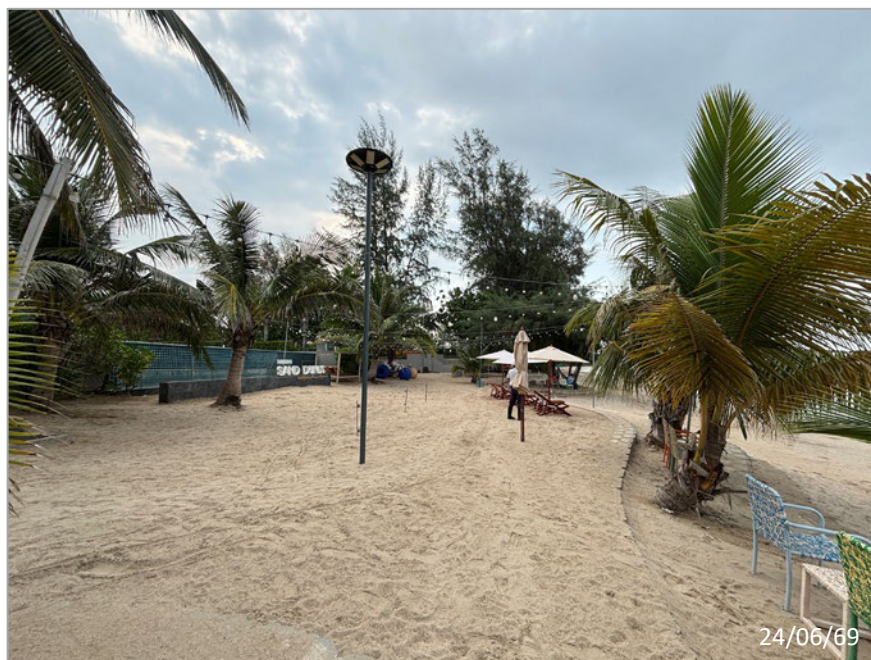
ภาพที่ 3-7 : บริเวณชายหาดเจ้าหลาวหน้าโครงการ ไม่มีสิ่งปลูกสร้างของโครงการ  
และยังมีการปลูกพืชกันกัดเซาะริมชายหาดหน้าโครงการ

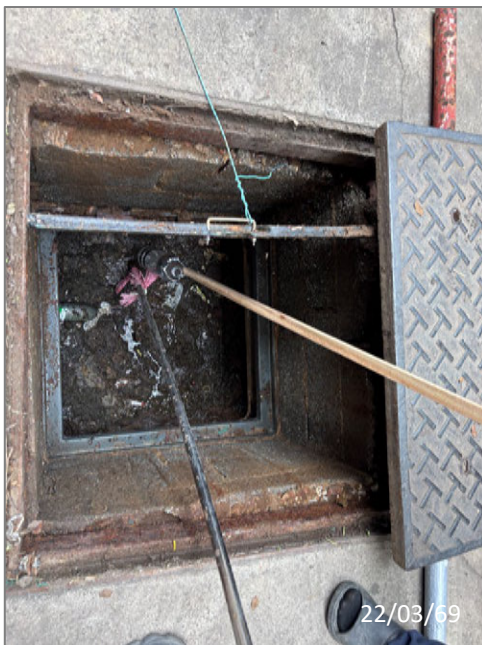
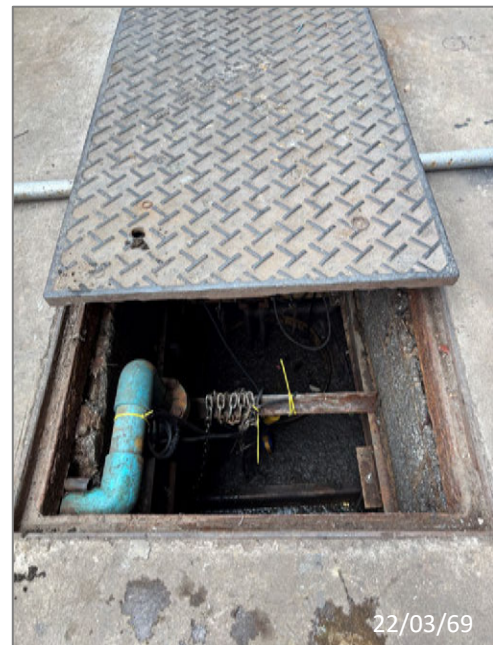
ภาพที่ 3-9 : ระบบบำบัดน้ำเสียภายในพื้นที่โครงการ

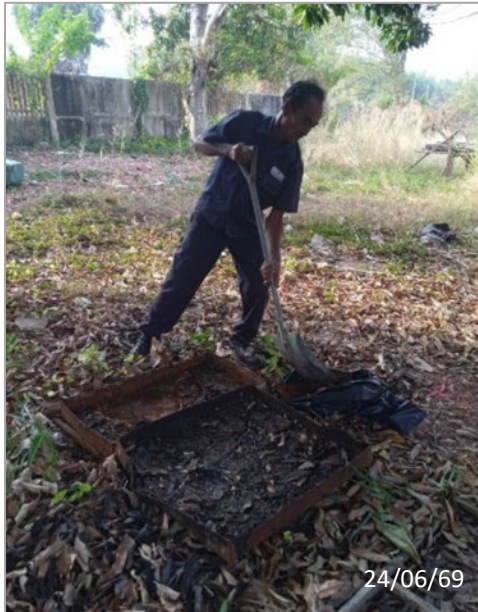
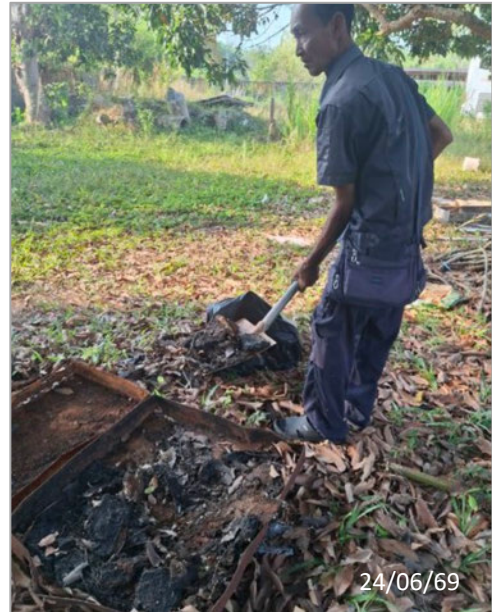
ภาพที่ 3-10 ไขมันที่ถูกตักออกจากบ่อดักไขมัน ใส่กะบะตากไขมันจนแห้ง  
แล้วนำใส่ถุงเพื่อนำไปทิ้งในหลุมพักมูลฝอยรวม

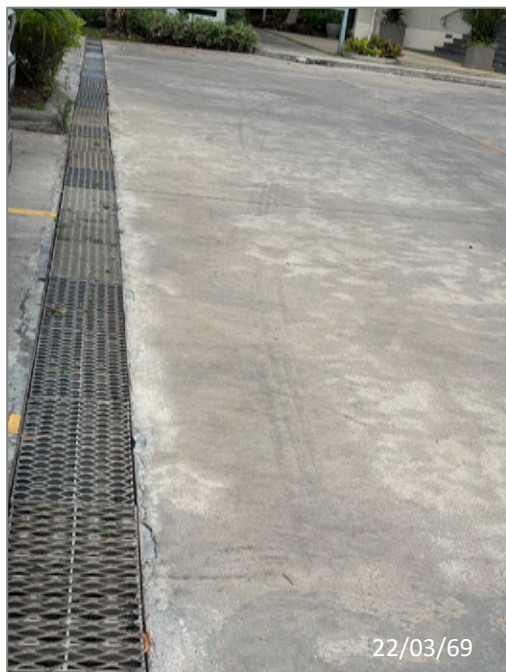
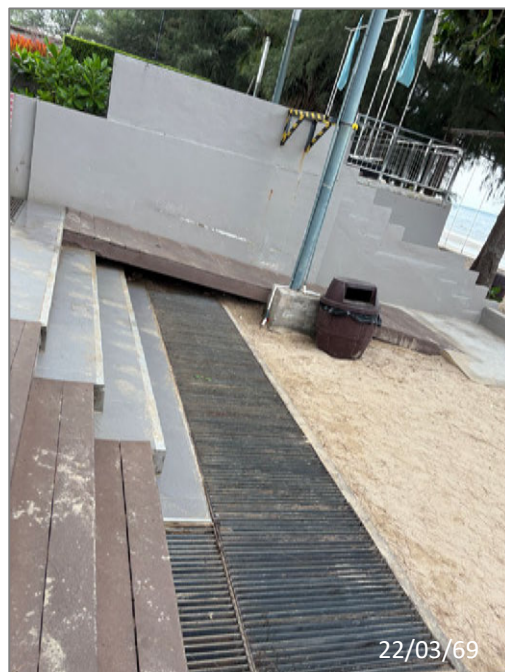
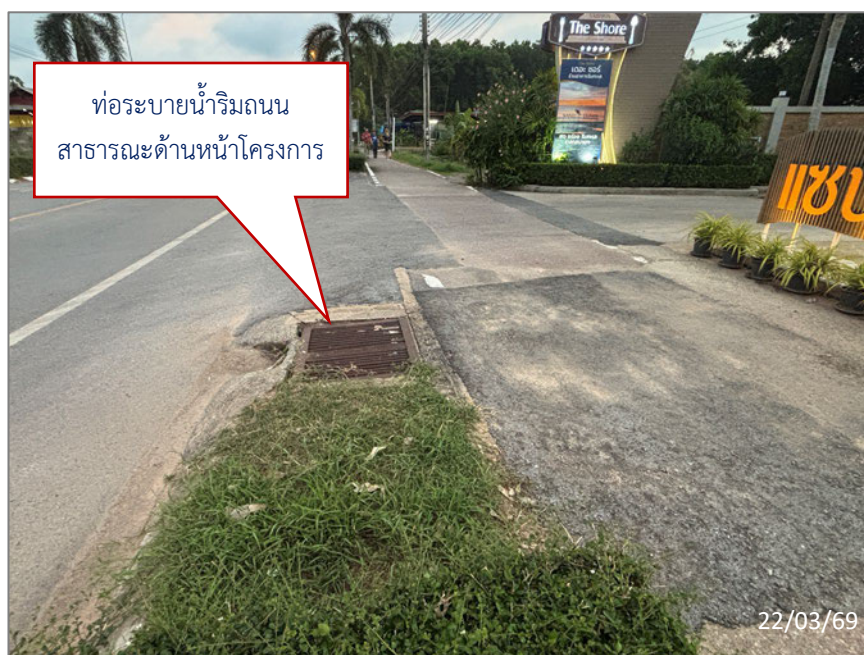
ภาพที่ 3-11 : ระบบระบายน้ำภายในโครงการ

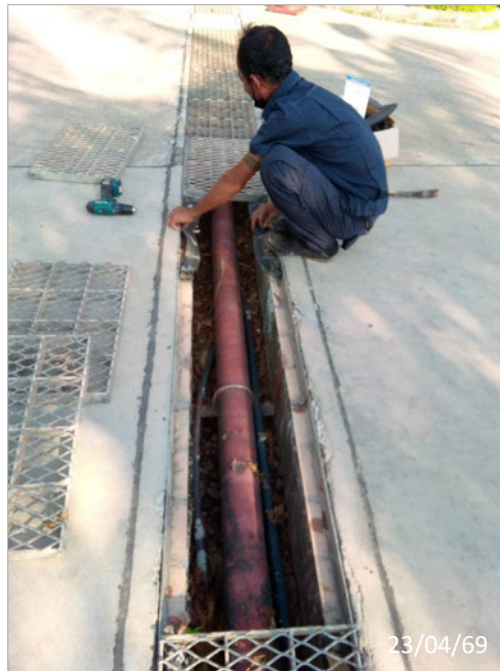
ภาพที่ 3-12 : เจ้าหน้าที่ทำความสะอาดและขุดลอกเศษตะกอนในท่อระบายน้ำและบ่อพักน้ำ

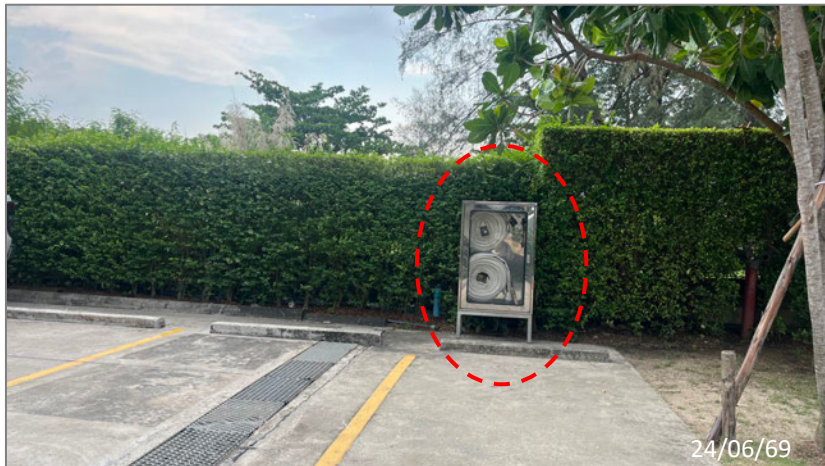
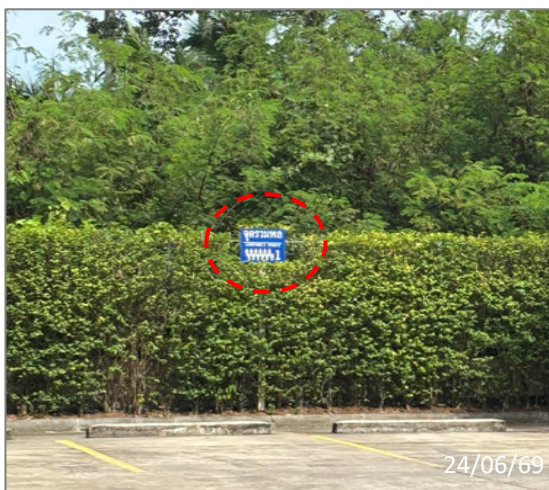
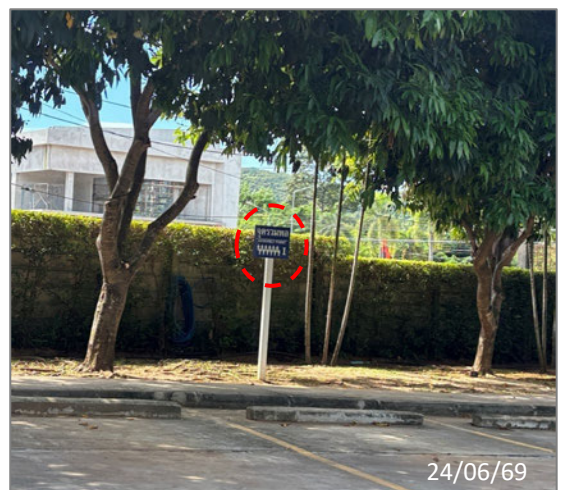
ภาพที่ 3-26 : ระบบดับเพลิงภายนอกอาคาร และจุดรวมพล

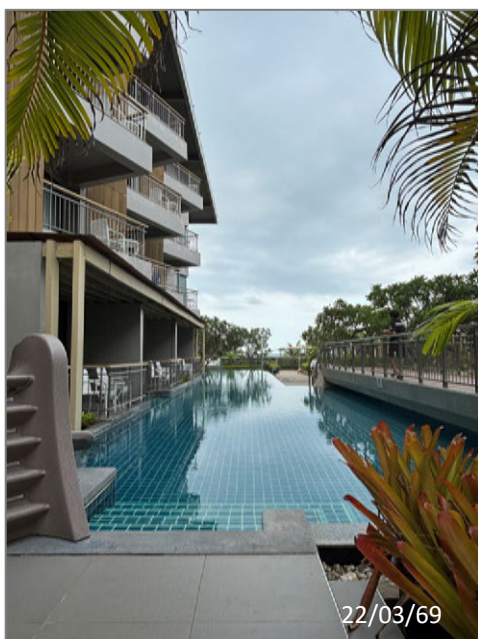
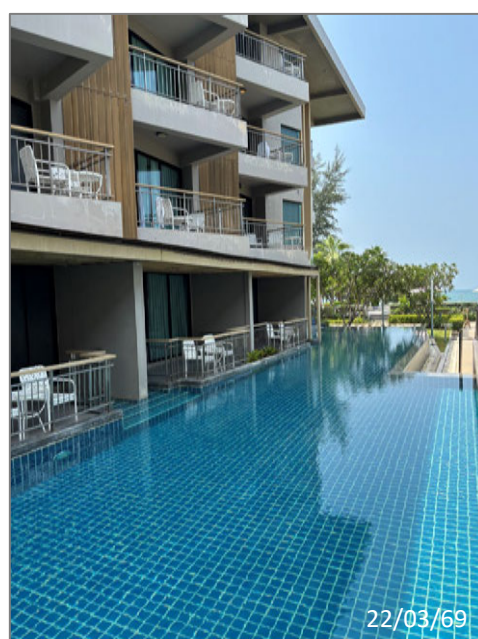
ภาพที่ 3-35 : แนวขอบเขตสระว่ายน้ำโครงการ และทางเข้าออก
