## บทที่ 2

### การปฏิบัติตามมาตรการป้องกันและแก้ไขผลกระทบสิ่งแวดล้อม

#### 2.1 ผลการปฏิบัติตามมาตรการป้องกันและแก้ไขผลกระทบสิ่งแวดล้อมของโครงการ

ตารางที่ 2-1 การปฏิบัติตามมาตรการป้องกันและแก้ไขผลกระทบสิ่งแวดล้อม โครงการ CCP TOWER เฟส 2 บริษัท ช.ซีพี จำกัด ระหว่างเดือนมกราคม - มิถุนายน พ.ศ.2569

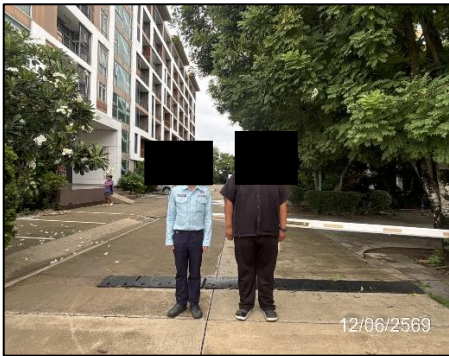
| รูปที่ 2-2 เจ้าหน้าที่รักษาความปลอดภัย | |

| มาตรการป้องกันและแก้ไขผลกระทบสิ่งแวดล้อม | รายละเอียดการปฏิบัติตามมาตรการ | ปัญหา อุปสรรค และการแก้ไข | เอกสารและรูปภาพ ประกอบมาตรการฯ |
|---|---|---|---|
| <p>2. คุณค่าการใช้ประโยชน์ของมนุษย์</p> <p>2.1 การจราจร</p> <p>ก. มาตรการทั่วไป</p> <ul style="list-style-type: none"> <li>- บริเวณถนนทางเข้า-ออกของโครงการ จัดให้มีเจ้าหน้าที่หรือเจ้าหน้าที่รักษาความปลอดภัย พร้อมอุปกรณ์ให้สัญญาณ คือนกหวีด ถุงมือ เสื้อเรืองแสง และแผงกั้นการจราจรควบคุม การเข้า-ออกรถของโครงการตลอด 24 ชั่วโมง</li> </ul> | <p>โครงการจัดให้มีเจ้าหน้าที่รักษาความปลอดภัย เพื่อคอยตรวจสอบการจราจรและอำนวยความสะดวกในการเดินทาง บริเวณทางเข้า-ออก ภายในพื้นที่โครงการ ตลอดจนมีการติดตั้งแผงกั้นจราจร เพื่อตรวจสอบความปลอดภัย</p> | - | <p>รูปที่ 2-2</p> <p>รูปที่ 2-3</p> |
| <ul style="list-style-type: none"> <li>- จัดหาเจ้าหน้าที่รักษาความปลอดภัย บริเวณที่จอดรถ เพื่อช่วยดูแลการจอดรถ</li> </ul> | <p>โครงการจัดให้มีเจ้าหน้าที่รักษาความปลอดภัย เพื่อคอยตรวจสอบการจราจรและอำนวยความสะดวกในการเดินทาง บริเวณทางเข้า-ออก ภายในพื้นที่โครงการ ตลอดจนมีการติดตั้งแผงกั้นจราจร เพื่อตรวจสอบความปลอดภัย</p> | - | <p>รูปที่ 2-2</p> <p>รูปที่ 2-3</p> |

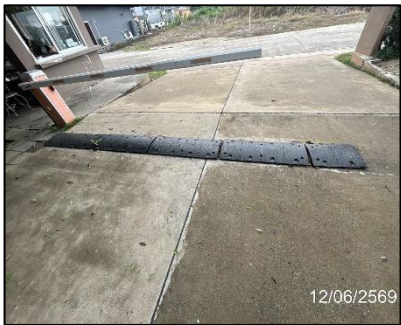
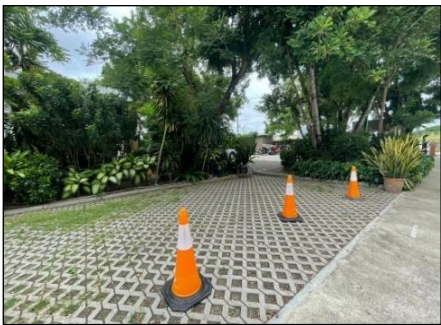
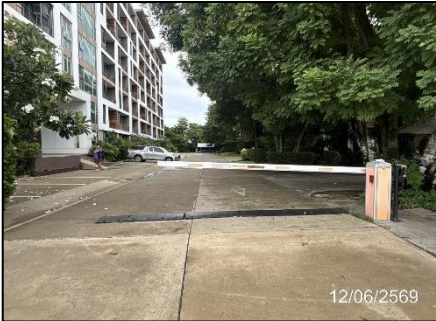
| รูปที่ 2-3 ป้ายสัญลักษณ์ และอุปกรณ์จราจร | |

| มาตรการป้องกันและแก้ไขผลกระทบสิ่งแวดล้อม | รายละเอียดการปฏิบัติตามมาตรการ | ปัญหา อุปสรรค และการแก้ไข | เอกสารและรูปภาพ ประกอบมาตรการฯ |
|---|---|---|---|
| <ul style="list-style-type: none"> <li>- จัดทำป้ายสัญลักษณ์การจราจร ภายในโครงการให้ชัดเจน เช่น ทิศทางรถเข้า ทิศทางรถออก ทางเข้าลานจอดรถ และทางออกลานจอดรถ</li> </ul> | <p>โครงการได้จัดทำป้ายสัญลักษณ์จราจร พร้อมอุปกรณ์ อาทิ เช่น กรวยจราจร แผงกั้นทางเข้าออก หลังเต่าบนถนน เป็นต้น</p> | - | <p>รูปที่ 2-3</p> |

| มาตรการป้องกันและแก้ไขผลกระทบสิ่งแวดล้อม | รายละเอียดการปฏิบัติตามมาตรการ | ปัญหา อุปสรรค และการแก้ไข | เอกสารและรูปภาพ ประกอบมาตรการฯ |
|---|---|---|---|
| <p>2. คุณค่าการใช้ประโยชน์ของมนุษย์ (ต่อ)</p> <p>2.1 การจราจร (ต่อ)</p> <ul style="list-style-type: none"> <li>ทางออกจากโครงการสู่ถนนสาธารณะ ให้มีหลังเต่าหรือกระดุกง เพื่อควบคุมให้รถที่ออกจากโครงการต้องจอดชะลอรถภายนอก ก่อนเลี้ยวออกไป รวมทั้งติดตั้งกระดุกงตรงประตูทางออก เพื่อให้รถที่ออกมามองเห็นรถภายนอก และรถภายนอกเห็นรถที่ออก</li> </ul> | โครงการได้มีการติดตั้ง หลังเต่า และกระดุกง บริเวณด้านหน้าโครงการ เพื่อชะลอรถ ขณะเข้า-ออก บริเวณพื้นที่โครงการ | - | รูปที่ 2-3 |
| <ul style="list-style-type: none"> <li>จัดให้มีระบบแผงกัน หรือไม้กั้นการจราจรบริเวณทางเข้าโครงการ ควบคุมรถที่จะเข้าโครงการ โดยให้อยู่ลึกเข้ามาในโครงการประมาณ 3 เมตร เพื่อไม่ให้รถที่เลี้ยวเข้าโครงการขวางการจราจรบนถนนสาธารณะ</li> </ul> | โครงการได้มีการติดตั้งแผงกันจราจร เข้า-ออก บริเวณพื้นที่โครงการ เพื่อคอยตรวจสอบความปลอดภัย และควบคุมการจราจรภายในพื้นที่โครงการ | - | รูปที่ 2-3 |

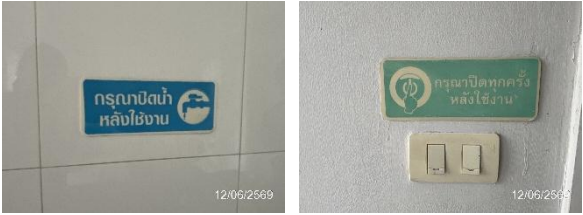
| มาตรการป้องกันและแก้ไขผลกระทบสิ่งแวดล้อม | รายละเอียดการปฏิบัติตามมาตรการ | ปัญหา อุปสรรค และการแก้ไข | เอกสารและรูปภาพ ประกอบมาตรการฯ |
|---|---|---|---|
| <b>2.2 การใช้น้ำ</b><br>- ติดตั้งป้ายรณรงค์ให้ใช้น้ำอย่างประหยัดภายในห้องน้ำของห้องพักทุกห้อง | ทางโครงการมีการประชาสัมพันธ์ให้ผู้พักอาศัยมีการใช้น้ำอย่างประหยัด ตลอดจนการติดป้ายรณรงค์ อาทิเช่น เช่น กรณูปิด-ไฟ-น้ำ-แอร์ หลังเลิกใช้ เป็นต้น บริเวณภายในพื้นที่โครงการ | - | รูปที่ 2-4 |

| <p>รูปที่ 2-4 ป้ายรณรงค์ประหยัด น้ำ-ไฟฟ้า</p> | <p>รูปที่ 2-5 ถังสำรองน้ำใช้</p> |

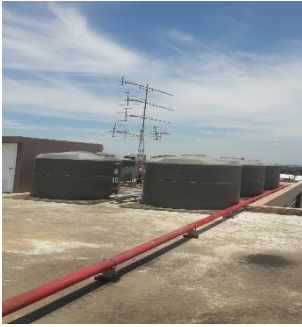
| มาตรการป้องกันและแก้ไขผลกระทบสิ่งแวดล้อม | รายละเอียดการปฏิบัติตามมาตรการ | ปัญหา อุปสรรค และการแก้ไข | เอกสารและรูปภาพ ประกอบมาตรการฯ |
|---|---|---|---|
| - จัดให้มีการสำรองน้ำใช้ 170.00 ลูกบาศก์เมตร โดยเป็นถังเก็บน้ำใช้ใต้ดินขนาด 140.00 ลูกบาศก์เมตร และถังเก็บน้ำใช้บนดาดฟ้าขนาด 30.00 ลูกบาศก์เมตร | โครงการมีการติดตั้งถังน้ำสำรอง ขนาด 30.00 ลบ.ม บริเวณดาดฟ้าของอาคารและบริเวณชั้นใต้ดิน ขนาด 140.0000ซซ ลบ.ม ตามมาตรการฯกำหนด | - | รูปที่ 2-5 |

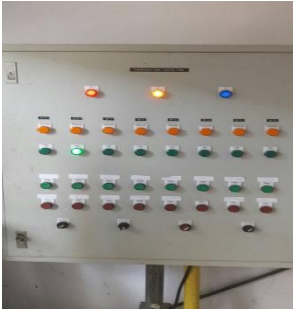
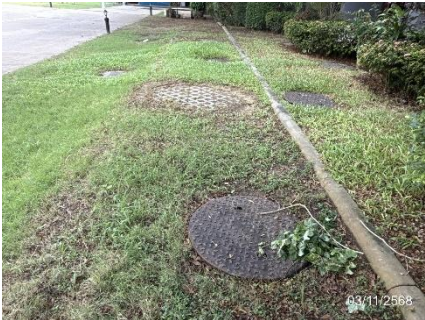
| <p>รูปที่ 2-6 ระบบบำบัดน้ำเสียของโครงการ</p> | |

| มาตรการป้องกันและแก้ไขผลกระทบสิ่งแวดล้อม | รายละเอียดการปฏิบัติตามมาตรการ | ปัญหา อุปสรรค และการแก้ไข | เอกสารและรูปภาพ ประกอบมาตรการฯ |
|---|---|---|---|
| <b>2.3 การจัดการน้ำเสีย</b><br>- จัดให้มีระบบบำบัดน้ำเสียสำเร็จรูป ชนิดเติมอากาศ Aerowheel Process ซึ่งเป็นระบบ RBC (Rotating Biological Contact) โดยน้ำเสียที่ผ่านการบำบัดจะมีค่าบีโอดี (BOD) ไม่เกิน 20 มิลลิกรัมต่อลิตร ของแข็งแขวนลอย (SS) ไม่เกิน 30 มิลลิกรัมต่อลิตร ก่อนจะถูกระบายลงสู่ระบายน้ำสาธารณะหน้าโครงการ โดยไม่ระบายลงสู่แหล่งน้ำธรรมชาติ (รูปที่ 2-1) | ทางโครงการได้มีการติดตั้งระบบบำบัดน้ำเสีย ตามมาตรการฯ กำหนด โดยน้ำเสียที่ผ่านการบำบัดส่วนหนึ่งจะนำกลับมาใช้ใหม่เพื่อนำมารดน้ำต้นไม้ภายในพื้นที่โครงการ และส่วนหนึ่งถูกระบายสู่แหล่งน้ำสาธารณะ โดยมีการจัดจ้าง บริษัท เอส.พี.เจ. ไฮแอนติพิค จำกัด ตรวจสอบคุณภาพน้ำทิ้งเป็นประจำทุกเดือน แสดงผลการตรวจวัดตั้งรายละเอียด บทที่ 3 | - | รูปที่ 2-6 |

| มาตรการป้องกันและแก้ไขผลกระทบสิ่งแวดล้อม | รายละเอียดการปฏิบัติตามมาตรการ | ปัญหา อุปสรรค และการแก้ไข | เอกสารและรูปภาพ ประกอบมาตรการฯ |
|---|---|---|---|
| <ul style="list-style-type: none"> <li>- ติดตั้งมิเตอร์ไฟฟ้าเฉพาะของระบบบำบัดน้ำเสีย เพื่อความสะดวกในการติดตามตรวจสอบประสิทธิภาพของระบบบำบัดน้ำเสีย</li> </ul> | โครงการได้มีการติดตั้งมิเตอร์ไฟฟ้าเฉพาะของระบบบำบัดน้ำเสียของโครงการ ซึ่งมอบหมายให้เจ้าหน้าที่ผู้ปฏิบัติงาน ตรวจสอบการทำงานของระบบบำบัดเป็นประจำทุกวัน | - | รูปที่ 2-6 |

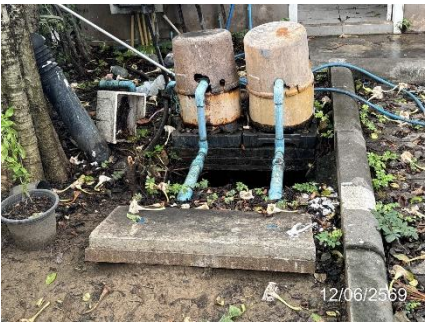
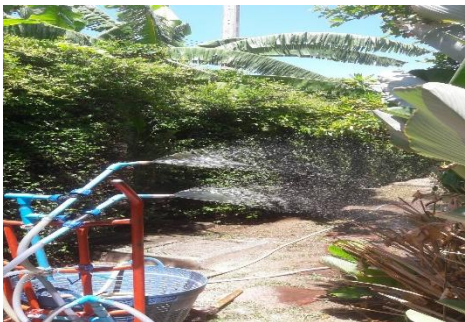
| <p>รูปที่ 2-7 การนำน้ำจากการบำบัดน้ำเสียมารดน้ำต้นไม้</p> | |

| มาตรการป้องกันและแก้ไขผลกระทบสิ่งแวดล้อม | รายละเอียดการปฏิบัติตามมาตรการ | ปัญหา อุปสรรค และการแก้ไข | เอกสารและรูปภาพ ประกอบมาตรการฯ |
|---|---|---|---|
| <ul style="list-style-type: none"> <li>- น้ำทิ้งที่ผ่านการบำบัดแล้ว จะนำน้ำทิ้งดังกล่าวสูบลำดับน้ำต้นไม่ประมาณ 8.161 ลูกบาศก์เมตรต่อวัน โดยกำหนดให้สูบลำดับน้ำต้นไม่ที่ปลูกบนพื้นดินภายในโครงการ ในเวลาตอนเช้ามืด และตอนเที่ยง และต้องแจ้งให้ผู้พักอาศัยทราบว่าน้ำที่นำไปรดต้นไม่ เป็นน้ำที่ผ่านการบำบัดแล้ว</li> </ul> | <p>ขณะตรวจสอบการปฏิบัติตามมาตรการฯทางโครงการ พบว่าทางโครงการจะนำน้ำที่ผ่านการบำบัดแล้ว นำมาใช้ในการรดน้ำต้นไม่</p> | - | รูปที่ 2-7 |
| <ul style="list-style-type: none"> <li>- ใช้ระบบท่อซีเมนต์ในการนำน้ำทิ้งไปรดน้ำต้นไม่ โดยใช้ท่อ PE วางตามแนวพื้นที่สีเขียวของโครงการ และติดตั้งป้ายบริเวณปั้มน้ำและแนวท่อซีเมนต์ เพื่อแจ้งให้ผู้พักอาศัยทราบว่าเป็นแนวท่อซีเมนต์รดน้ำต้นไม่จากน้ำทิ้งของโครงการ ห้ามใช้อุปโภคบริโภคโดยเด็ดขาด</li> </ul> | <p>ทางโครงการการนำน้ำทิ้งที่ผ่านการบำบัดแล้วไปรดน้ำต้นไม่ ตามบริเวณพื้นที่สีเขียวของโครงการ ติดตั้งปั้มน้ำและแนวท่อซีเมนต์ตามมาตรการกำหนดฯ</p> | - | รูปที่ 2-7 |

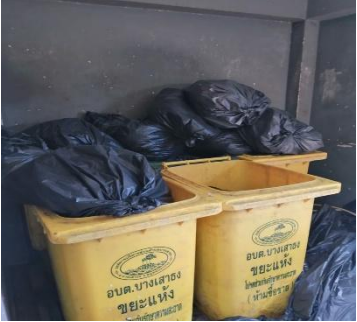
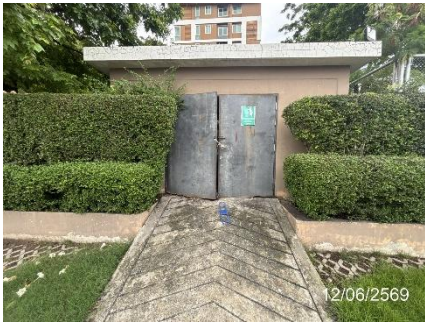
| <p>รูปที่ 2-8 ภาพขยะมูลฝอยและห้องพักขยะมูลฝอย</p> | |

| มาตรการป้องกันและแก้ไขผลกระทบสิ่งแวดล้อม | รายละเอียดการปฏิบัติตามมาตรการ | ปัญหา อุปสรรค และการแก้ไข | เอกสารและรูปภาพ ประกอบมาตรการฯ |
|---|---|---|---|
| <b>2.5 การจัดการมูลฝอย</b><br>- จัดให้มีห้องพักมูลฝอยที่รองรับมูลฝอยได้นาน 3 วัน โดยแยกเป็น ห้องพักมูลฝอยเปียก และห้องพักมูลฝอยแห้ง | โครงการได้จัดเตรียมจัดเตรียมภาชนะรองรับขยะและห้องพักขยะ มูลฝอยรวม ซึ่งสามารถรองรับปริมาณขยะได้ ตามมาตรการฯ กำหนด | | รูปที่ 2-8 |
| - ห้องพักมูลฝอยของโครงการ ทั้งห้องพักมูลฝอยเปียก และมูลฝอย แห้งมีประตูปิดมิดชิด และมีช่องระบายอากาศด้านบนผนังเหนือ ประตู โดยมีมุ้งลวดปิดกันกันหนูและแมลงสาบ และต่อท่อระบาย น้ำทิ้งเข้าระบบบำบัดน้ำเสีย พร้อมทั้งทำความสะอาดห้องพักมูล ฝอยทุกครั้ง หลังจากบริษัทเอกชนที่ได้รับอนุญาตจากองค์การ บริหารส่วนตำบลบางเสาธงมาเก็บขนไปกำจัดแล้ว (รูปที่ 2-3) | โครงการได้จัดเตรียมห้องพักขยะมูลฝอยรวม เพื่อรวบรวมขยะแต่ละ ประเภทเก็บ ก่อนจะคัดแยกไปกำจัดต่อไป ตลอดจนมอบหมายให้ แม่บ้านทำความสะอาดห้องพักขยะเป็นประจำทุกสัปดาห์ | - | รูปที่ 2-8 |
| - จัดให้มีระบบคัดแยกมูลฝอยในอาคารคัดแยกขยะจาก แหล่งกำเนิด โดยแยกเป็นขยะเปียก ขยะแห้ง ขยะอันตราย มูล ฝอยที่ขายได้ และขายไม่ได้ มูลฝอยที่ขายได้ เช่น ขวดพลาสติก กระป๋องเครื่องดื่ม กระดาษ เป็นต้น ให้เจ้าของโครงการติดต่อ ผู้รับซื้อของเก่ามารับซื้อไป ซึ่งจะช่วยลดปริมาณมูลฝอยที่ บริษัทเอกชนที่ได้รับอนุญาตจากองค์การบริหารส่วนตำบลบาง เสาธง ต้องเก็บขนและกำจัด สำหรับมูลฝอยเปียกที่ใส่ถุงดำนั้นให้ ใส่ปูนขาวไว้ในถุงด้วยเพื่อขจัดกลิ่น | โครงการได้จัดเตรียมห้องพักขยะมูลฝอยรวม เพื่อรวบรวมขยะแต่ละ ประเภทเก็บ ก่อนจะคัดแยกไปกำจัดต่อไป ตลอดจนมอบหมายให้ แม่บ้านทำความสะอาดห้องพักขยะเป็นประจำทุกสัปดาห์ | - | รูปที่ 2-8 |

| มาตรการป้องกันและแก้ไขผลกระทบสิ่งแวดล้อม | รายละเอียดการปฏิบัติตามมาตรการ | ปัญหา อุปสรรค และการแก้ไข | เอกสารและรูปภาพ ประกอบมาตรการฯ |
|---|---|---|---|
| <p>2. คุณค่าการใช้ประโยชน์ของมนุษย์ (ต่อ)</p> <p>2.5 การจัดการมูลฝอย (ต่อ)</p> <ul style="list-style-type: none"> <li>- จัดเก็บขยะอันตราย ได้แก่ หลอดฟลูออเรสเซนต์ เครื่องไฟฟ้าที่ใช้งานไม่ได้แล้ว ภาชนะบรรจุสารเคมีที่ใช้ในการทำความสะดวก อุปกรณ์เครื่องใช้ต่างๆ ภายในโครงการ แยกจากขยะแห้งทั่วไป โดยเก็บในถุงสีส้ม รอให้รถเก็บขนขยะจากบริษัทเอกชนที่ได้รับอนุญาตจากองค์การบริหารส่วนตำบลบางเสาธง เก็บขนไปกำจัดอย่างถูกวิธี แต่หากบริษัทร่วมค้า แอดวานซ์ เทค อินเทอร์เน็ตชั่นแนล จำกัด ไม่สามารถมาดำเนินการเก็บขนได้ ก็จะติดต่อให้หน่วยงานอื่นๆ มาดำเนินการเก็บขน</li> </ul> | โครงการได้จัดเตรียมห้องพักขยะมูลฝอยรวม เพื่อรวบรวมขยะแต่ละประเภทเก็บ ก่อนจะคัดแยกไปกำจัดต่อไป ตลอดจนมอบหมายให้แม่บ้านทำความสะอาดห้องพักขยะเป็นประจำทุกสัปดาห์ | - | รูปที่ 2-8 |

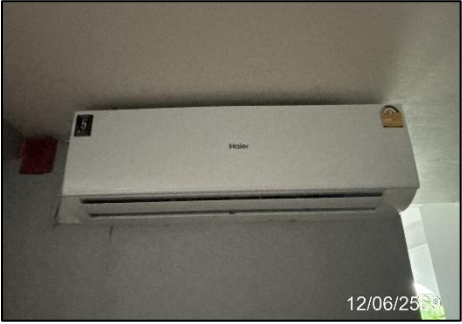
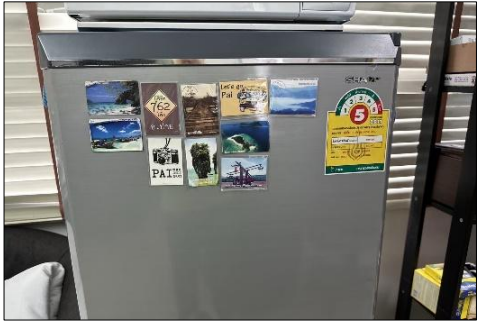
| รูปที่ 2-9 ผลิตภัณฑ์ประหยัดไฟฟ้า | |

| มาตรการป้องกันและแก้ไขผลกระทบสิ่งแวดล้อม | รายละเอียดการปฏิบัติตามมาตรการ | ปัญหา อุปสรรค และการแก้ไข | เอกสารและรูปภาพ ประกอบมาตรการฯ |
|---|---|---|---|
| <ul style="list-style-type: none"> <li>- เลือกอุปกรณ์เครื่องใช้ไฟฟ้า เช่น หลอดไฟ และเครื่องปรับอากาศ ที่ได้รับรองการประหยัดพลังงานจากหน่วยงานราชการ เป็นอุปกรณ์ของอาคาร พร้อมทั้งรณรงค์ให้ผู้พักอาศัยเลือกใช้เครื่องใช้ไฟฟ้า เช่น พัดลม ตู้เย็น กาน้ำร้อน เป็นต้น ที่ได้รับรองการประหยัดพลังงานจากหน่วยงานราชการ</li> </ul> | <p>ทางโครงการมีการเลือกใช้ผลิตภัณฑ์ติดประหยัดไฟ (ฉลากเบอร์ 5) เป็นหลัก ซึ่งมีการสุ่มภัณฑ์ประหยัดน้ำ และหลอดไฟที่มีอายุการใช้งานยาวนาน เป็นต้น</p> | - | รูปที่ 2-9<br>รูปที่ 2-10 |

| มาตรการป้องกันและแก้ไขผลกระทบสิ่งแวดล้อม | รายละเอียดการปฏิบัติตามมาตรการ | ปัญหา อุปสรรค และการแก้ไข | เอกสารและรูปภาพ ประกอบมาตรการฯ |
|---|---|---|---|
| <ul style="list-style-type: none"> <li>- เลือกเครื่องปรับอากาศที่ติดตั้งในอาคารให้มีค่าอัตราประสิทธิภาพพลังงานขั้นต่ำ คือ 11 บีทียูต่อชั่วโมงต่อวัตต์ (พลังงานไฟฟ้า) ซึ่งเป็นไปตามประกาศกระทรวงพลังงาน เรื่อง กำหนดค่าสัมประสิทธิ์สมรรถนะขั้นต่ำ ค่าประสิทธิภาพการให้ความเย็นและค่าพลังงานไฟฟ้าต่อตันความเย็นของระบบปรับอากาศที่ติดตั้งใช้งานในอาคาร พ.ศ.2552</li> </ul> | <p>ขณะตรวจการปฏิบัติตามมาตรการฯ ทางโครงการพบว่าทางโครงการเลือกใช้เครื่องปรับอากาศที่มีประสิทธิภาพประหยัดพลังงาน เพื่อให้เป็นไปตามมาตรการที่กำหนดฯ</p> | - | รูปที่ 2-9 |

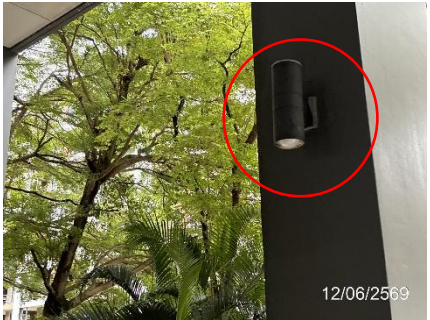
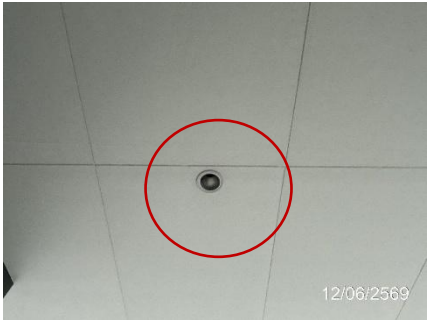
| รูป 2-10 แสงสว่างภายในพื้นที่โครงการ | |

| มาตรการป้องกันและแก้ไขผลกระทบสิ่งแวดล้อม | รายละเอียดการปฏิบัติตามมาตรการ | ปัญหา อุปสรรค และการแก้ไข | เอกสารและรูปภาพ ประกอบมาตรการฯ |
|---|---|---|---|
| <p>2. คุณค่าการใช้ประโยชน์ของมนุษย์ (ต่อ)</p> <p>2.6 การใช้พลังงาน</p> <ul style="list-style-type: none"> <li>- ไฟฟ้าแสงสว่างในห้องพักและทางเดินภายในอาคารให้ใช้หลอดไฟฟ้าฟลูออเรสเซนต์ หรือหลอดไฟฟ้าที่มาตรฐานเทียบเท่าหรือดีกว่า เช่น หลอดตะเกียบ ที่มีค่าการใช้พลังงานไฟฟ้าไม่เกิน 12 วัตต์ต่อตารางเมตร</li> </ul> | <p>ทางโครงการได้มีการเลือกใช้ผลิตภัณฑ์ประหยัดไฟฟ้า เช่น หลอดไฟฟ้าชนิดตะเกียบ ตามมาตรการกำหนดฯ</p> | - | รูปที่ 2-10 |

| มาตรการป้องกันและแก้ไขผลกระทบสิ่งแวดล้อม | รายละเอียดการปฏิบัติตามมาตรการ | ปัญหา อุปสรรค และการแก้ไข | เอกสารและรูปภาพ ประกอบมาตรการฯ |
|---|---|---|---|
| <p>2. คุณค่าการใช้ประโยชน์ของมนุษย์ (ต่อ)</p> <p>2.6 การใช้พลังงาน (ต่อ)</p> <ul style="list-style-type: none"> <li>- ติดตั้งหลอดไฟฟ้าแสงสว่างในห้องพัก ทางเดิน และที่จอดรถ ให้มีความสว่างเหมาะสมกับการใช้งานในแต่ละพื้นที่ ตามกฎกระทรวงฉบับที่ 39 พ.ศ.2537 ออกตามพระราชบัญญัติควบคุมอาคาร พ.ศ.2522 อันได้แก่ ช่องทางเดิน ห้องพัก มีแสงสว่างไม่น้อยกว่า 100 LUX ที่จอดรถไม่น้อยกว่า 50 LUX แต่ต้องเลือกหลอดไฟฟ้าที่ความสว่างดังกล่าวใช้พลังงานไฟฟ้าไม่เกิน 12 วัตต์ต่อตารางเมตร ตามหลักเกณฑ์กฎกระทรวงกำหนดประเภทหรือขนาดของอาคารและมาตรฐานหลักเกณฑ์ และวิธีการออกแบบอาคารเพื่ออนุรักษ์พลังงาน พ.ศ.2552</li> </ul> | <p>ขณะตรวจการปฏิบัติตามมาตรการฯ ทางโครงการ พบว่าทางโครงการมีการติดตั้งหลอดไฟฟ้าแสงสว่างในห้องพัก ทางเดิน และที่จอดรถ ตามระเบียบมาตรฐานกฎหมายที่กำหนด</p> | - | รูปที่ 2-10 |

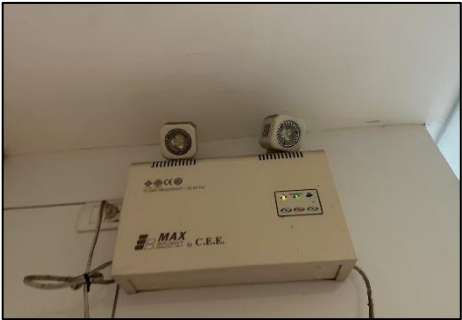
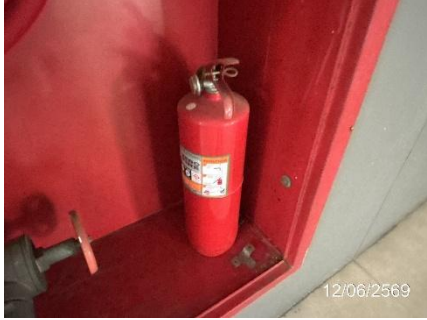
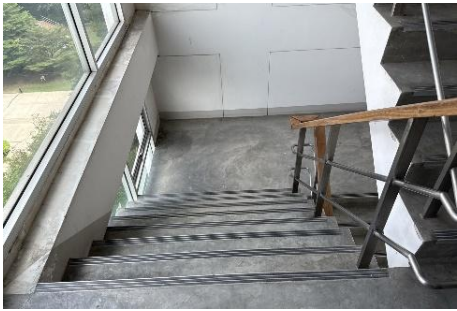
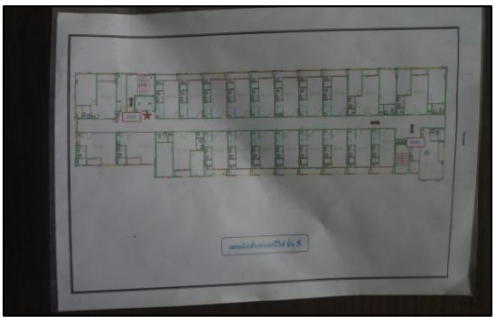
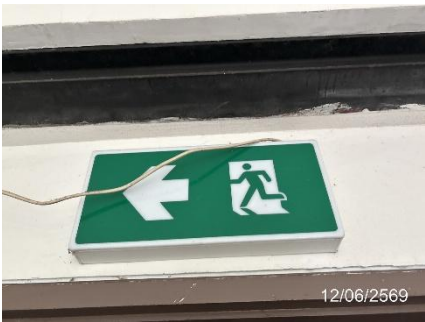
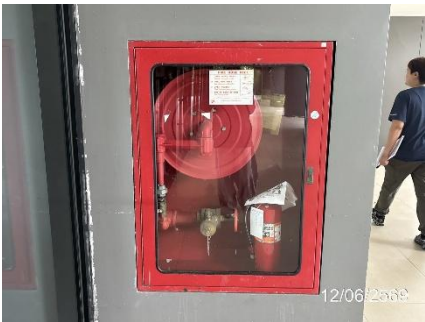
| รูปที่ 2-11 ระบบป้องกันอัคคีภัย | |

| มาตรการป้องกันและแก้ไขผลกระทบสิ่งแวดล้อม | รายละเอียดการปฏิบัติตามมาตรการ | ปัญหา อุปสรรค และการแก้ไข | เอกสารและรูปภาพ ประกอบมาตรการฯ |
|---|---|---|---|
| <p>2.7 การป้องกันอัคคีภัย</p> <ul style="list-style-type: none"> <li>จัดให้มีระบบป้องกันอัคคีภัย โดยติดตั้งหัวรับน้ำดับเพลิงในโครงการจำนวน 1 จุด บริเวณชั้น 1 ของอาคาร ซึ่งสามารถต่อท่อส่งน้ำดับเพลิงไปยังจุดต่างๆ ภายในอาคารได้ และจัดให้มีระบบป้องกันอัคคีภัยในอาคาร เช่น ถังดับเพลิงเคมี ระบบเตือนภัย ระบบไฟฟ้าฉุกเฉิน และบันไดหนีไฟซึ่งสามารถเตือนภัย และสามารถดับเพลิงเบื้องต้นได้</li> </ul> | <p>โครงการได้มีการติดตั้งระบบป้องกันอัคคีภัย เช่น หัวรับน้ำดับเพลิง ถังดับเพลิง ระบบเตือนภัย ระบบไฟฟ้าฉุกเฉิน และคู่มือการใช้อุปกรณ์ดับเพลิง ซึ่งได้มีการมอบหมายให้เจ้าหน้าที่ประจำโครงการเป็นผู้ตรวจสอบระบบอัคคีภัยต่างๆ เพื่อให้ทำงานได้อย่างมีประสิทธิภาพ</p> | - | รูปที่ 2-11 |

| มาตรการป้องกันและแก้ไขผลกระทบสิ่งแวดล้อม | รายละเอียดการปฏิบัติตามมาตรการ | ปัญหา อุปสรรค และการแก้ไข | เอกสารและรูปภาพ ประกอบมาตรการฯ |
|---|---|---|---|
| <ul style="list-style-type: none"> <li>ตรวจสอบความพร้อมของอุปกรณ์ดับเพลิงทุกประเภทในโครงการ ทั้งสารเคมีภายในถังดับเพลิงและสายฉีดน้ำดับเพลิง และตรวจสอบการทำงานของระบบเตือนภัย โดยทำการตรวจสอบเป็นประจำทุกปี</li> </ul> | โครงการได้มีการติดตั้งระบบป้องกันอัคคีภัย เช่น หัวรับน้ำดับเพลิง ถังดับเพลิง ระบบเตือนภัย ระบบไฟฟ้าฉุกเฉิน และคู่มือการใช้ อุปกรณ์ดับเพลิง ซึ่งได้มีการมอบหมายให้เจ้าหน้าที่ประจำโครงการเป็นผู้ตรวจสอบระบบอัคคีภัยต่างๆ เพื่อให้ทำงานได้อย่างมีประสิทธิภาพ | - | รูปที่ 2-11 |
