รายงานผลการปฏิบัติตามมาตรการป้องกัน  
และแก้ไขผลกระทบสิ่งแวดล้อม  
และมาตรการติดตามตรวจสอบคุณภาพสิ่งแวดล้อม

เดือนมกราคม-มิถุนายน 2569

## โครงการโรงแรมเดอะภัทรา พระราม 9

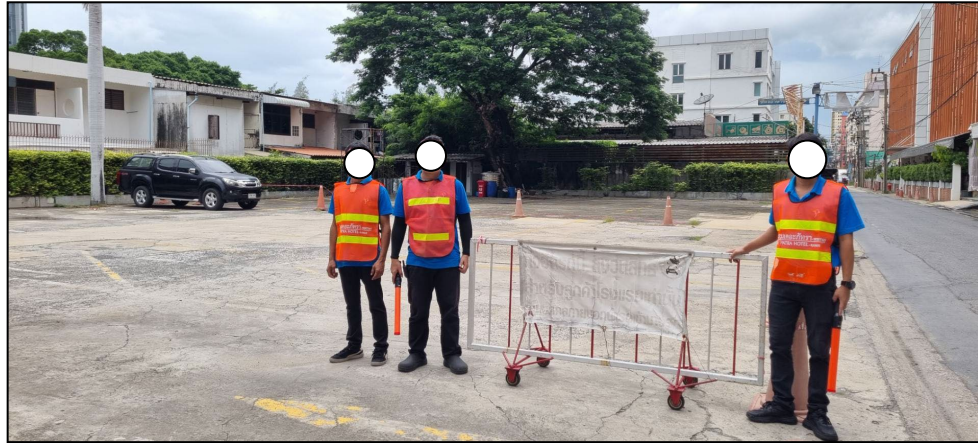
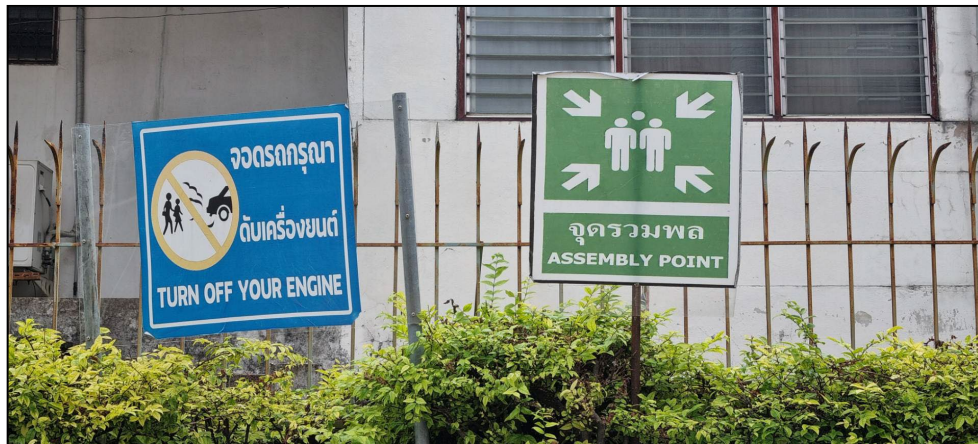
| ผลกระทบ/ตัวแปร | มาตรการป้องกันและแก้ไขผลกระทบสิ่งแวดล้อม | รายละเอียดการปฏิบัติ | ปัญหาและแนวทางแก้ไข |
|---|---|---|---|
| | - ปฏิบัติตามกฎหมายที่ห้ามติดเครื่องขณะจอดรถในส่วนของที่จอดรถอย่างเคร่งครัด | - บริเวณลานจอดรถของโครงการได้ติดป้ายจอดรถกรุณาดับเครื่องยนต์ และมีเจ้าหน้าที่คอยเตือนไม่ให้มีการติดเครื่องขณะจอดรถ (รูปที่ 2-1) | - |
| | - จัดให้มีเจ้าหน้าที่ควบคุมการปล่อยรถเข้า-ออกจากโครงการโดยเฉพาะช่วงเวลาเร่งด่วนเช้าและเย็น | - โครงการจะมีเจ้าหน้าที่คอยอำนวยความสะดวกบริเวณลานจอดรถ ซึ่งจะคอยควบคุมการปล่อยรถเข้า-ออกจากโครงการโดยเฉพาะช่วงเวลาเร่งด่วนเช้าและเย็น (รูปที่ 2-1) | - |

รูปที่ 2-1 เจ้าหน้าที่คอยอำนวยความสะดวกและป้ายห้ามติดเครื่องยนต์จอดรถบริเวณลานจอดรถ

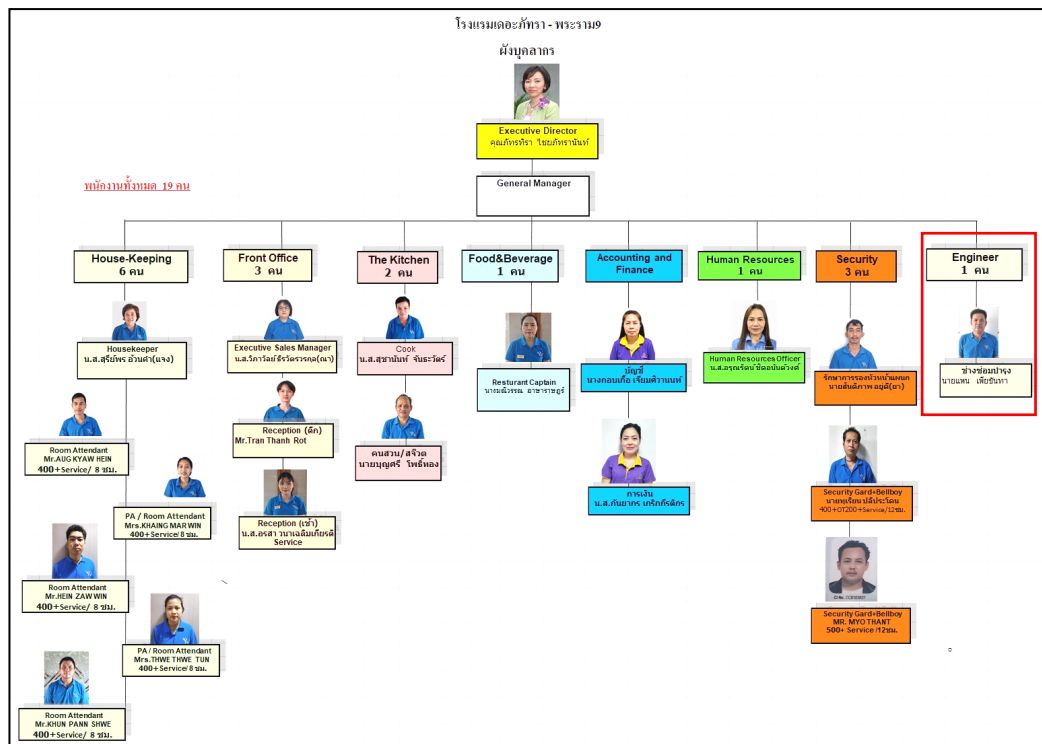
| ผลกระทบ/ตัวแปร | มาตรการป้องกันและแก้ไขผลกระทบสิ่งแวดล้อม | รายละเอียดการปฏิบัติ | ปัญหาและแนวทางแก้ไข |
|---|---|---|---|
| | - จัดให้มีเจ้าหน้าที่ควบคุมระบบบำบัดน้ำเสียที่มีความรู้และประสบการณ์อย่างน้อย 1 คน | - โครงการจัดให้มีช่างซ่อมบำรุงคอยควบคุมดูแลระบบบำบัดน้ำเสีย (รูปที่ 2-2) | - |

| ผลกระทบ/ตัวแปร | มาตรการป้องกันและแก้ไขผลกระทบสิ่งแวดล้อม | รายละเอียดการปฏิบัติ | ปัญหาและแนวทางแก้ไข |
|---|---|---|---|
| 2. แหล่งน้ำและคุณภาพน้ำผิวดิน (ต่อ) | - ควบคุมดูแลประสิทธิภาพของระบบบำบัดน้ำเสียของโครงการ ให้ทำงานได้ตามมาตรฐานน้ำทิ้งจากอาคารประเภท ข ก่อนระบายออกนอกโครงการ | - โครงการจัดให้มีช่วงซ่อมบำรุงคอยควบคุมดูแลประสิทธิภาพของระบบบำบัดน้ำเสียของโครงการให้ทำงานได้ตามมาตรฐานน้ำทิ้งจากอาคาร (รูปที่ 2-2) | - |

รูปที่ 2-2 ช่างซ่อมบำรุงดูแลระบบบำบัดน้ำเสีย

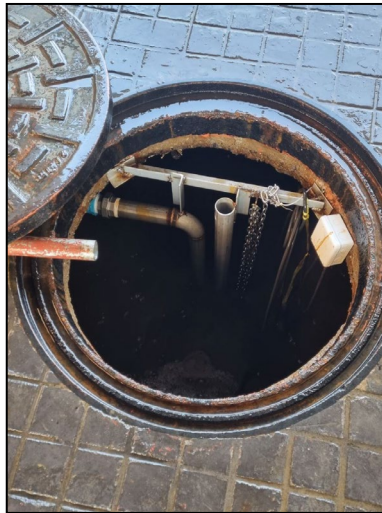
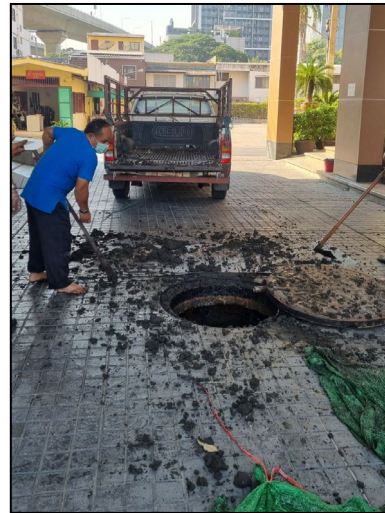
| ผลกระทบ/ตัวแปร | มาตรการป้องกันและแก้ไขผลกระทบสิ่งแวดล้อม | รายละเอียดการปฏิบัติ | ปัญหาและแนวทางแก้ไข |
|---|---|---|---|
| 2. แหล่งน้ำและคุณภาพน้ำผิวดิน | - ระบบบำบัดน้ำเสียของโครงการต้องมีความสามารถในการบำบัดน้ำเสียไม่น้อยกว่า 68.04 ลบ.ม./วัน | - โครงการจัดให้มีระบบบำบัดน้ำเสียจำนวน 1 ชุด ซึ่งสามารถรองรับปริมาณน้ำเสียที่เกิดขึ้นได้อย่างเพียงพอ (รูปที่ 2-9) | - |

| ผลกระทบ/ตัวแปร | มาตรการป้องกันและแก้ไขผลกระทบสิ่งแวดล้อม | รายละเอียดการปฏิบัติ | ปัญหาและแนวทางแก้ไข |
|---|---|---|---|
| 5. การบำบัดน้ำเสีย | - หมั่นตรวจสอบ ดูแล และบำรุงรักษาระบบบำบัดน้ำเสียให้มีประสิทธิภาพสูงสุดอยู่เสมอ | - โครงการมีเจ้าหน้าที่คอยตรวจสอบ ดูแล และบำรุงรักษาระบบบำบัดน้ำเสียให้มีประสิทธิภาพเป็นประจำ (รูปที่ 2-9 และภาคผนวก 8) | - |

รูปที่ 2-9 การดูแล บำรุงรักษา และสูบน้ำออกจากระบบบำบัดน้ำเสีย

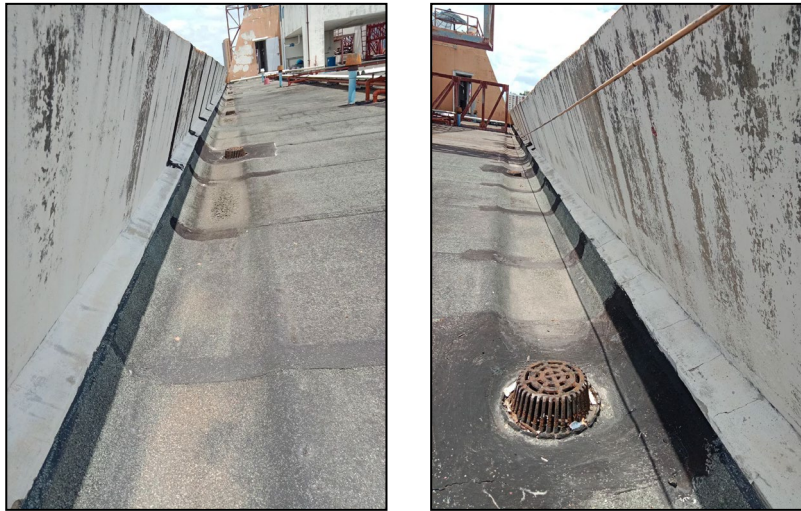
| ผลกระทบ/ตัวแปร | มาตรการป้องกันและแก้ไขผลกระทบสิ่งแวดล้อม | รายละเอียดการปฏิบัติ | ปัญหาและแนวทางแก้ไข |
|---|---|---|---|
| | - จัดเตรียมพื้นที่กักเก็บน้ำฝนส่วนเกินปริมาตรความจุ 156.373 ลบ.ม. บริเวณชั้นดาดฟ้า เส้นท่อระบายน้ำ และบ่อพัก เพื่อลดอัตราการระบายน้ำออกจากพื้นที่โครงการ | - บริเวณชั้นดาดฟ้าของโครงการจะมีรางระบายน้ำรอบอาคารเพื่อรองรับน้ำฝนและระบายลงสู่เส้นท่อระบายน้ำไปยังบ่อพัก (รูปที่ 2-12) | - |

รูปที่ 2-12 รางระบายน้ำรอบอาคารบริเวณชั้นดาดฟ้า
